Duplikat**Auftrag**

Entsprechend Ihres Auftrages vom 20.10.2025 wurde ein Bewertungsgutachten zum Händlerverkaufswert erstellt. Die Auftragserteilung erfolgte mündlich, durch Herrn Arsow. Auftragsgemäß erfolgt die Bewertung zum Stichtag 20.10.2025.

Fahrzeugart	Personenkraftwagen
Hersteller	Mercedes-Benz
Typ / Verkaufsbezeichnung	F2A / A 250 e 8G-DCT Style
Aufbauart	Limousine
HSN / TSN	2222 / AJP
Fahrzeug-Ident.-Nr.	W1K1770861J337147
Türen	5
Sitzplätze	5
Farbe (Hersteller)	iridiumsilber
Lackierung	Metallic
Polster / Farbe	Kunstleder / Schwarz
Energiequelle / Kraftstoff	Hybr.B/E ext.aufl.
Motorart / Zylinderanzahl	Hybridantrieb / 4
Leistung / Hubraum	118 kW / 1332 cm ³
Schadstoffklasse	EURO6;WLTP;AP;PI/CI; M, N1 I
Getriebe / Gänge	Automatik / 8
Felgen	Leichtmetall
Km-Stand abgelesen	54.613
Es wird unterstellt, dass die Gesamtaufleistung dem abgelesenen Km-Stand entspricht.

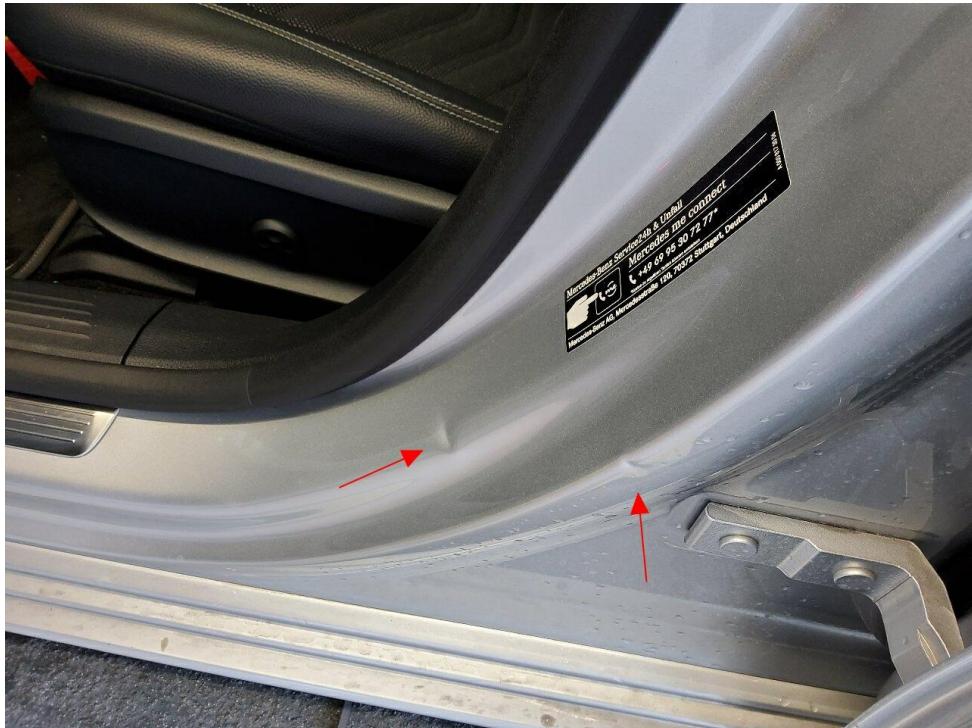
Bild 8 : Einstieg vorn links deformiert

Einstieg vorn links deformiert, instandsetzen (Bild 8); Einstieg hinten rechts deformiert, instandsetzen (Bild 10); Hutablage Halter beschädigt, erneuern (Bild 11); Dach Lackierung, Steinschlag, lackieren mit Lackaufbau; Lackvorbereitung;

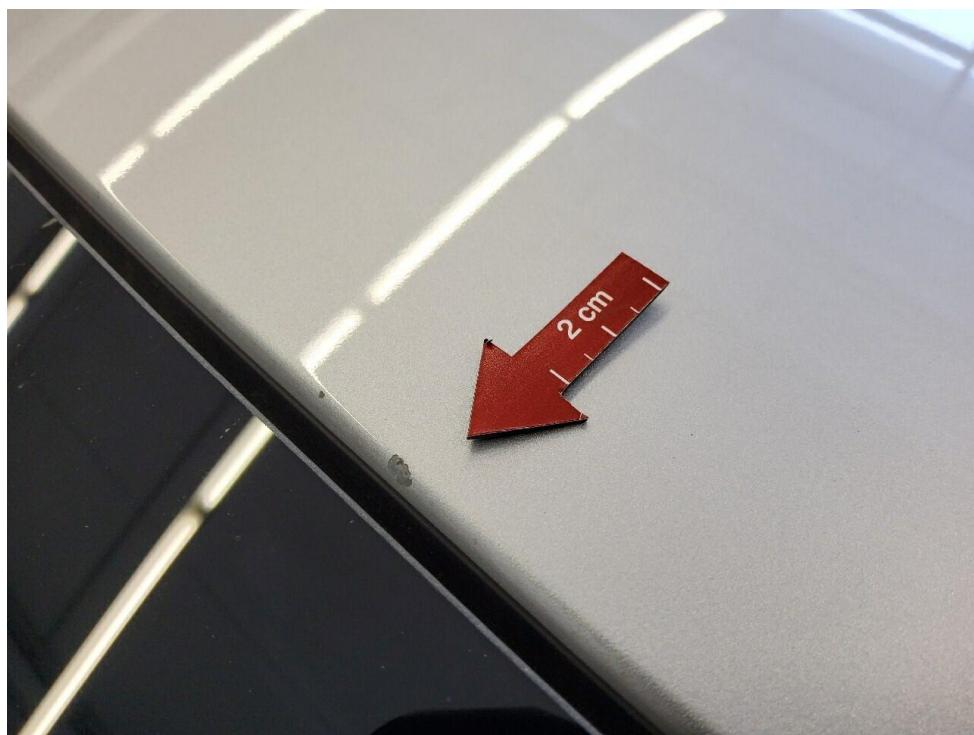
Bild 9 : Dach Steinschlag, Lackabplatzer

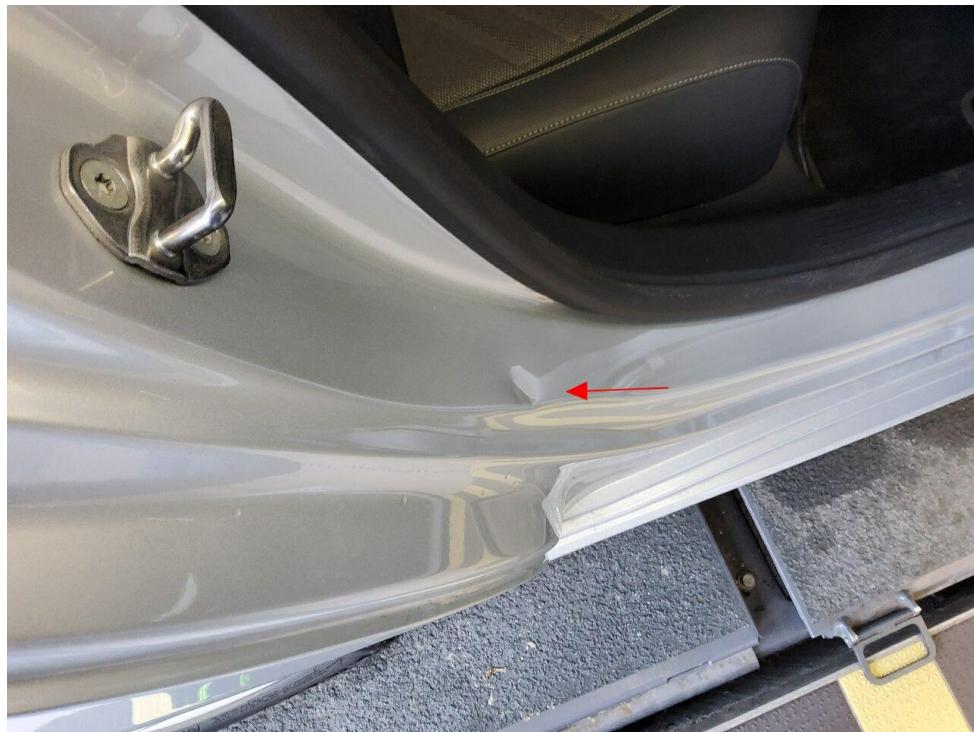
Bild 10 : Einstieg hinten rechts deformiert

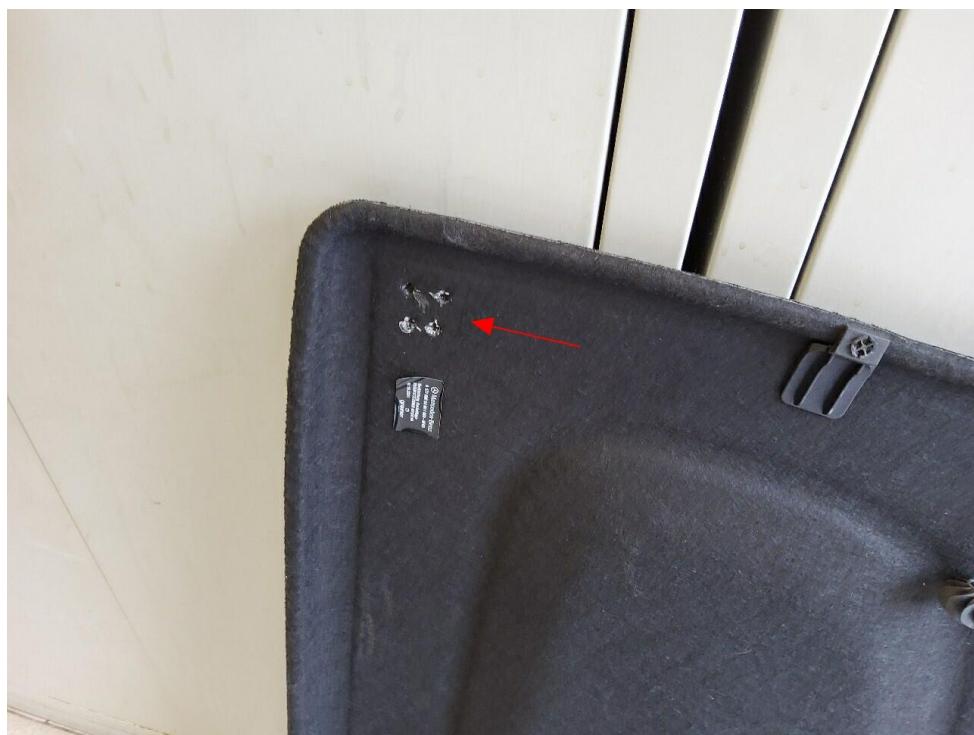
Bild 11 : Hutablage Halter beschädigt
