## Bewertungsgutachten Maschinen

Objektart	Landmaschine
Einsatzart	Grünlandtechnik/ Futtererntetechnik
Maschinenart	Mähwerk
Hersteller / Fabrikat	AS Motor
Typ	AS 750
Maschinennummer	---
Dienst- / Eigengewicht	340 kg
Farbe	gelb
Lackierung	Uni
Getriebe	Stufenlos
Laufleistung nicht feststellbar

Hersteller	AS MOTOR
Typ / Verkaufsbezeichnung	AS 750 RC
Fabrik Nr.	02116050001
Baujahr	07 / 2016

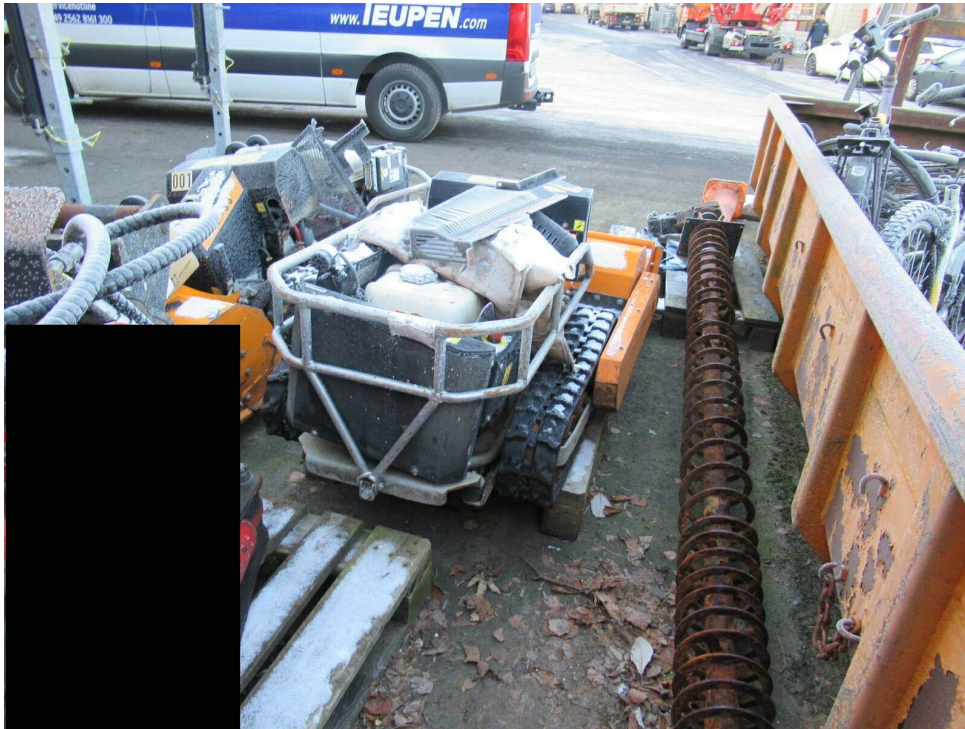
Es handelt sich um 2 Maschinen gleichen Typs mit jeweils dem gleichen Schadenbild.

Bild 4 : 2 Identische Maschinen jeweils mit Motorschaden

- Motor defekt, erneuern
- Gerät stark verschlissen ( Ersatzteilträger ), instandsetzen

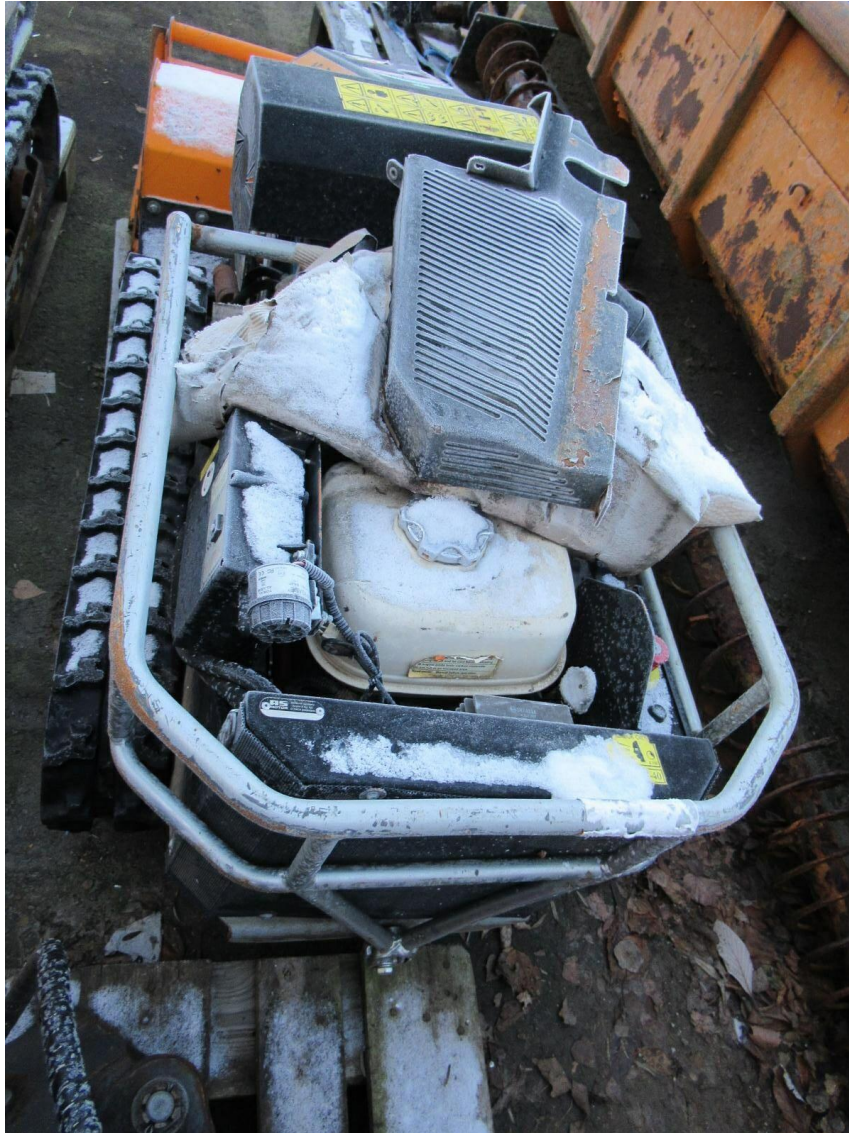
Bild 5 : Motorschaden. Antrieb defekt
