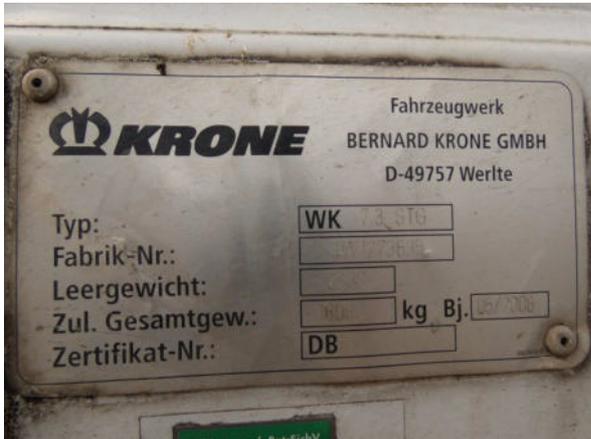
Bild 3: UVV Bescheinigung fehlt - erneuern

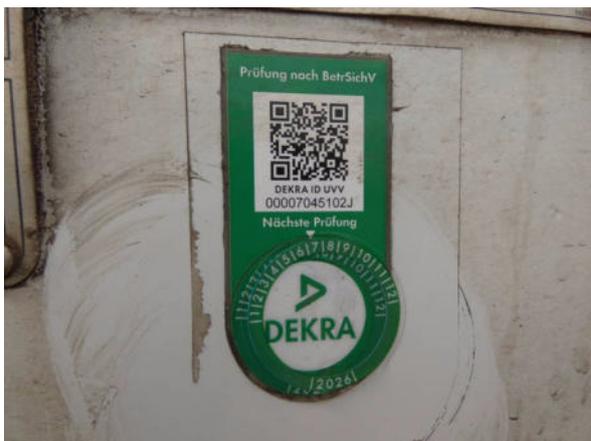
Bild 5: UVV Bescheinigung fehlt - erneuern

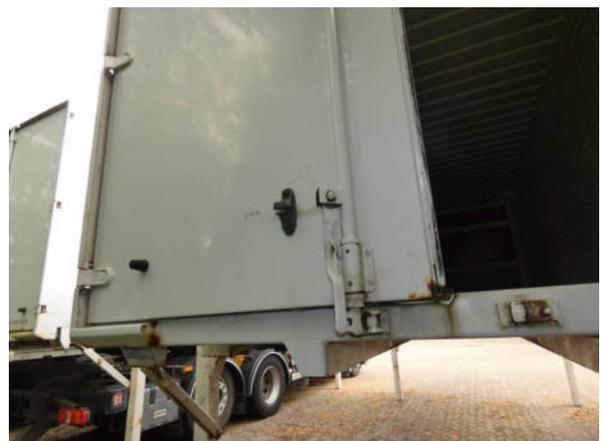
Bild 6: Hecktür links Korrosion - Smart Repair

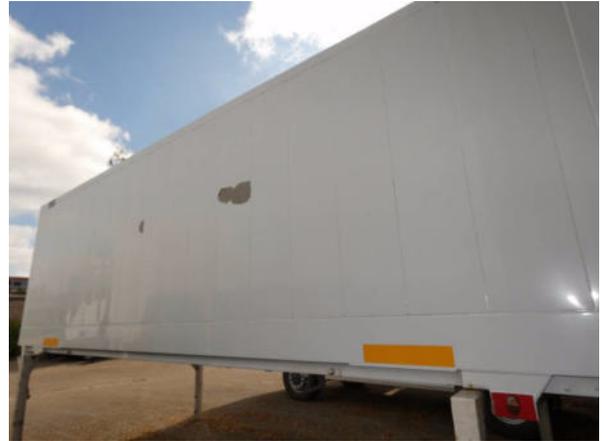
Bild 8: Seitenwand links Lackablösung -  
teillackieren

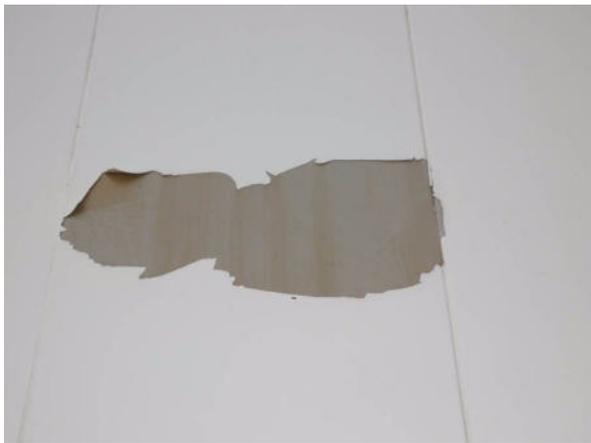
Bild 9: Seitenwand links Lackablösung -  
teillackieren

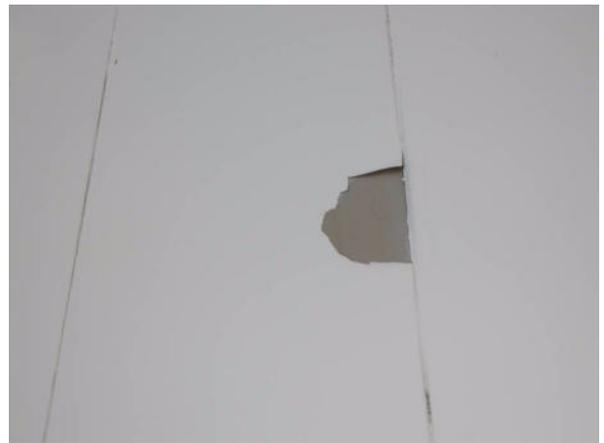
Bild 10: Seitenwand links Lackablösung -  
teillackieren

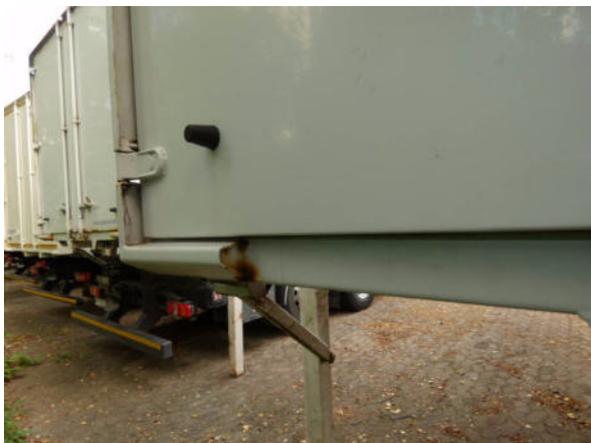
Bild 11: Portalrahmen hinten unten Korrosion -  
ohne Reparatur

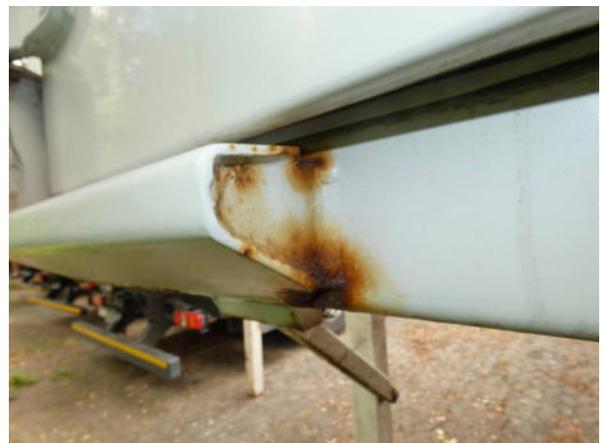
Bild 12: Portalrahmen hinten unten Korrosion -  
ohne Reparatur

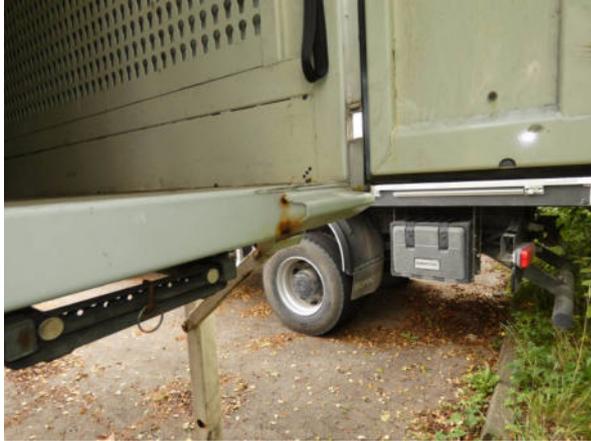
Bild 13: Portalrahmen hinten unten Korrosion - ohne Reparatur

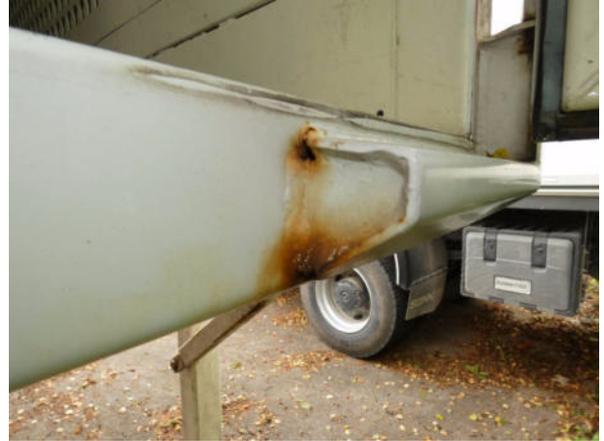
Bild 14: Portalrahmen hinten unten Korrosion - ohne Reparatur

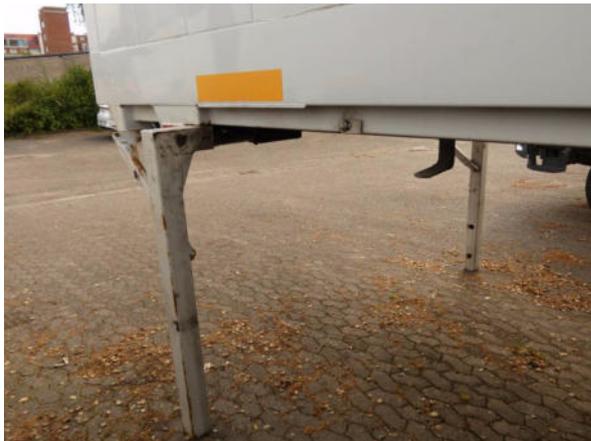
Bild 15: Stützbeine Korrosion - ohne Reparatur

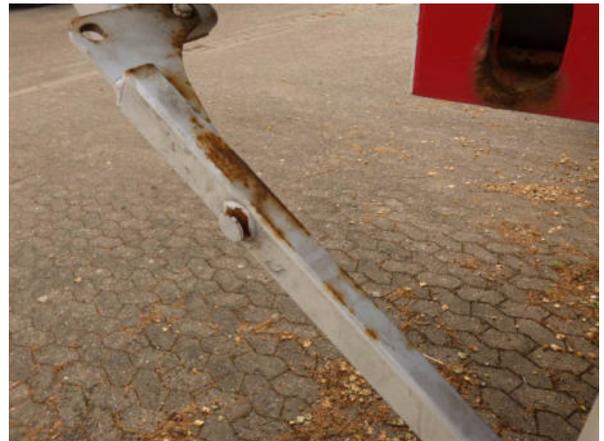
Bild 16: Stützbeine Korrosion - ohne Reparatur

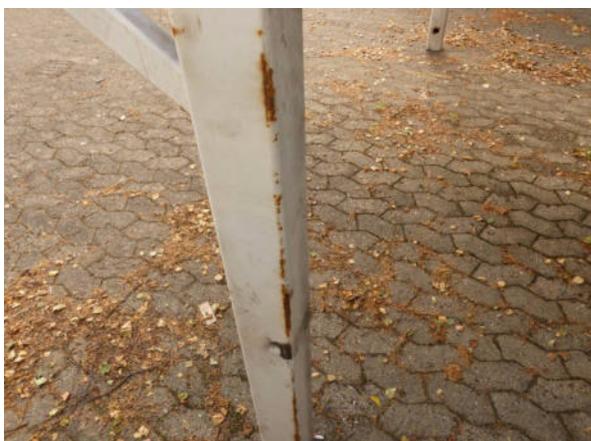
Bild 17: Stützbeine Korrosion - ohne Reparatur

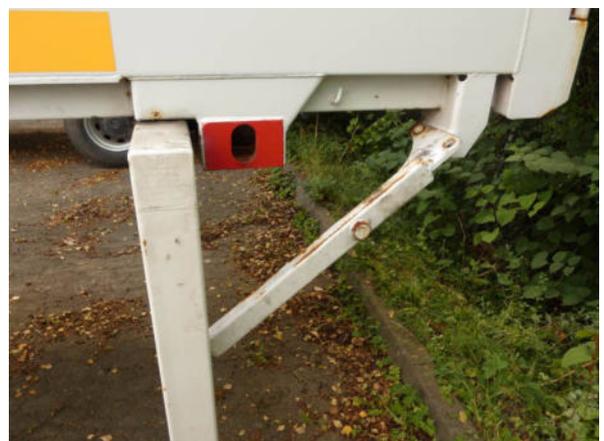
Bild 18: Stützbeine Korrosion - ohne Reparatur

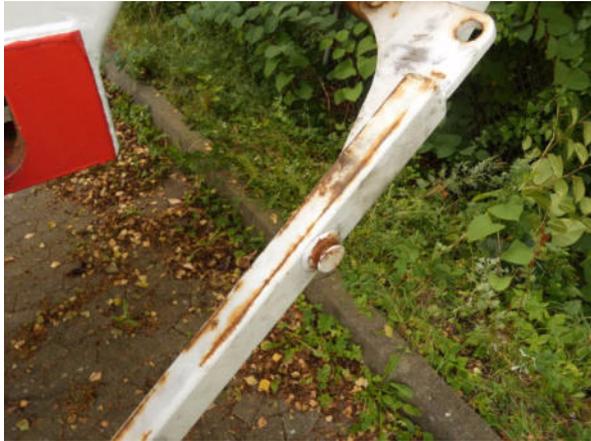
Bild 19: Stützbeine Korrosion - ohne Reparatur

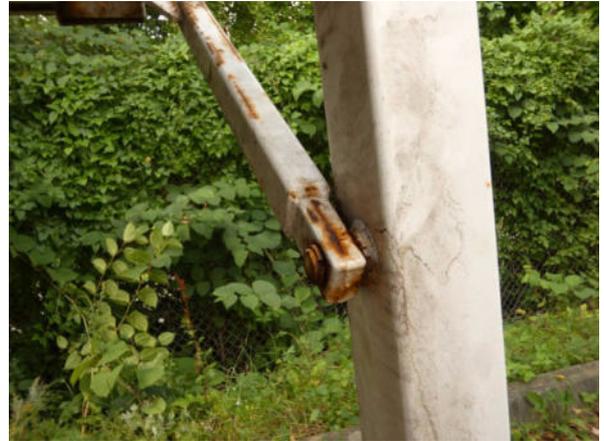
Bild 20: Portalrahmen hinten unten Korrosion - ohne Reparatur

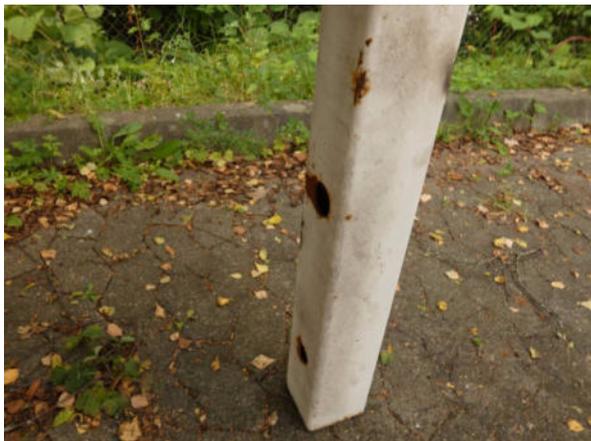
Bild 21: Stützbeine Korrosion - ohne Reparatur
