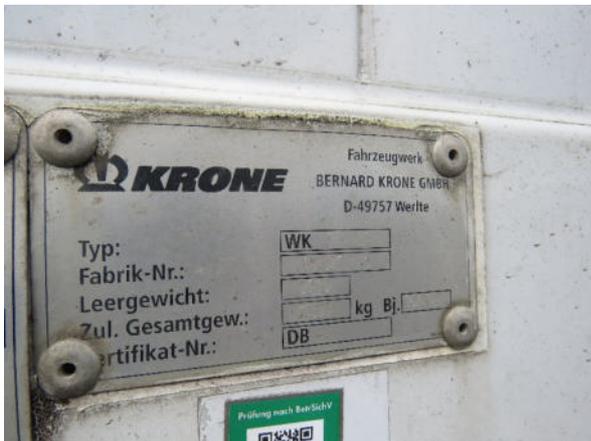
Bild 3: UVV Bescheinigung fehlt - erneuern

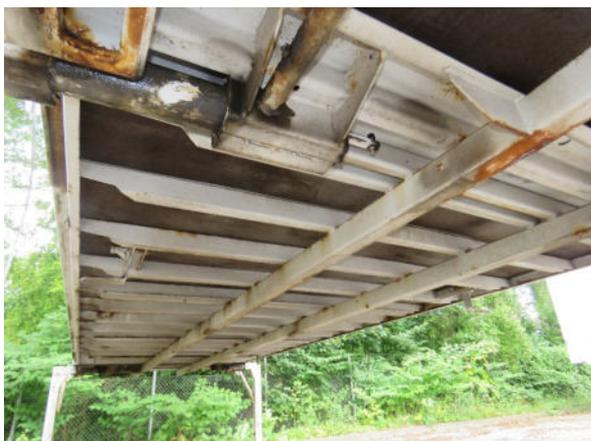
Bild 5: Rahmen und Stützbeine Korrosion - ohne Reparatur

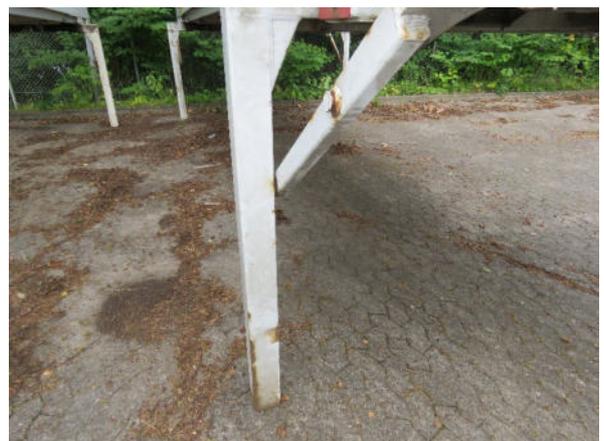
Bild 6: Rahmen und Stützbeine Korrosion - ohne Reparatur

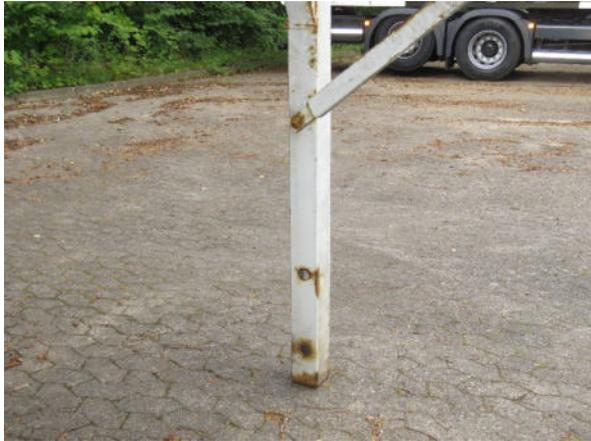
Bild 7: Rahmen und Stützbeine Korrosion - ohne Reparatur

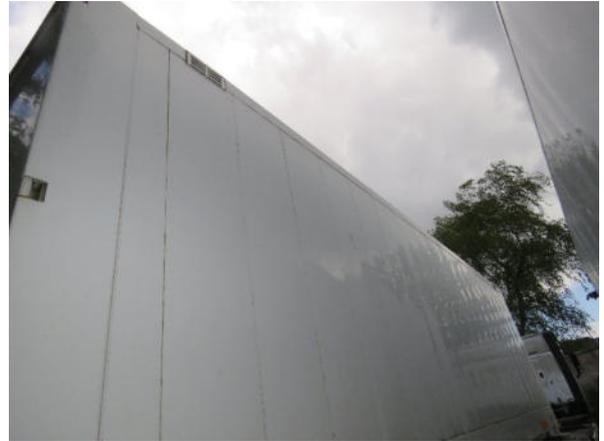
Bild 8: Seitenwand rechts Kratzer - ohne Reparatur

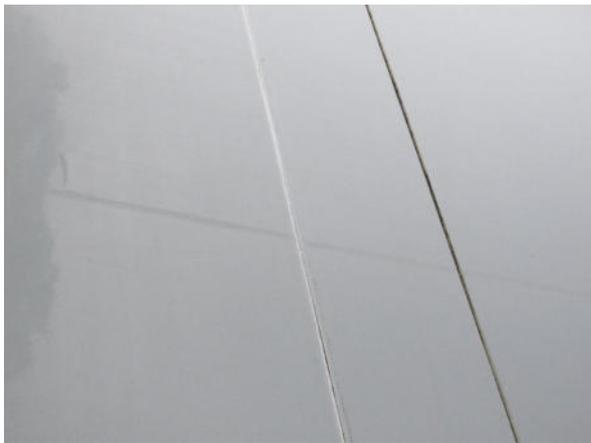
Bild 9: Seitenwand rechts Kratzer - ohne Reparatur

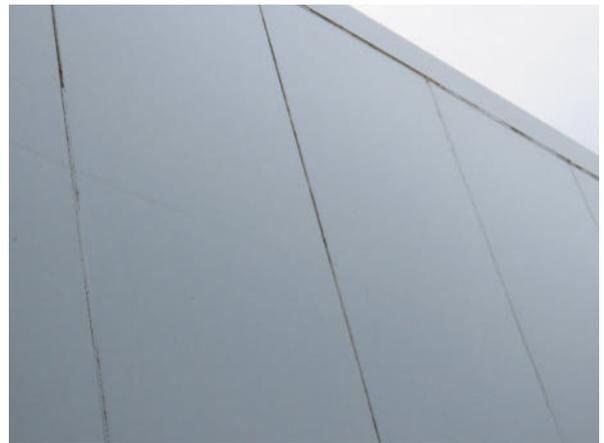
Bild 10: Seitenwand rechts Kratzer - ohne Reparatur

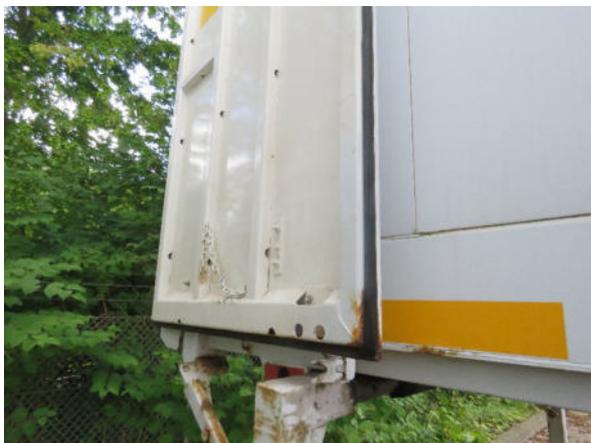
Bild 11: Hecktür rechts Korrosion - teillackieren

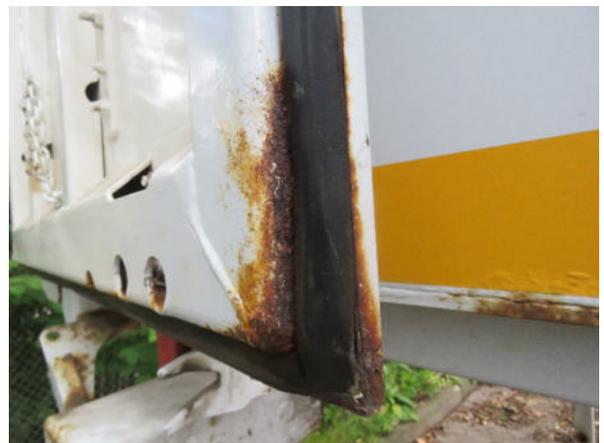
Bild 12: Hecktür rechts Korrosion - teillackieren

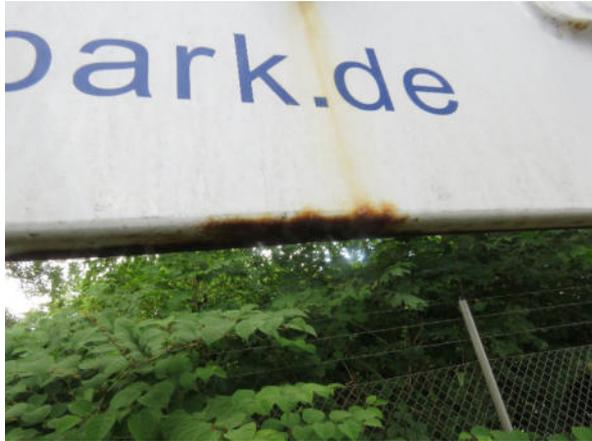
Bild 13: Hecktür rechts Korrosion - teillackieren

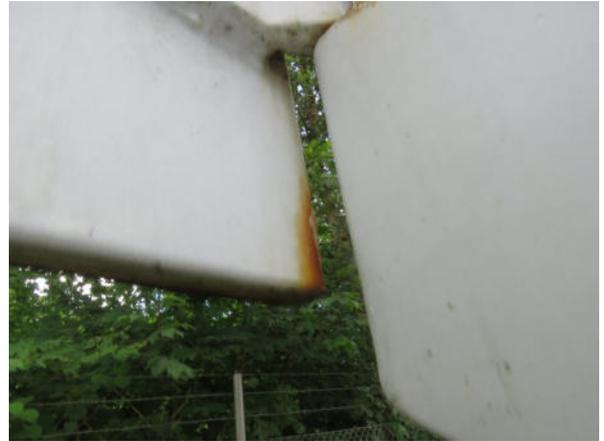
Bild 14: Hecktür rechts Korrosion - teillackieren

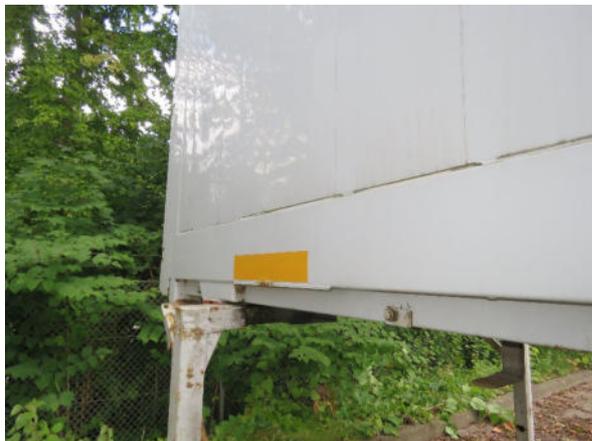
Bild 15: Unterzug rechts Korrosion - teillackieren

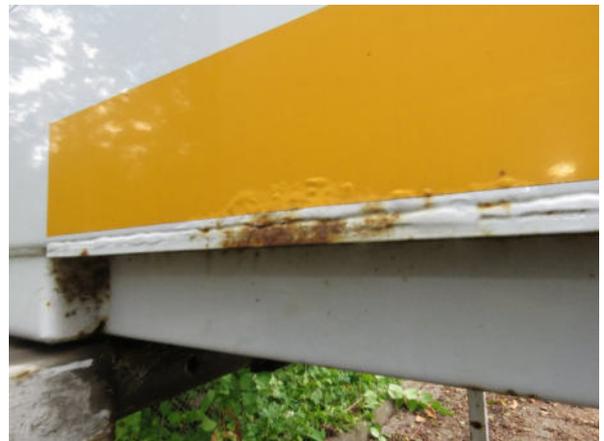
Bild 16: Unterzug rechts Korrosion - teillackieren

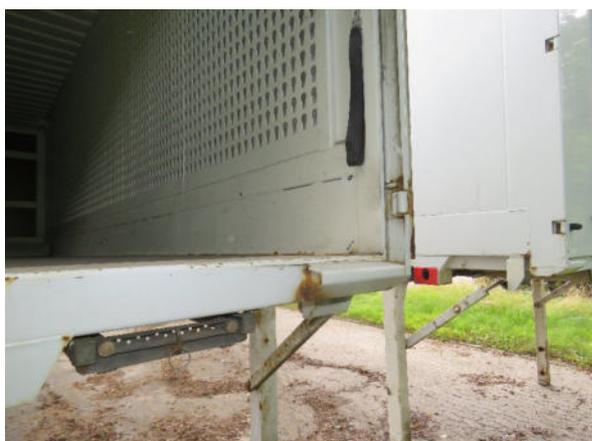
Bild 17: Portalrahmen Korrosion - ohne Reparatur

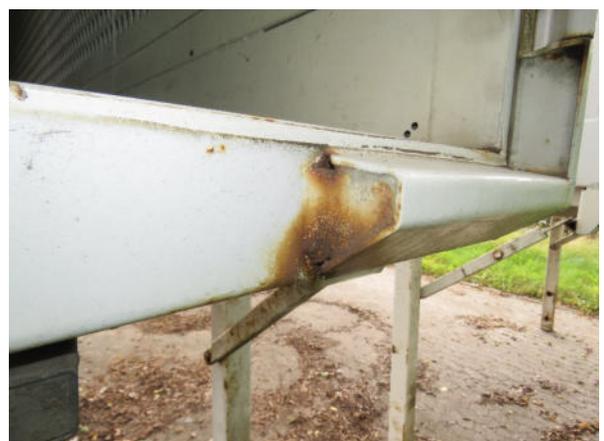
Bild 18: Portalrahmen Korrosion - ohne Reparatur

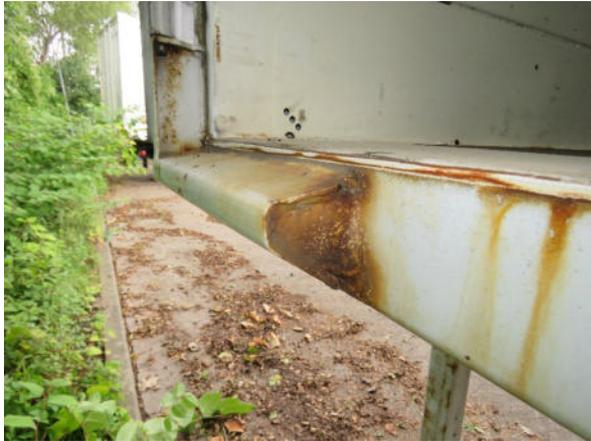
Bild 19: Portalrahmen Korrosion - ohne Reparatur

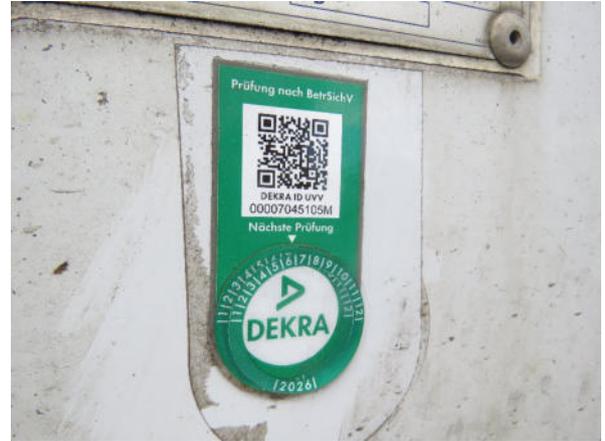
Bild 20: UVV Bescheinigung fehlt - erneuern

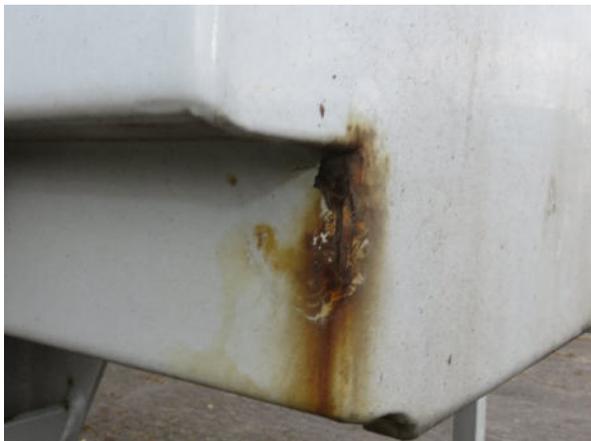
Bild 21: Unterzug rechts Korrosion - teillackieren

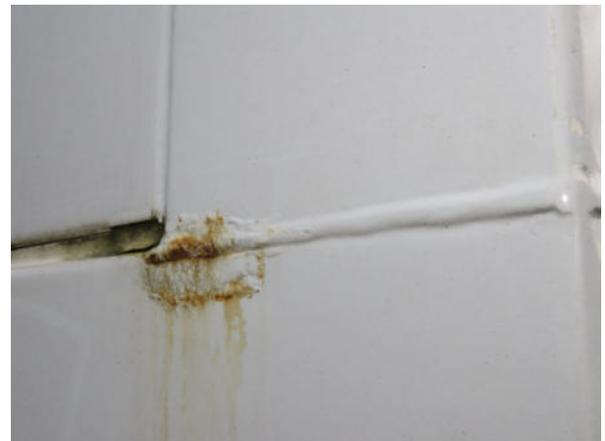
Bild 22: Unterzug rechts Korrosion - teillackieren
