# Bildanlage

## Beschädigungsfotos

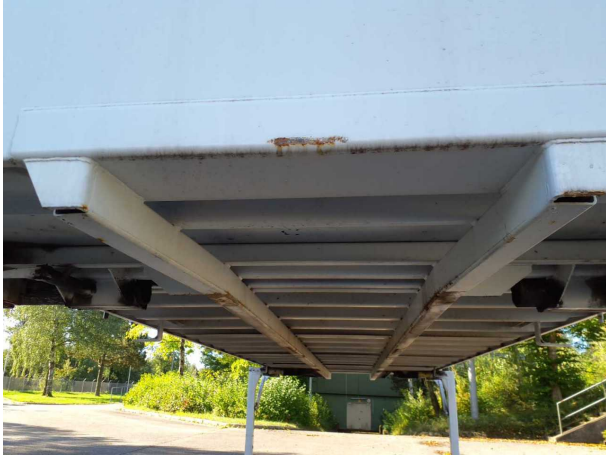
**Gebrauchsspur 1:** Karosserie: Karosserie - beschädigt - kein Abzug

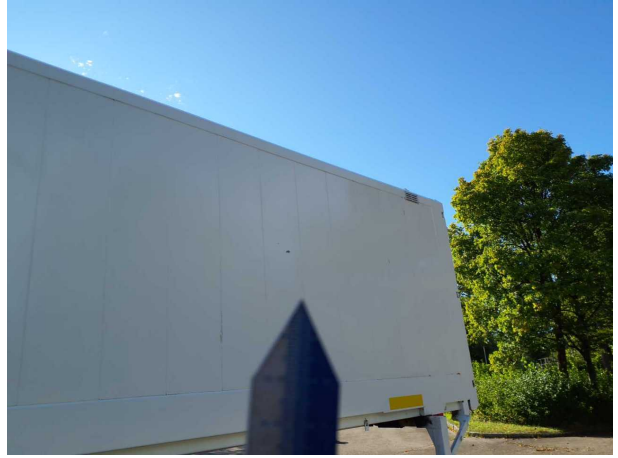
**Gebrauchsspur 1:** Karosserie: Karosserie - beschädigt - kein Abzug

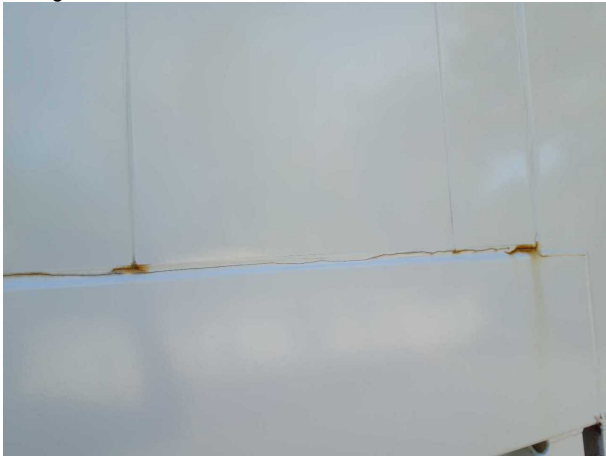
**Gebrauchsspur 1:** Karosserie: Karosserie - beschädigt - kein Abzug

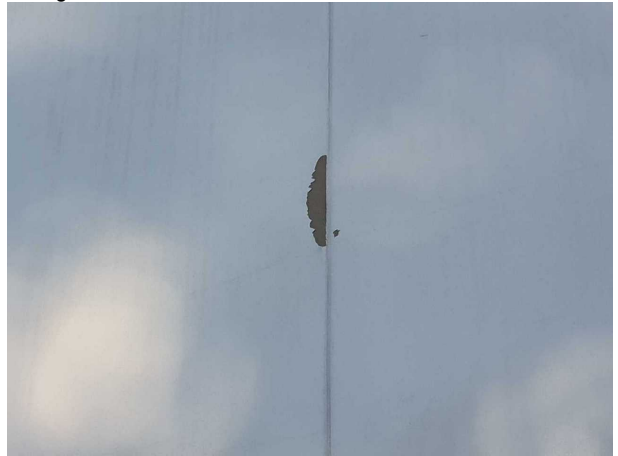
**Gebrauchsspur 1:** Karosserie: Karosserie - beschädigt - kein Abzug

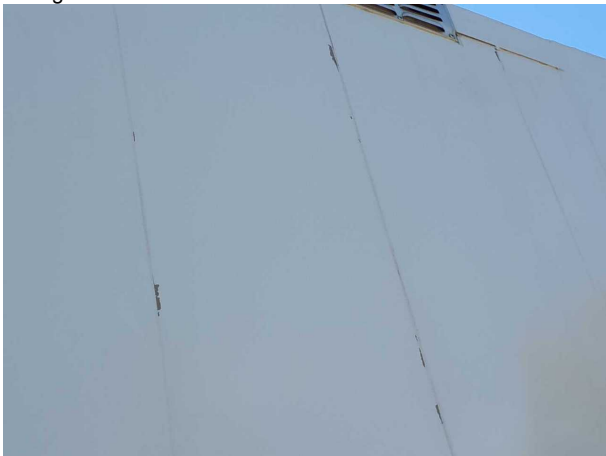
**Gebrauchsspur 1:** Karosserie: Karosserie - beschädigt - kein Abzug

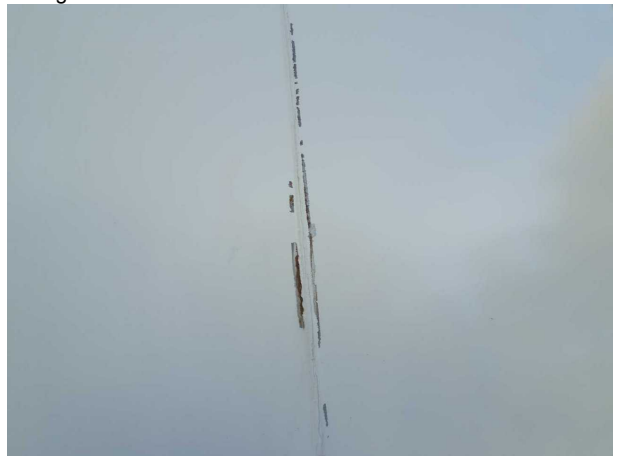
**Gebrauchsspur 1:** Karosserie: Karosserie - beschädigt - kein Abzug

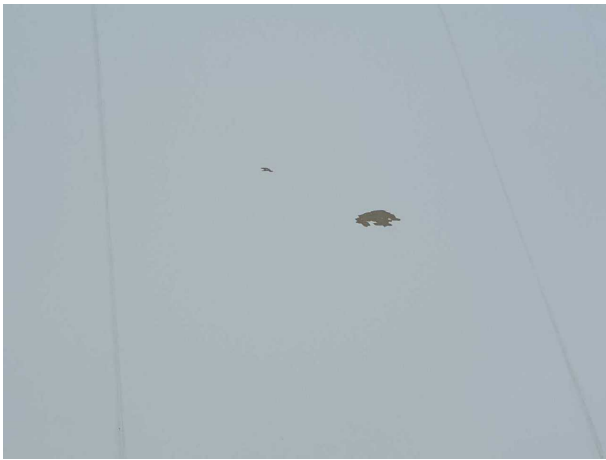
**Gebrauchsspur 1:** Karosserie: Karosserie - beschädigt - kein Abzug

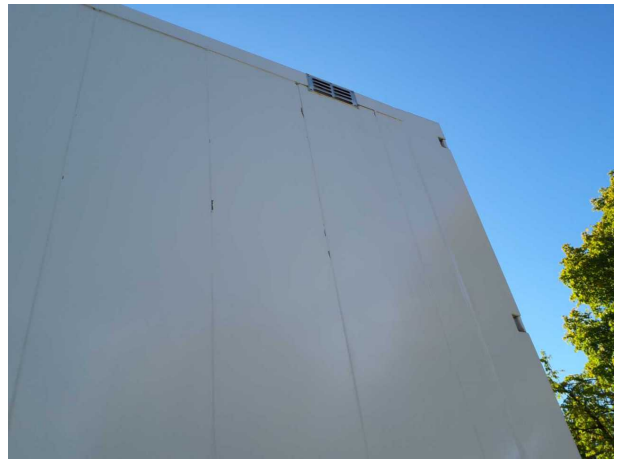
**Gebrauchsspur 1:** Karosserie: Karosserie - beschädigt - kein Abzug

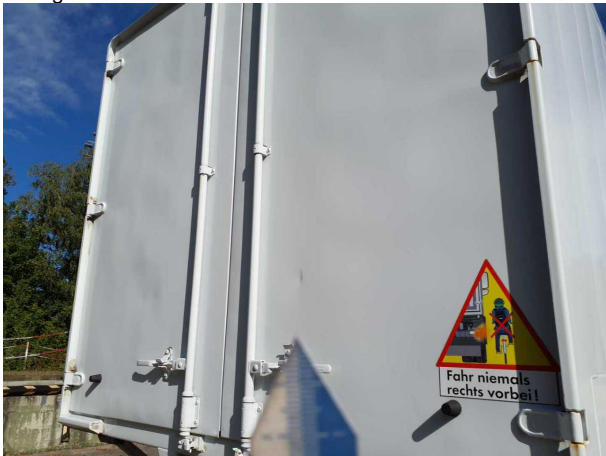
**Gebrauchsspur 1:** Karosserie: Karosserie - beschädigt - kein Abzug

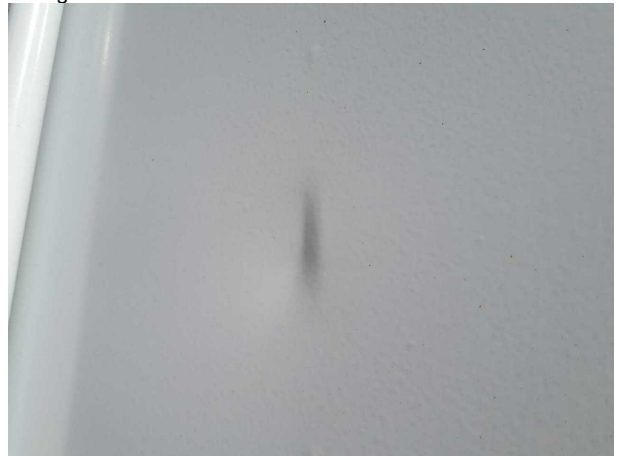
**Gebrauchsspur 1:** Karosserie: Karosserie - beschädigt - kein Abzug

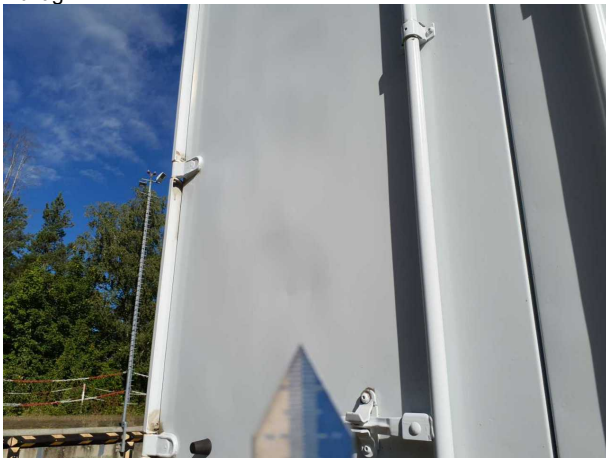
**Gebrauchsspur 1:** Karosserie: Karosserie - beschädigt - kein Abzug

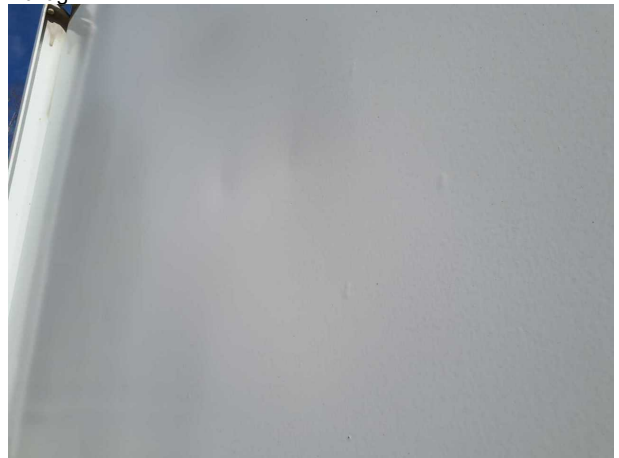
**Gebrauchsspur 1:** Karosserie: Karosserie - beschädigt - kein Abzug
