# Bildanlage

## Übersichtsfotos

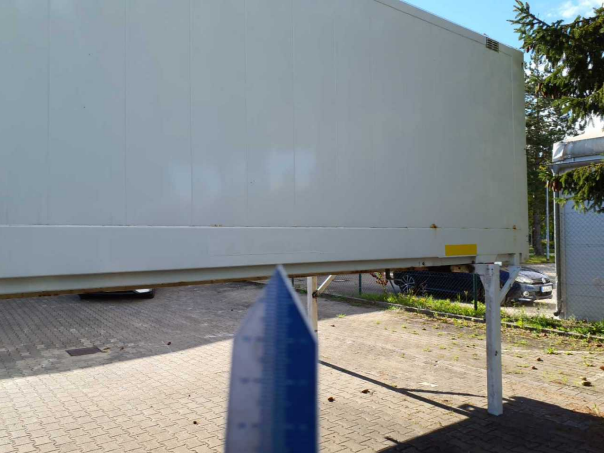
**Beschädigung 2:** Seitenwand links: Seitenwand - verkratzt / verschürft - instandsetzen und lackieren

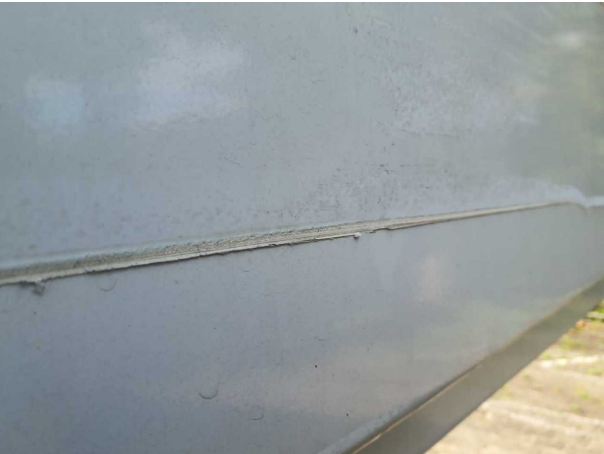
**Beschädigung 2:** Seitenwand links: Seitenwand - verkratzt / verschürft - instandsetzen und lackieren

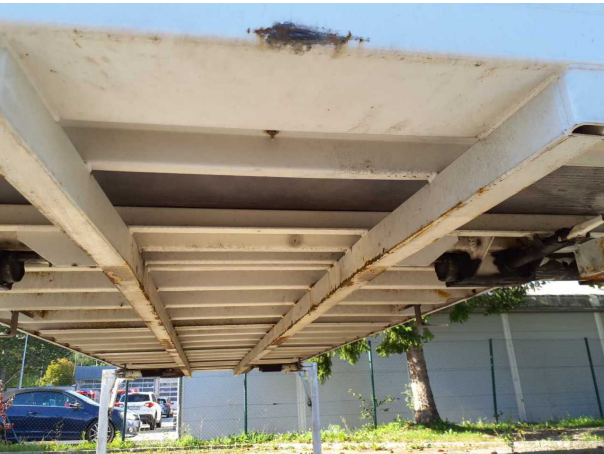
**Gebrauchsspur 1:** Karosserie: Karosserie - Korrosion - kein Abzug

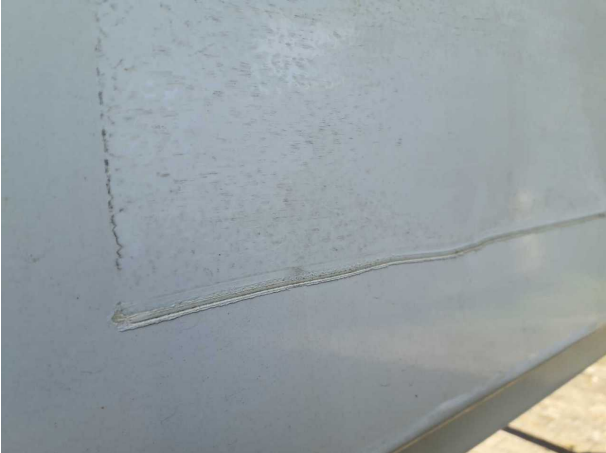
**Beschädigung 2:** Seitenwand links: Seitenwand - verkratzt / verschürft - instandsetzen und lackieren

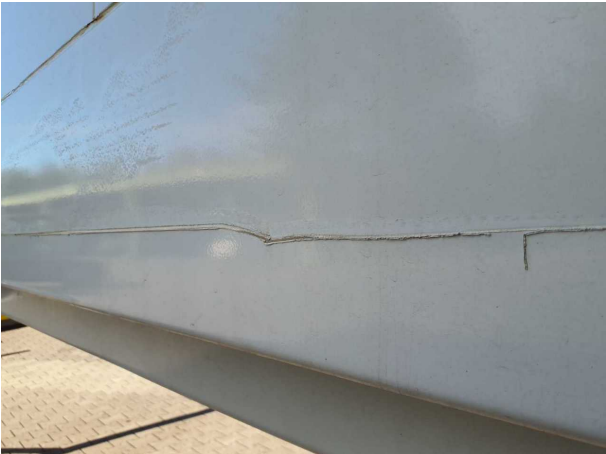
**Beschädigung 2:** Seitenwand links: Seitenwand - verkratzt / verschürft - instandsetzen und lackieren

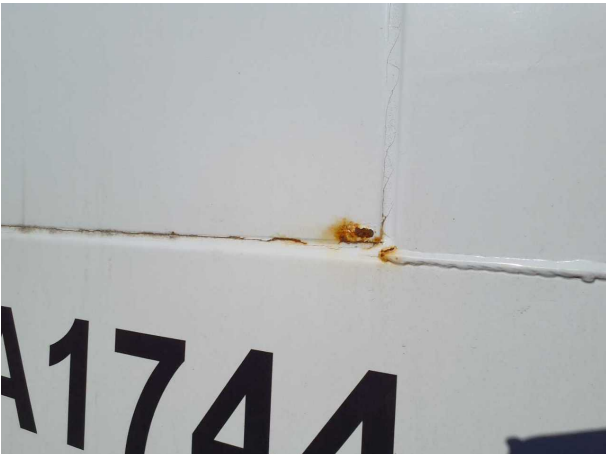
**Gebrauchsspur 1:** Karosserie: Karosserie - Korrosion - kein Abzug

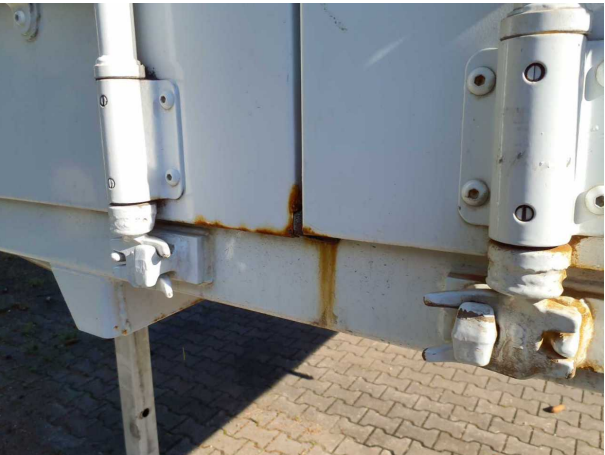
**Gebrauchsspur 1:** Karosserie: Karosserie - Korrosion - kein Abzug

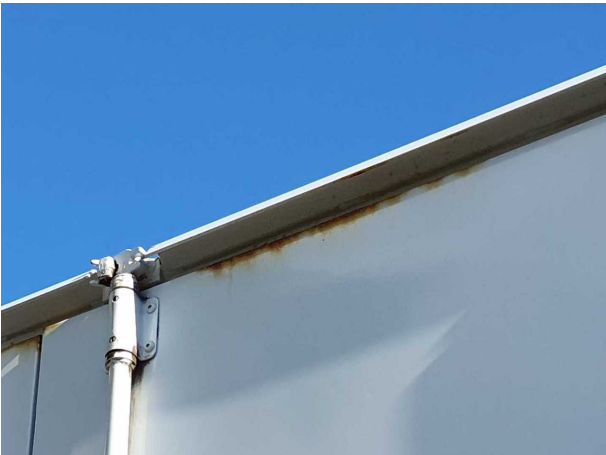
**Gebrauchsspur 1:** Karosserie: Karosserie - Korrosion - kein Abzug

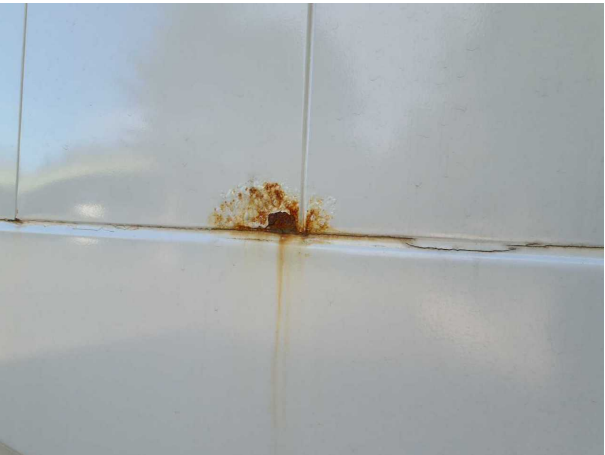
**Gebrauchsspur 1:** Karosserie: Karosserie - Korrosion - kein Abzug

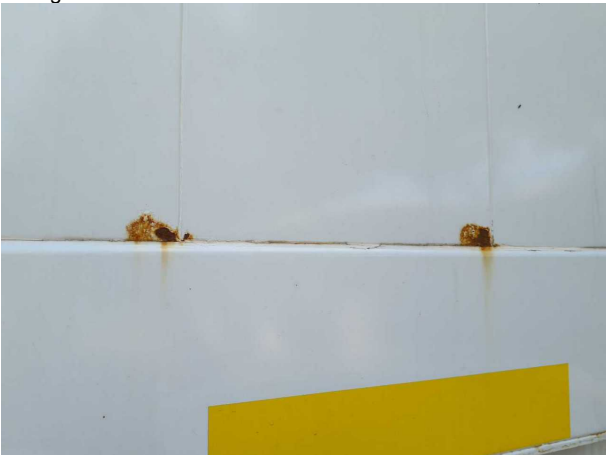
**Gebrauchsspur 1:** Karosserie: Karosserie - Korrosion - kein Abzug
