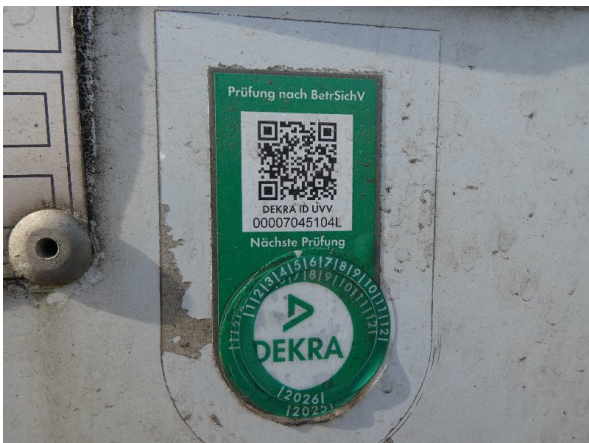
Bild 5: UVV Bescheinigung fehlt - erneuern

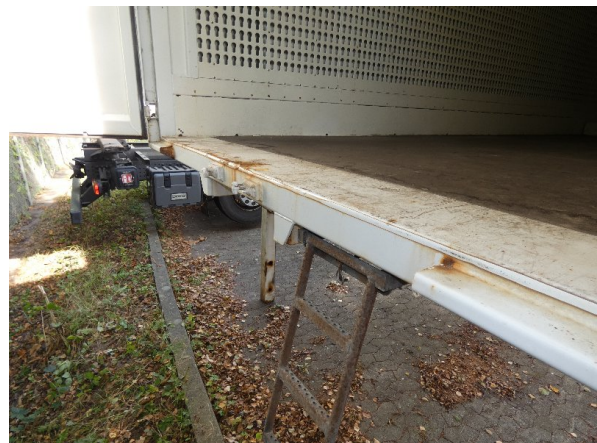
Bild 6: Portalrahmen unten Korrosion -  
teillackieren

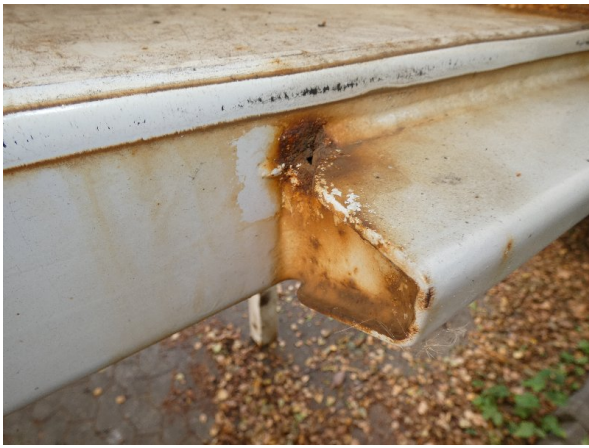
Bild 7: Portalrahmen unten Korrosion - teillackieren

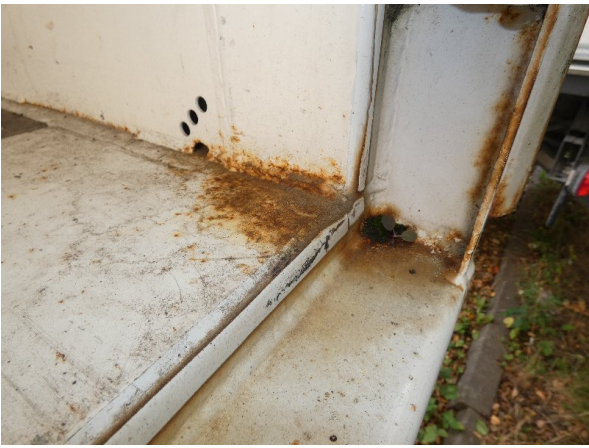
Bild 8: Portalrahmen unten Korrosion - teillackieren

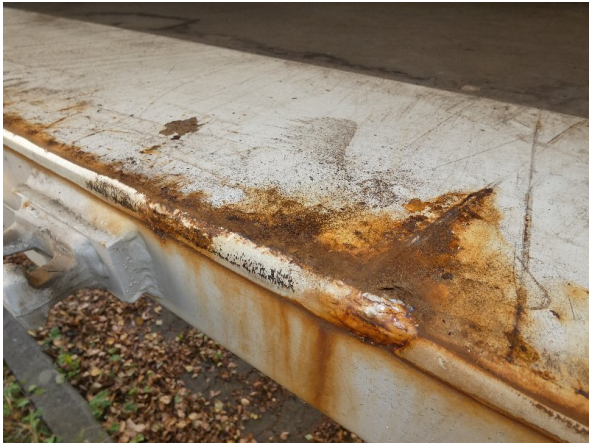
Bild 9: Portalrahmen unten Korrosion - teillackieren

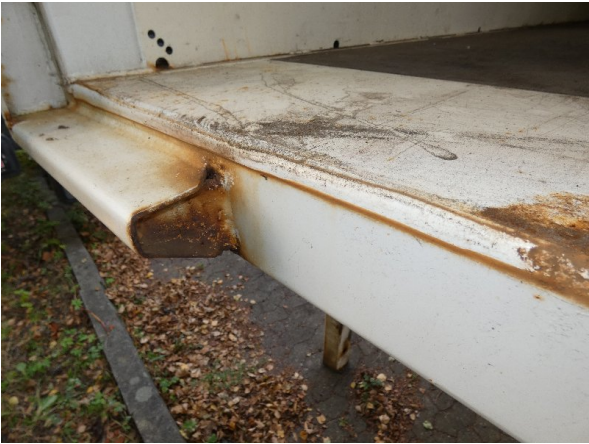
Bild 10: Portalrahmen unten Korrosion - teillackieren

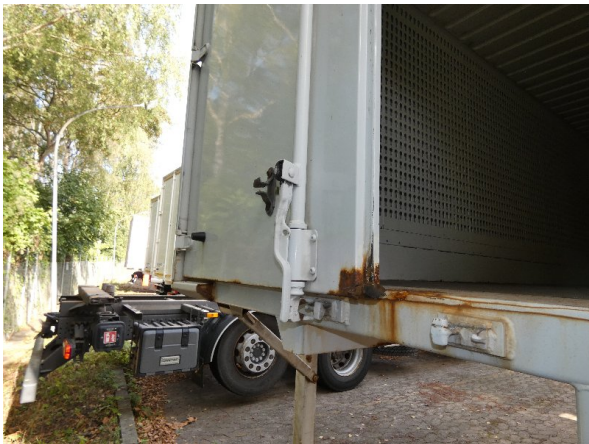
Bild 11: Hecktür links Korrosion - teillackieren

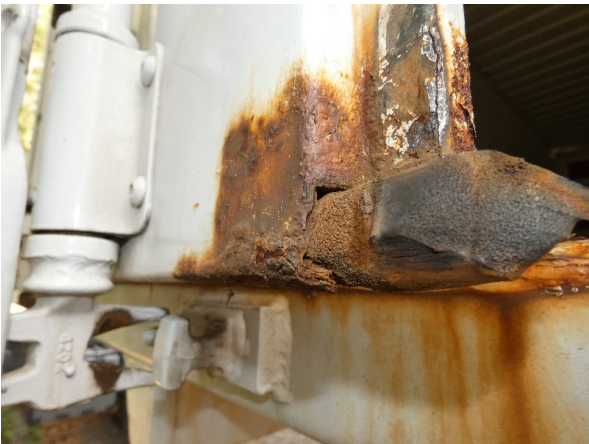
Bild 12: Hecktür links Korrosion - teillackieren

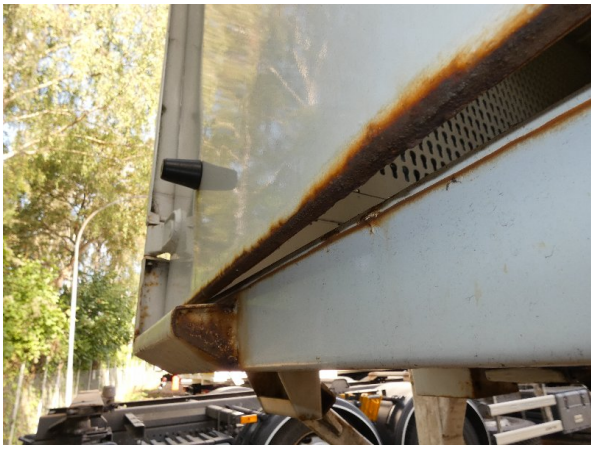
Bild 13: Hecktür links Korrosion - teillackieren

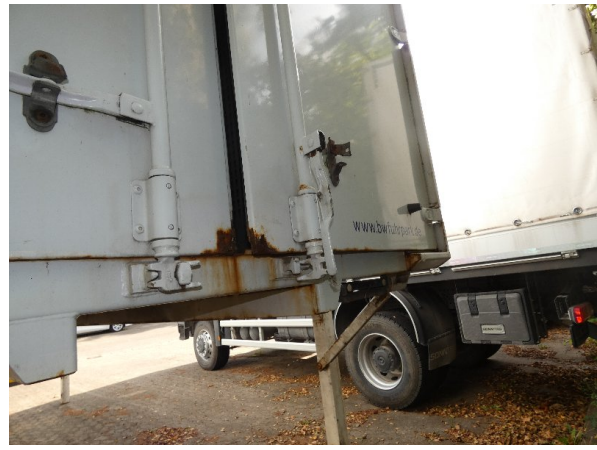
Bild 14: Hecktür rechts Korrosion - teillackieren

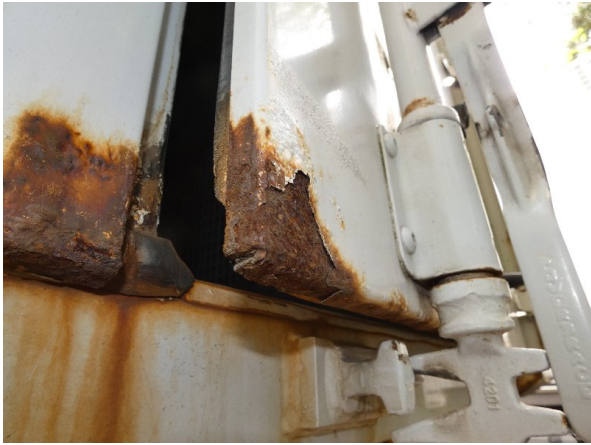
Bild 15: Hecktür rechts Korrosion - teillackieren

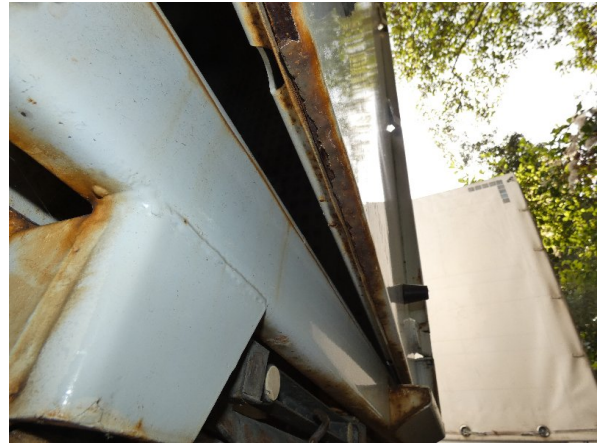
Bild 16: Hecktür rechts Korrosion - teillackieren

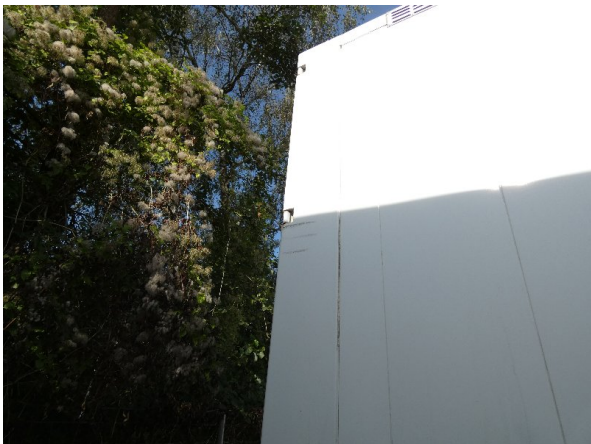
Bild 17: Portalrahmen rechts Kratzer - ohne Reparatur

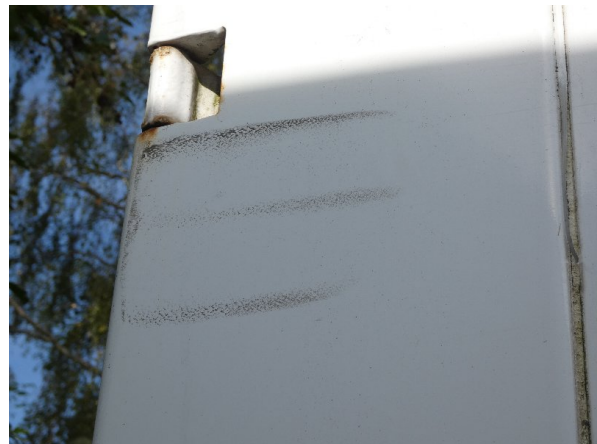
Bild 18: Portalrahmen rechts Kratzer - ohne Reparatur

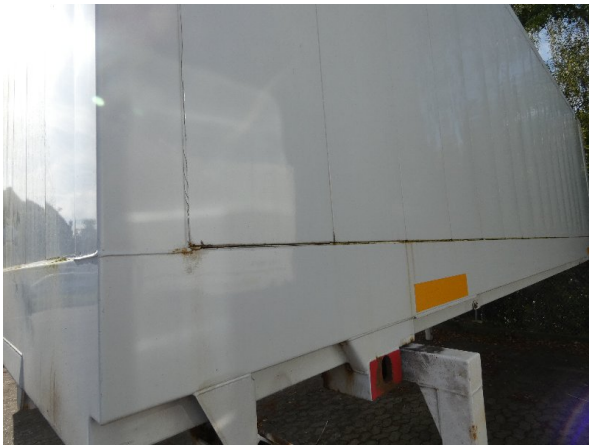
Bild 19: Seitenwand links außen  
Karrosseriedichtnaht fehlt - instandsetzen

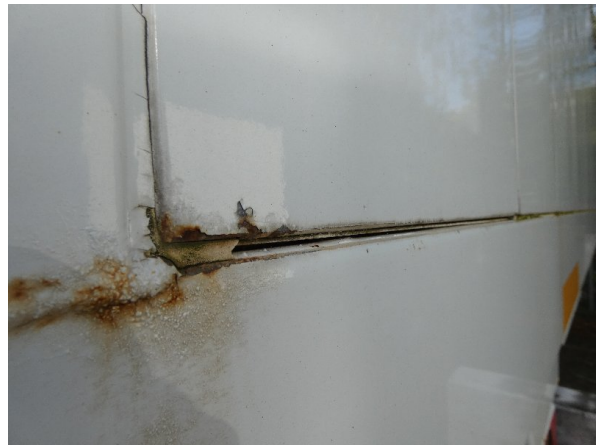
Bild 20: Seitenwand links außen  
Karrosseriedichtnaht fehlt - instandsetzen

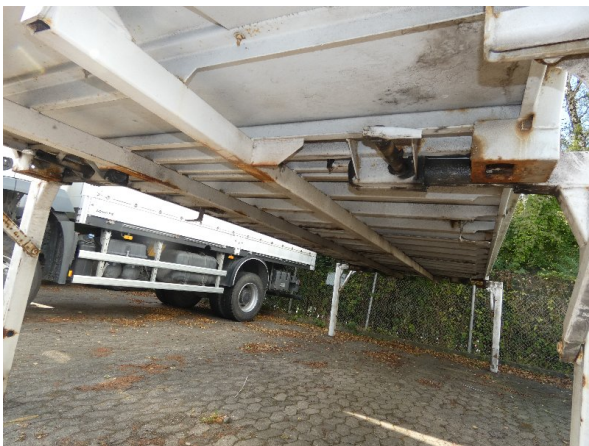
Bild 21: Rahmen und Stützbeine Korrosion - ohne Reparatur

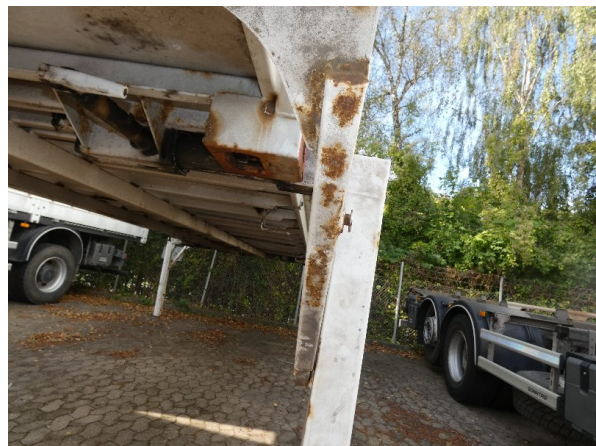
Bild 22: Rahmen und Stützbeine Korrosion - ohne Reparatur

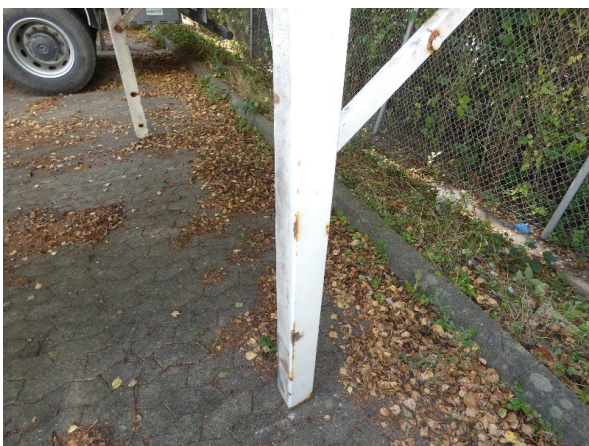
Bild 23: Rahmen und Stützbeine Korrosion - ohne Reparatur
