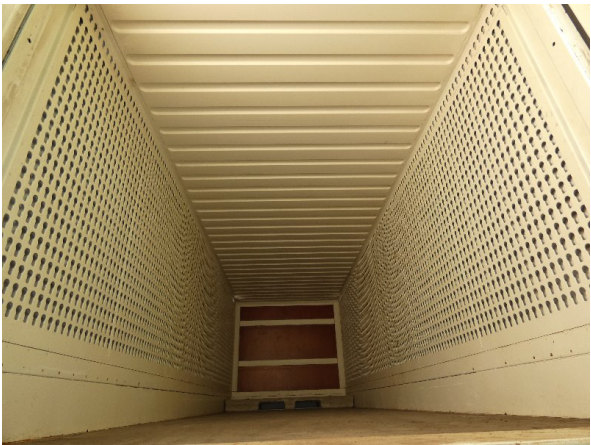
Bild 4: Innenraum hinten

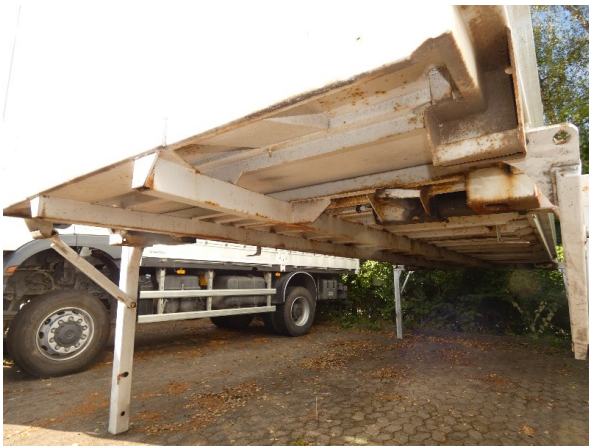
Bild 5: Rahmen und Stützbeine Korrosion - ohne Reparatur

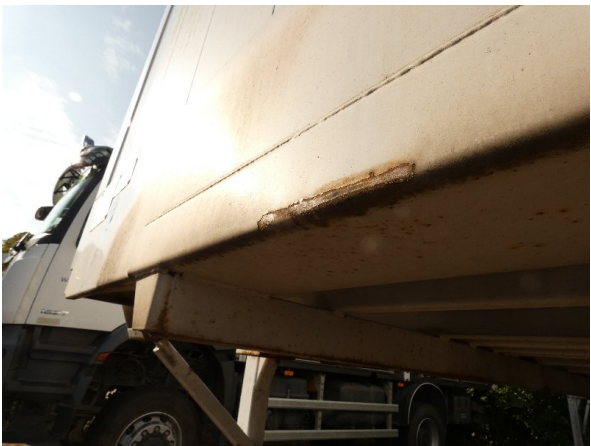
Bild 6: Rahmen und Stützbeine Korrosion - ohne Reparatur

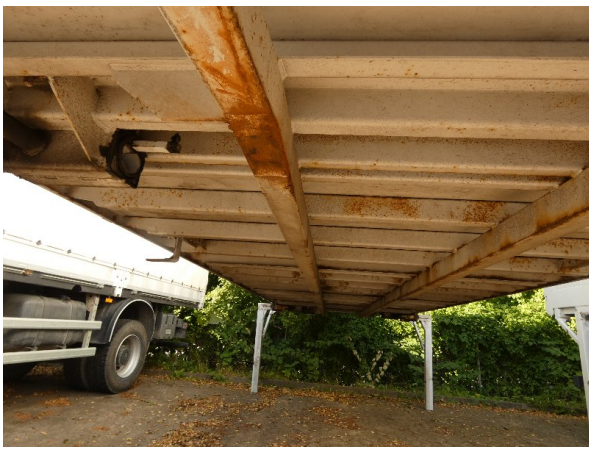
Bild 7: Rahmen und Stützbeine Korrosion - ohne Reparatur

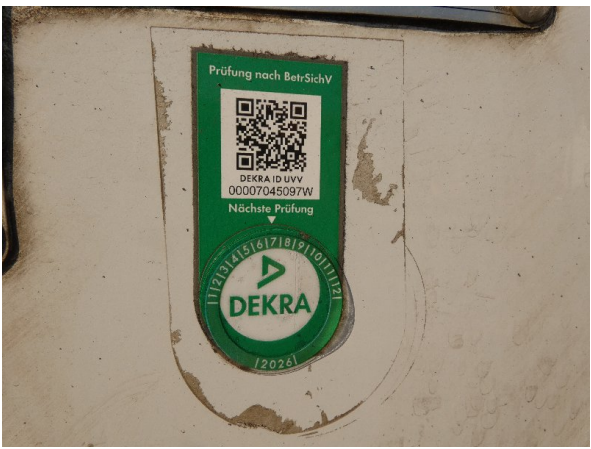
Bild 8: UVV Bescheinigung fehlt - erneuern

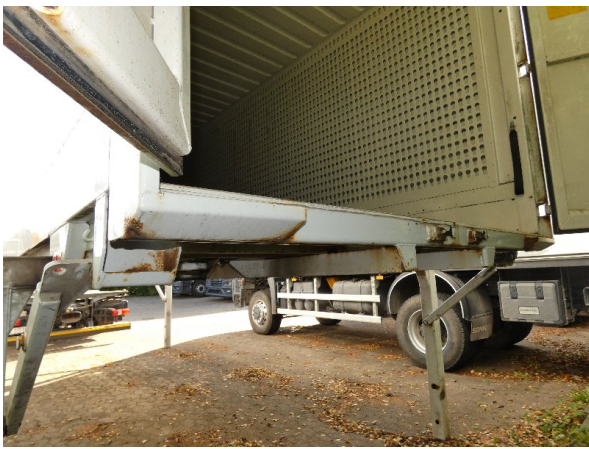
Bild 9: Portalrahmen unten Korrosion - lackieren

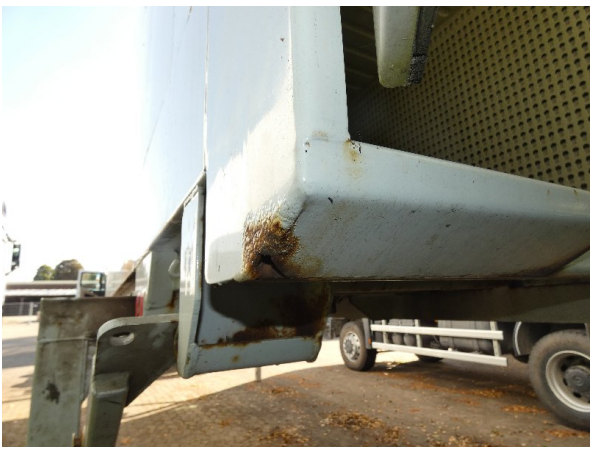
Bild 10: Portalrahmen unten Korrosion - lackieren

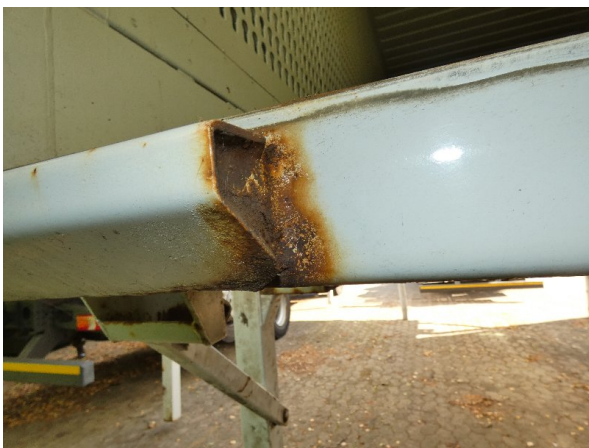
Bild 11: Portalrahmen unten Korrosion - lackieren

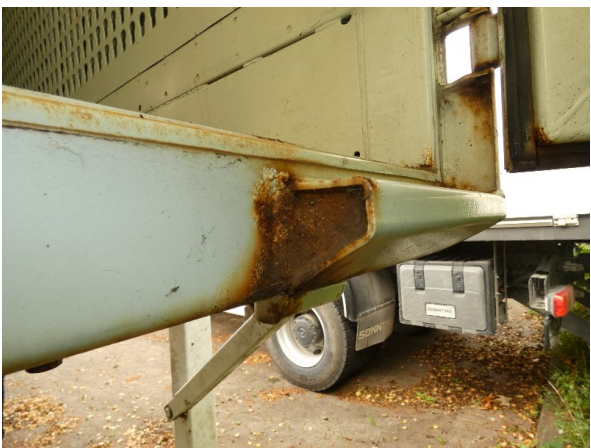
Bild 12: Portalrahmen unten Korrosion - lackieren

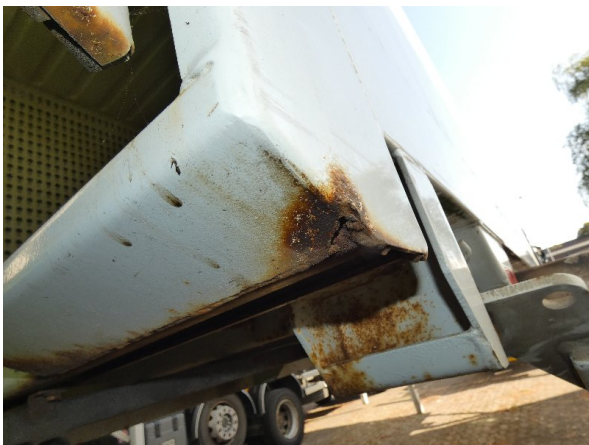
Bild 13: Portalrahmen unten Korrosion - lackieren

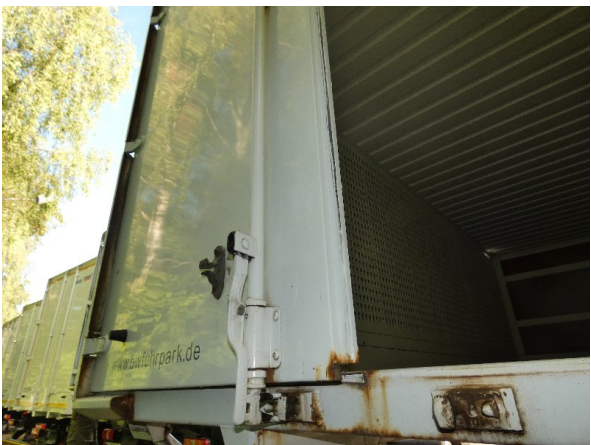
Bild 14: Hecktür links Korrosion - teillackieren

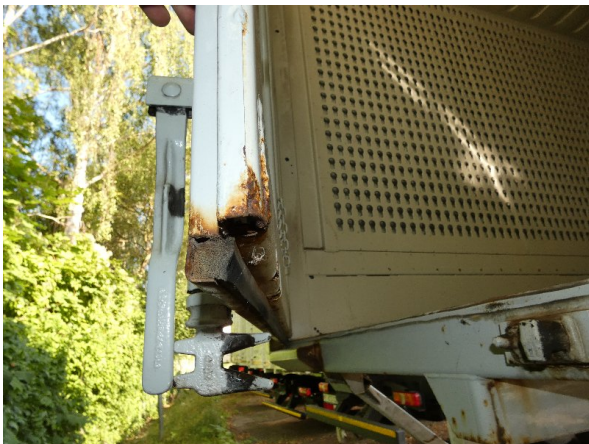
Bild 15: Hecktür links Korrosion - teillackieren

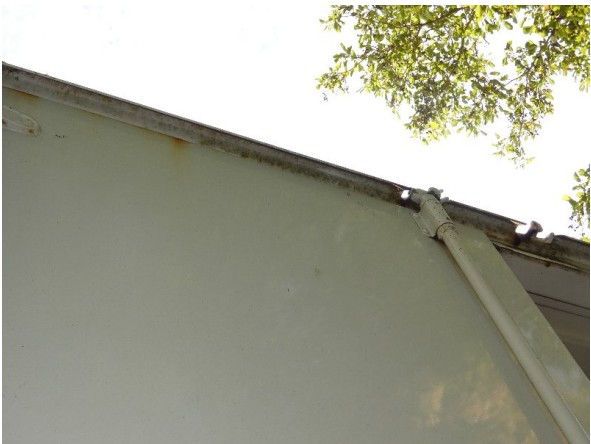
Bild 16: Hecktür links Korrosion - teillackieren

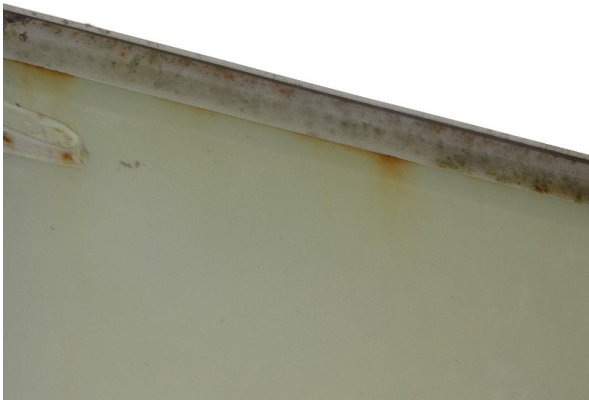
Bild 17: Hecktür links Korrosion - teillackieren

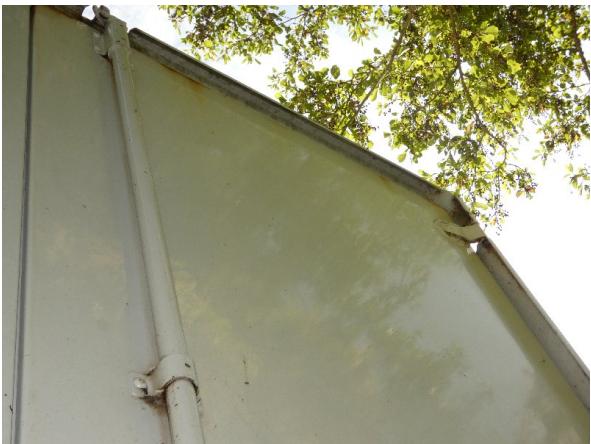
Bild 18: Hecktür rechts Korrosion - teillackieren

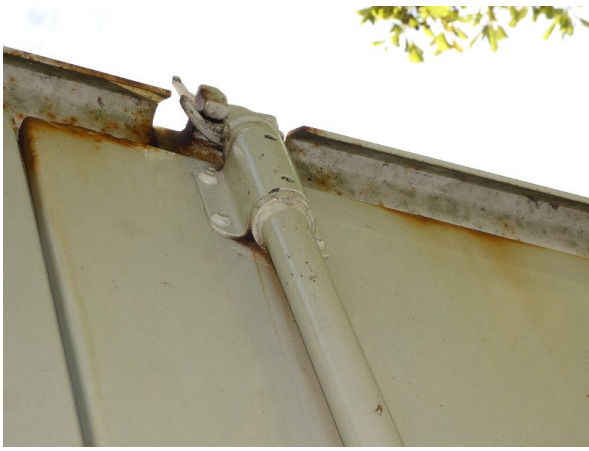
Bild 19: Hecktür rechts Korrosion - teillackieren

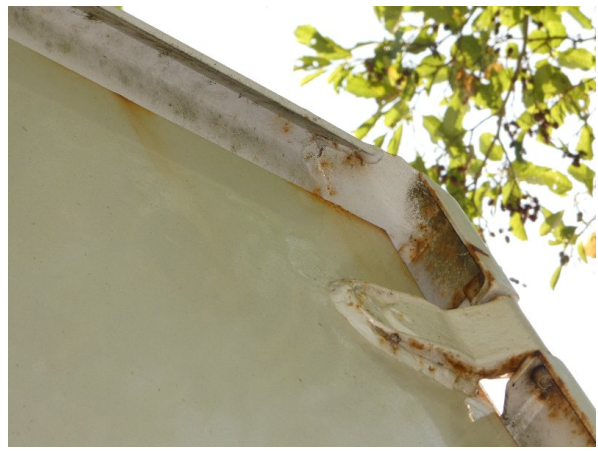
Bild 20: Hecktür rechts Korrosion - teillackieren

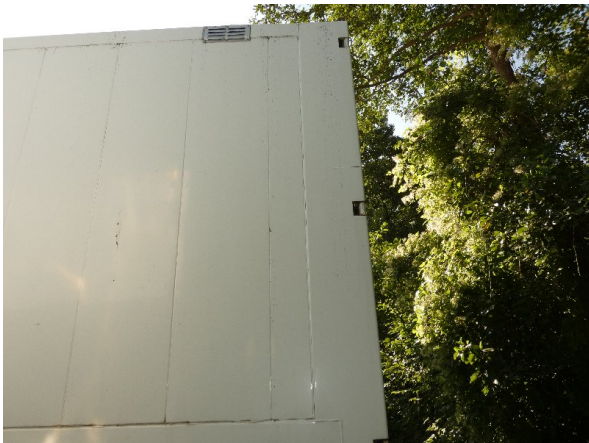
Bild 21: Portalrahmen links verkratzt -  
teillackieren

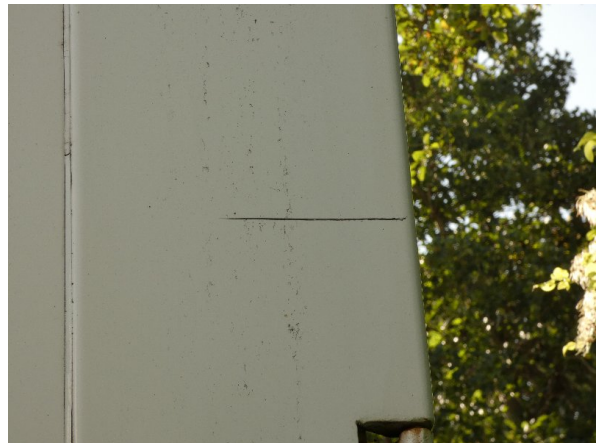
Bild 22: Portalrahmen links verkratzt -  
teillackieren

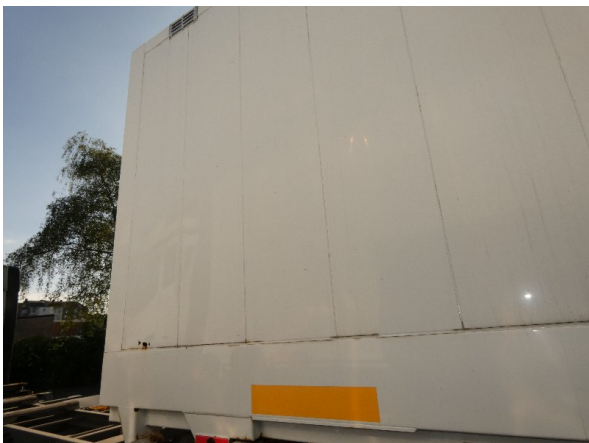
Bild 23: Seitenwand vorne links durchrostet -  
instandsetzen und lackieren

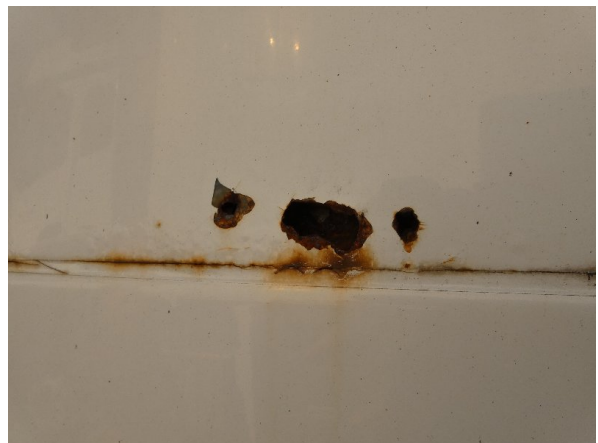
Bild 24: Seitenwand vorne links durchrostet -  
instandsetzen und lackieren
