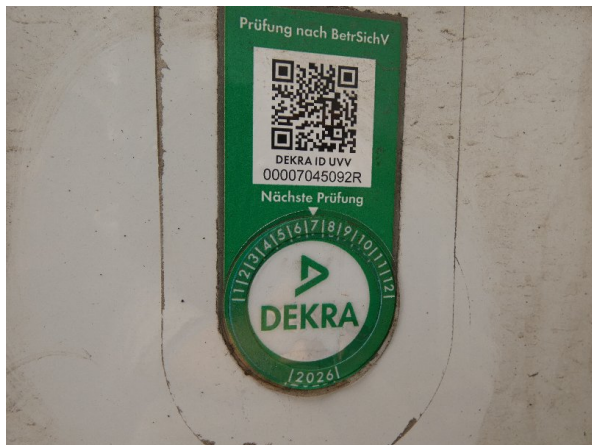
Bild 5: UUV Bescheinigung fehlt - erneuern

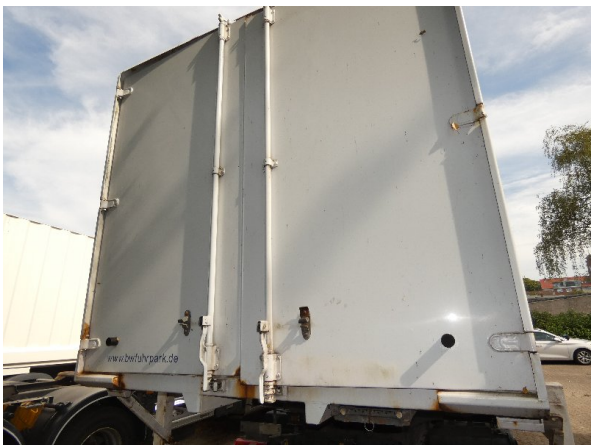
Bild 6: Hecktür rechts Korrosion - teillackieren

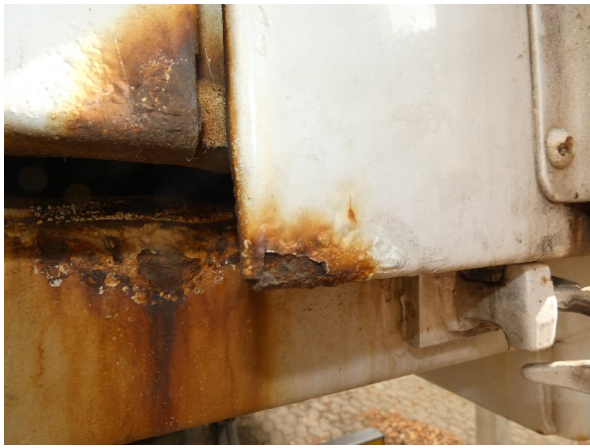
Bild 7: Hecktür rechts Korrosion - teillackieren

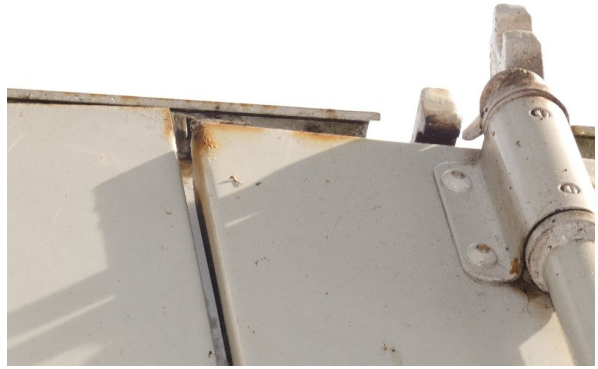
Bild 8: Hecktür rechts Korrosion - teillackieren

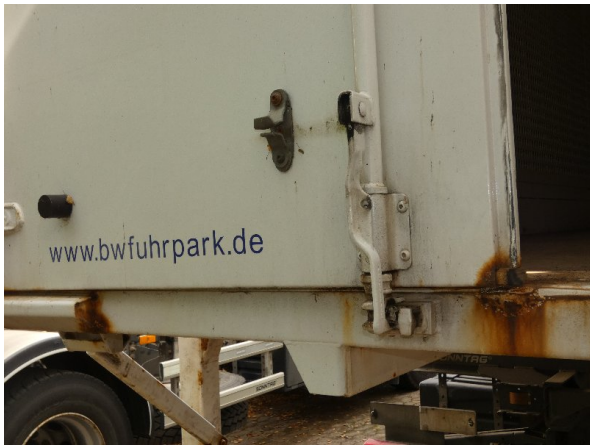
Bild 9: Hecktür links Korrosion - teillackieren

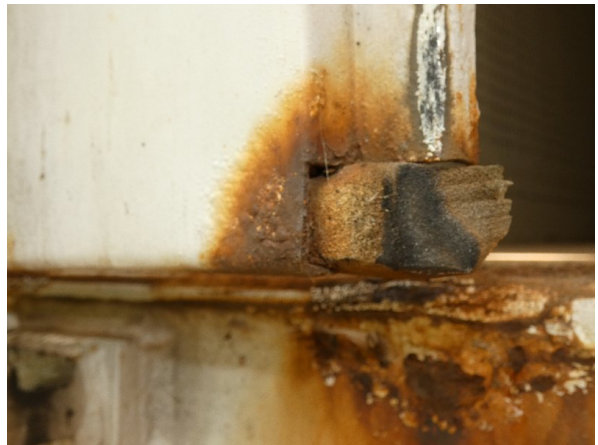
Bild 10: Hecktür links Korrosion - teillackieren

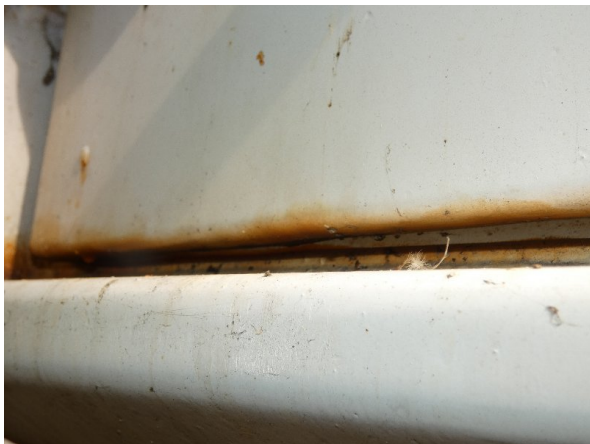
Bild 11: Hecktür links Korrosion - teillackieren

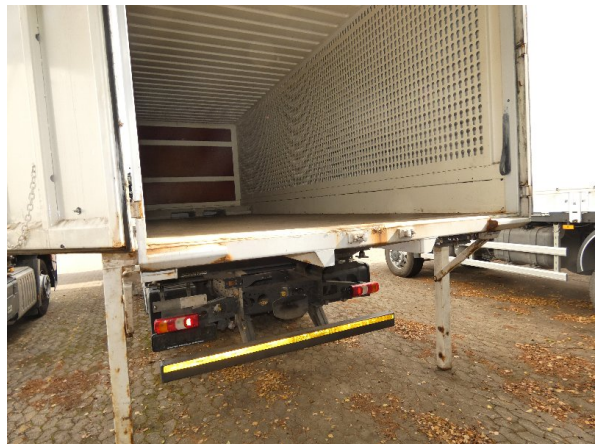
Bild 12: Portalrahmen unten Korrosion - lackieren

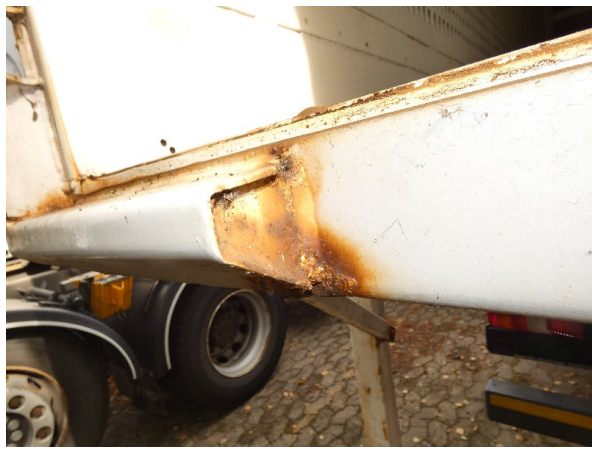
Bild 13: Portalrahmen unten Korrosion - lackieren

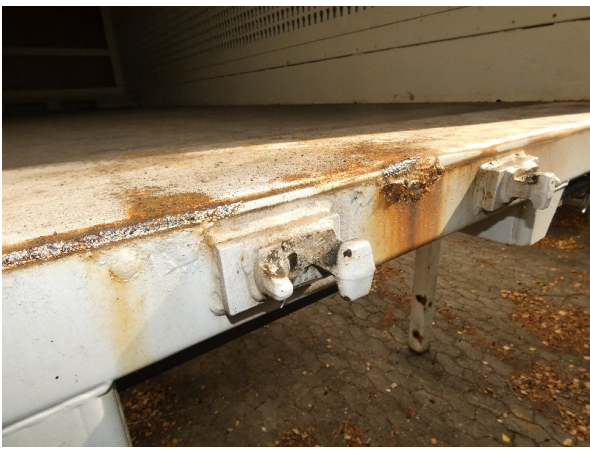
Bild 14: Portalrahmen unten Korrosion - lackieren

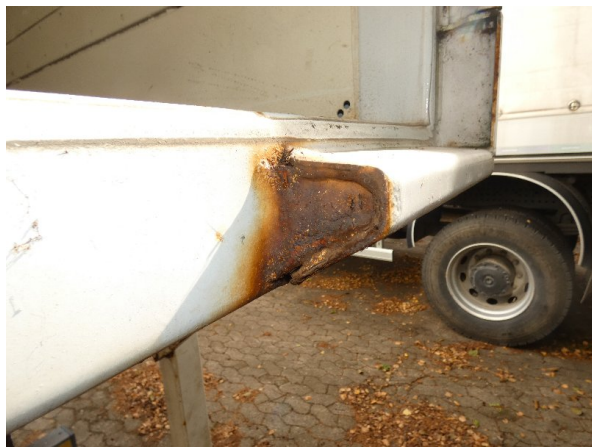
Bild 15: Portalrahmen unten Korrosion - lackieren

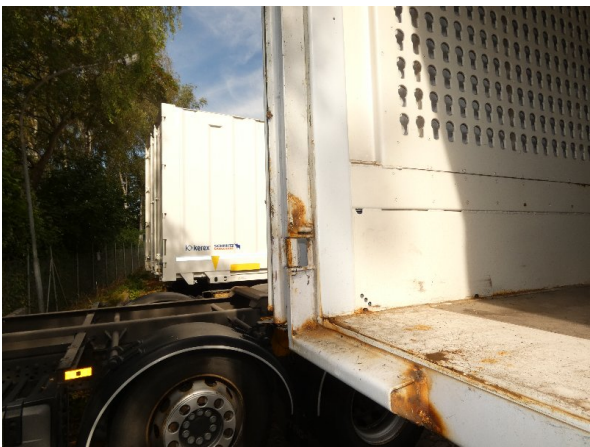
Bild 16: Portalrahmen links Korrosion - lackieren

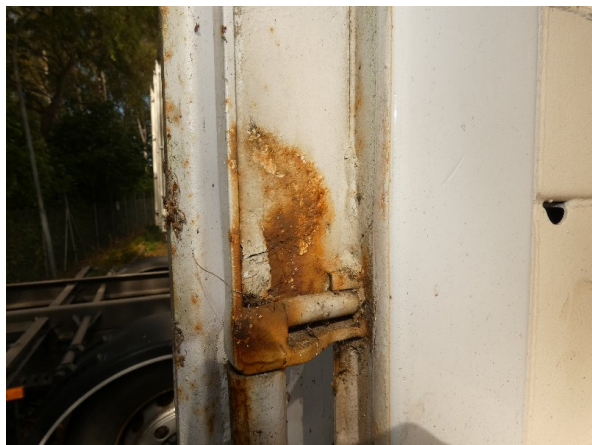
Bild 17: Portalrahmen links Korrosion - lackieren

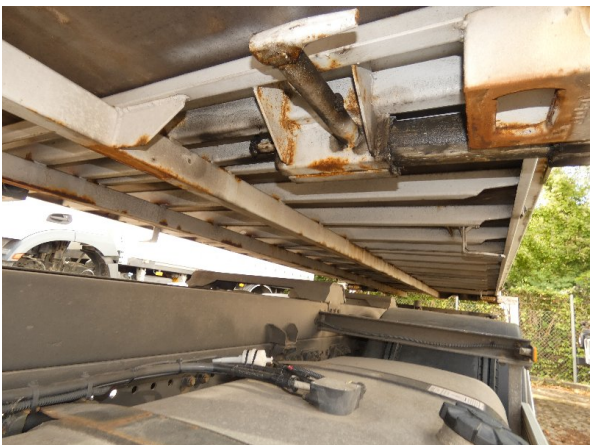
Bild 18: Rahmen und Stützbeine Korrosion - ohne Reparatur

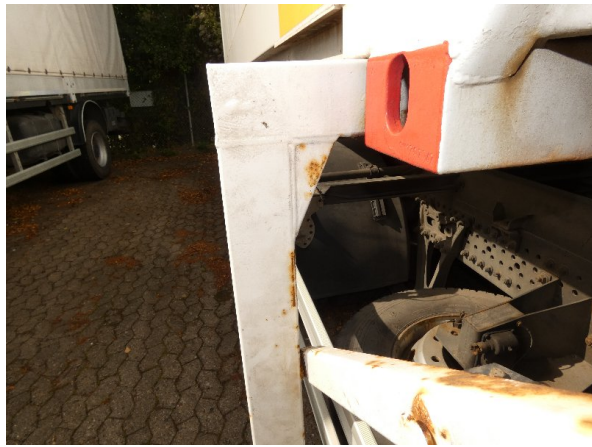
Bild 19: Rahmen und Stützbeine Korrosion - ohne Reparatur

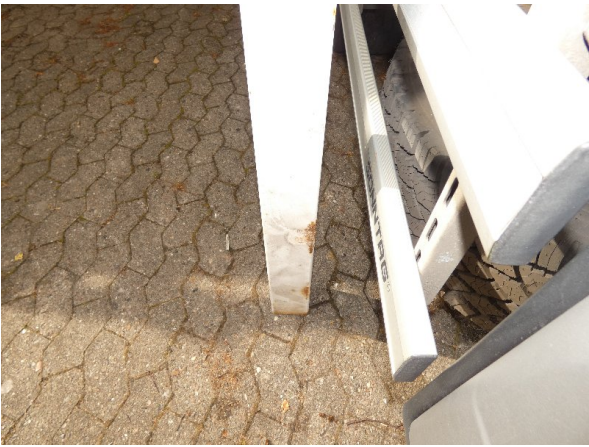
Bild 20: Rahmen und Stützbeine Korrosion - ohne Reparatur

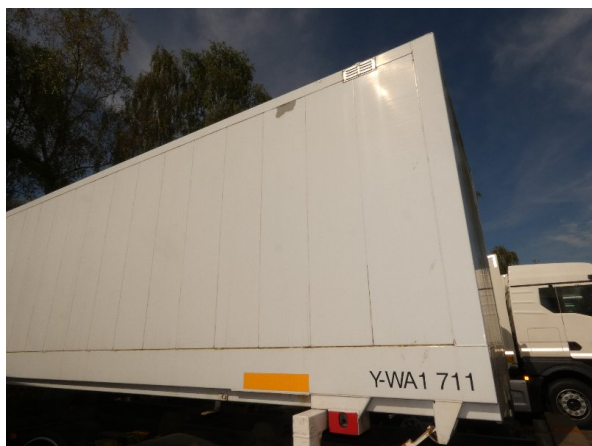
Bild 21: Seitenwand rechts Lackablösung - teillackieren

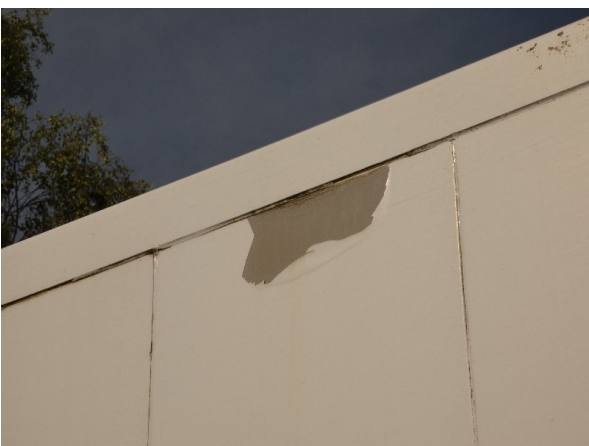
Bild 22: Seitenwand rechts Lackablösung - teillackieren

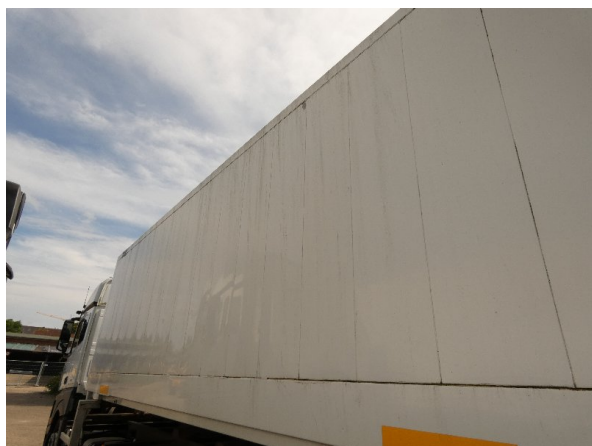
Bild 23: Seitenwand links Lackablösung, Korrosion - teillackieren

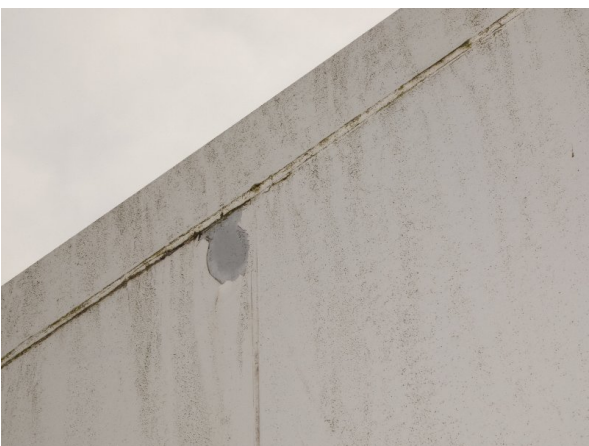
Bild 24: Seitenwand links Lackablösung, Korrosion - teillackieren

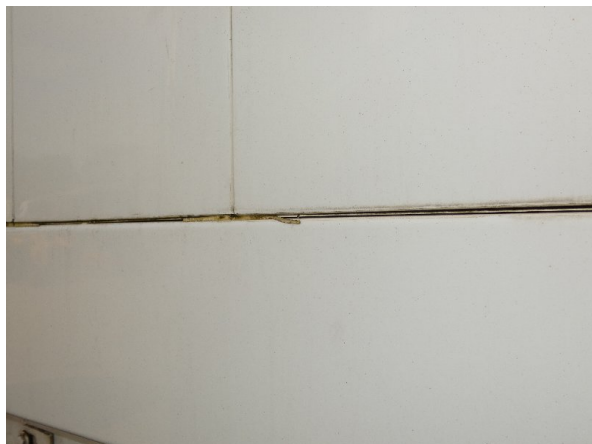
Bild 25: Seitenwand links Lackablösung,  
Korrosion - teillackieren

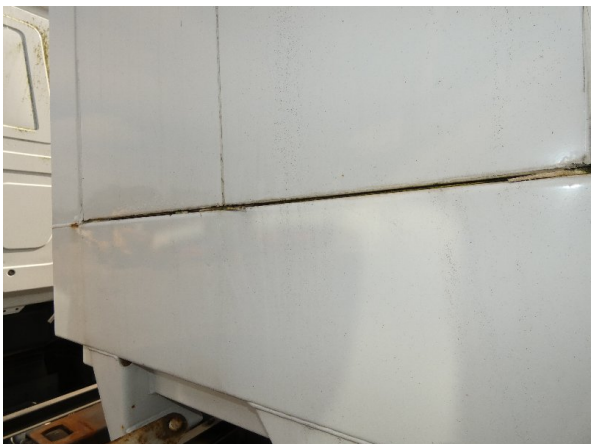
Bild 26: Seitenwand links Lackablösung,  
Korrosion - teillackieren
