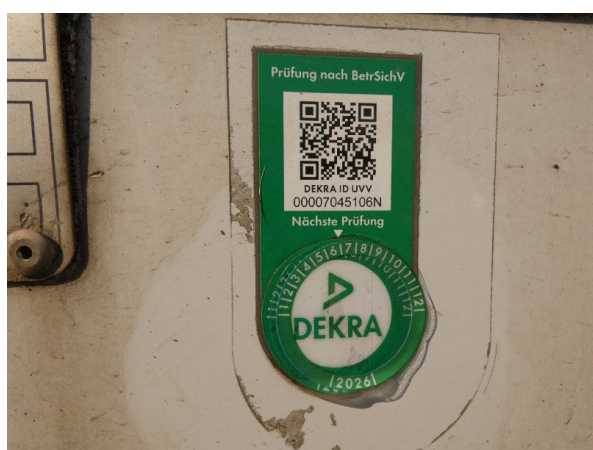
Bild 5: UVV Bescheinigung fehlt - erneuern

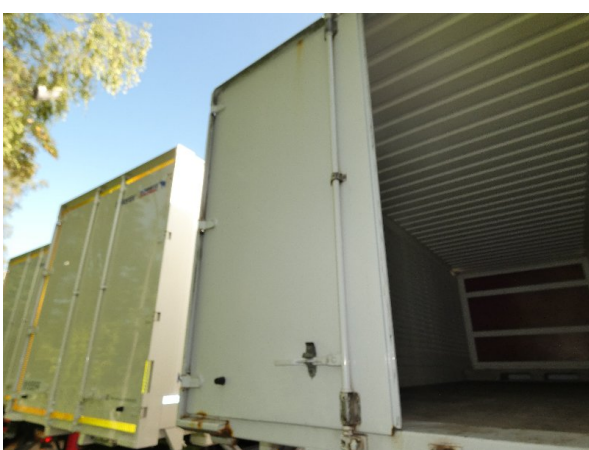
Bild 6: Hecktür links Korrosion - teillackieren

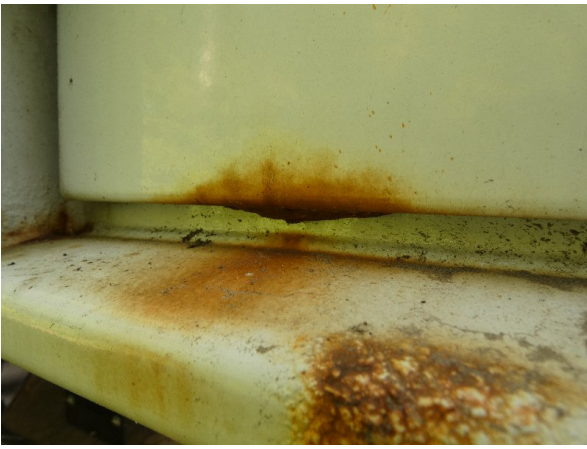
Bild 7: Hecktür links Korrosion - teillackieren

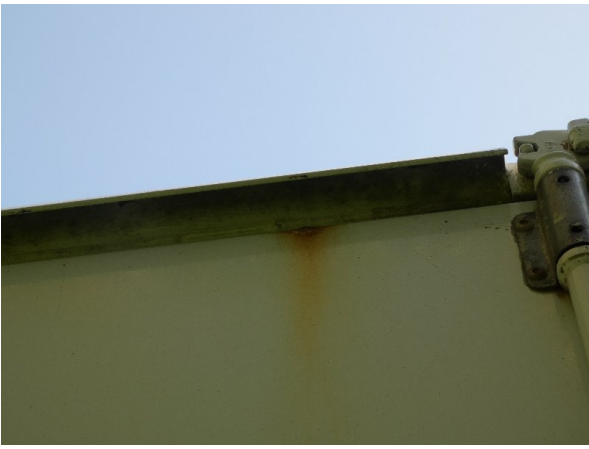
Bild 8: Hecktür links Korrosion - teillackieren

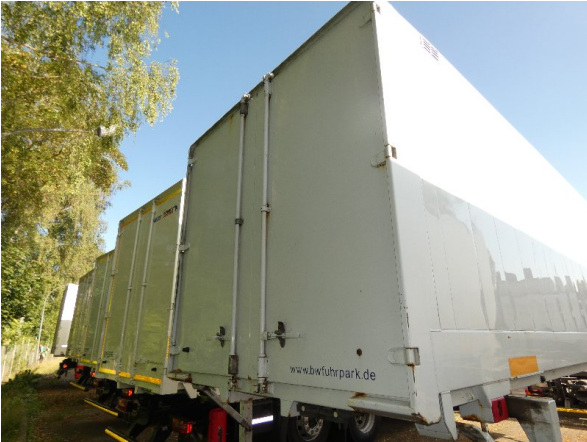
Bild 9: Hecktür rechts Korrosion - teillackieren

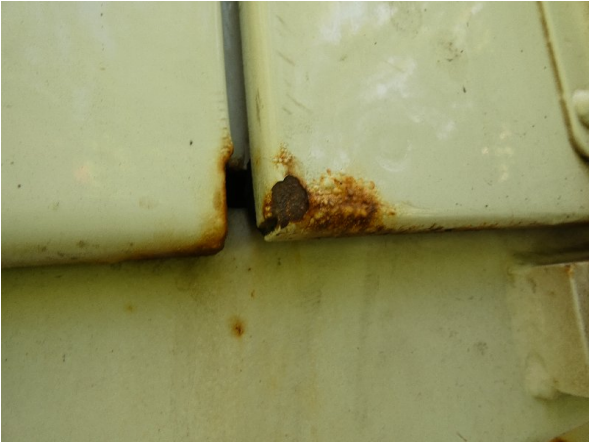
Bild 10: Hecktür rechts Korrosion - teillackieren

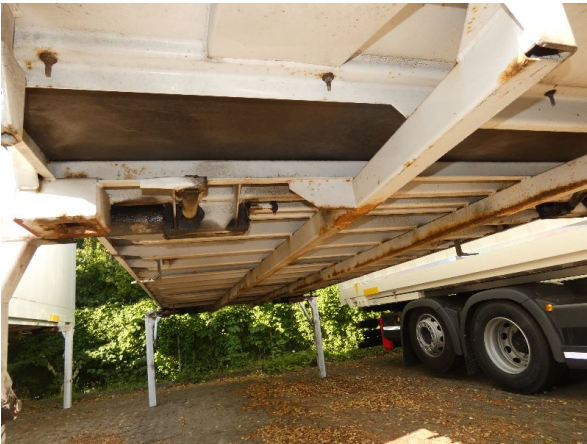
Bild 11: Rahmen und Stützbeine Korrosion - ohne Reparatur

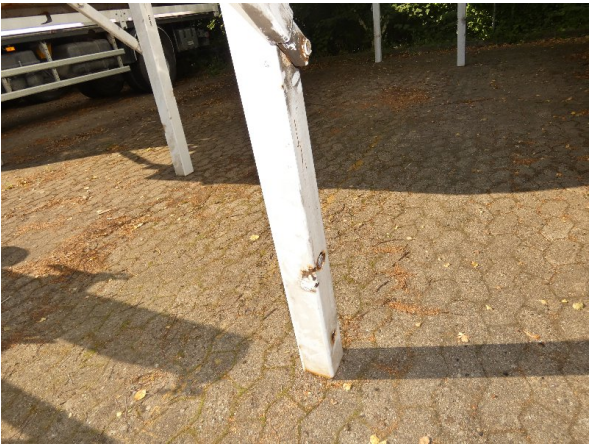
Bild 12: Rahmen und Stützbeine Korrosion - ohne Reparatur

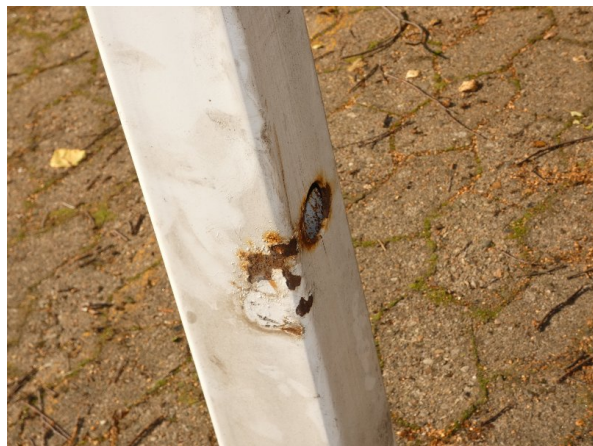
Bild 13: Rahmen und Stützbeine Korrosion - ohne Reparatur

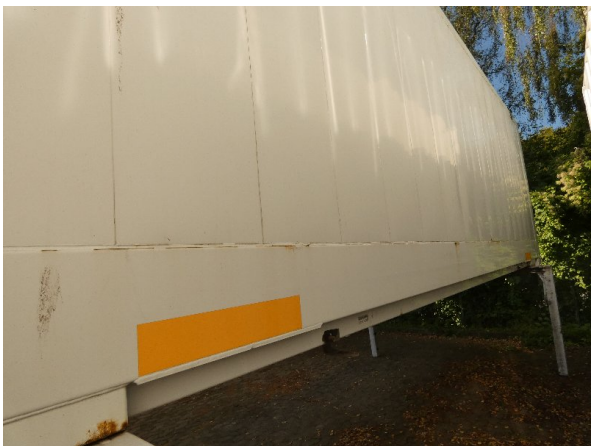
Bild 14: Unterzug links Korrosion - lackieren

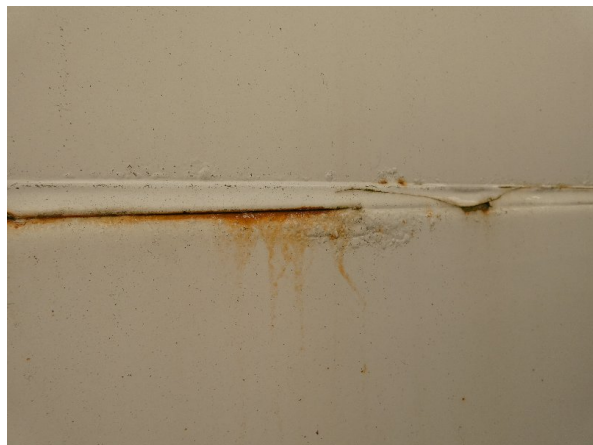
Bild 15: Unterzug links Korrosion - lackieren

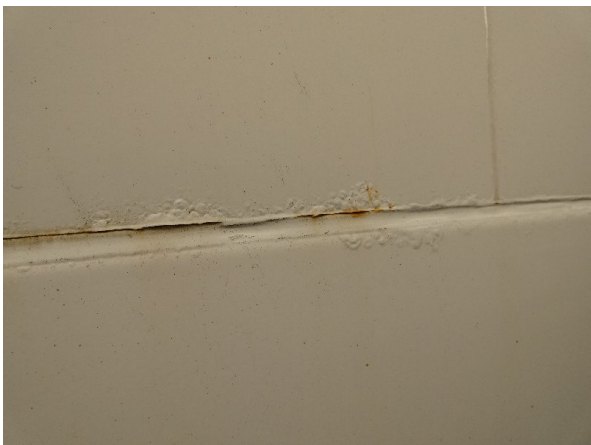
Bild 16: Unterzug links Korrosion - lackieren

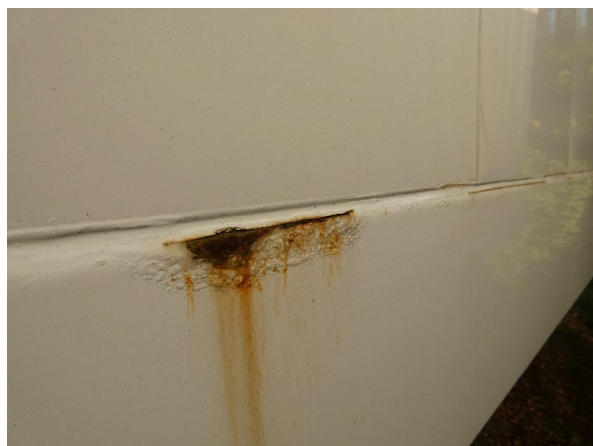
Bild 17: Unterzug links Korrosion - lackieren

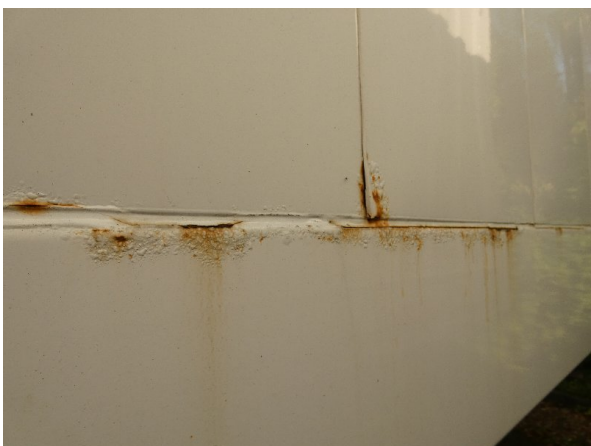
Bild 18: Unterzug links Korrosion - lackieren

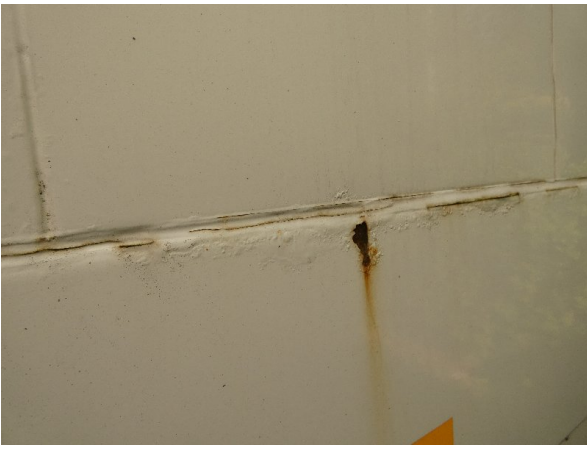
Bild 19: Unterzug links Korrosion - lackieren

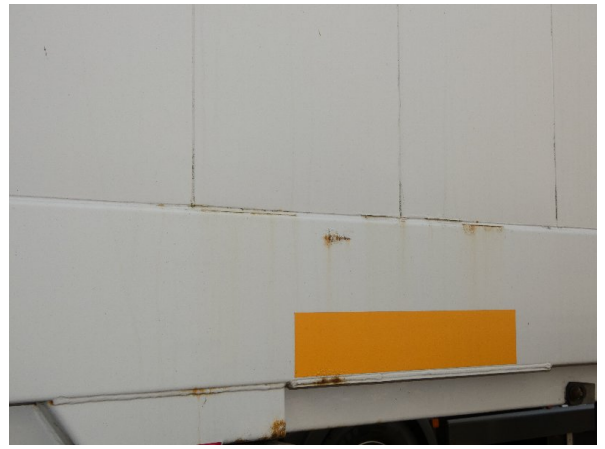
Bild 20: Unterzug rechts Korrosion - lackieren

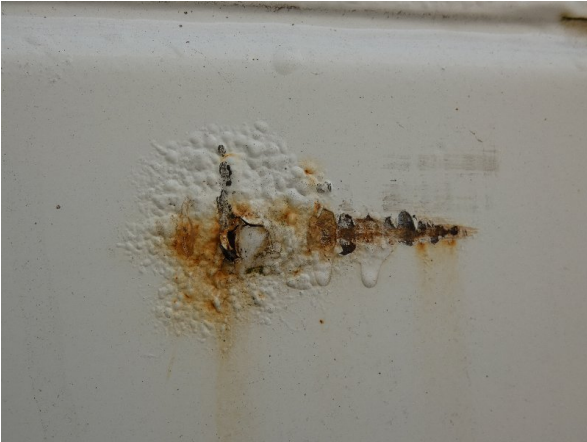
Bild 21: Unterzug rechts Korrosion - lackieren

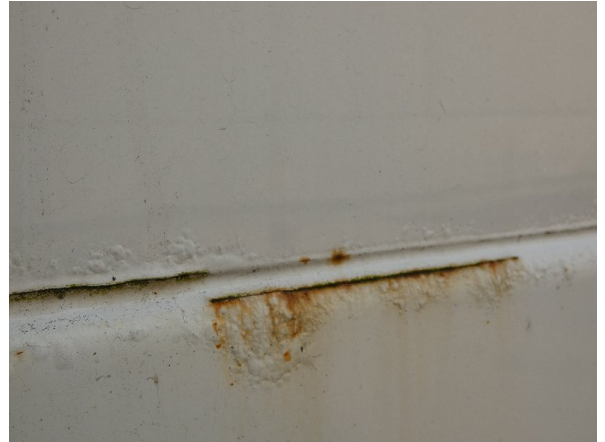
Bild 22: Unterzug rechts Korrosion - lackieren

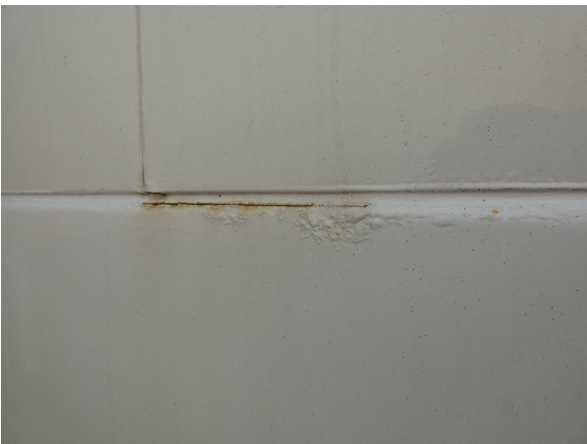
Bild 23: Unterzug rechts Korrosion - lackieren

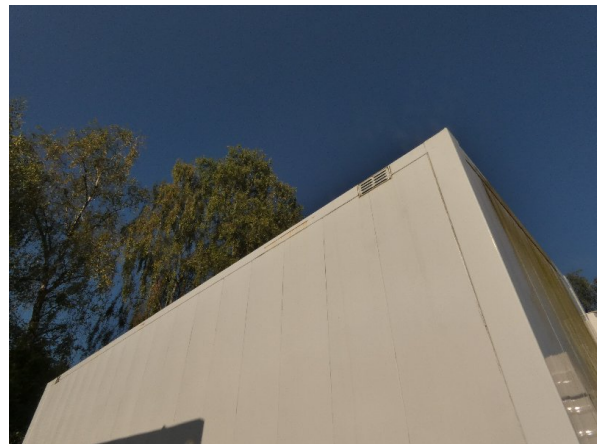
Bild 24: Oberzug rechts verkratzt - lackieren

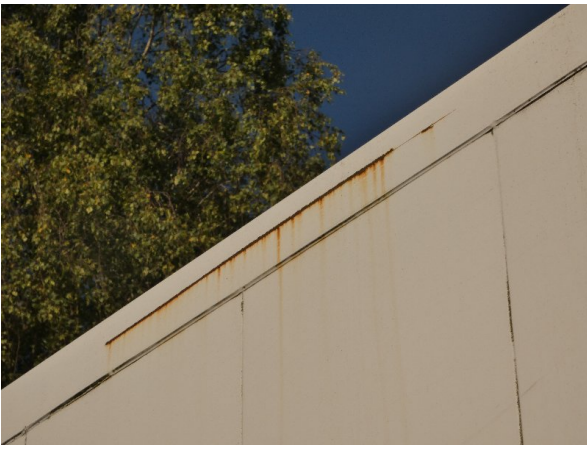
Bild 25: Oberzug rechts verkratzt - lackieren

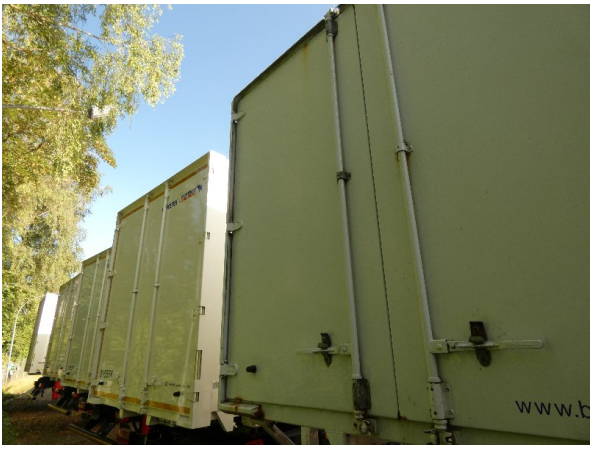
Bild 26: Halter Türverriegelung unlackiert - lackieren

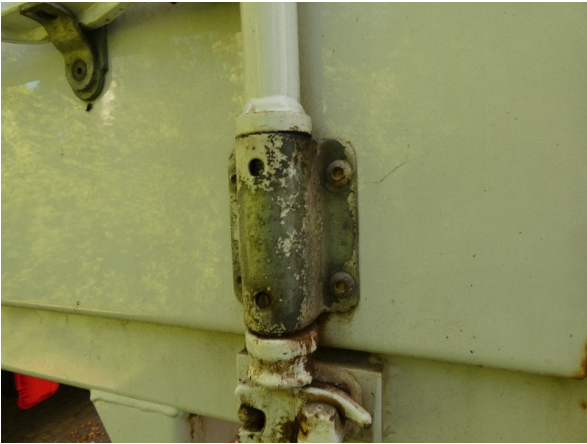
Bild 27: Halter Türverriegelung unlackiert - lackieren

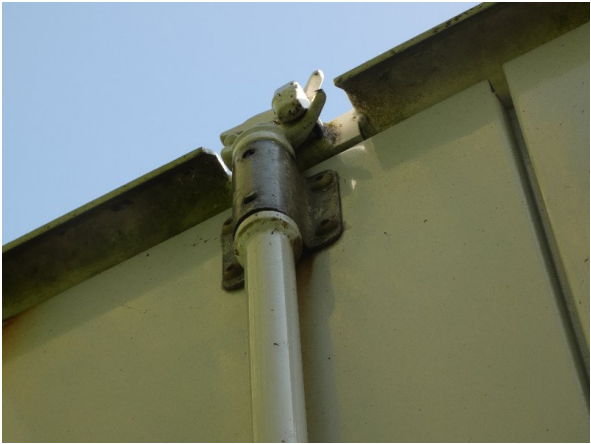
Bild 28: Halter Türverriegelung unlackiert - lackieren

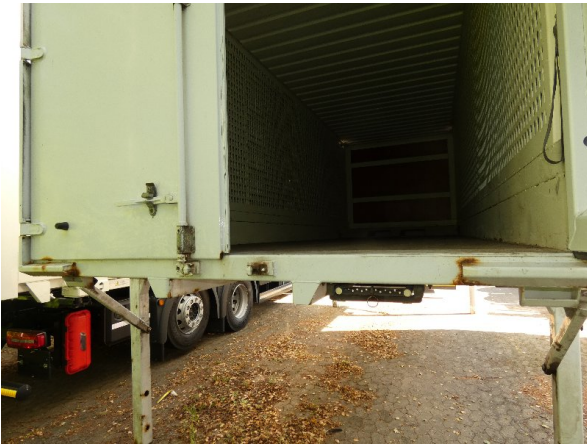
Bild 29: Portalrahmen unten Korrosion - lackieren

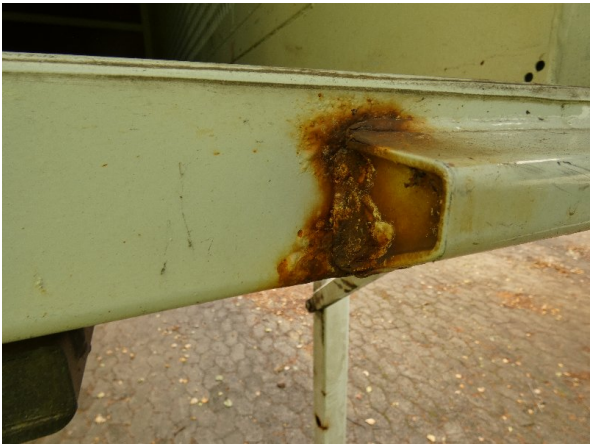
Bild 30: Portalrahmen unten Korrosion - lackieren

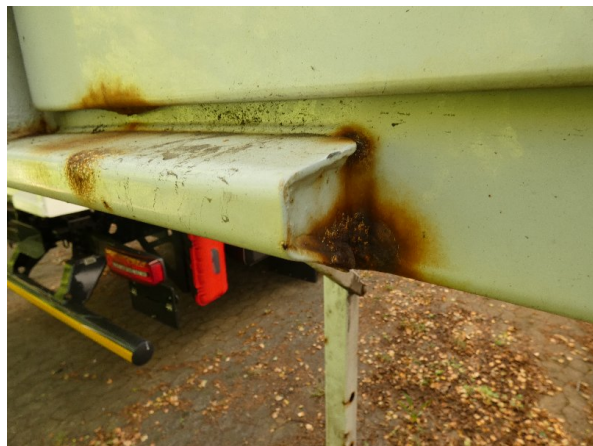
Bild 31: Portalrahmen unten Korrosion - lackieren
