# Übersichtsfotos

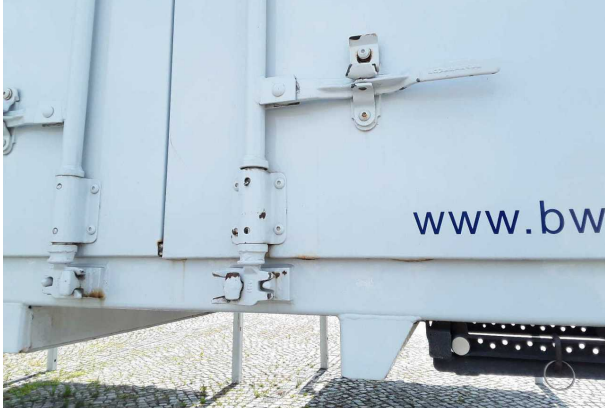
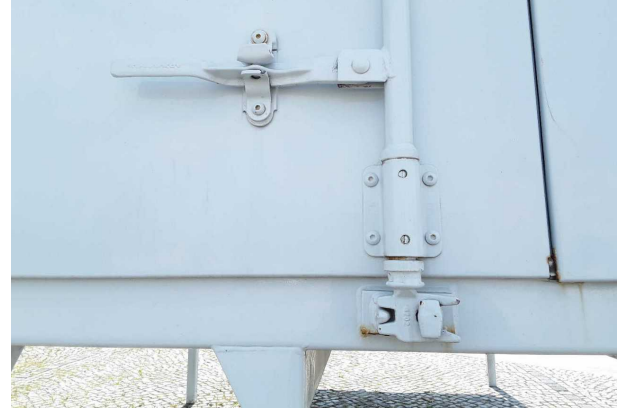
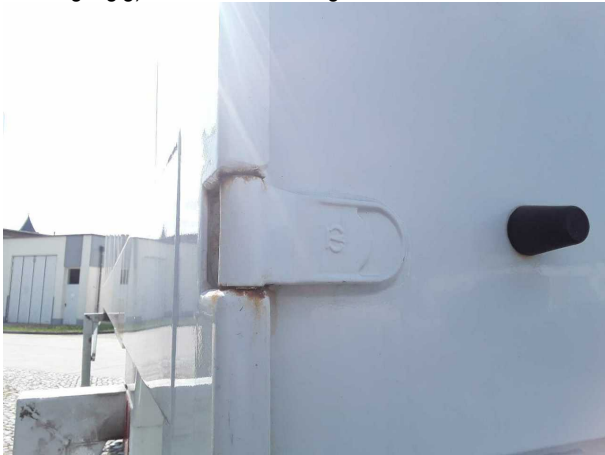
**Beschädigung 1:** Sonstiges: Sonstiges (Scharniere beider Türen schwergängig) - Funktion / Zulässigkeit - instandsetzen

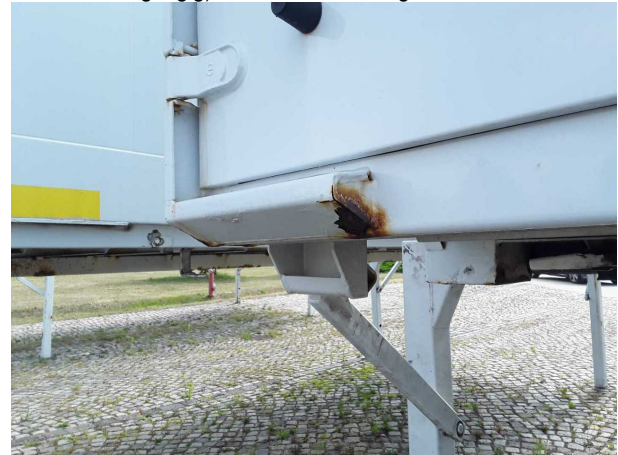
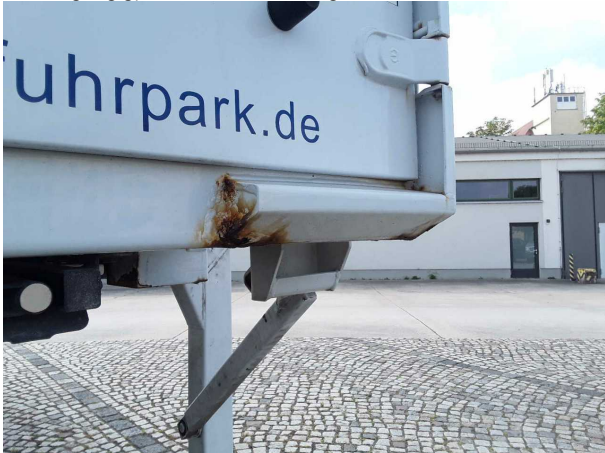
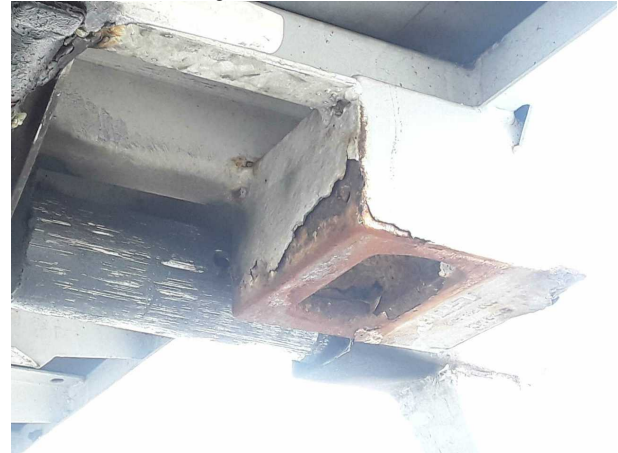
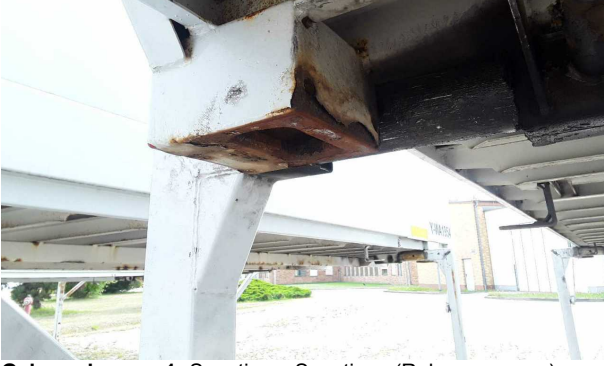
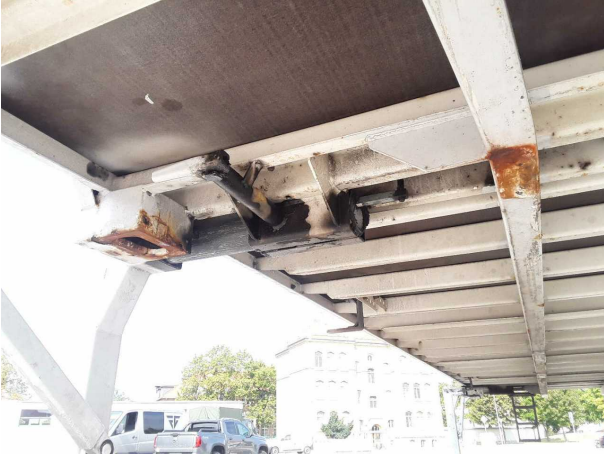
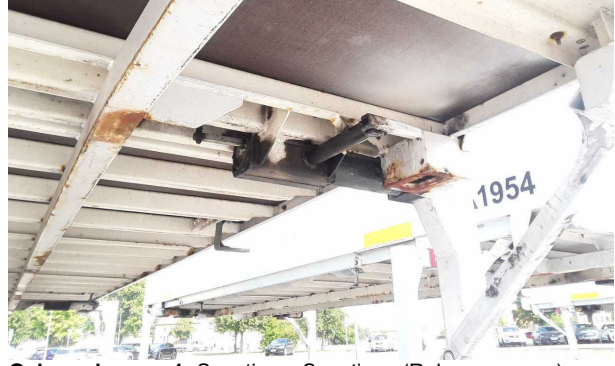
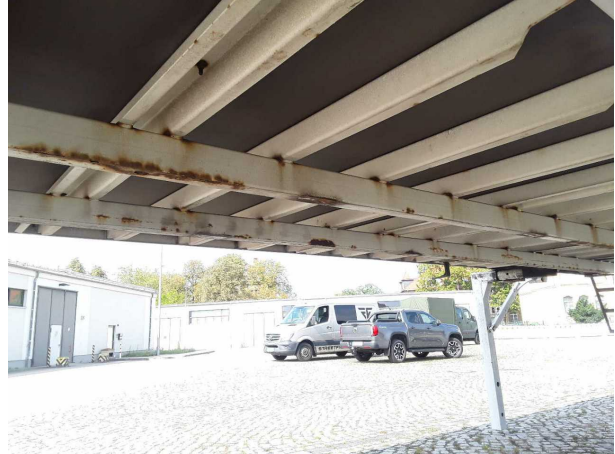
**Gebrauchsspur 1:** Sonstiges: Sonstiges (Rahmengruppe) - Korrosion - kein Abzug

**Gebrauchsspur 1:** Sonstiges: Sonstiges (Rahmengruppe) -  
Korrosion - kein Abzug
