# Übersichtsfotos

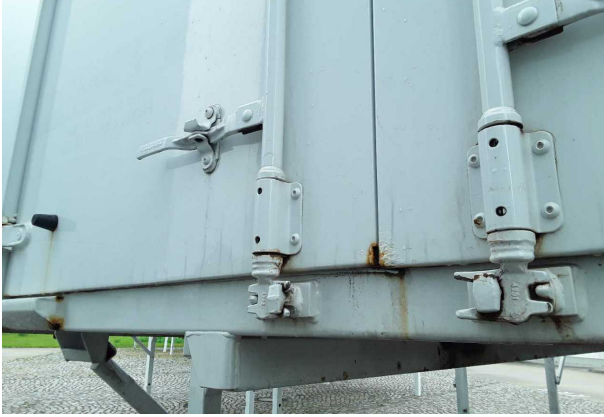
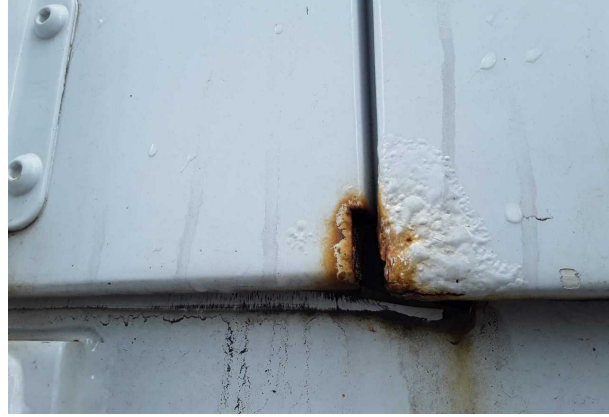
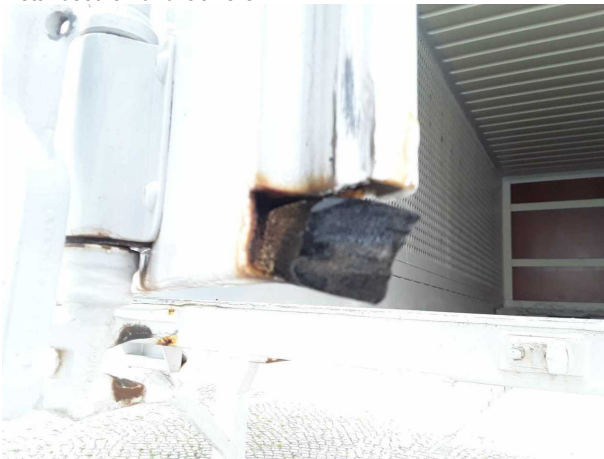
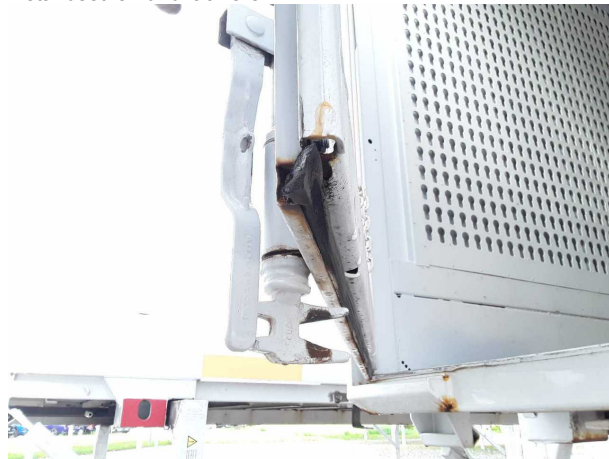
**Beschädigung 2:** Heckklappe/-tür: Hecktür links - Korrosion - instandsetzen und lackieren

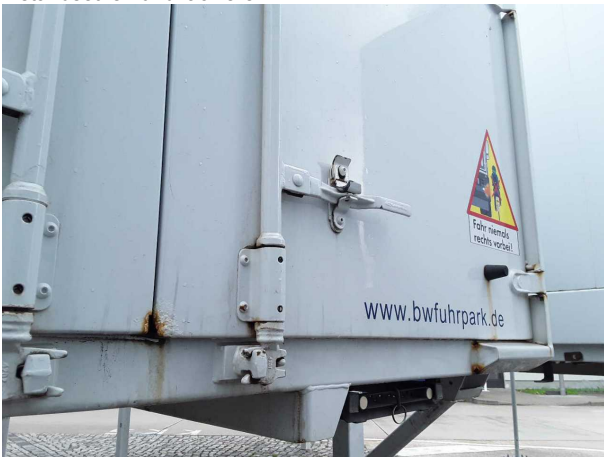
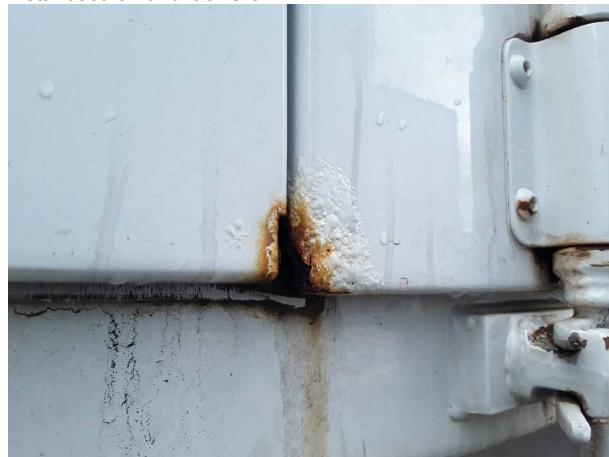
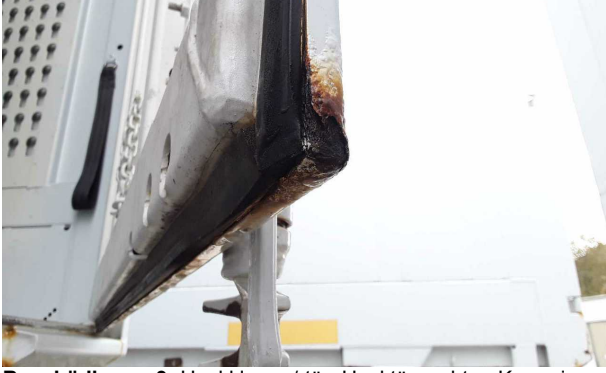
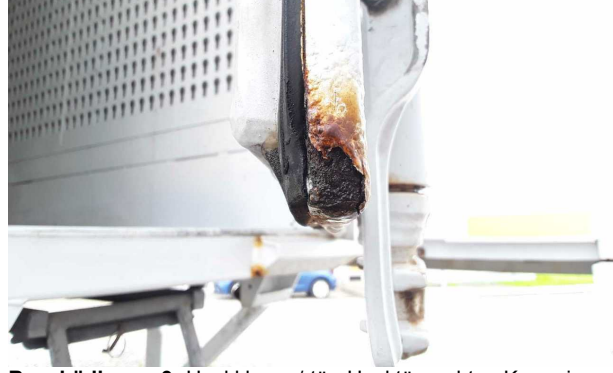
**Beschädigung 3:** Heckklappe/-tür: Hecktür rechts - Korrosion - instandsetzen und lackieren

**Beschädigung 3:** Heckklappe/-tür: Hecktür rechts - Korrosio... instandsetzen und lackieren

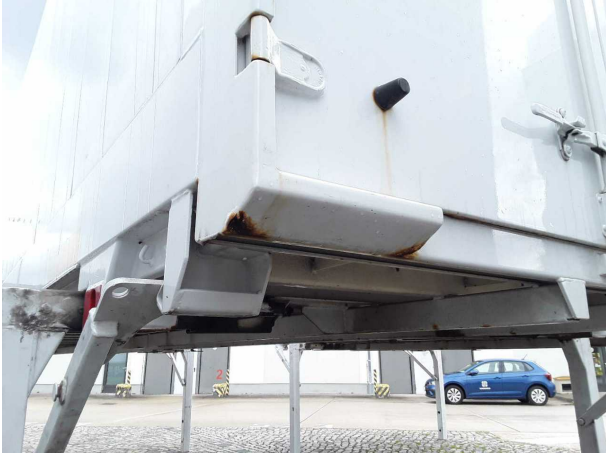
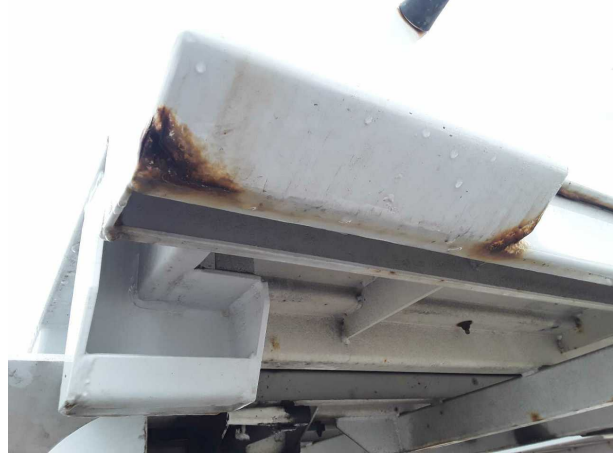
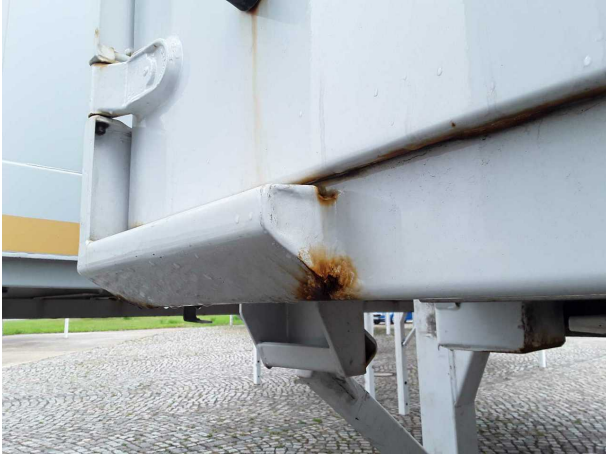
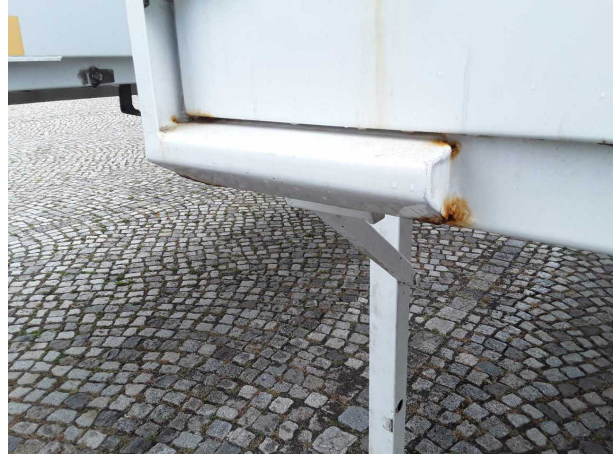
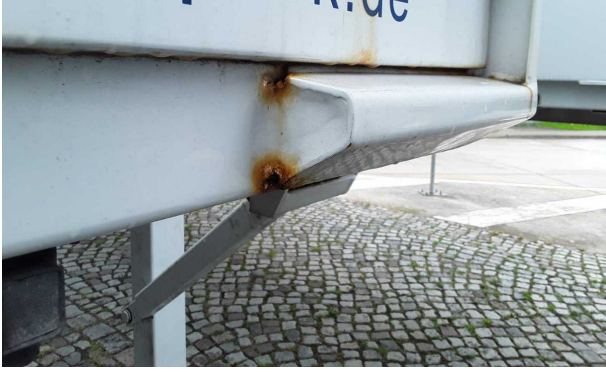
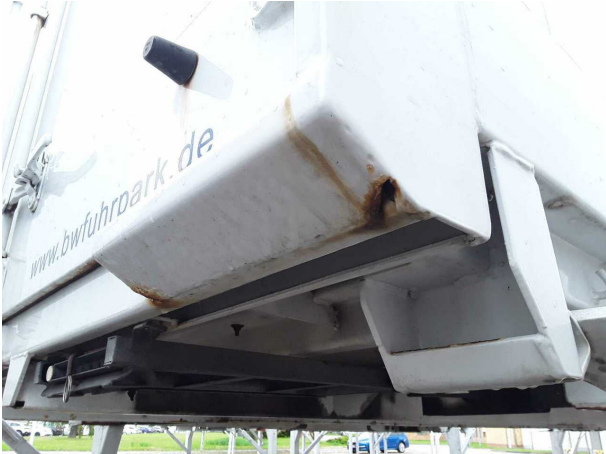
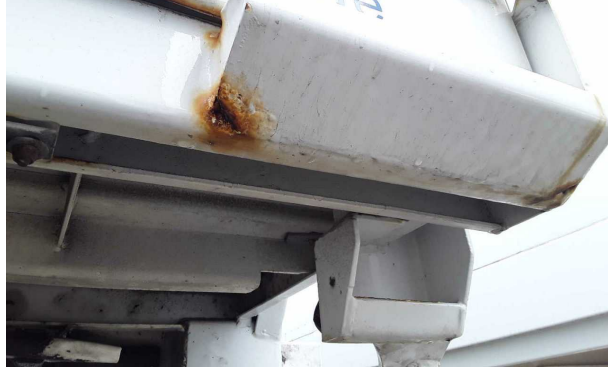
**Beschädigung 4:** Koffer: Portalrahmen (Hinten) - Korrosion - instandsetzen und lackieren

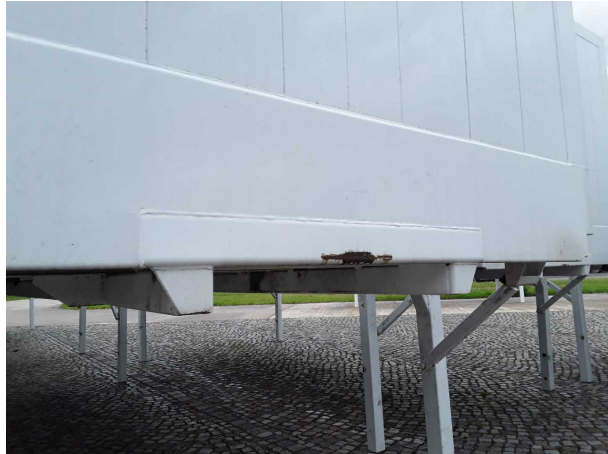
**Gebrauchsspur 1:** Koffer: Portalrahmen (Vorn) - Lackmangel
