# Übersichtsfotos

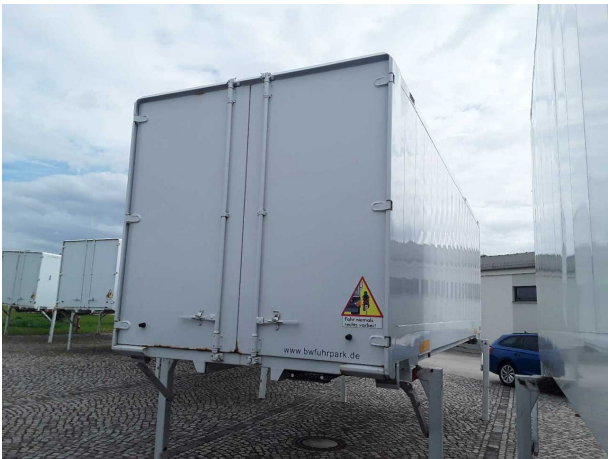
Abbildung 2: Schräg hinten

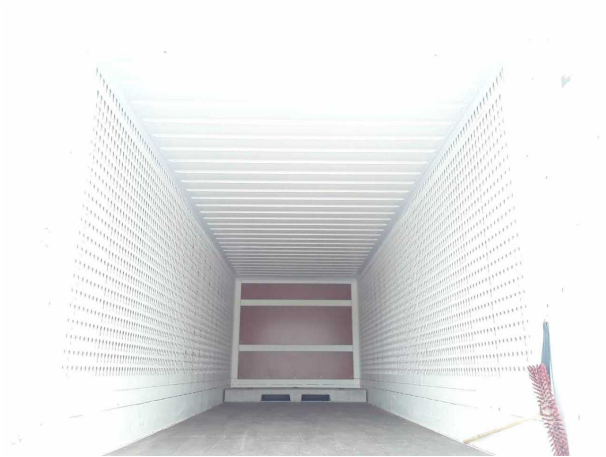
Abbildung 3: Innenraum

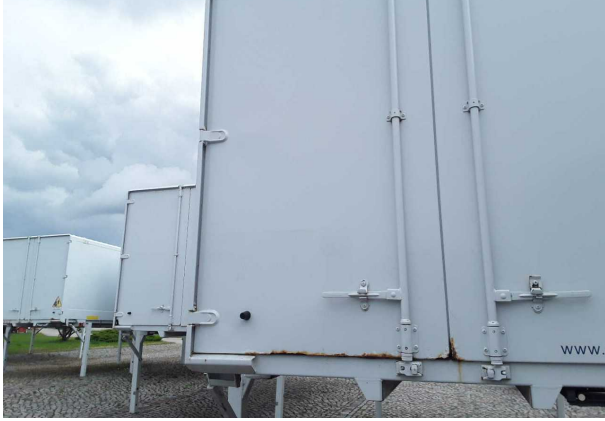
**Beschädigung 1:** Heckklappe/-tür: Hecktür links - Korrosion - instandsetzen und lackieren

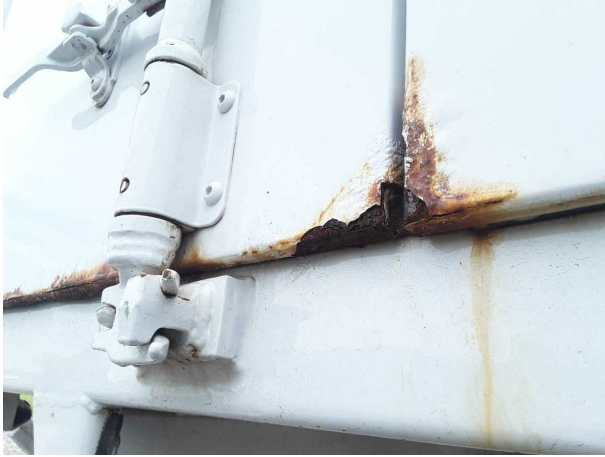
**Beschädigung 1:** Heckklappe/-tür: Hecktür links - Korrosion - instandsetzen und lackieren

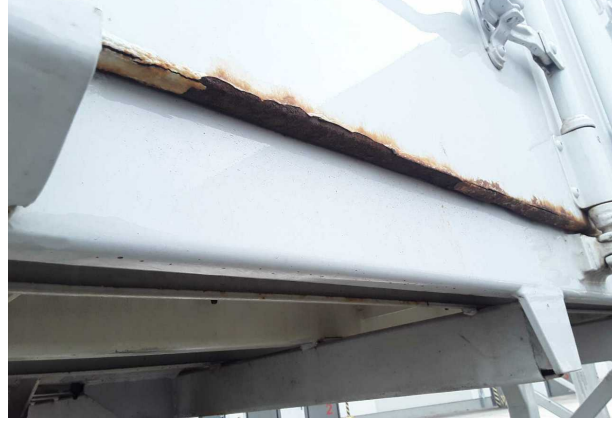
**Beschädigung 1:** Heckklappe/-tür: Hecktür links - Korrosion - instandsetzen und lackieren

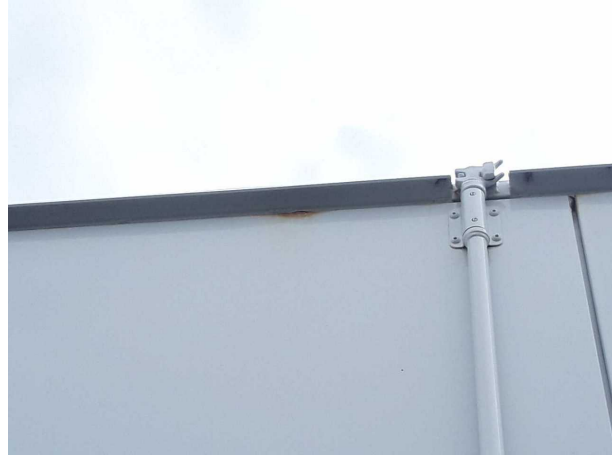
**Beschädigung 1:** Heckklappe/-tür: Hecktür links - Korrosion - instandsetzen und lackieren

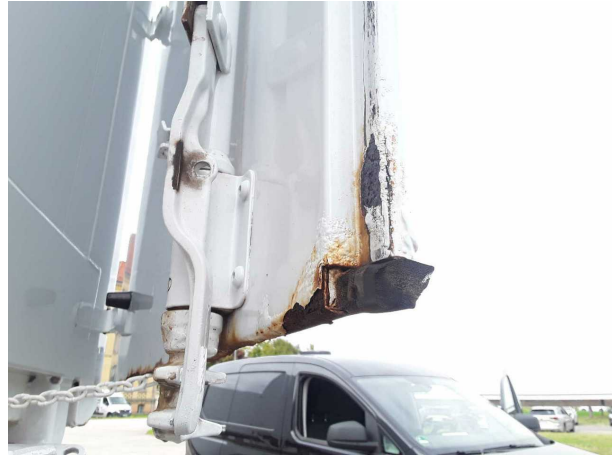
**Beschädigung 1:** Heckklappe/-tür: Hecktür links - Korrosion - instandsetzen und lackieren

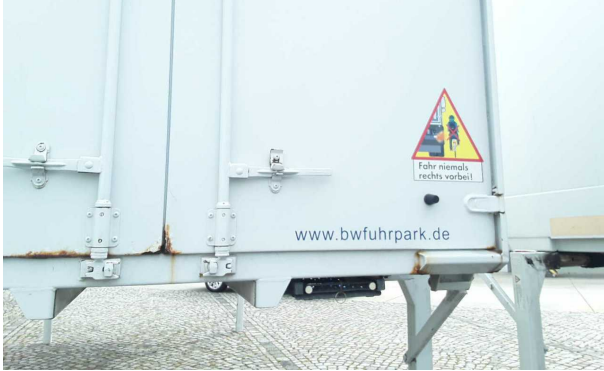
**Beschädigung 2:** Heckklappe/-tür: Hecktür rechts - Korrosion - instandsetzen und lackieren

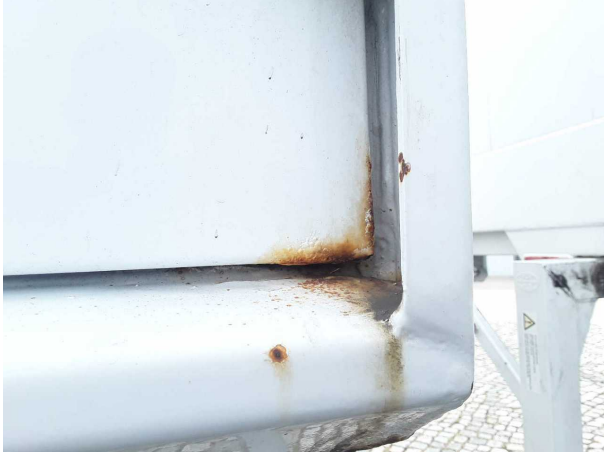
**Beschädigung 2:** Heckklappe/-tür: Hecktür rechts - Korrosion - instandsetzen und lackieren

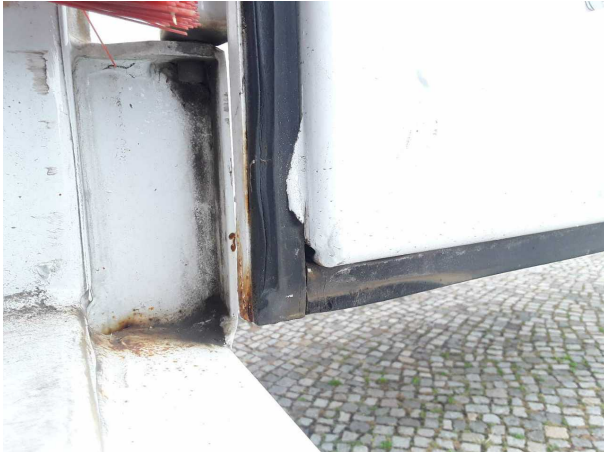
**Beschädigung 2:** Heckklappe/-tür: Hecktür rechts - Korrosion - instandsetzen und lackieren

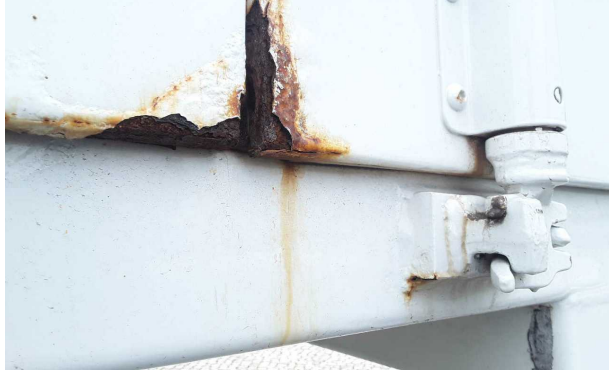
**Beschädigung 2:** Heckklappe/-tür: Hecktür rechts - Korrosio... instandsetzen und lackieren

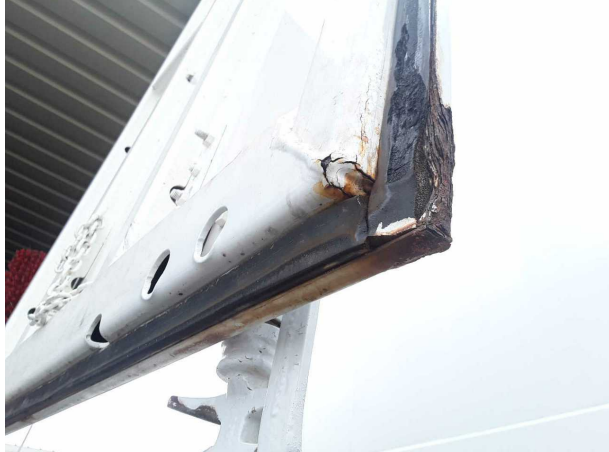
**Beschädigung 2:** Heckklappe/-tür: Hecktür rechts - Korrosio... instandsetzen und lackieren

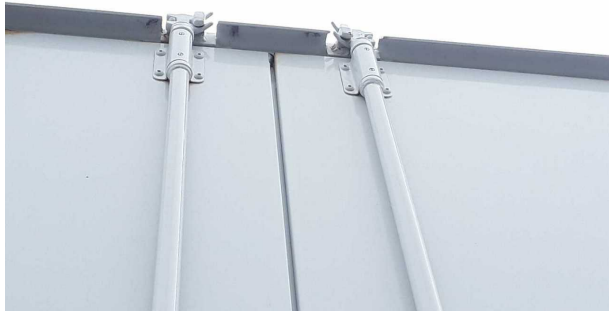
**Beschädigung 2:** Heckklappe/-tür: Hecktür rechts - Korrosio... instandsetzen und lackieren

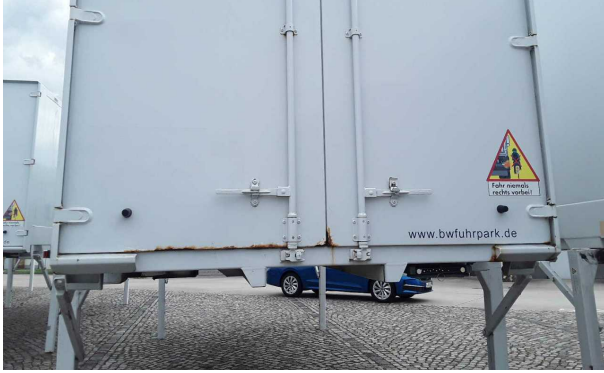
**Beschädigung 3:** Koffer: Portalrahmen (Hinten) - Korrosion - instandsetzen und lackieren

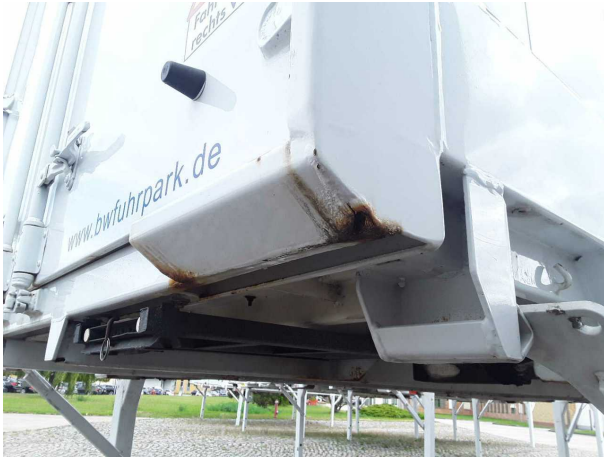
**Beschädigung 3:** Koffer: Portalrahmen (Hinten) - Korrosion - instandsetzen und lackieren

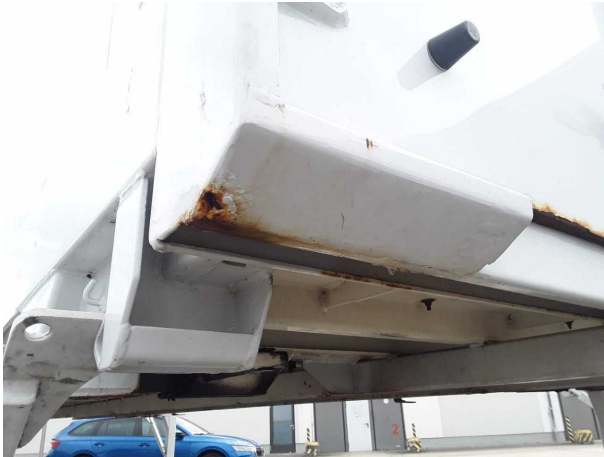
**Beschädigung 3:** Koffer: Portalrahmen (Hinten) - Korrosion - instandsetzen und lackieren

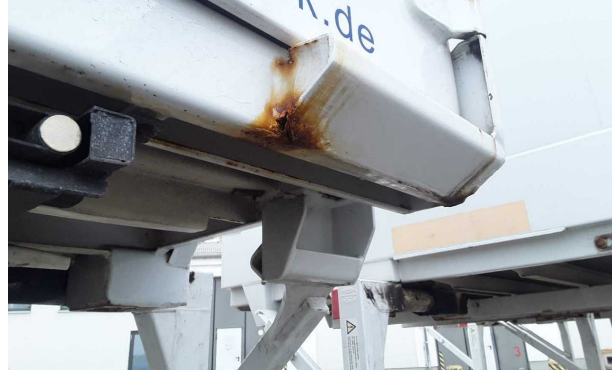
**Beschädigung 3:** Koffer: Portalrahmen (Hinten) - Korrosion - instandsetzen und lackieren

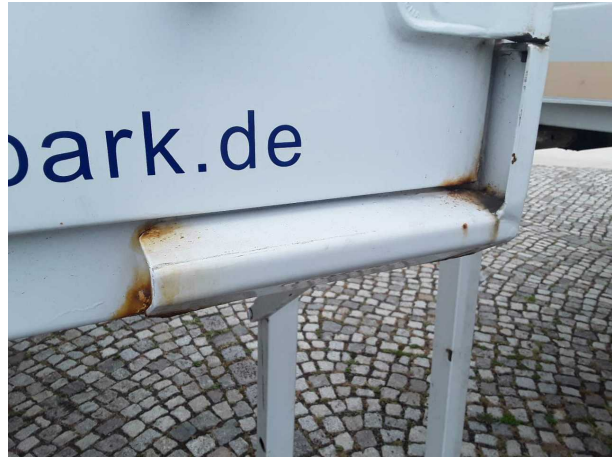
**Beschädigung 3:** Koffer: Portalrahmen (Hinten) - Korrosion - instandsetzen und lackieren

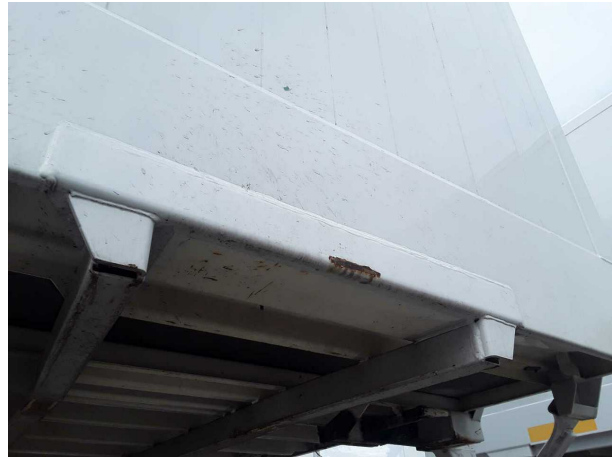
**Gebrauchsspur 1:** Koffer: Koffer - Lackmangel

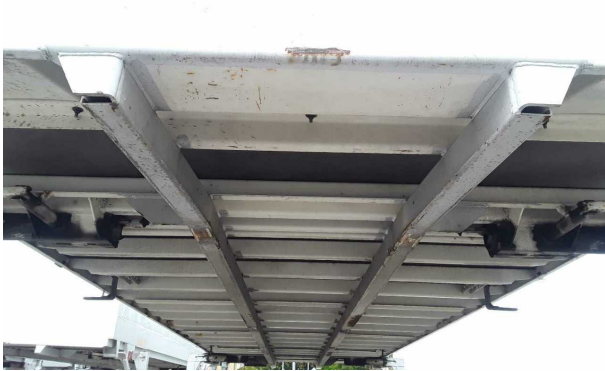
**Gebrauchsspur 1: Koffer: Koffer - Lackmangel**

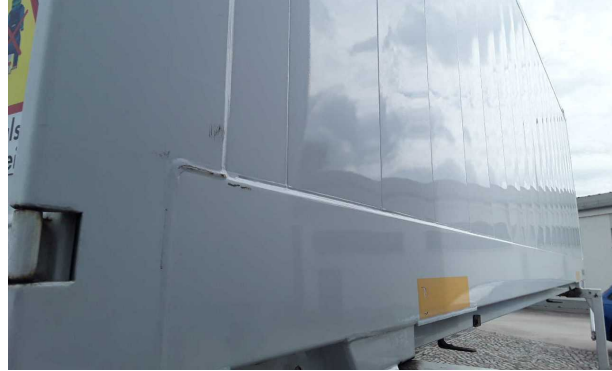
**Gebrauchsspur 1: Koffer: Koffer - Lackmangel**
