# Übersichtsfotos

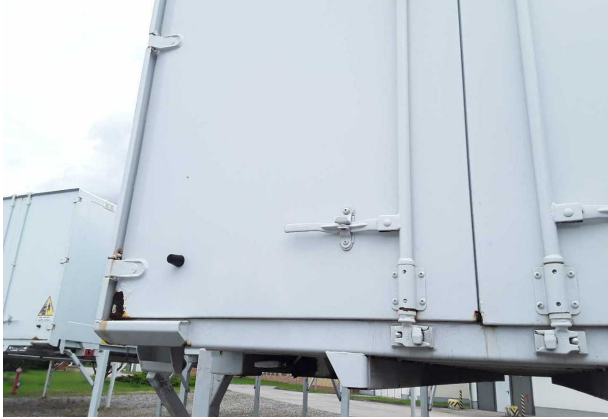
**Beschädigung 2:** Heckklappe/-tür: Hecktür links - Korrosion - instandsetzen und lackieren

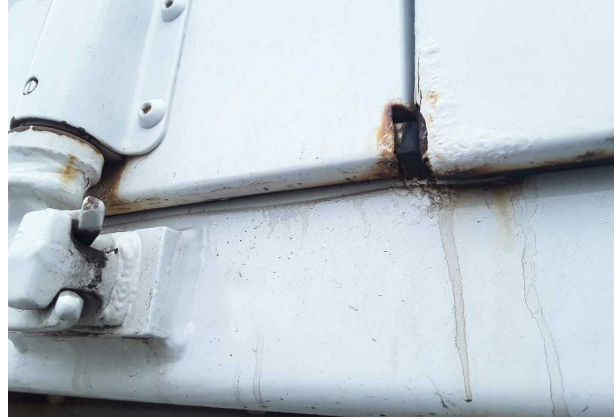
**Beschädigung 2:** Heckklappe/-tür: Hecktür links - Korrosion - instandsetzen und lackieren

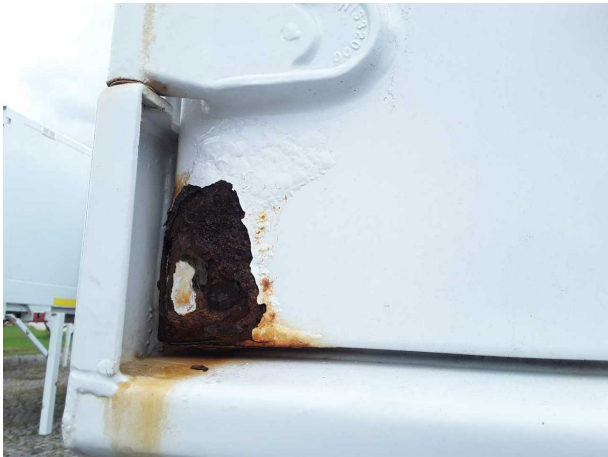
**Beschädigung 2:** Heckklappe/-tür: Hecktür links - Korrosion - instandsetzen und lackieren

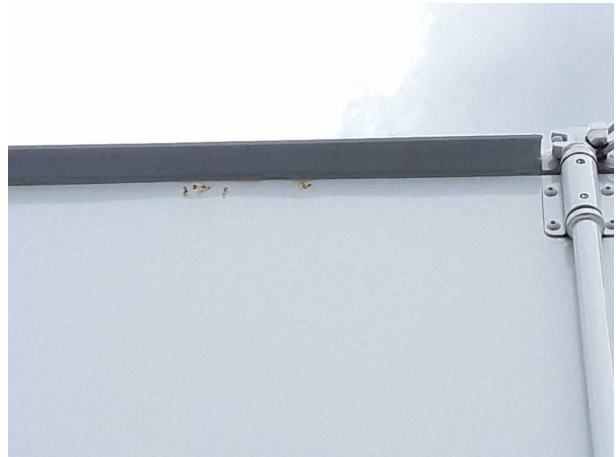
**Beschädigung 2:** Heckklappe/-tür: Hecktür links - Korrosion - instandsetzen und lackieren

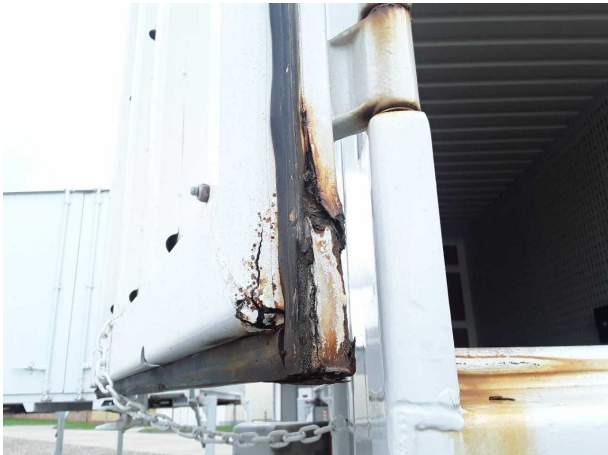
**Beschädigung 2:** Heckklappe/-tür: Hecktür links - Korrosion - instandsetzen und lackieren

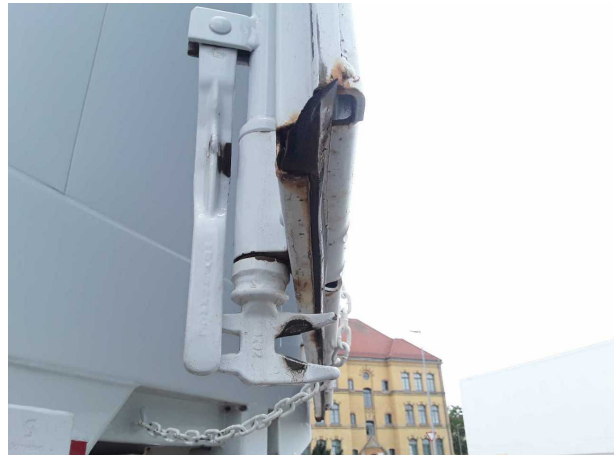
**Beschädigung 2:** Heckklappe/-tür: Hecktür links - Korrosion - instandsetzen und lackieren

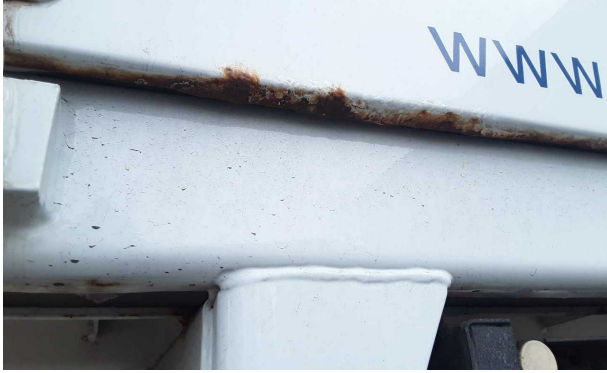
**Beschädigung 3:** Heckklappe/-tür: Hecktür rechts - Korrosion - instandsetzen und lackieren

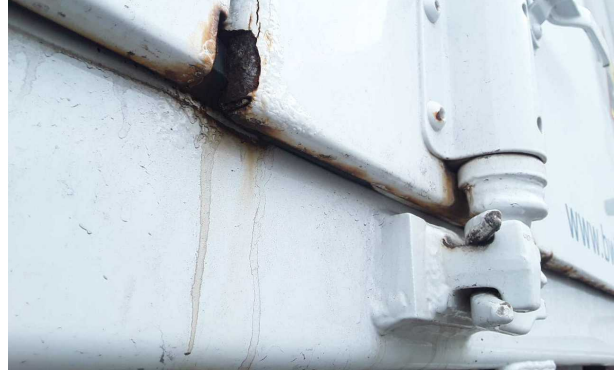
**Beschädigung 3:** Heckklappe/-tür: Hecktür rechts - Korrosio... instandsetzen und lackieren

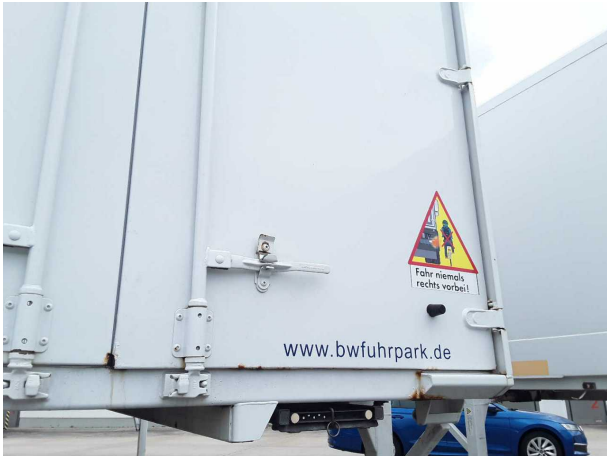
**Beschädigung 3:** Heckklappe/-tür: Hecktür rechts - Korrosion - instandsetzen und lackieren

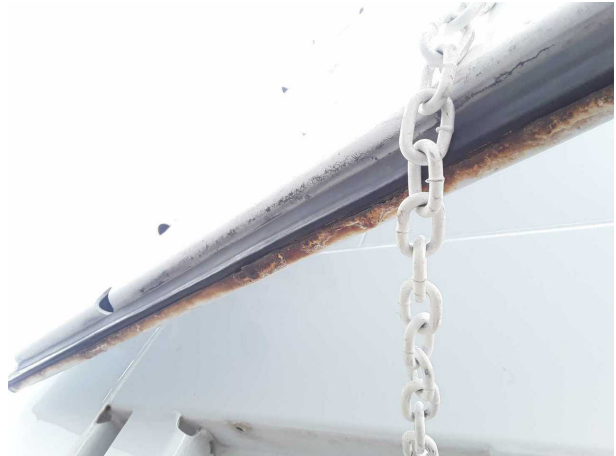
**Beschädigung 3:** Heckklappe/-tür: Hecktür rechts - Korrosio... instandsetzen und lackieren

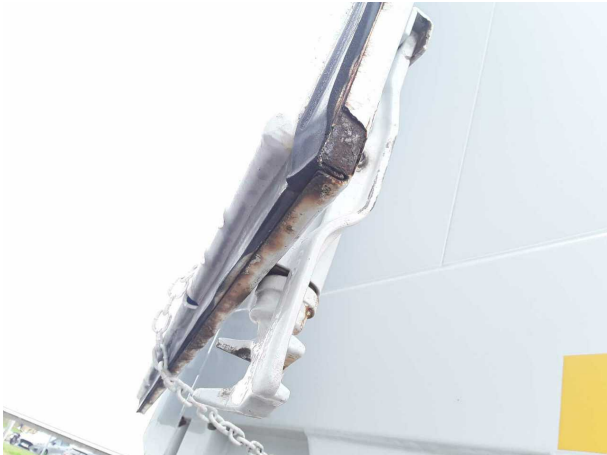
**Beschädigung 3:** Heckklappe/-tür: Hecktür rechts - Korrosion - instandsetzen und lackieren

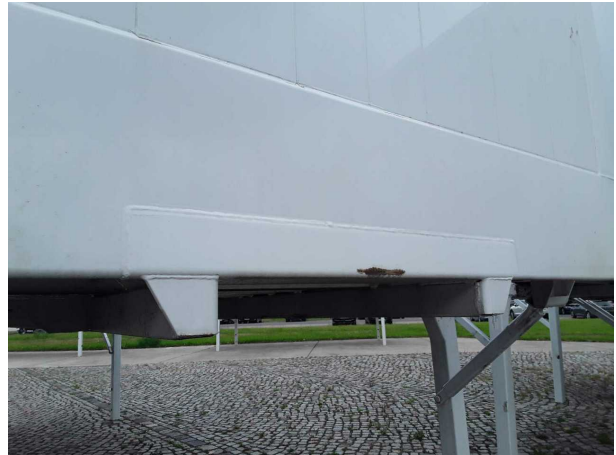
**Gebrauchsspur 1:** Koffer: Koffer - Lackmangel

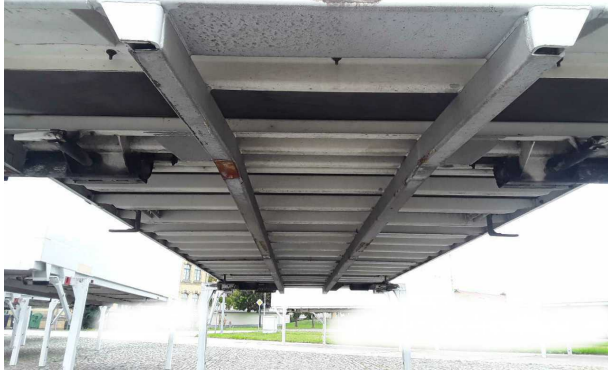
**Gebrauchsspur 1:** Koffer: Koffer - Lackmangel

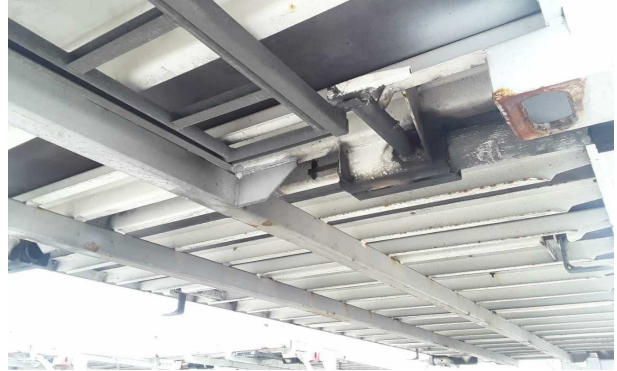
**Gebrauchsspur 1:** Koffer: Koffer - Lackmangel

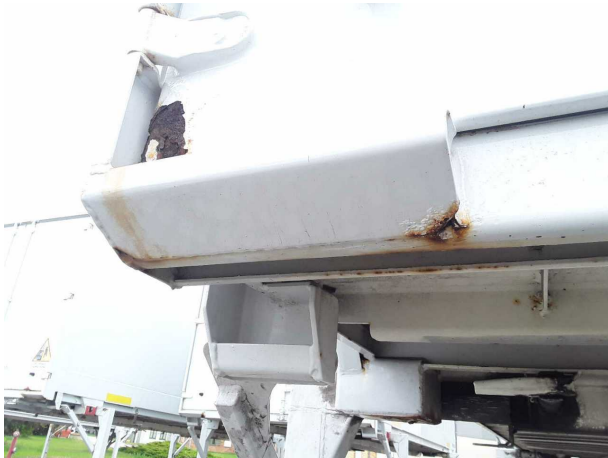
**Gebrauchsspur 2:** Koffer: Portalrahmen (Hinten) - Korrosion - k...  
Abzug

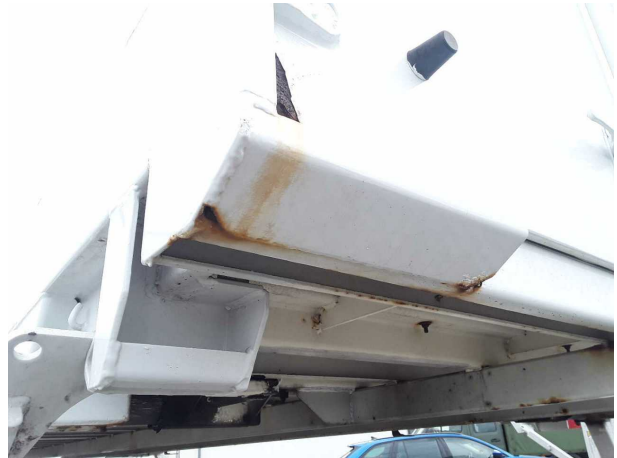
**Gebrauchsspur 2:** Koffer: Portalrahmen (Hinten) - Korrosion -  
kein Abzug

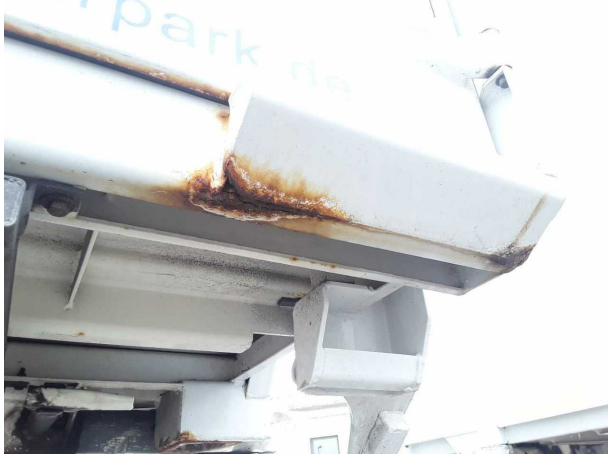
**Gebrauchsspur 2:** Koffer: Portalrahmen (Hinten) - Korrosion - k...  
Abzug

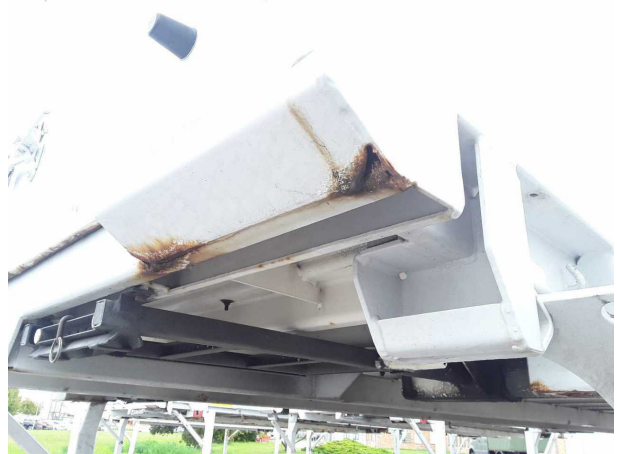
**Gebrauchsspur 2:** Koffer: Portalrahmen (Hinten) - Korrosion -  
kein Abzug

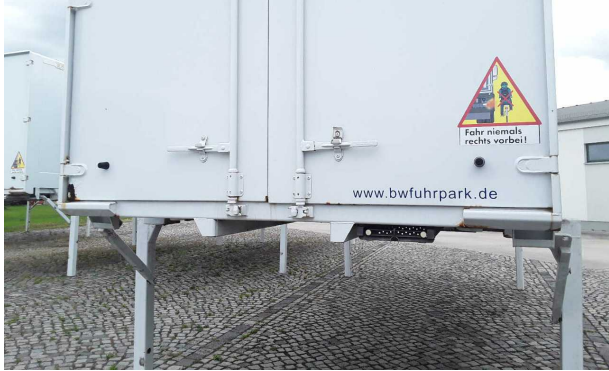
**Gebrauchsspur 2:** Koffer: Portalrahmen (Hinten) - Korrosion - k...  
Abzug
