Bildanlage

Auftrags-Nr.: 294676
Kennzeichen: Y-WA1 439
Rücknahmeprotokoll zu Prüf-DL Bewertungsgutachten

Fahrzeugdaten	
Kennzeichen:	Y-WA1 439
Hersteller / Baureihe / Modell:	MAN / Wechselcontainer / C745
Fahrzeugident-Nr.:	6W1273611
Erstzulassung:	23.06.2006

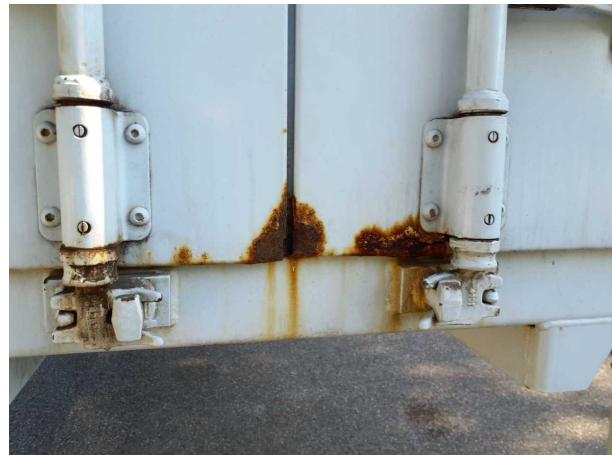
Gebrauchsspur 1: Karosserie: Karosserie - Korrosion - kein Abzug

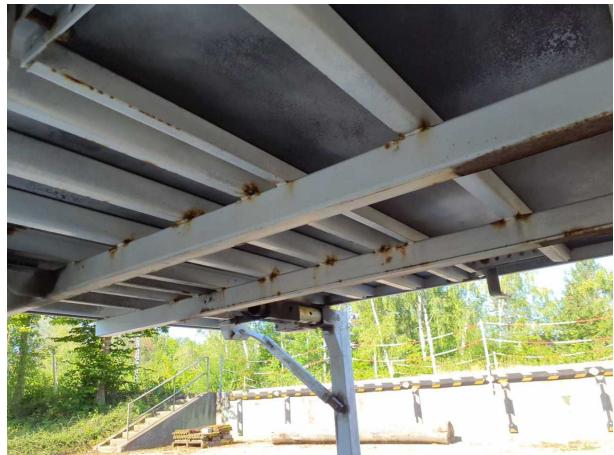
Gebrauchsspur 1: Karosserie: Karosserie - Korrosion - kein Abzug

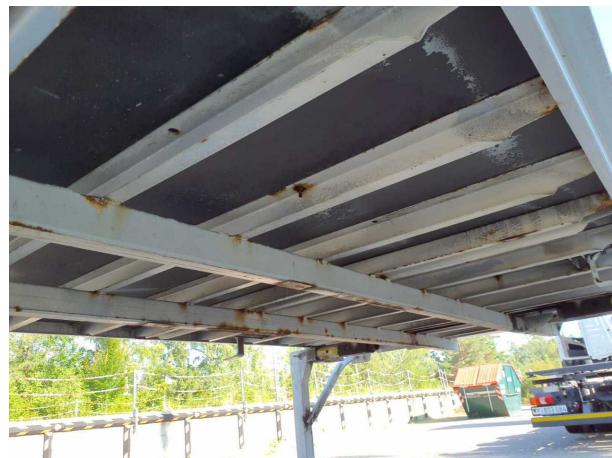
Gebrauchsspur 1: Karosserie: Karosserie - Korrosion - kein Abzug

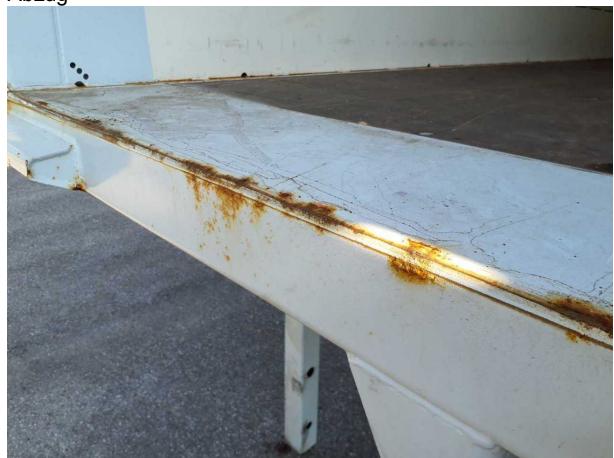
Gebrauchsspur 1: Karosserie: Karosserie - Korrosion - kein Abzug

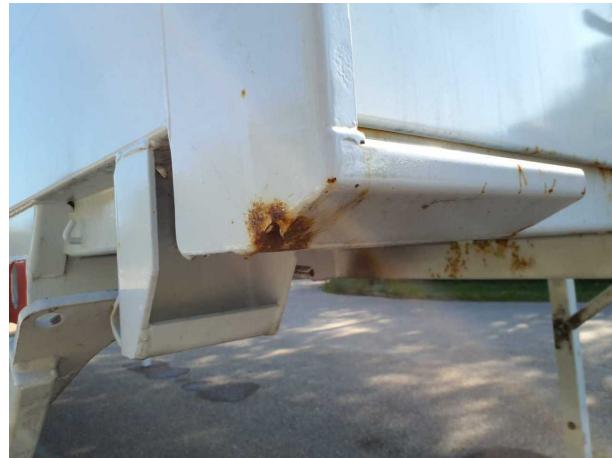
Gebrauchsspur 1: Karosserie: Karosserie - Korrosion - kein Abzug
