Bildanlage

Auftrags-Nr.: 295484
Kennzeichen: Y-WA1 694
Rücknahmeprotokoll zu Prüf-DL Bewertungsgutachten

| Fahrzeugdaten | |
|---|---|
| Hersteller / Baureihe / Modell: | MAN / Wechselcontainer / Fahrschulcontainer inkl. Gewicht |

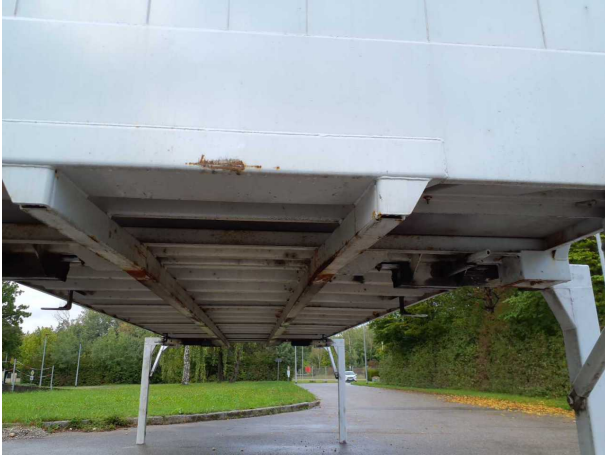
Gebrauchsspur 1: Karosserie: Karosserie - beschädigt - kein Abzug

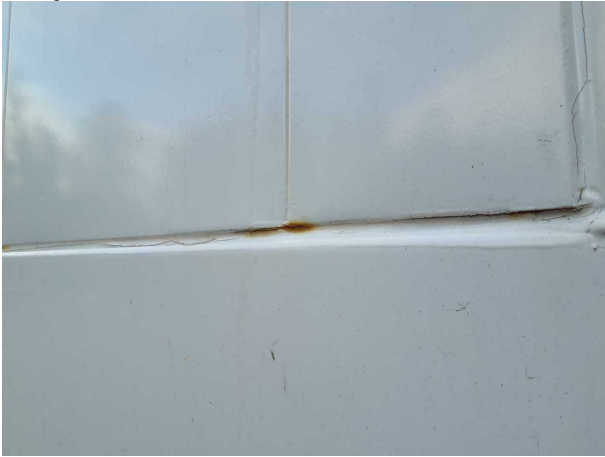
Gebrauchsspur 1: Karosserie: Karosserie - beschädigt - kein Abzug

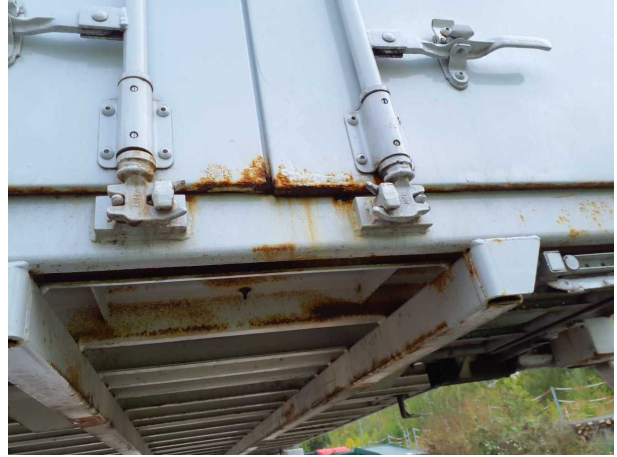
Gebrauchsspur 1: Karosserie: Karosserie - beschädigt - kein Abzug

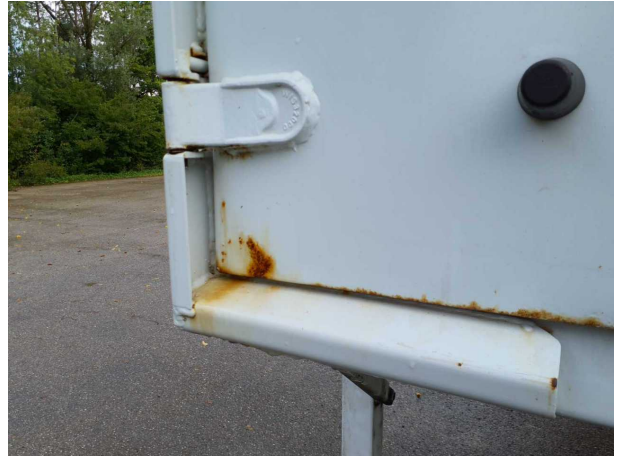
Gebrauchsspur 1: Karosserie: Karosserie - beschädigt - kein Abzug
