# Bildanlage

Auftrags-Nr.: 295503  
Kennzeichen: Y-WA1 745  
Rücknahmeprotokoll zu Prüf-DL Bewertungsgutachten

Fahrzeugdaten	
Kennzeichen:	Y-WA1 745
Hersteller / Baureihe / Modell:	MAN / Wechselcontainer / Fahrschulcontainer inkl. Gewicht
Fahrzeugident-Nr:	6W1283011
Erstzulassung:	26.09.2006

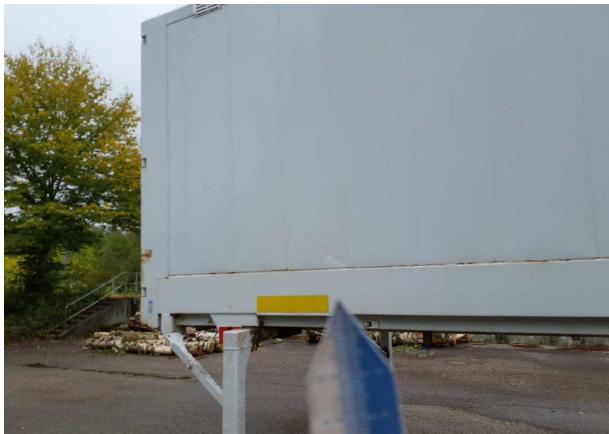
**Beschädigung 1:** Seitenwand rechts: Seitenwand - beschädigt - instandsetzen und lackieren

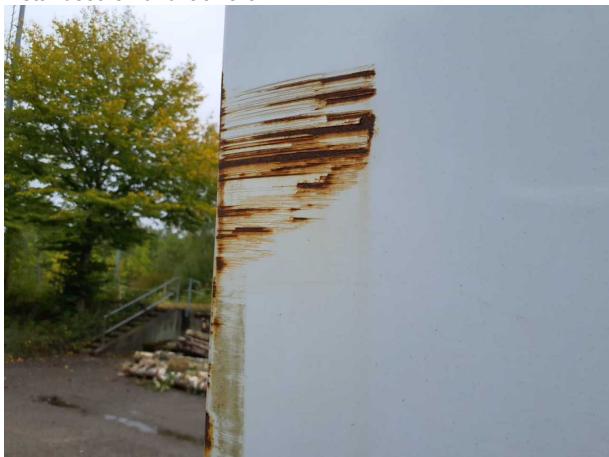
**Beschädigung 1:** Seitenwand rechts: Seitenwand - beschädigt - instandsetzen und lackieren

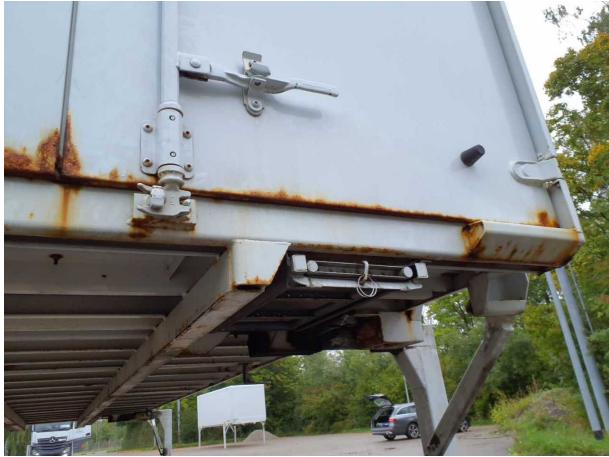
**Gebrauchsspur 1:** Karosserie: Karosserie - beschädigt - kein Abzug

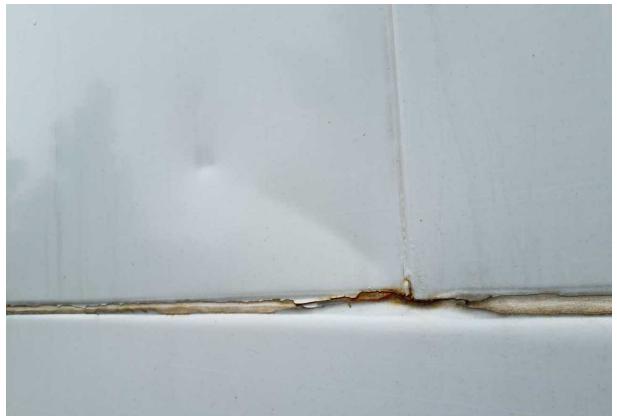
**Beschädigung 1:** Seitenwand rechts: Seitenwand - beschädigt - instandsetzen und lackieren

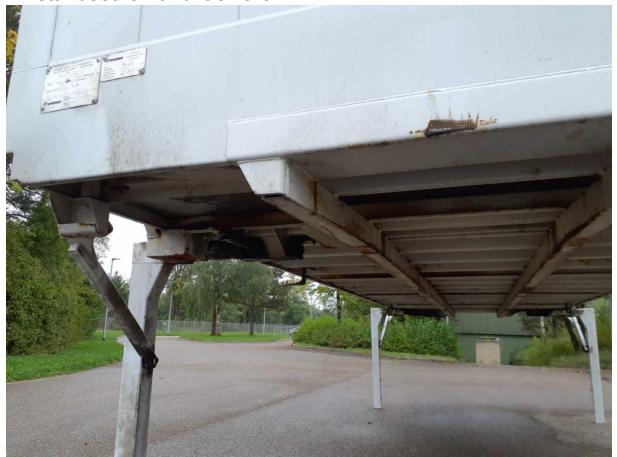
**Gebrauchsspur 1:** Karosserie: Karosserie - beschädigt - kein Abzug

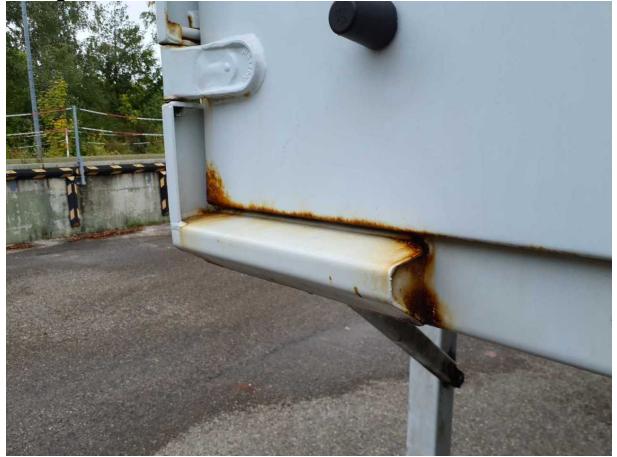
**Gebrauchsspur 1:** Karosserie: Karosserie - beschädigt - kein Abzug

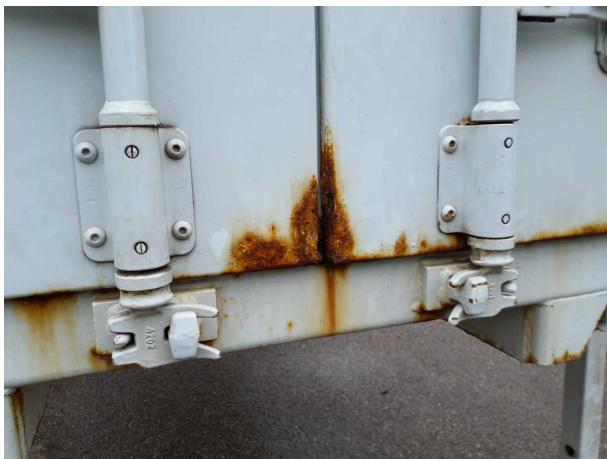
**Gebrauchsspur 1:** Karosserie: Karosserie - beschädigt - kein  
Abzug

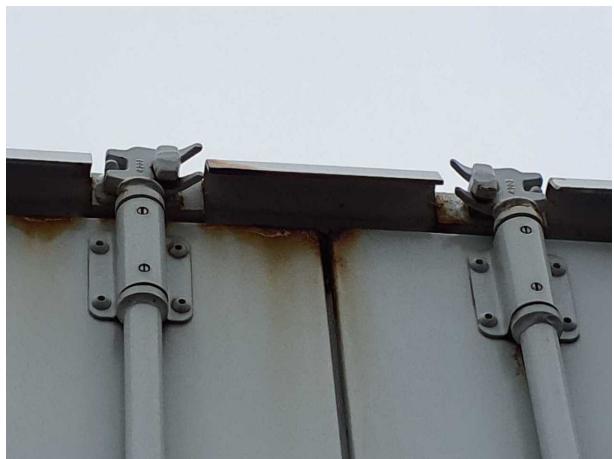
**Gebrauchsspur 1:** Karosserie: Karosserie - beschädigt - kein  
Abzug

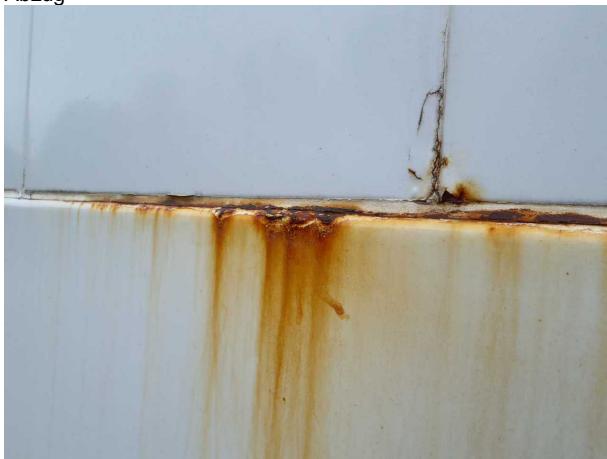
**Gebrauchsspur 1:** Karosserie: Karosserie - beschädigt - kein  
Abzug
