Bildanlage

Übersichtsfotos

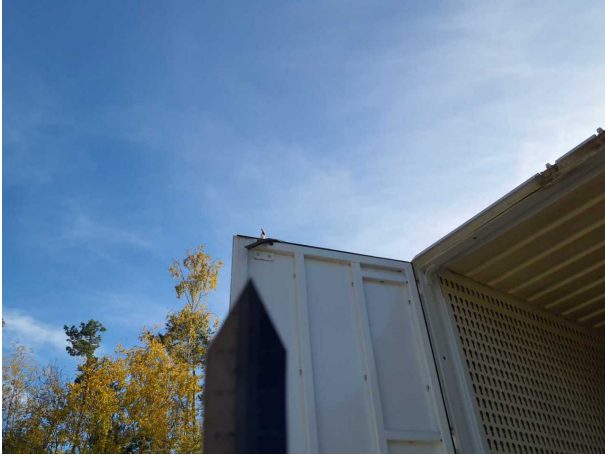
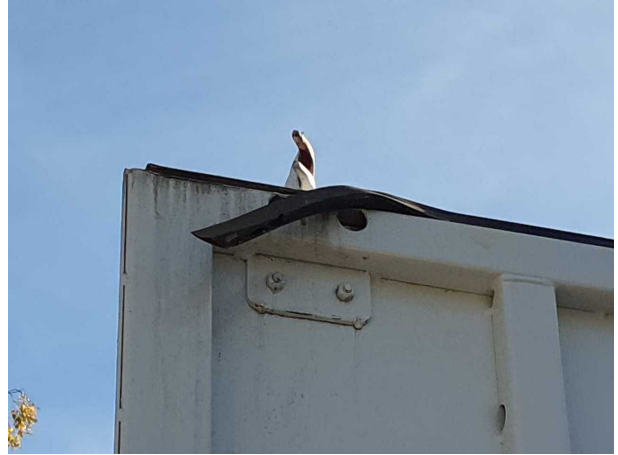
Beschädigung 1: Tür hinten links: Türdichtung - beschädigt - erneuern

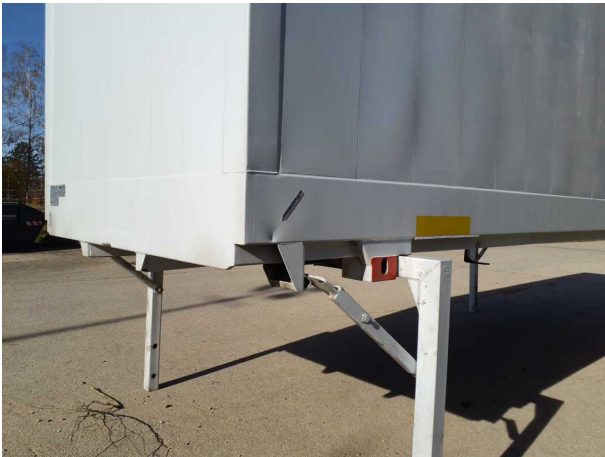
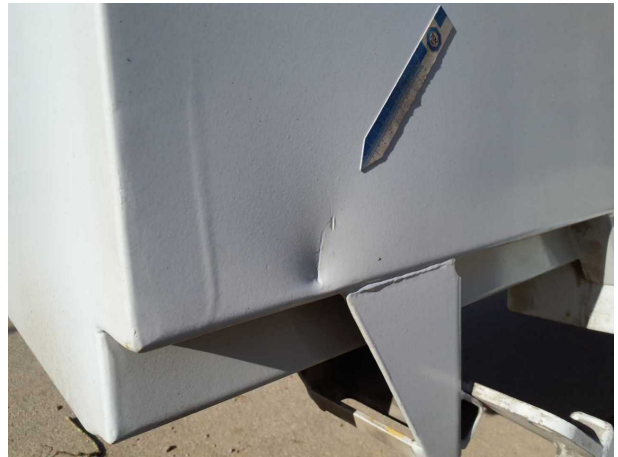
Beschädigung 2: Seitenwand links: Seitenwand - verformt - instandsetzen und lackieren

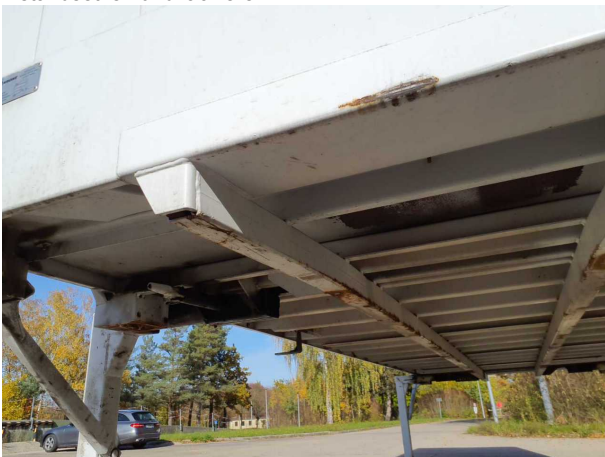
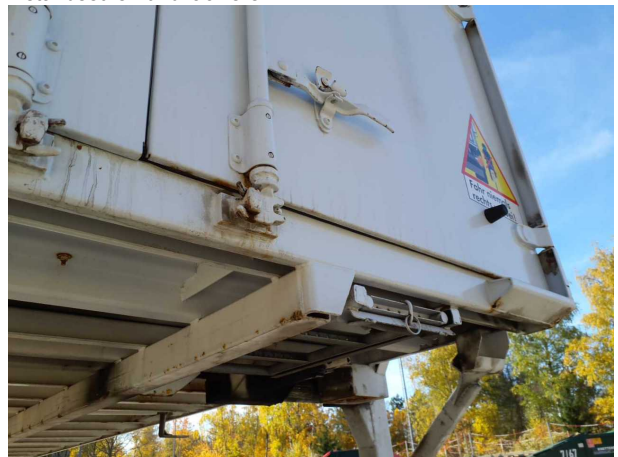
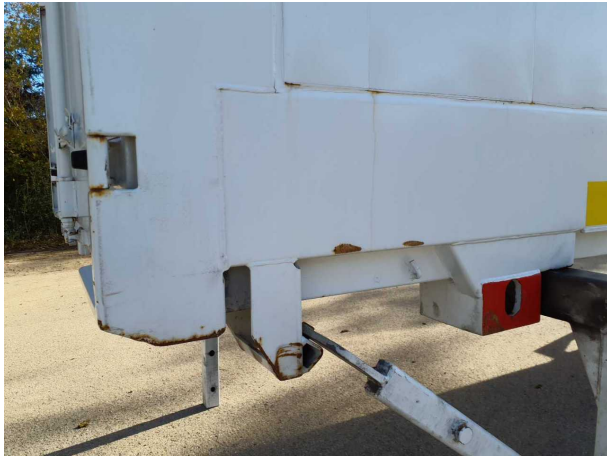
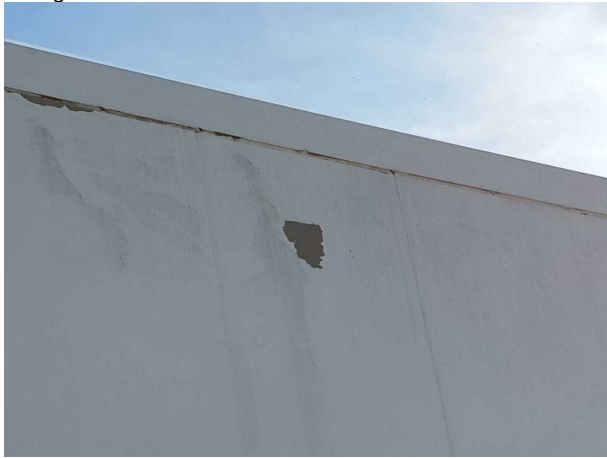
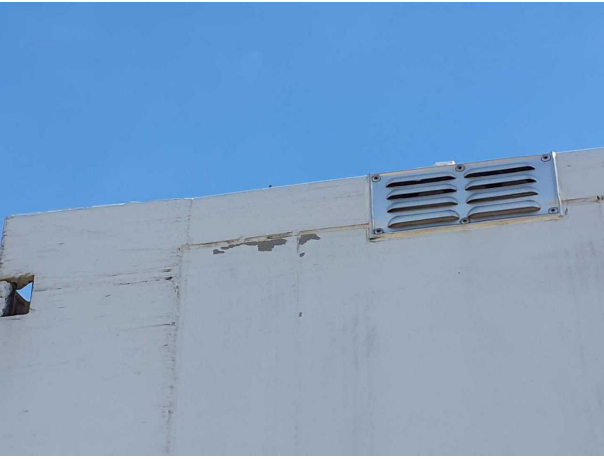
Gebrauchsspur 1: Karosserie: Karosserie - beschädigt - kein Abzug
