Lichtbildanlage

Dokumentennummer: 1804940

Amtliches Kennzeichen: Y-WA1927

Fahrzeugidentifikationsnummer: W0414056

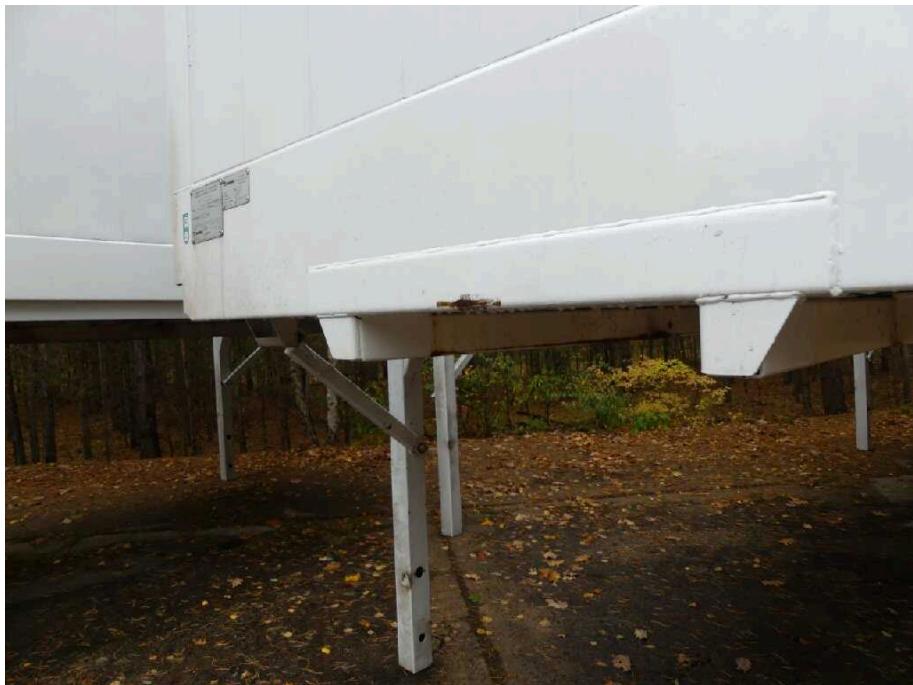
Bild 9
Aufbau Bodenrahmen vorne korrodiert

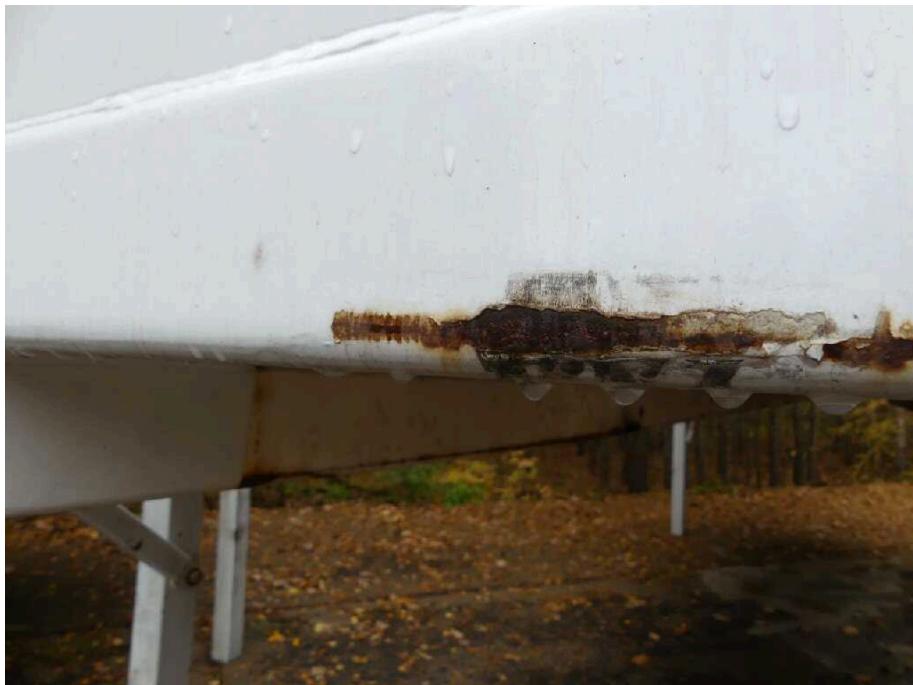
Bild 10
Aufbau Bodenrahmen vorne korrodiert

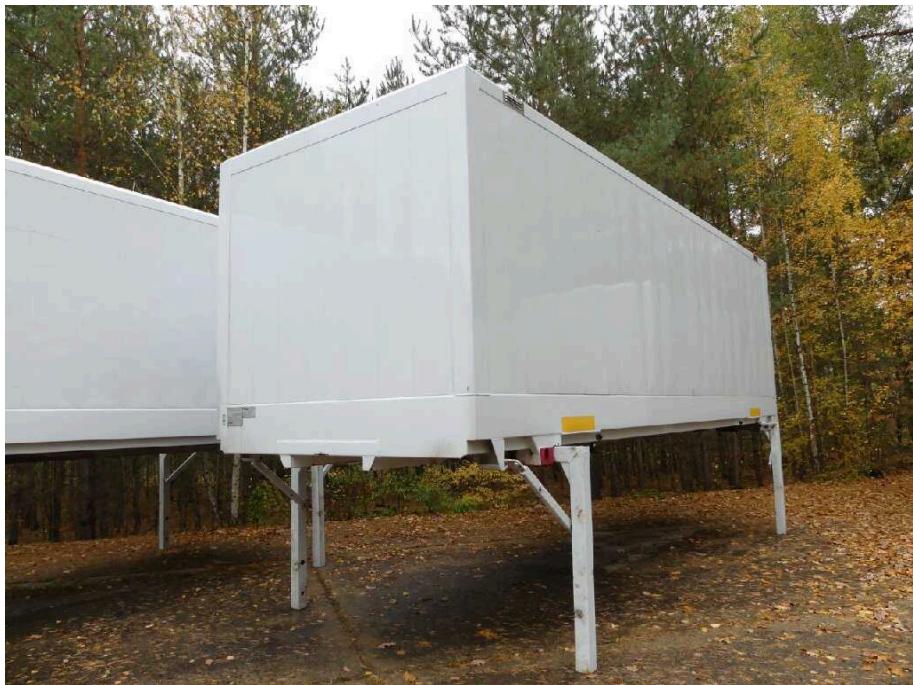
Bild 11

Fahrzeug Fahrzeug aussen Seite links, verkratzt und korrodiert

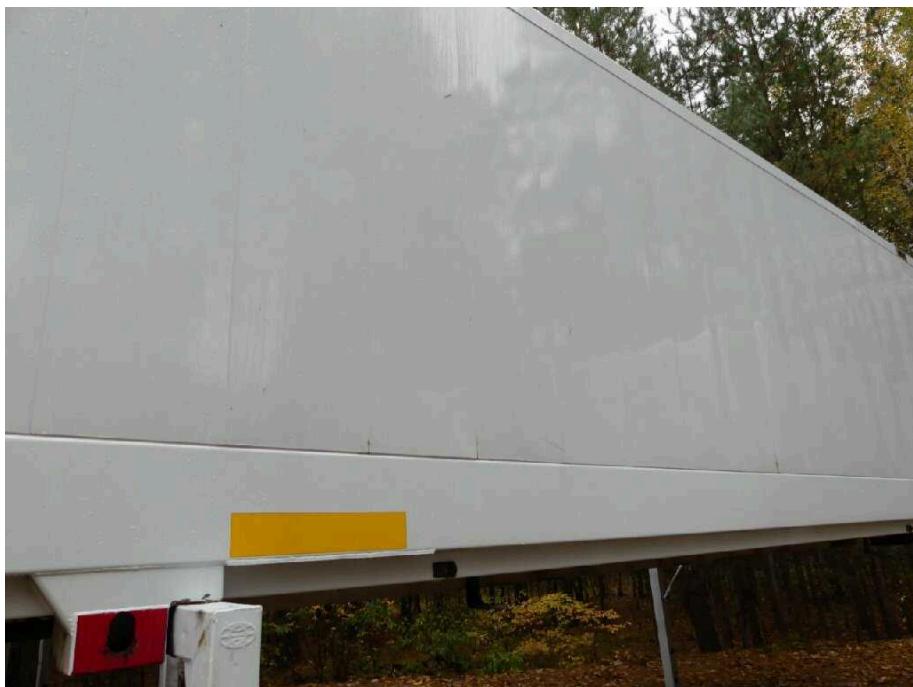
Bild 12

Fahrzeug Fahrzeug aussen Seite links, verkratzt und korrodiert

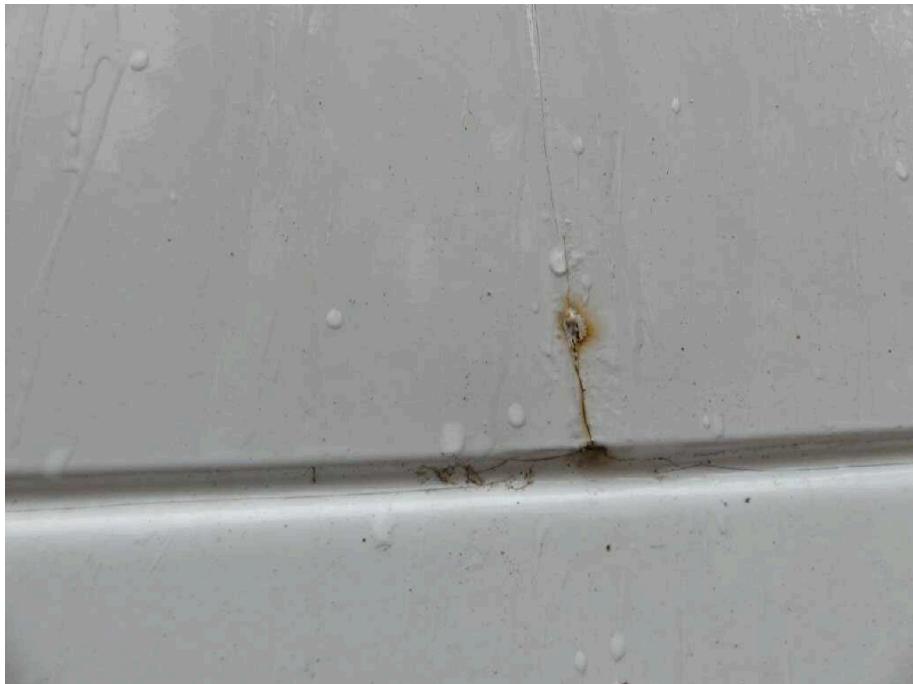
Bild 13
Fahrzeug Fahrzeug aussen Seite links, verkratzt und korrodiert

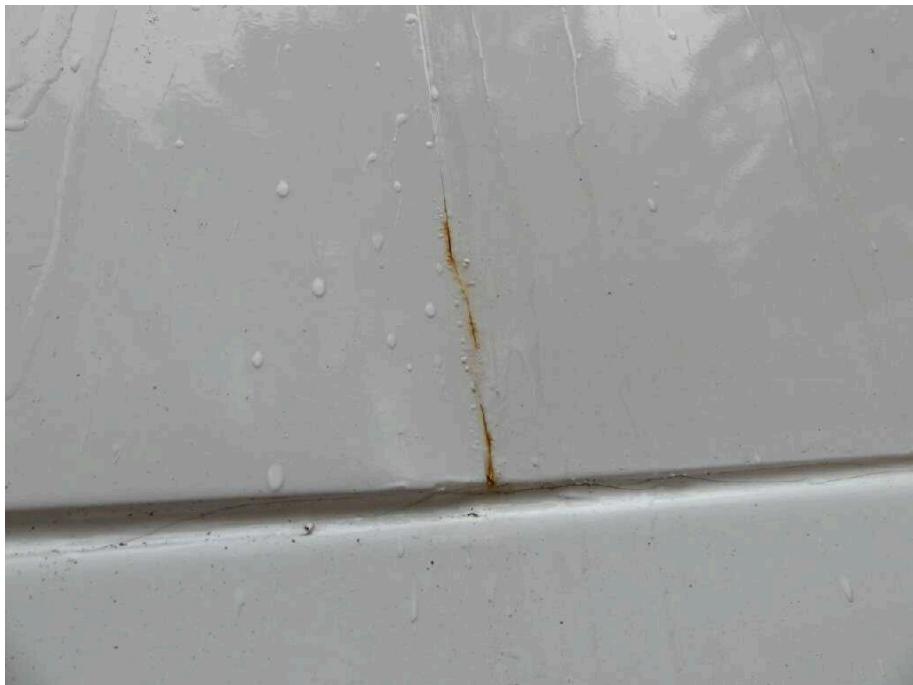
Bild 14
Fahrzeug Fahrzeug aussen Seite links, verkratzt und korrodiert

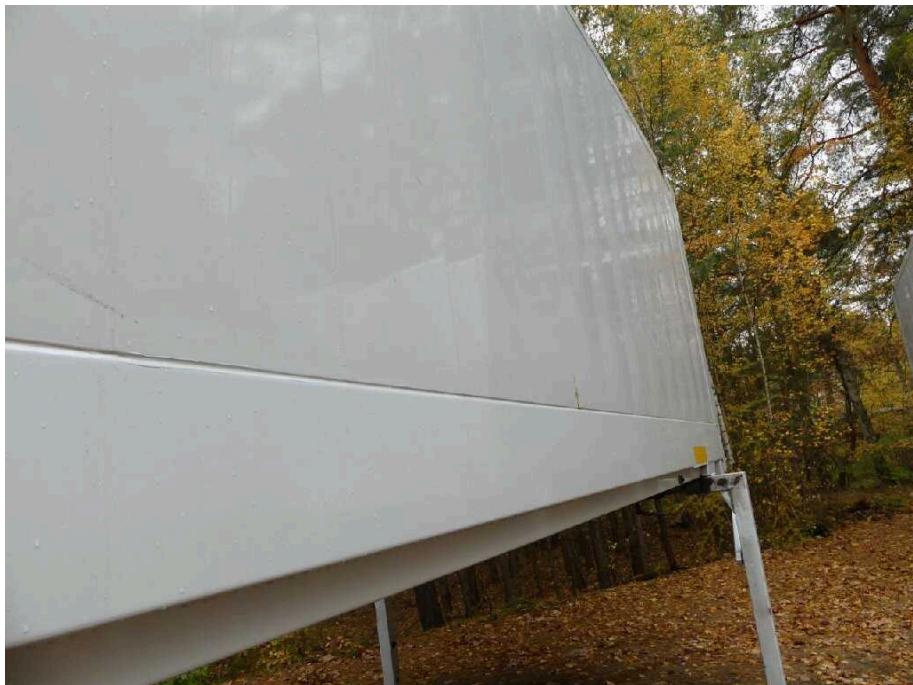
Bild 15

Fahrzeug Fahrzeug aussen Seite links, verkratzt und korrodiert

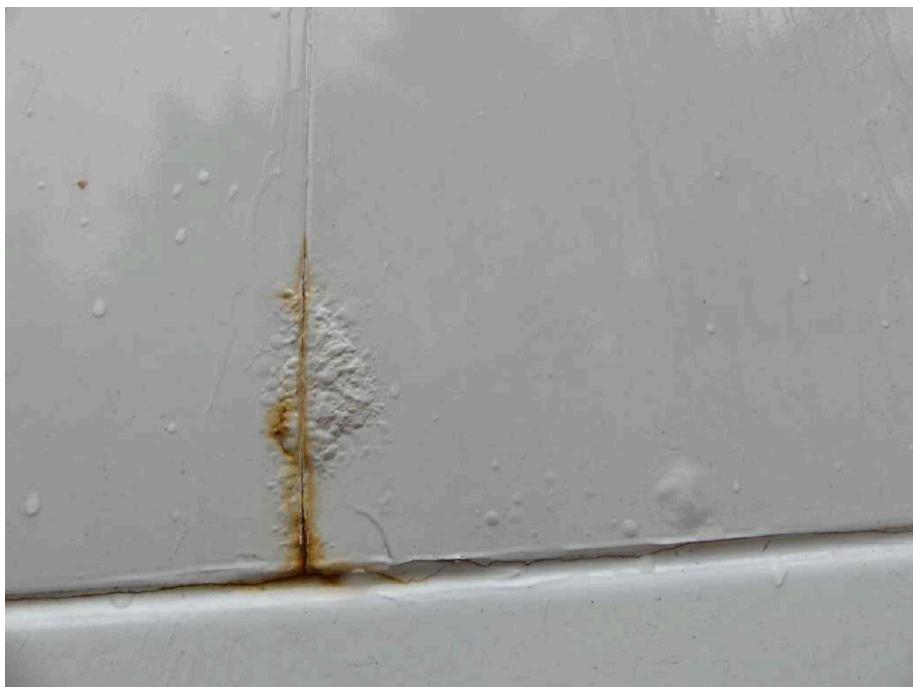
Bild 16

Fahrzeug Fahrzeug aussen Seite links, verkratzt und korrodiert

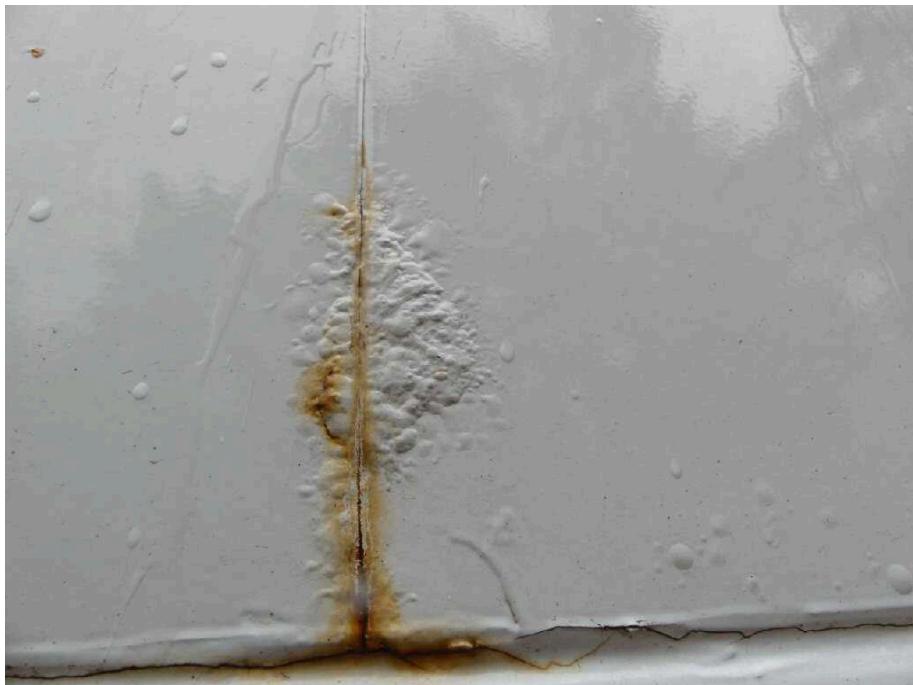
Bild 17

Fahrzeug Fahrzeug aussen Seite links, verkratzt und korrodiert

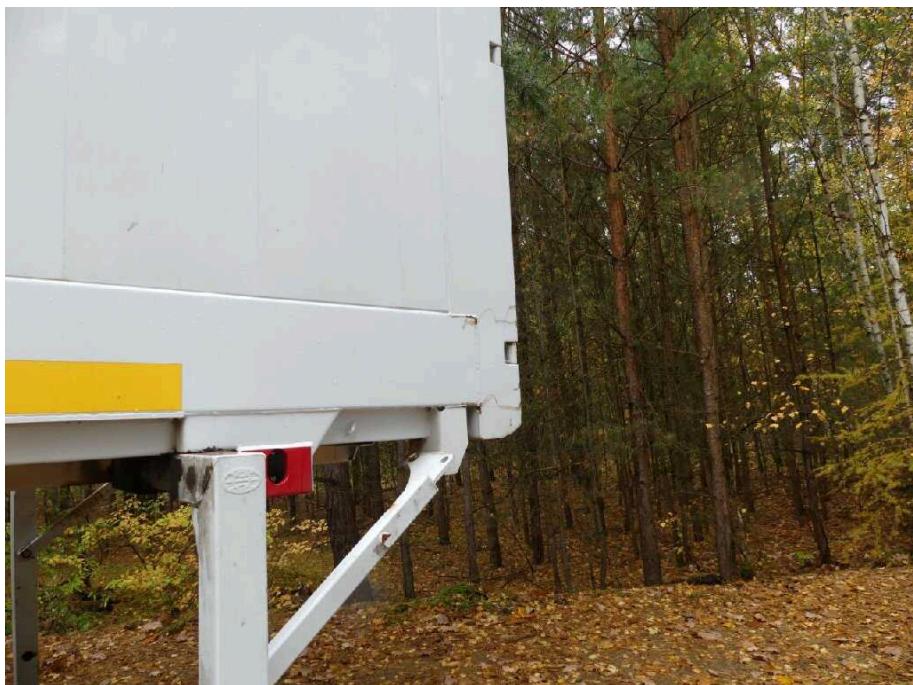
Bild 18

Fahrzeug Fahrzeug aussen Seite links, verkratzt und korrodiert

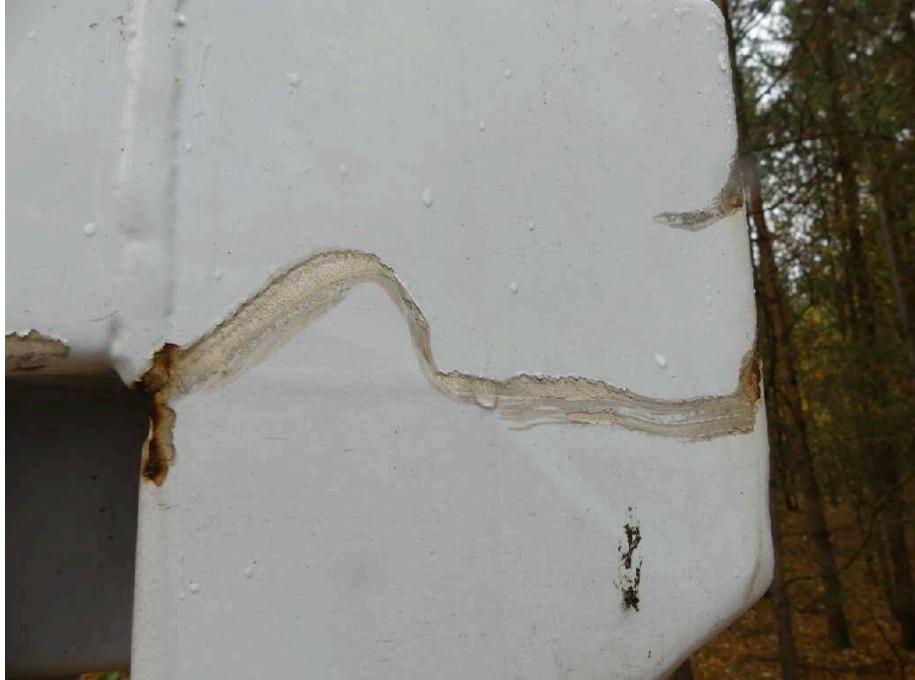
Bild 19
Fahrzeug Fahrzeug aussen Seite links, verkratzt und korrodiert

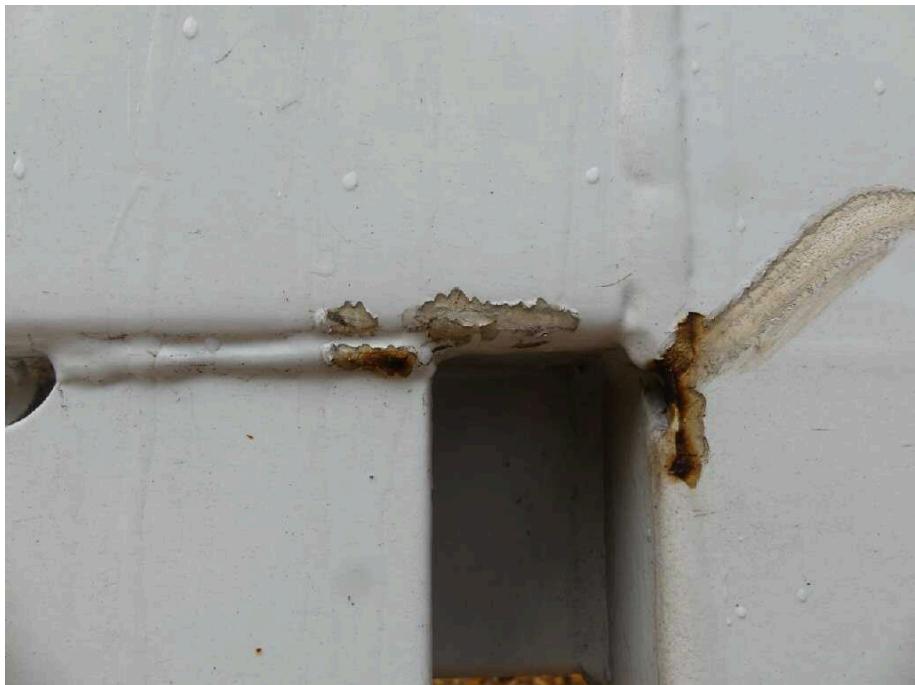
Bild 20
Fahrzeug Fahrzeug aussen Seite links, verkratzt und korrodiert

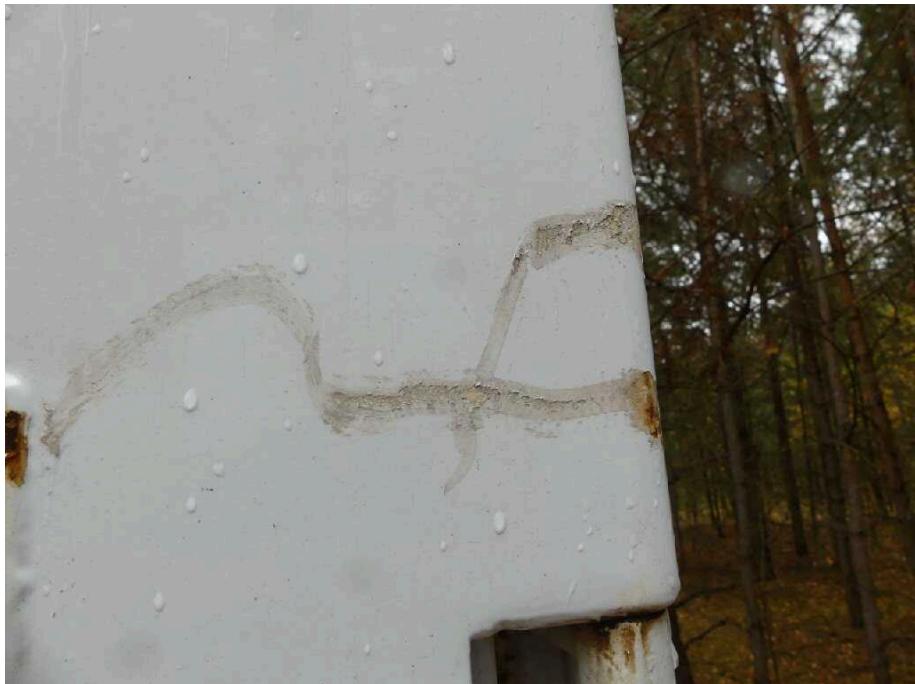
Bild 21

Fahrzeug Fahrzeug aussen Seite links, verkratzt und korrodiert

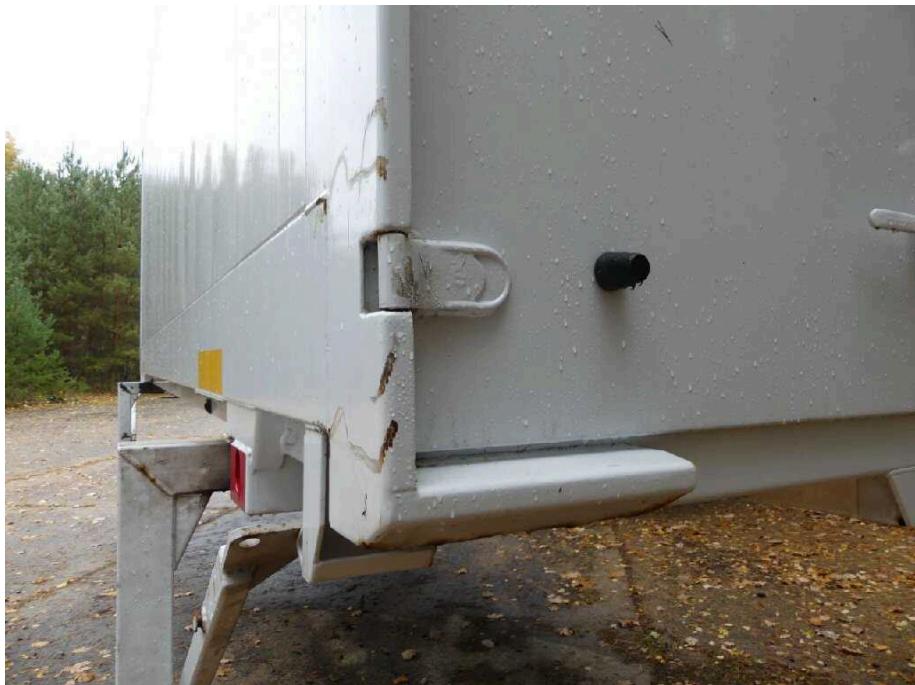
Bild 22

Fahrzeug Fahrzeug aussen Seite links, verkratzt und korrodiert

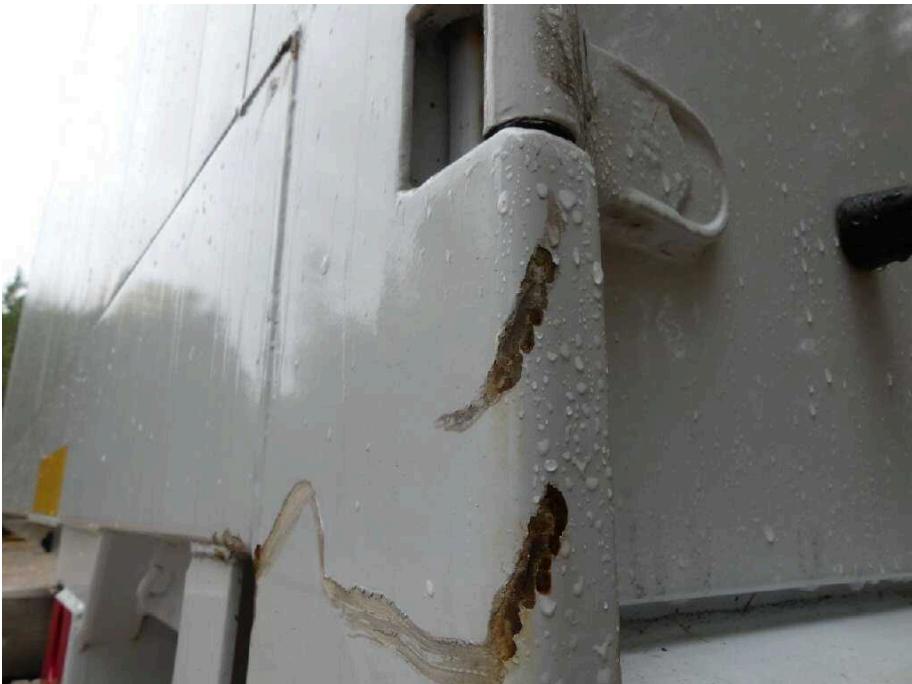
Bild 23

Fahrzeug Fahrzeug aussen Seite links, verkratzt und korrodiert

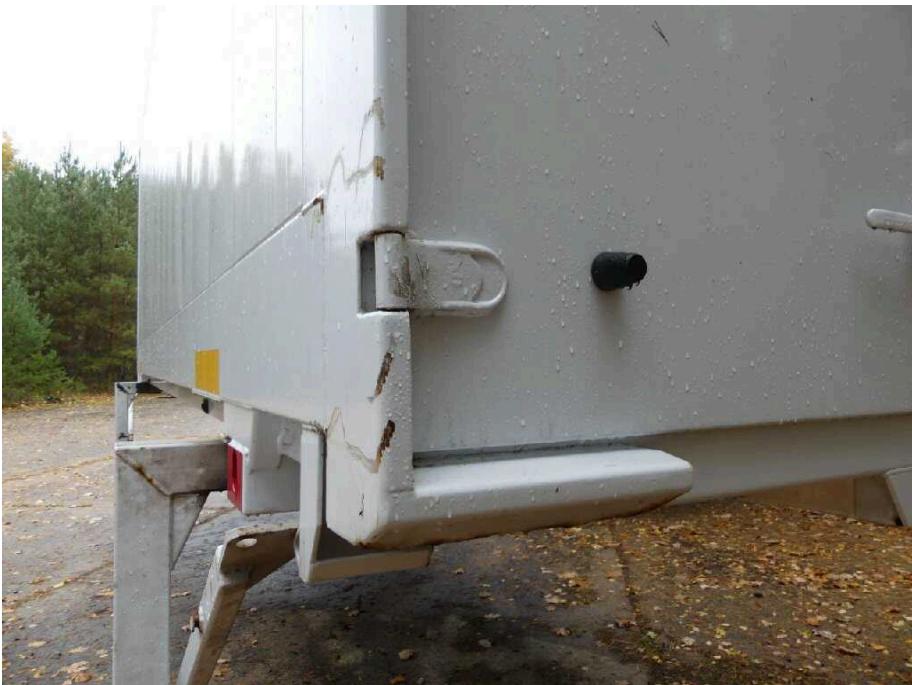
Bild 24

Fahrzeugheck Rahmen hinten links korrodiert

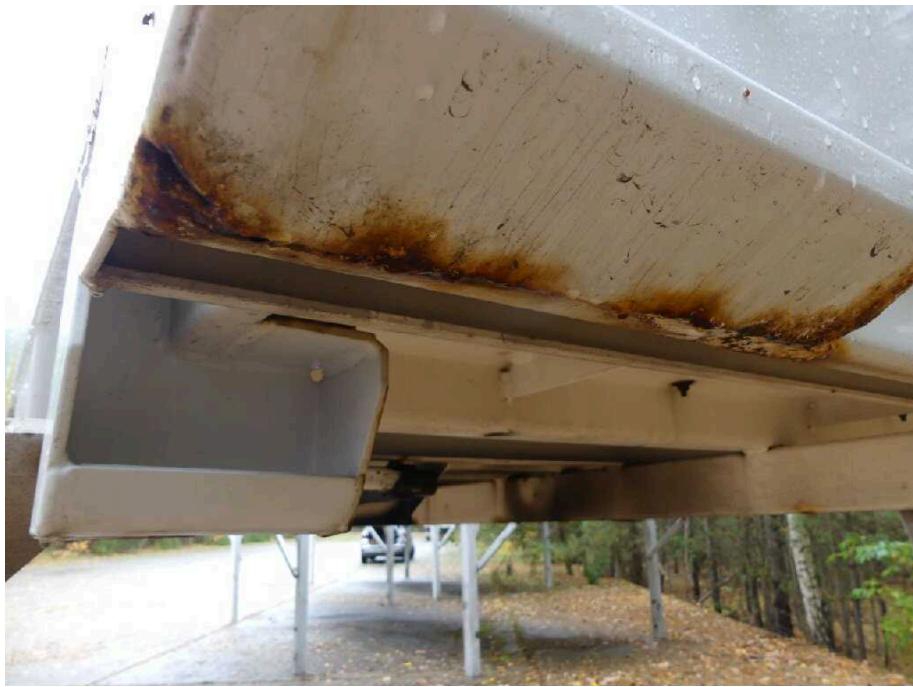
Bild 25
Fahrzeugheck Rahmen hinten links korrodiert

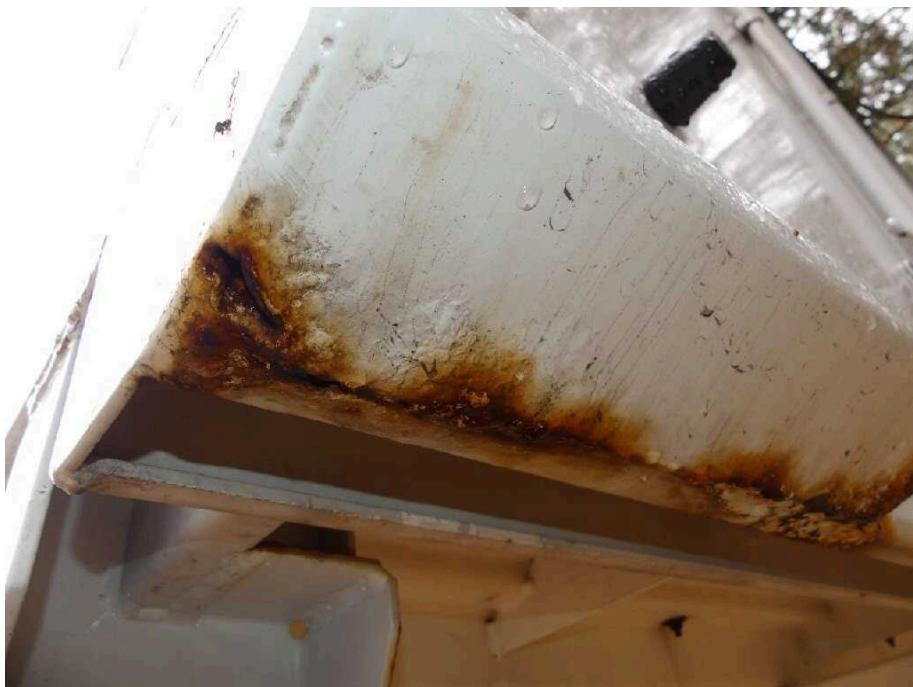
Bild 26
Fahrzeugheck Rahmen hinten links korrodiert

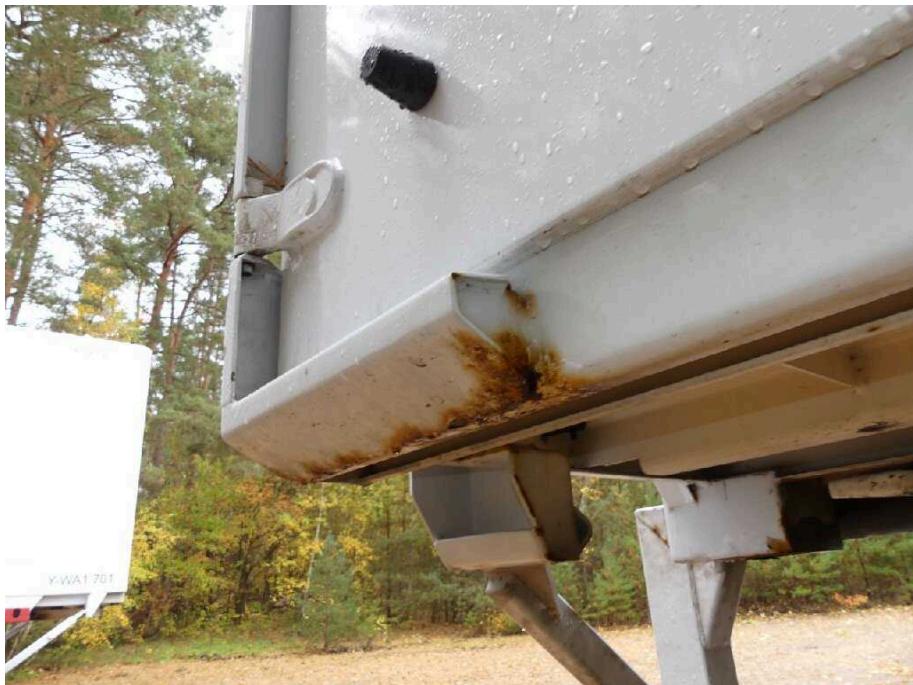
Bild 27
Fahrzeugheck Rahmen hinten links korrodiert

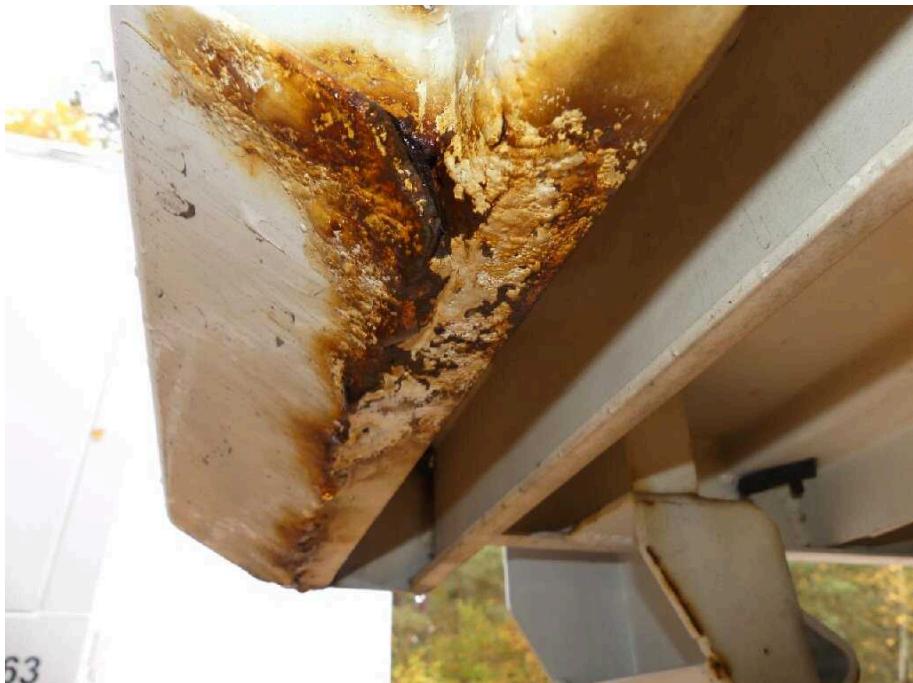
Bild 28
Fahrzeugheck Rahmen hinten links korrodiert

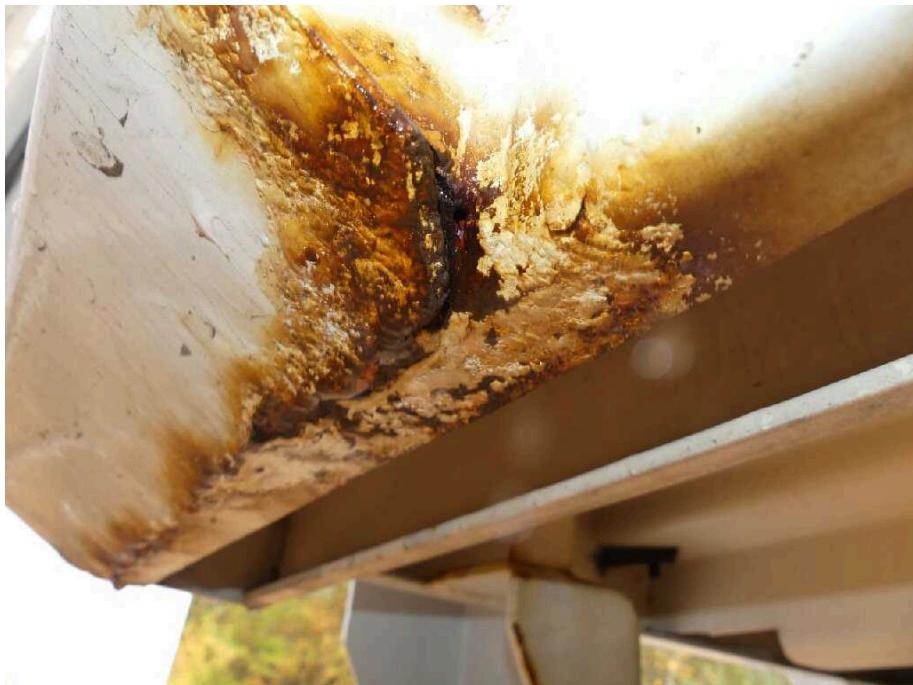
Bild 29
Fahrzeugheck Rahmen hinten links korrodiert

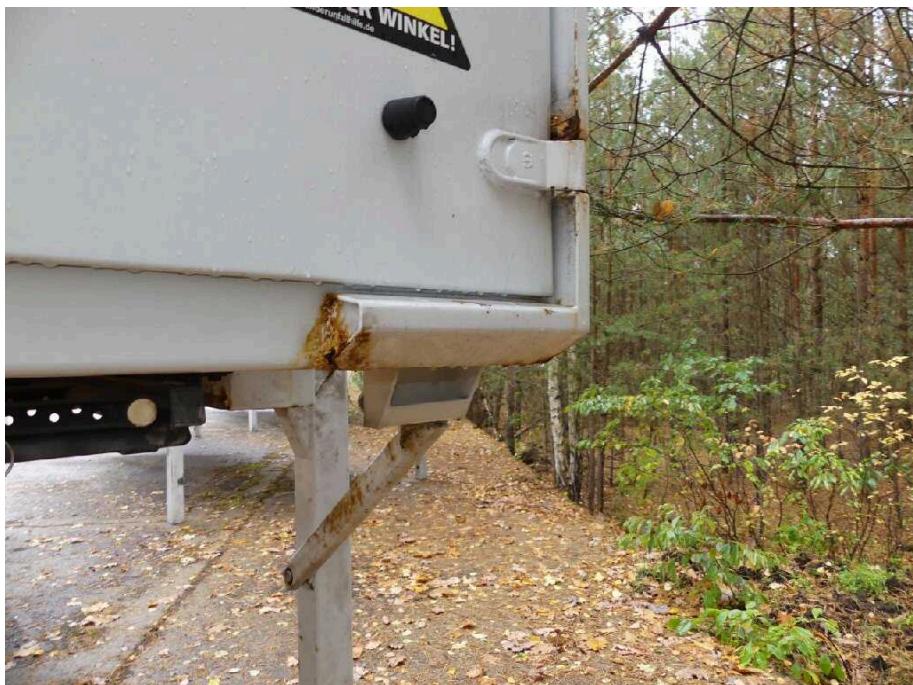
Bild 30
Fahrzeugheck Rahmen hinten rechts korrodiert

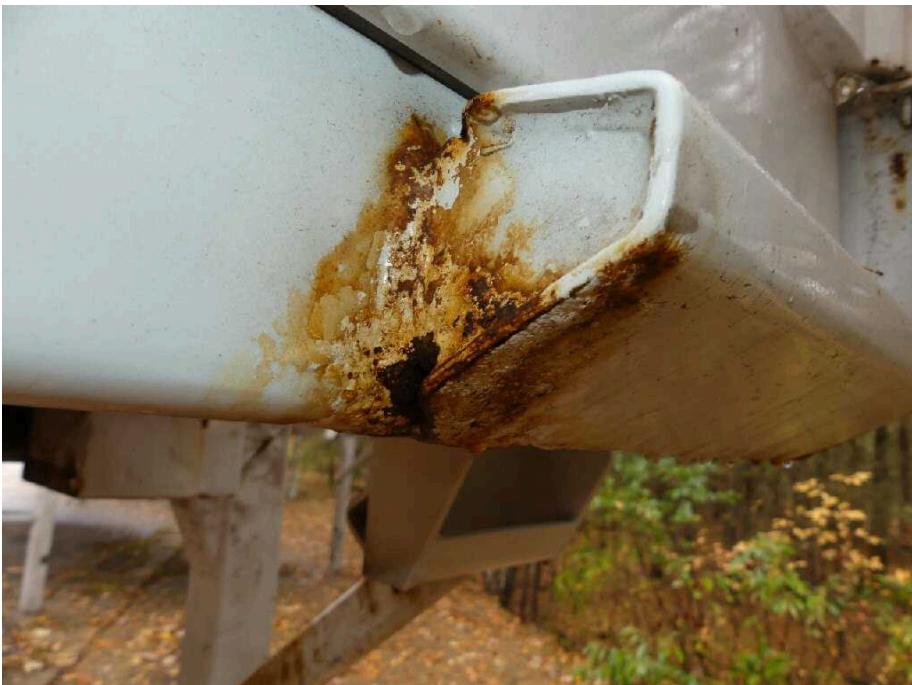
Bild 31
Fahrzeugheck Rahmen hinten rechts korrodiert

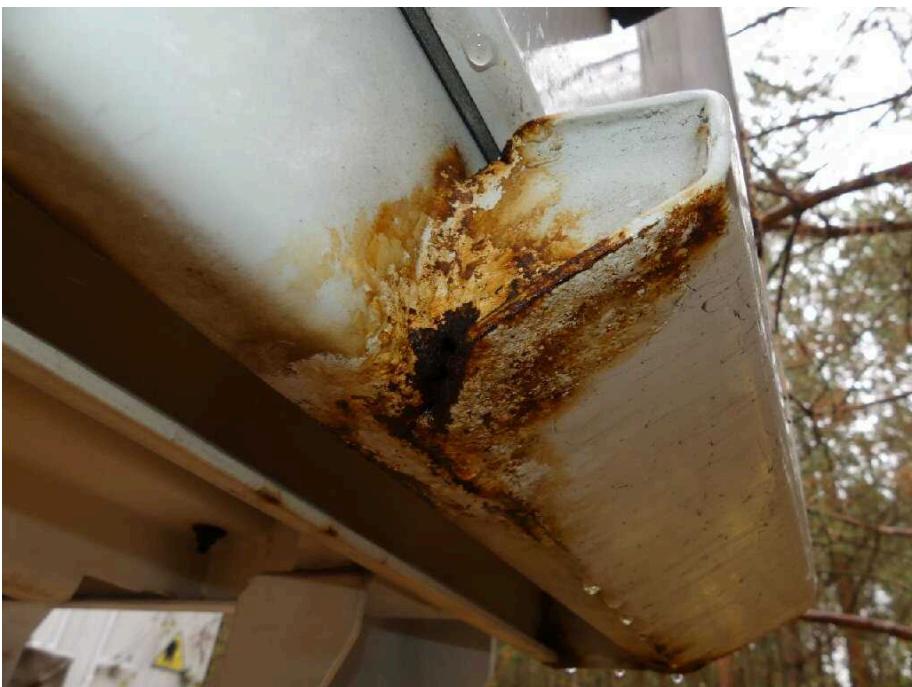
Bild 32
Fahrzeugheck Rahmen hinten rechts korrodiert

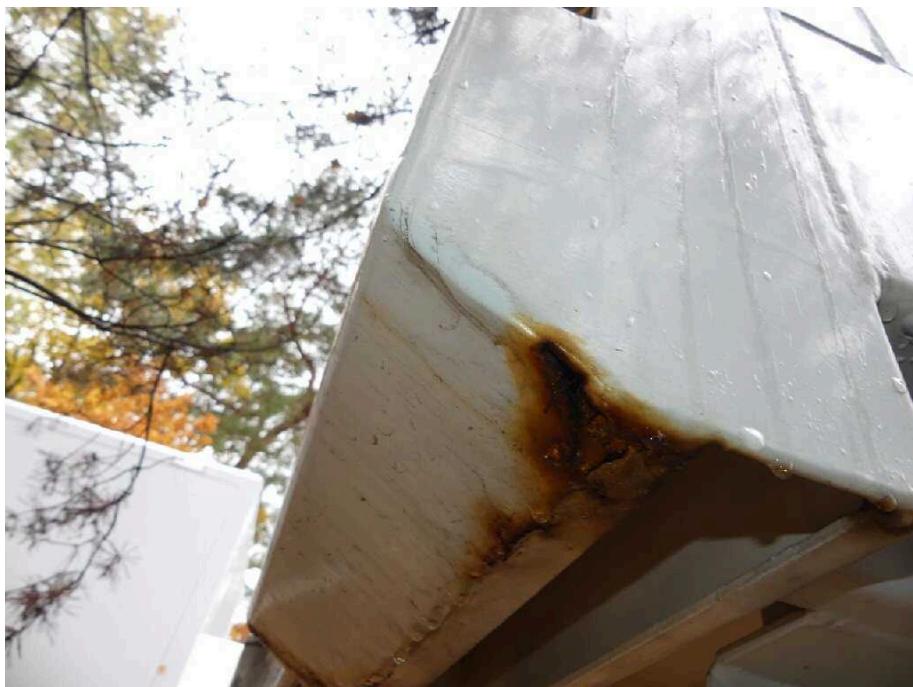
Bild 33
Fahrzeugheck Rahmen hinten rechts korrodiert

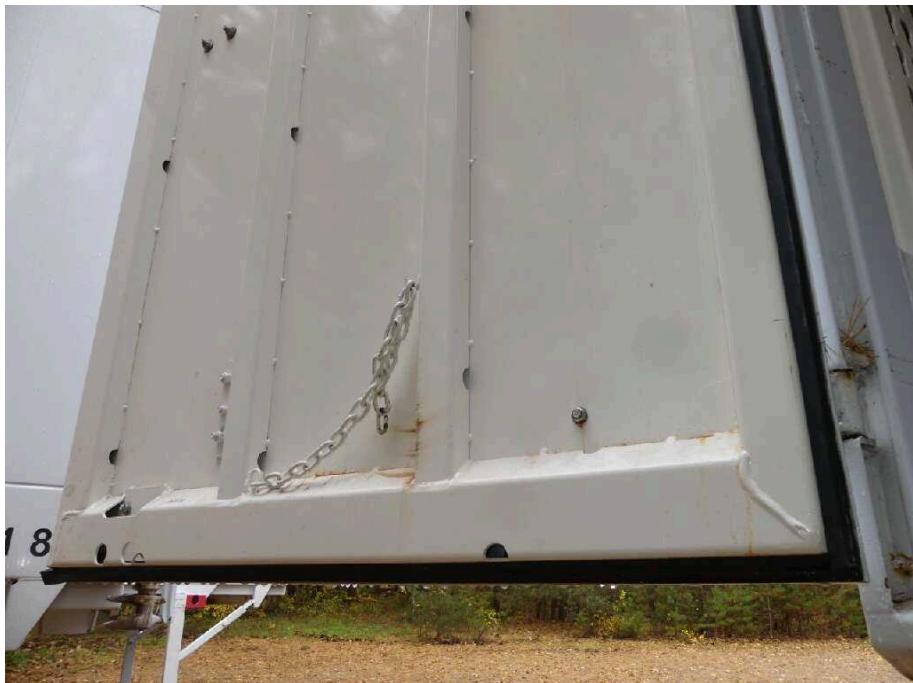
Bild 34
Fahrzeugheck Heckflügeltür links korrodiert

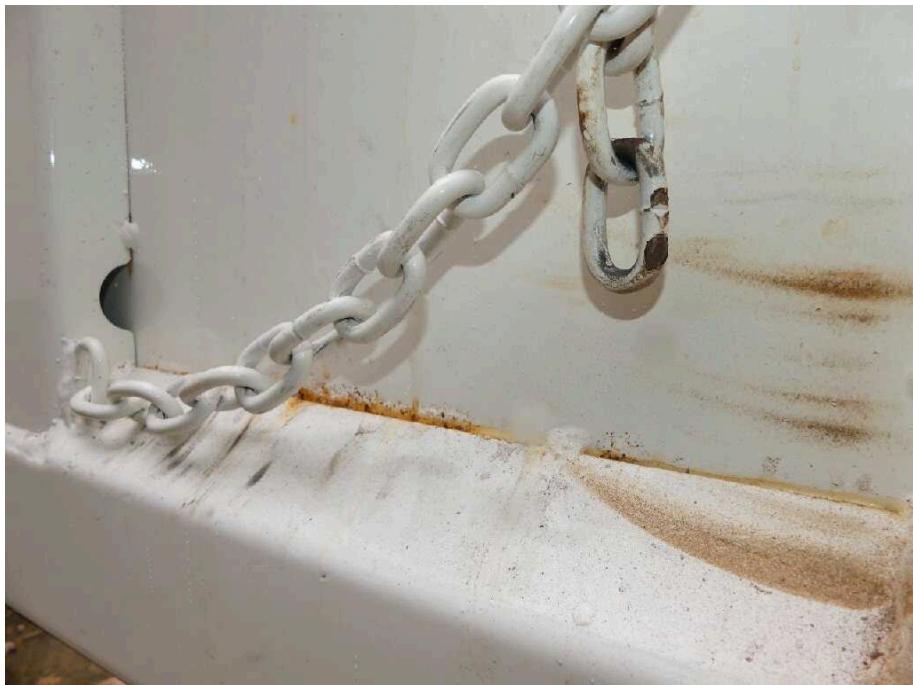
Bild 35
Fahrzeugheck Heckflügeltür links korrodiert

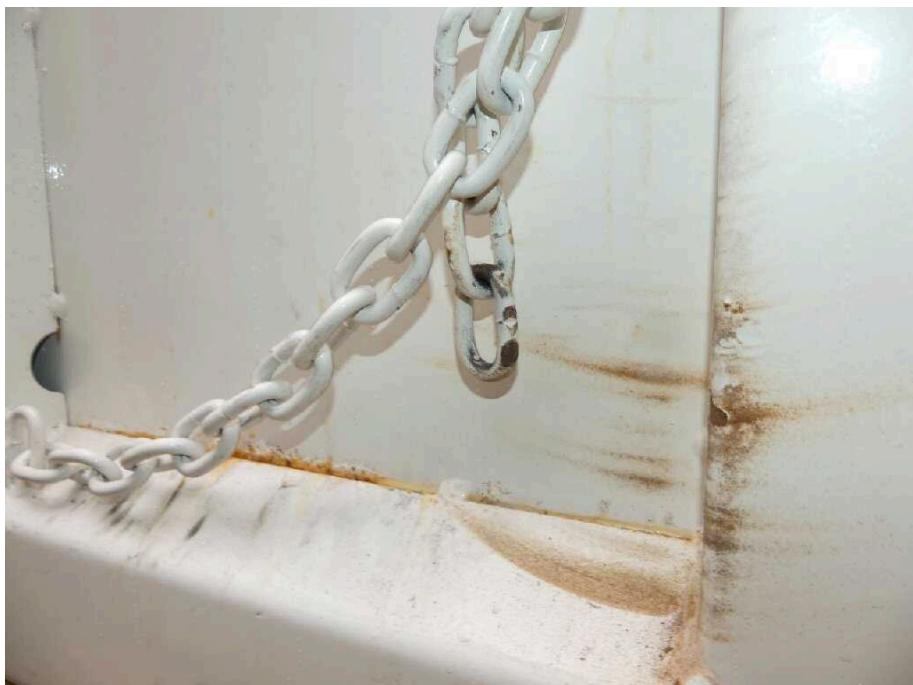
Bild 36
Fahrzeugheck Heckflügeltür links korrodiert

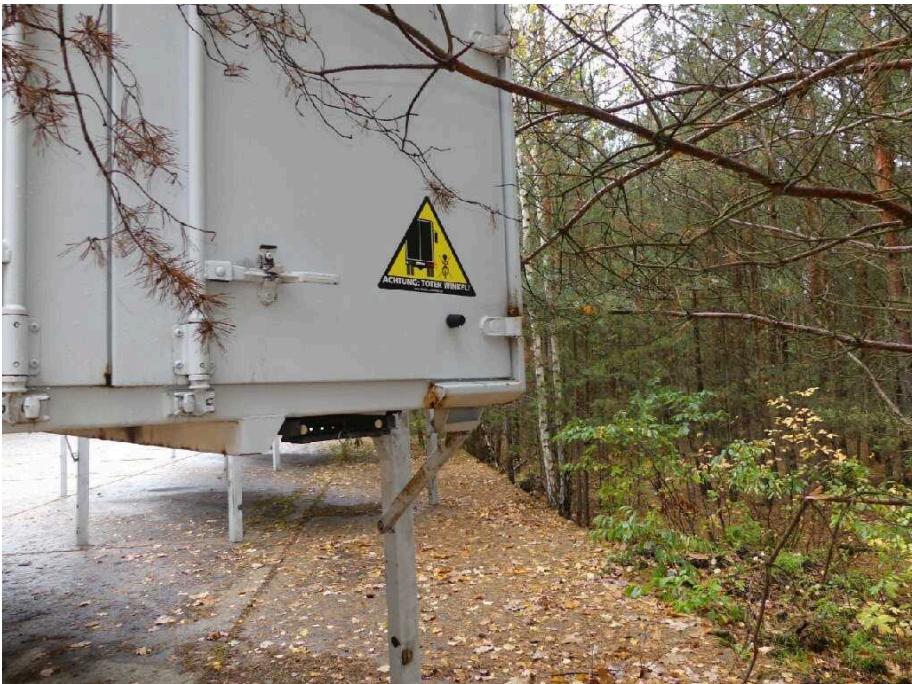
Bild 37
Fahrzeugheck Ecksäule hinten rechts stark korrodiert

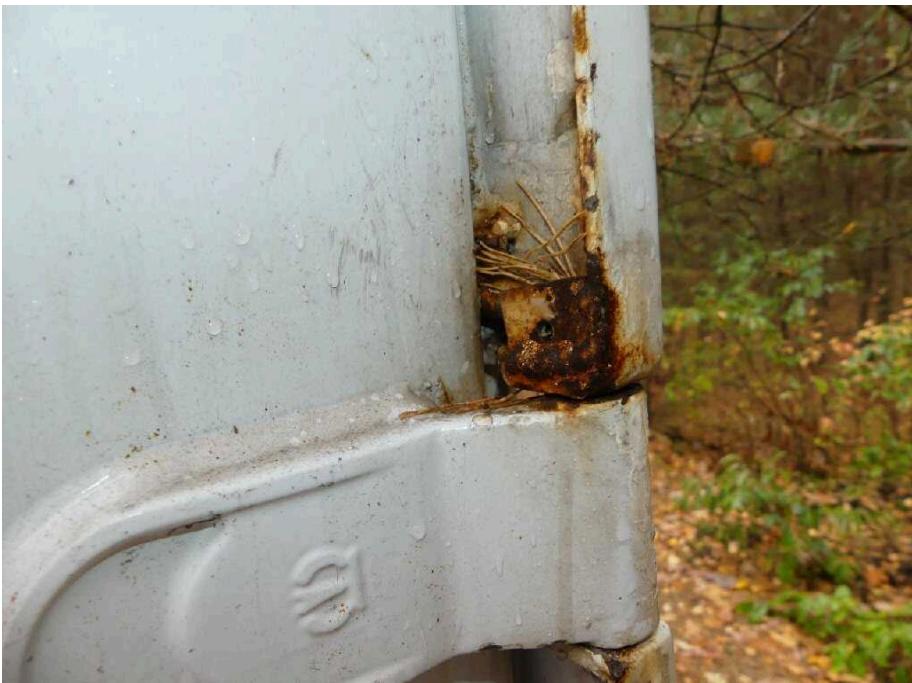
Bild 38
Fahrzeugheck Ecksäule hinten rechts stark korrodiert
