# Lichtbildanlage

Dokumentennummer:	1804907
Amtliches Kennzeichen:	Y-WA1929
Fahrzeugidentifikationsnummer:	W0414074

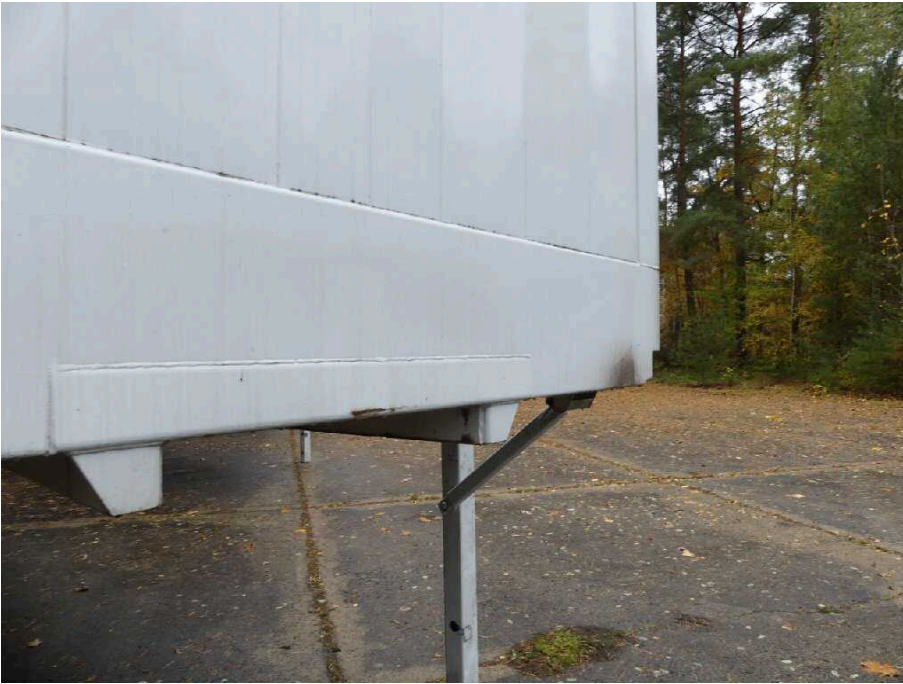
**Bild 9**  
Aufbau Bodenrahmen vorne korrodiert

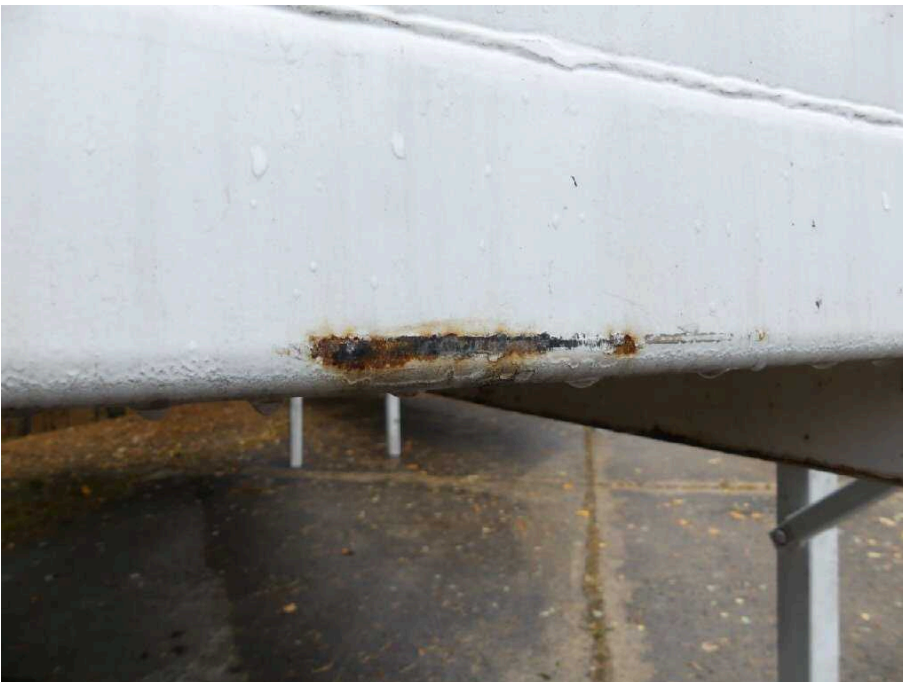
**Bild 10**  
Aufbau Bodenrahmen vorne korrodiert

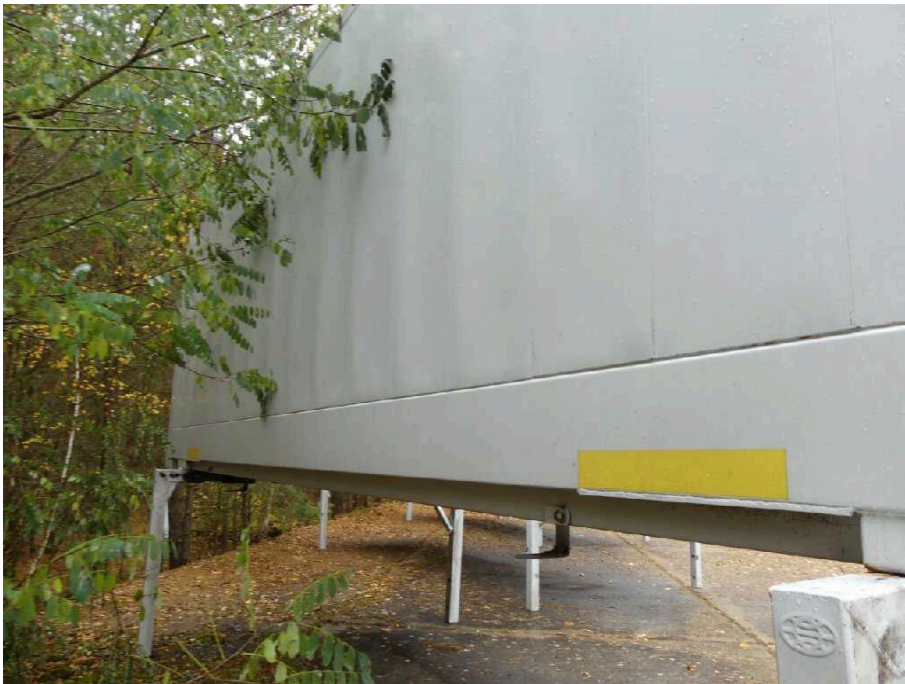
**Bild 11**  
Fahrzeug Fahrzeug aussen rechts, korrodiert und verkratzt

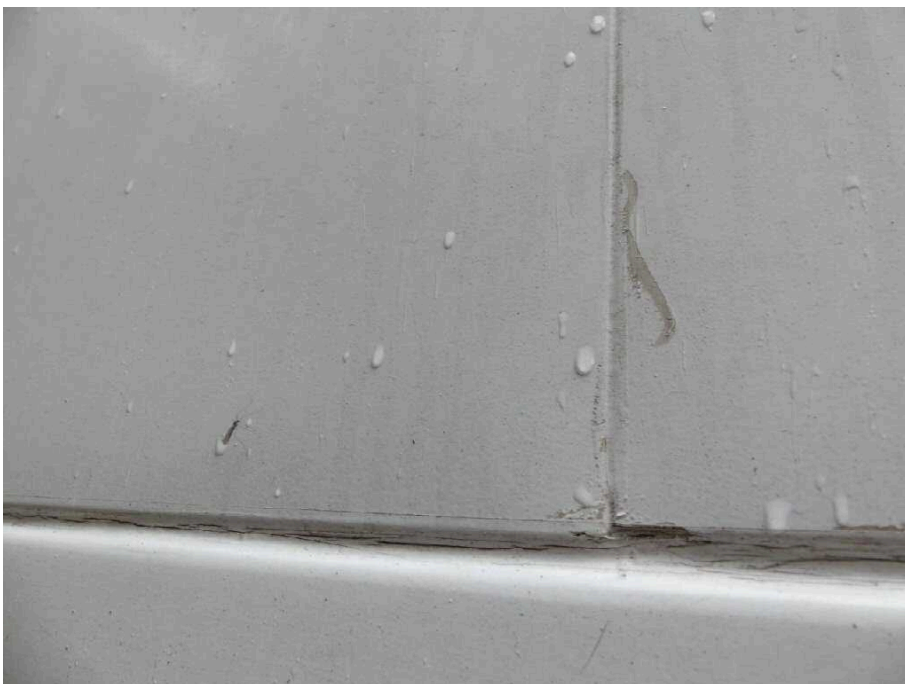
**Bild 12**  
Fahrzeug Fahrzeug aussen rechts, korrodiert und verkratzt

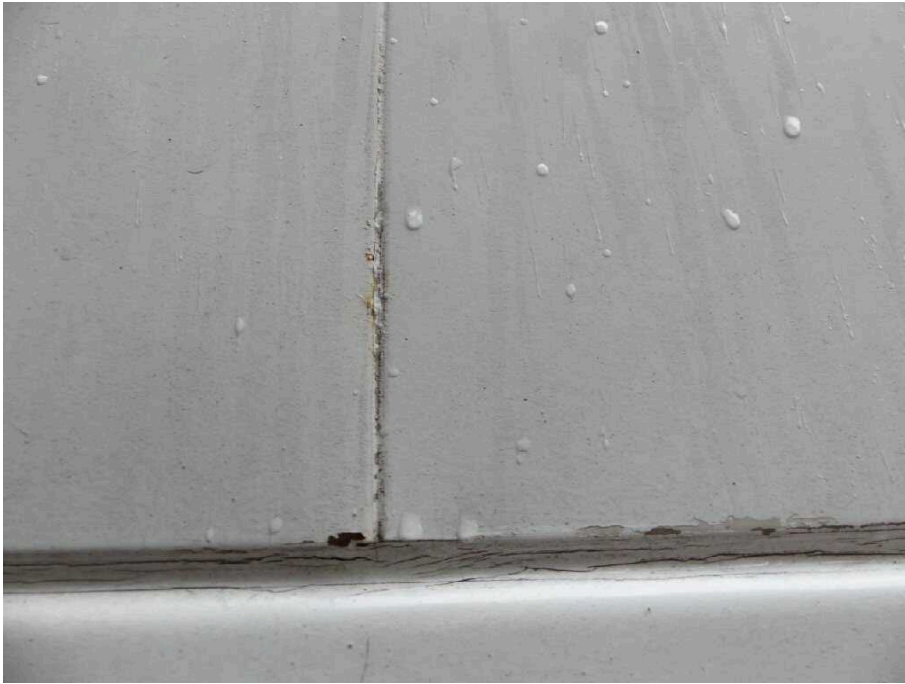
**Bild 13**  
Fahrzeug Fahrzeug aussen rechts, korrodiert und verkratzt

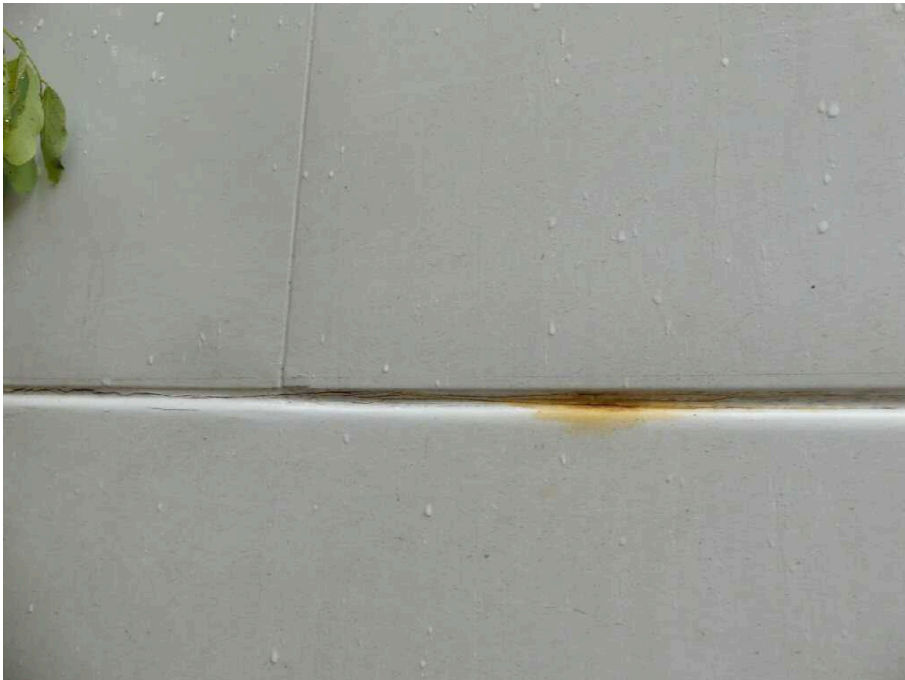
**Bild 14**  
Fahrzeug Fahrzeug aussen rechts, korrodiert und verkratzt

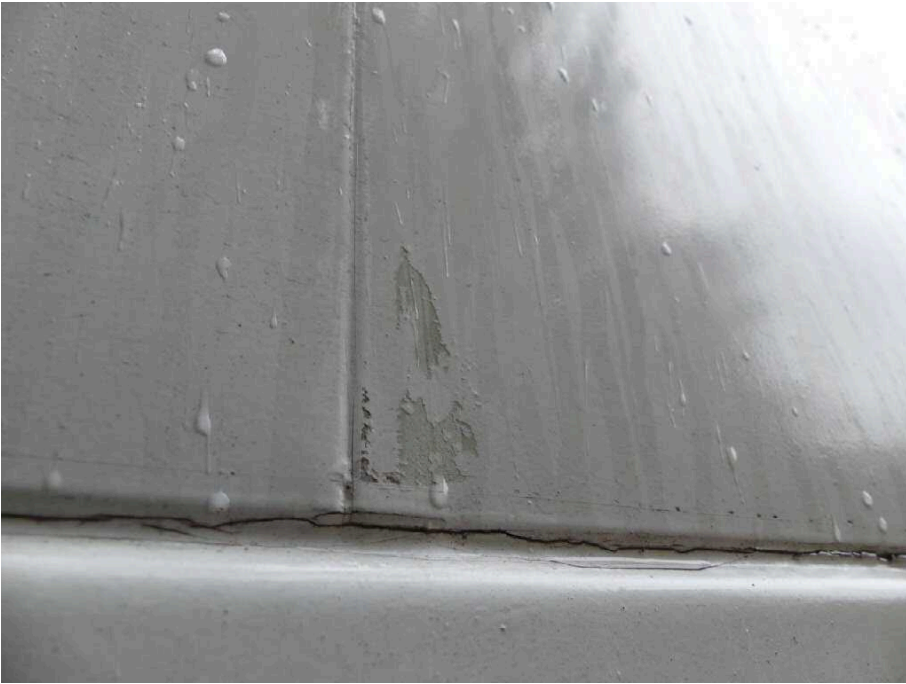
**Bild 15**  
Fahrzeug aussen rechts, korrodiert und verkratzt

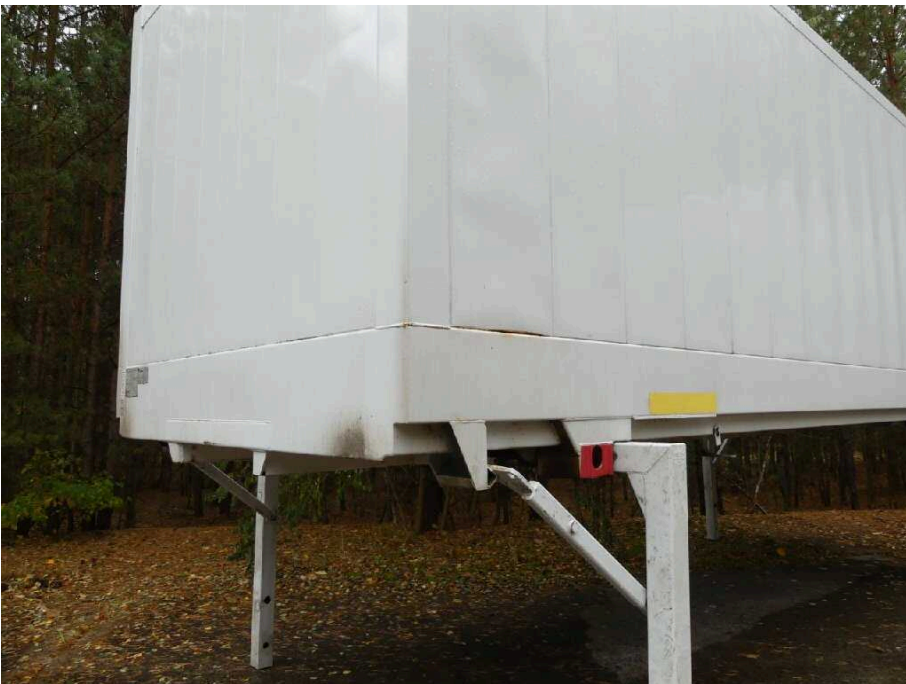
**Bild 16**  
Fahrzeug aussen links, korrodiert und verkratzt

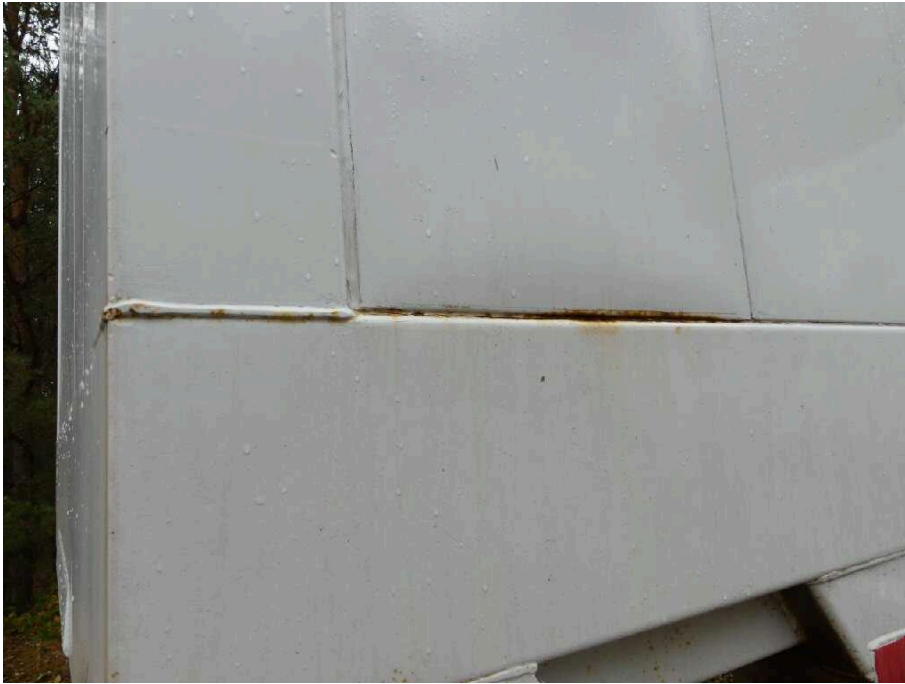
**Bild 17**  
Fahrzeug Fahrzeug aussen links, korrodiert und verkratzt

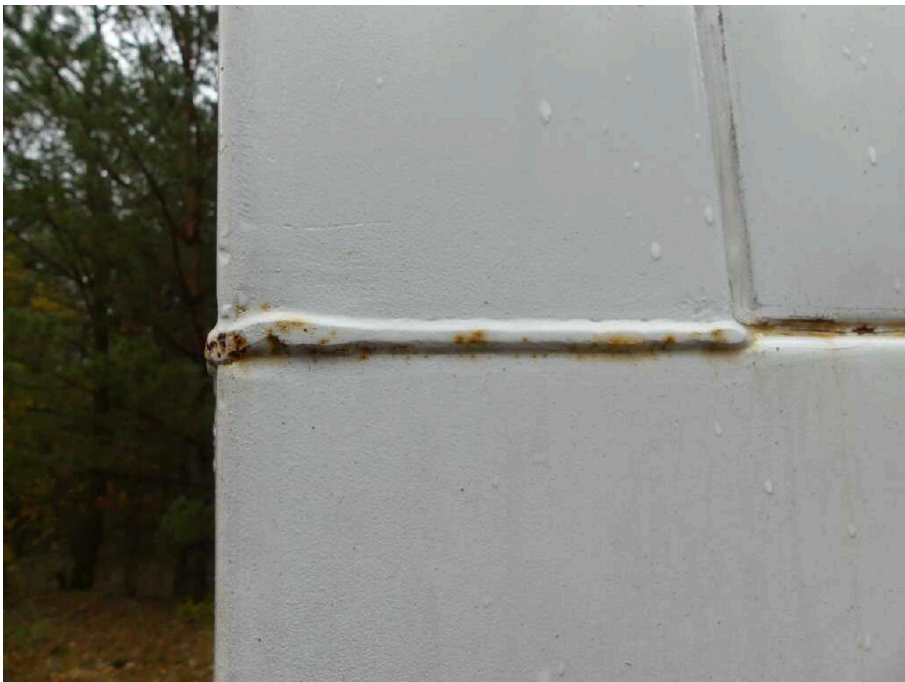
**Bild 18**  
Fahrzeug Fahrzeug aussen links, korrodiert und verkratzt

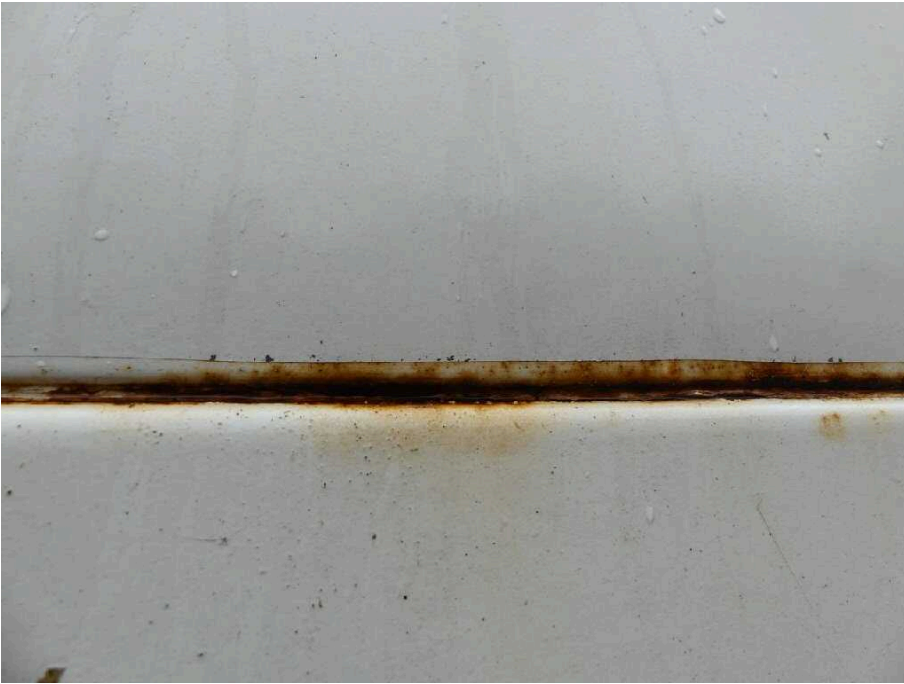
**Bild 19**  
Fahrzeug Fahrzeug aussen links, korrodiert und verkratzt

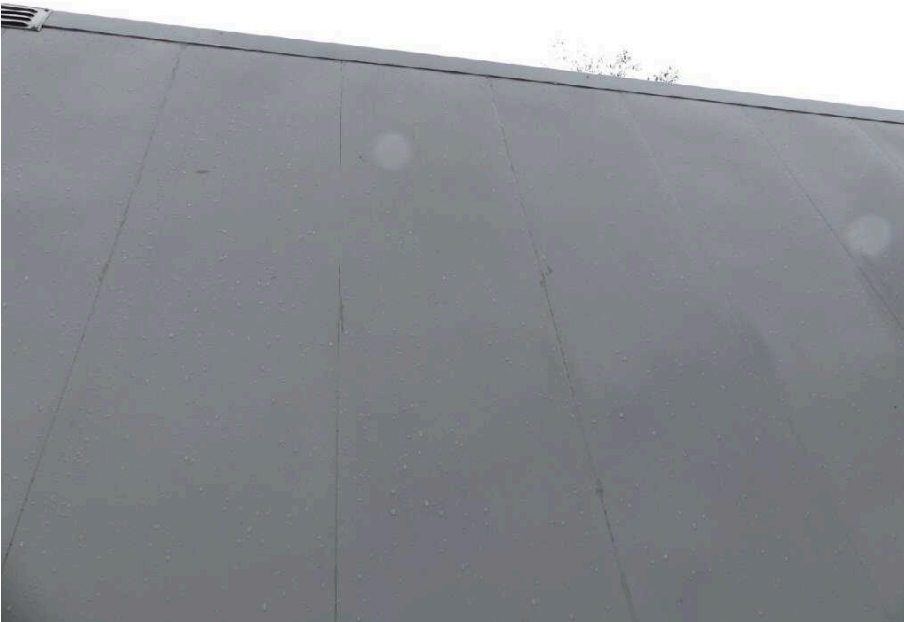
**Bild 20**  
Fahrzeug Fahrzeug aussen links, korrodiert und verkratzt

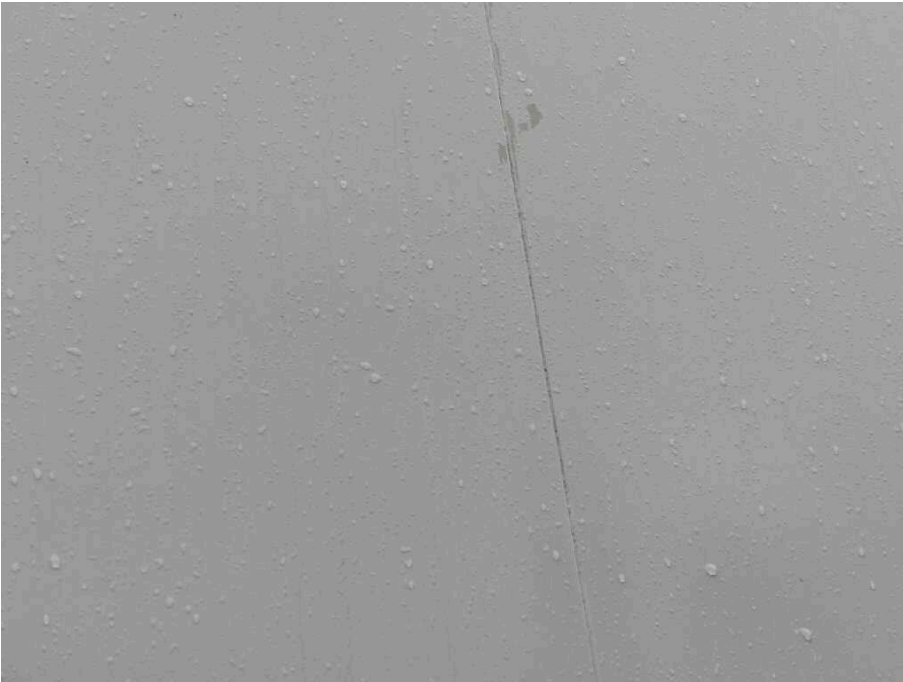
**Bild 21**  
Fahrzeug Fahrzeug aussen links, korrodiert und verkratzt

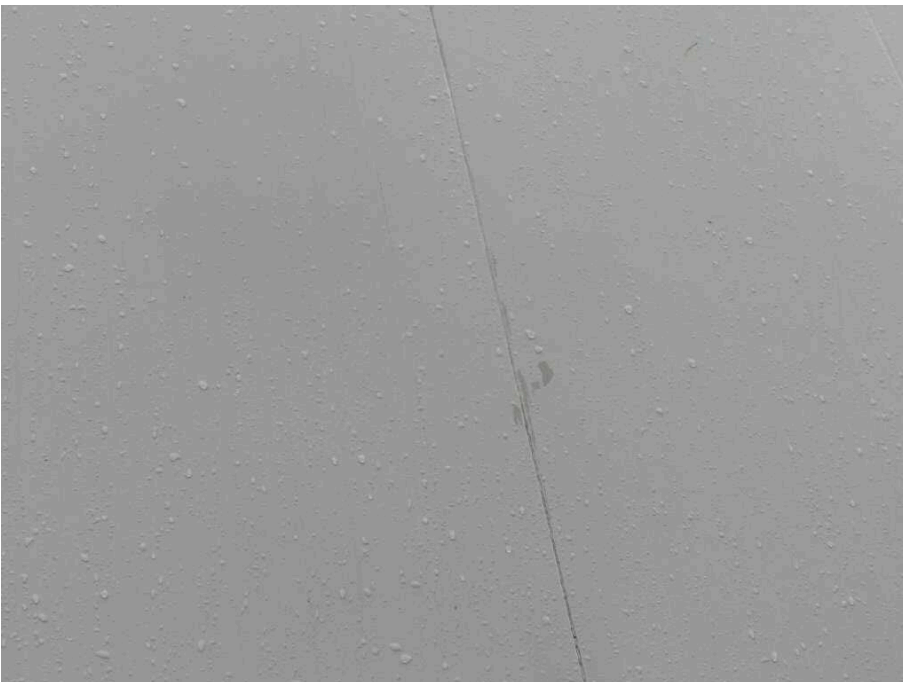
**Bild 22**  
Fahrzeug Fahrzeug aussen links, korrodiert und verkratzt

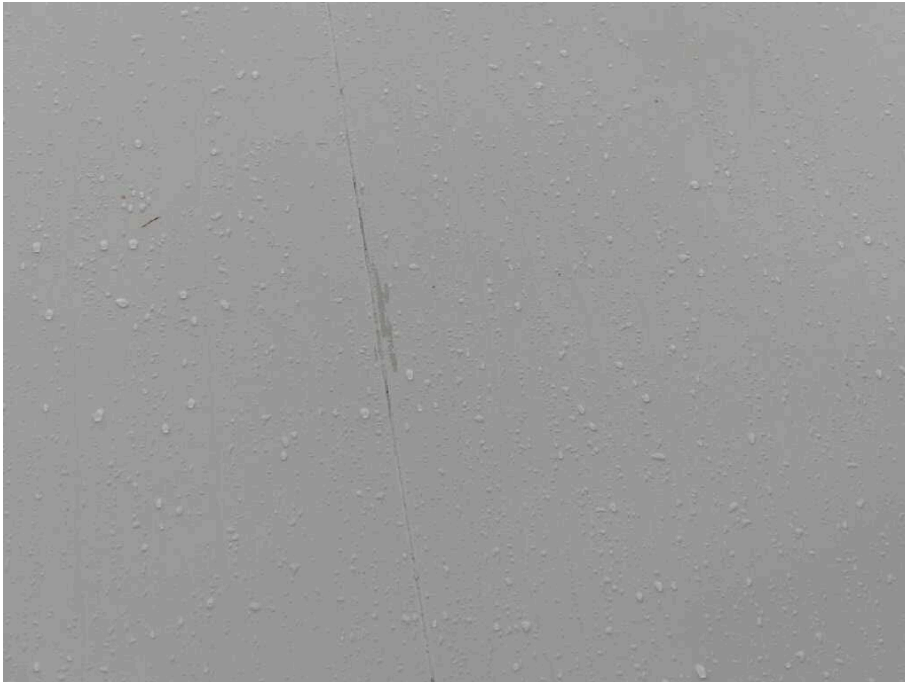
**Bild 23**  
Fahrzeug Fahrzeug aussen links, korrodiert und verkratzt

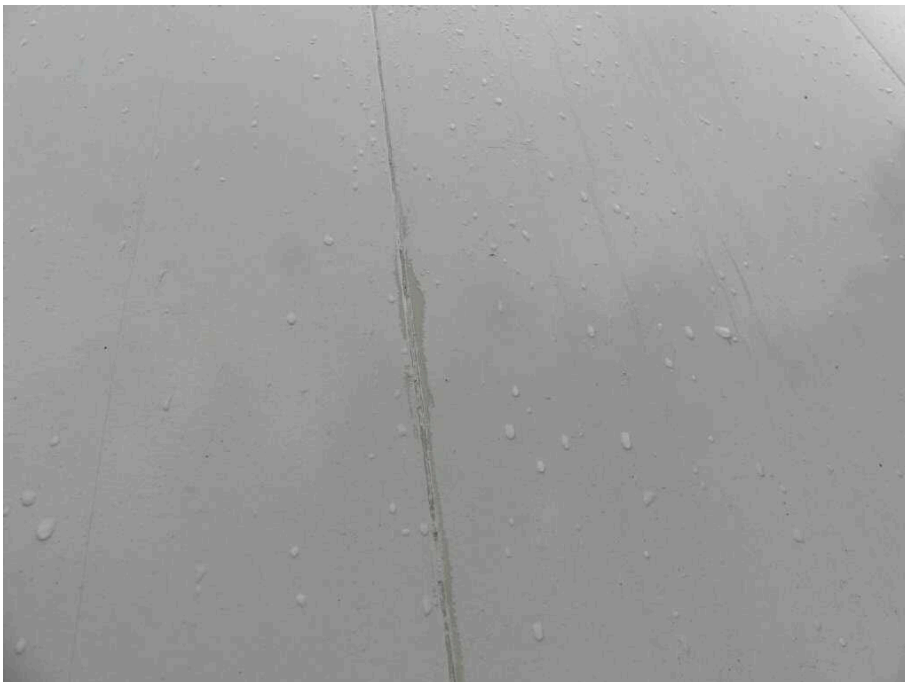
**Bild 24**  
Fahrzeug Fahrzeug aussen links, korrodiert und verkratzt

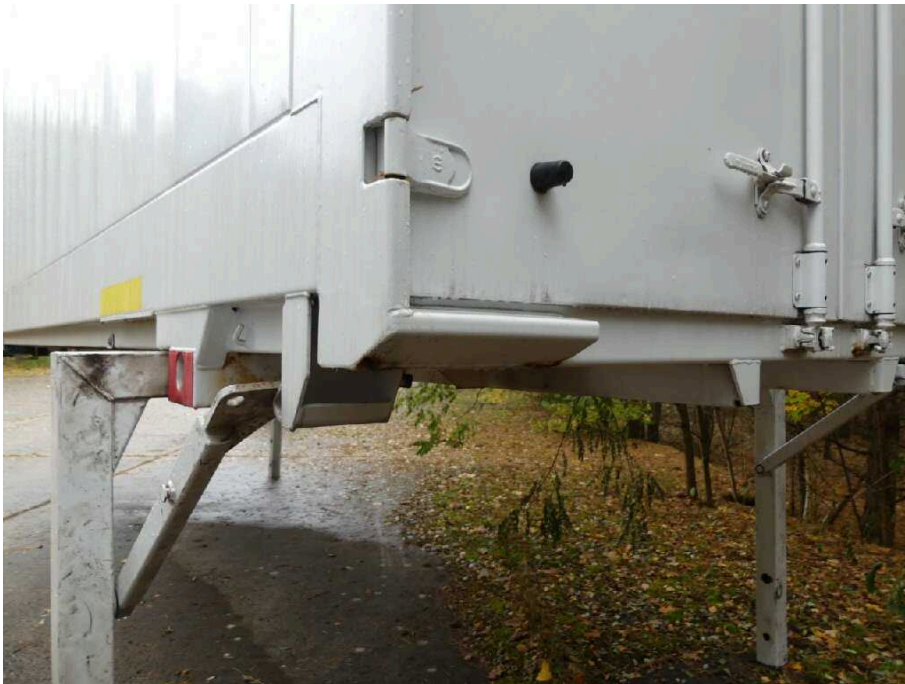
**Bild 25**  
Fahrzeugheck Rahmen hinten links korrodiert

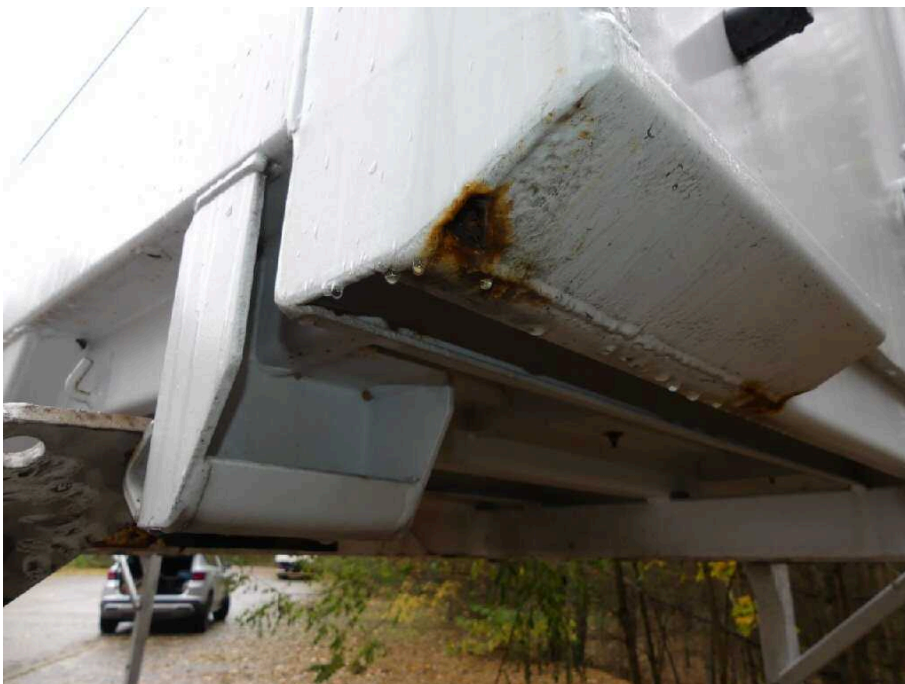
**Bild 26**  
Fahrzeugheck Rahmen hinten links korrodiert

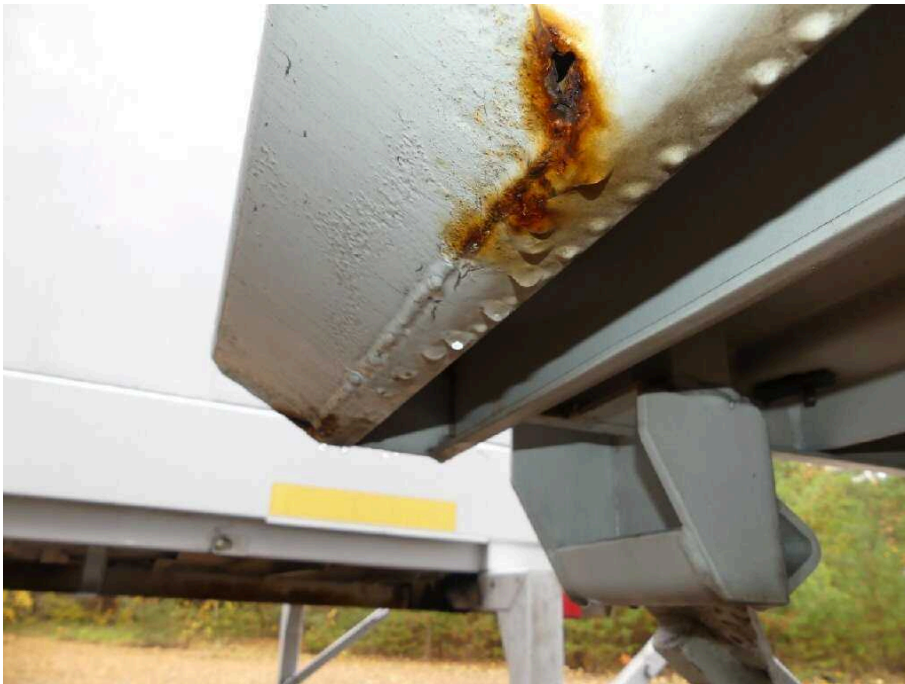
**Bild 27**  
Fahrzeugheck Rahmen hinten links korrodiert

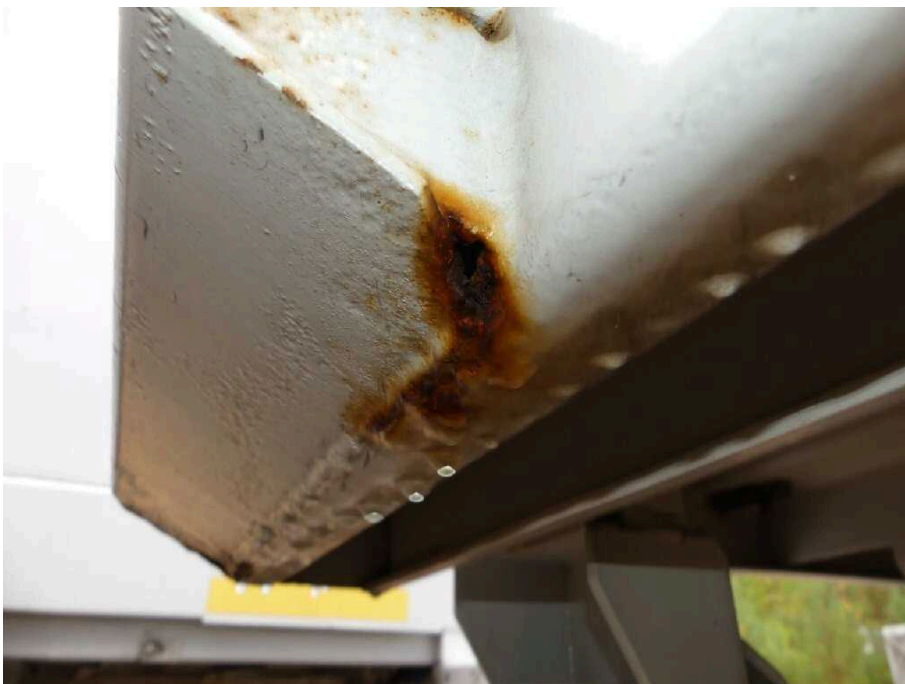
**Bild 28**  
Fahrzeugheck Rahmen hinten links korrodiert

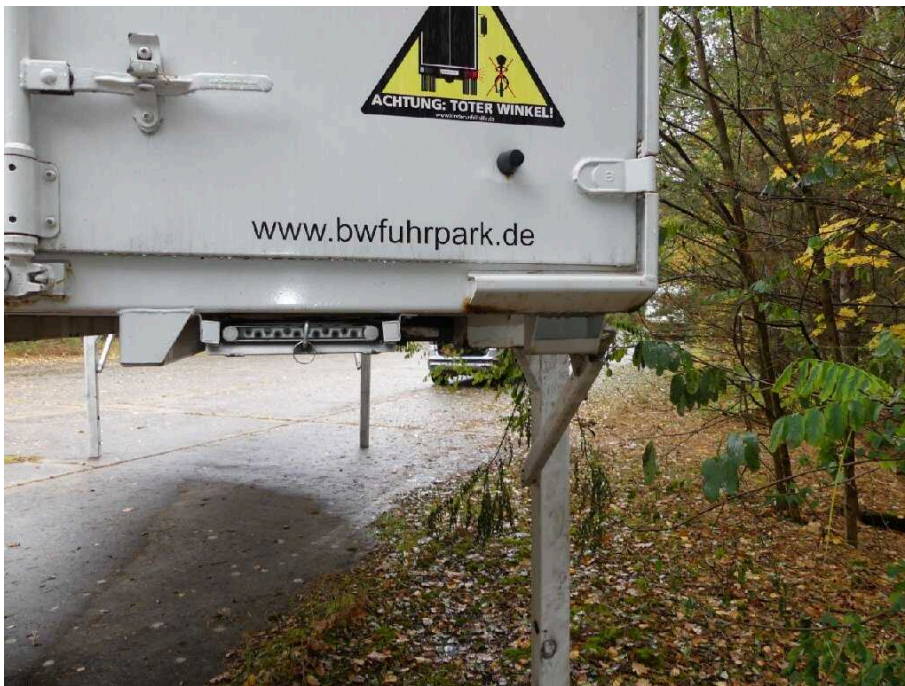
**Bild 29**  
Fahrzeugheck Rahmen hinten rechts korrodiert

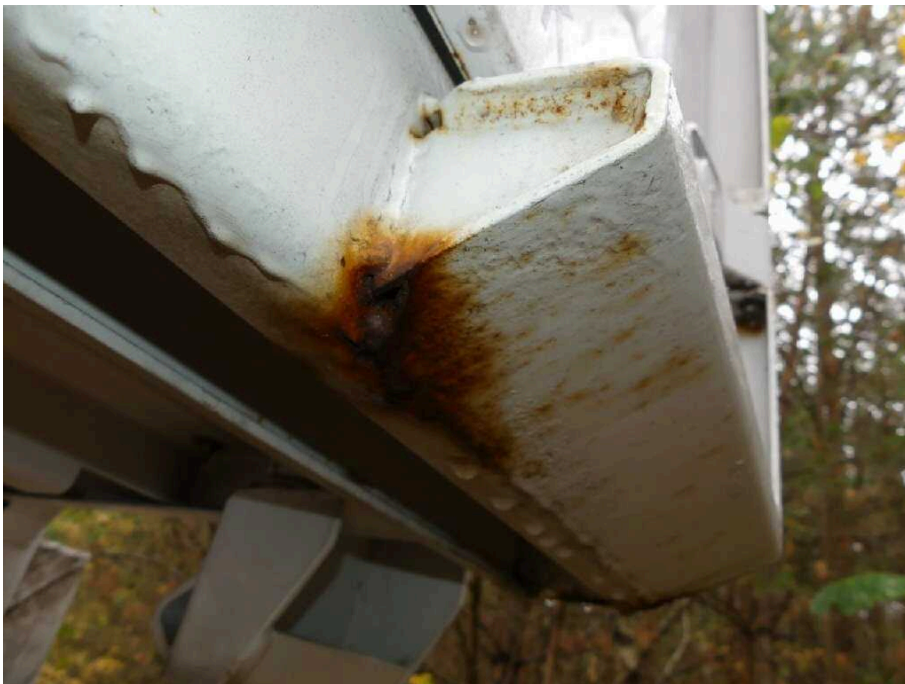
**Bild 30**  
Fahrzeugheck Rahmen hinten rechts korrodiert

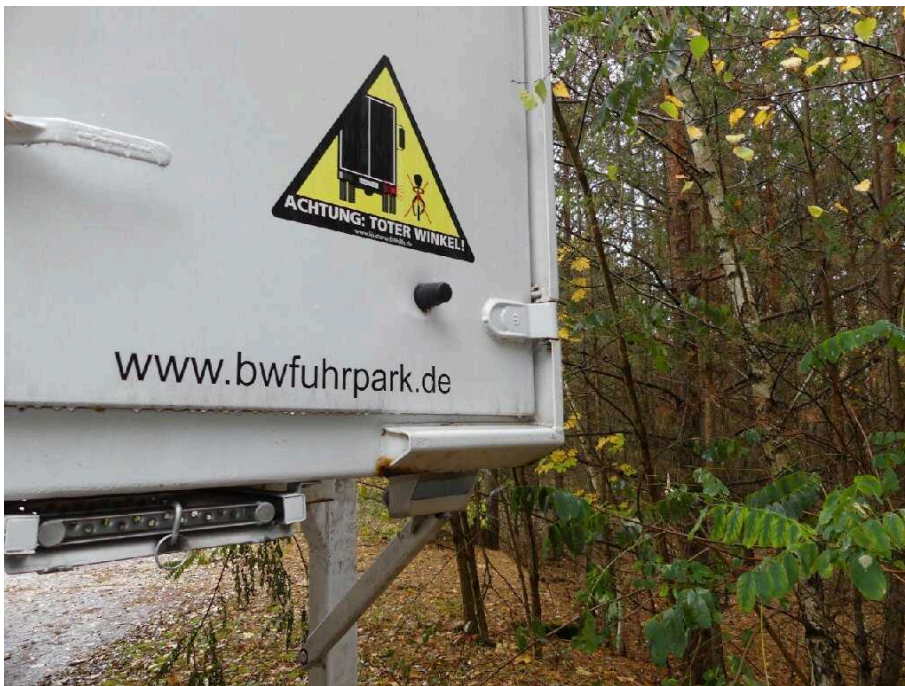
**Bild 31**  
Fahrzeugheck Heckflügeltür rechts eingedrückt

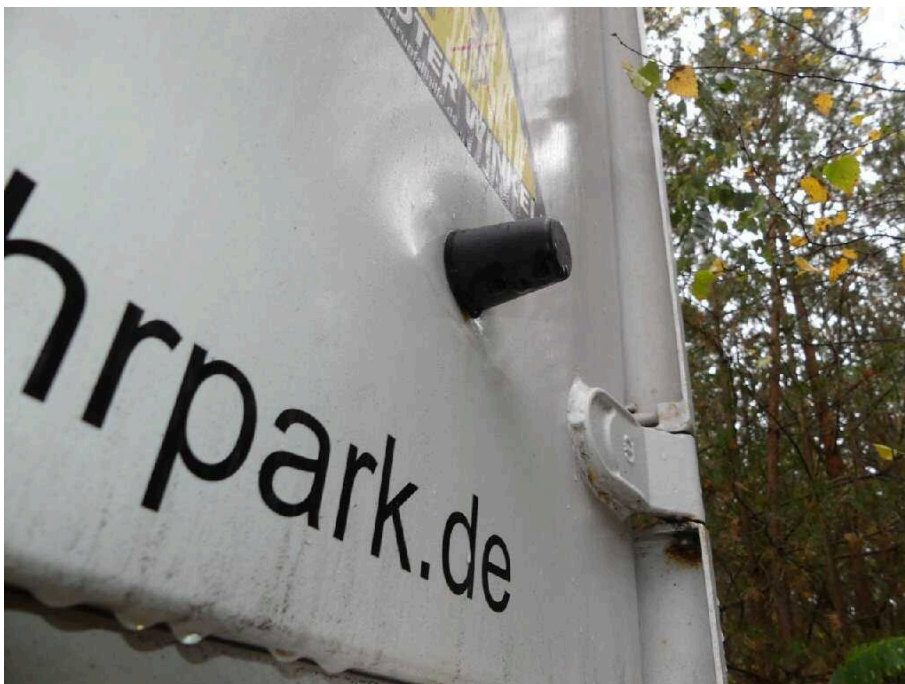
**Bild 32**  
Fahrzeugheck Heckflügeltür rechts eingedrückt

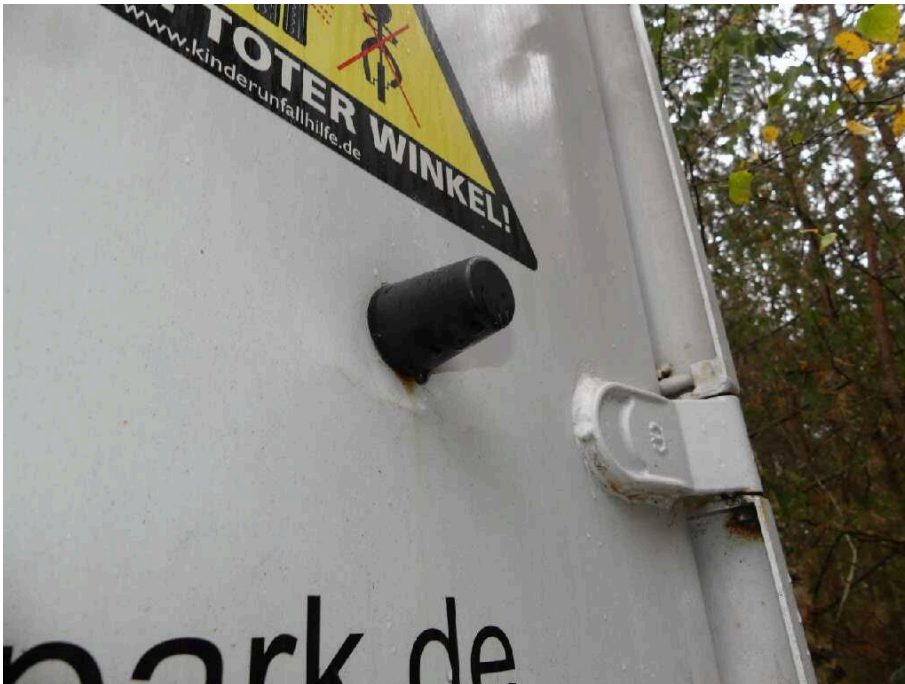
**Bild 33**  
Fahrzeugheck Heckflügeltür rechts eingedrückt

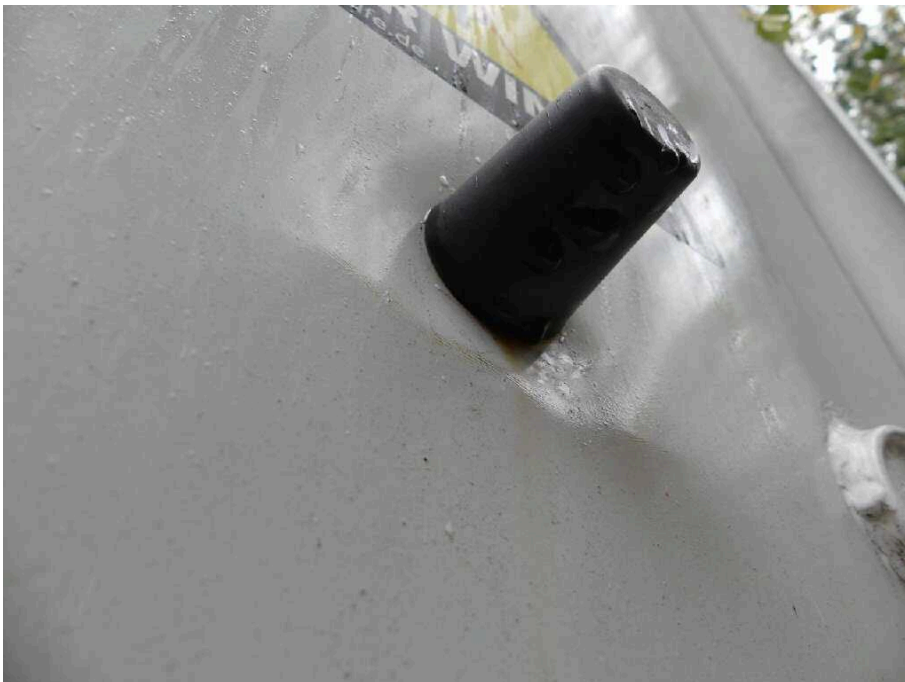
**Bild 34**  
Fahrzeugheck Heckflügeltür rechts eingedrückt

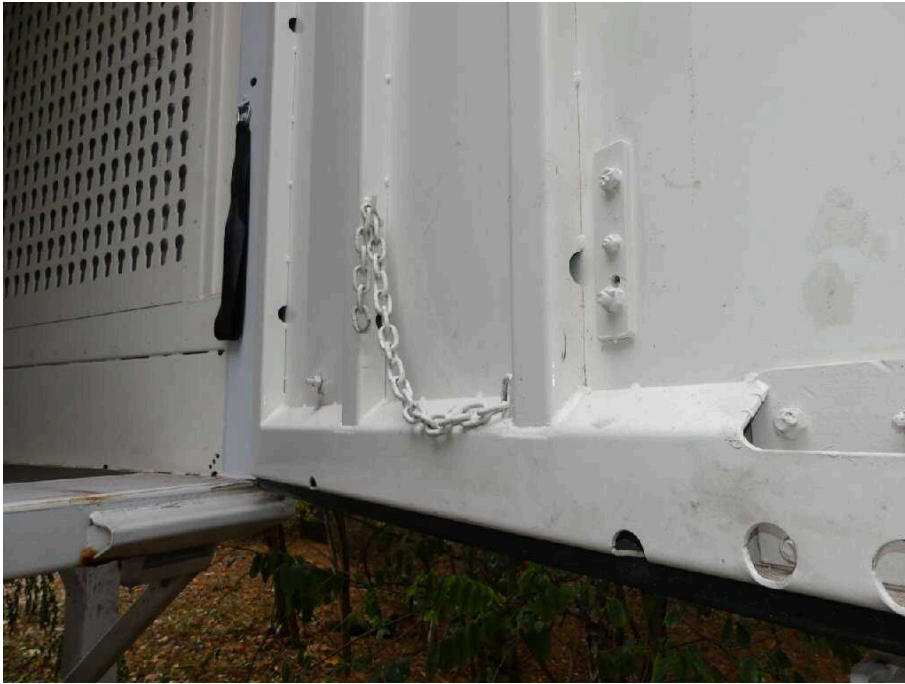
**Bild 35**  
Fahrzeugheck Heckflügeltür rechts eingedrückt

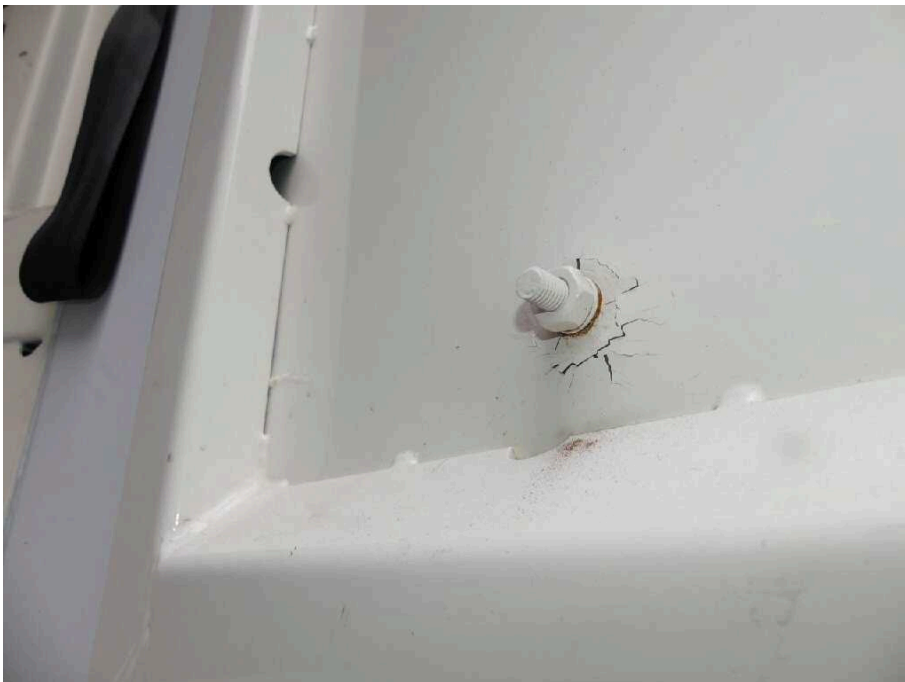
**Bild 36**  
Fahrzeugheck Heckflügeltür rechts eingedrückt

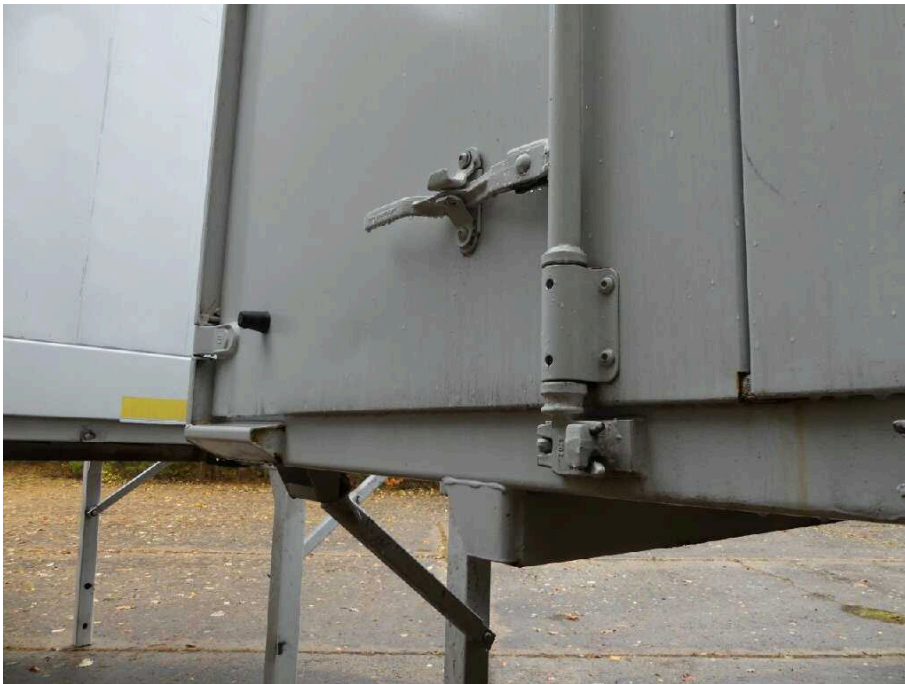
**Bild 37**  
Fahrzeugheck Heckflügeltür links deformiert

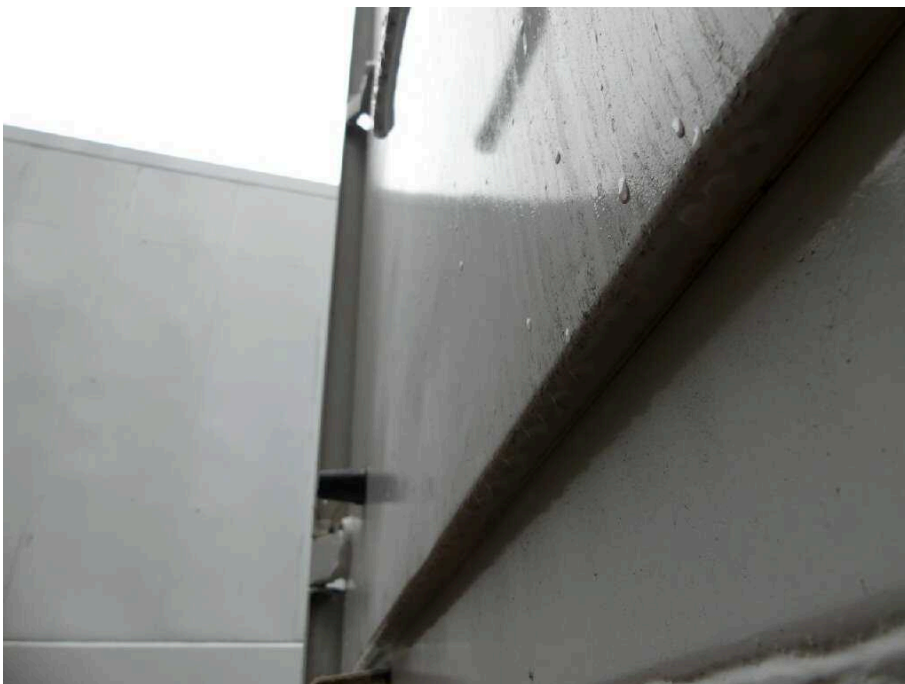
**Bild 38**  
Fahrzeugheck Heckflügeltür links deformiert

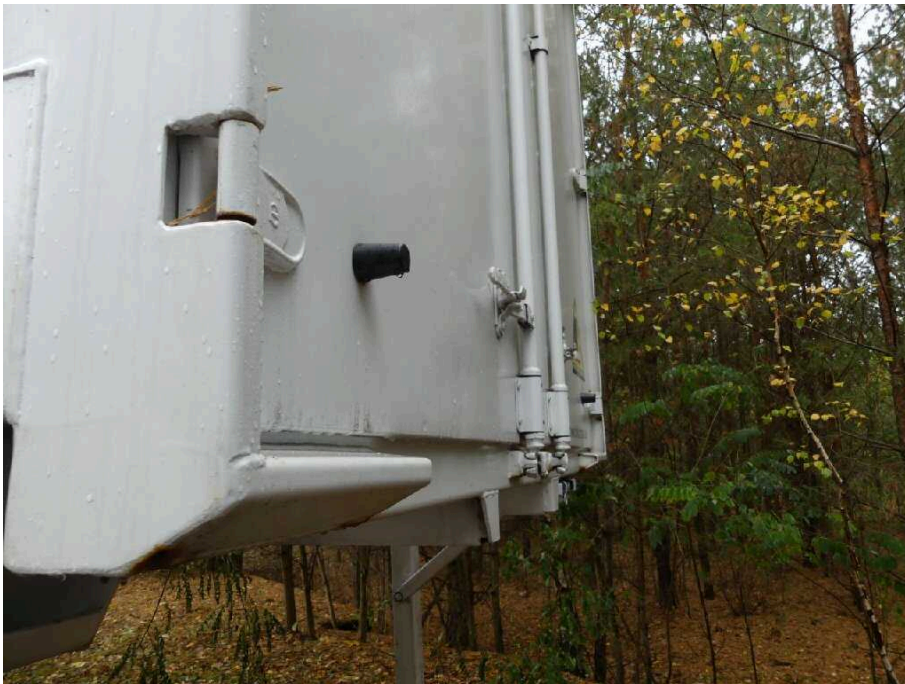
**Bild 39**  
Fahrzeugheck Heckflügeltür links deformiert

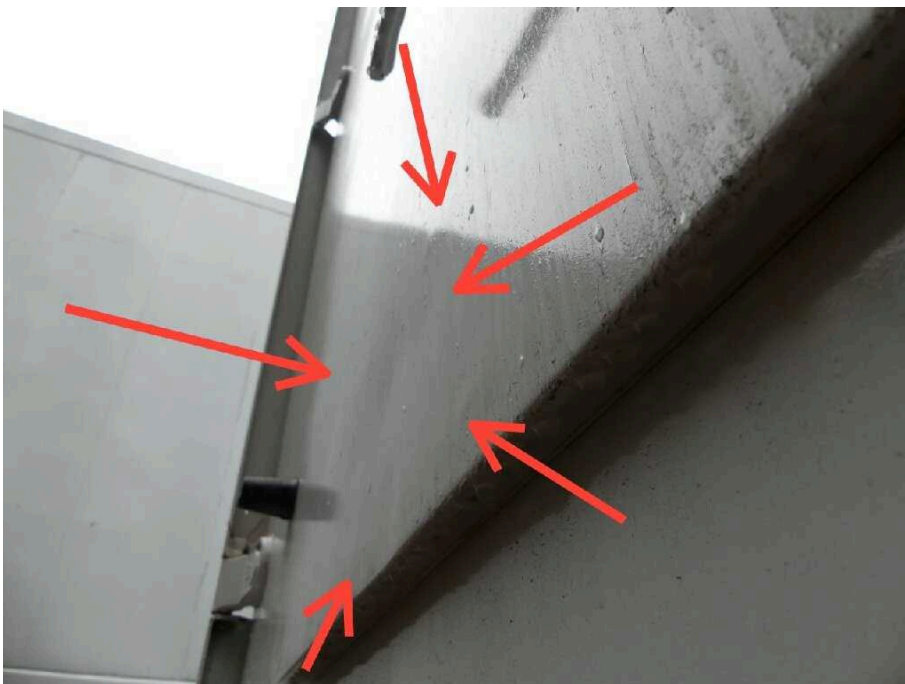
**Bild 40**  
Fahrzeugheck Heckflügeltür links deformiert
