Lichtbildanlage

Dokumentennummer: 1804941

Amtliches Kennzeichen: Y-WA1938

Fahrzeugidentifikationsnummer: W0414094

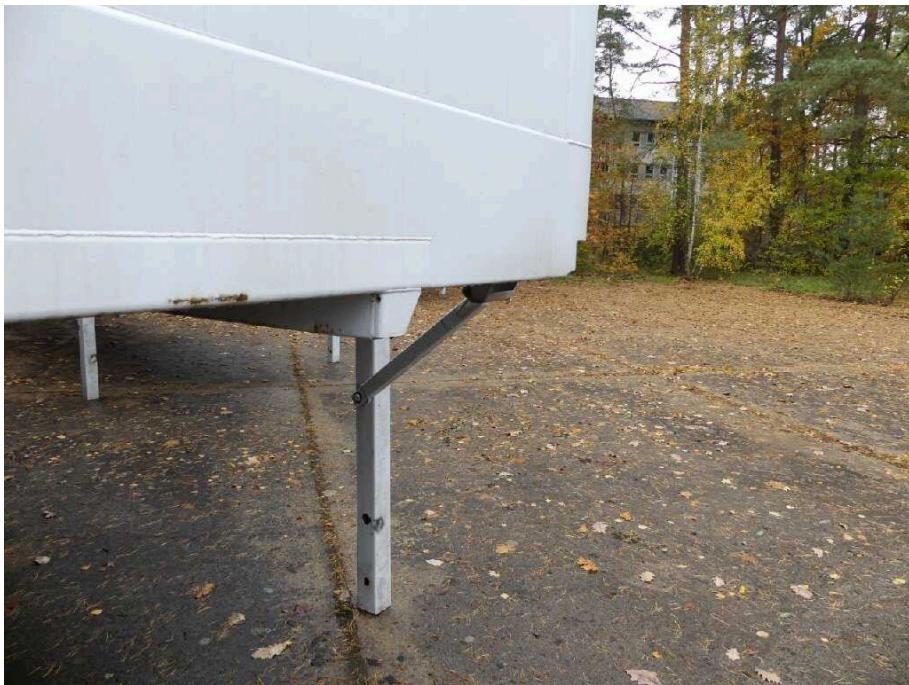
Bild 9
Aufbau Bodenrahmen vorne korrodiert

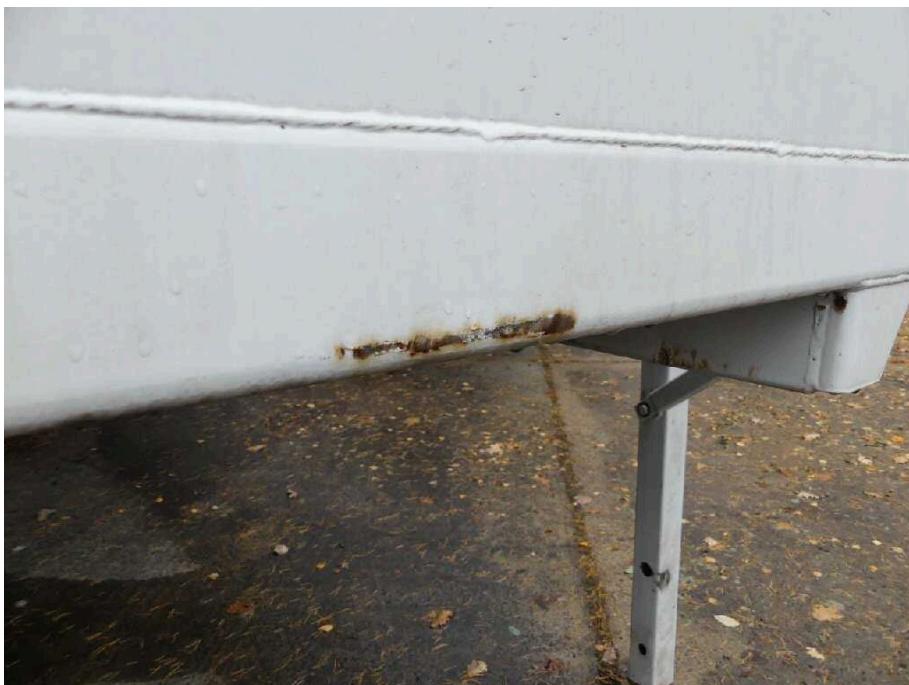
Bild 10
Aufbau Bodenrahmen vorne korrodiert

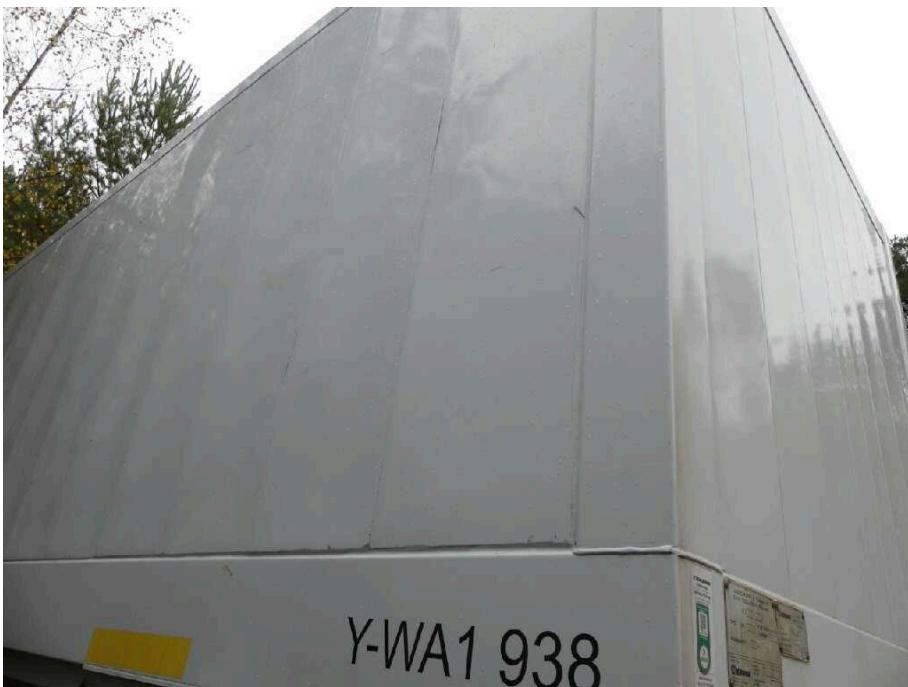
Bild 11
Fahrzeug Fahrzeug aussen rechts verkratzt

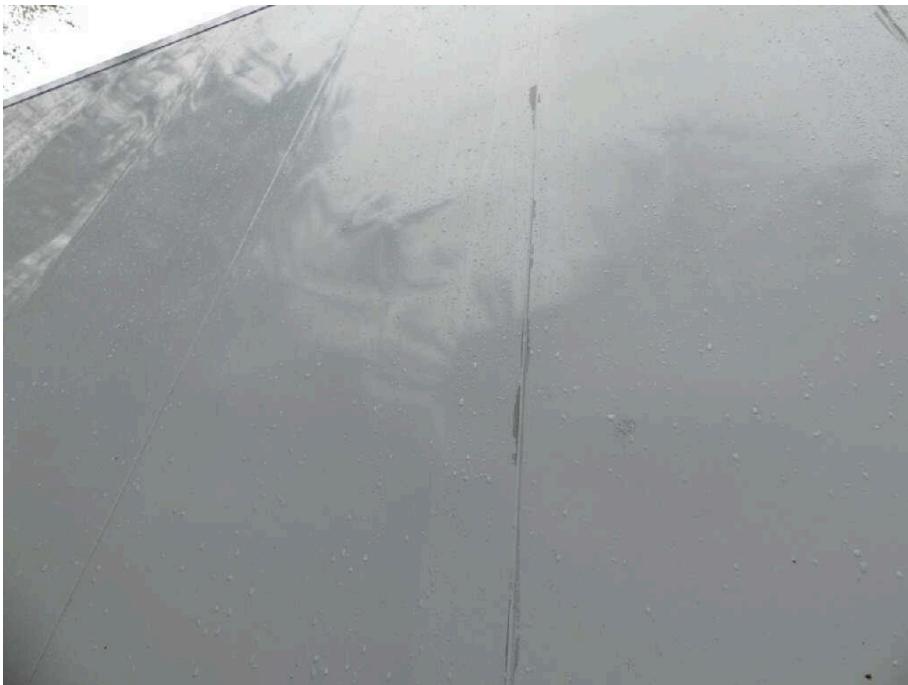
Bild 12
Fahrzeug Fahrzeug aussen rechts verkratzt

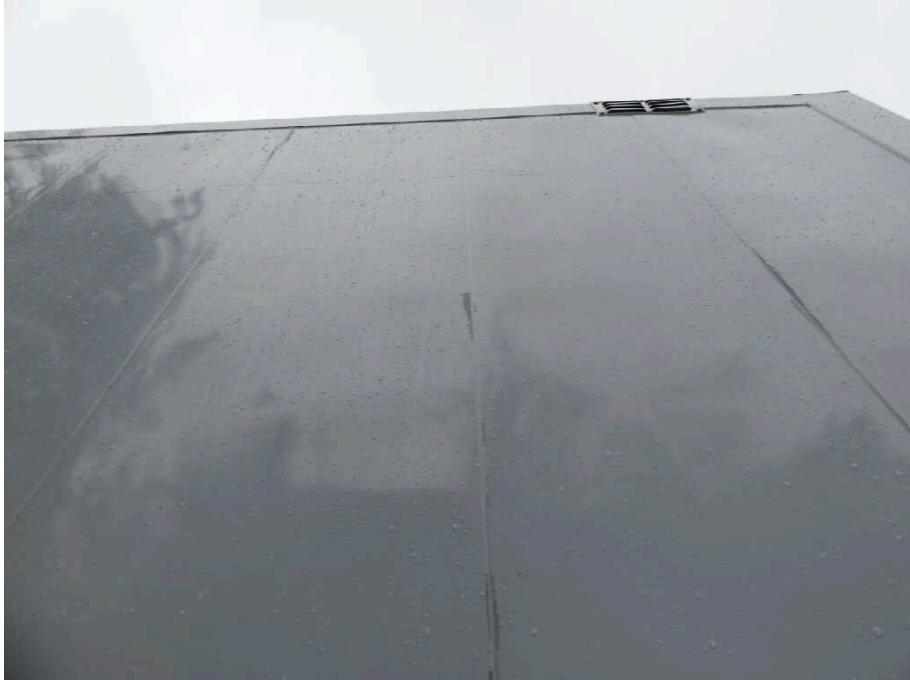
Bild 13
Fahrzeug Fahrzeug aussen rechts verkratzt

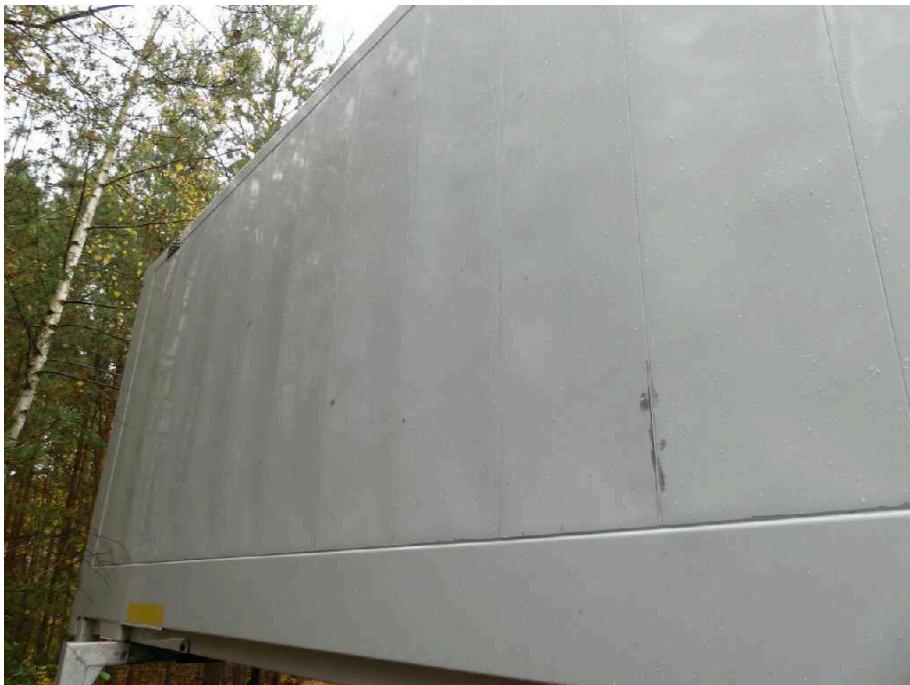
Bild 14
Fahrzeug Fahrzeug aussen rechts verkratzt

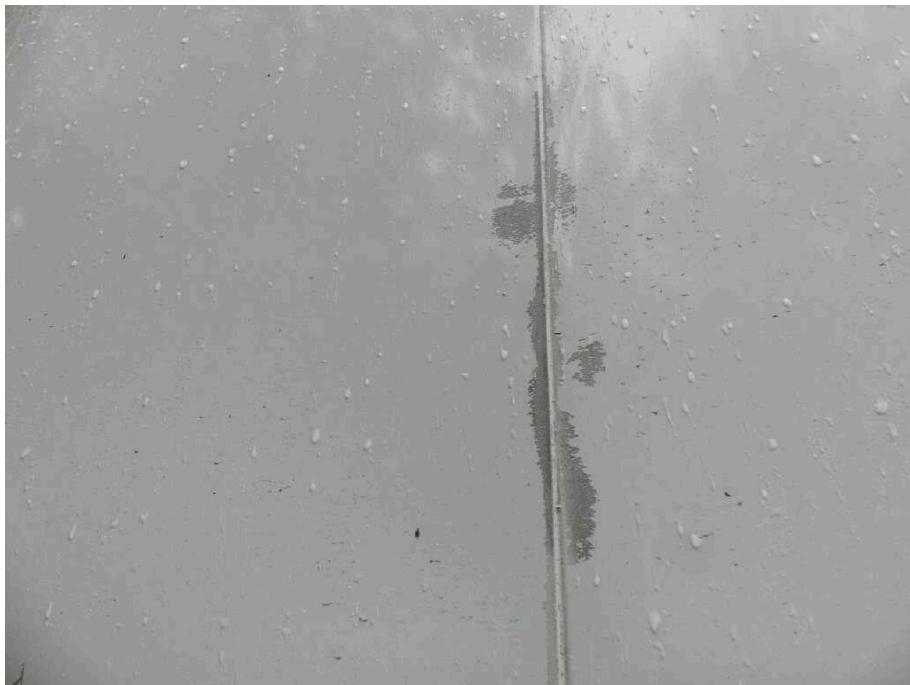
Bild 15
Fahrzeug Fahrzeug aussen rechts verkratzt

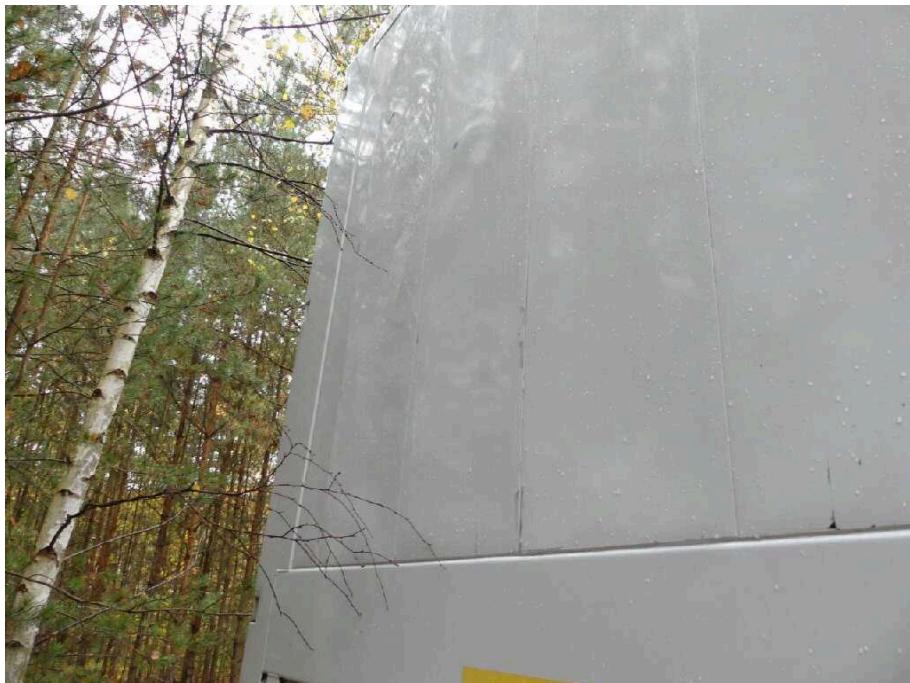
Bild 16
Fahrzeug Fahrzeug aussen rechts verkratzt

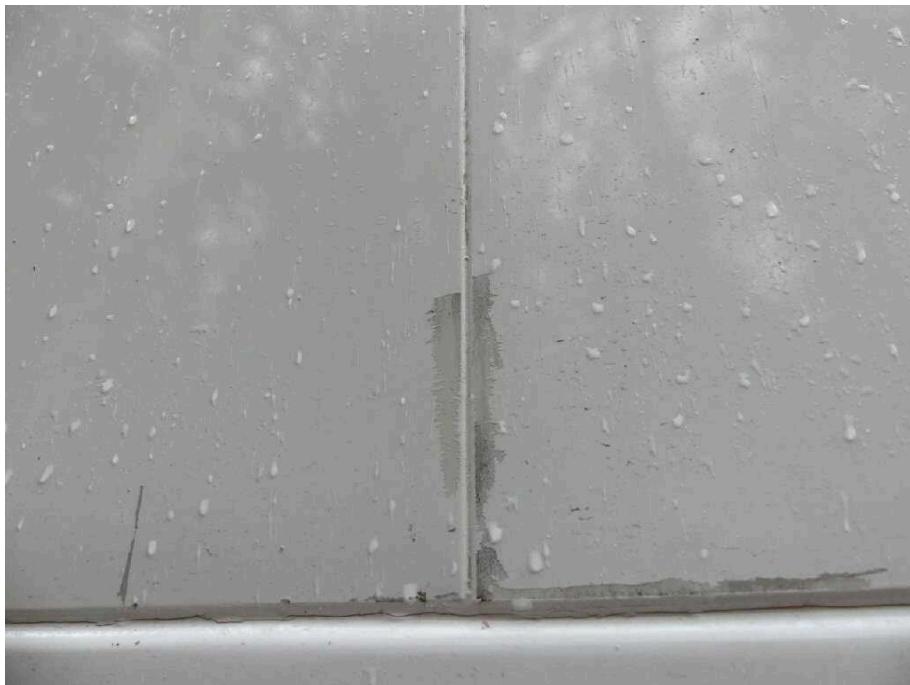
Bild 17
Fahrzeug Fahrzeug aussen rechts verkratzt

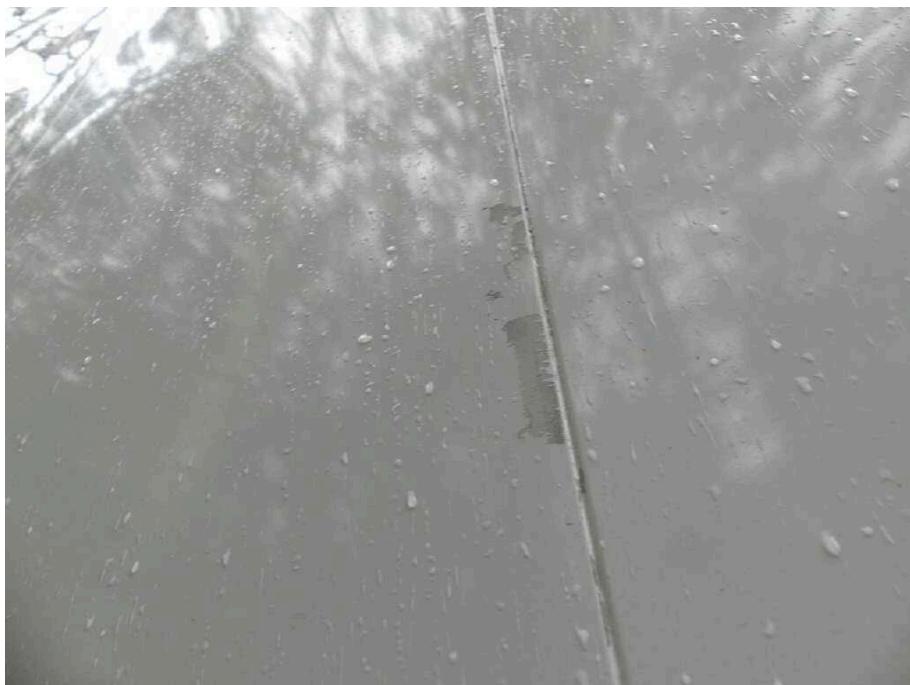
Bild 18
Fahrzeug Fahrzeug aussen rechts verkratzt

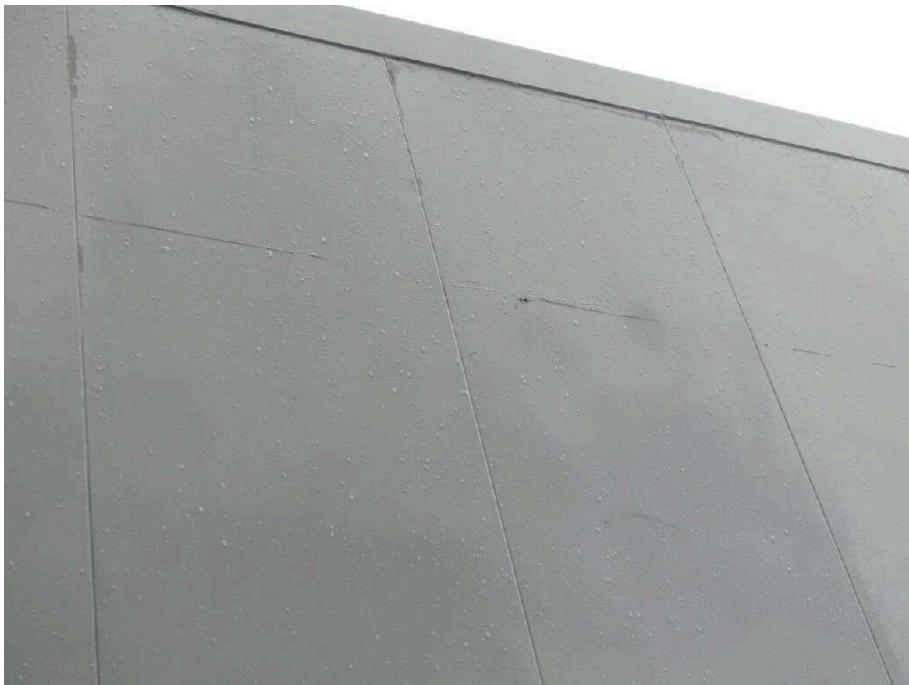
Bild 19
Fahrzeug Fahrzeug aussen rechts verkratzt

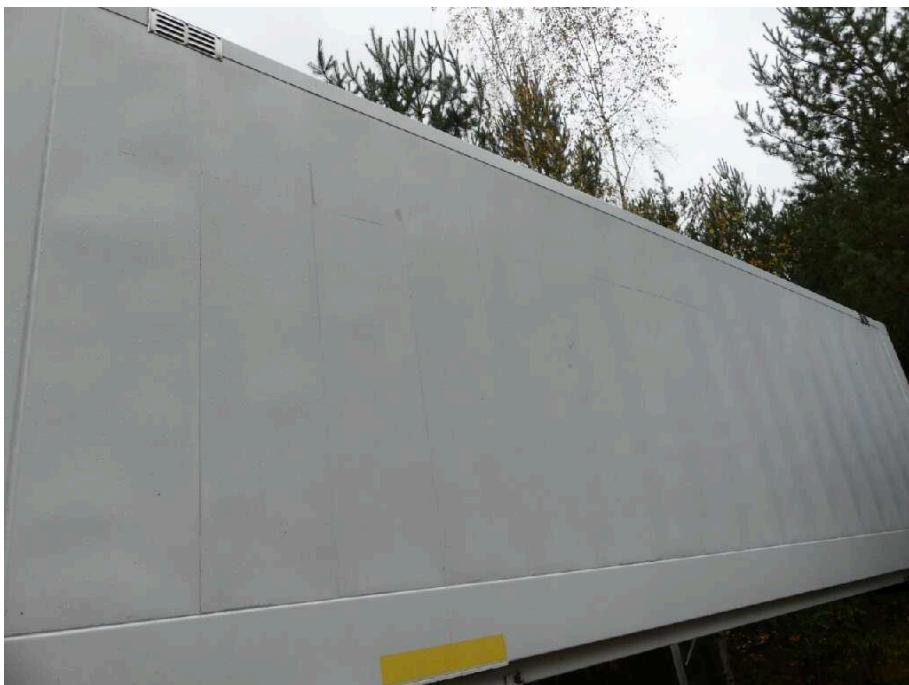
Bild 20
Fahrzeug Fahrzeug aussen links verkratzt

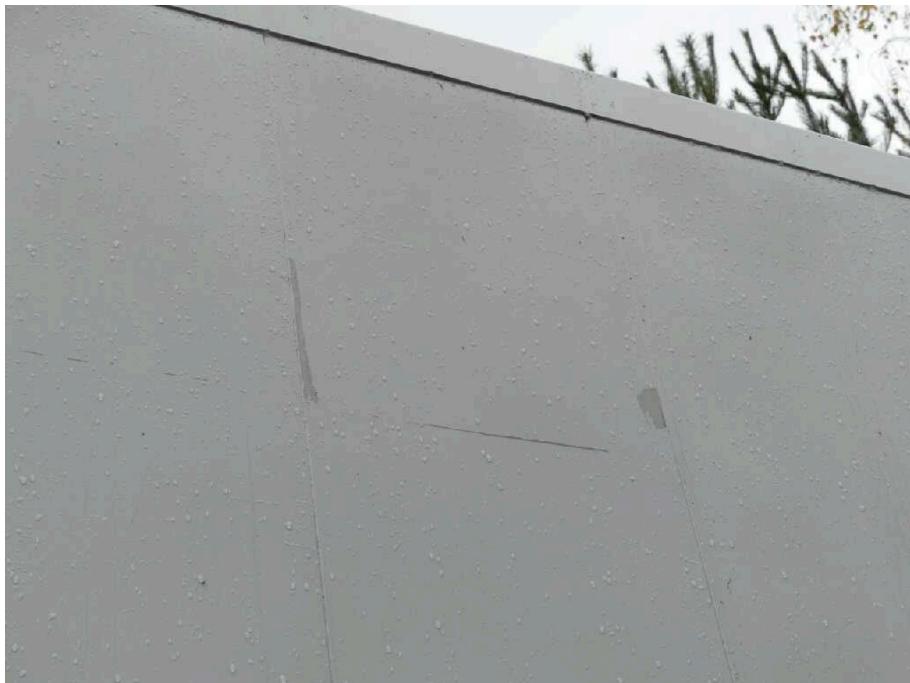
Bild 21
Fahrzeug Fahrzeug aussen links verkratzt

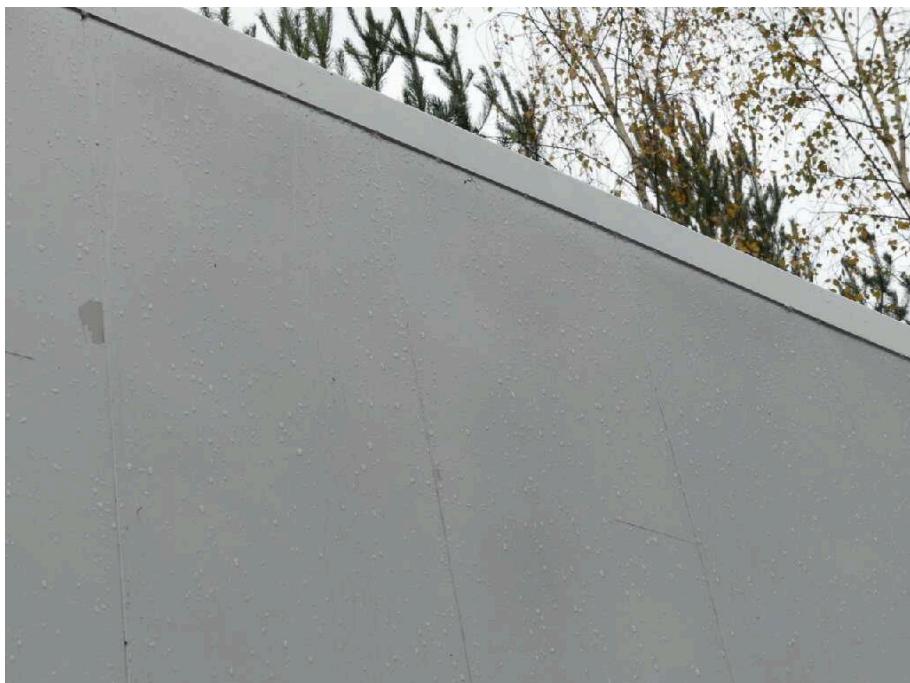
Bild 22
Fahrzeug Fahrzeug aussen links verkratzt

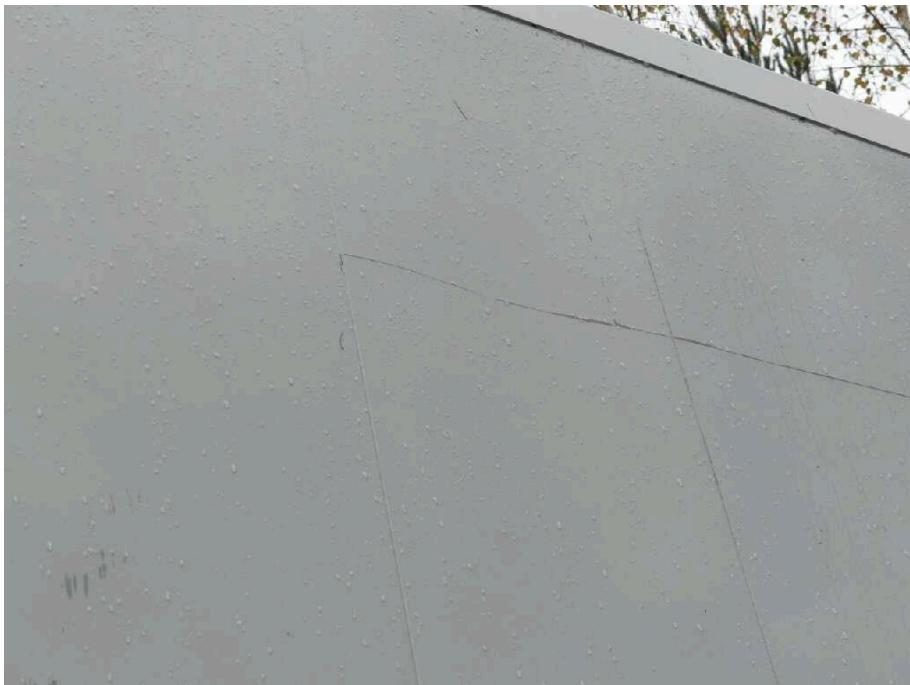
Bild 23
Fahrzeug Fahrzeug aussen links verkratzt

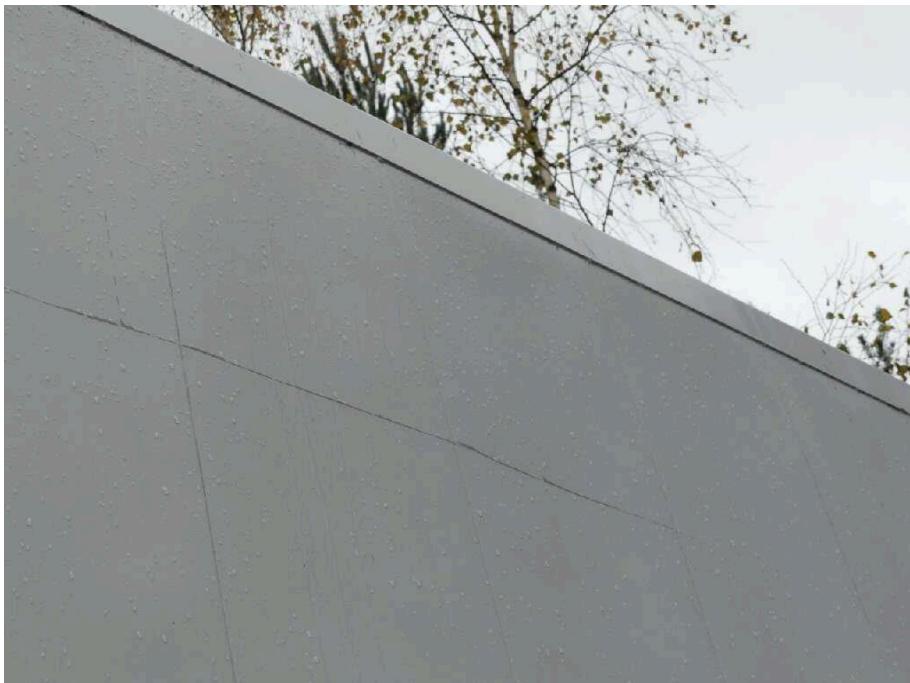
Bild 24
Fahrzeug Fahrzeug aussen links verkratzt

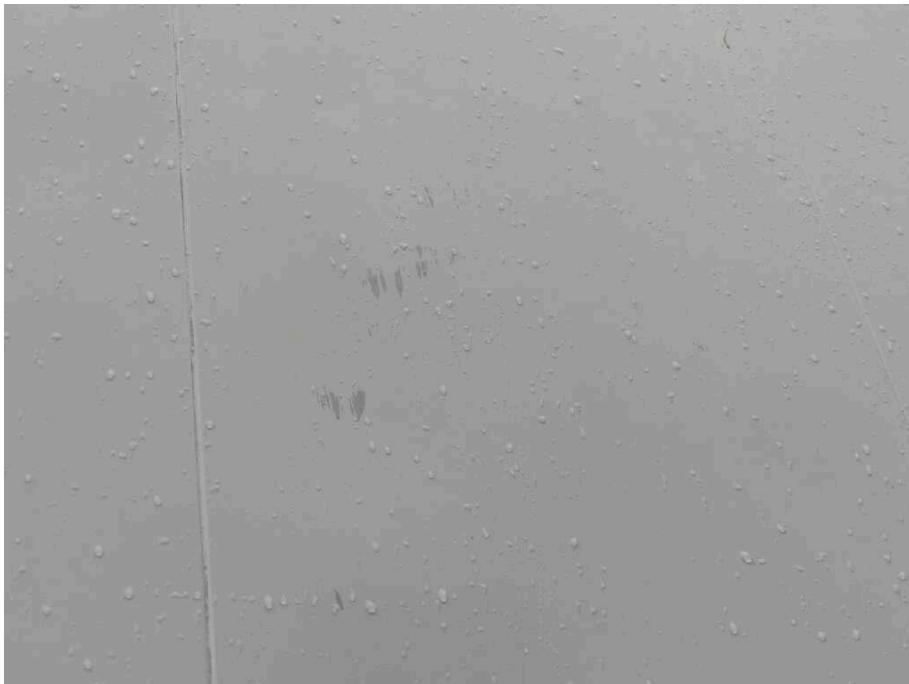
Bild 25
Fahrzeug Fahrzeug aussen links verkratzt

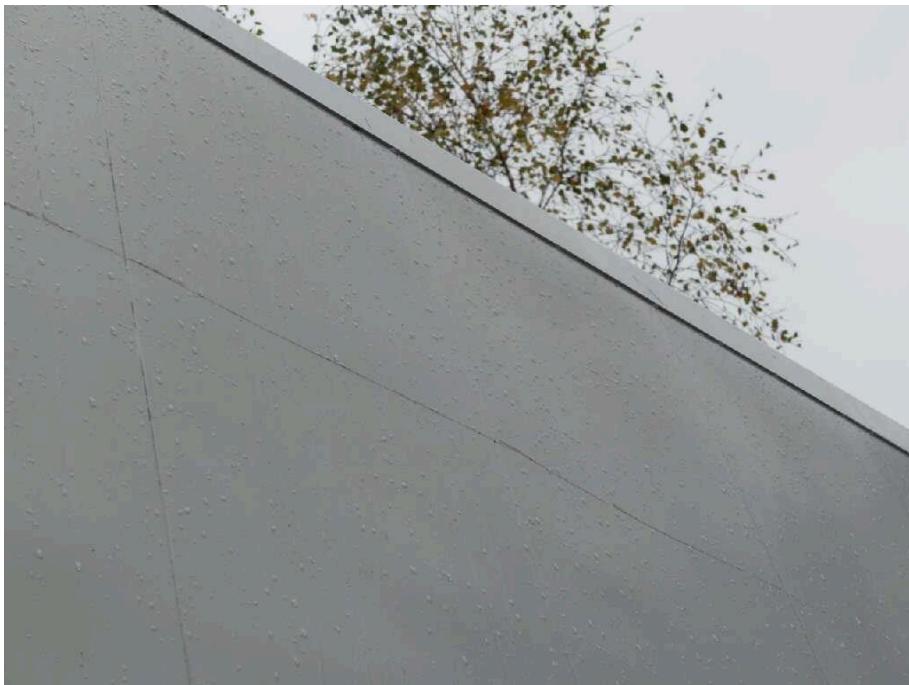
Bild 26
Fahrzeug Fahrzeug aussen links verkratzt

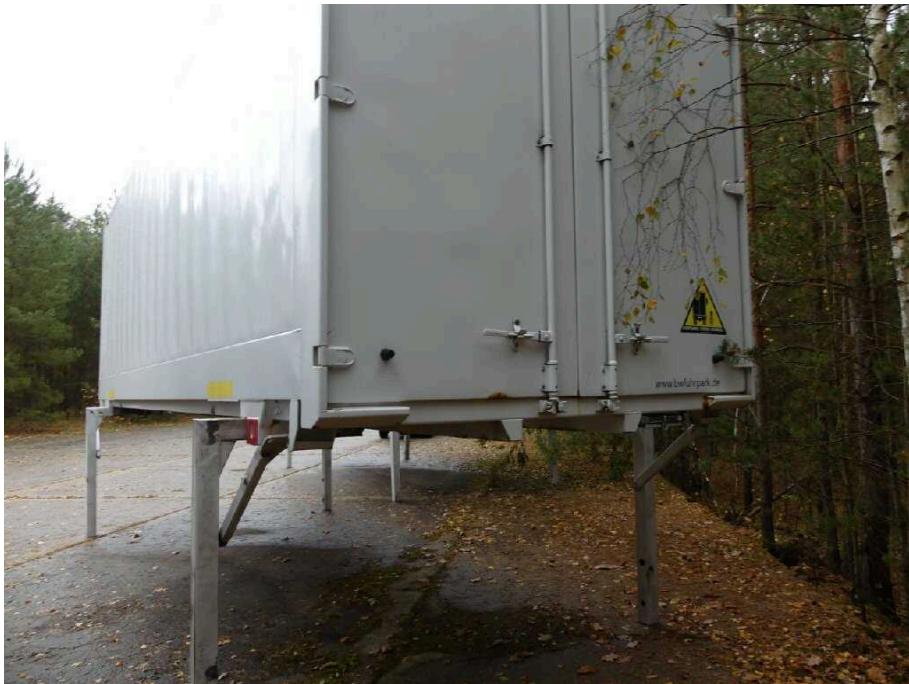
Bild 27
Fahrzeugheck Heckflügeltür links stark korrodiert

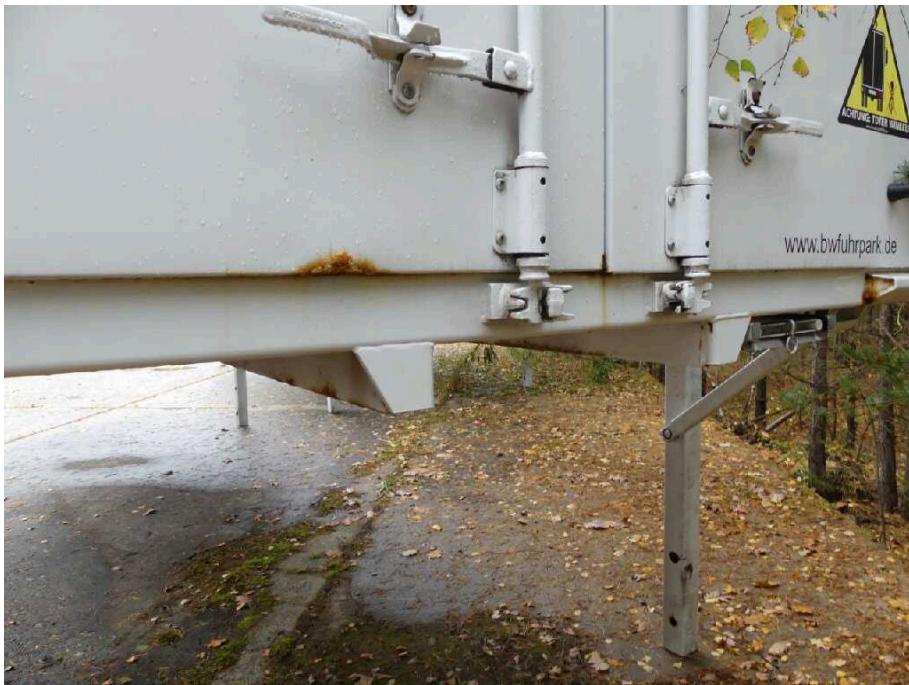
Bild 28
Fahrzeugheck Heckflügeltür links stark korrodiert

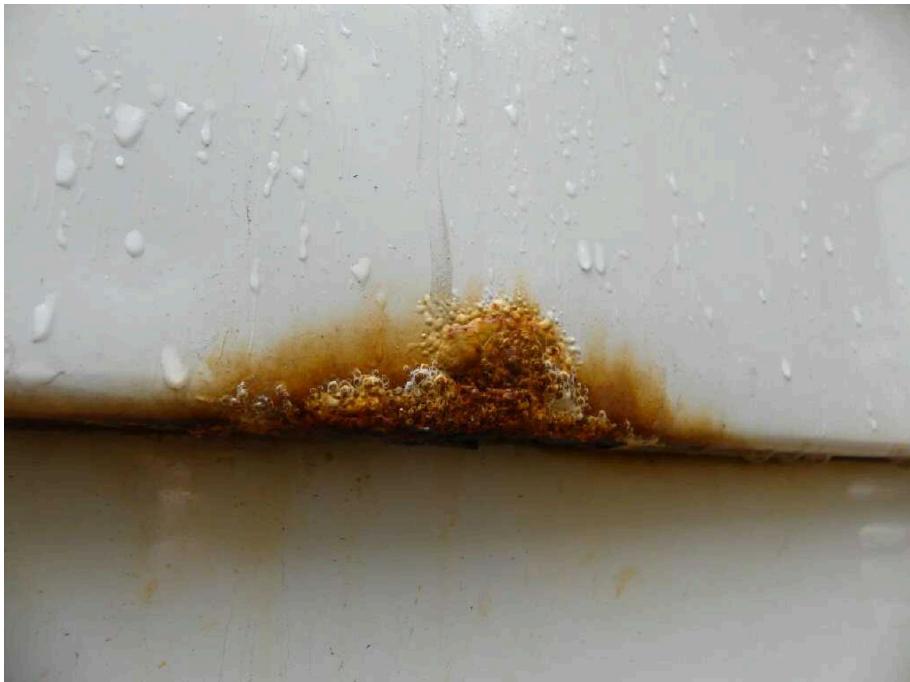
Bild 29
Fahrzeugheck Heckflügeltür links stark korrodiert

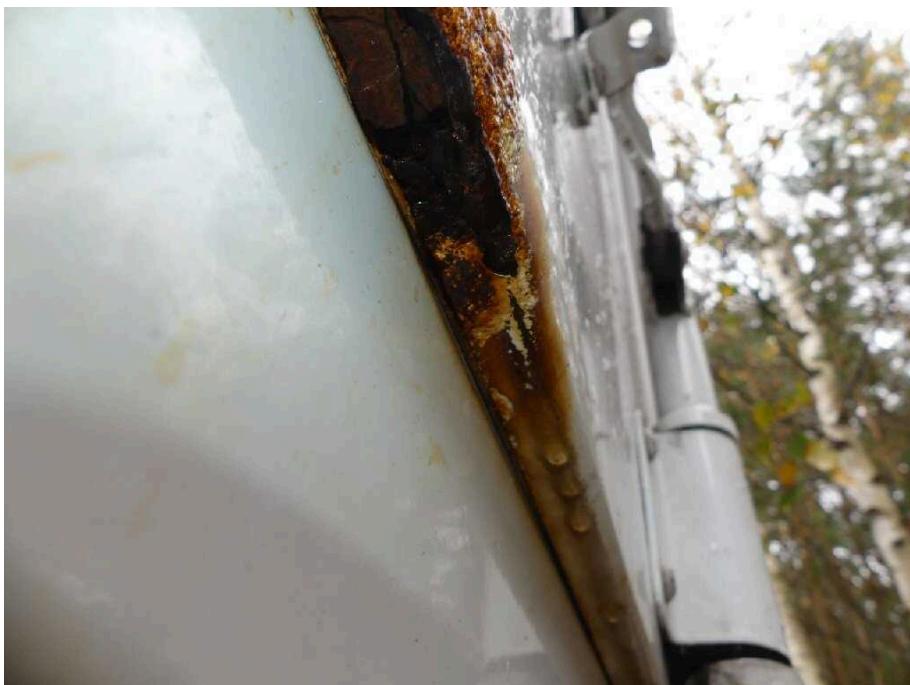
Bild 30
Fahrzeugheck Heckflügeltür links stark korrodiert

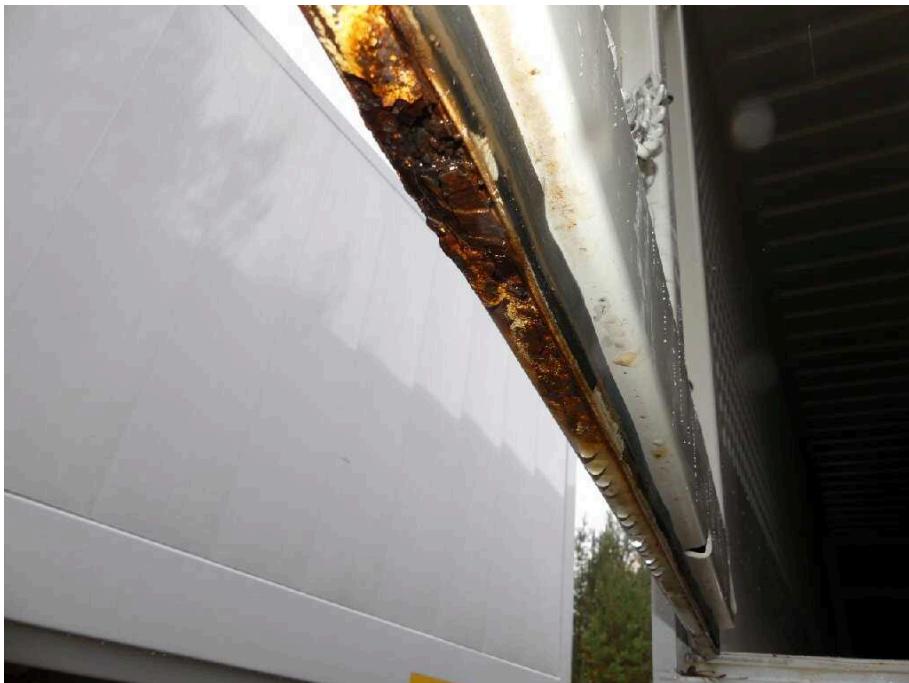
Bild 31
Fahrzeugheck Heckflügeltür links stark korrodiert

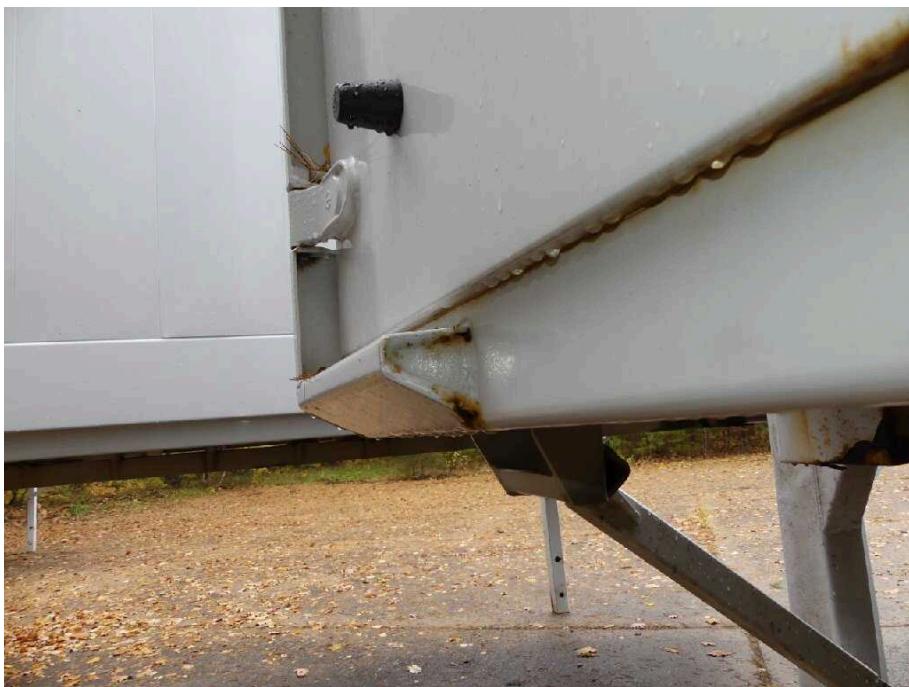
Bild 32
Fahrzeugheck Rahmen hinten links korrodiert

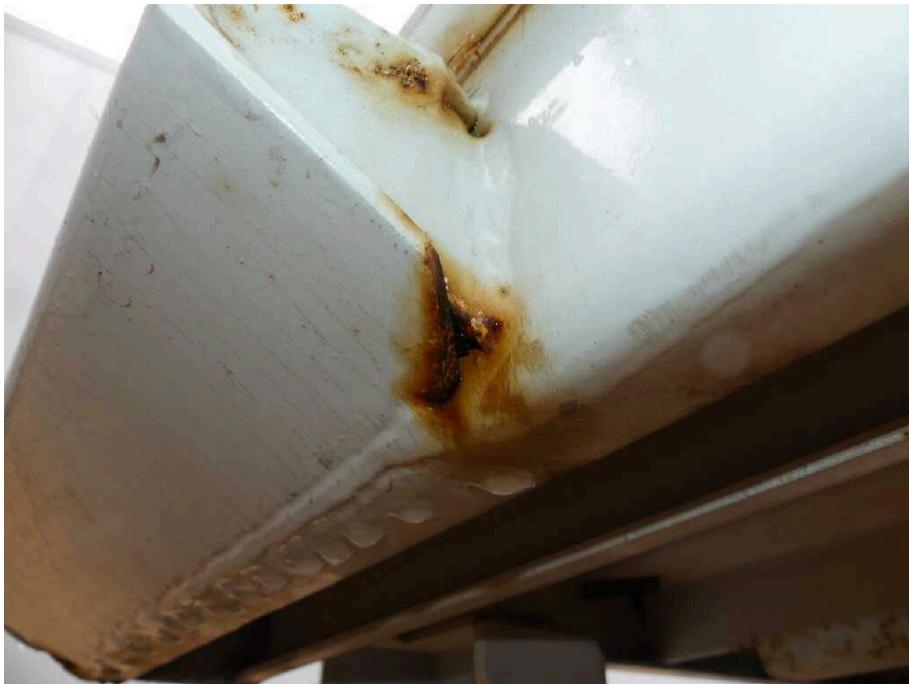
Bild 33
Fahrzeugheck Rahmen hinten links korrodiert

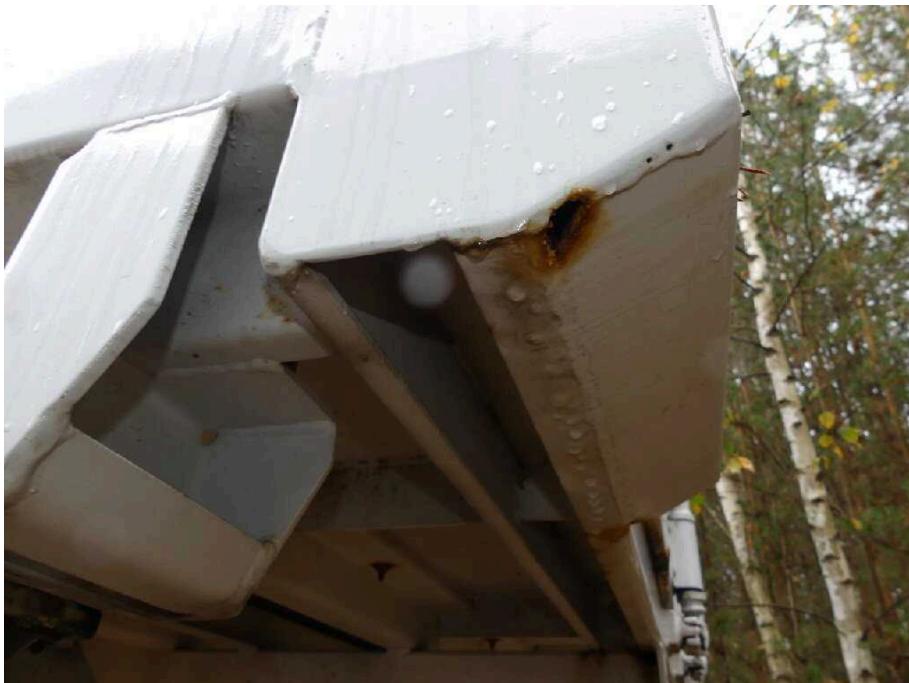
Bild 34
Fahrzeugheck Rahmen hinten links korrodiert

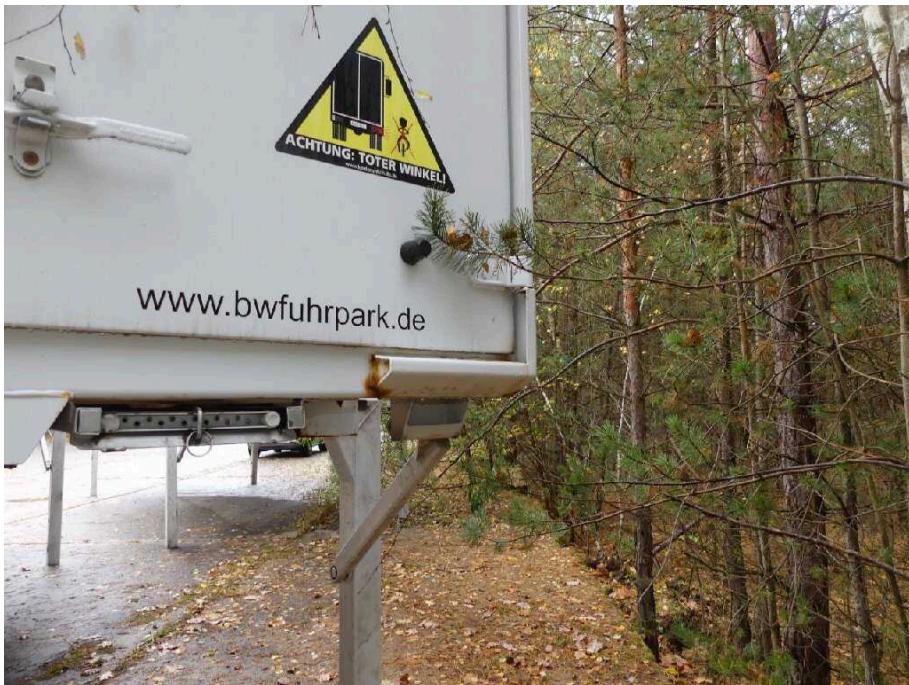
Bild 35
Fahrzeugheck Rahmen hinten rechts korrodiert

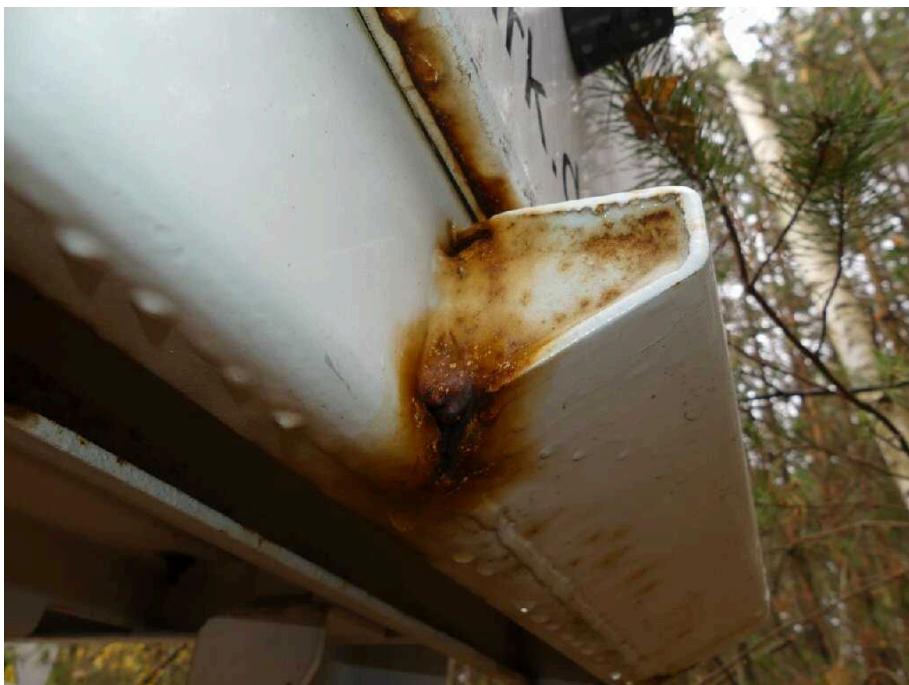
Bild 36
Fahrzeugheck Rahmen hinten rechts korrodiert

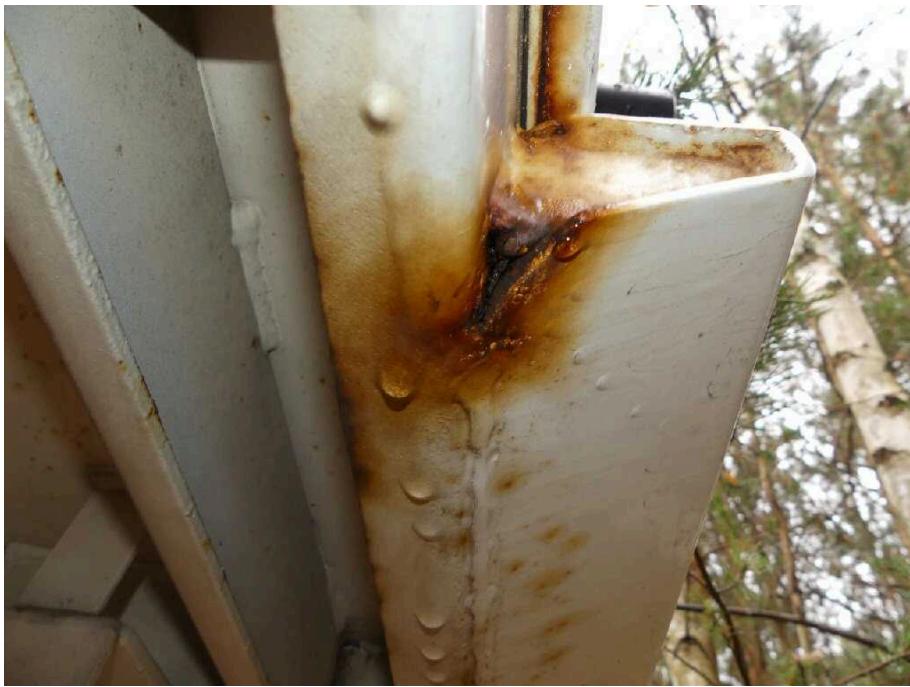
Bild 37
Fahrzeugheck Rahmen hinten rechts korrodiert

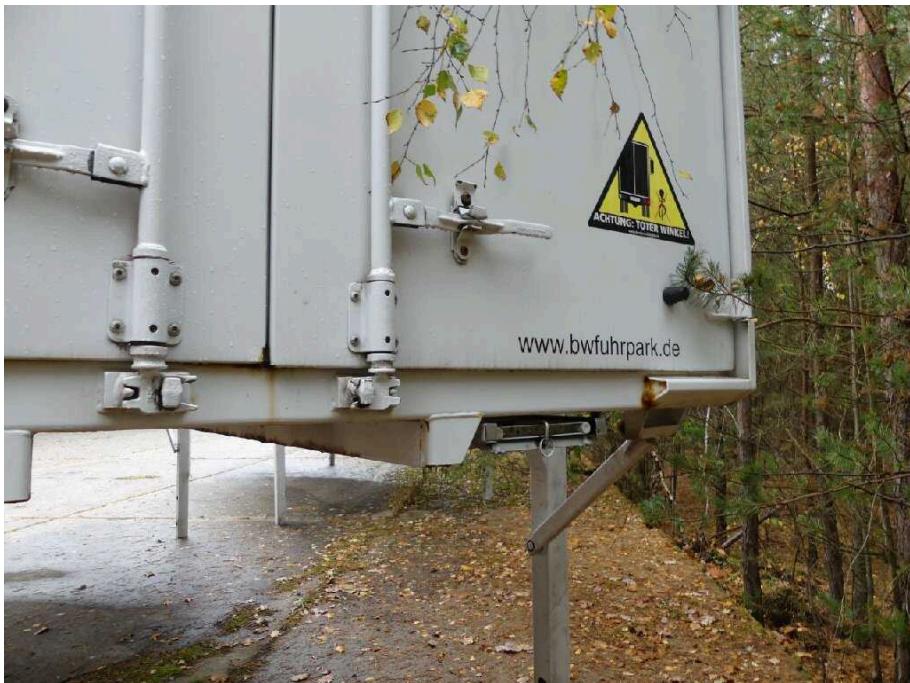
Bild 38
Fahrzeugheck Heckflügeltür rechts korrodiert

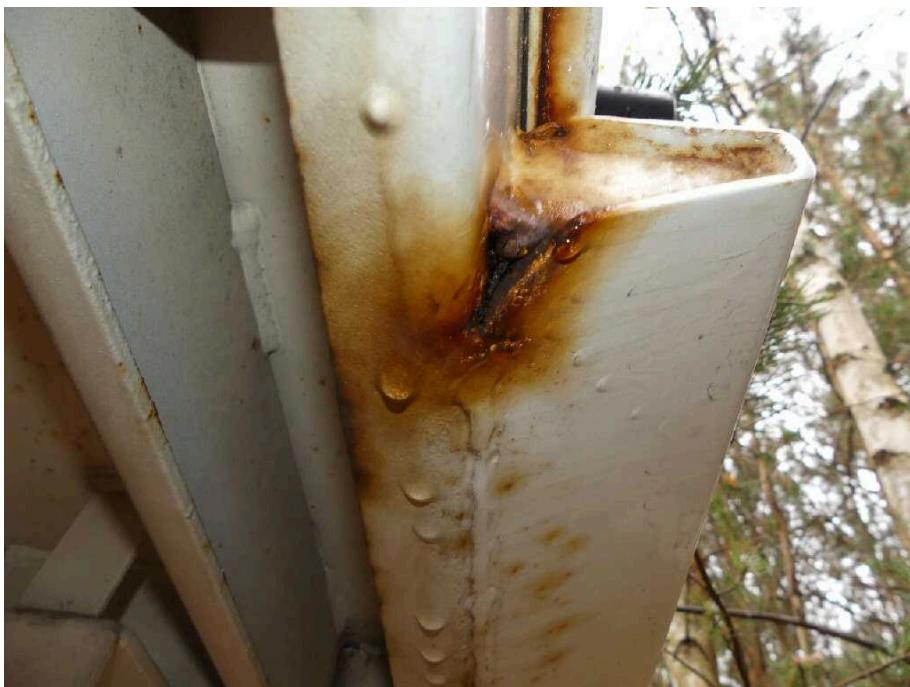
Bild 39
Fahrzeugheck Heckflügeltür rechts korrodiert

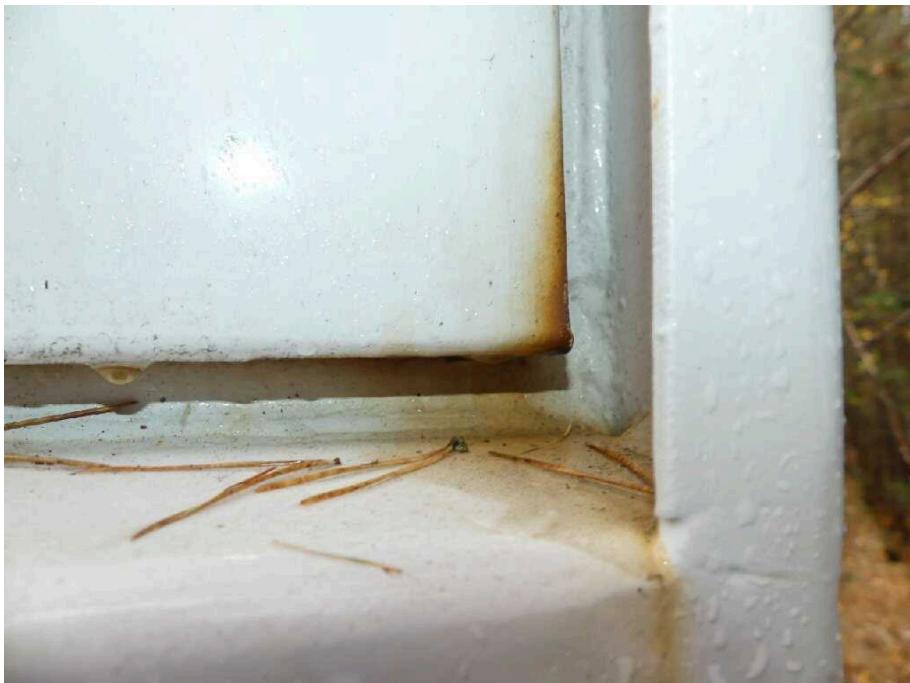
Bild 40
Fahrzeugheck Heckflügeltür rechts korrodiert

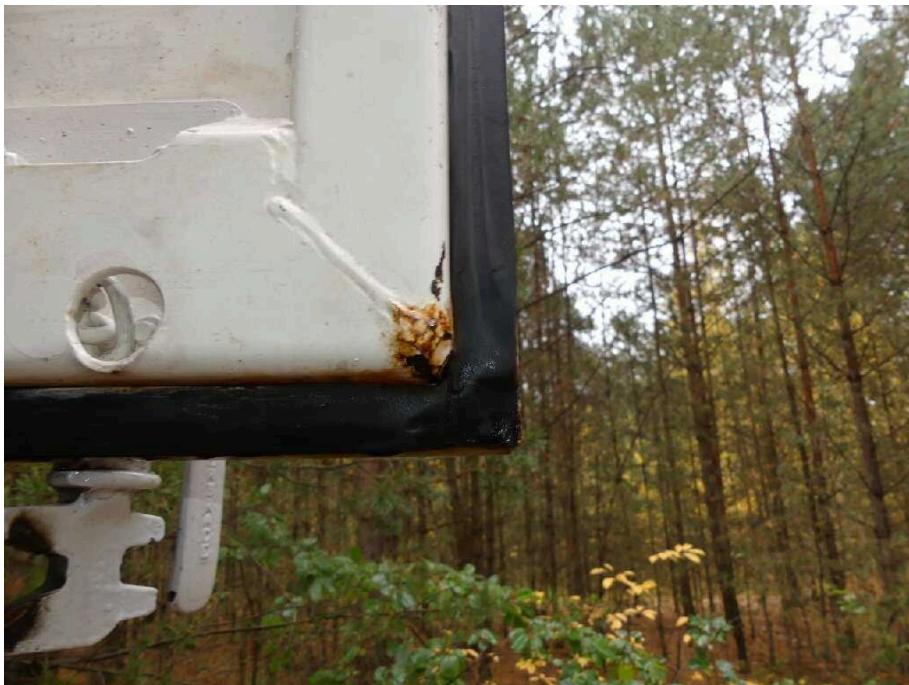
Bild 41
Fahrzeugheck Heckflügeltür rechts korrodiert

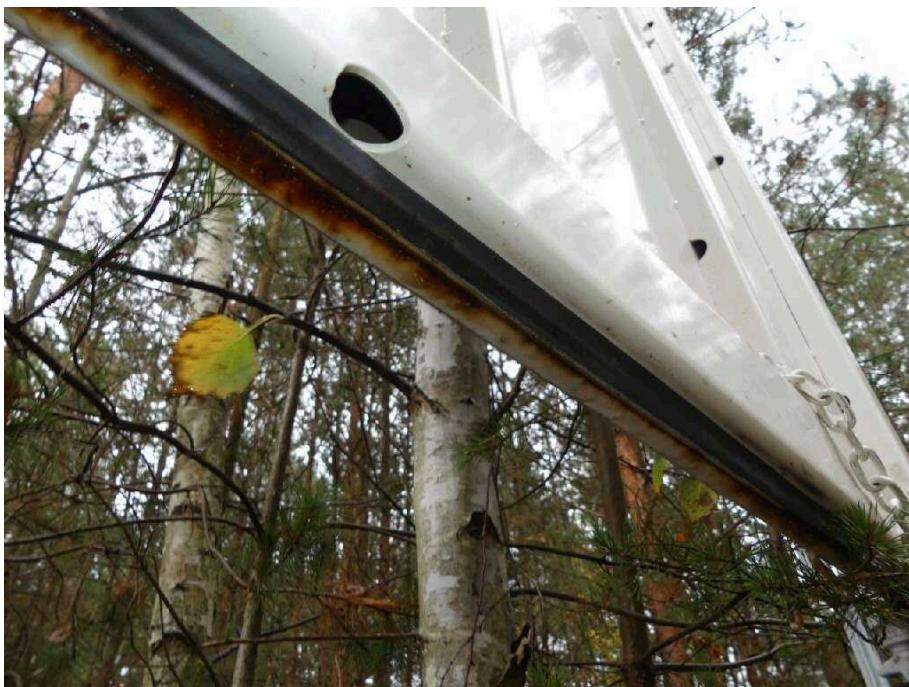
Bild 42
Fahrzeugheck Heckflügeltür rechts korrodiert

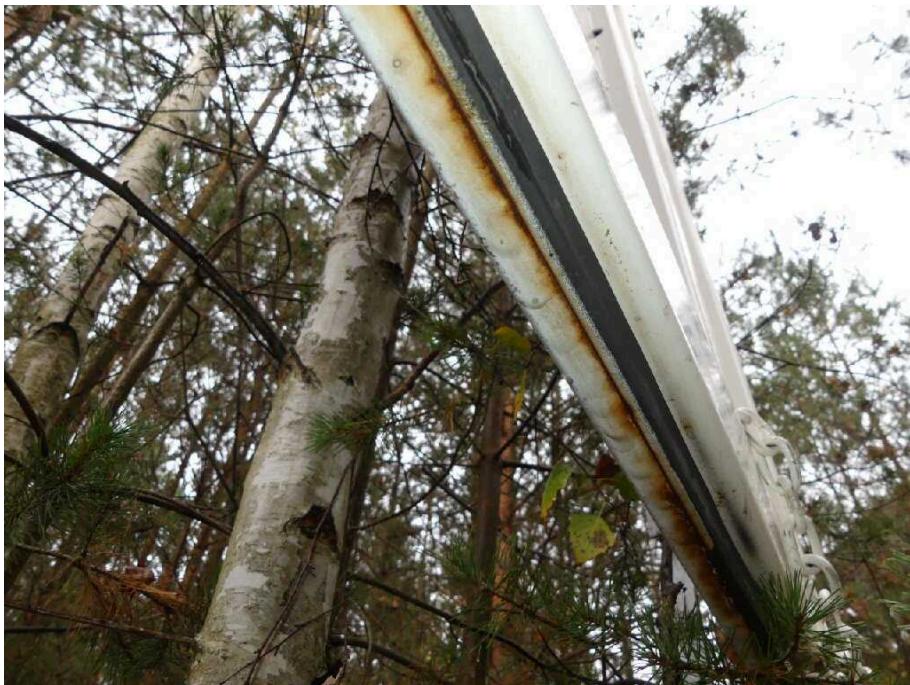
Bild 43
Fahrzeugheck Heckflügeltür rechts korrodiert

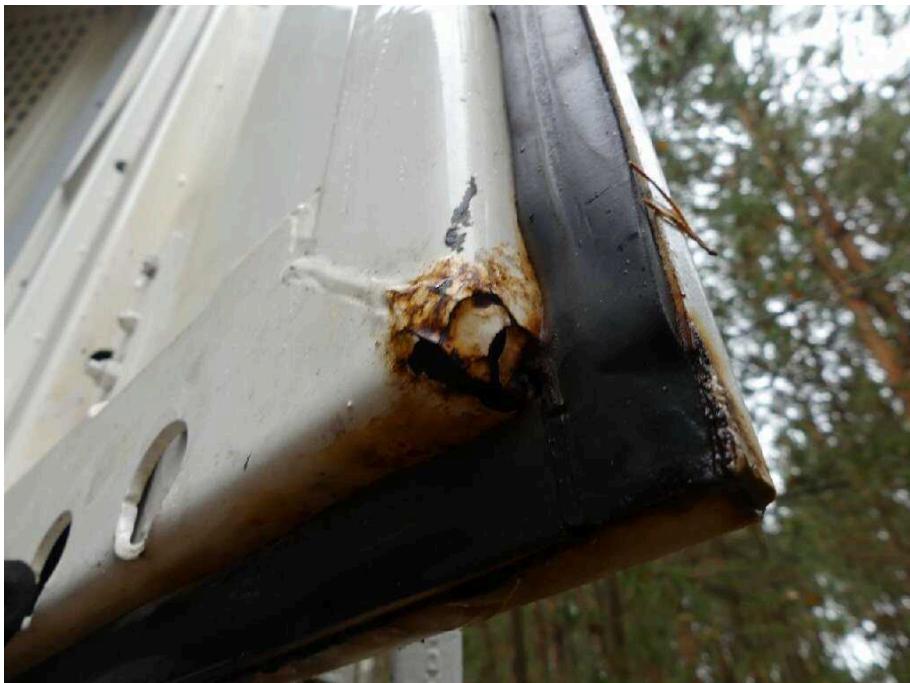
Bild 44
Fahrzeugheck Heckflügeltür rechts korrodiert
