# Lichtbildanlage

Die Lichtbildanlage enthält 33 Fotos

Dokumentennummer: 1800503

Amtliches Kennzeichen: Y-WA1974

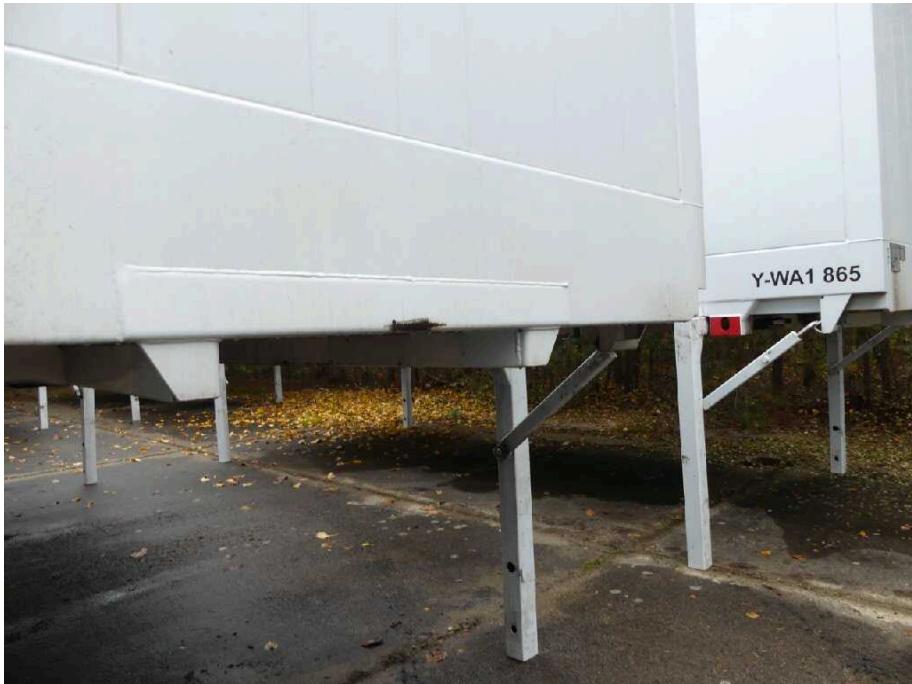
**Bild 9**  
Aufbau Bodenrahmen vorne korrodiert

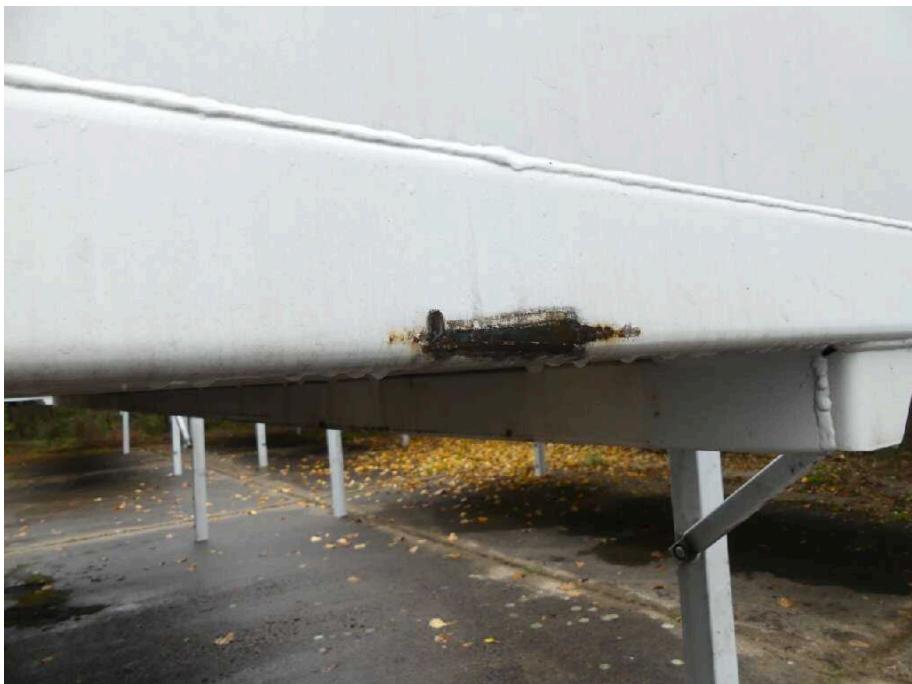
**Bild 10**  
Aufbau Bodenrahmen vorne korrodiert

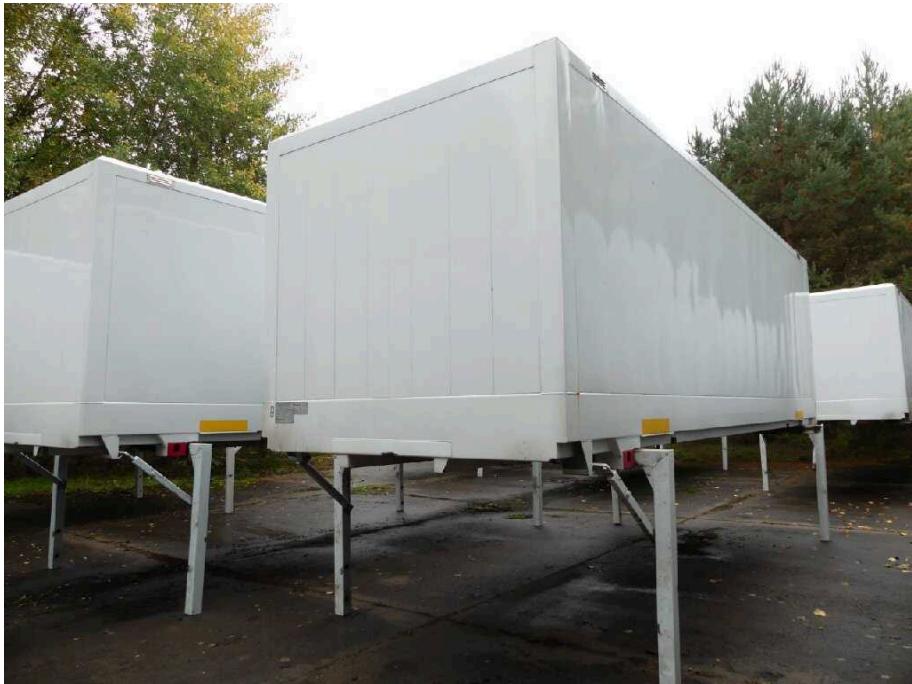
**Bild 11**  
Fahrzeug Fahrzeug aussen links, verkratzt und korrodiert

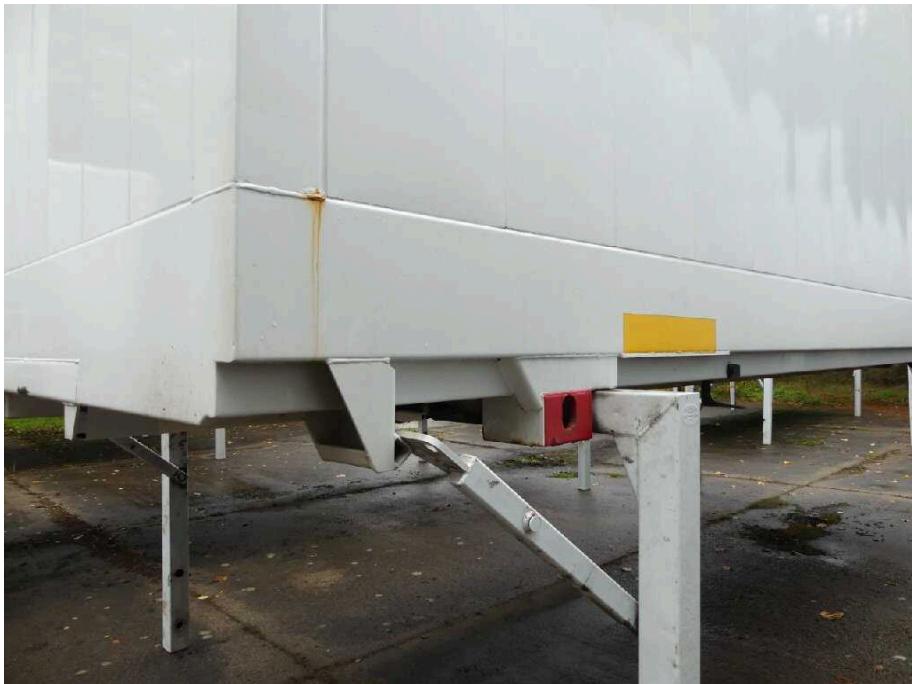
**Bild 12**  
Fahrzeug Fahrzeug aussen links, verkratzt und korrodiert

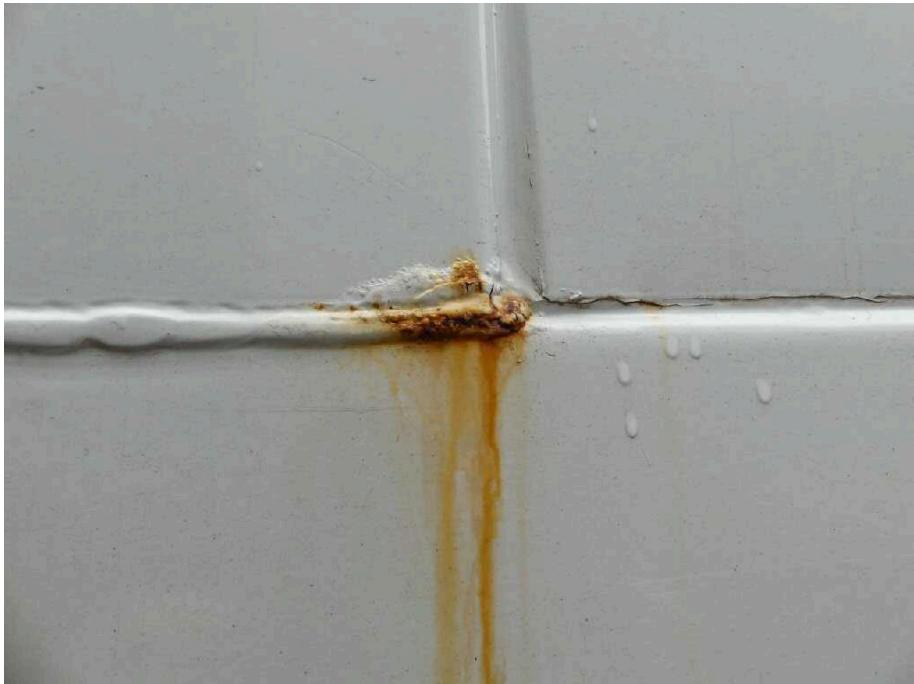
**Bild 13**  
Fahrzeug Fahrzeug aussen links, verkratzt und korrodiert

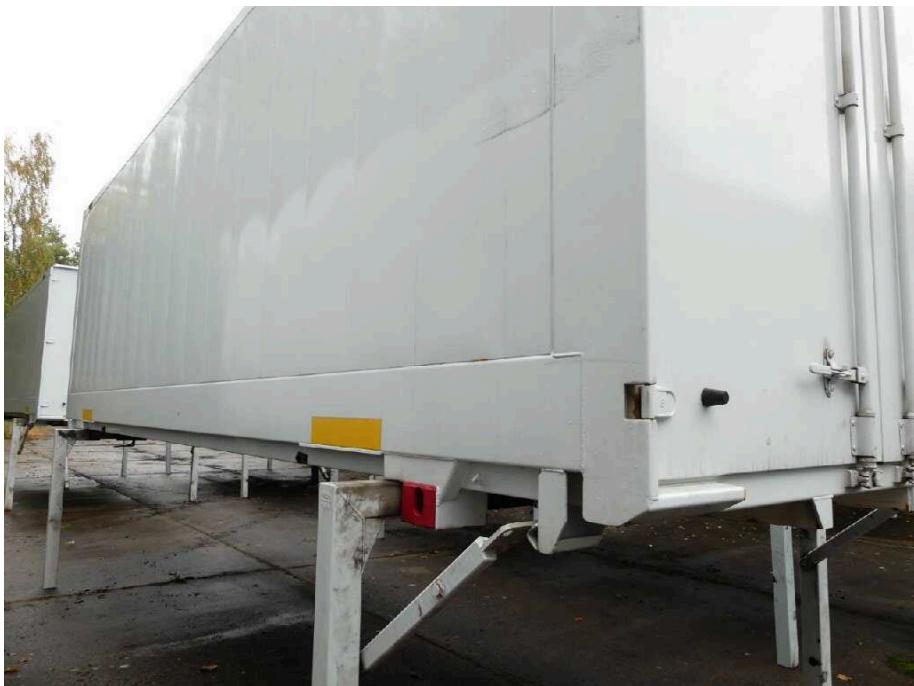
**Bild 14**  
Fahrzeug Fahrzeug aussen links, verkratzt und korrodiert

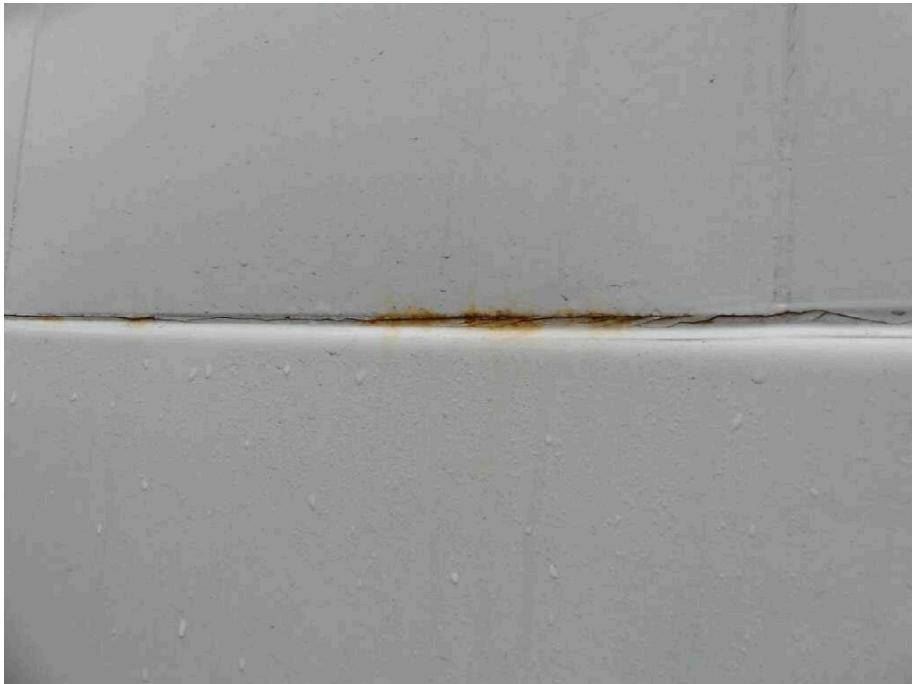
**Bild 15**  
Fahrzeug Fahrzeug aussen links, verkratzt und korrodiert

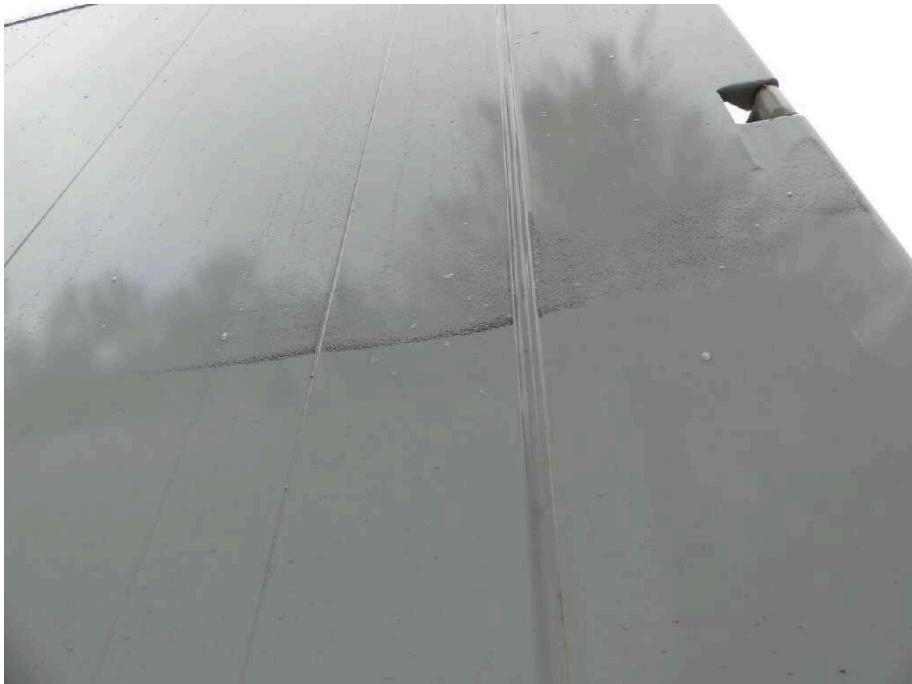
**Bild 16**  
Fahrzeug Fahrzeug aussen links, verkratzt und korrodiert

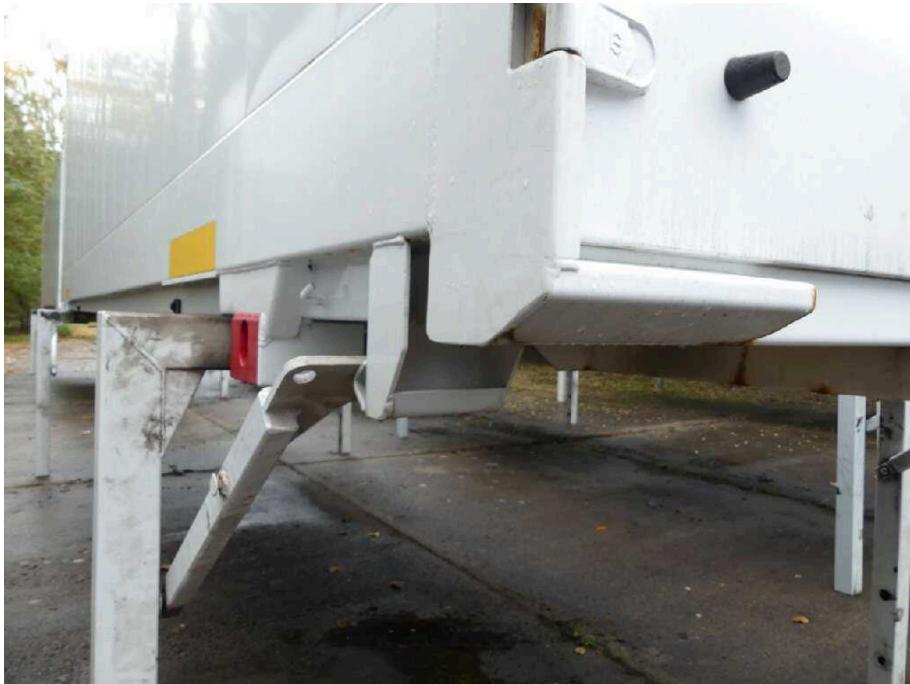
**Bild 17**  
Fahrzeugheck Rahmen hinten links stark korrodiert

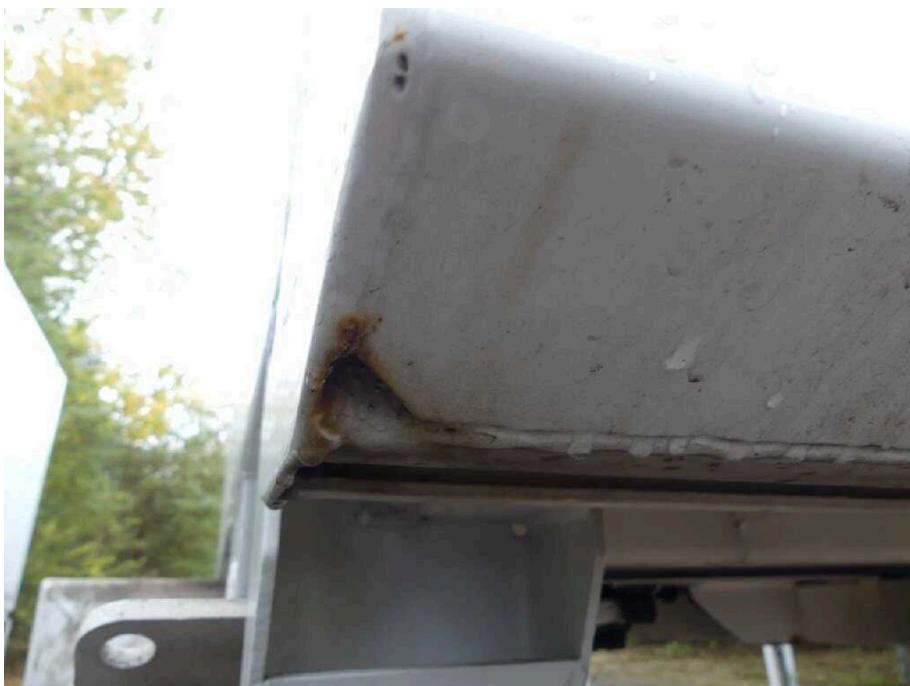
**Bild 18**  
Fahrzeugheck Rahmen hinten links stark korrodiert

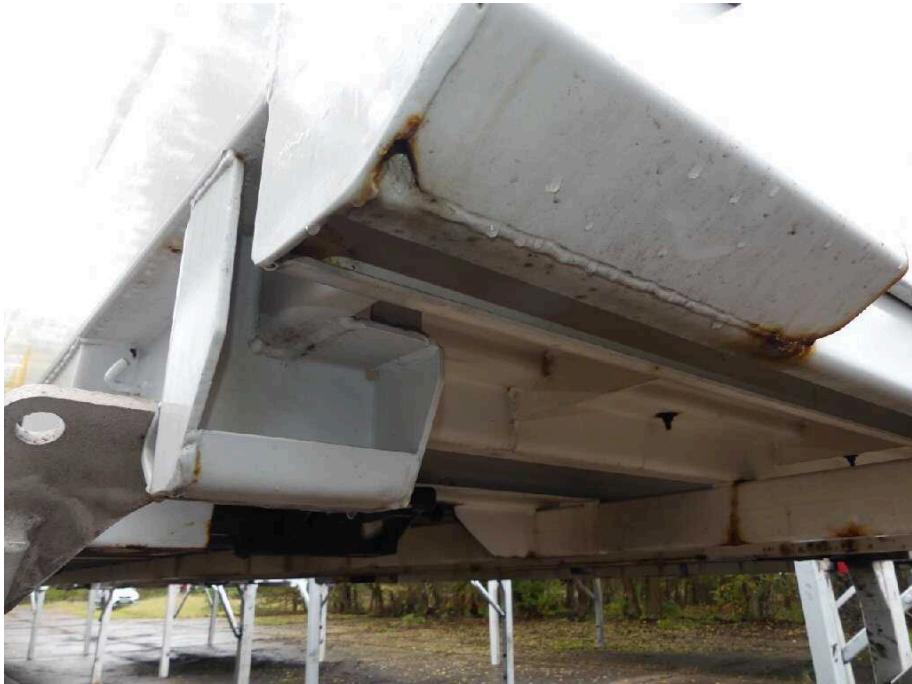
**Bild 19**  
Fahrzeugheck Rahmen hinten links stark korrodiert

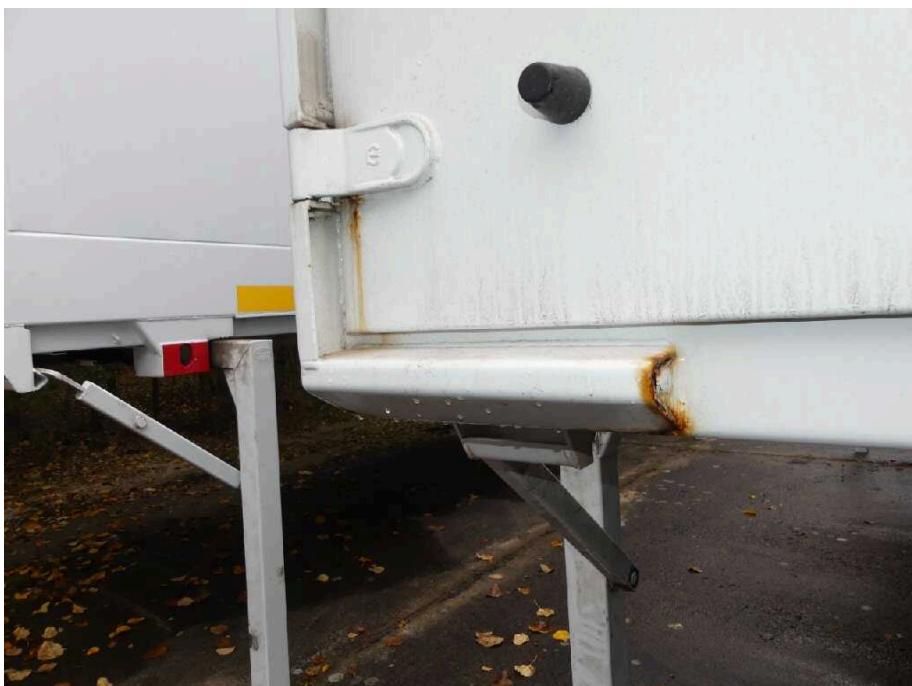
**Bild 20**  
Fahrzeugheck Rahmen hinten links stark korrodiert

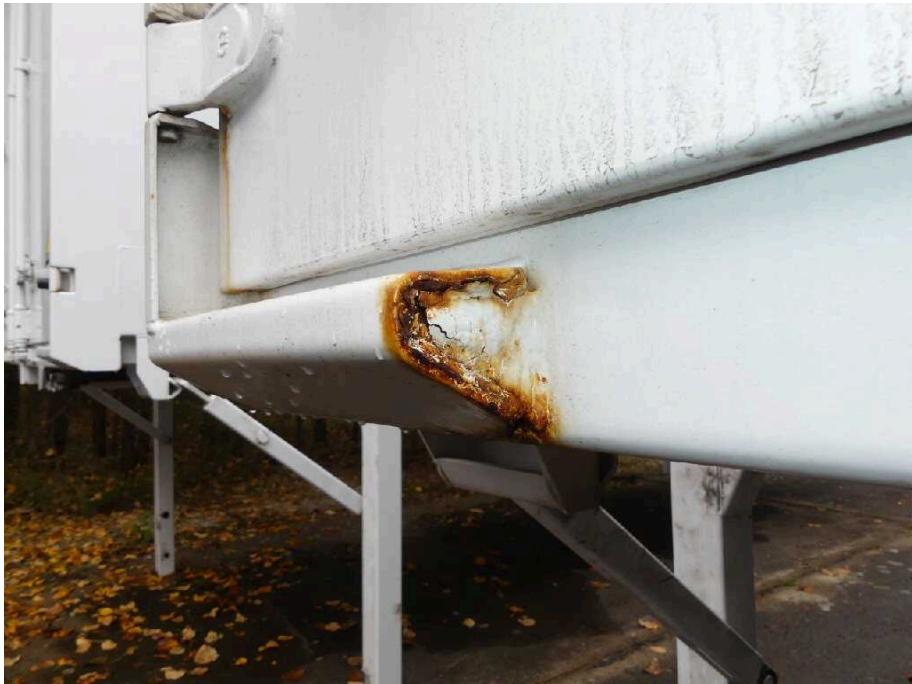
**Bild 21**  
Fahrzeugheck Rahmen hinten links stark korrodiert

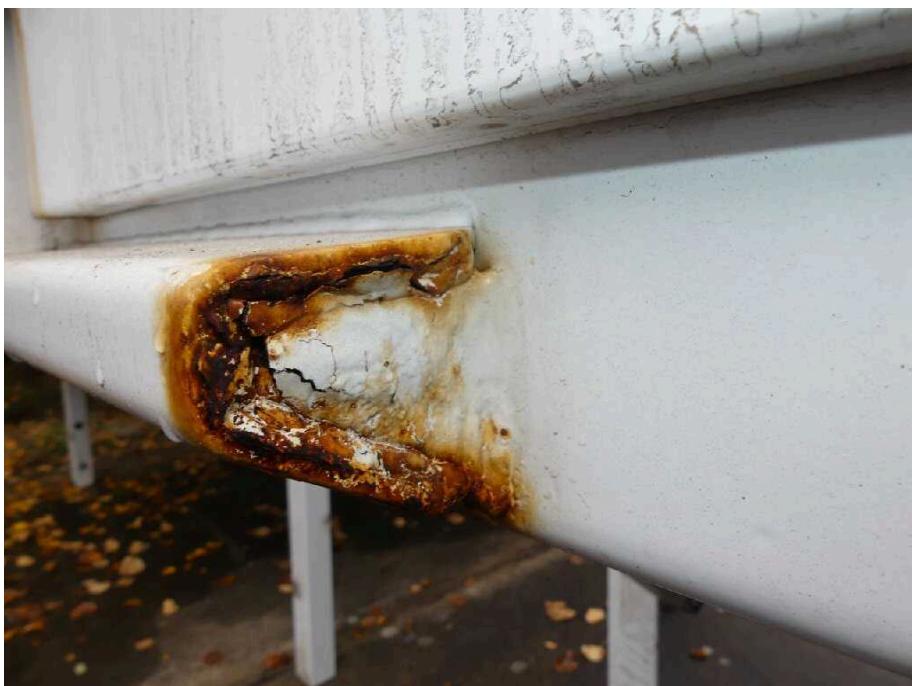
**Bild 22**  
Fahrzeugheck Rahmen hinten links stark korrodiert

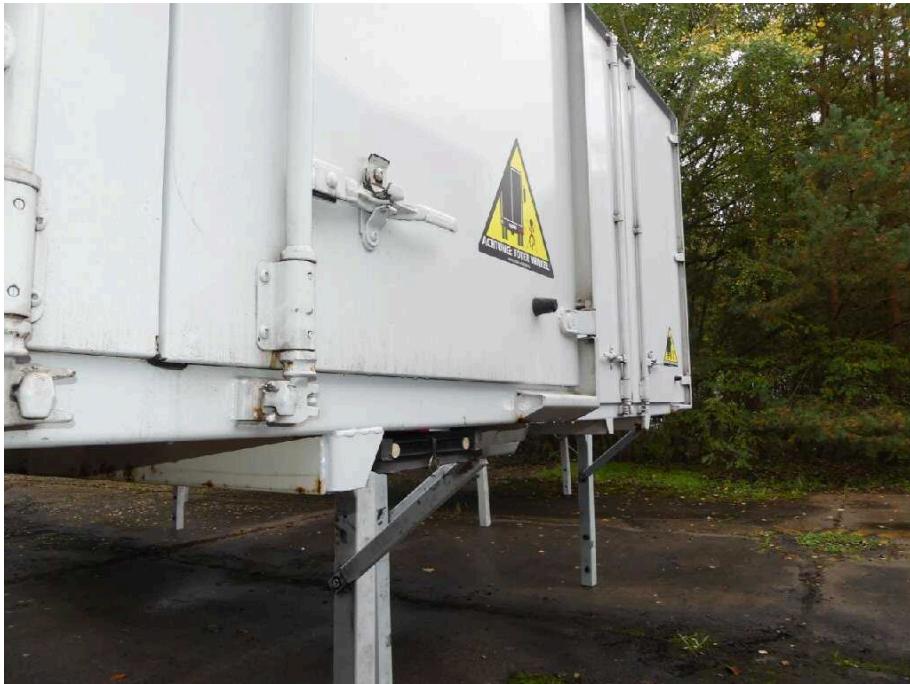
**Bild 23**  
Fahrzeugheck Heckflügeltür rechts korrodiert

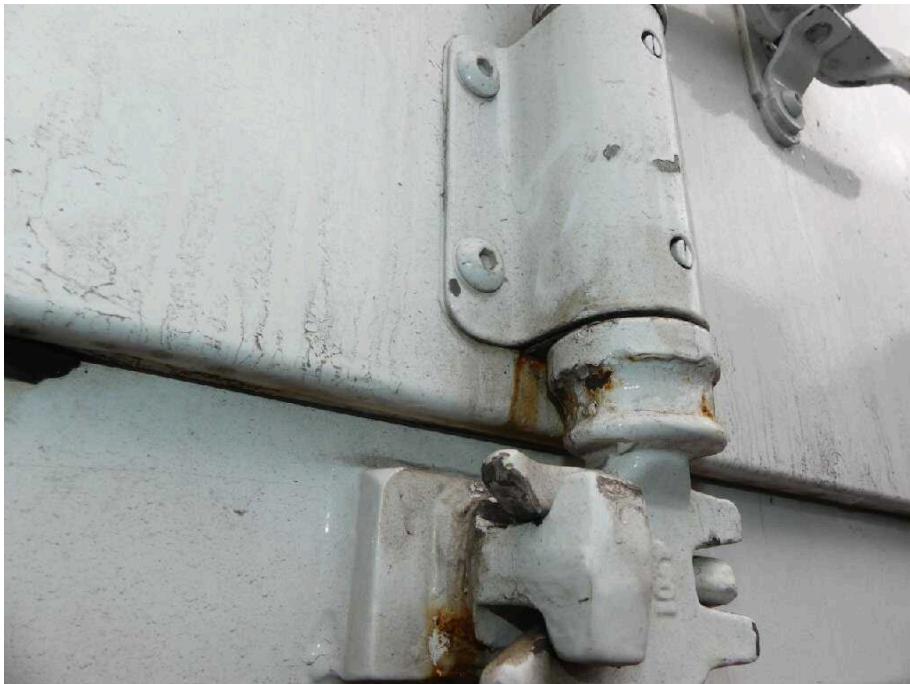
**Bild 24**  
Fahrzeugheck Heckflügeltür rechts korrodiert

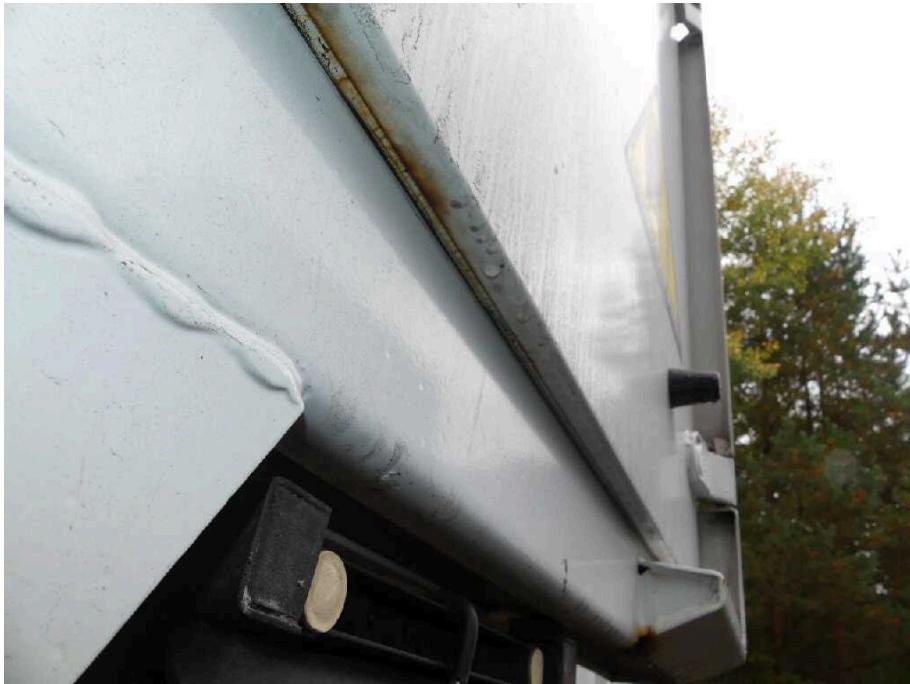
**Bild 25**  
Fahrzeugheck Heckflügeltür rechts korrodiert

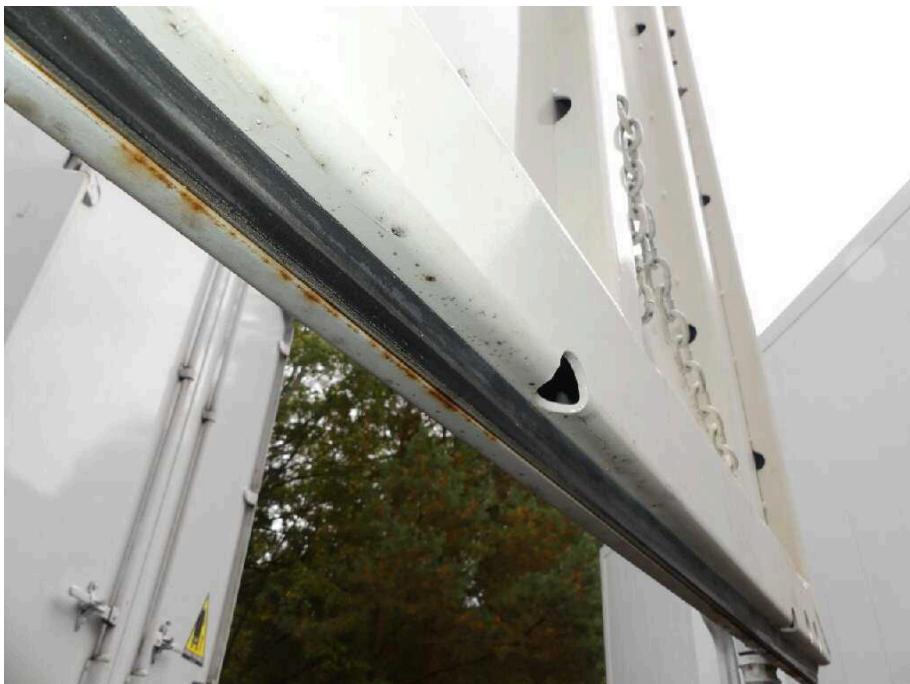
**Bild 26**  
Fahrzeugheck Heckflügeltür rechts korrodiert

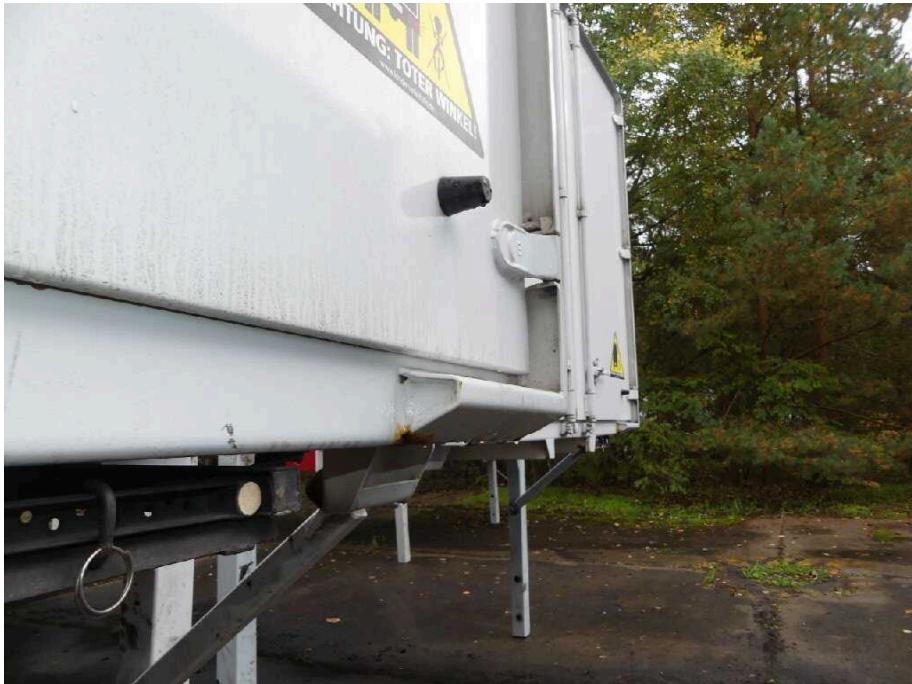
**Bild 27**  
Fahrzeugheck Rahmen hinten rechts stark korrodiert

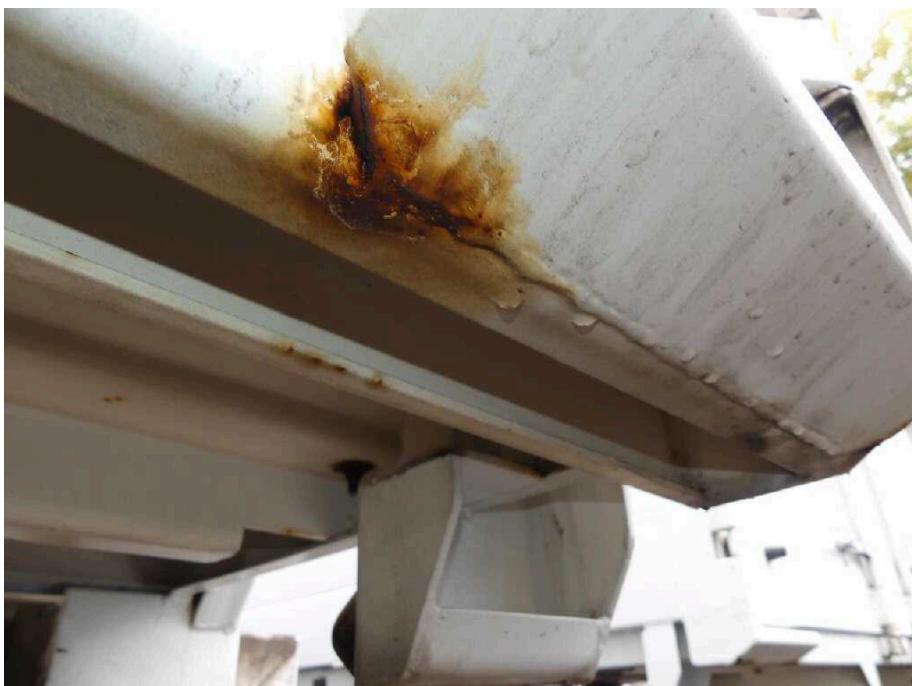
**Bild 28**  
Fahrzeugheck Rahmen hinten rechts stark korrodiert

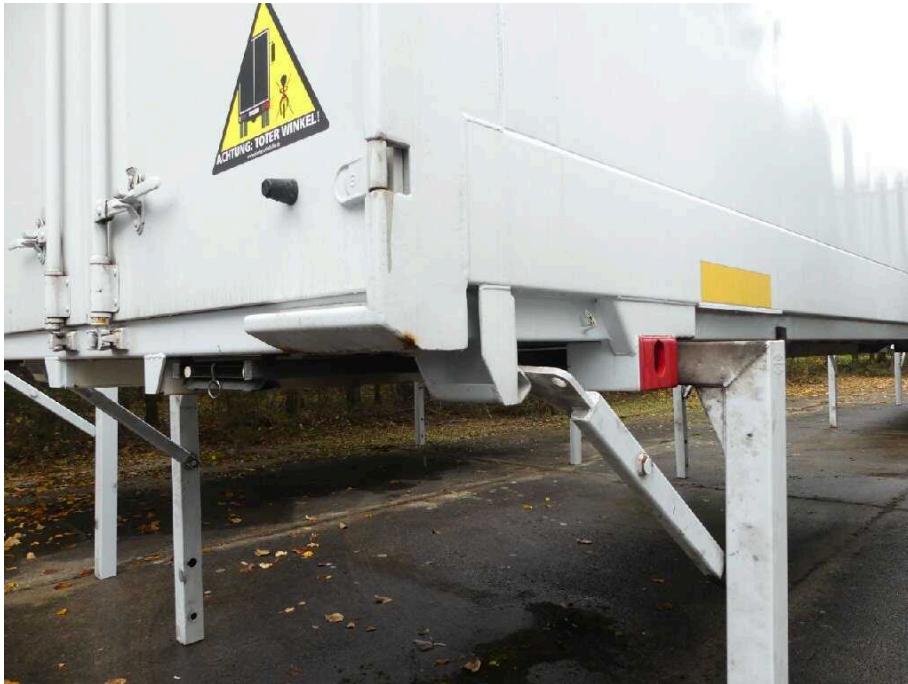
**Bild 29**  
Fahrzeugheck Rahmen hinten rechts stark korrodiert

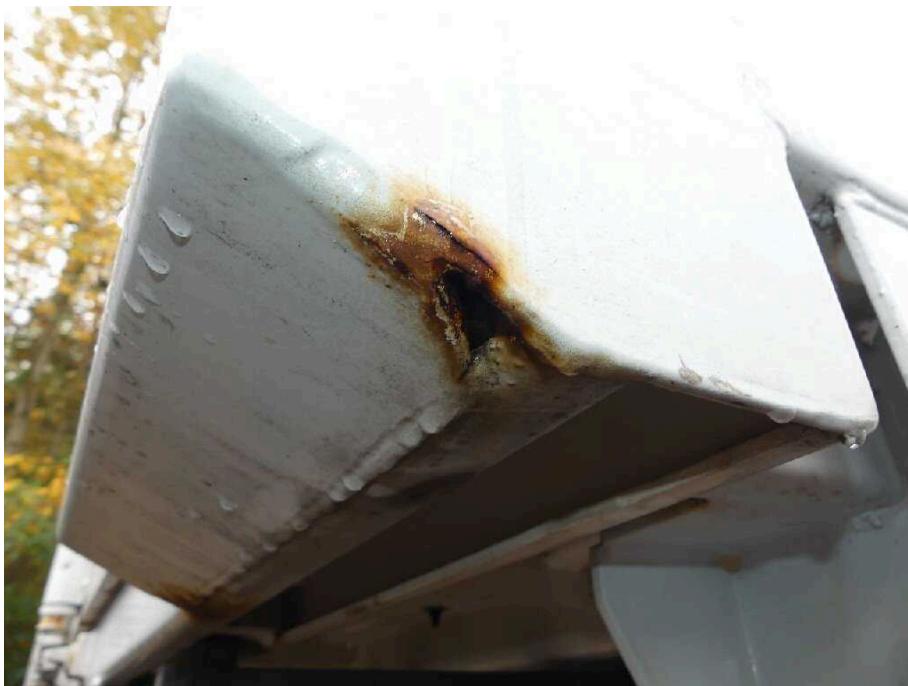
**Bild 30**  
Fahrzeugheck Rahmen hinten rechts stark korrodiert

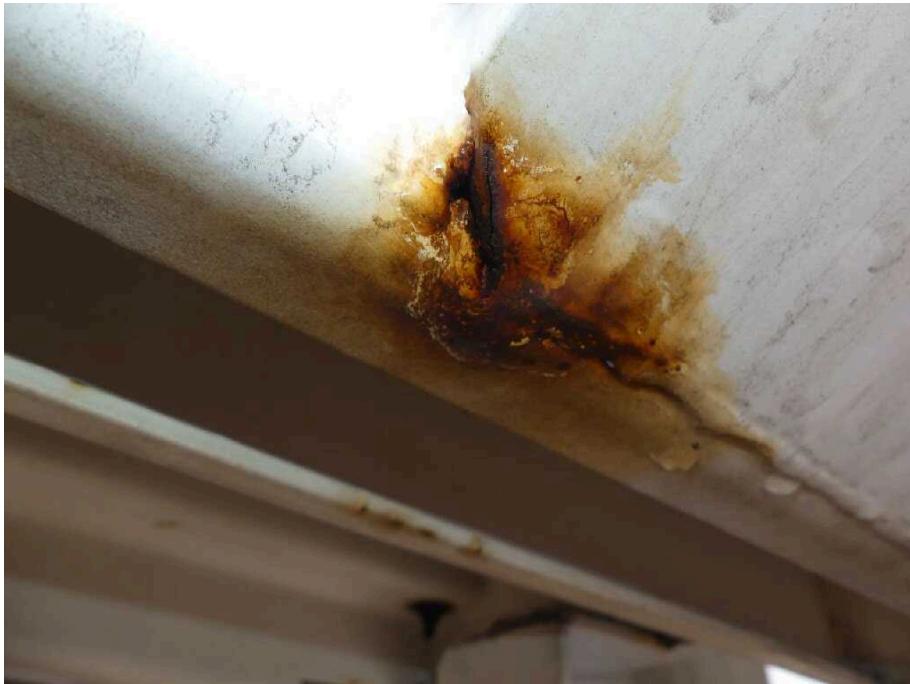
**Bild 31**  
Fahrzeugheck Rahmen hinten rechts stark korrodiert

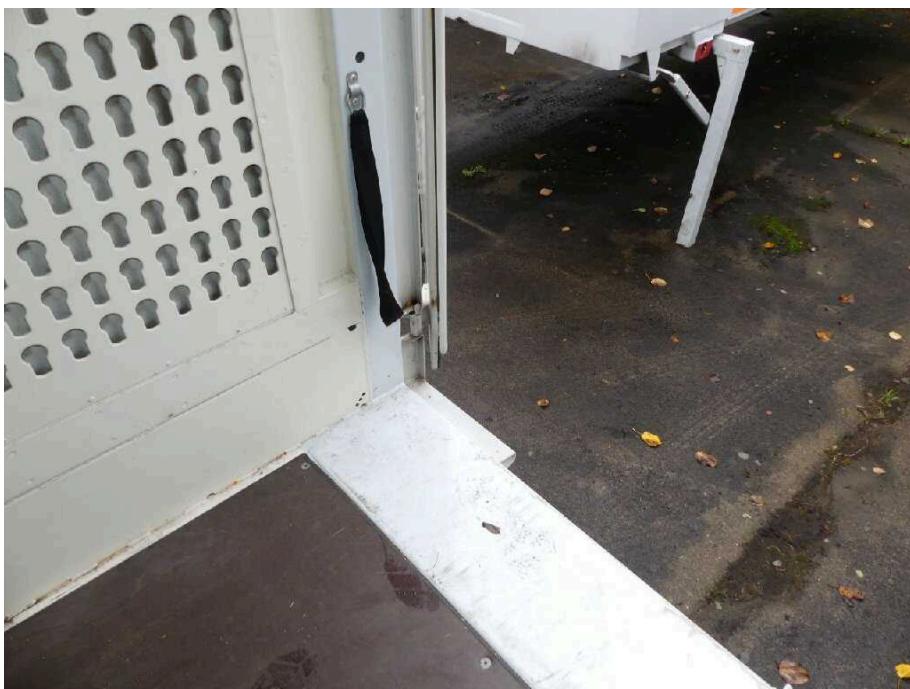
**Bild 32**  
Aufbau Bodenrahmen hinten verkratzt

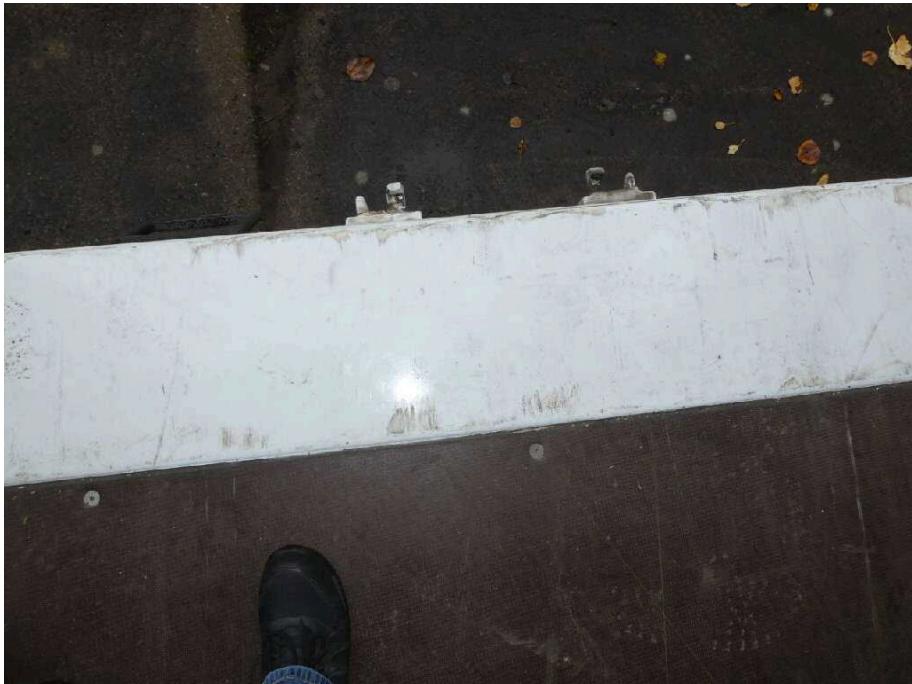
**Bild 33**  
Aufbau Bodenrahmen hinten verkratzt
