Lichtbildanlage

Dokumentennummer: 1798207

Amtliches Kennzeichen: Y-WA1874

Fahrzeugidentifikationsnummer: W0414103

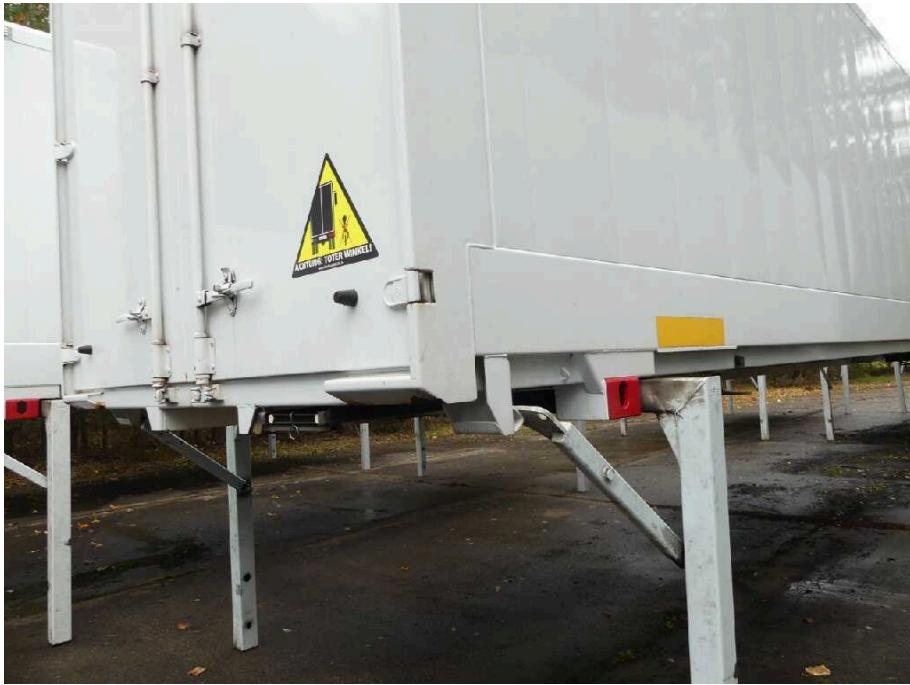
Bild 9
Fahrzeugheck Rahmen hinten rechts stark korrodiert

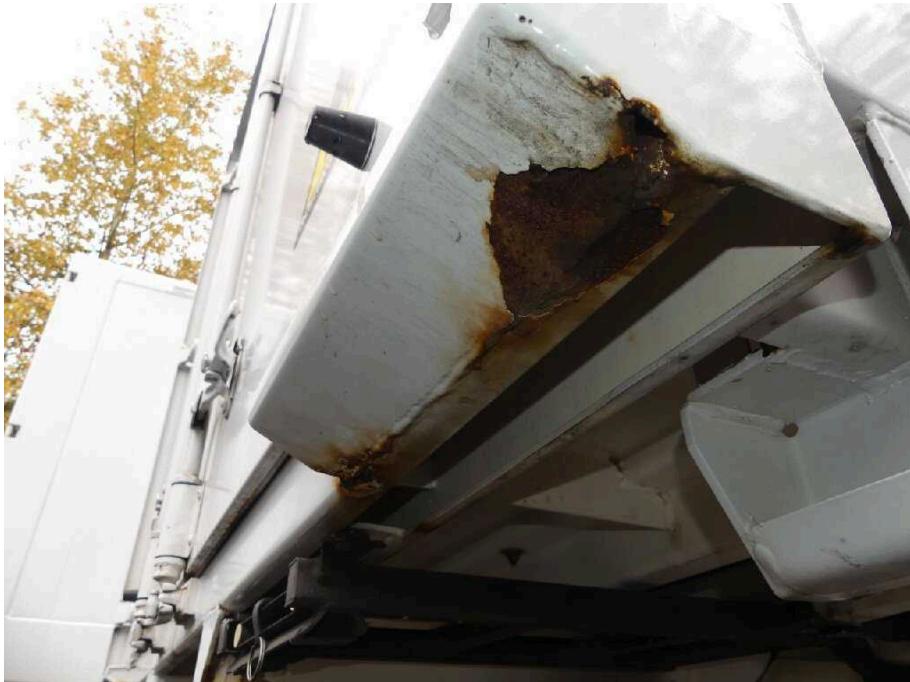
Bild 10
Fahrzeugheck Rahmen hinten rechts stark korrodiert

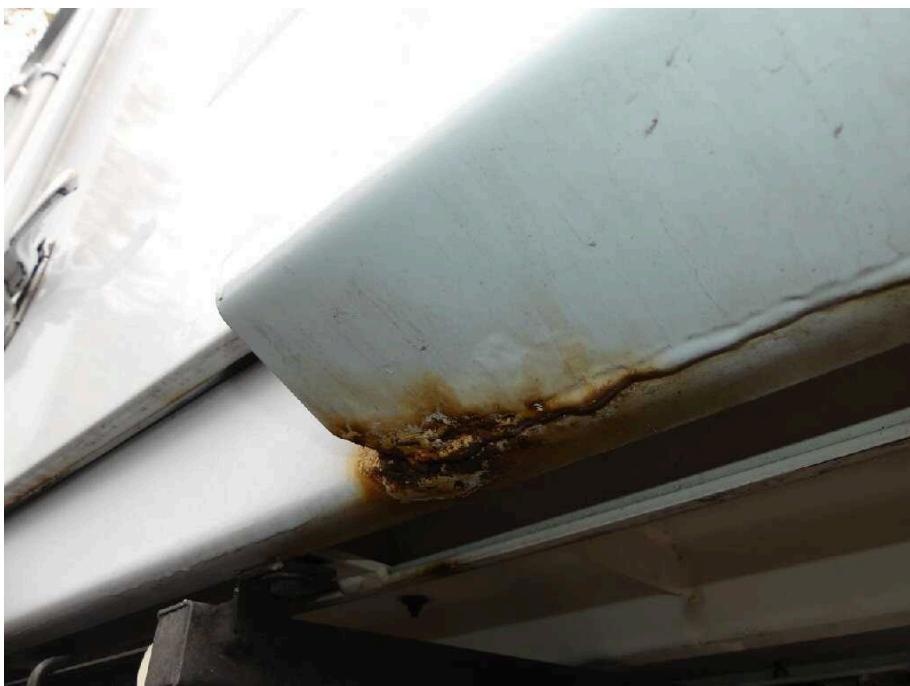
Bild 11
Fahrzeugheck Rahmen hinten rechts stark korrodiert

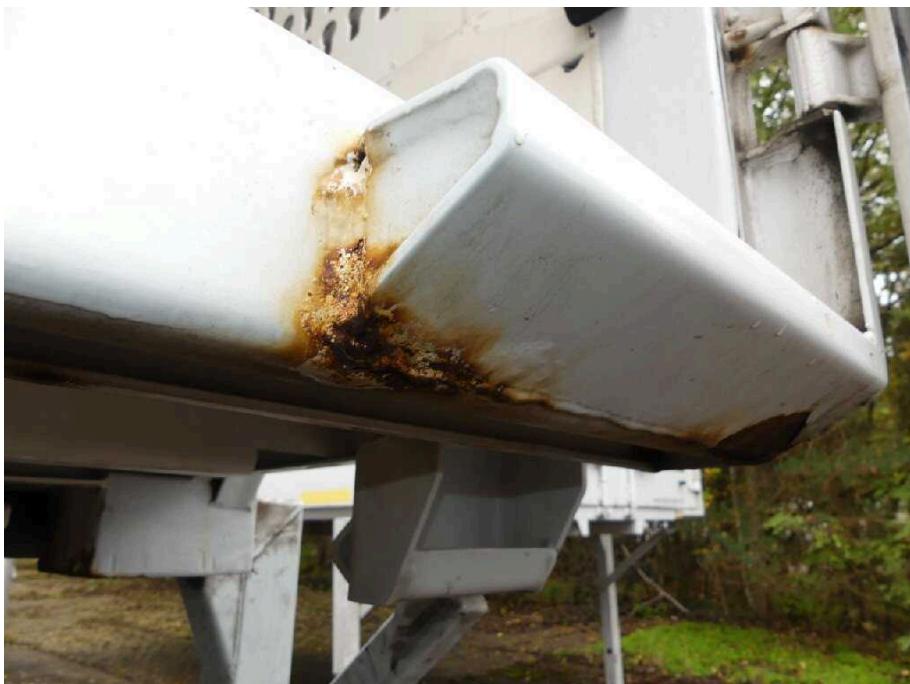
Bild 12
Fahrzeugheck Rahmen hinten rechts stark korrodiert

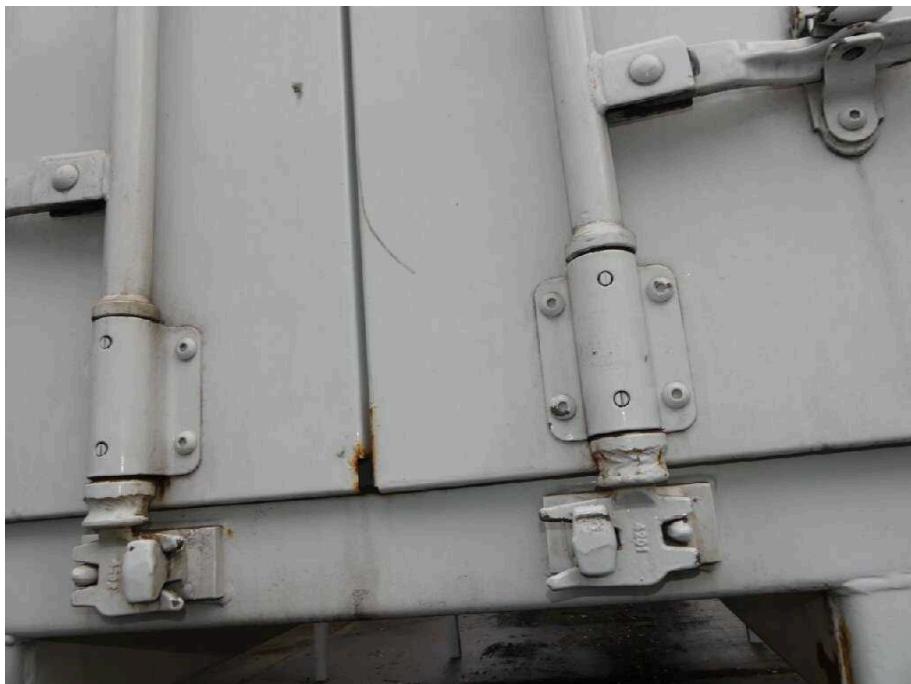
Bild 13
Fahrzeugheck Heckflügeltür links korrodiert

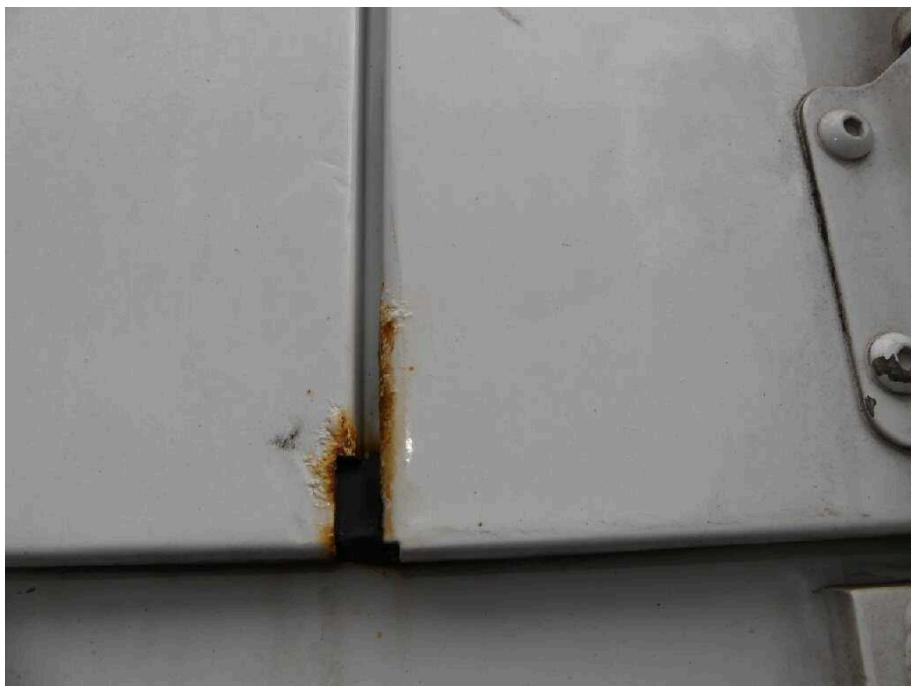
Bild 14
Fahrzeugheck Heckflügeltür links korrodiert

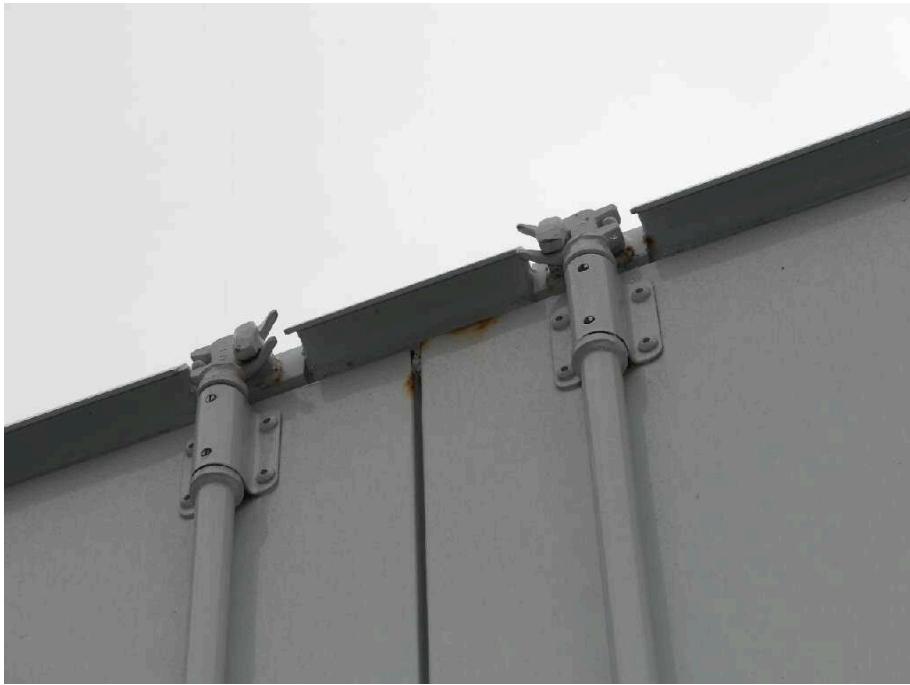
Bild 15
Fahrzeugheck Heckflügeltür links korrodiert

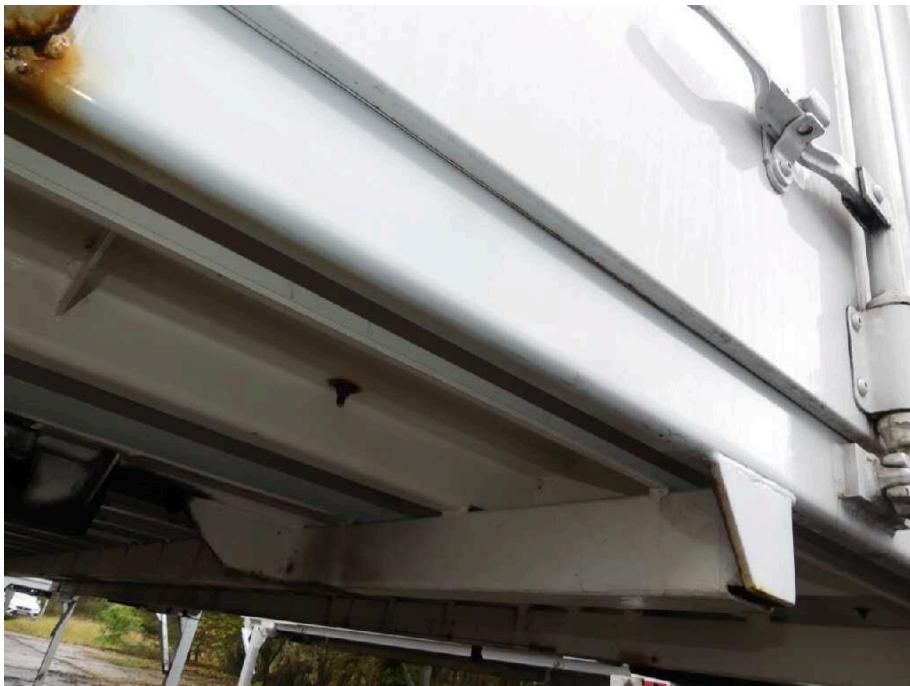
Bild 16
Fahrzeugheck Heckflügeltür links korrodiert

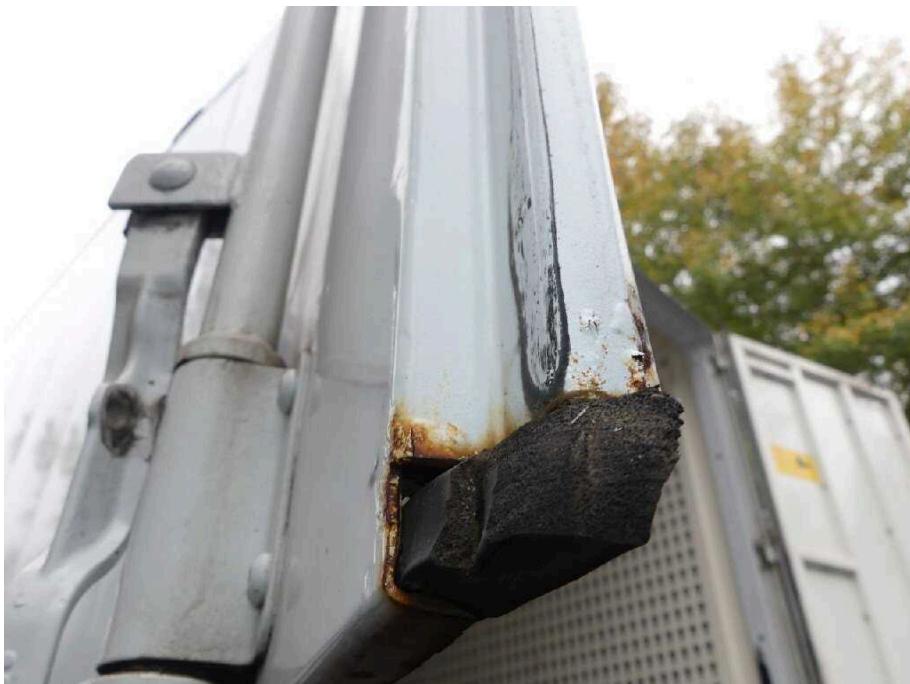
Bild 18

Fahrzeugheck Heckflügeltür links korrodiert

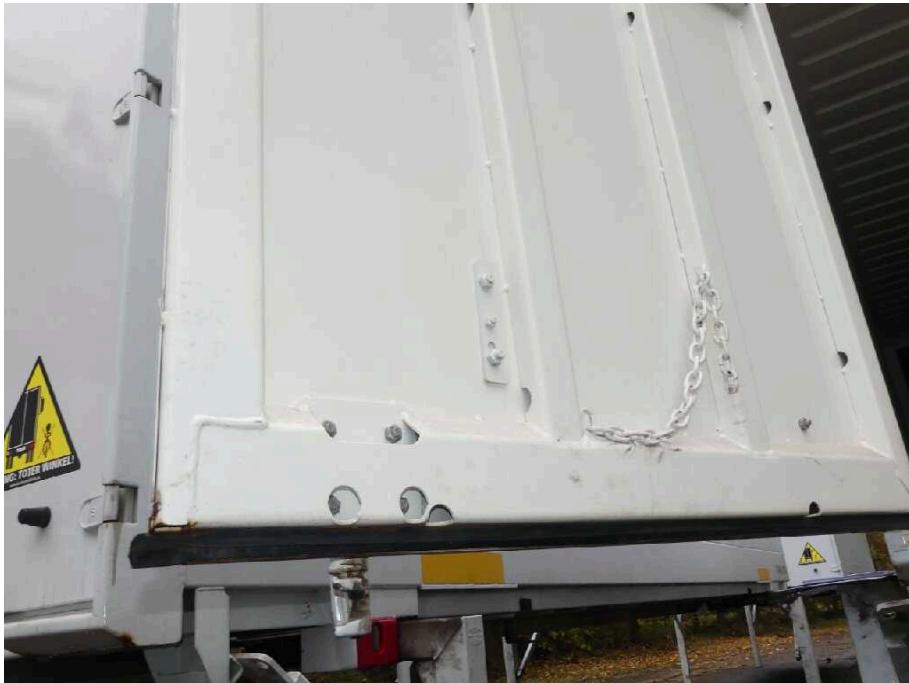
Bild 19
Fahrzeugheck Heckflügeltür links korrodiert

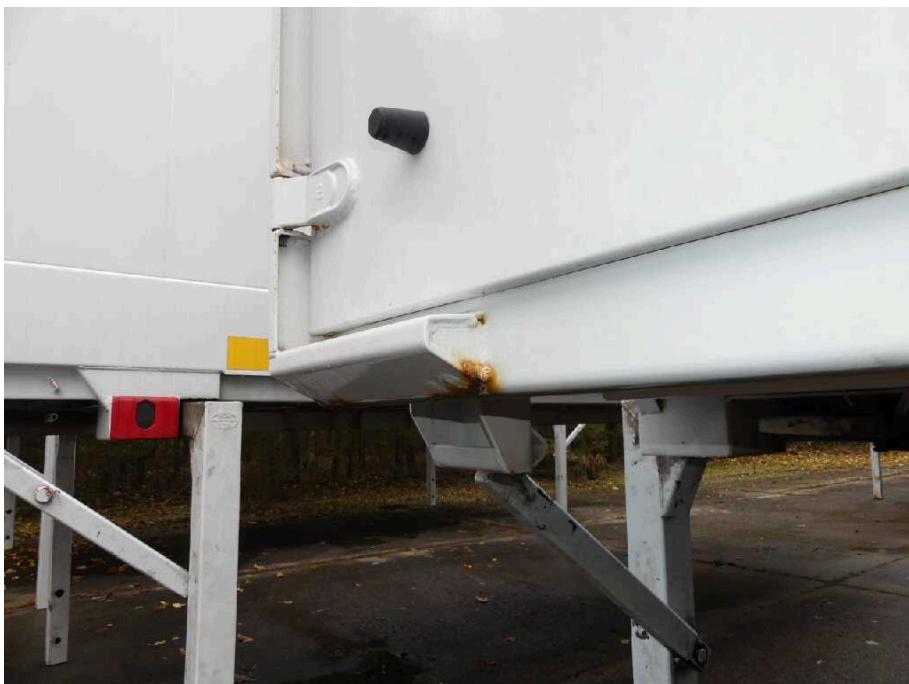
Bild 20
Fahrzeugheck Rahmen hinten links stark korrodiert

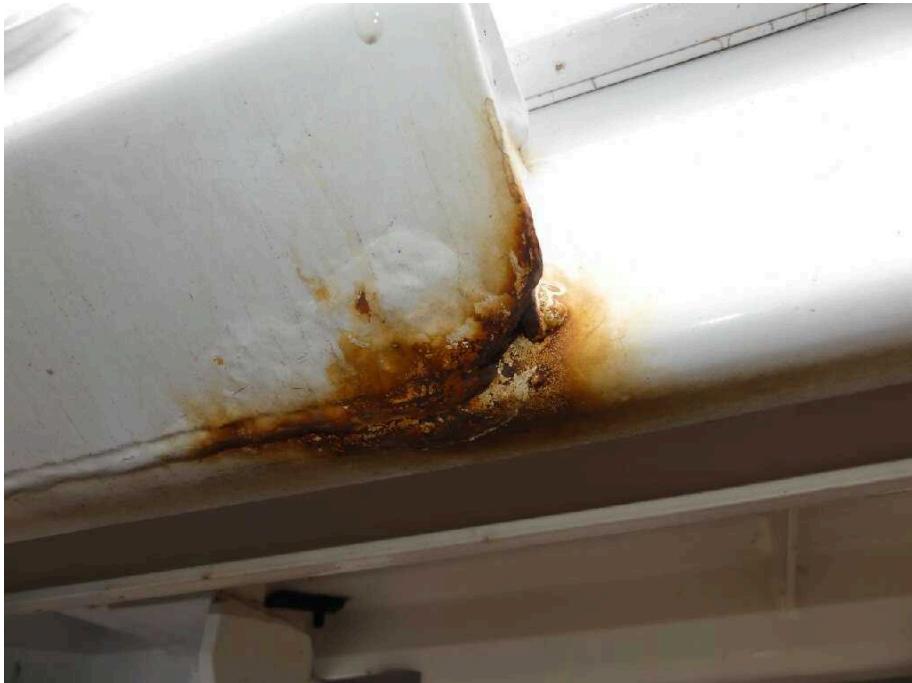
Bild 21
Fahrzeugheck Rahmen hinten links stark korrodiert

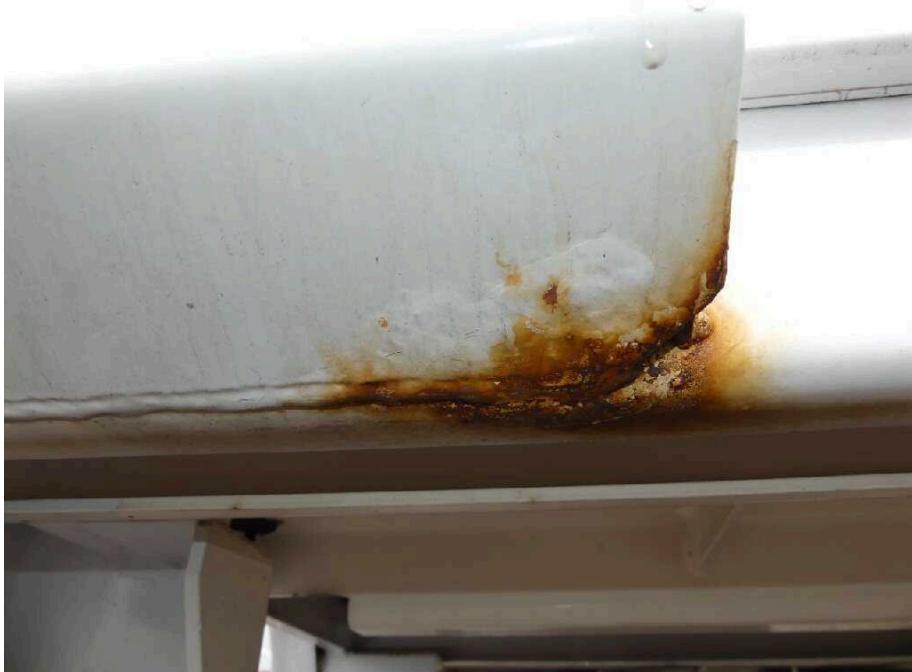
Bild 22
Fahrzeugheck Rahmen hinten links stark korrodiert

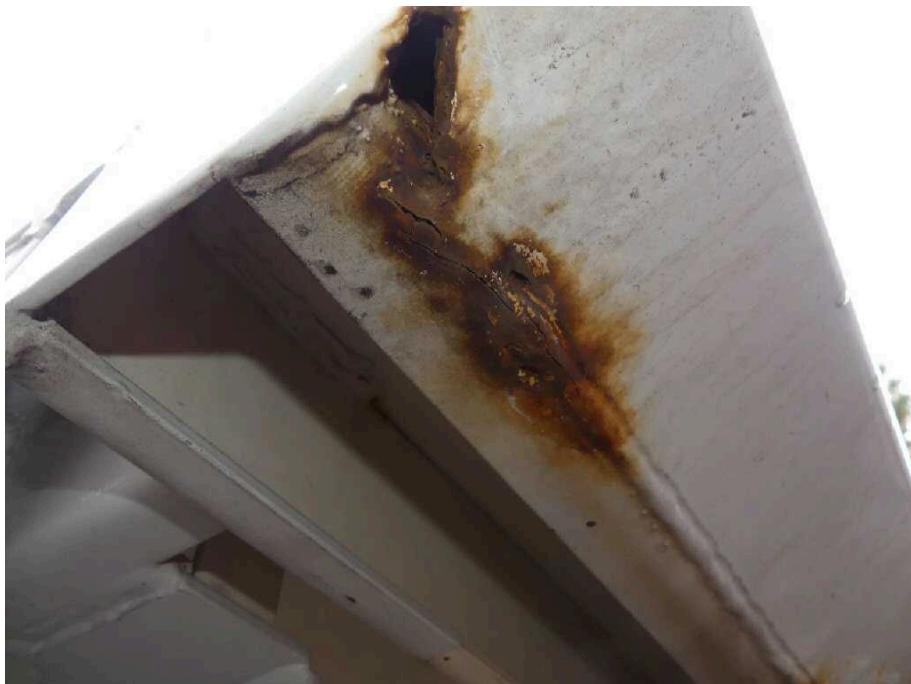
Bild 23
Fahrzeugheck Rahmen hinten links stark korrodiert

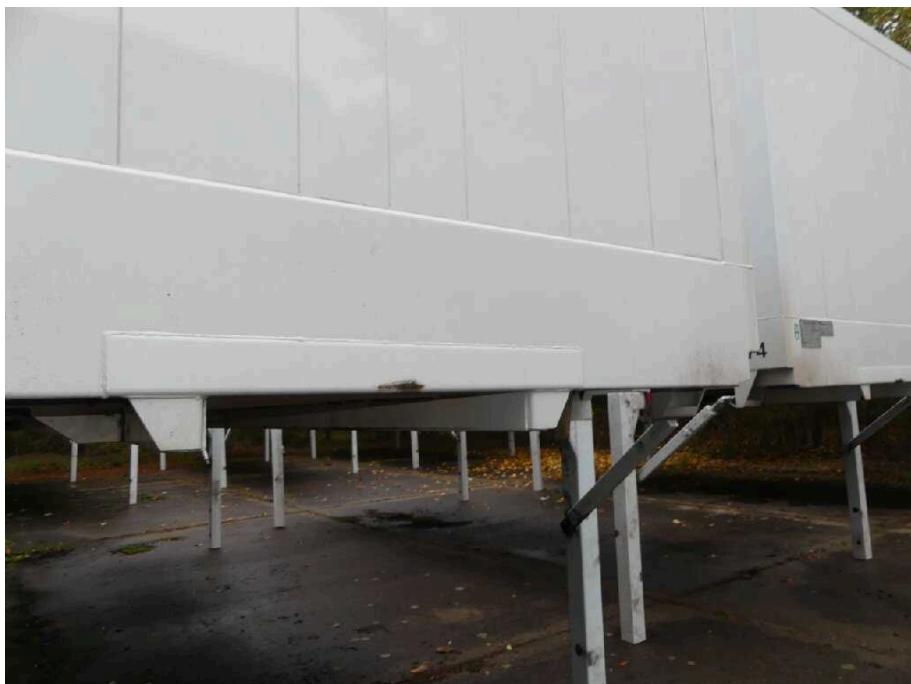
Bild 24
Aufbau Bodenrahmen vorne korrodiert

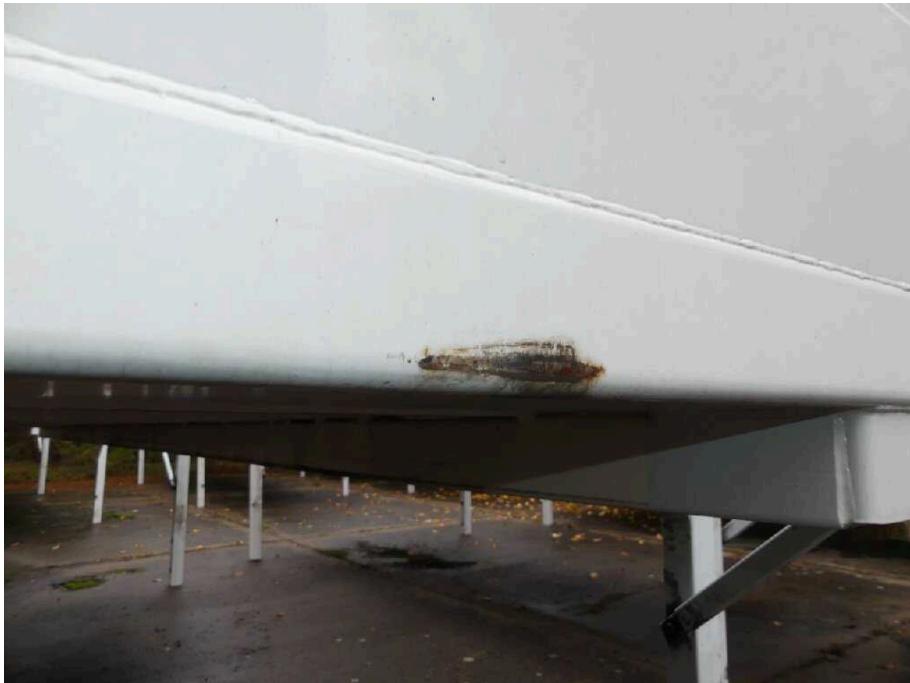
Bild 25
Aufbau Bodenrahmen vorne korrodiert

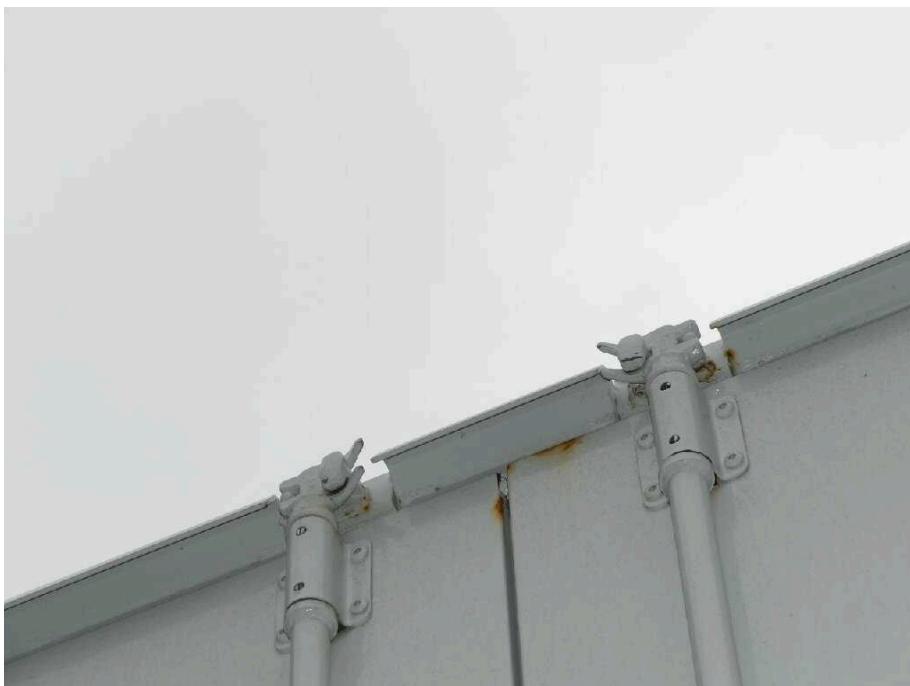
Bild 26
Fahrzeugheck Heckflügeltür rechts verkratzt und stark korrodiert

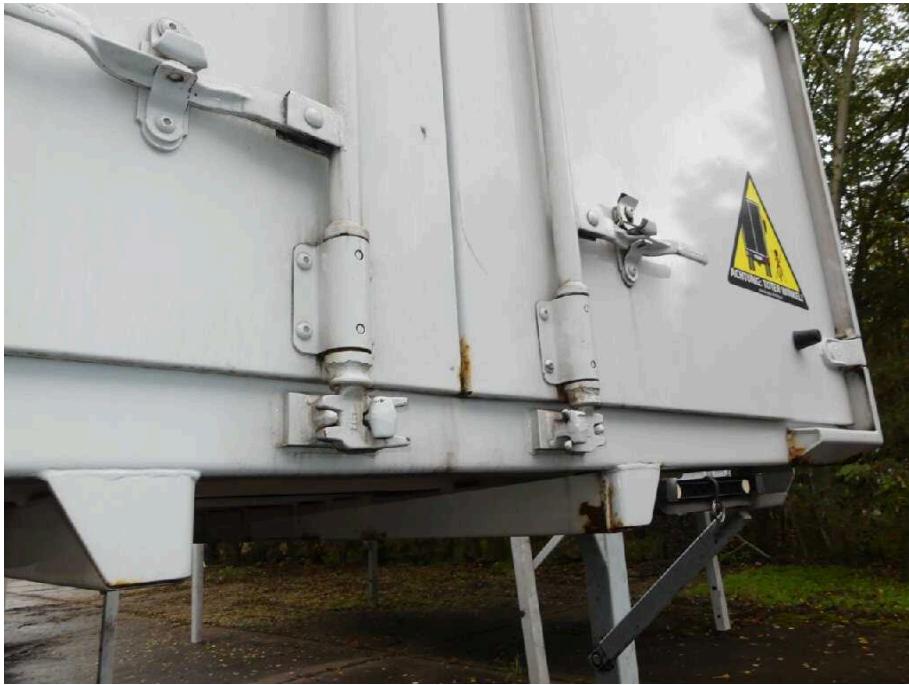
Bild 27

Fahrzeugheck Heckflügeltür rechts verkratzt und stark korrodiert

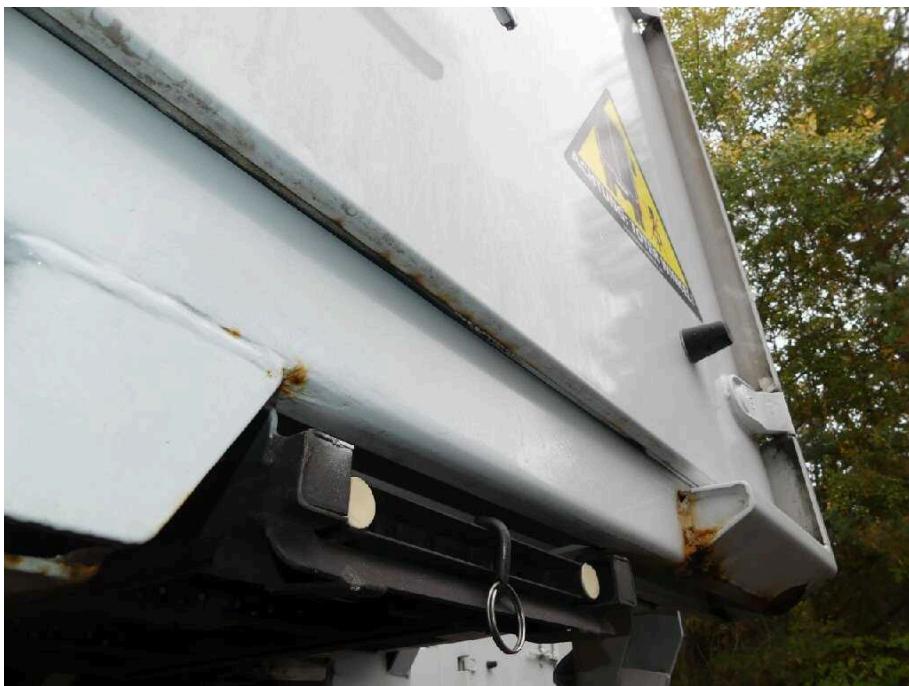
Bild 28

Fahrzeugheck Heckflügeltür rechts verkratzt und stark korrodiert

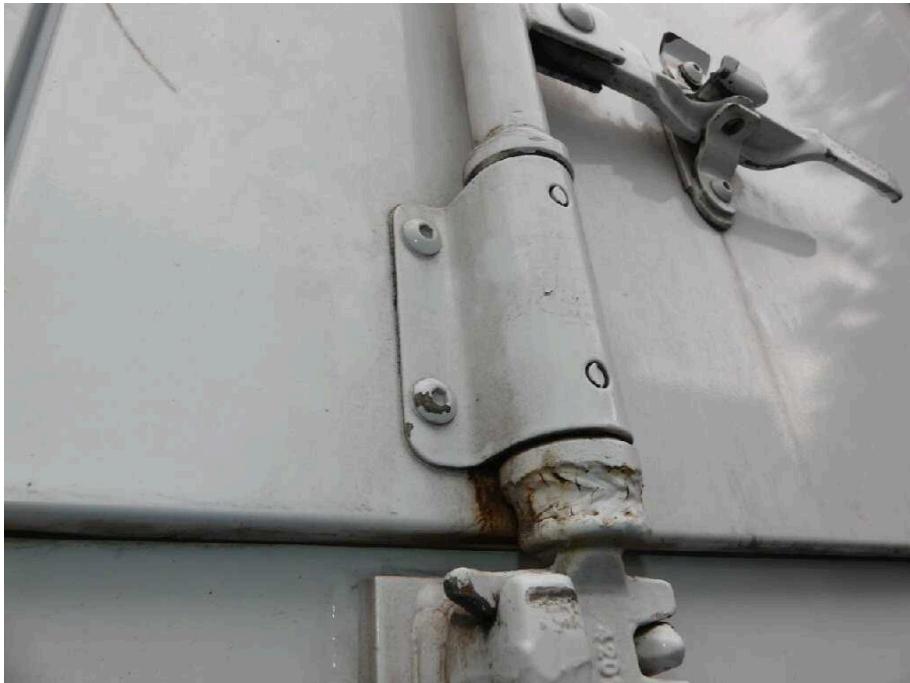
Bild 29

Fahrzeugheck Heckflügeltür rechts verkratzt und stark korrodiert

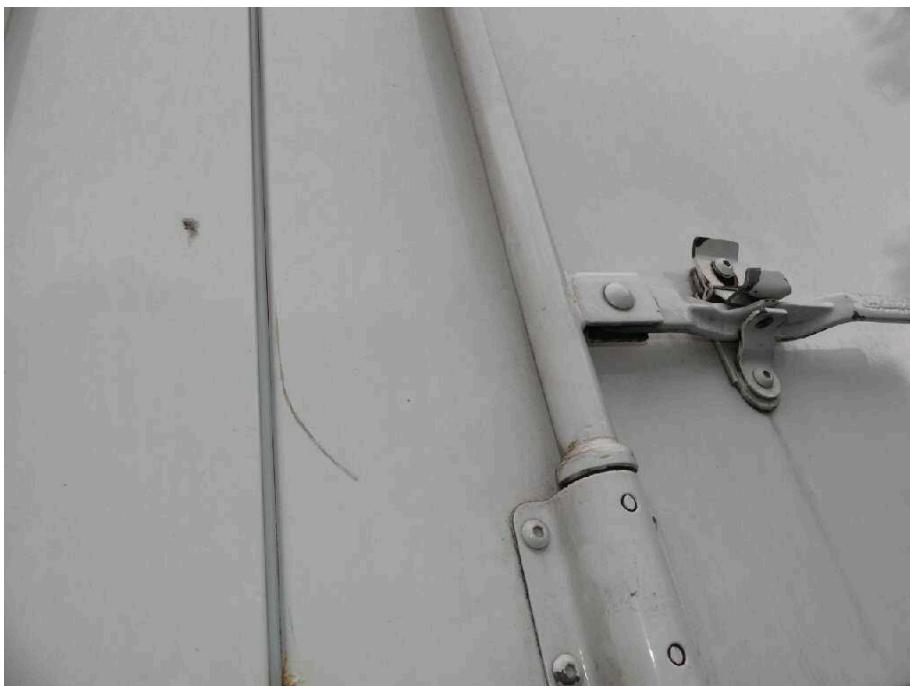
Bild 30

Fahrzeugheck Heckflügeltür rechts verkratzt und stark korrodiert

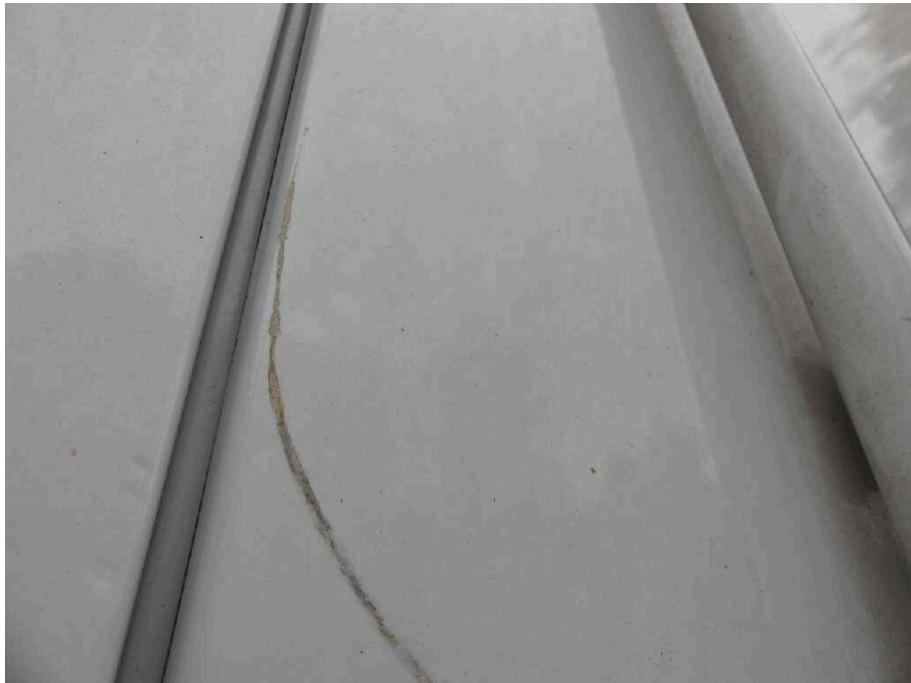
Bild 31

Fahrzeugheck Heckflügeltür rechts verkratzt und stark korrodiert

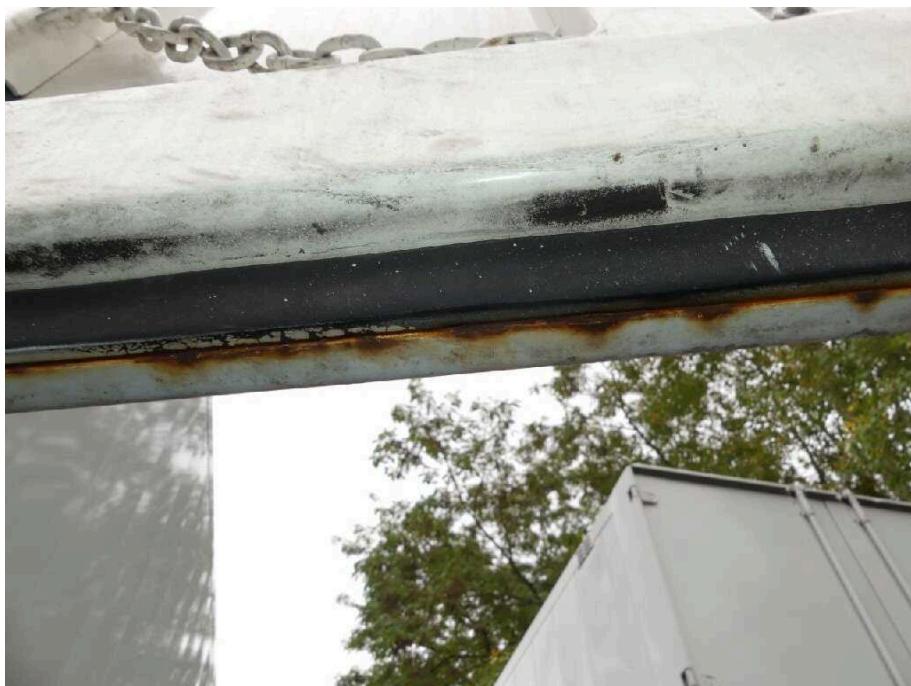
Bild 32

Fahrzeugheck Heckflügeltür rechts verkratzt und stark korrodiert

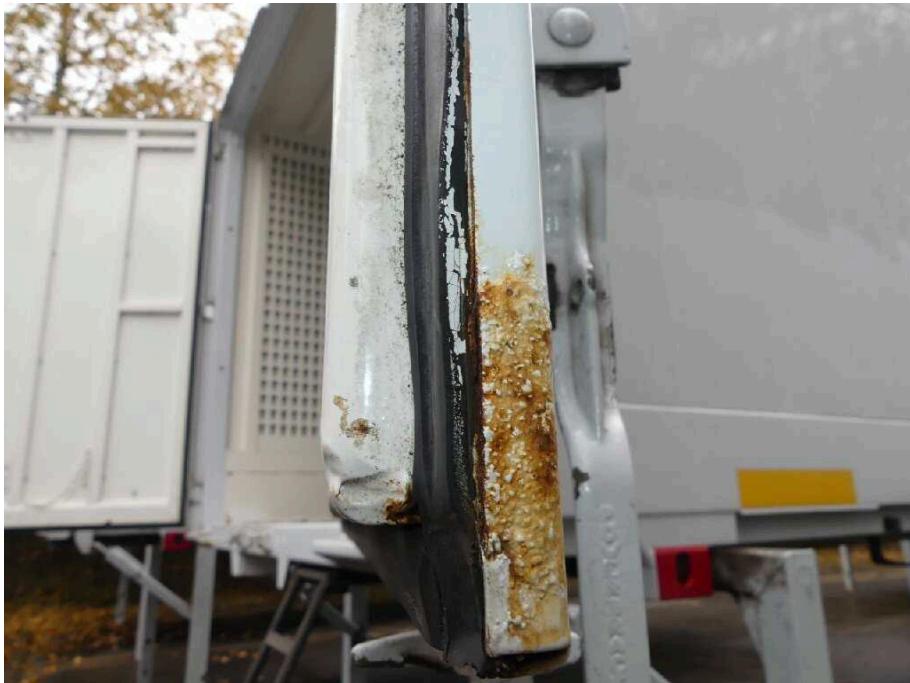
Bild 33

Fahrzeugheck Heckflügeltür rechts verkratzt und stark korrodiert
