# Lichtbildanlage

Dokumentennummer: 1800575

Amtliches Kennzeichen: Y-WA1865

Fahrzeugidentifikationsnummer: W0414105

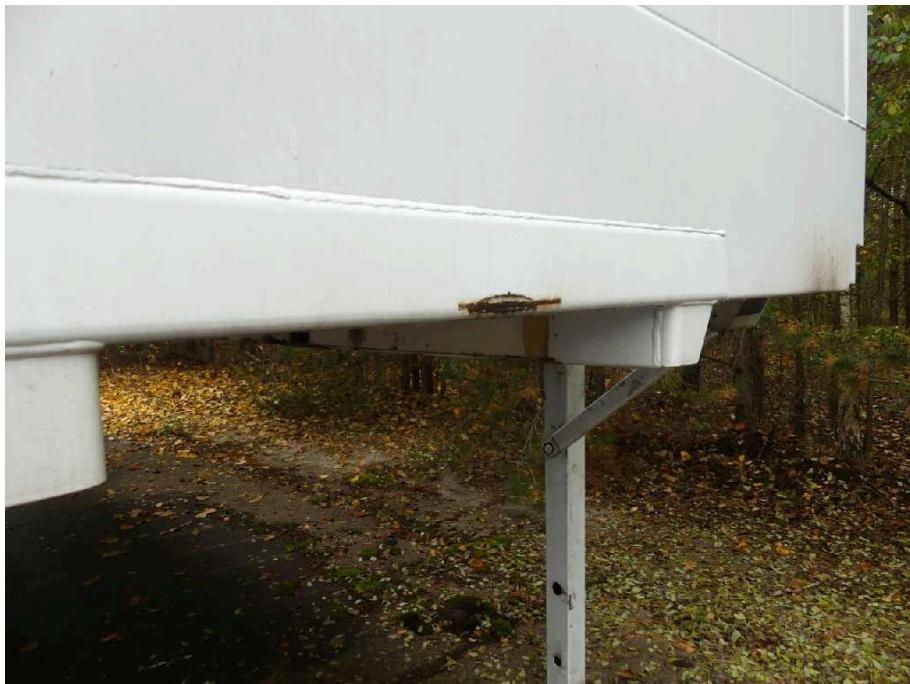
**Bild 9**  
Aufbau Bodenrahmen vorne korrodiert

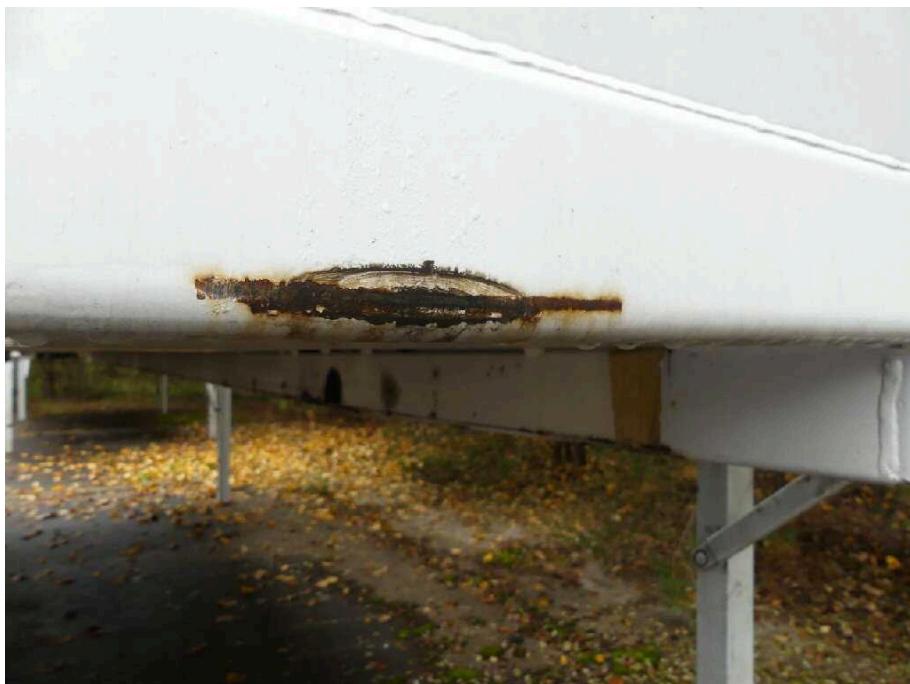
**Bild 10**  
Aufbau Bodenrahmen vorne korrodiert

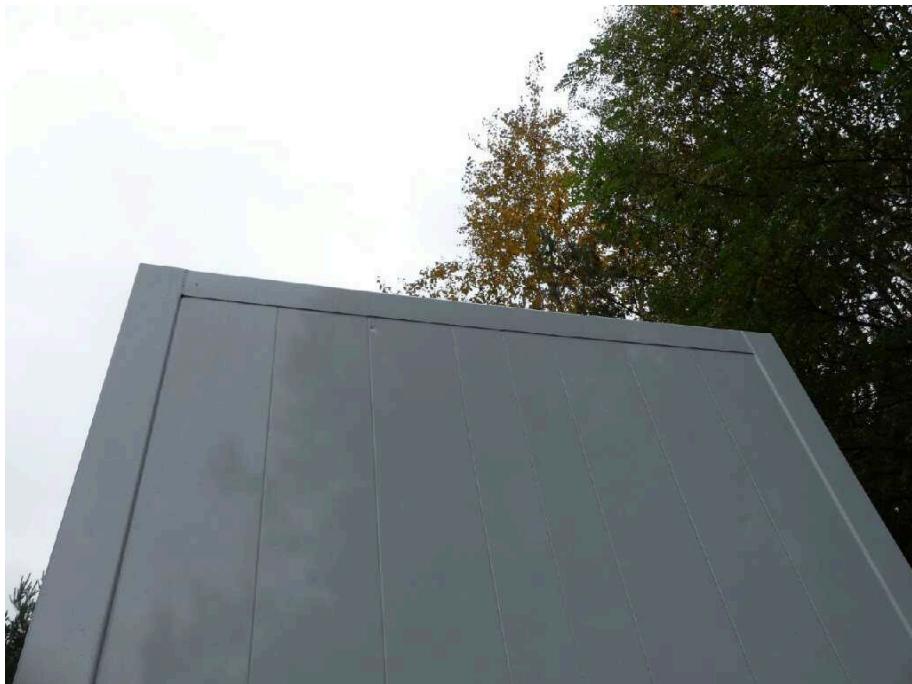
**Bild 11**  
Fahrzeug Rahmen Vorn oben deformiert

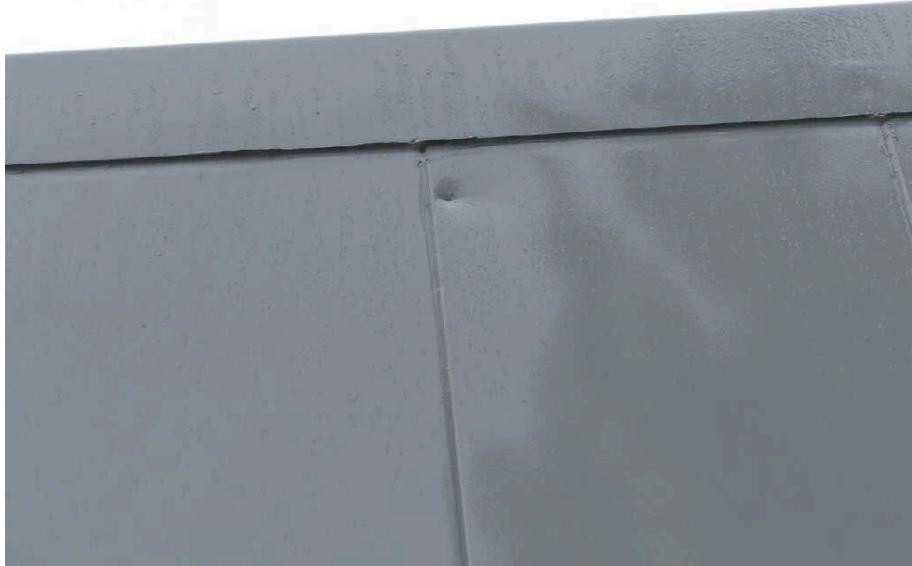
**Bild 12**  
Fahrzeug Rahmen Vorn oben deformiert

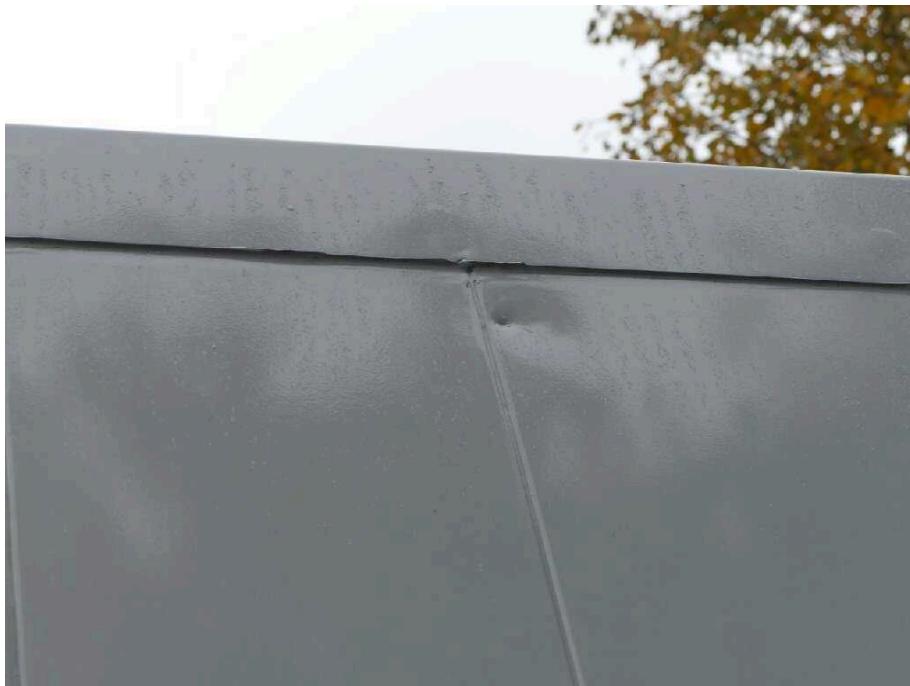
**Bild 13**  
Fahrzeug Rahmen Vorn oben deformiert

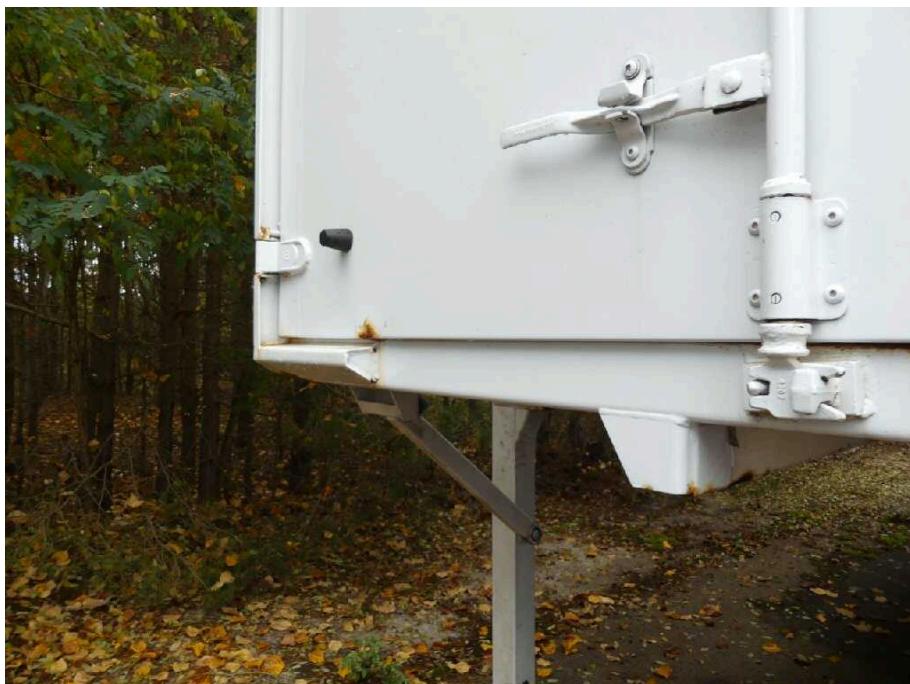
**Bild 14**  
Fahrzeugh Heckflügeltür links stark korrodiert

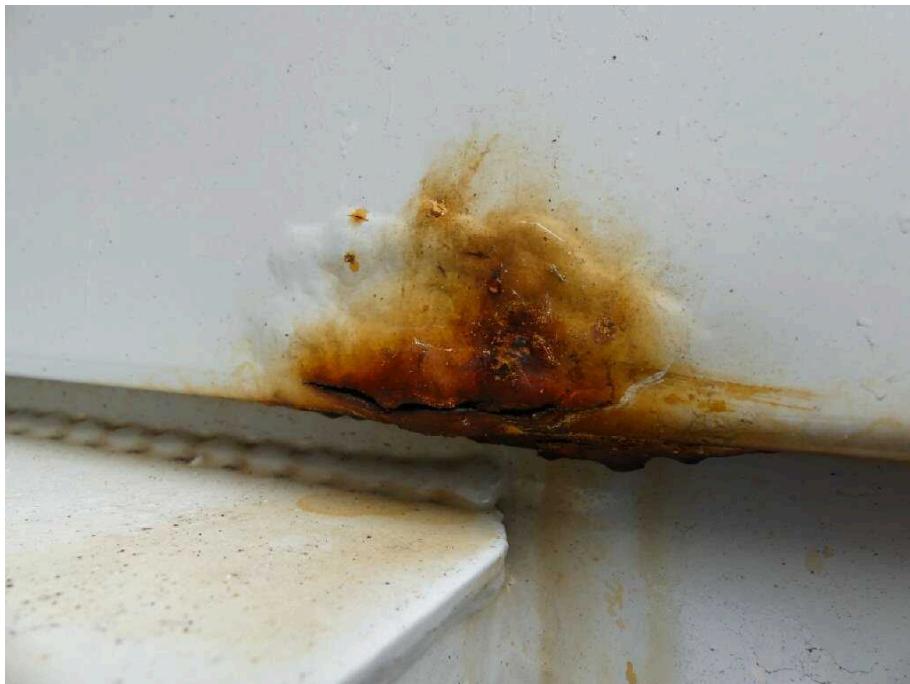
**Bild 15**  
Fahrzeugheck Heckflügeltür links stark korrodiert

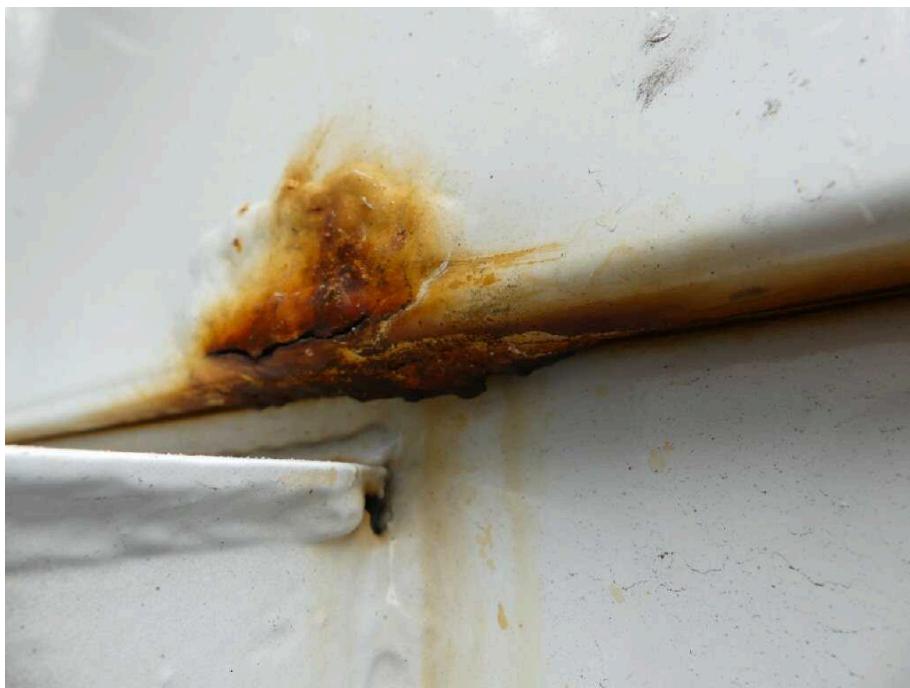
**Bild 16**  
Fahrzeugheck Heckflügeltür links stark korrodiert

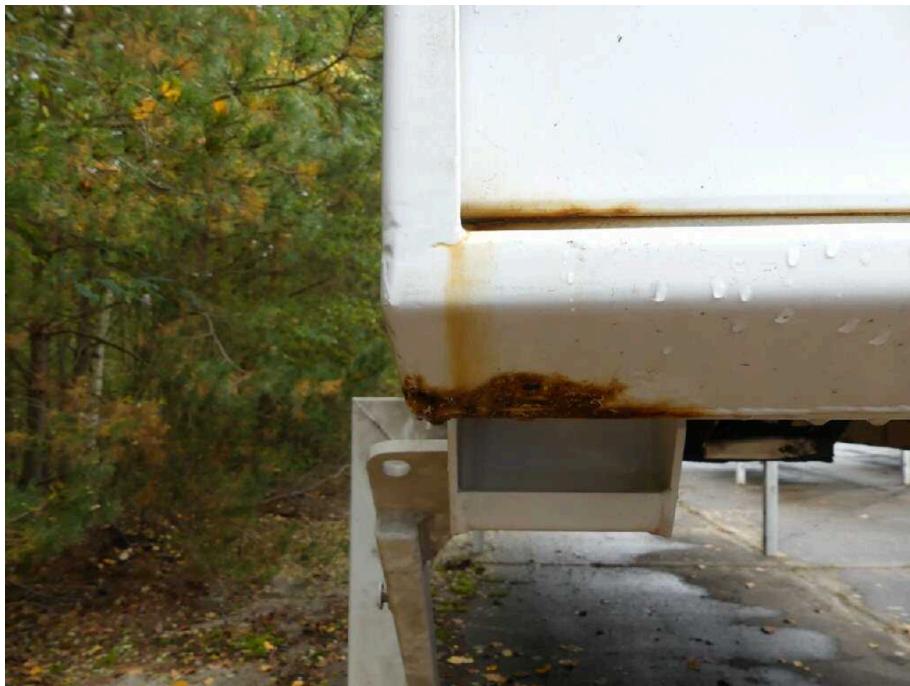
**Bild 17**  
Fahrzeugheck Heckflügeltür links stark korrodiert

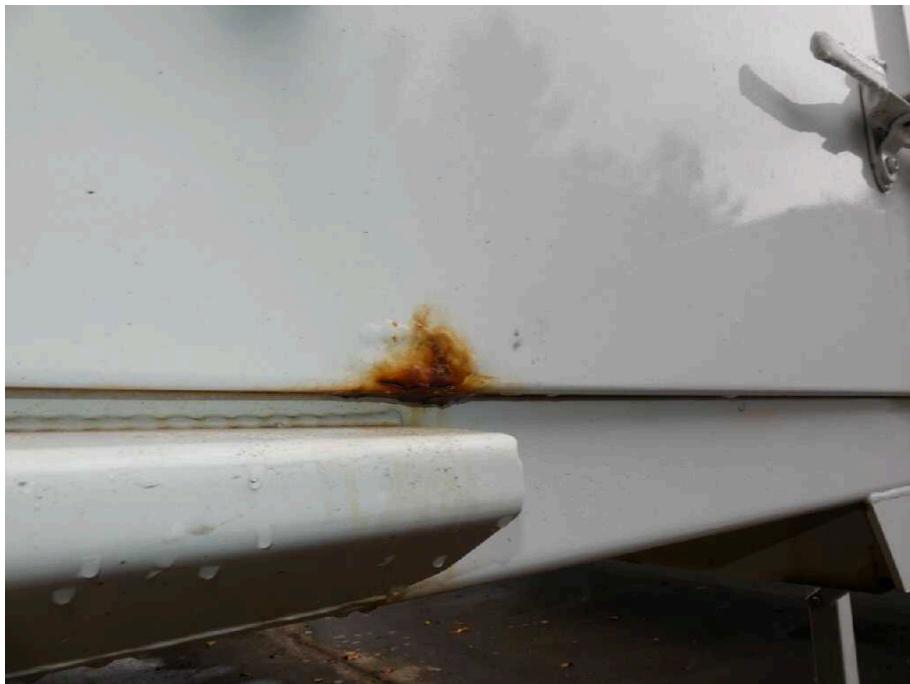
**Bild 18**  
Fahrzeugheck Heckflügeltür links stark korrodiert

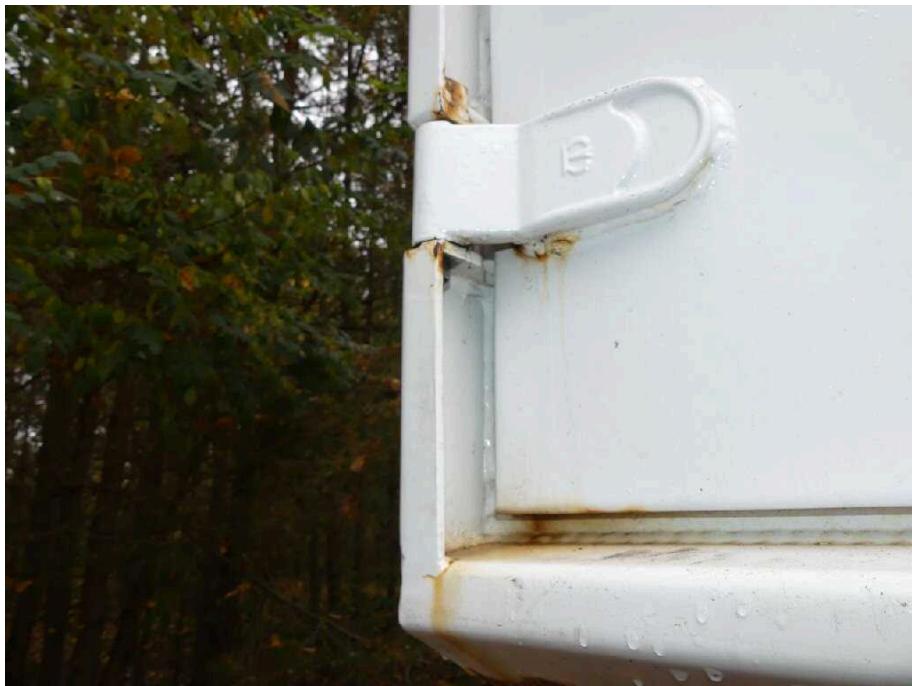
**Bild 19**  
Fahrzeugheck Heckflügeltür links stark korrodiert

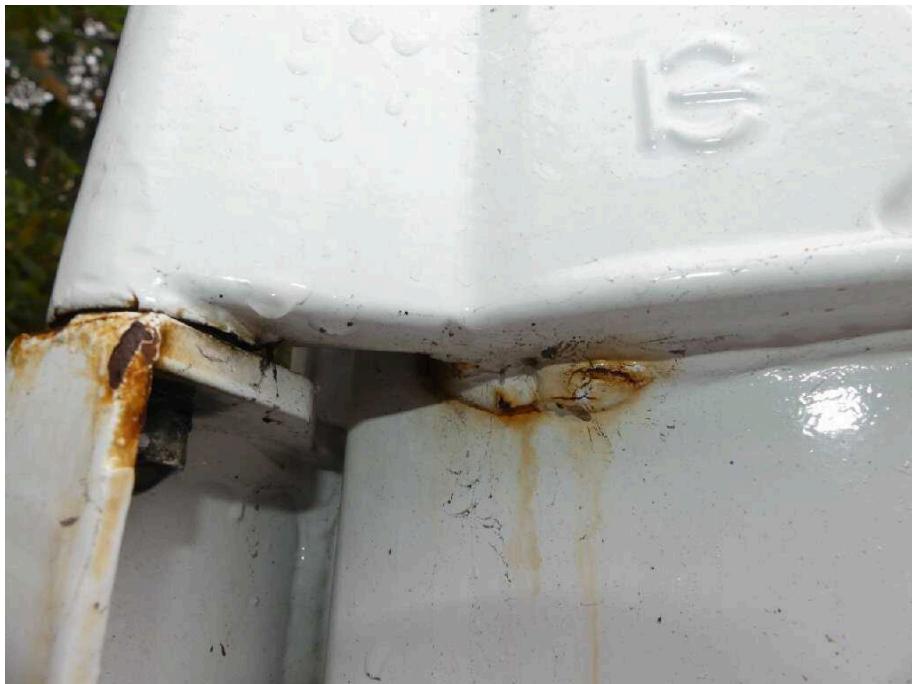
**Bild 20**  
Fahrzeugheck Heckflügeltür links stark korrodiert

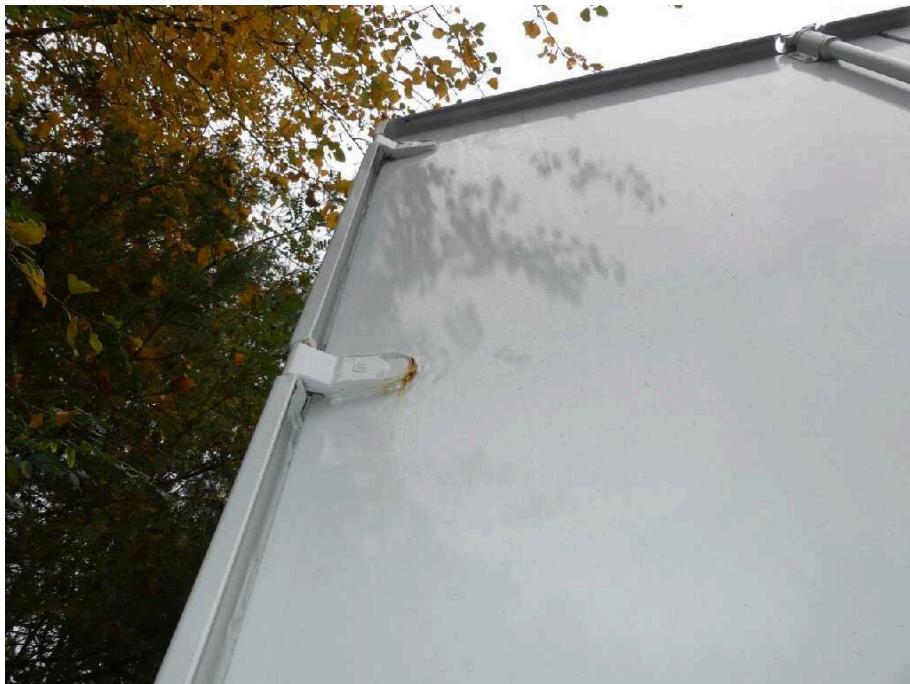
**Bild 21**  
Fahrzeugheck Heckflügeltür links stark korrodiert

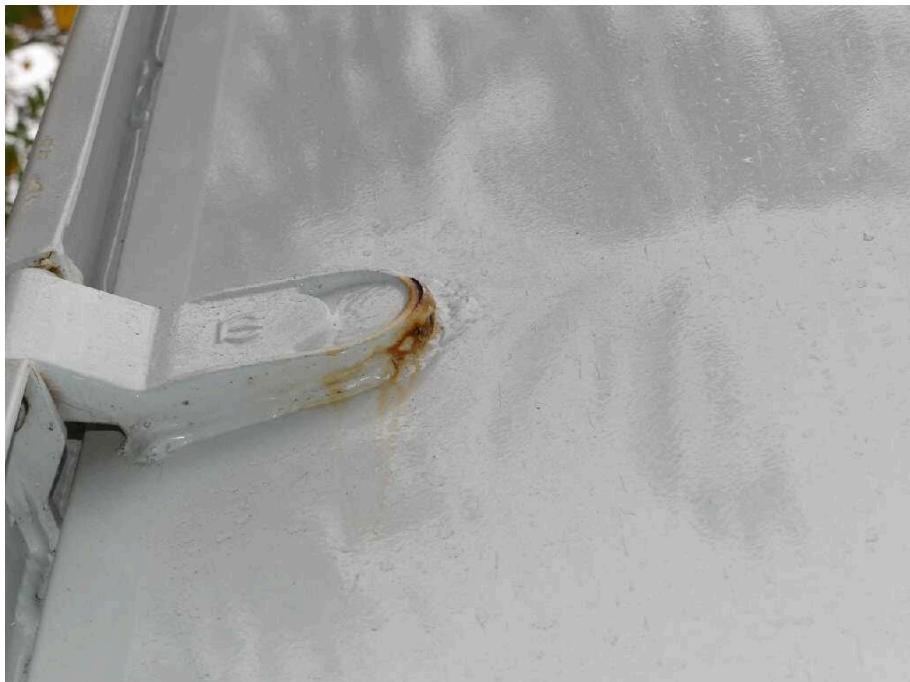
**Bild 22**  
Fahrzeugheck Heckflügeltür links stark korrodiert

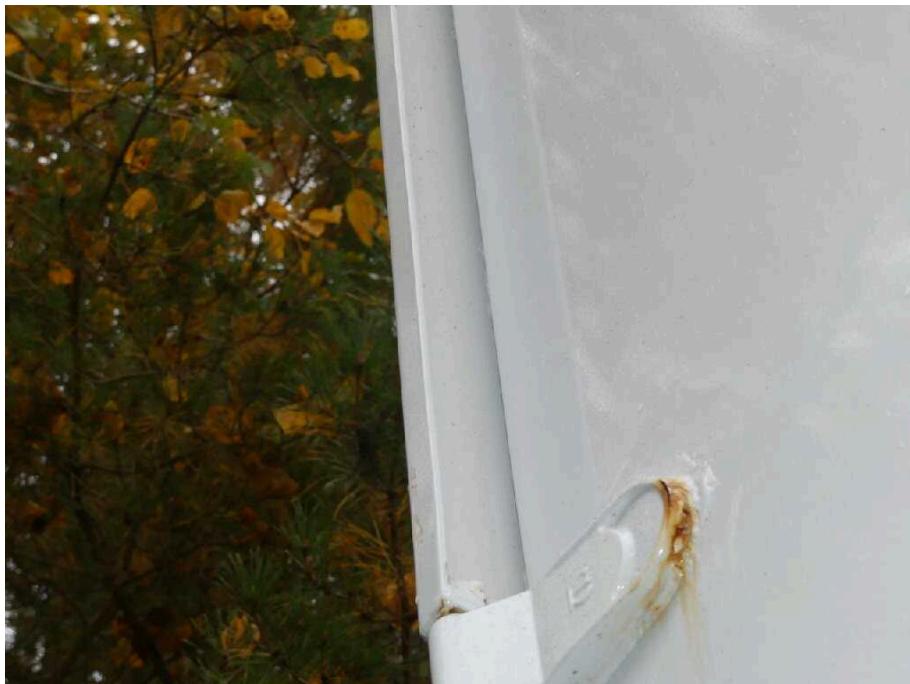
**Bild 23**  
Fahrzeugheck Heckflügeltür links stark korrodiert

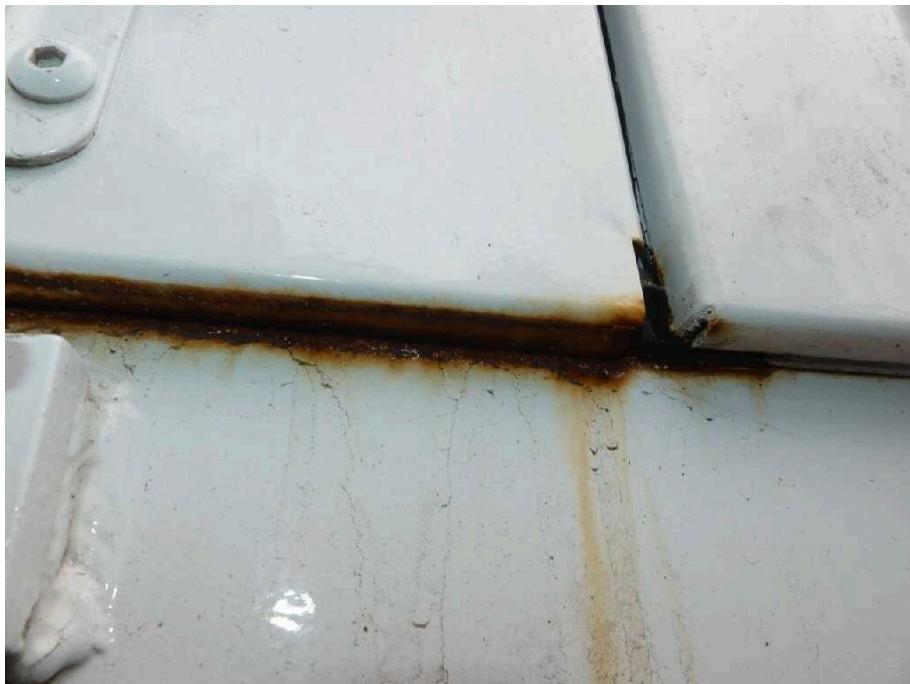
**Bild 24**  
Fahrzeugheck Heckflügeltür links stark korrodiert

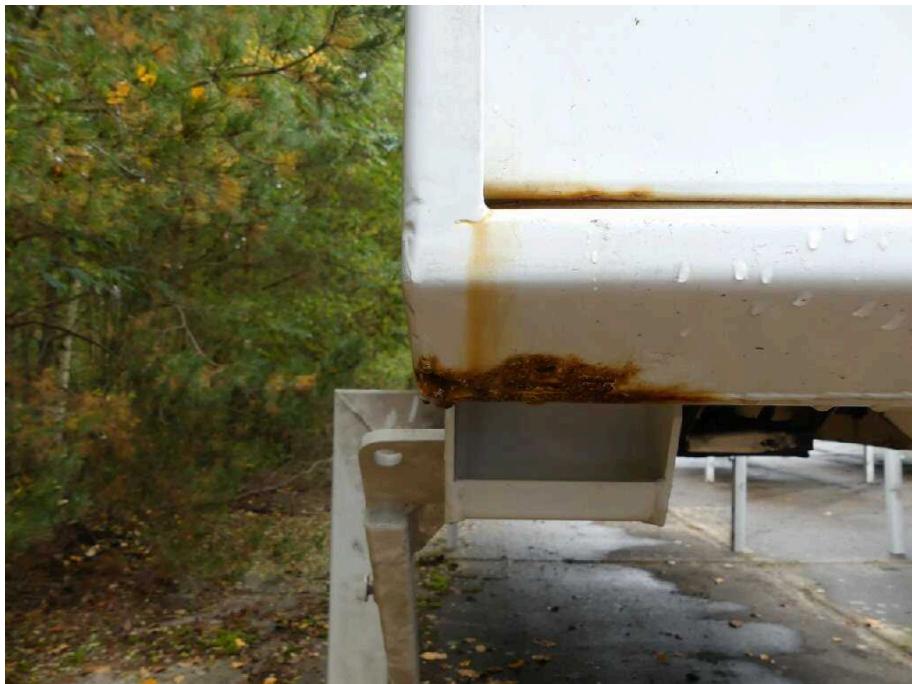
**Bild 25**  
Fahrzeugheck Rahmen hinten links stark korrodiert

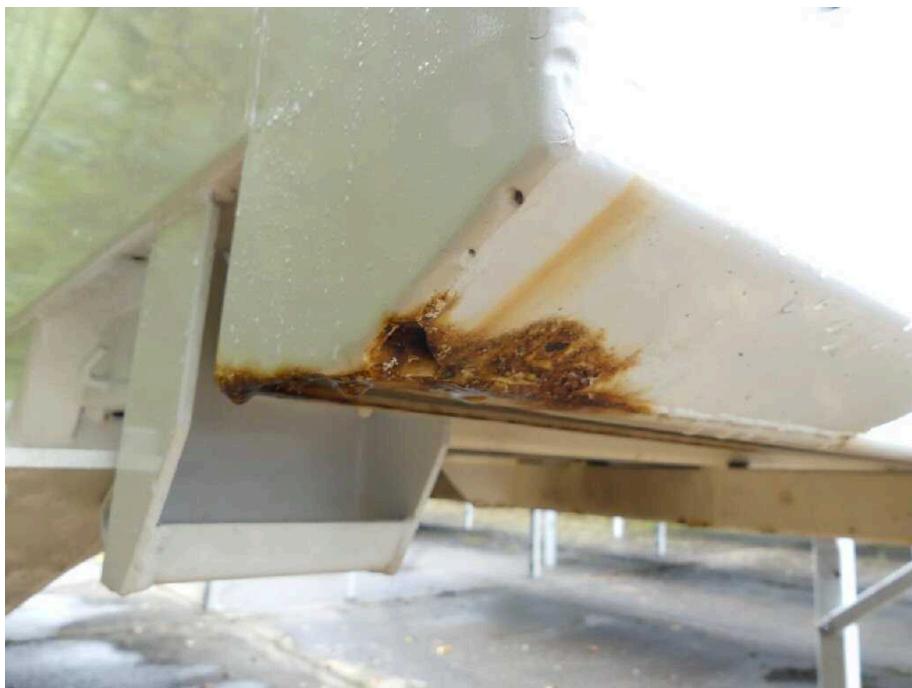
**Bild 26**  
Fahrzeugheck Rahmen hinten links stark korrodiert

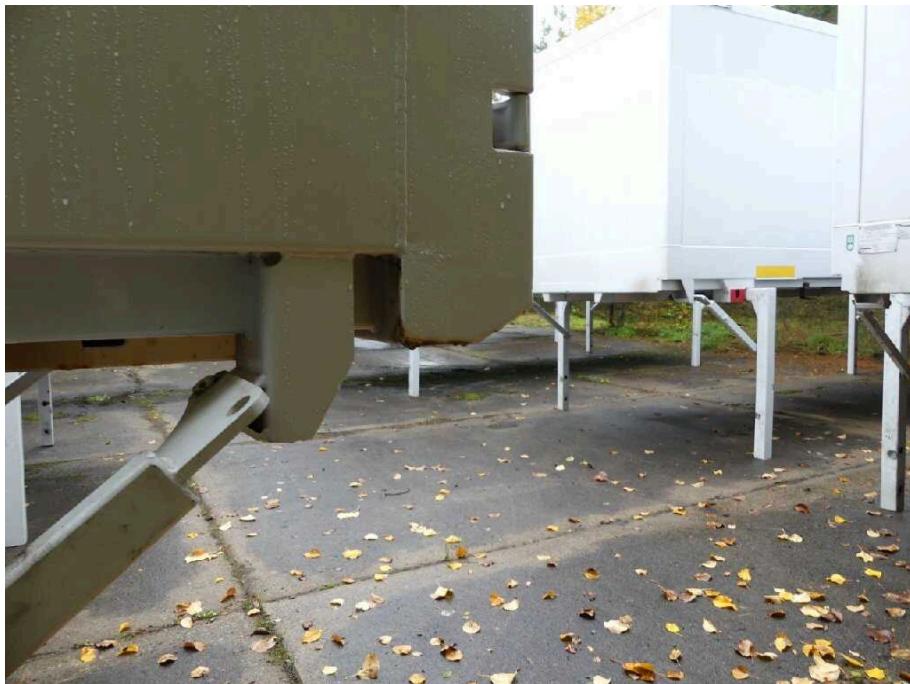
**Bild 27**  
Fahrzeugheck Rahmen hinten links stark korrodiert

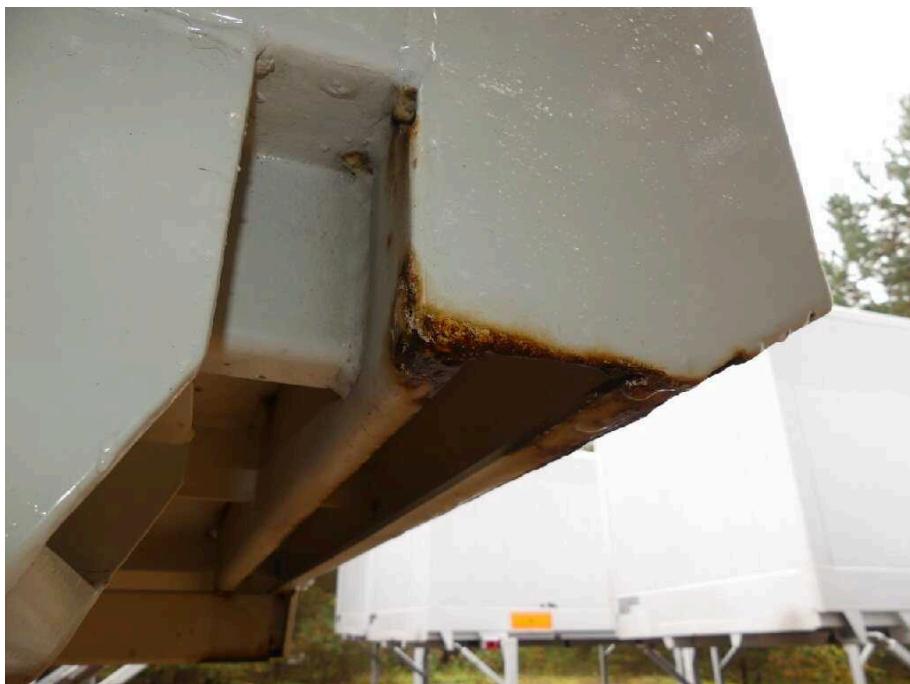
**Bild 28**  
Fahrzeugheck Rahmen hinten links stark korrodiert

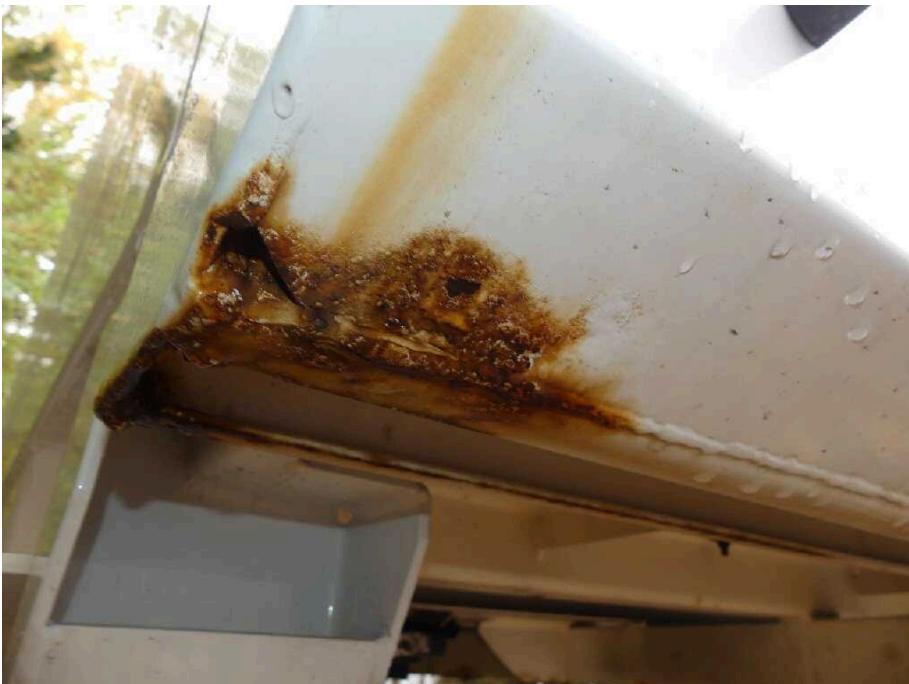
**Bild 29**  
Fahrzeugheck Rahmen hinten links stark korrodiert

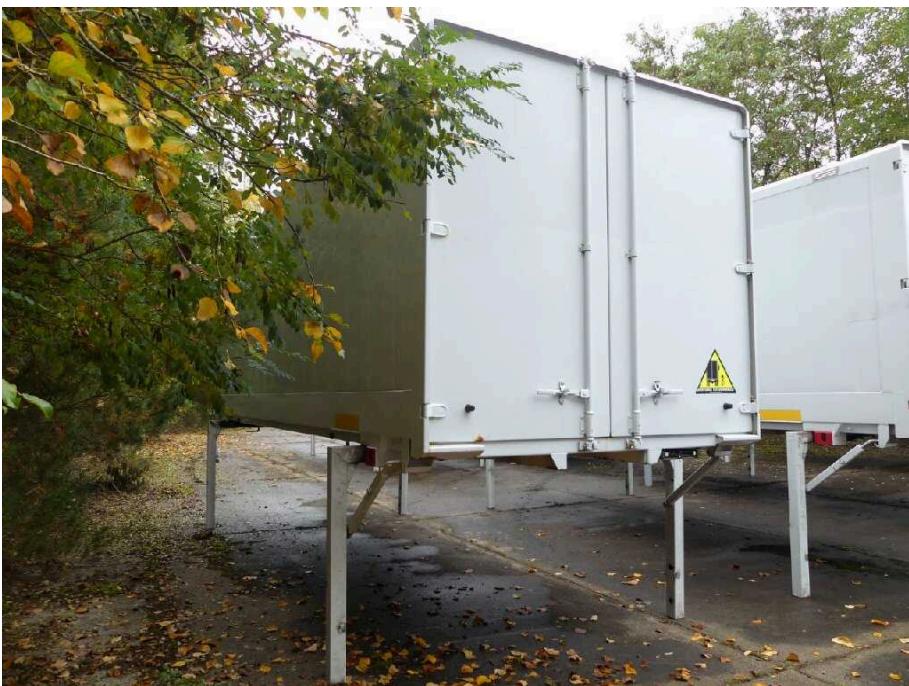
**Bild 30**  
Fahrzeugheck Rahmen hinten Mitte stark korrodiert

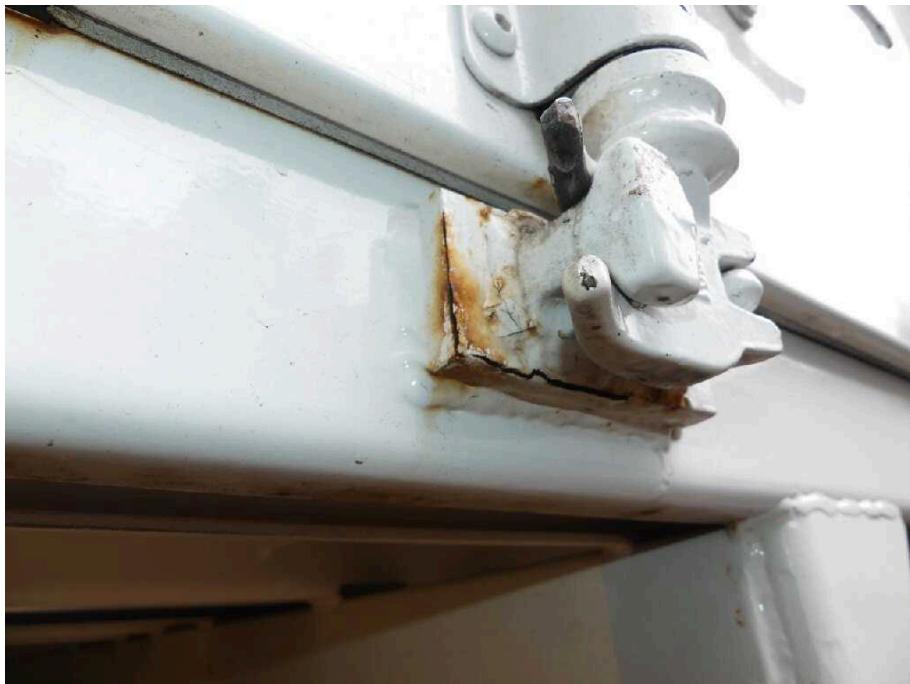
**Bild 31**  
Fahrzeugheck Rahmen hinten Mitte stark korrodiert

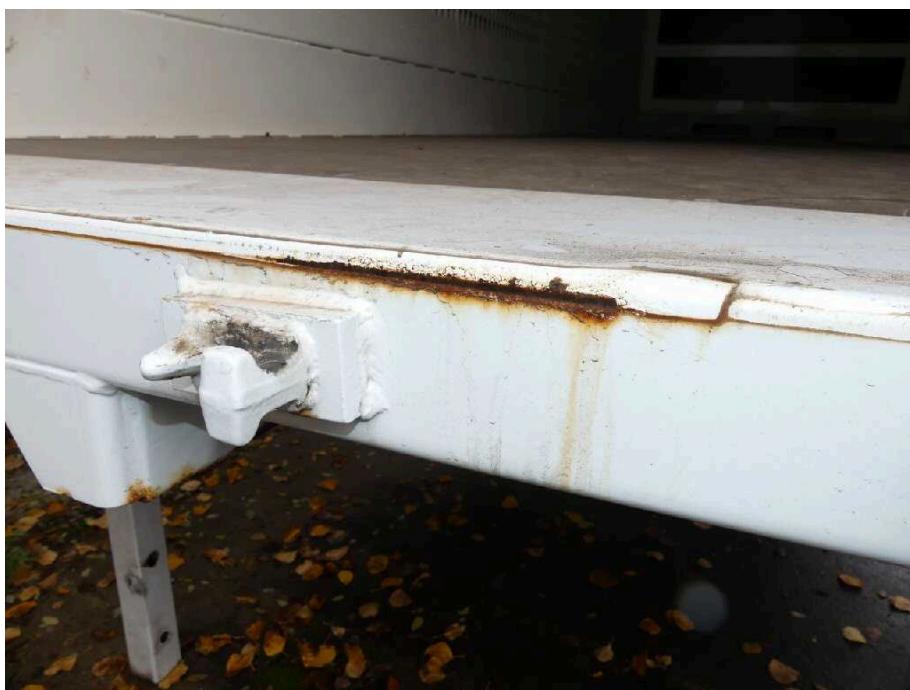
**Bild 32**  
Fahrzeugheck Rahmen hinten Mitte stark korrodiert

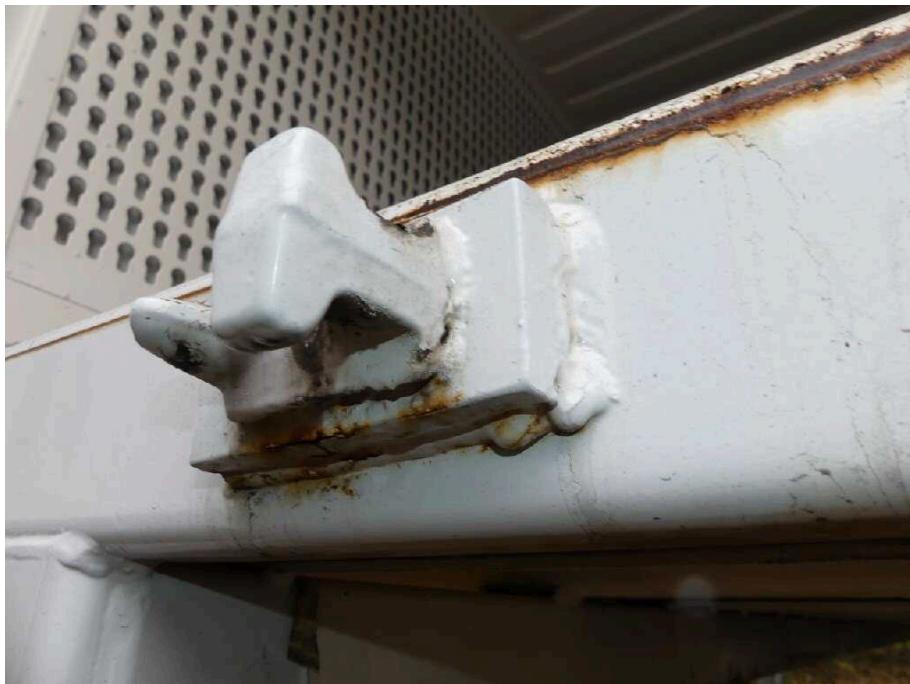
**Bild 33**  
Fahrzeugheck Rahmen hinten Mitte stark korrodiert

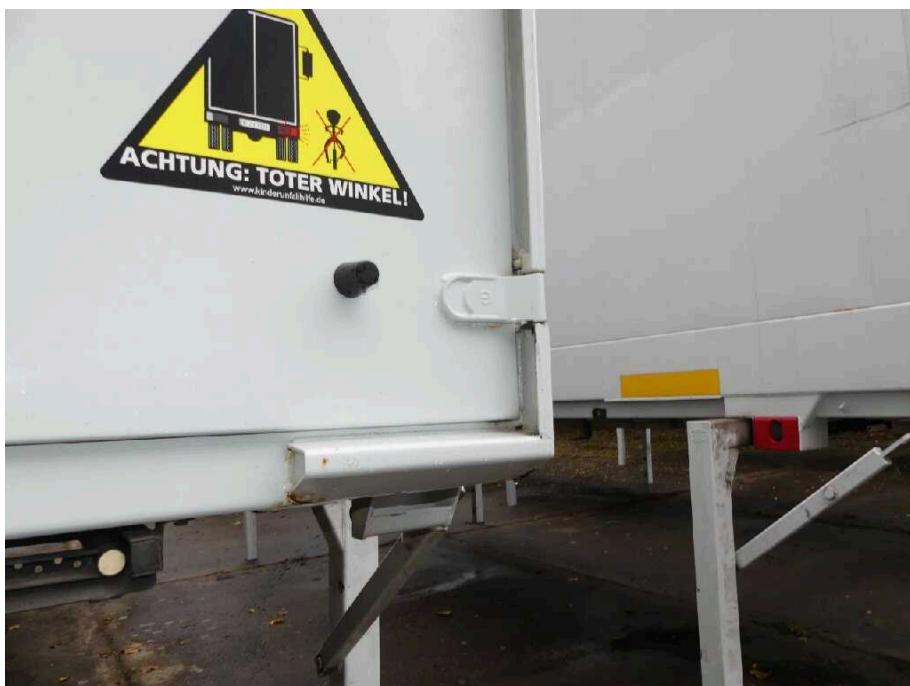
**Bild 34**  
Fahrzeugheck Rahmen hinten rechts stark korrodiert

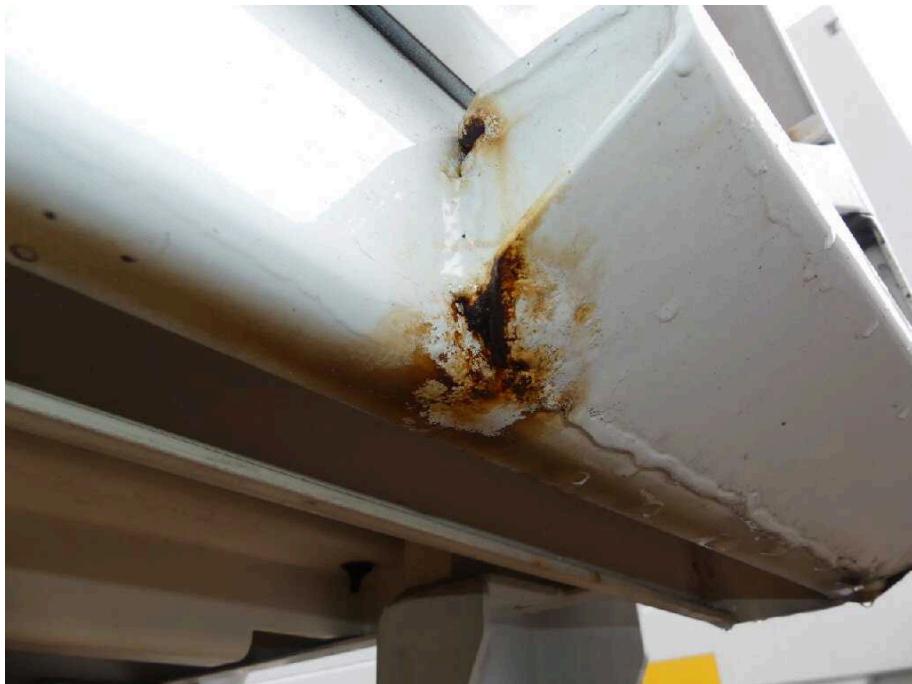
**Bild 35**  
Fahrzeugheck Rahmen hinten rechts stark korrodiert

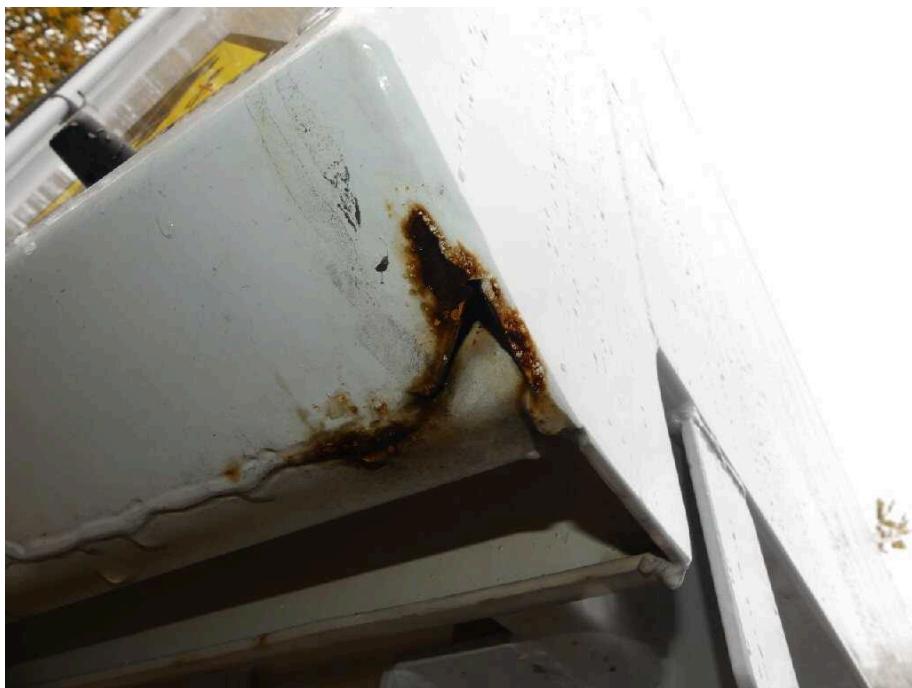
**Bild 36**  
Fahrzeugheck Rahmen hinten rechts stark korrodiert
