# Lichtbildanlage

Dokumentennummer: 1804937

Amtliches Kennzeichen: Y-WA1863

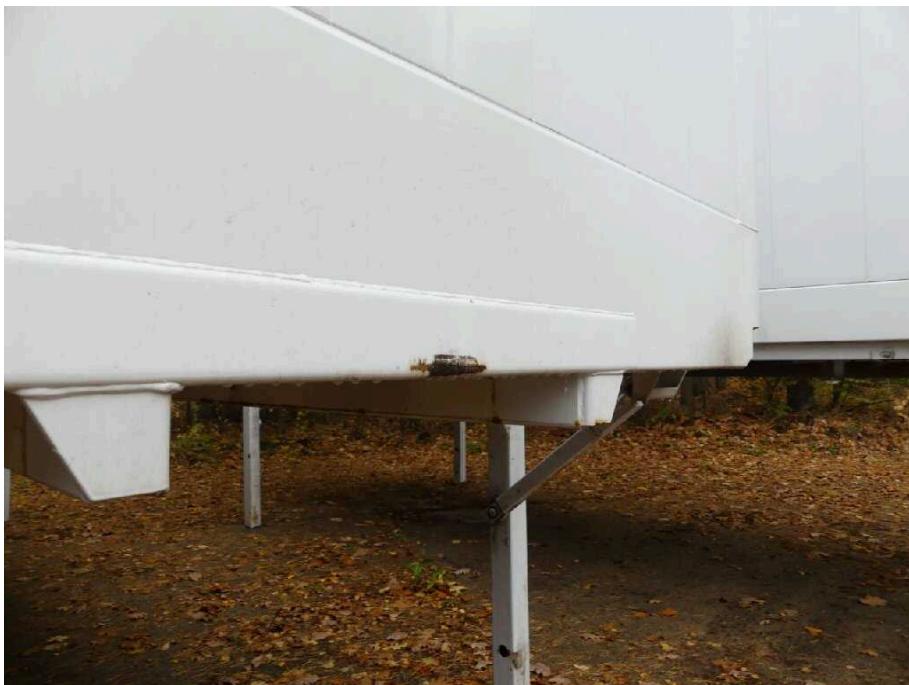
**Bild 9**  
Aufbau Bodenrahmen vorne korrodiert

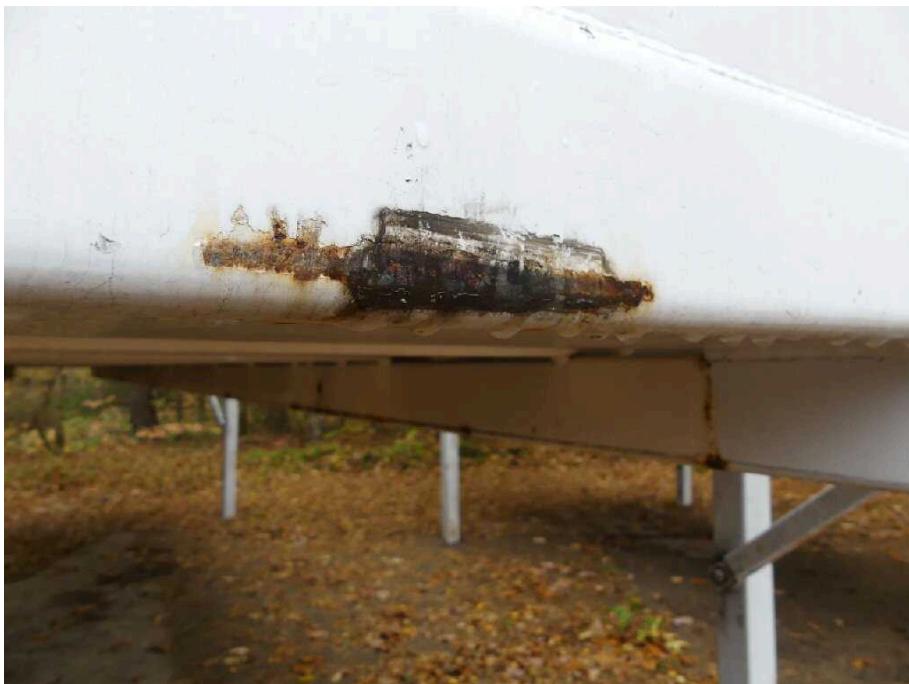
**Bild 10**  
Aufbau Bodenrahmen vorne korrodiert

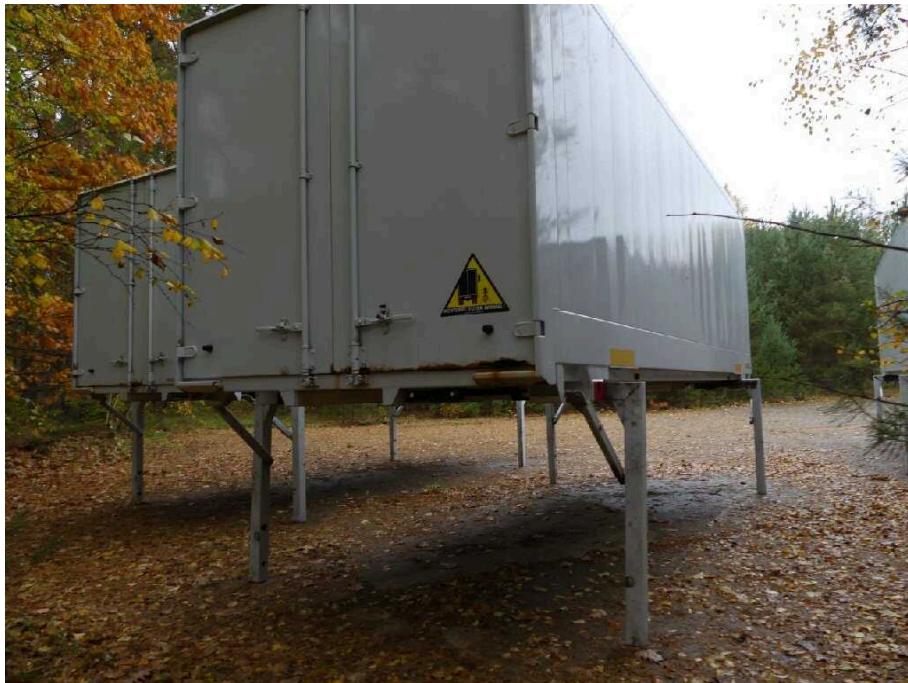
**Bild 11**  
Fahrzeugheck Heckflügeltür rechts stark korrodiert

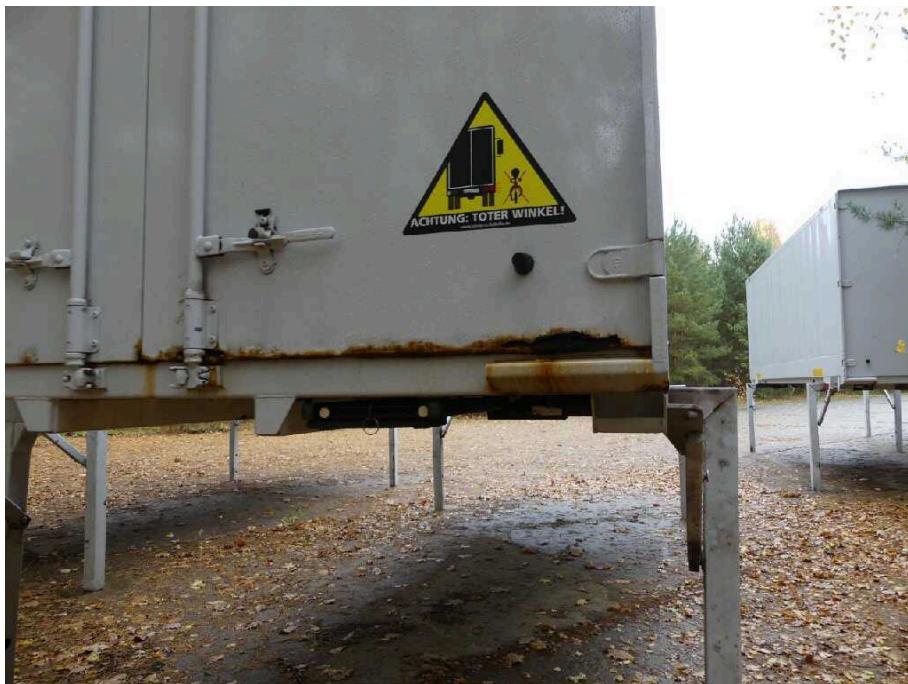
**Bild 12**  
Fahrzeugheck Heckflügeltür rechts stark korrodiert

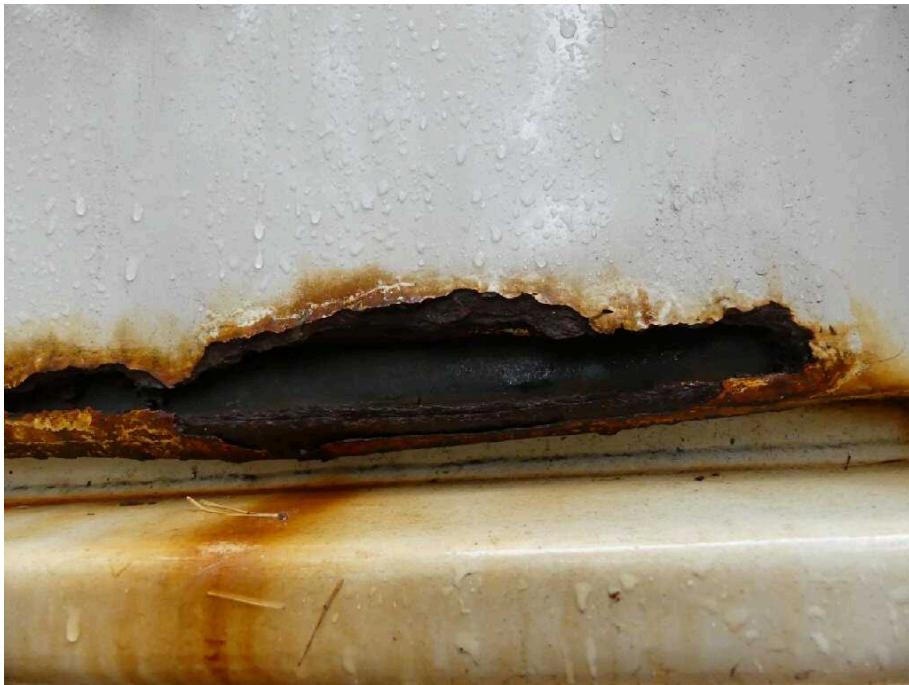
**Bild 13**  
Fahrzeugheck Heckflügeltür rechts stark korrodiert

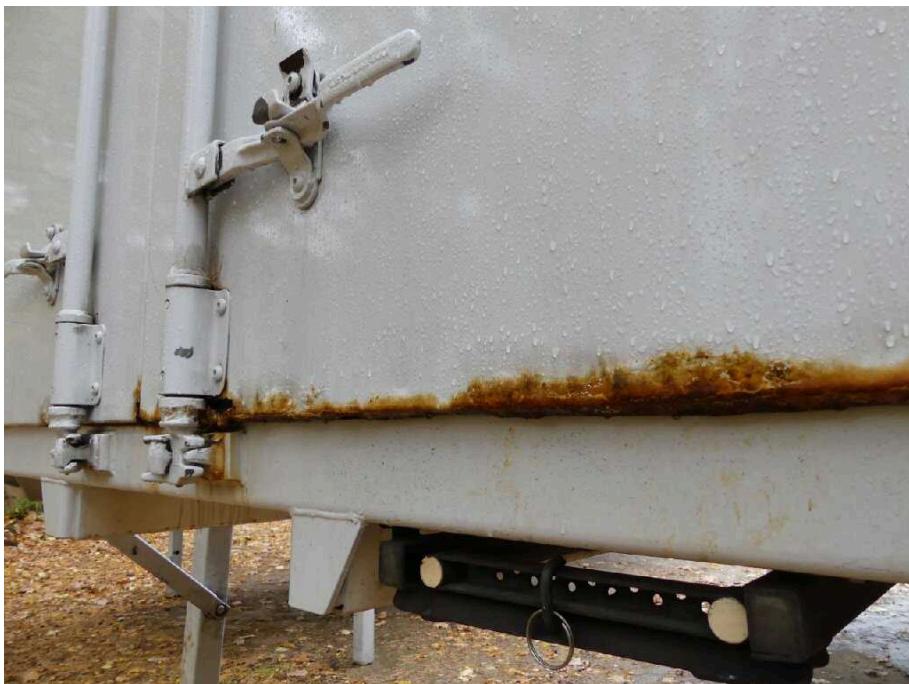
**Bild 14**  
Fahrzeugheck Heckflügeltür rechts stark korrodiert

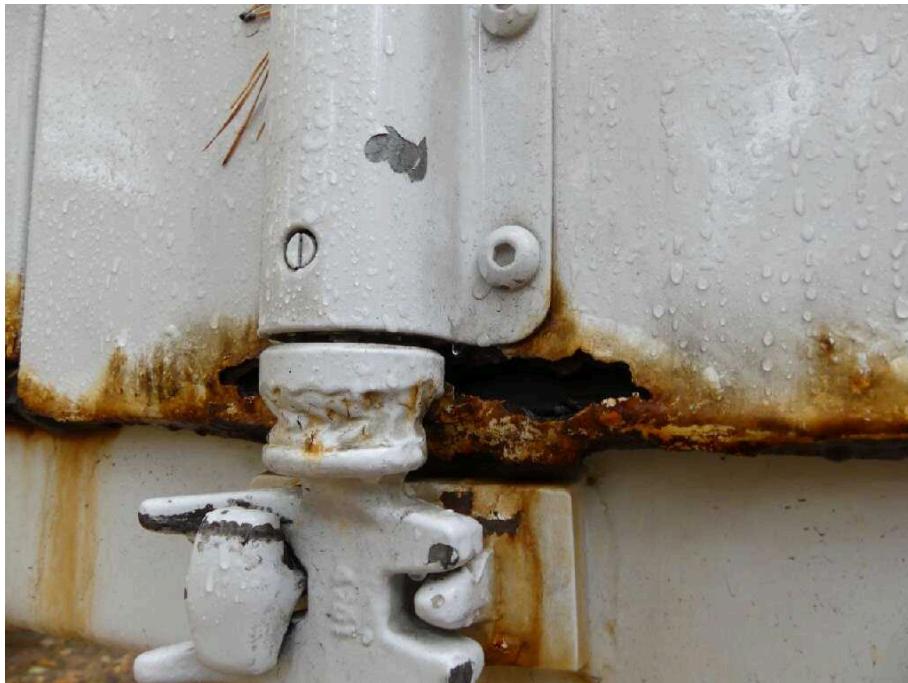
**Bild 15**  
Fahrzeugheck Heckflügeltür rechts stark korrodiert

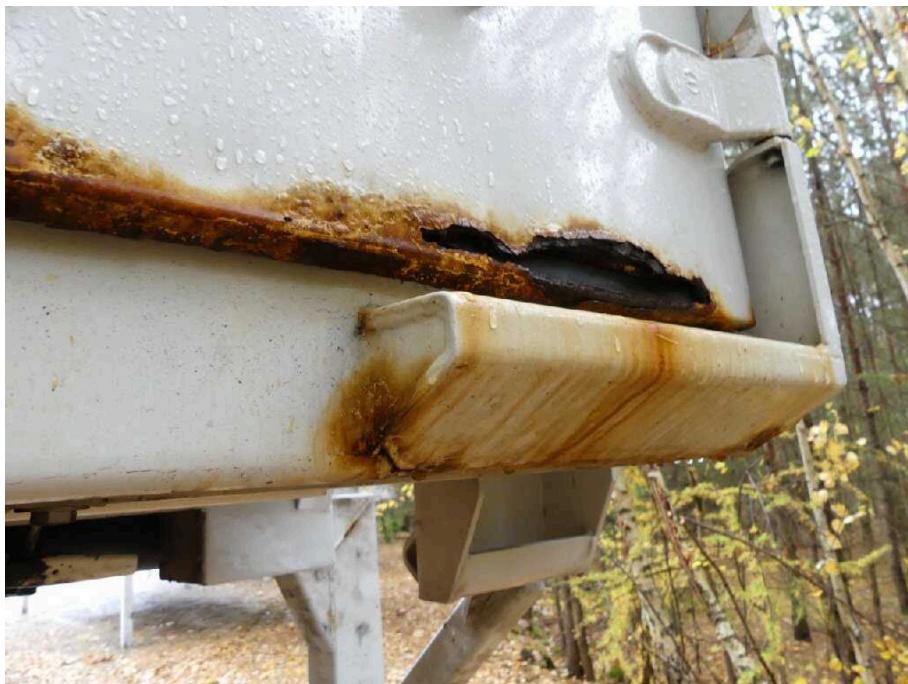
**Bild 16**  
Fahrzeugheck Heckflügeltür rechts stark korrodiert

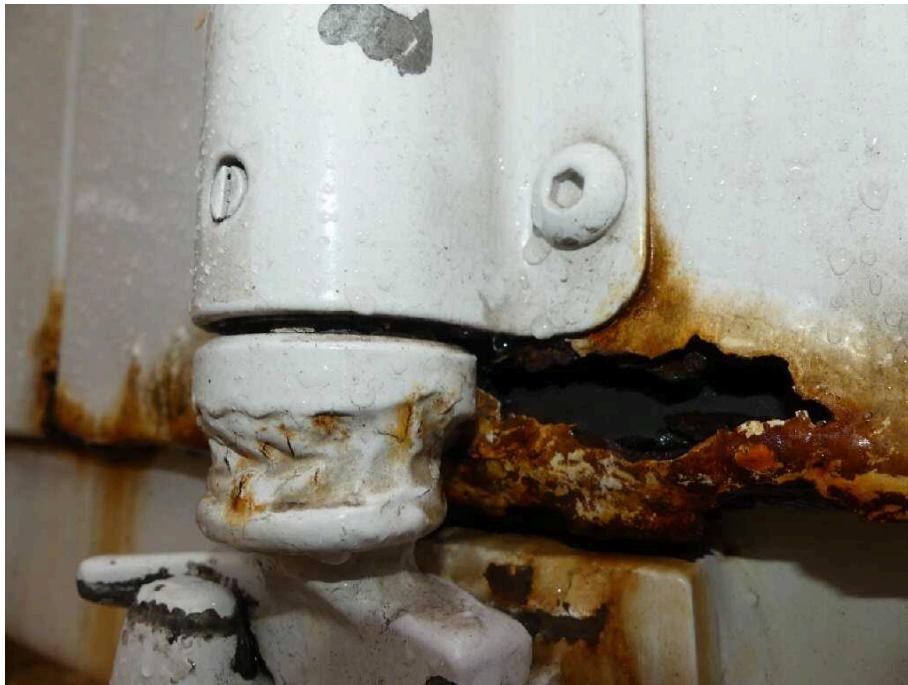
**Bild 17**  
Fahrzeugheck Heckflügeltür rechts stark korrodiert

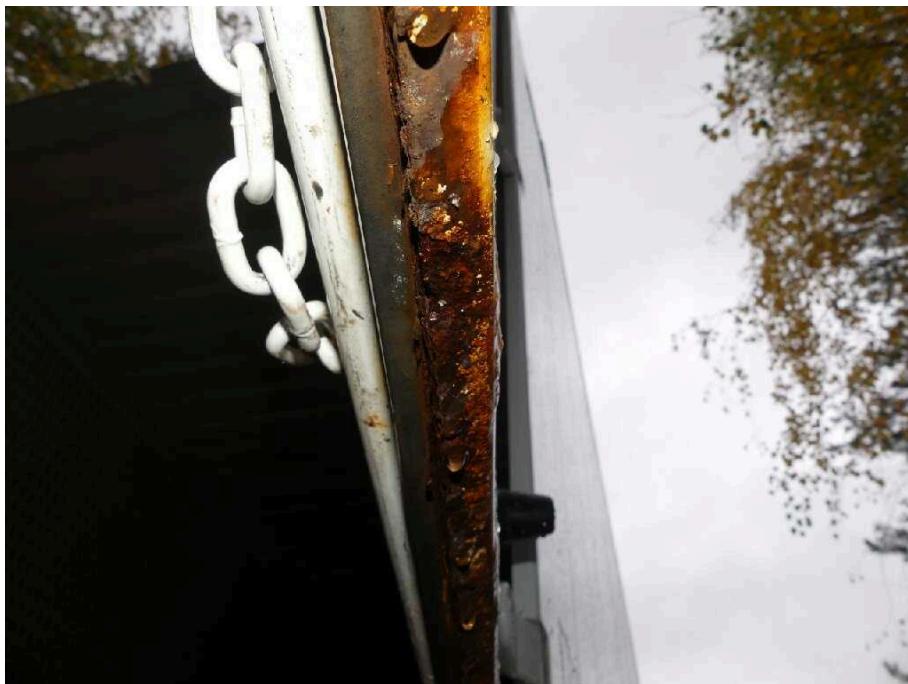
**Bild 18**  
Fahrzeugheck Heckflügeltür rechts stark korrodiert

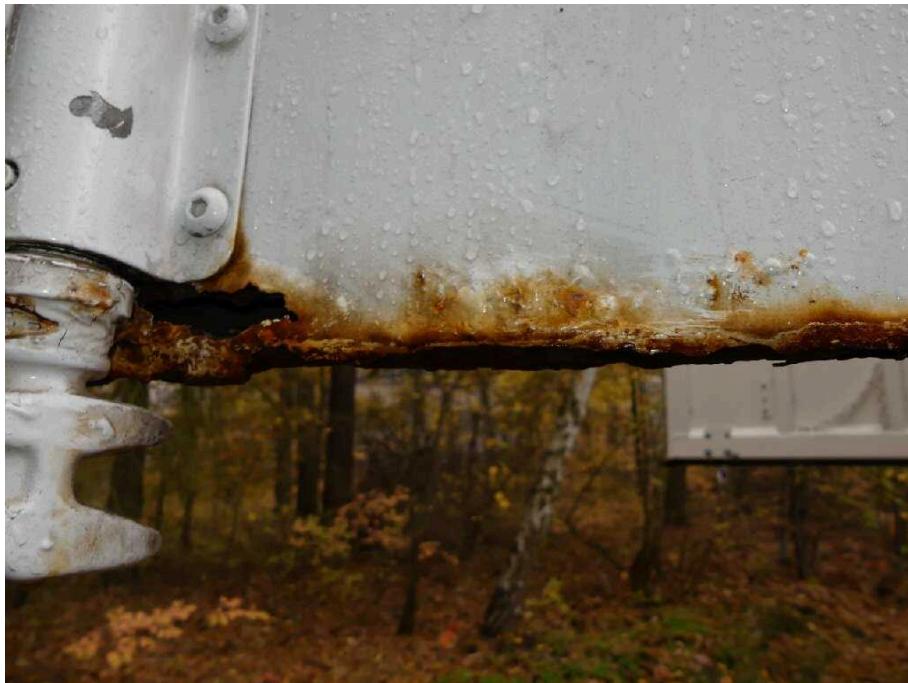
**Bild 19**  
Fahrzeugheck Heckflügeltür rechts stark korrodiert

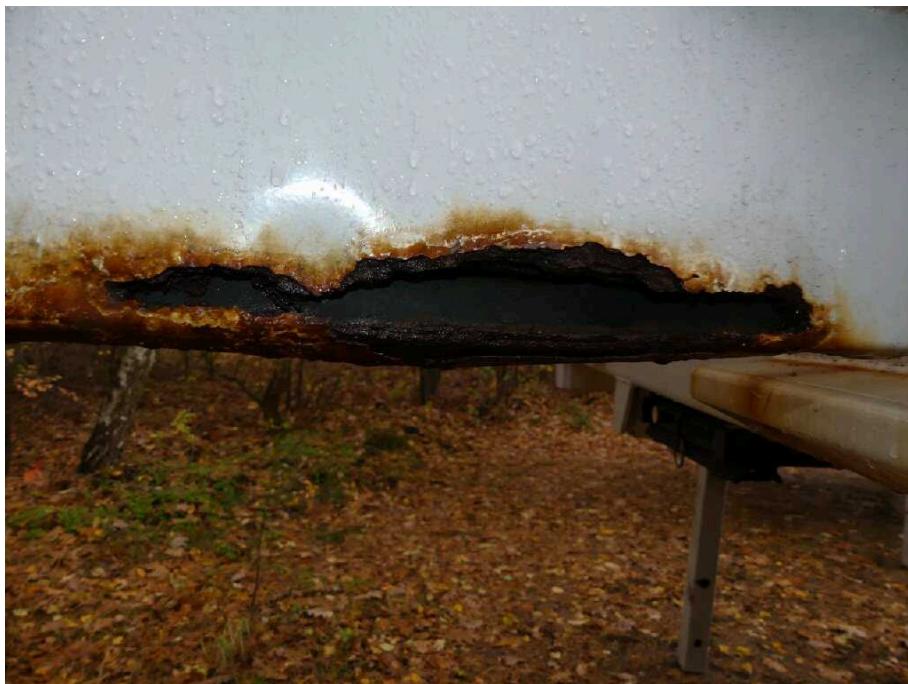
**Bild 20**  
Fahrzeugheck Heckflügeltür rechts stark korrodiert

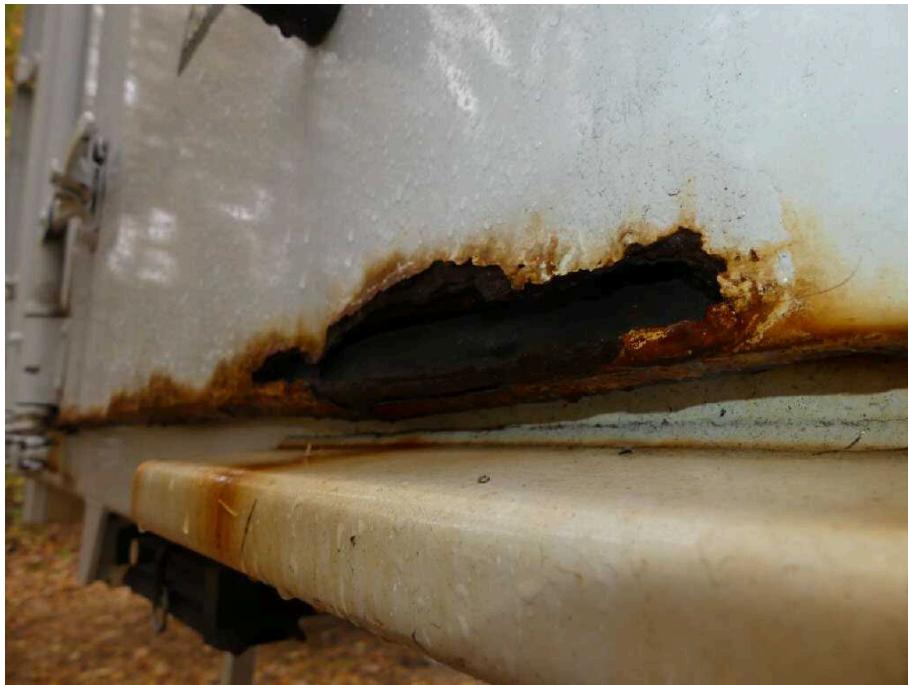
**Bild 21**  
Fahrzeugheck Heckflügeltür rechts stark korrodiert

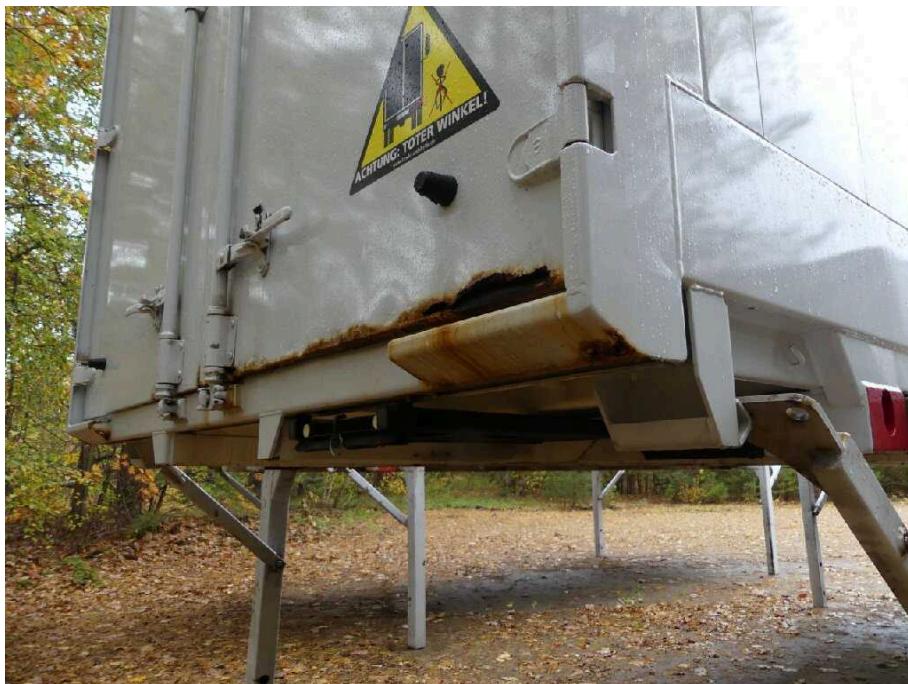
**Bild 22**  
Fahrzeugheck Rahmen hinten rechts korrodiert

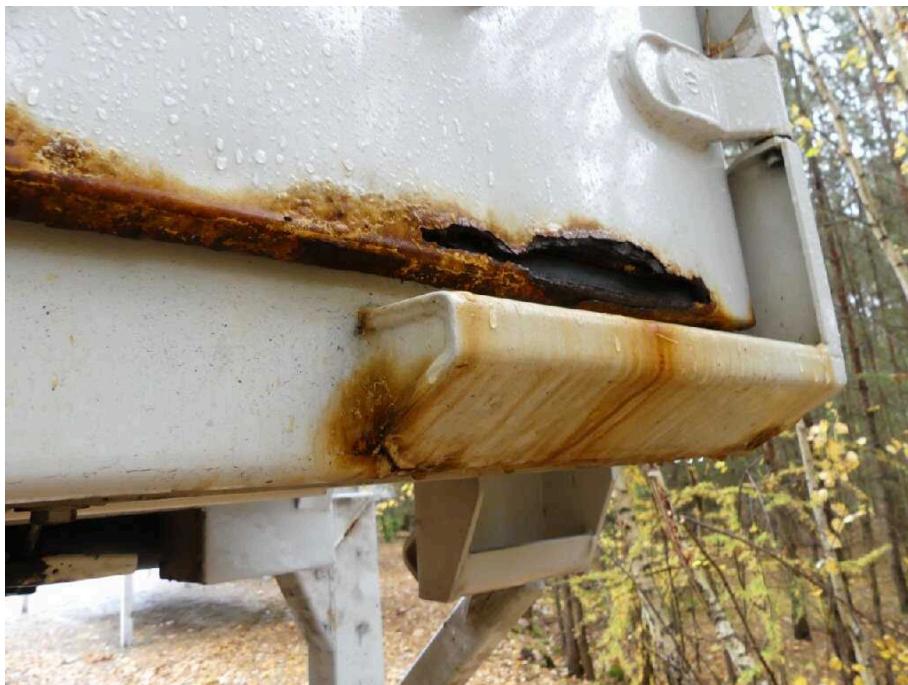
**Bild 23**  
Fahrzeugheck Rahmen hinten rechts korrodiert

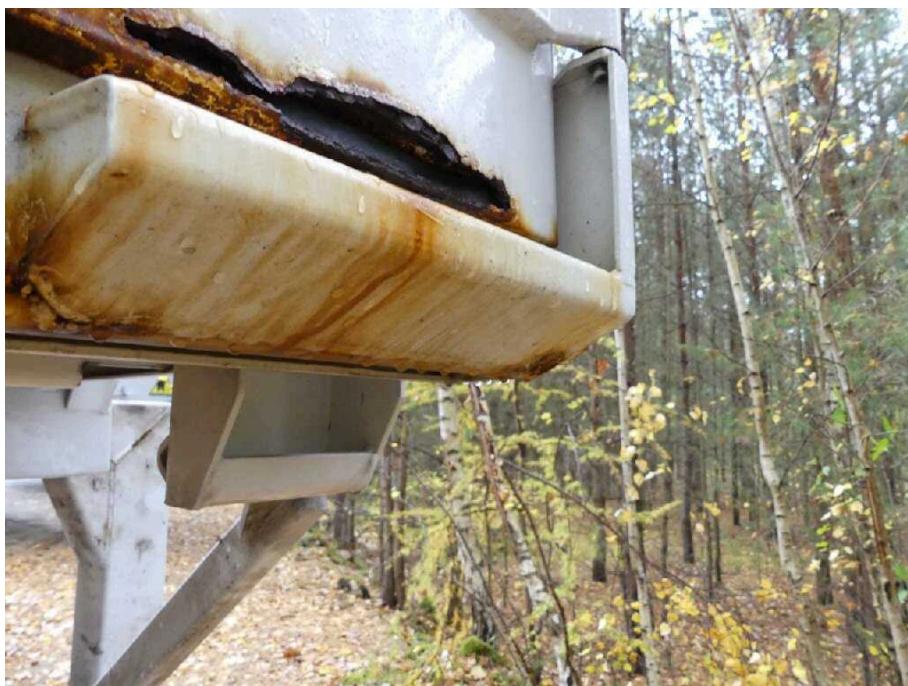
**Bild 24**  
Fahrzeugheck Rahmen hinten rechts korrodiert

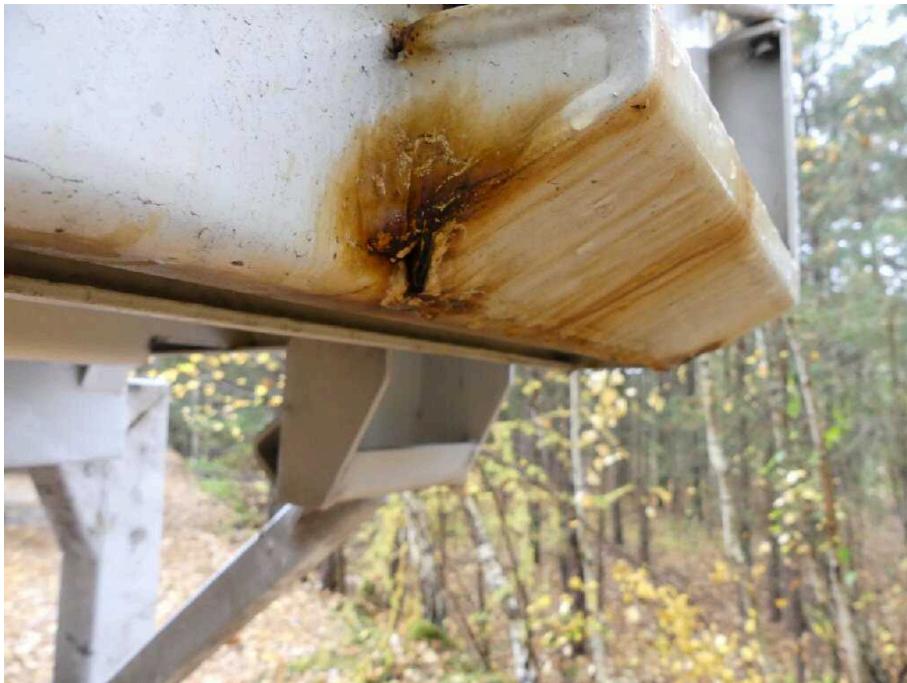
**Bild 25**  
Fahrzeugheck Rahmen hinten rechts korrodiert

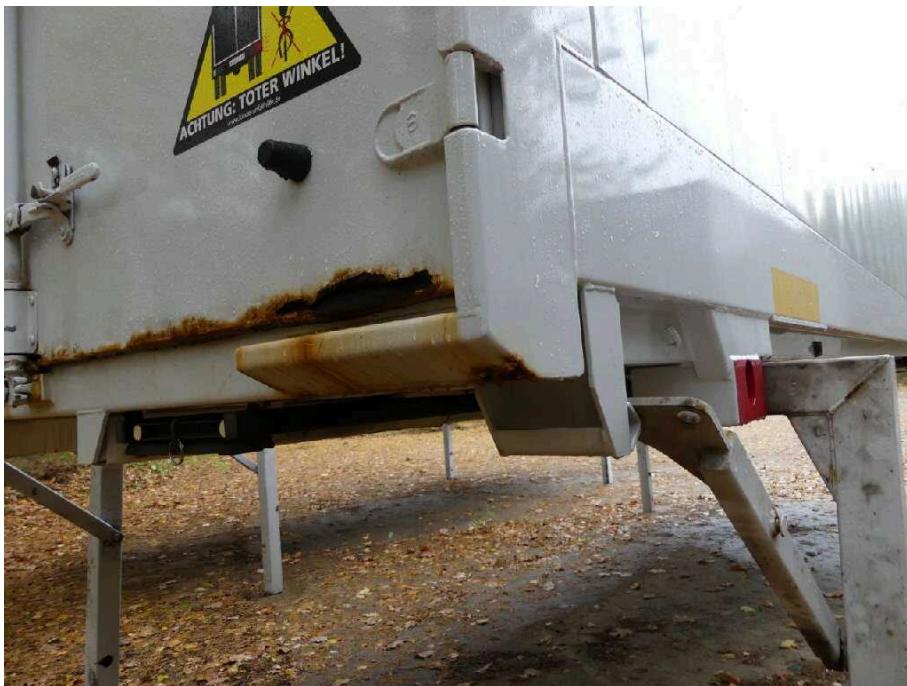
**Bild 26**  
Fahrzeugheck Rahmen hinten rechts korrodiert

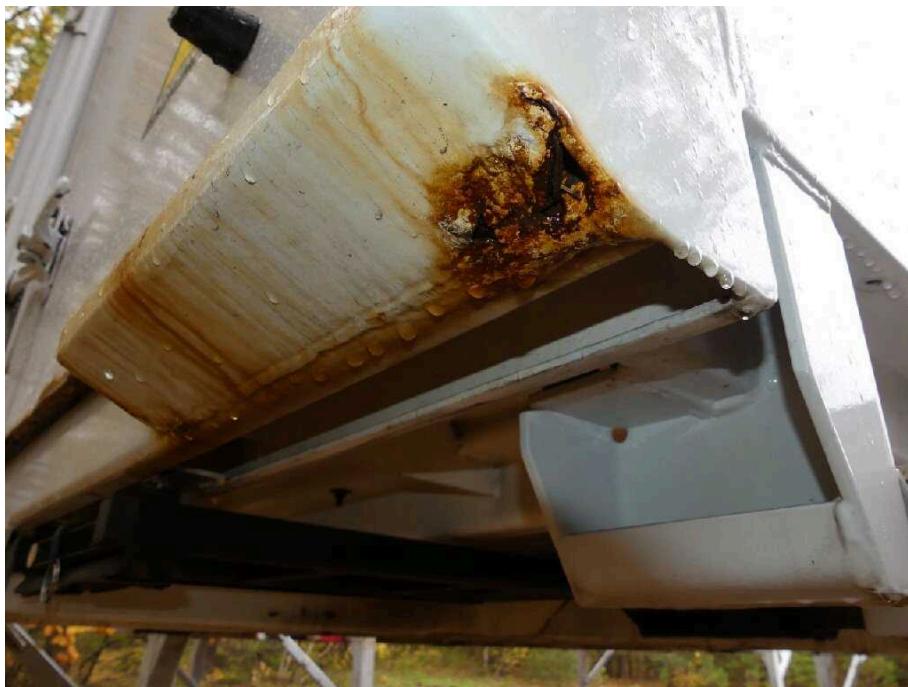
**Bild 27**  
Fahrzeugheck Rahmen hinten rechts korrodiert

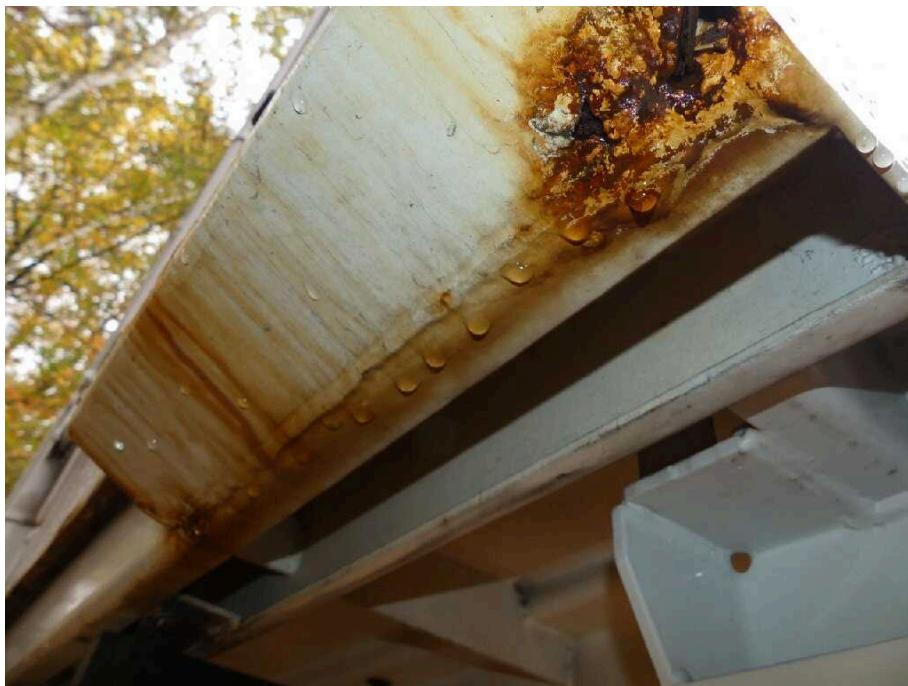
**Bild 28**  
Fahrzeugheck Rahmen hinten rechts korrodiert

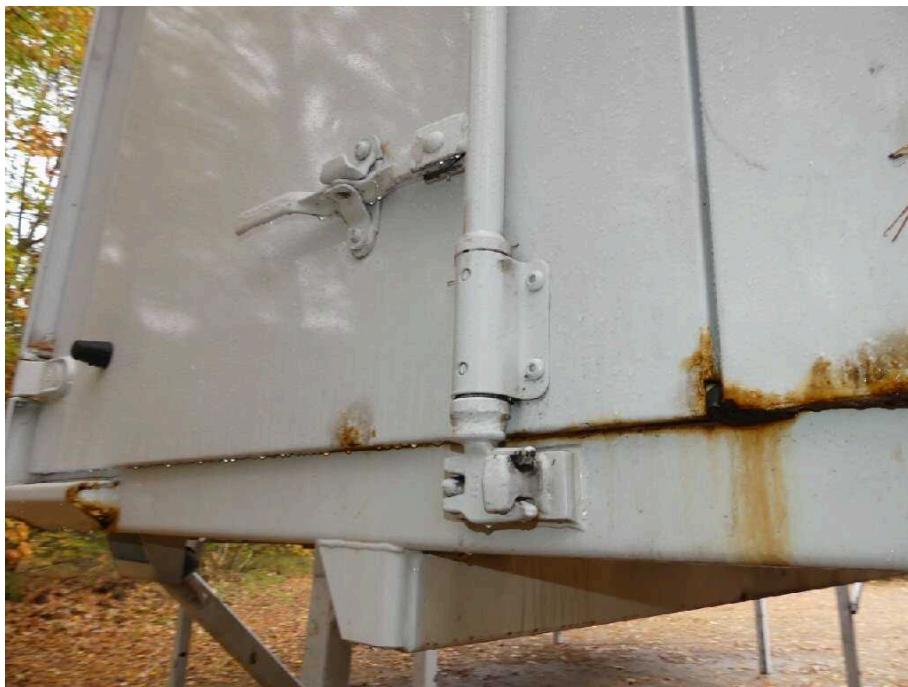
**Bild 29**  
Fahrzeugheck Heckflügeltür links korrodiert

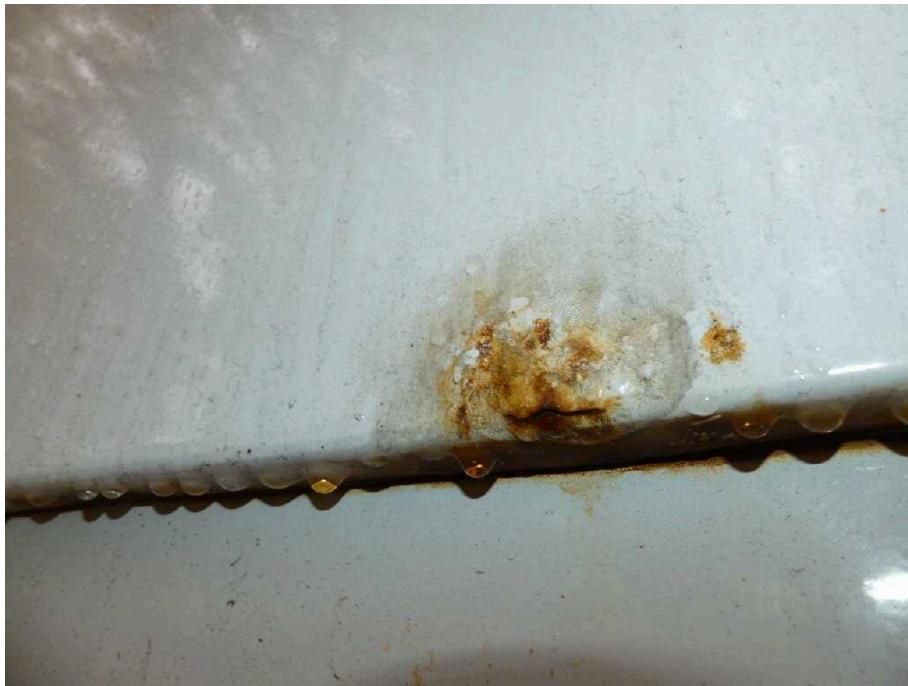
**Bild 30**  
Fahrzeugheck Heckflügeltür links korrodiert

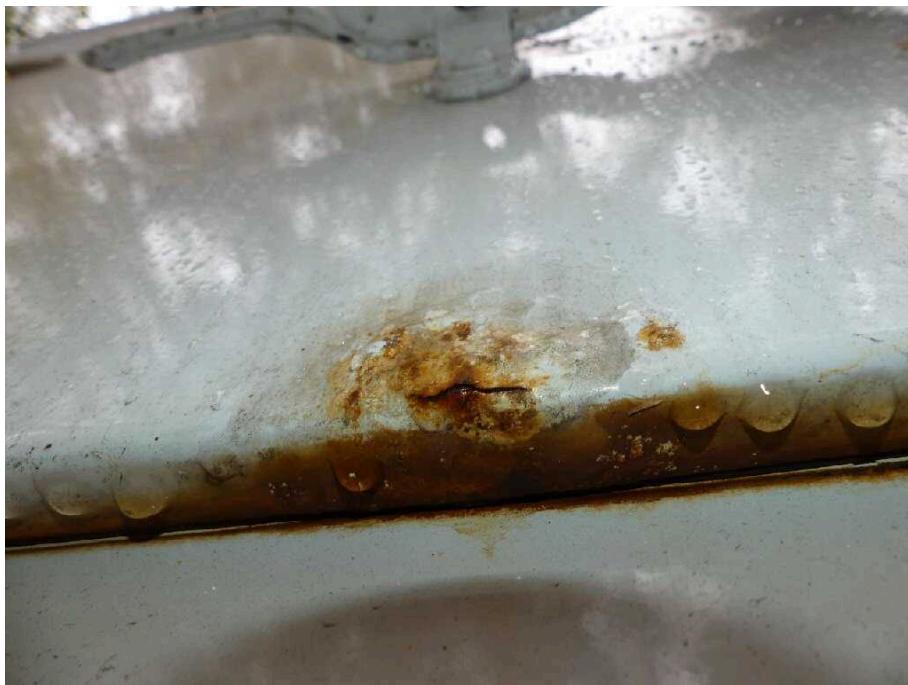
**Bild 31**  
Fahrzeugheck Heckflügeltür links korrodiert

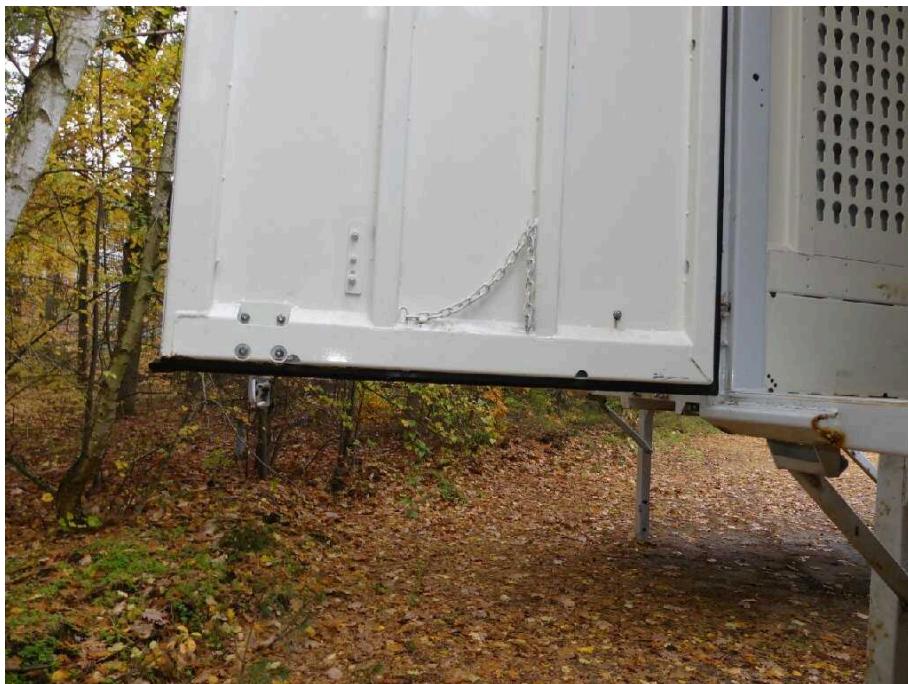
**Bild 32**  
Fahrzeugheck Heckflügeltür links korrodiert

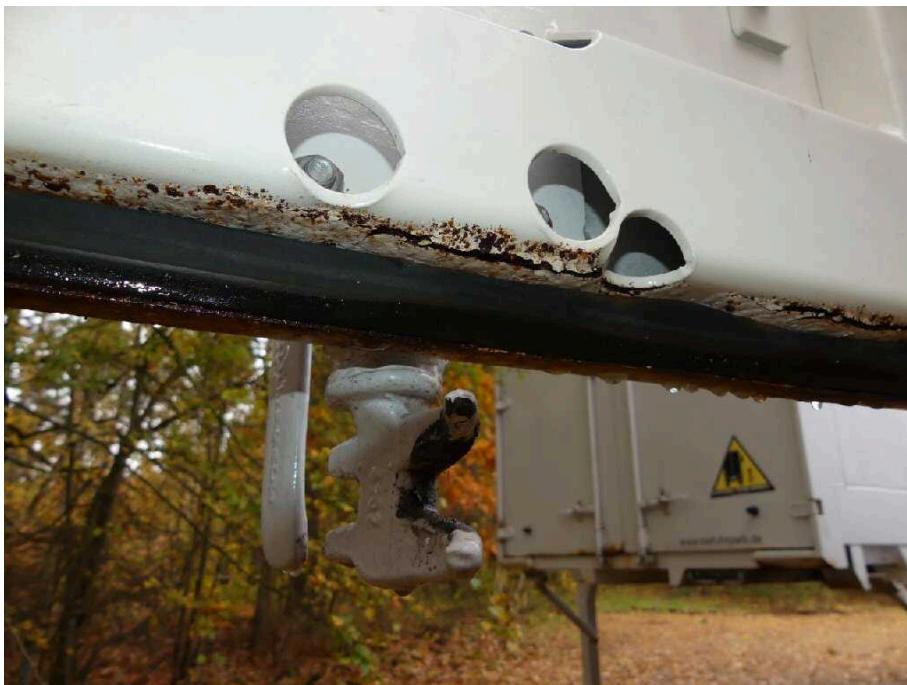
**Bild 33**  
Fahrzeugheck Heckflügeltür links korrodiert

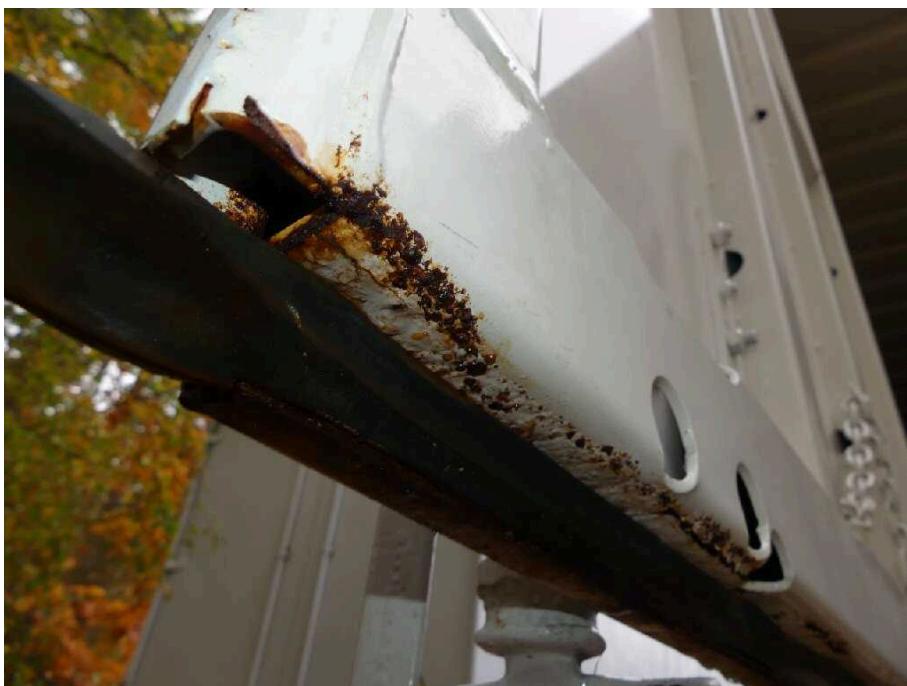
**Bild 34**  
Fahrzeugheck Heckflügeltür links korrodiert

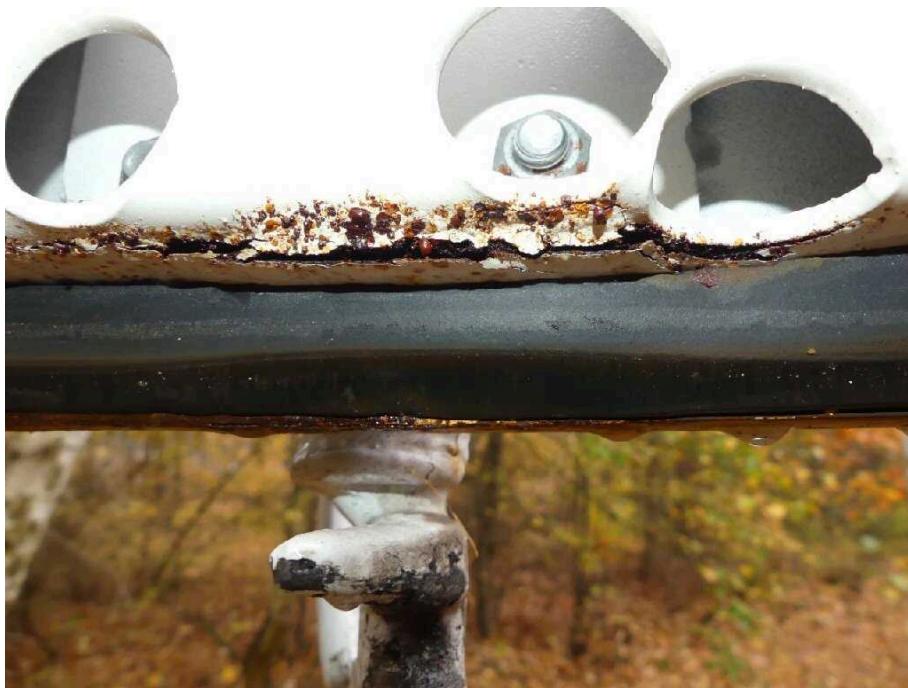
**Bild 35**  
Fahrzeugheck Heckflügeltür links korrodiert

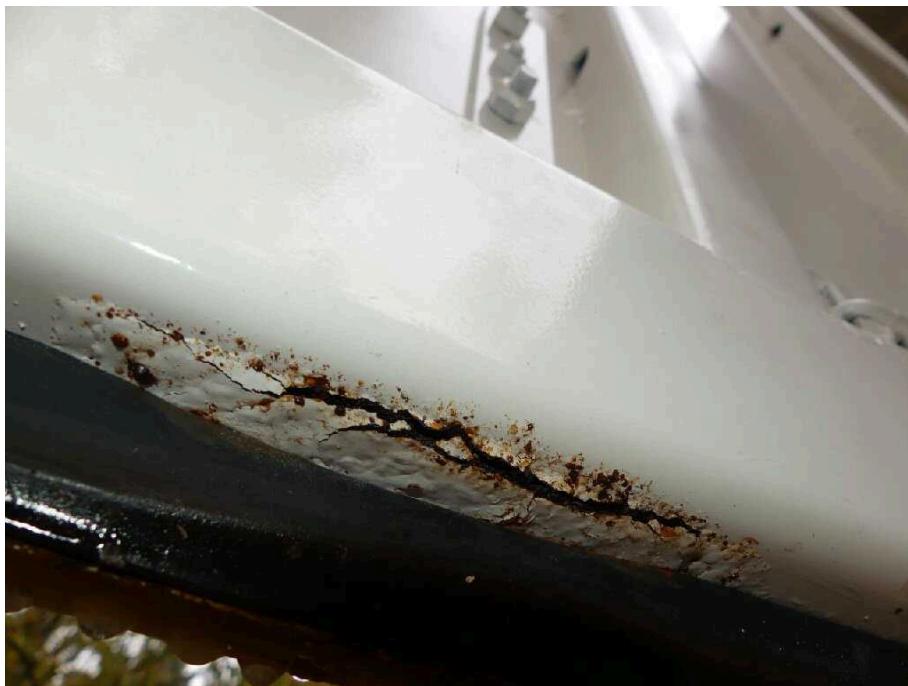
**Bild 36**  
Fahrzeugheck Heckflügeltür links korrodiert

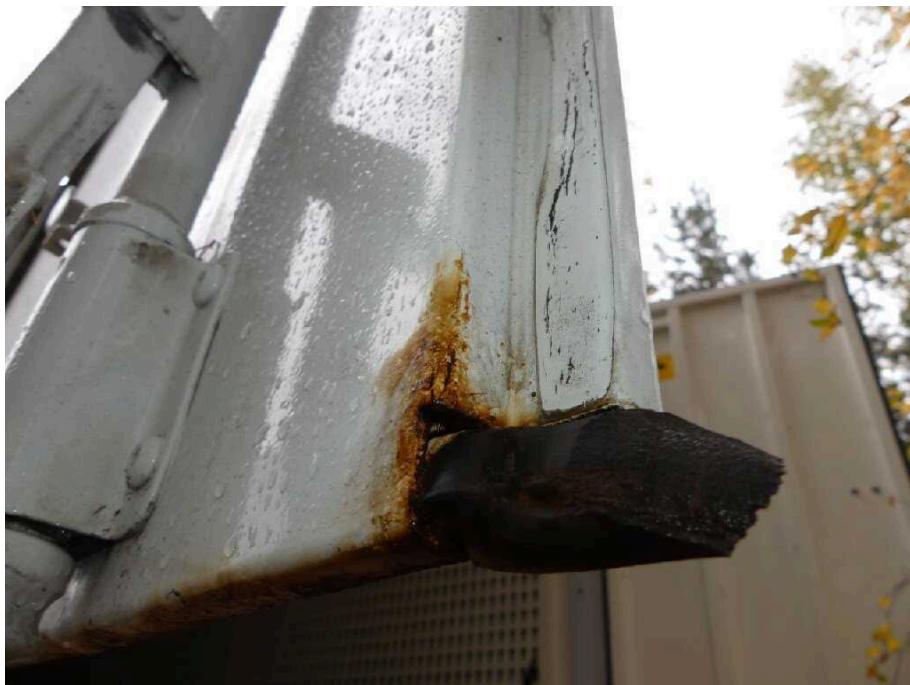
**Bild 37**  
Fahrzeugheck Heckflügeltür links korrodiert

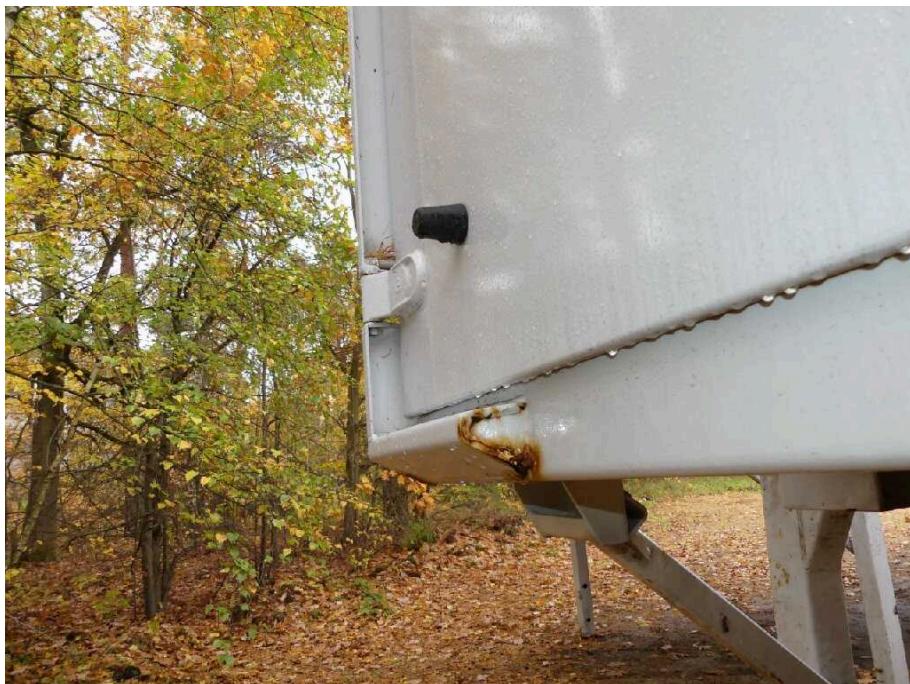
**Bild 38**  
Fahrzeugheck Rahmen hinten links korrodiert

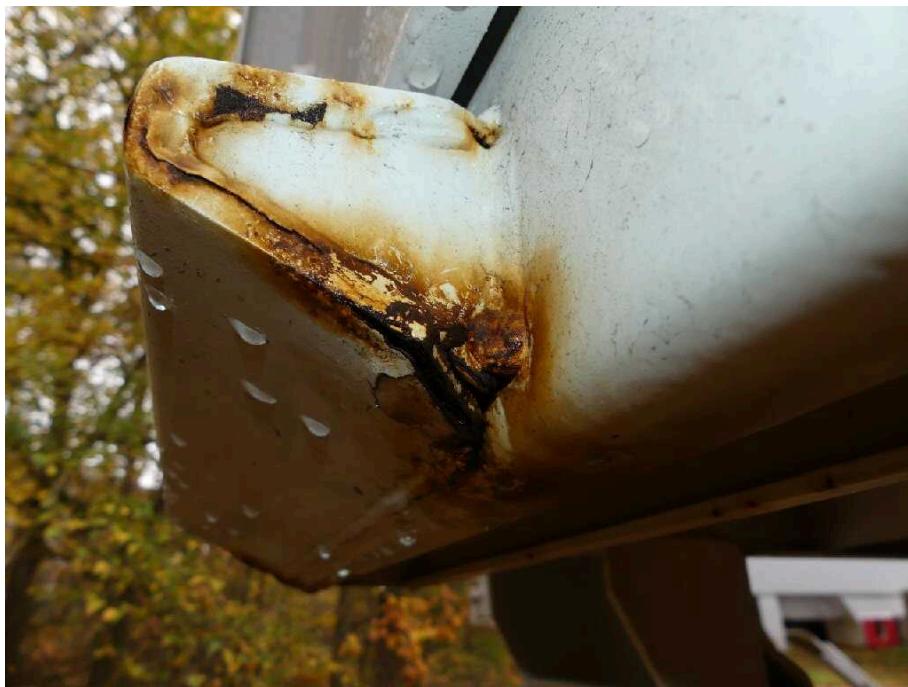
**Bild 39**  
Fahrzeugheck Rahmen hinten links korrodiert

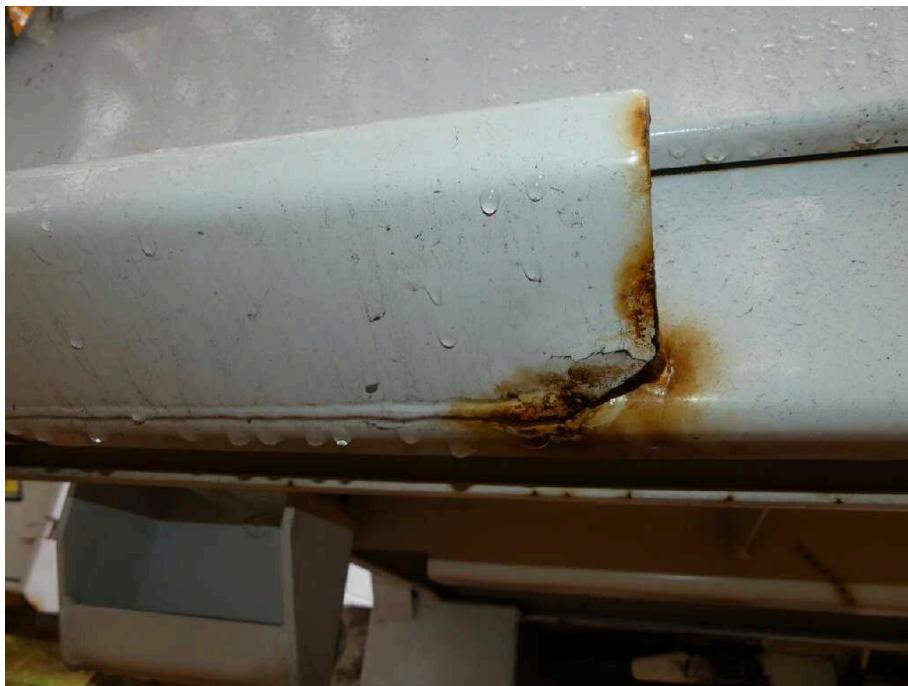
**Bild 40**  
Fahrzeugheck Rahmen hinten links korrodiert

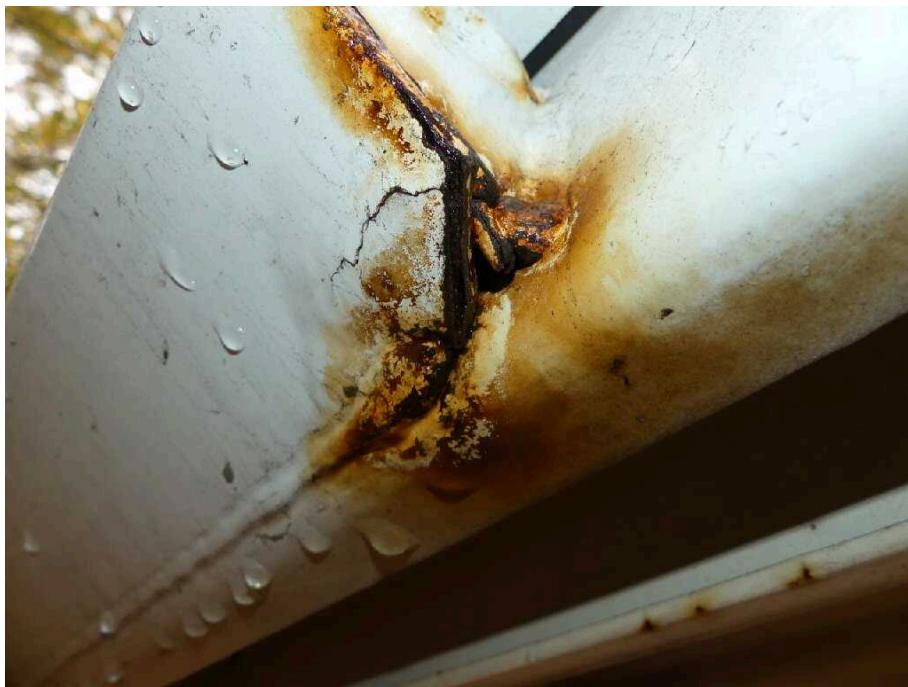
**Bild 41**  
Fahrzeugheck Rahmen hinten links korrodiert

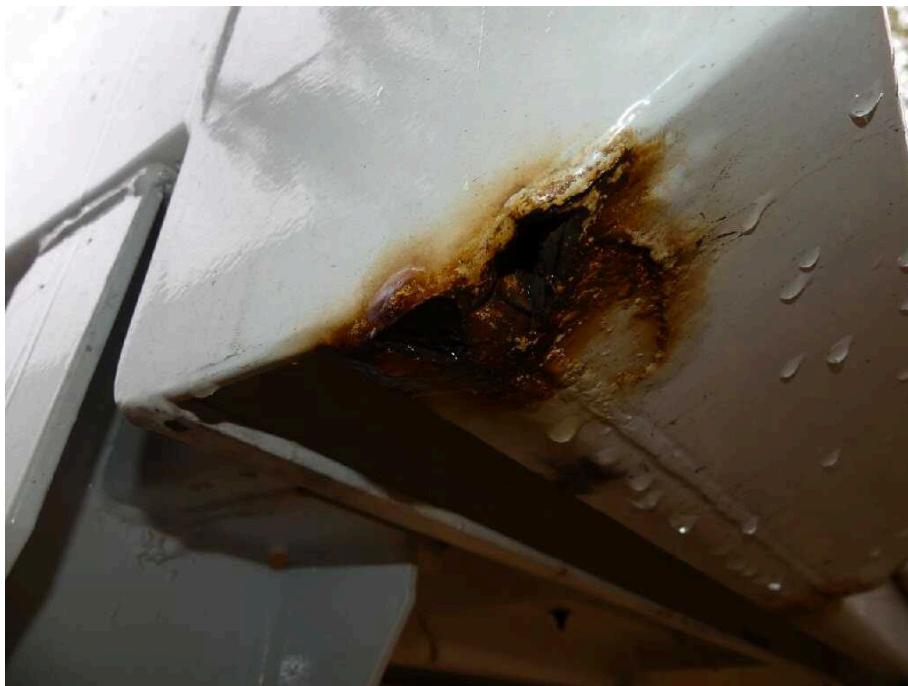
**Bild 42**  
Fahrzeugheck Rahmen hinten links korrodiert

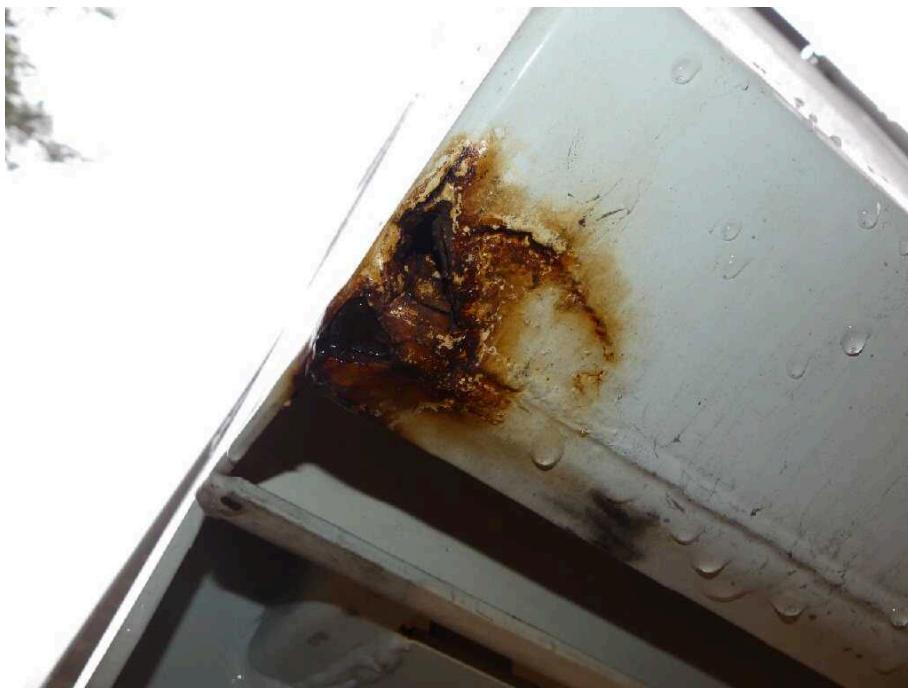
**Bild 43**  
Fahrzeugheck Rahmen hinten links korrodiert

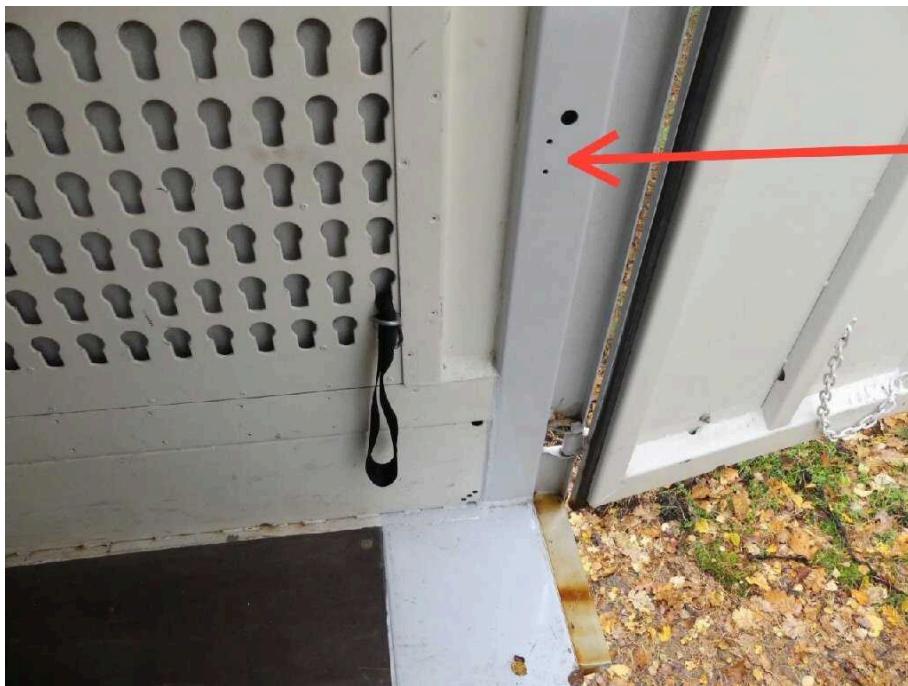
**Bild 44**  
Fahrzeugheck Laderraum Halteband, falsch Montiert lose
