# Lichtbildanlage

Dokumentennummer: 1798164

Amtliches Kennzeichen: Y-WA1939

Fahrzeugidentifikationsnummer: W0414138

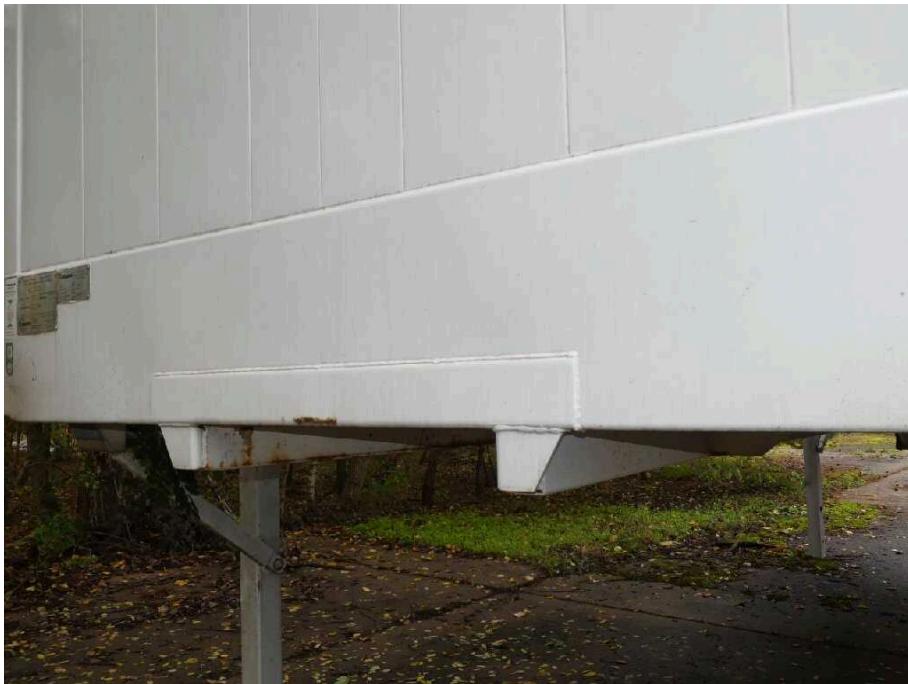
**Bild 9**  
Aufbau Bodenrahmen vorne korrodiert

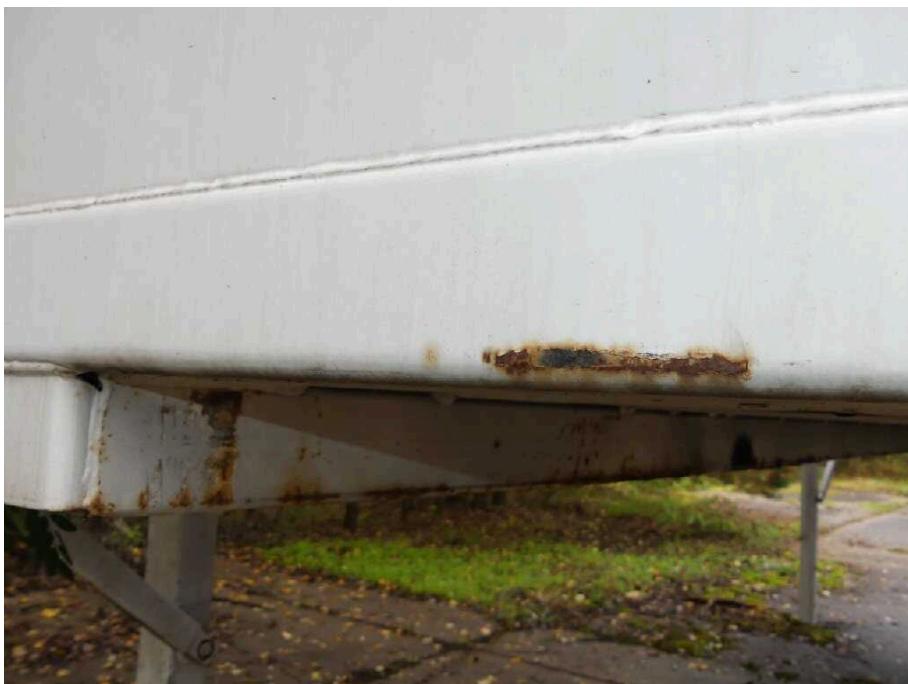
**Bild 10**  
Aufbau Bodenrahmen vorne korrodiert

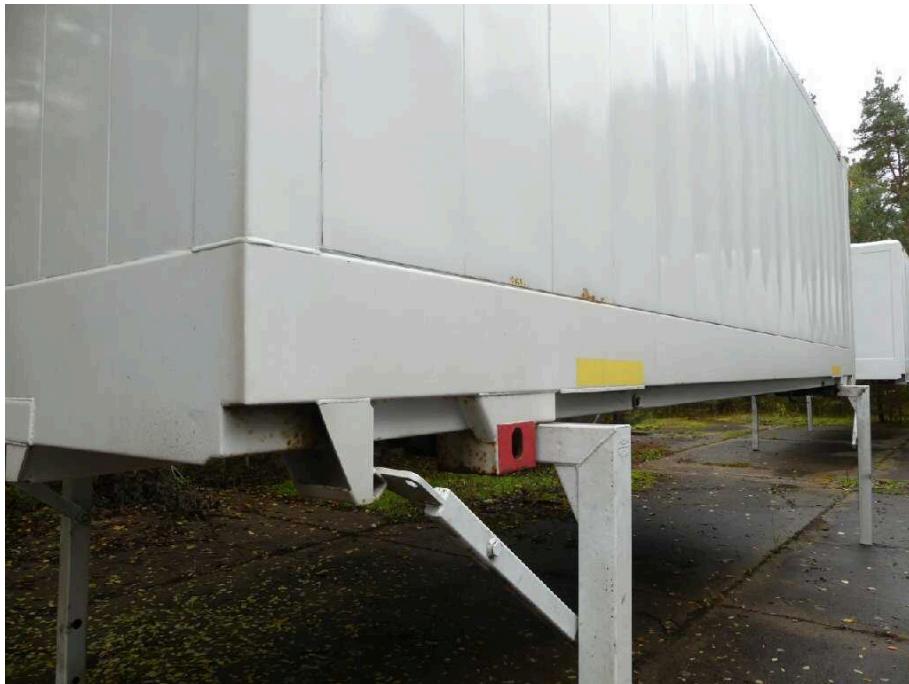
**Bild 11**

Fahrzeug Fahrzeug aussen links, verkratzt, Lackablösung und korrodiert

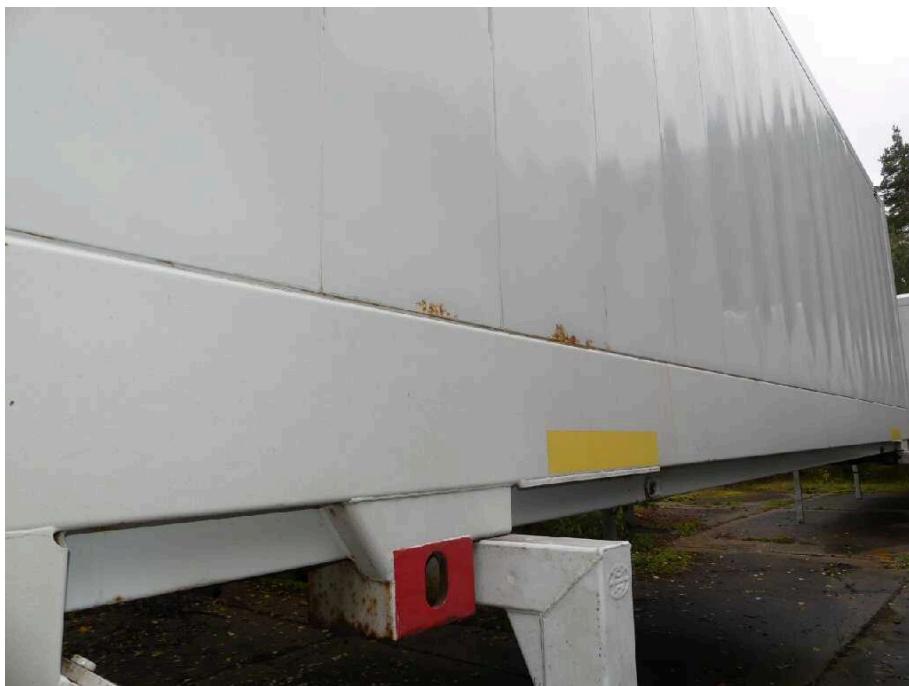
**Bild 12**

Fahrzeug Fahrzeug aussen links, verkratzt, Lackablösung und korrodiert

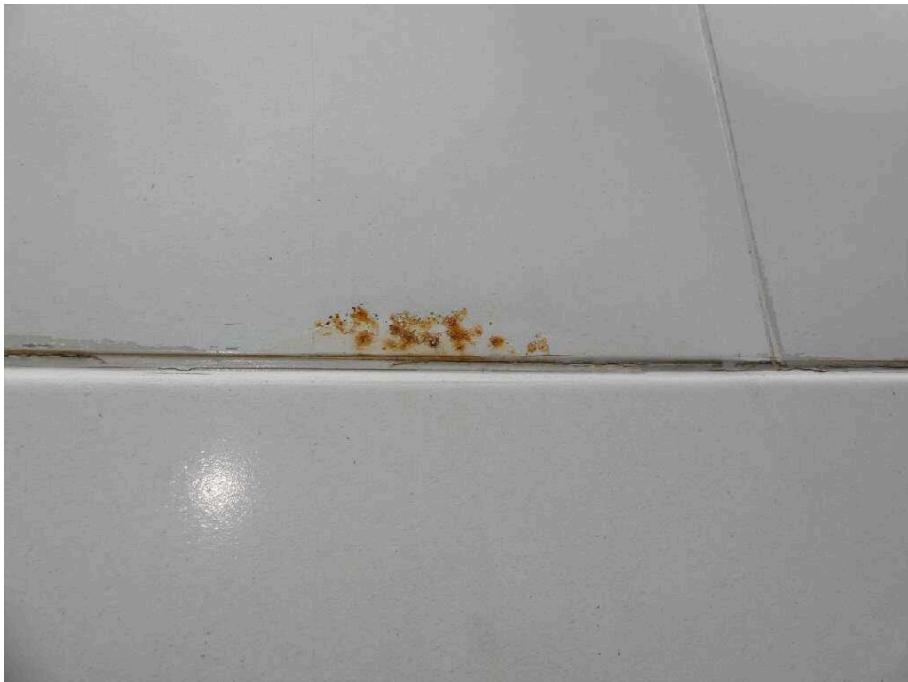
**Bild 13**

Fahrzeug Fahrzeug aussen links, verkratzt, Lackablösung und korrodiert

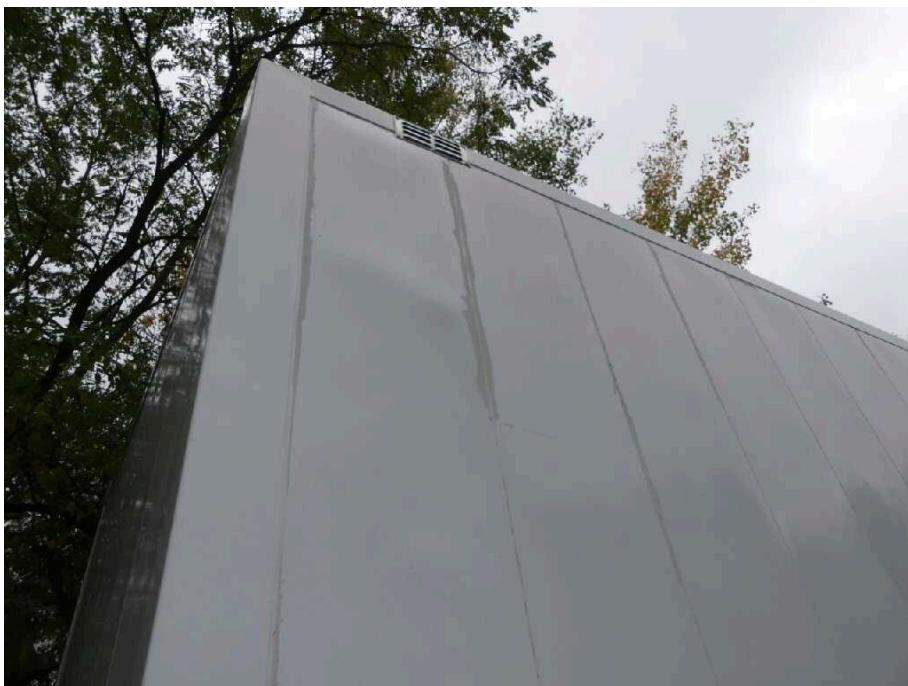
**Bild 14**

Fahrzeug Fahrzeug aussen links, verkratzt, Lackablösung und korrodiert

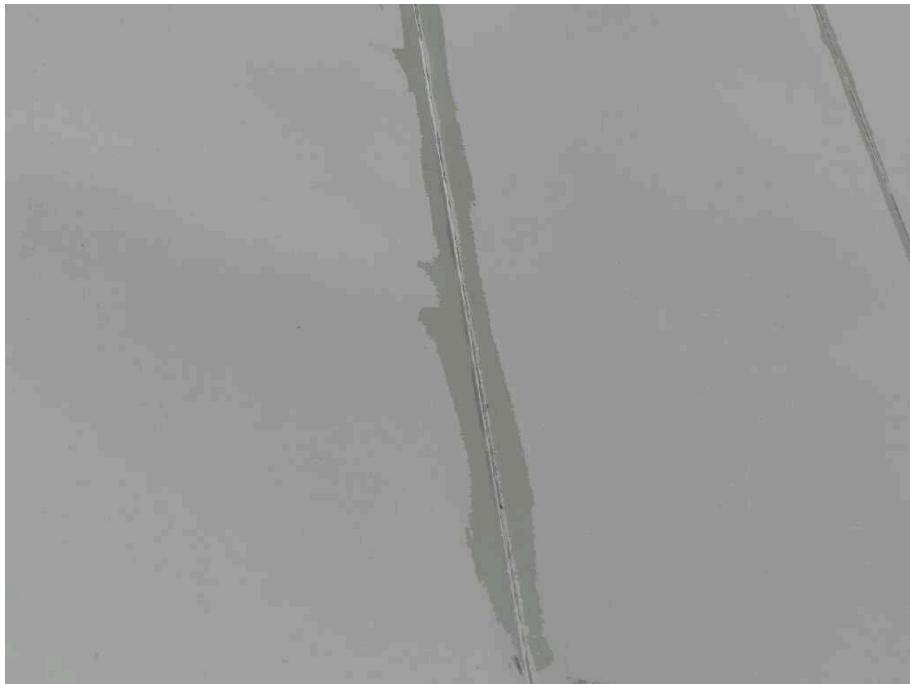
**Bild 15**

Fahrzeug Fahrzeug aussen links, verkratzt, Lackablösung und korrodiert

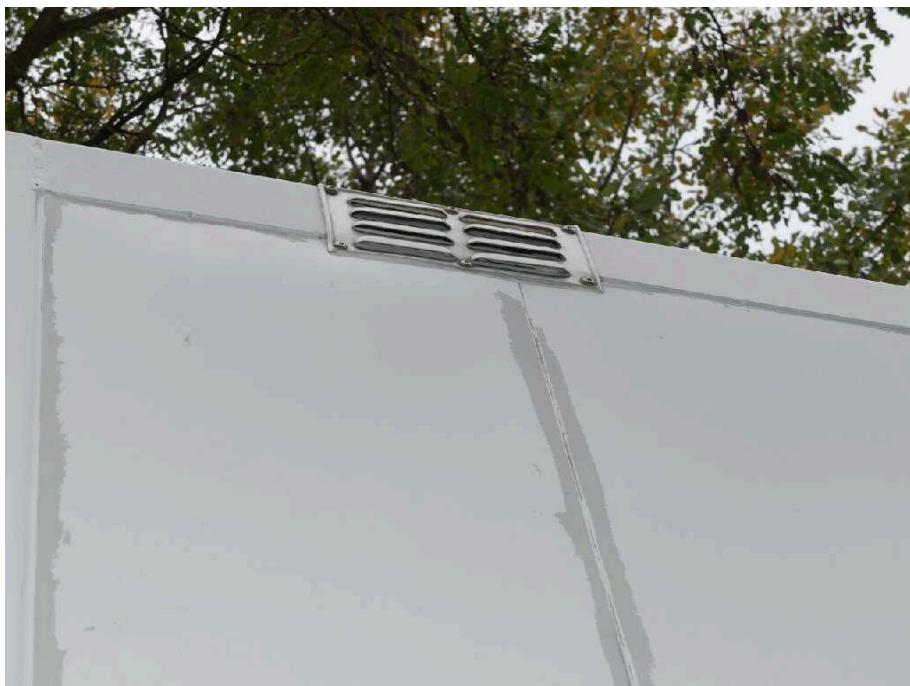
**Bild 16**

Fahrzeug Fahrzeug aussen links, verkratzt, Lackablösung und korrodiert

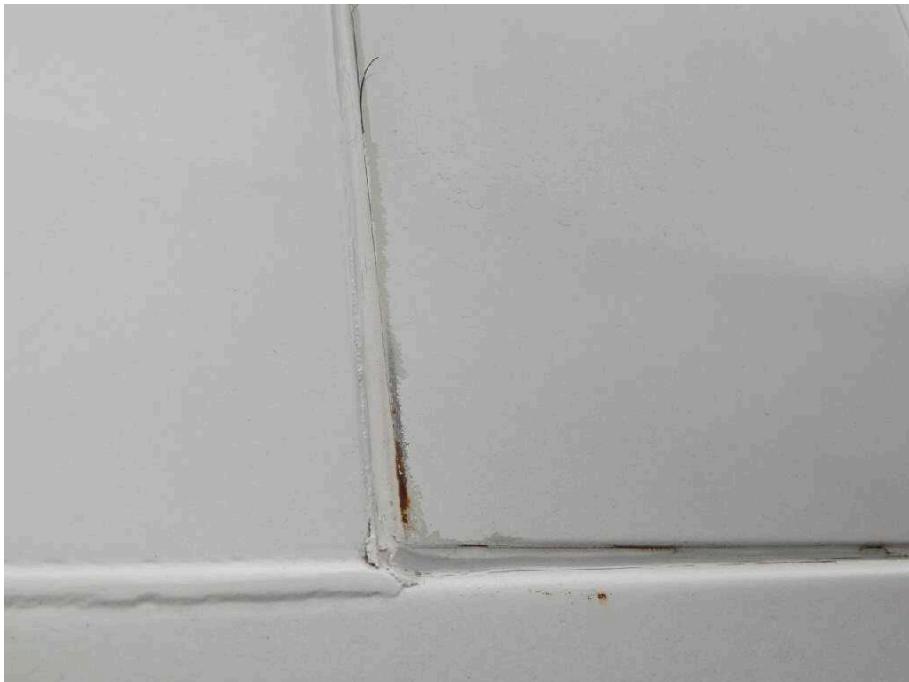
**Bild 17**

Fahrzeug Fahrzeug aussen links, verkratzt, Lackablösung und korrodiert

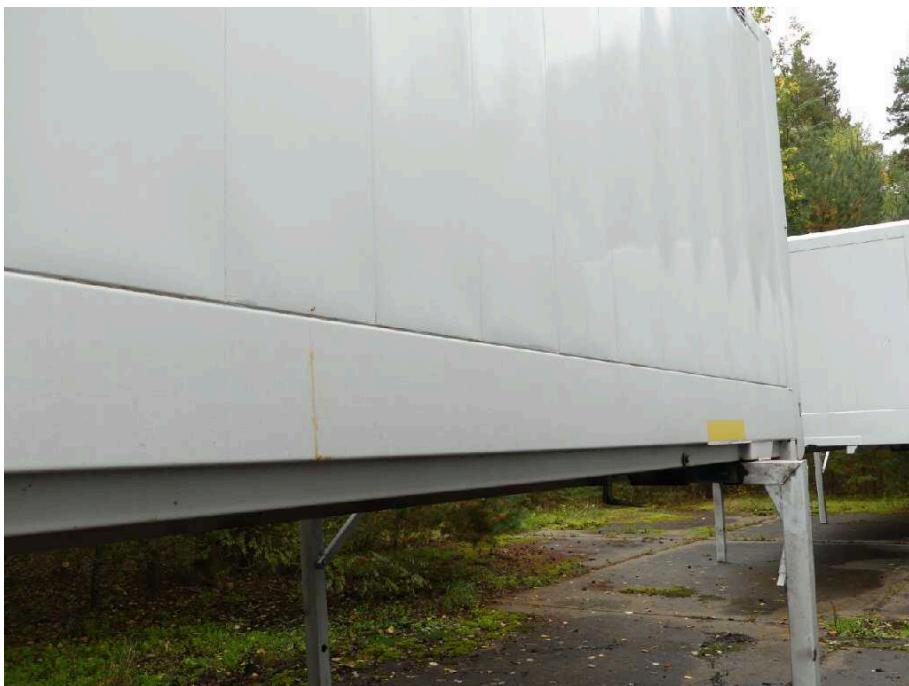
**Bild 18**

Fahrzeug Fahrzeug aussen links, verkratzt, Lackablösung und korrodiert

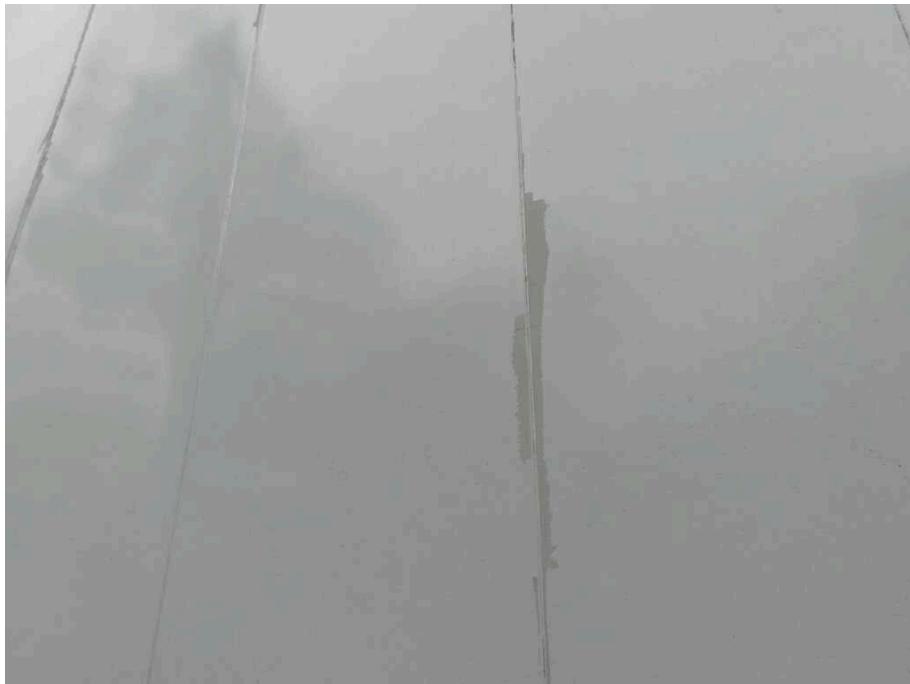
**Bild 19**

Fahrzeug Fahrzeug aussen links, verkratzt, Lackablösung und korrodiert

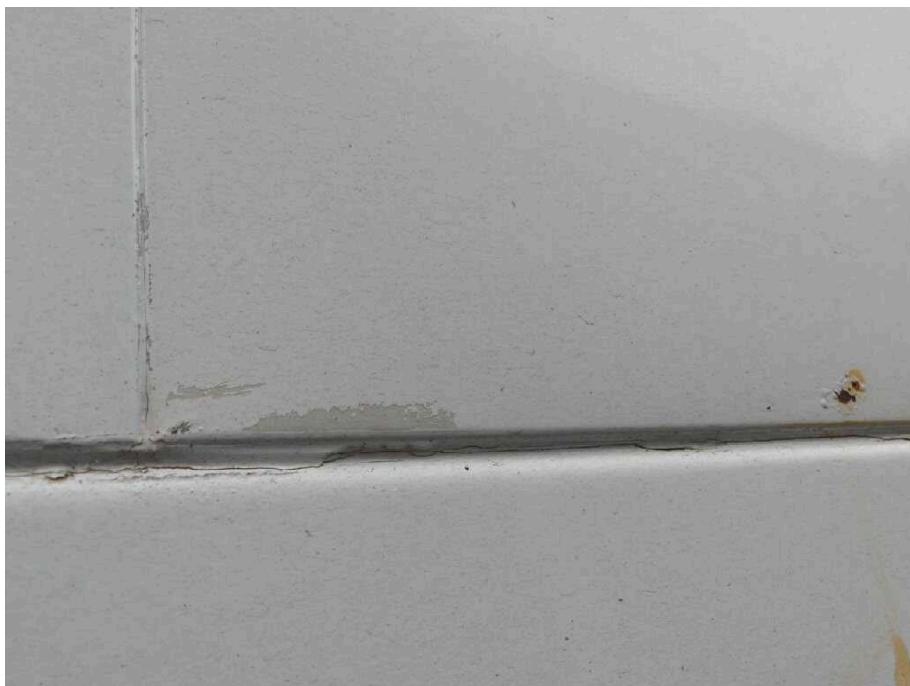
**Bild 20**

Fahrzeug Fahrzeug aussen links, verkratzt, Lackablösung und korrodiert

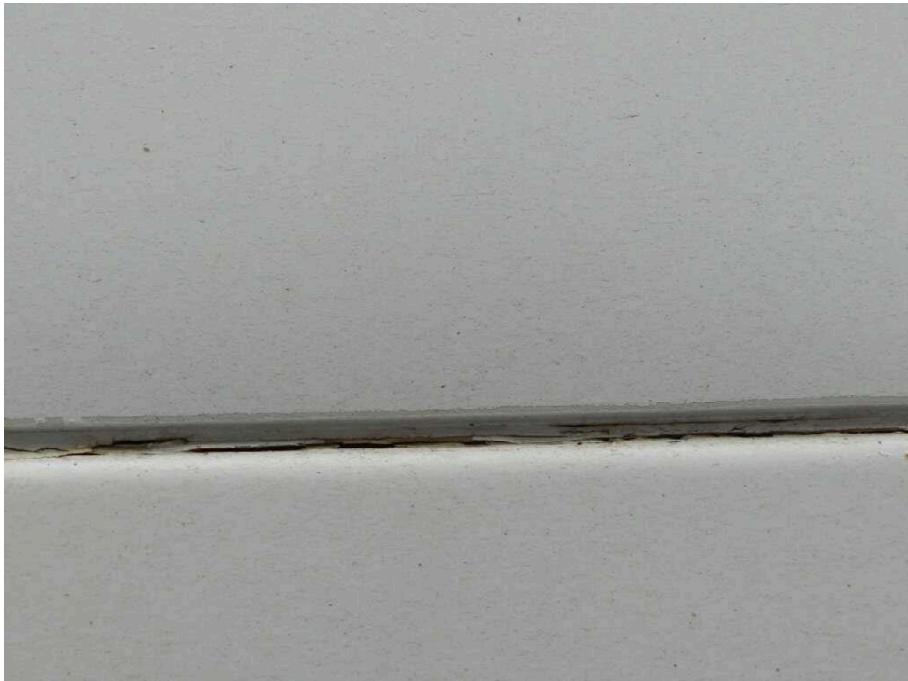
**Bild 21**

Fahrzeug Fahrzeug aussen links, verkratzt, Lackablösung und korrodiert

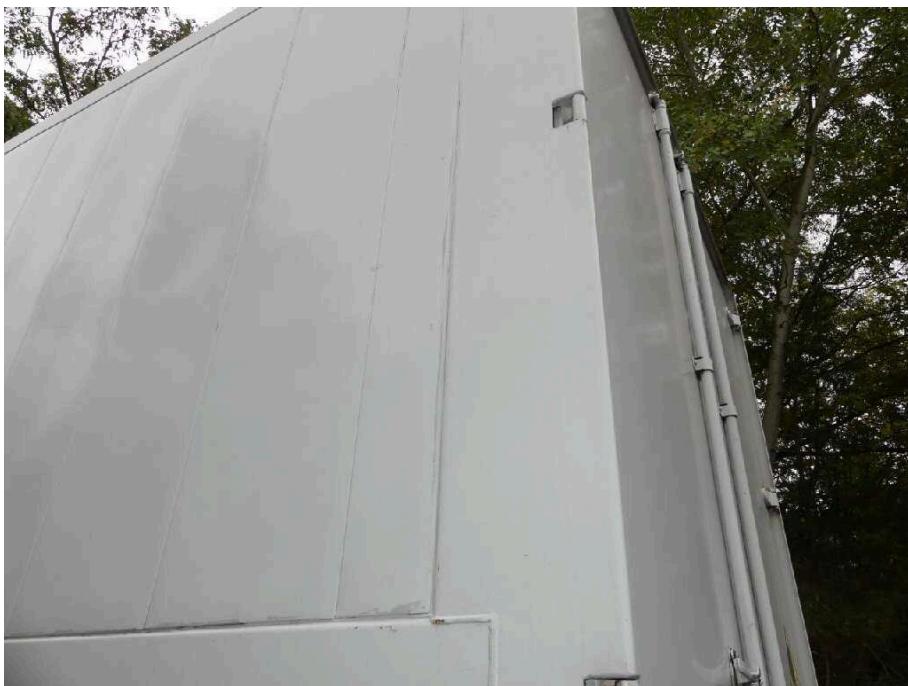
**Bild 22**

Fahrzeug Fahrzeug aussen links, verkratzt, Lackablösung und korrodiert

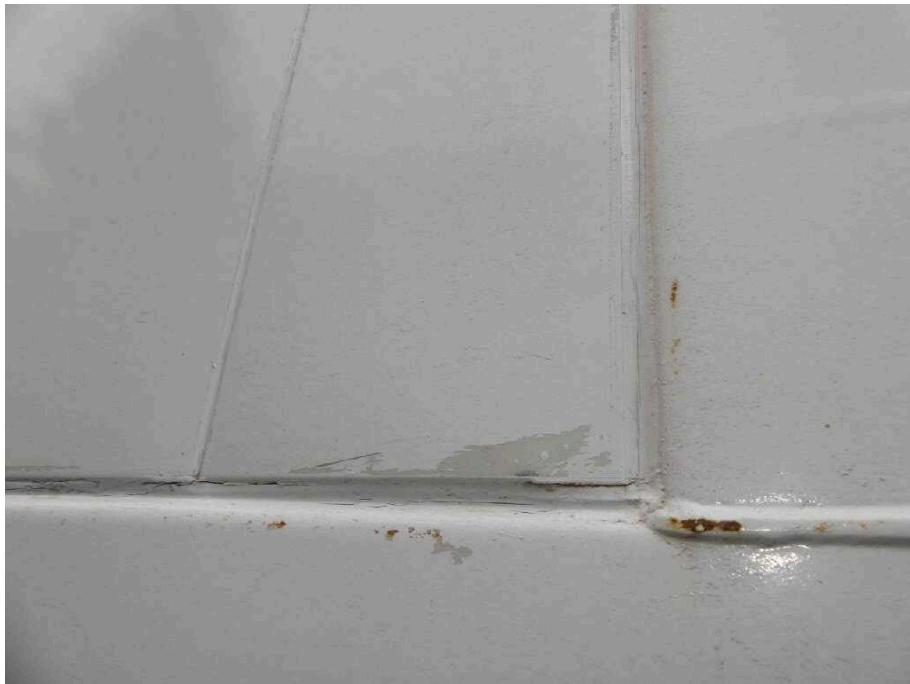
**Bild 23**

Fahrzeug Fahrzeug aussen links, verkratzt, Lackablösung und korrodiert

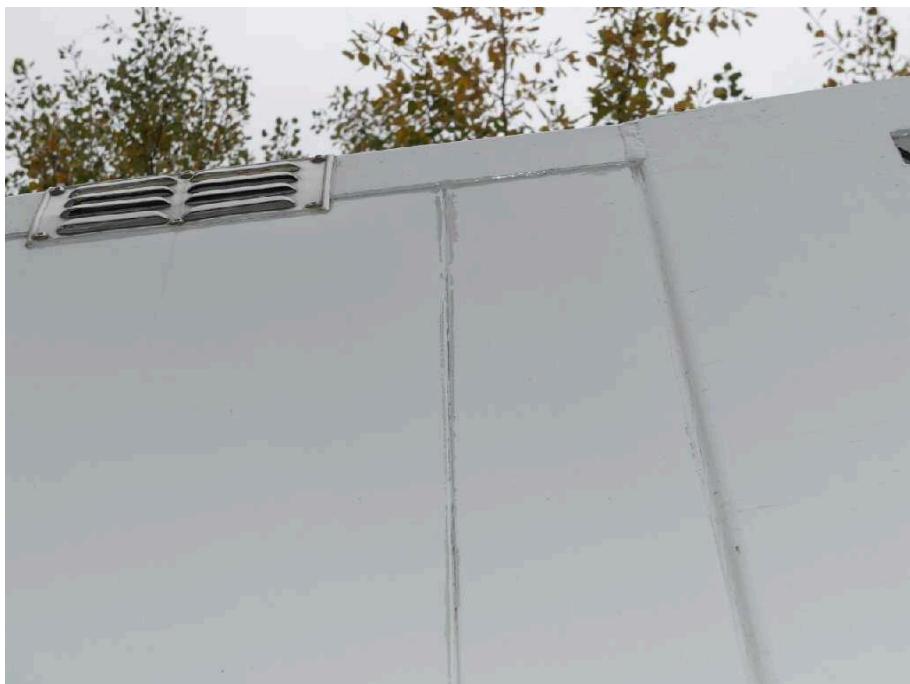
**Bild 24**

Fahrzeug Fahrzeug aussen links, verkratzt, Lackablösung und korrodiert

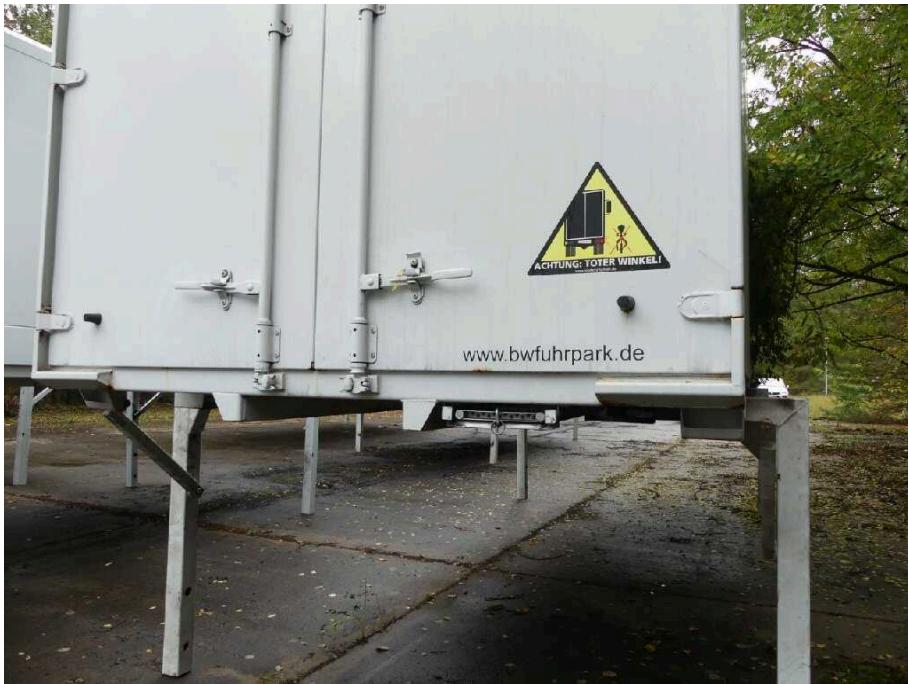
**Bild 25**  
Fahrzeugheck Heckflügeltür rechts stark korrodiert

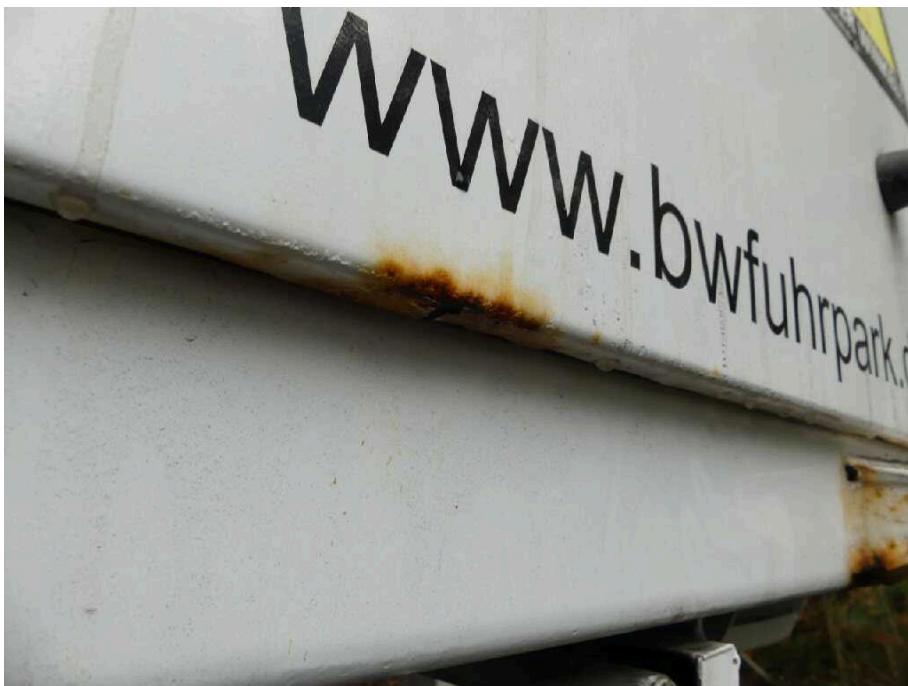
**Bild 26**  
Fahrzeugheck Heckflügeltür rechts stark korrodiert

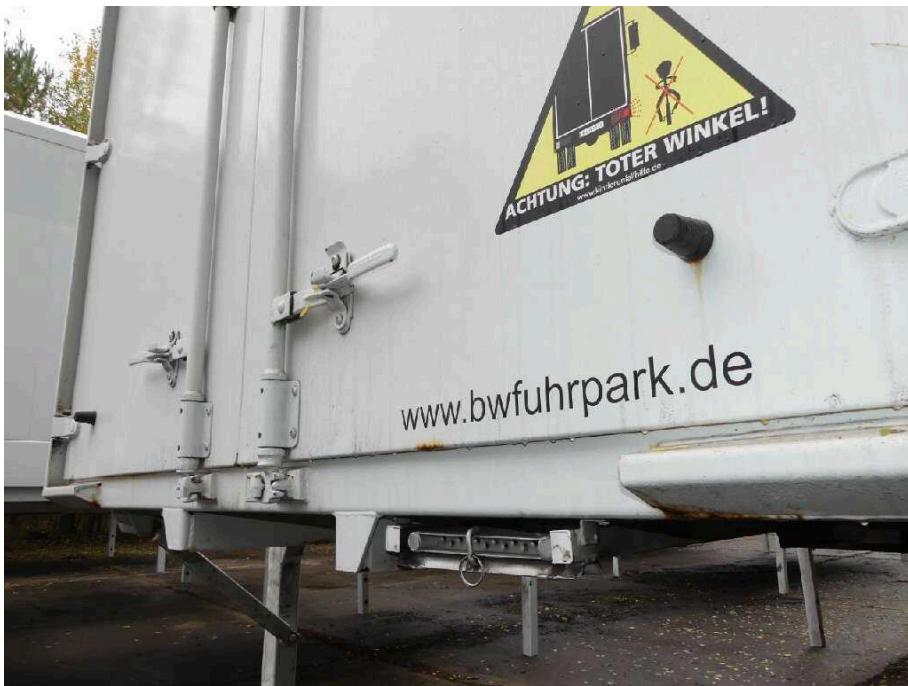
**Bild 27**

Fahrzeugheck Heckflügeltür rechts stark korrodiert

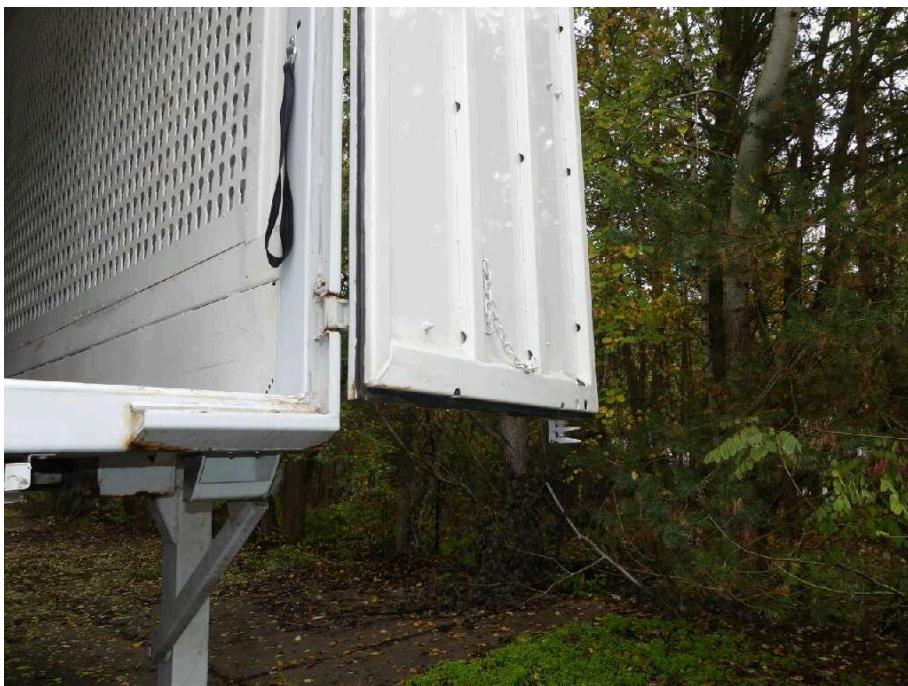
**Bild 28**

Fahrzeugheck Heckflügeltür rechts stark korrodiert

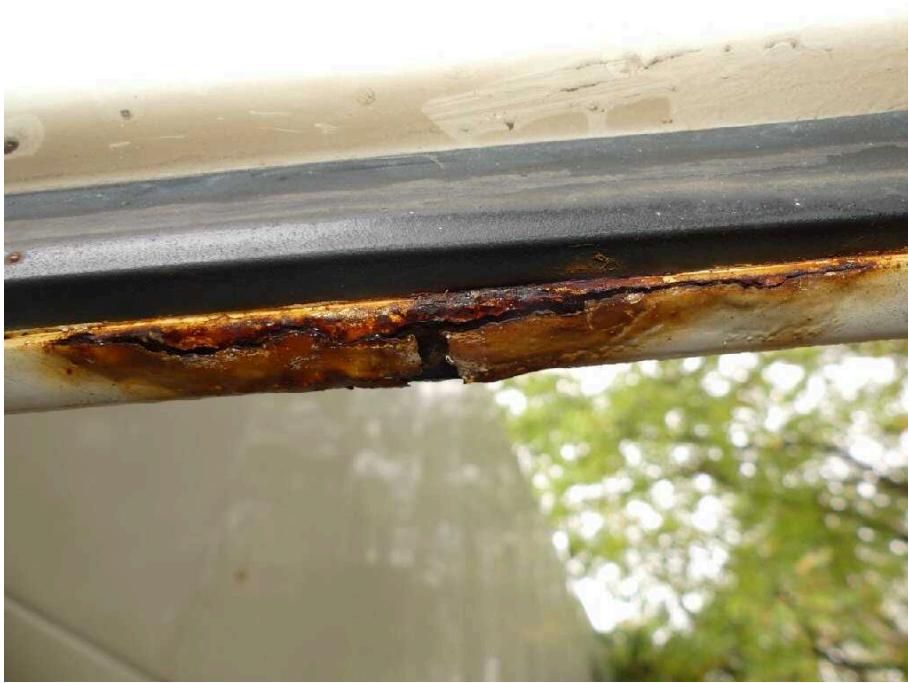
**Bild 29**  
Fahrzeugheck Heckflügeltür rechts stark korrodiert

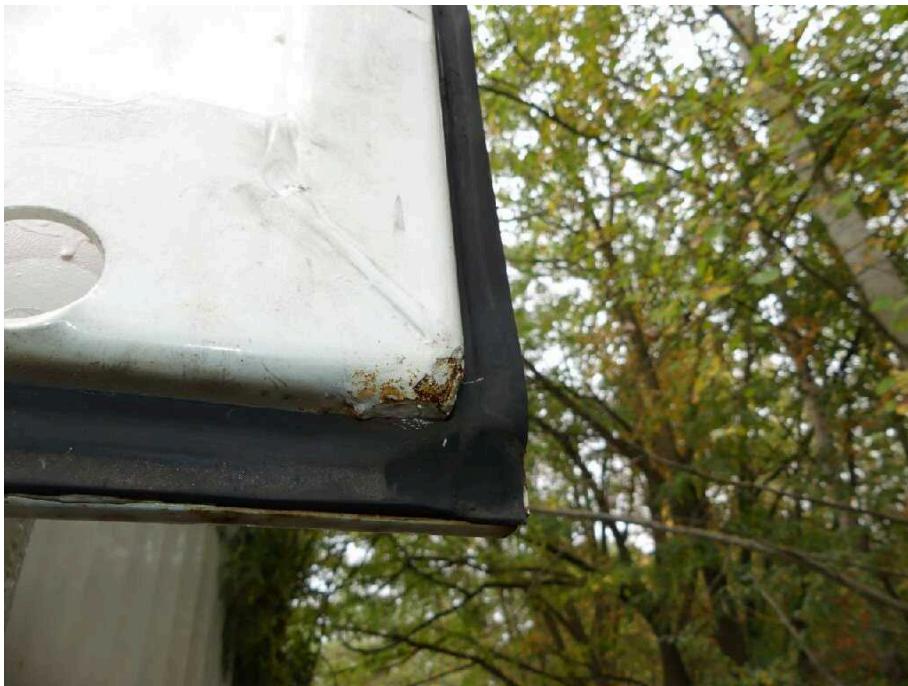
**Bild 30**  
Fahrzeugheck Heckflügeltür rechts stark korrodiert

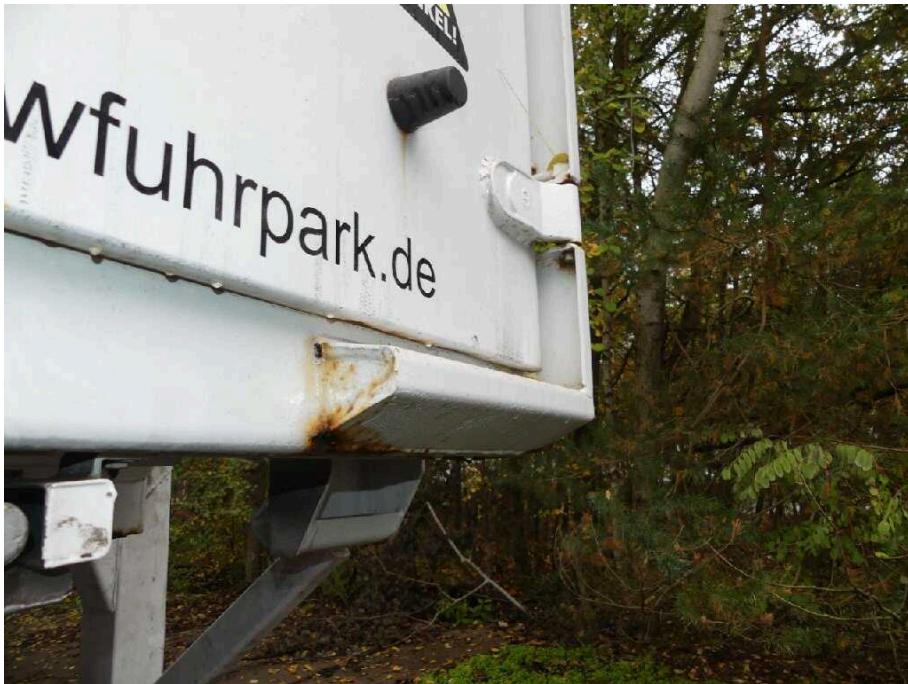
**Bild 31**  
Fahrzeugheck Fahrzeug hinten Rahmen hinten rechts beschädigt

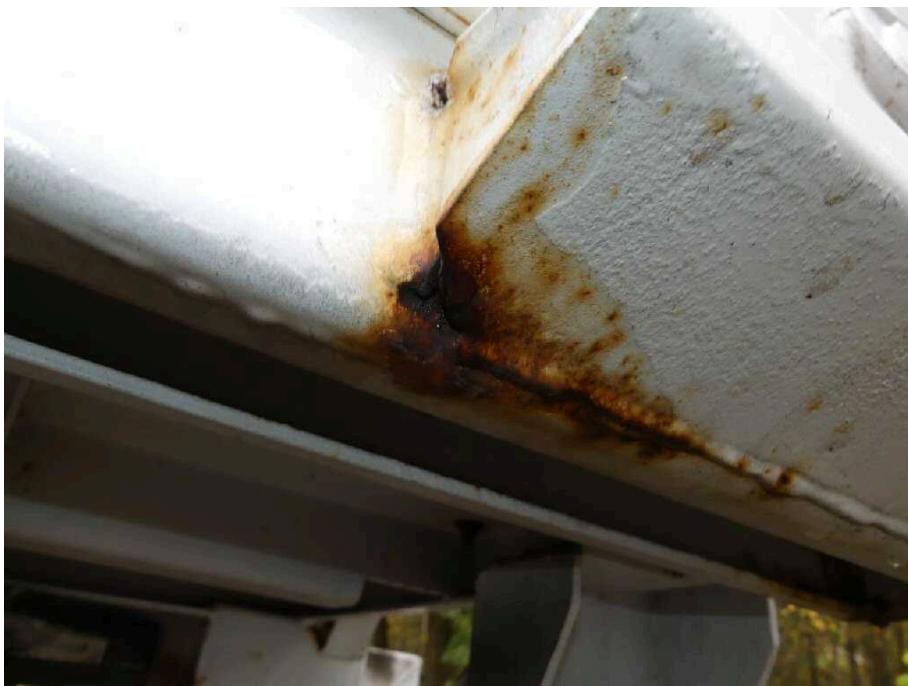
**Bild 32**  
Fahrzeugheck Fahrzeug hinten Rahmen hinten rechts beschädigt

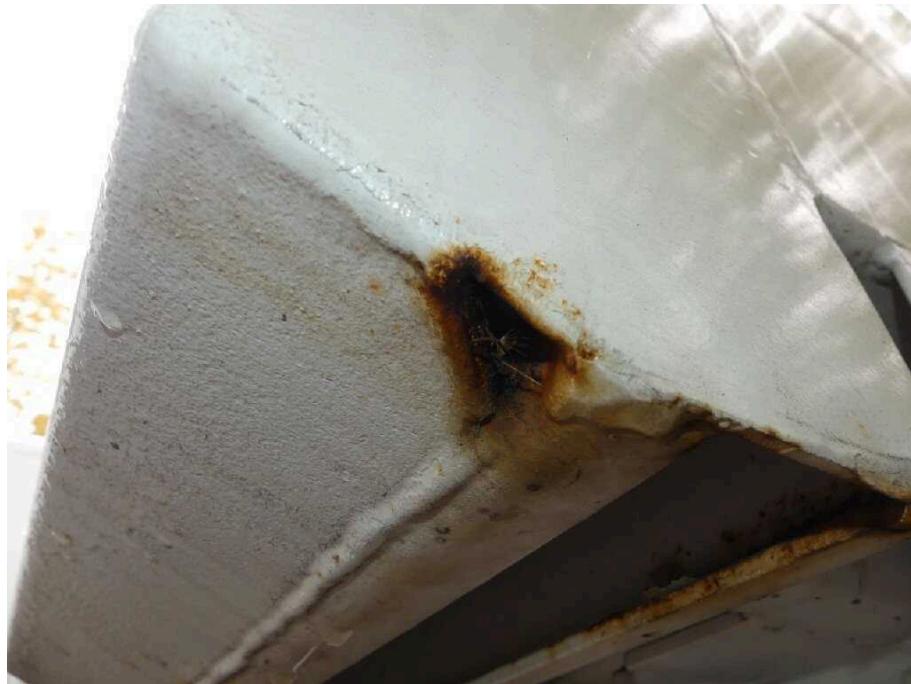
**Bild 33**  
Fahrzeugheck Fahrzeug hinten Rahmen hinten rechts beschädigt

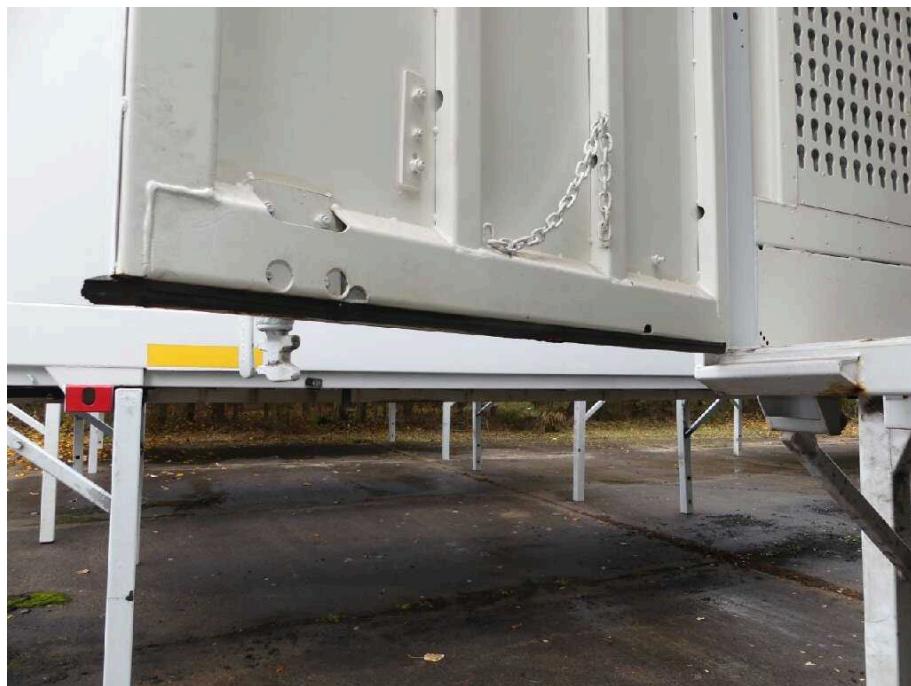
**Bild 34**  
Fahrzeugheck Heckflügeltür links stark korrodiert

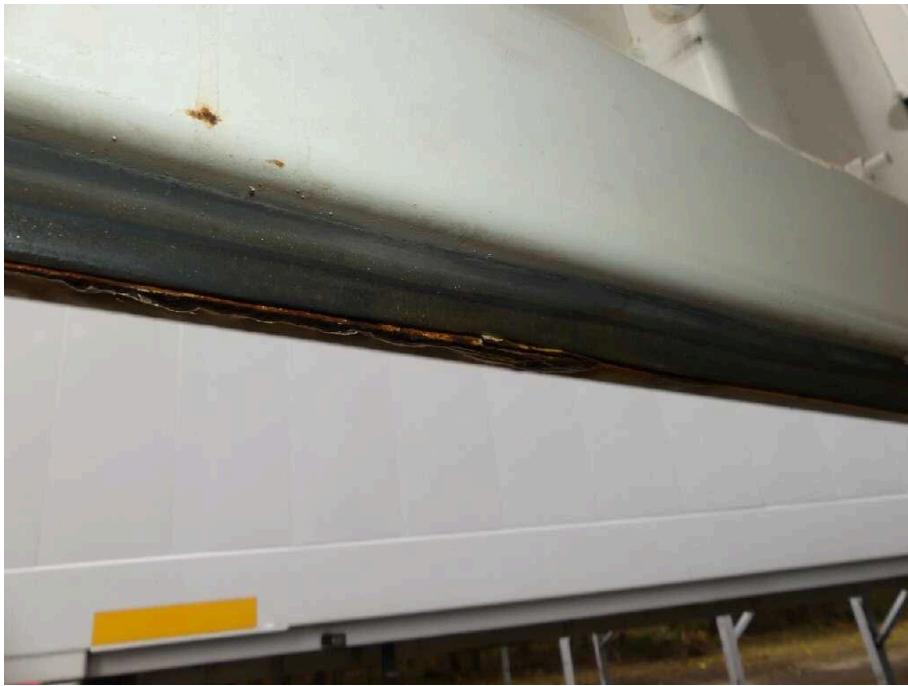
**Bild 35**  
Fahrzeugheck Heckflügeltür links stark korrodiert

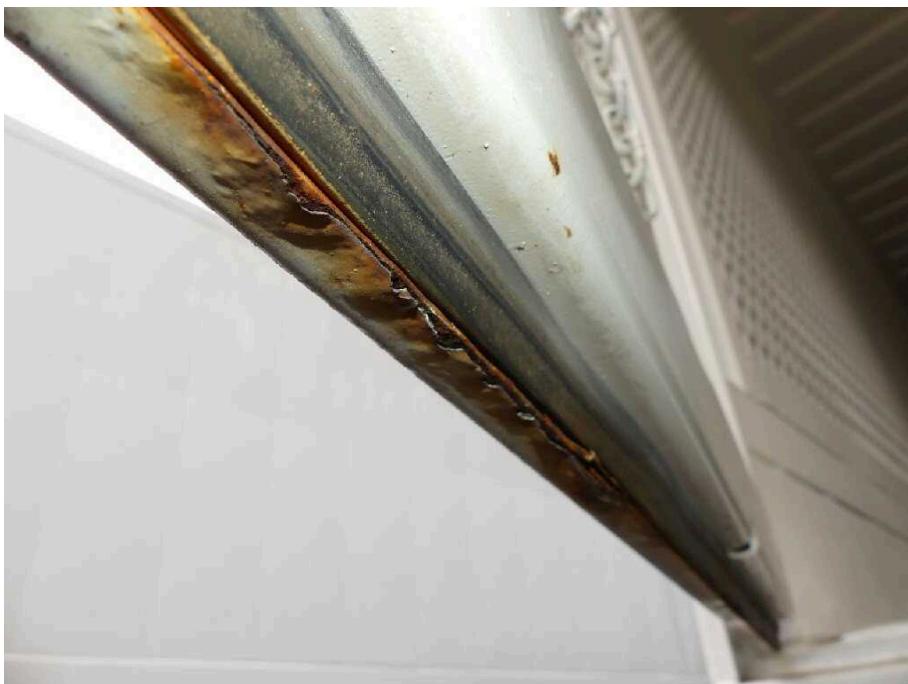
**Bild 36**  
Fahrzeugheck Heckflügeltür links stark korrodiert

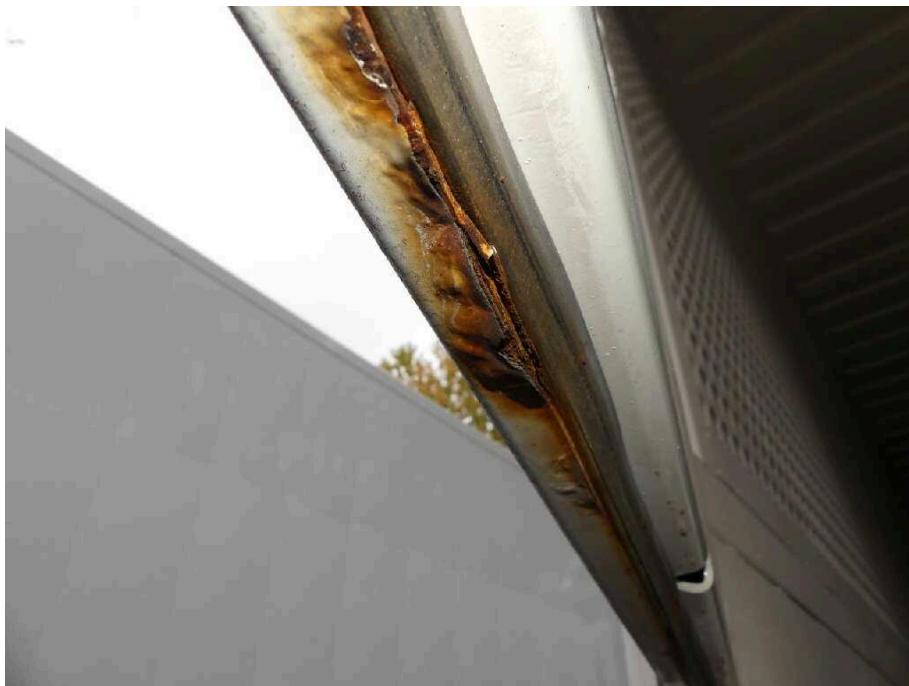
**Bild 37**  
Fahrzeugheck Heckflügeltür links stark korrodiert

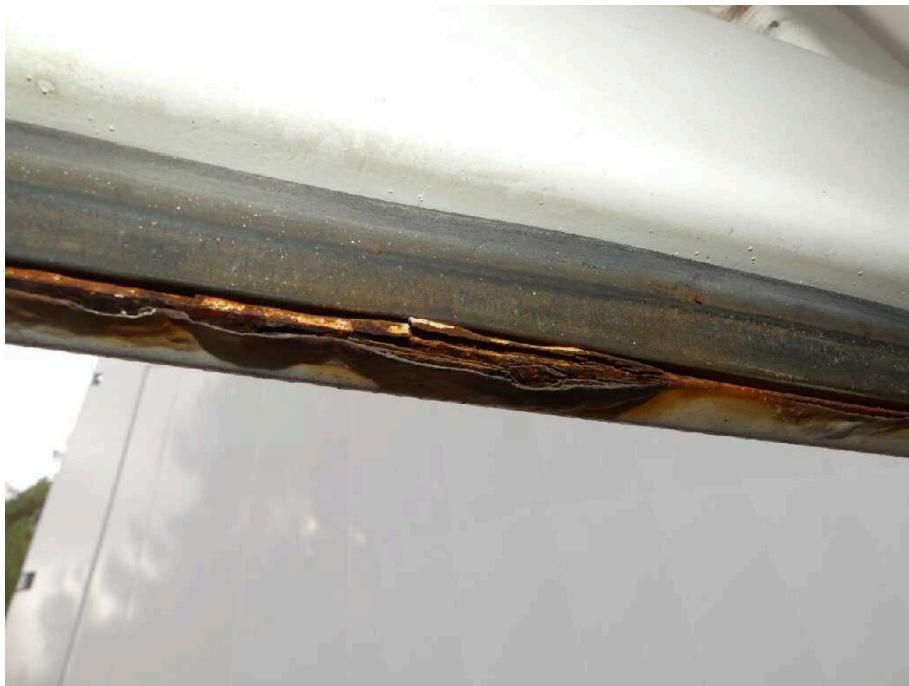
**Bild 38**  
Fahrzeugheck Heckflügeltür links stark korrodiert

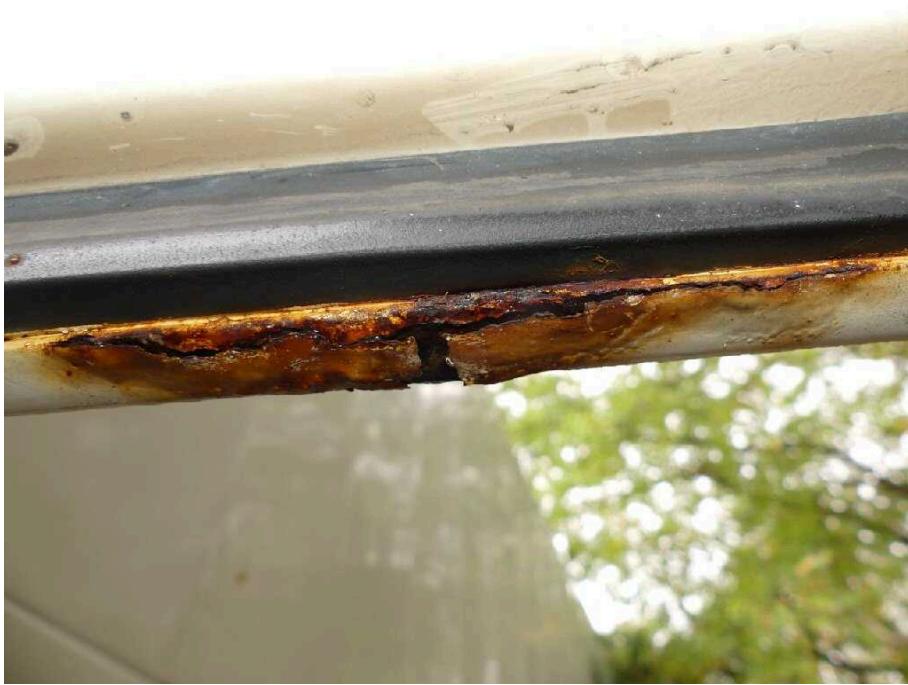
**Bild 39**  
Fahrzeugheck Heckflügeltür links stark korrodiert

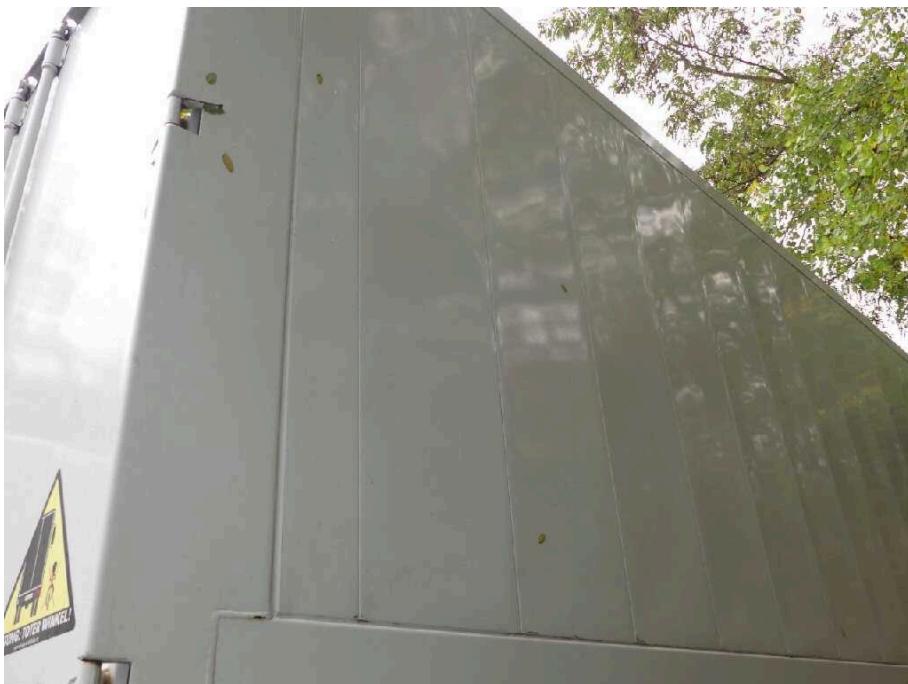
**Bild 40**  
Fahrzeug Fahrzeug aussen rechts, Lackablösung und korrodiert

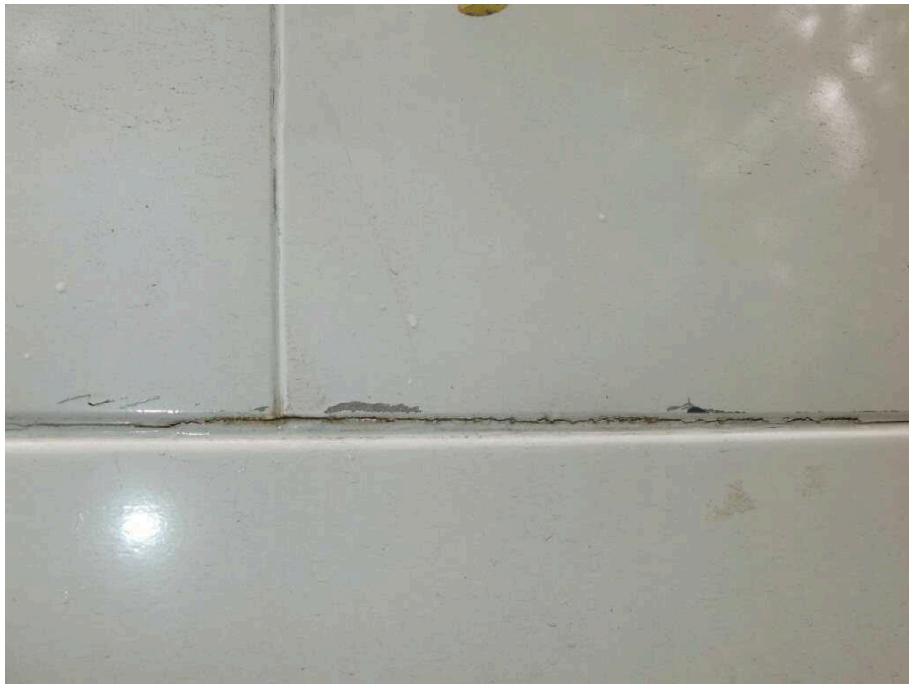
**Bild 41**

Fahrzeug Fahrzeug aussen rechts, Lackablösung und korrodiert

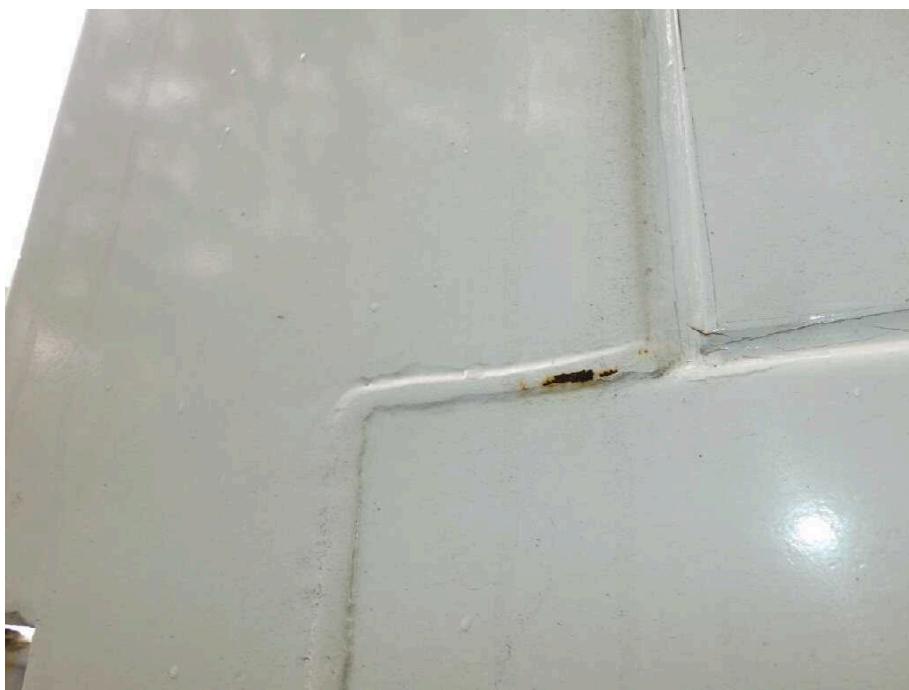
**Bild 42**

Fahrzeug Fahrzeug aussen rechts, Lackablösung und korrodiert

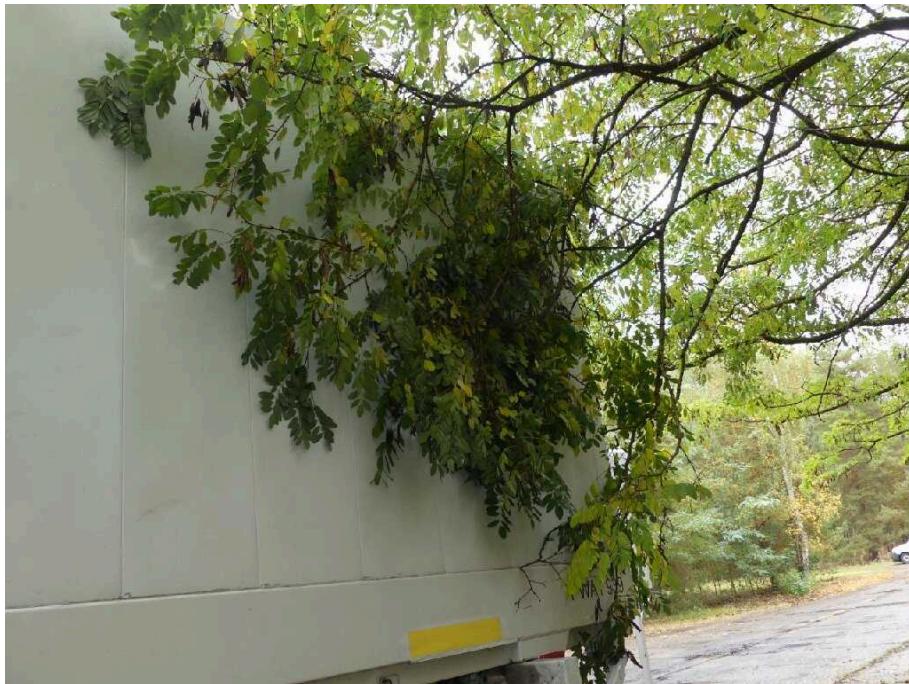
**Bild 43**

Fahrzeug Fahrzeug aussen rechts, Lackablösung und korrodiert

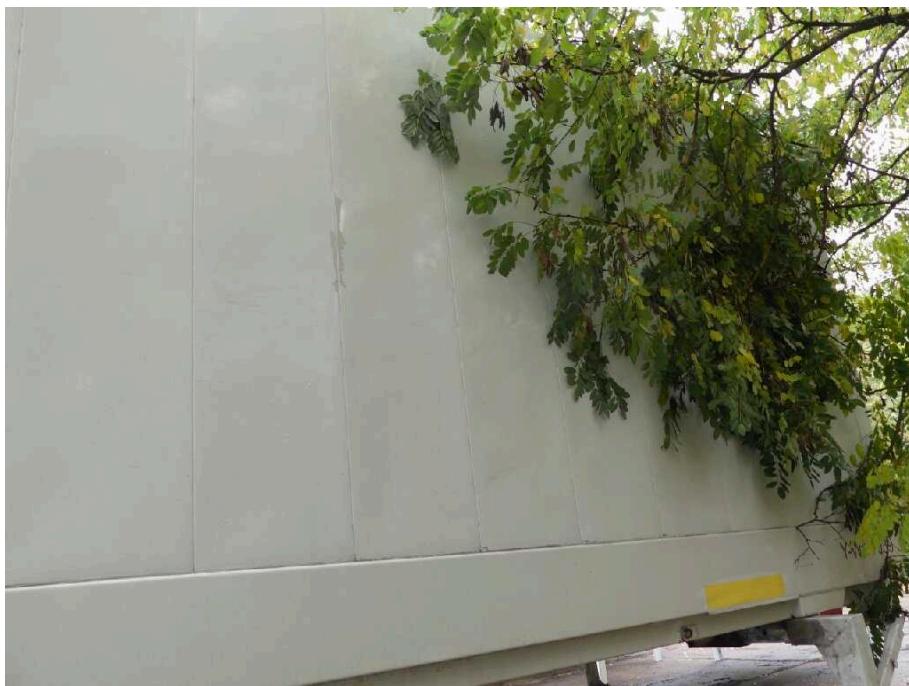
**Bild 44**

Fahrzeug Fahrzeug aussen rechts, Lackablösung und korrodiert
