# Lichtbildanlage

Dokumentennummer: 1798164

Amtliches Kennzeichen: Y-WA1939

Fahrzeugidentifikationsnummer: W0414138

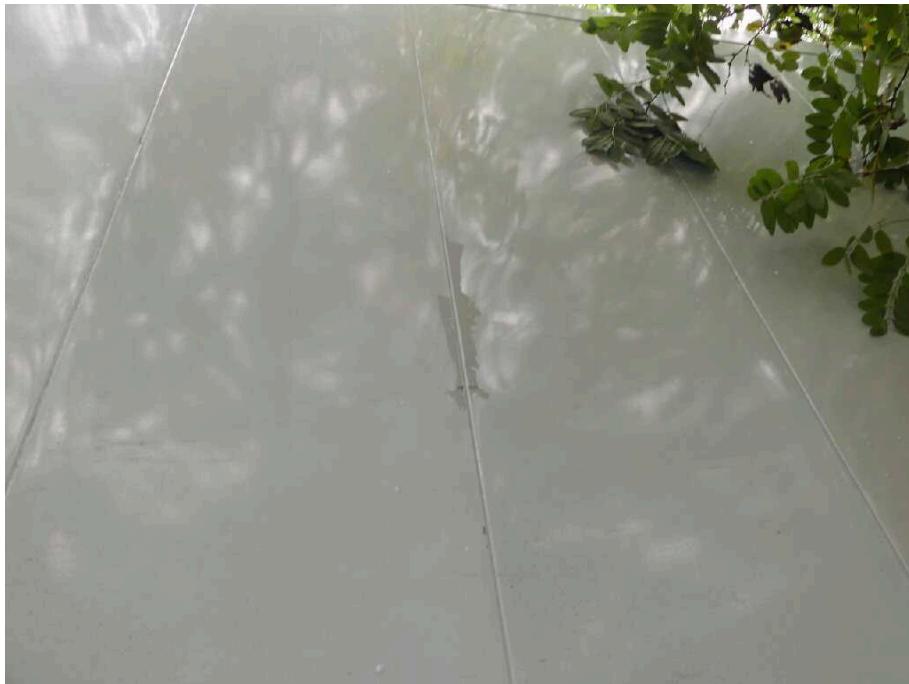
**Bild 45**

Fahrzeug Fahrzeug aussen rechts, Lackablösung und korrodiert

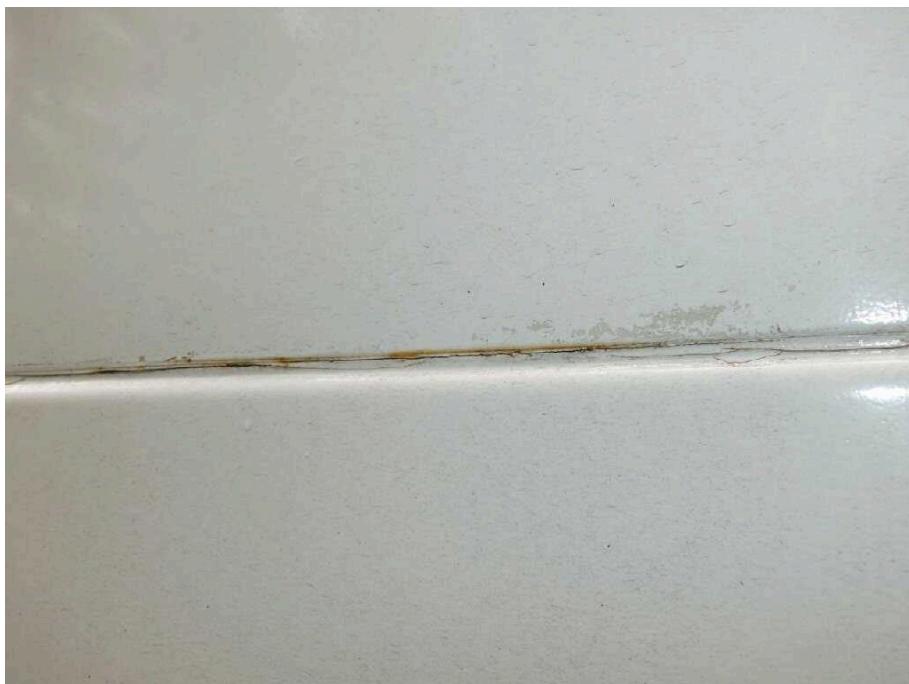
**Bild 46**

Fahrzeug Fahrzeug aussen rechts, Lackablösung und korrodiert

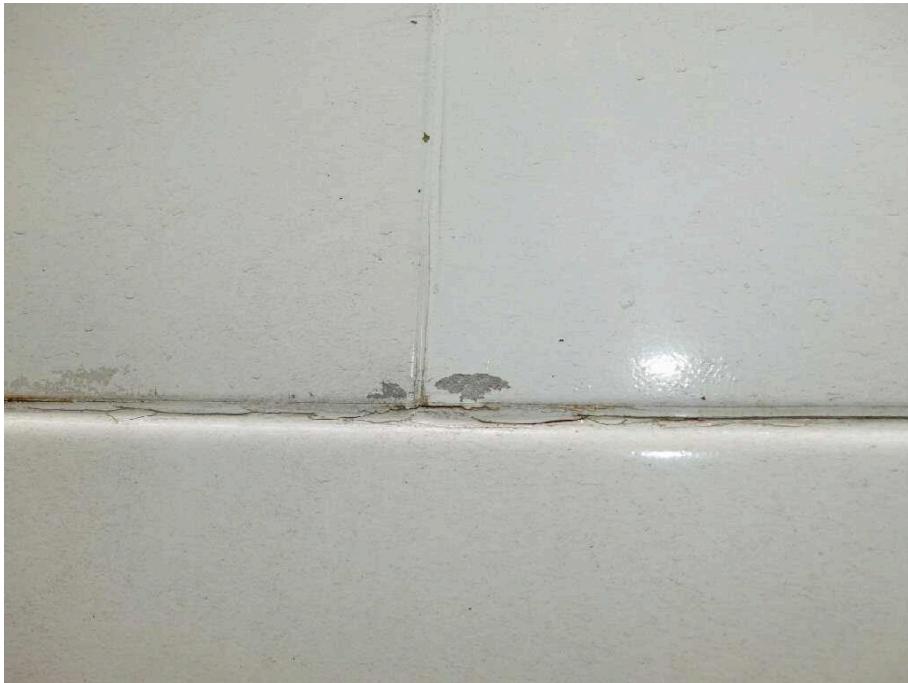
**Bild 47**

Fahrzeug Fahrzeug aussen rechts, Lackablösung und korrodiert

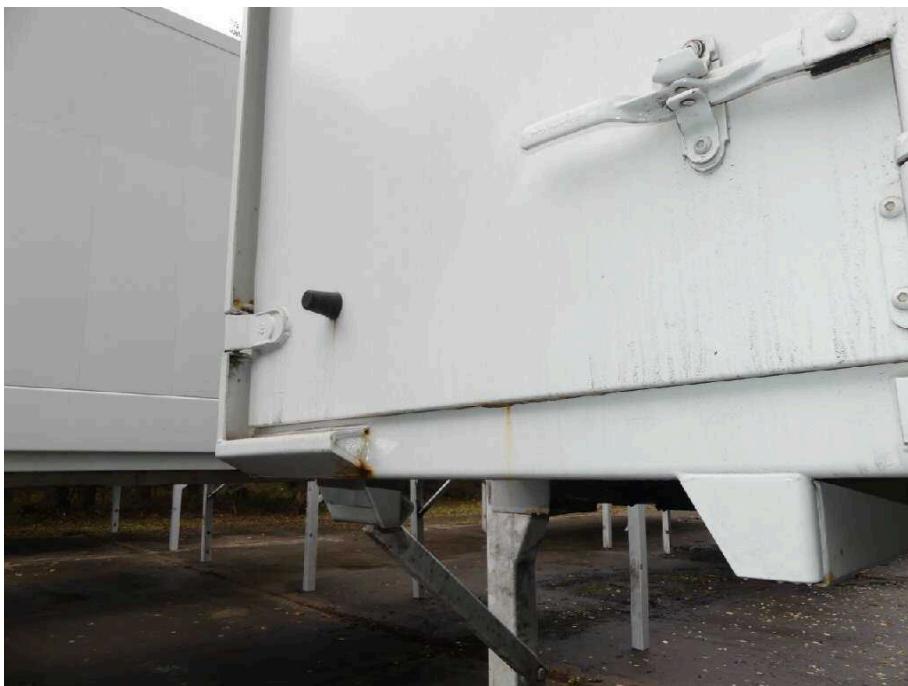
**Bild 48**

Fahrzeugheck Fahrzeug hinten Rahmen links korrodiert

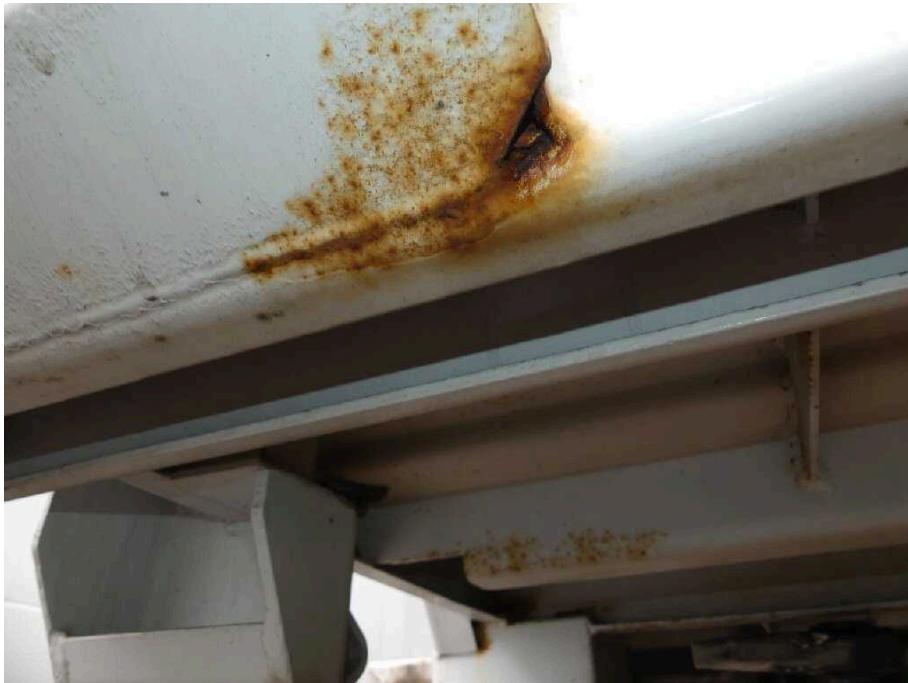
**Bild 49**  
Fahrzeugheck Fahrzeug hinten Rahmen links korrodiert

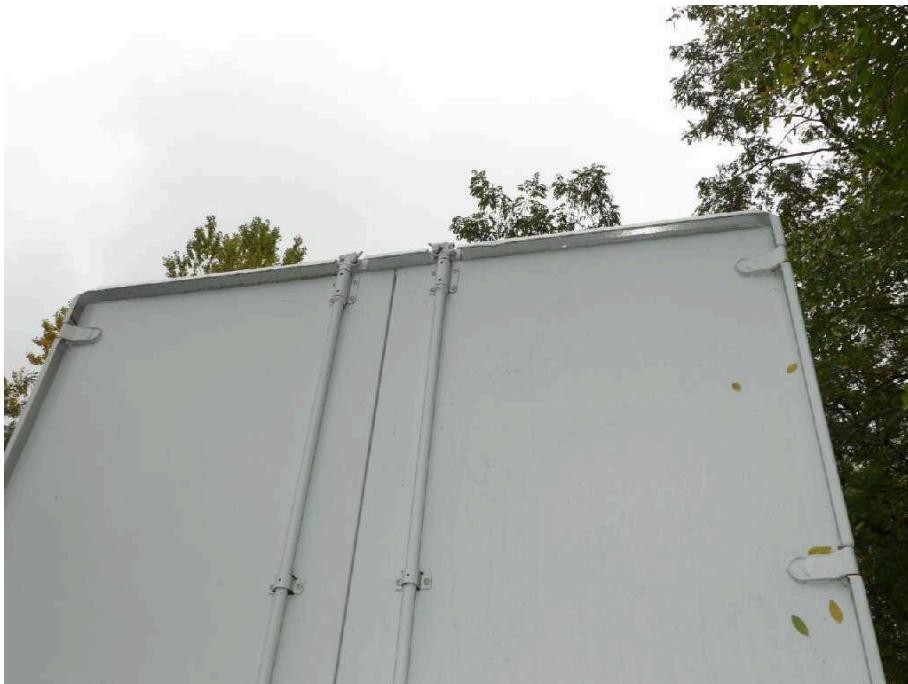
**Bild 50**  
Dach Dach hinten rechts eingedrückt

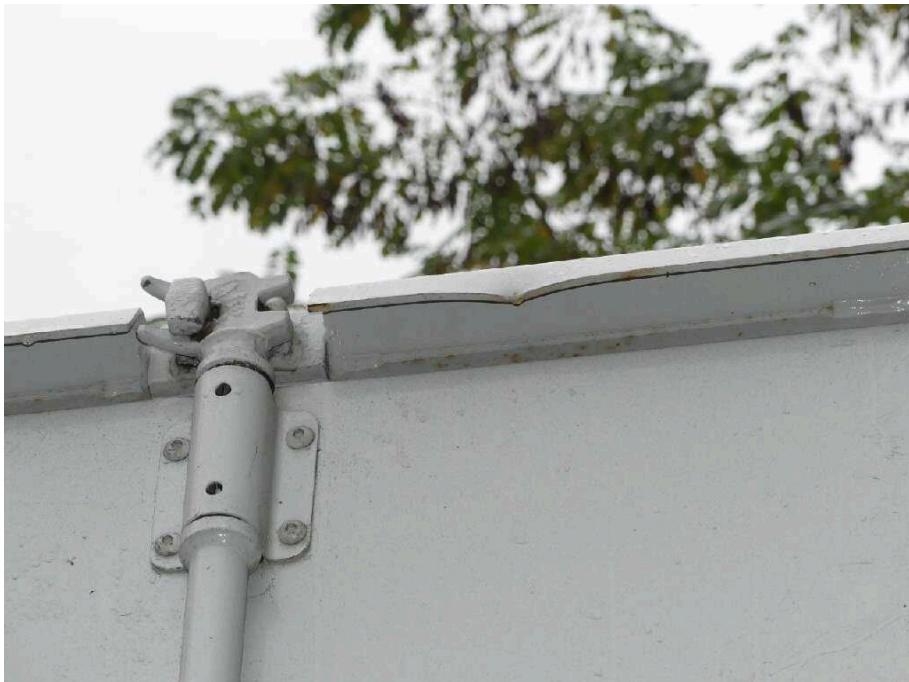
**Bild 51**  
Dach Dach hinten rechts eingedrückt

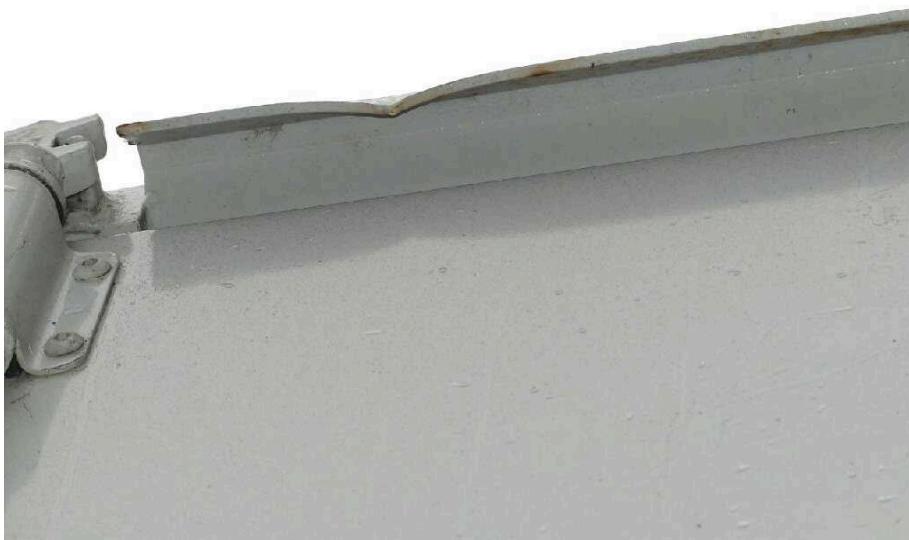
**Bild 52**  
Dach Dach hinten rechts eingedrückt

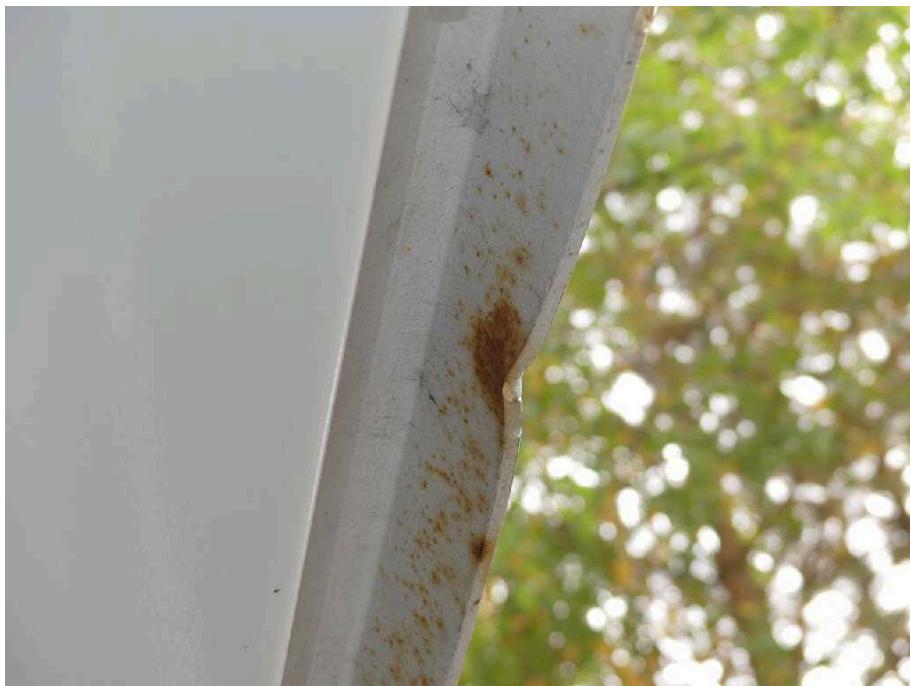
**Bild 53**  
Dach Dach hinten rechts eingedrückt
