Lichtbildanlage

Dokumentennummer: 1810098

Amtliches Kennzeichen: Y-WA1546

Fahrzeugidentifikationsnummer: 00000006W1273715

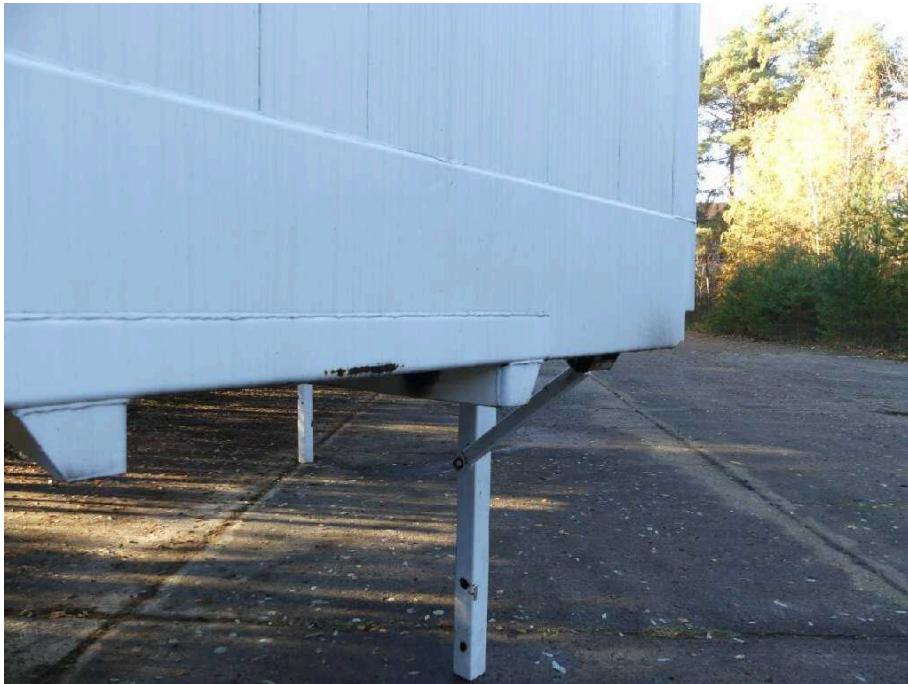
Bild 9
Aufbau Bodenrahmen vorne korrodiert

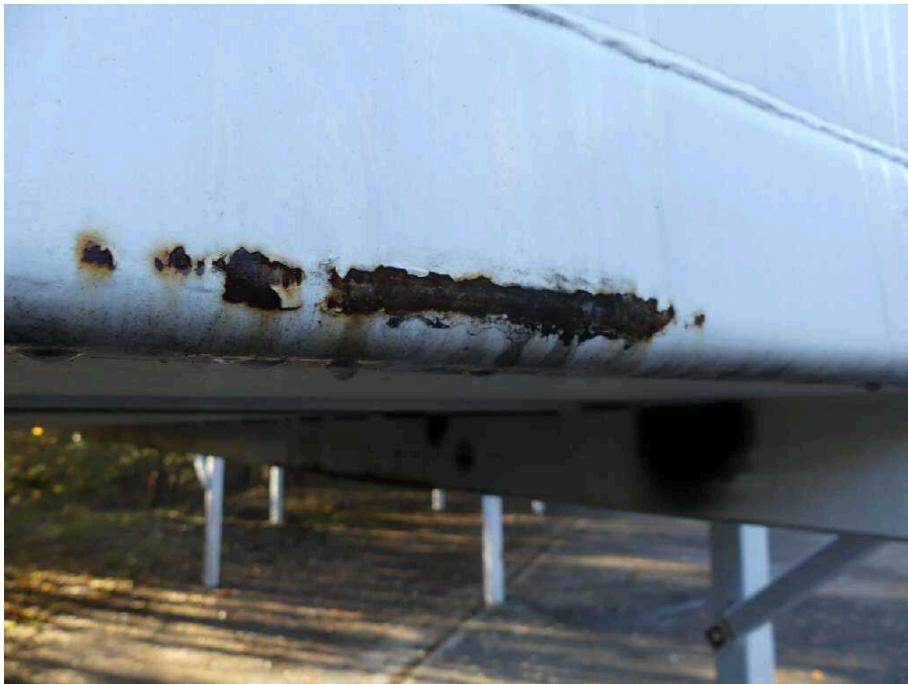
Bild 10
Aufbau Bodenrahmen vorne korrodiert

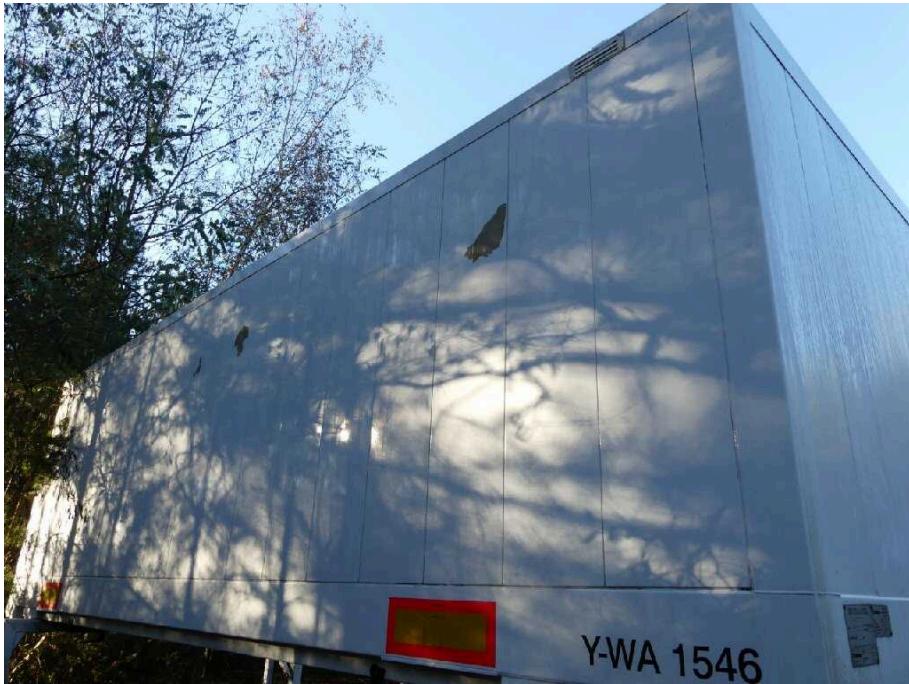
Bild 11
Fahrzeug Fahrzeug aussen Seite rechts verkratzt

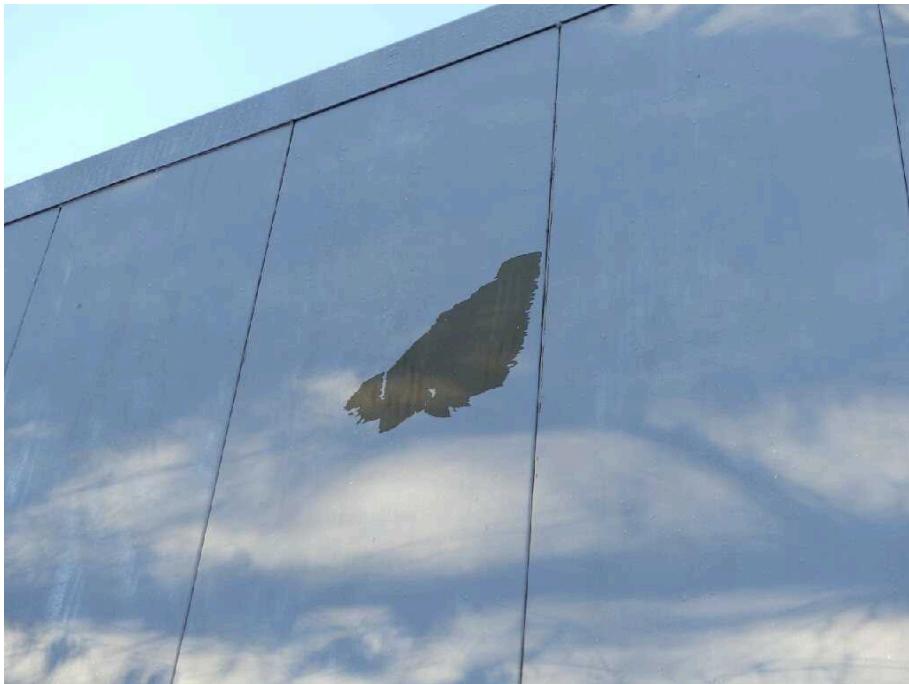
Bild 12
Fahrzeug Fahrzeug aussen Seite rechts verkratzt

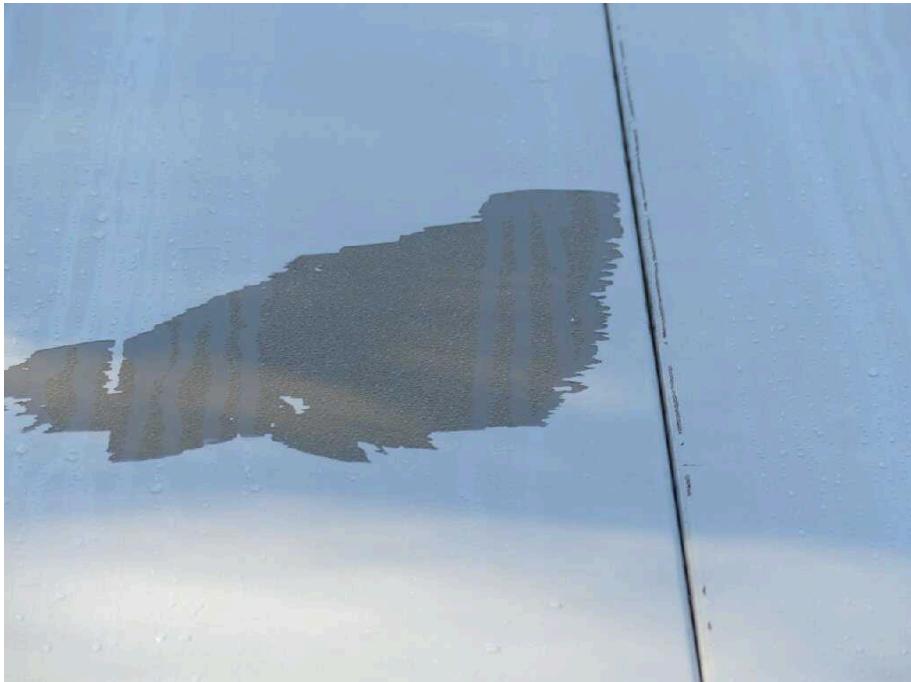
Bild 13
Fahrzeug Fahrzeug aussen Seite rechts verkratzt

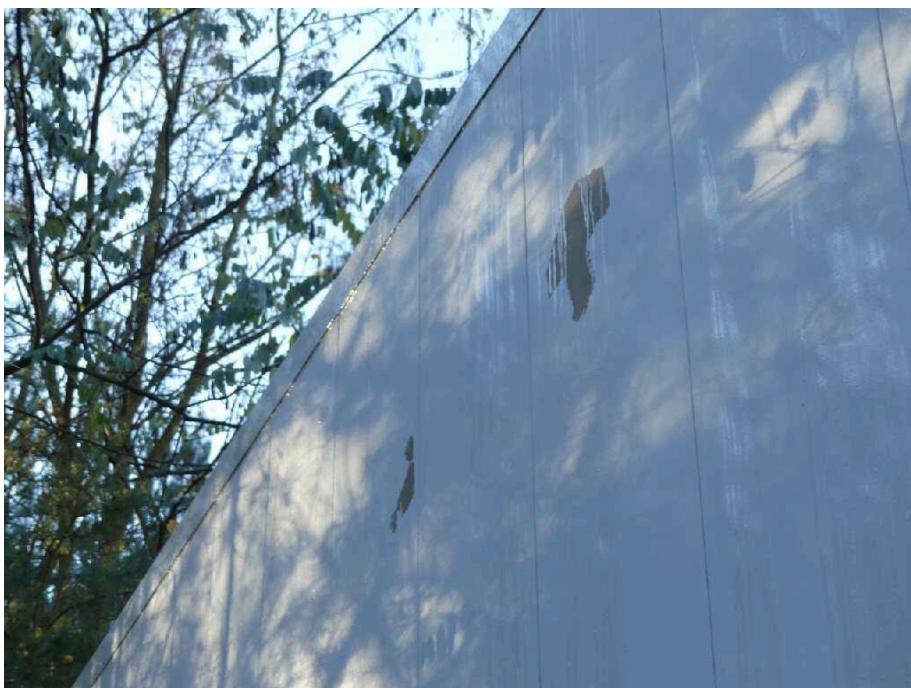
Bild 14
Fahrzeug Fahrzeug aussen Seite rechts verkratzt

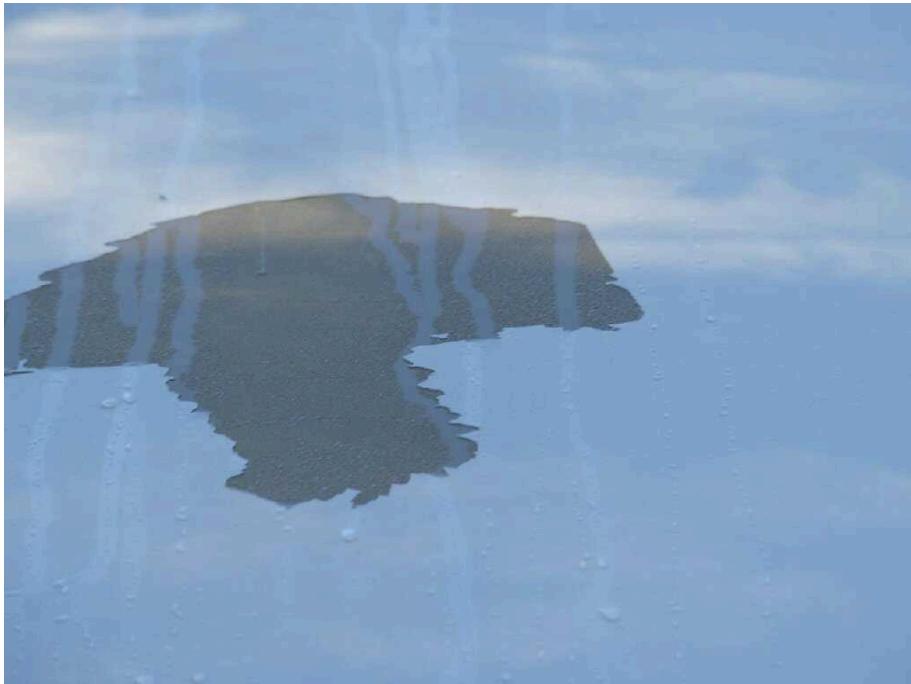
Bild 15
Fahrzeug Fahrzeug aussen Seite rechts verkratzt

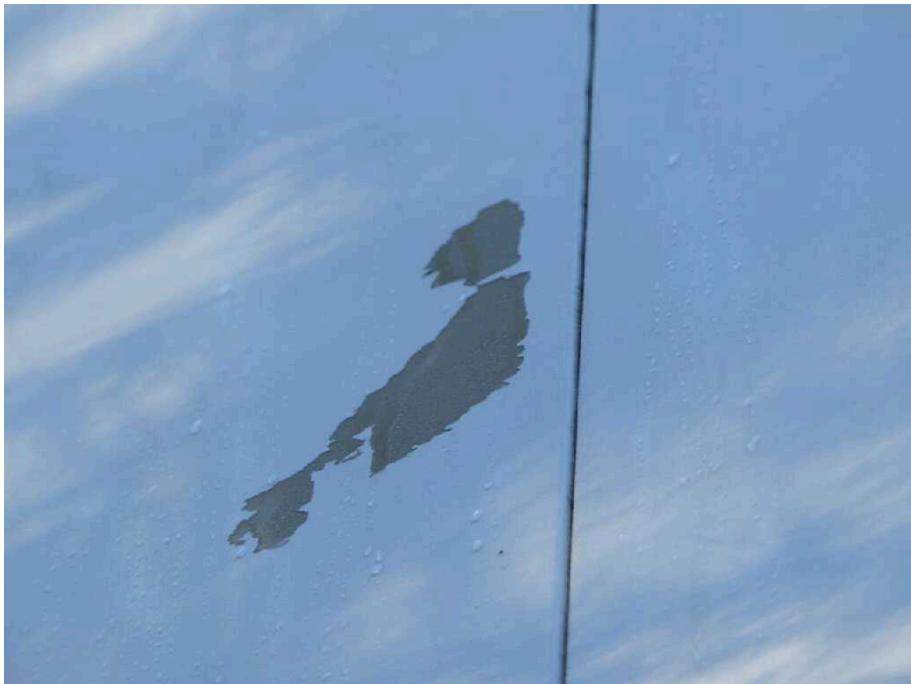
Bild 16
Fahrzeug Fahrzeug aussen Seite rechts verkratzt

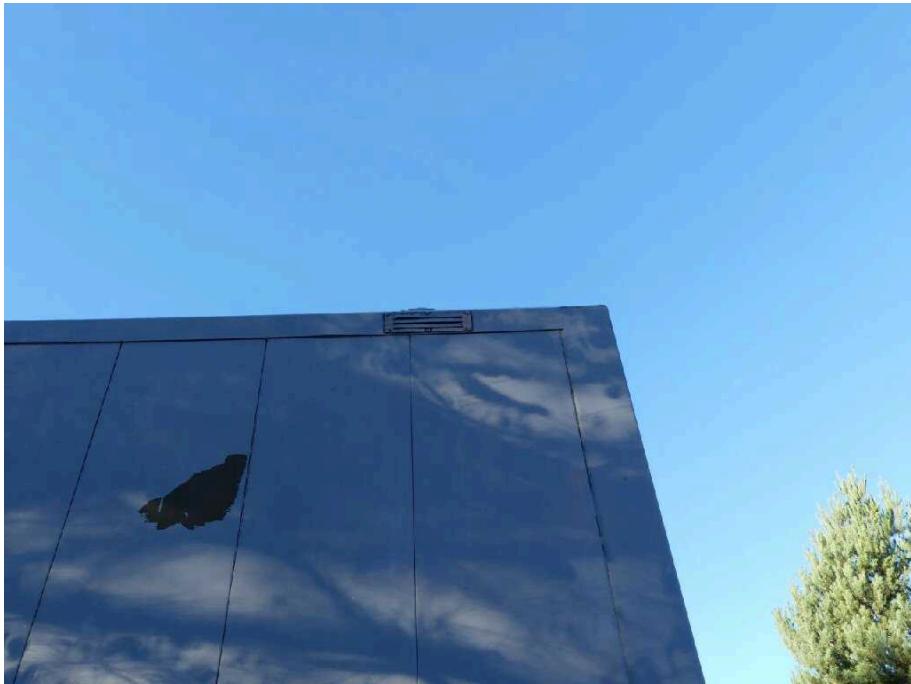
Bild 17

Fahrzeug Fahrzeug aussen Lüftungsgitter vorn rechts oben deformiert

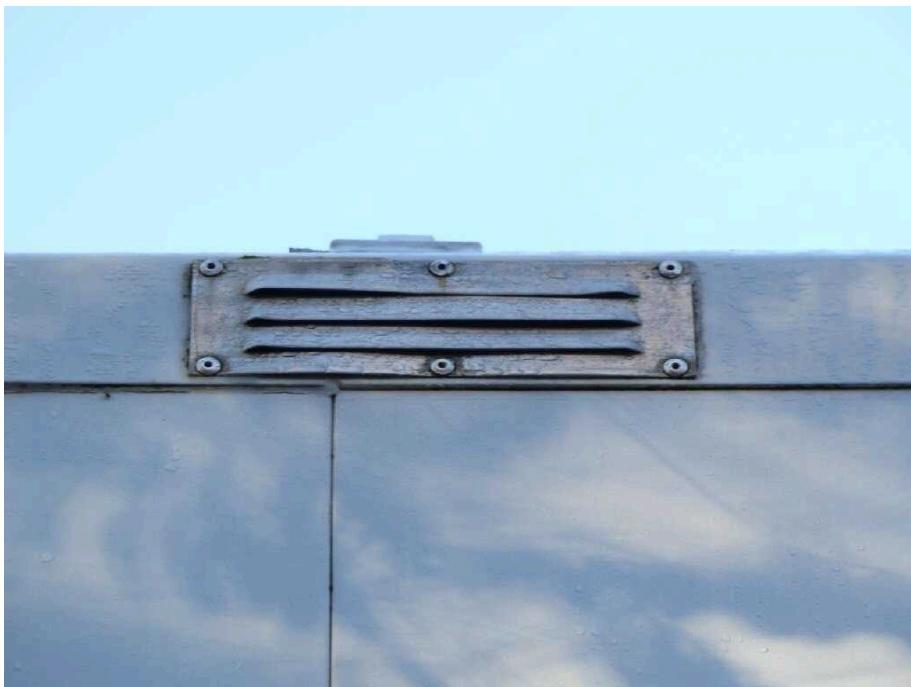
Bild 18

Fahrzeug Fahrzeug aussen Lüftungsgitter vorn rechts oben deformiert

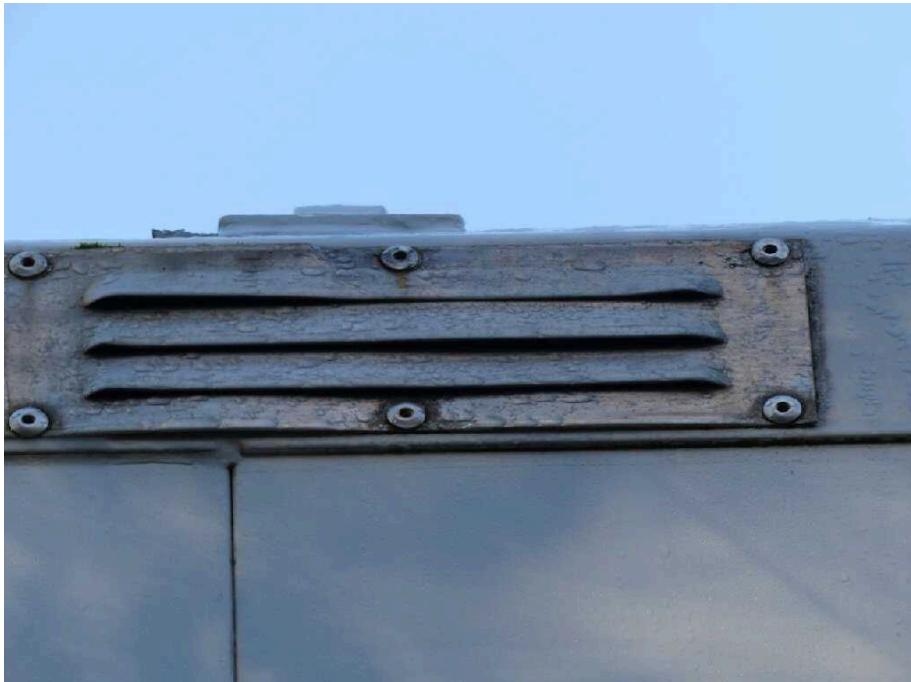
Bild 19

Fahrzeug Fahrzeug aussen Lüftungsgitter vorn rechts oben deformiert

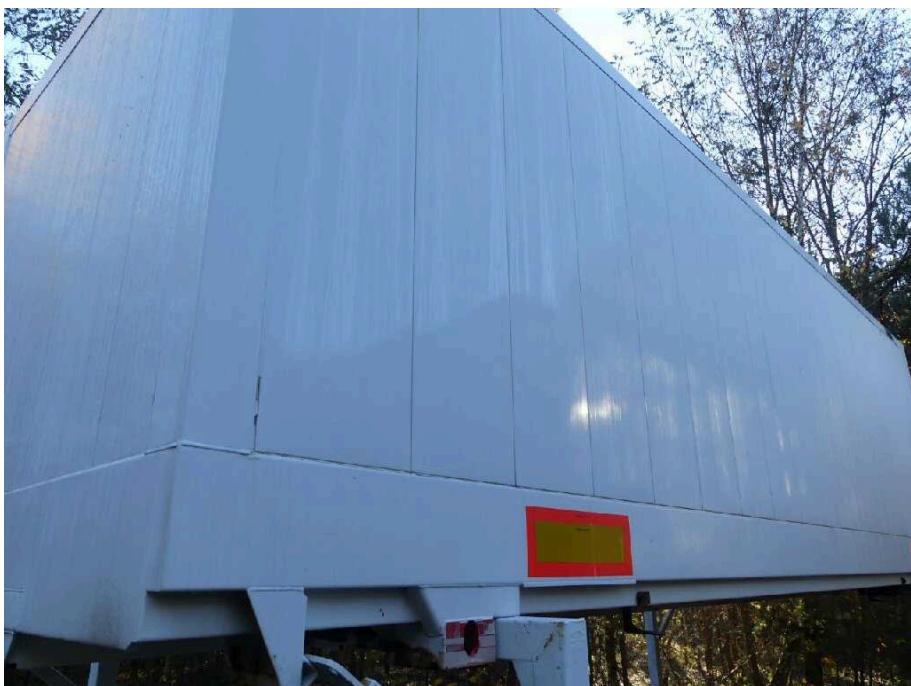
Bild 20

Fahrzeug Fahrzeug aussen Seite links, verkratzt und korrodiert

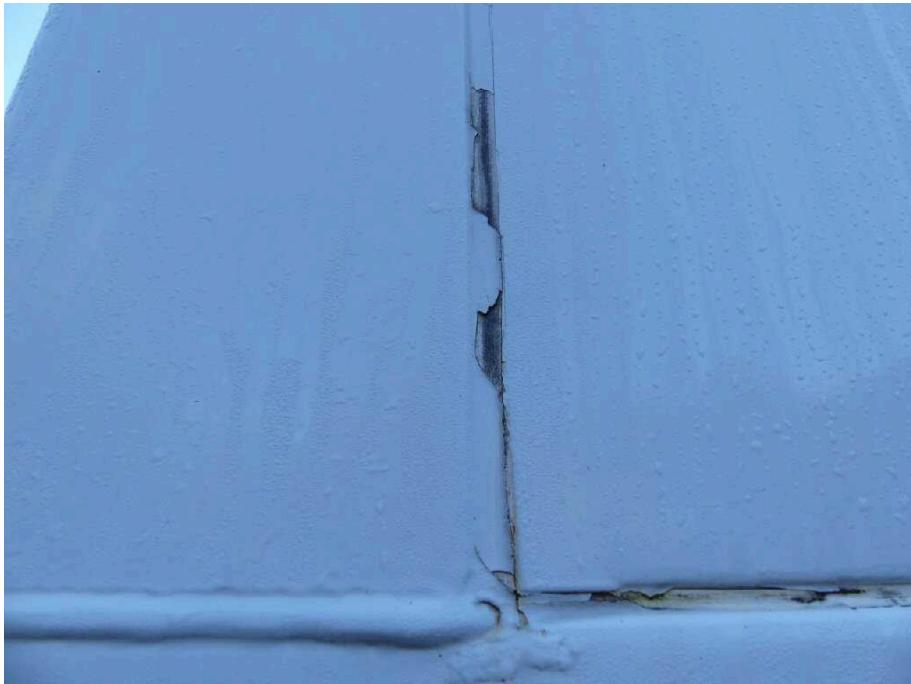
Bild 21

Fahrzeug Fahrzeug aussen Seite links, verkratzt und korrodiert

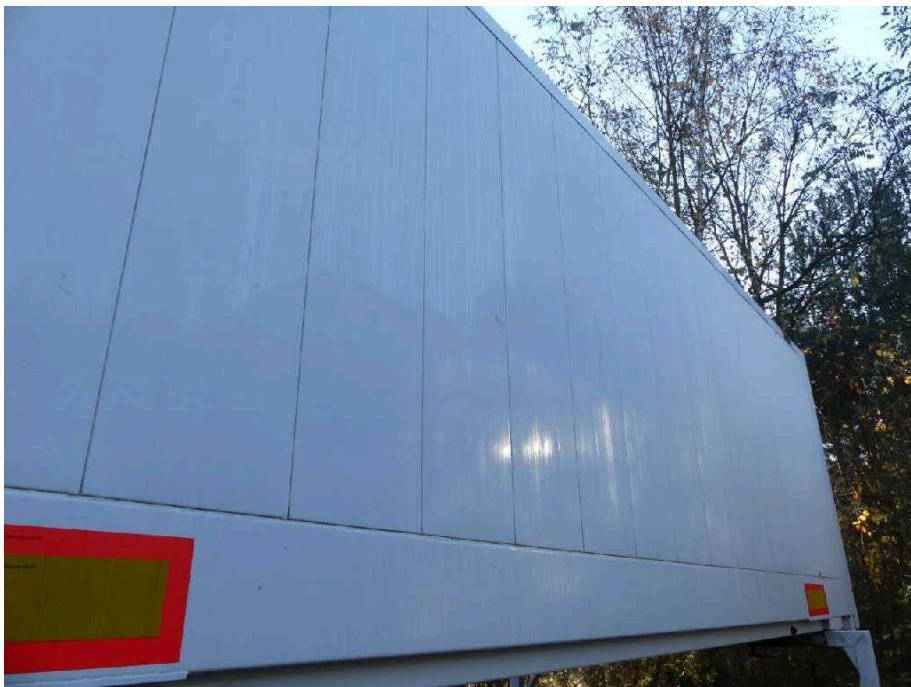
Bild 22

Fahrzeug Fahrzeug aussen Seite links, verkratzt und korrodiert

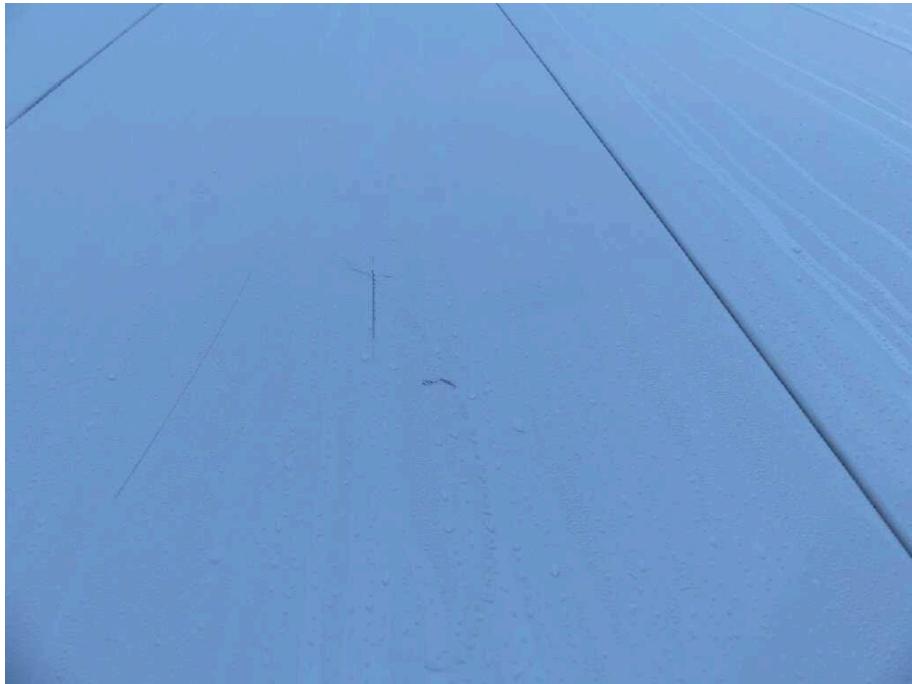
Bild 23

Fahrzeug Fahrzeug aussen Seite links, verkratzt und korrodiert

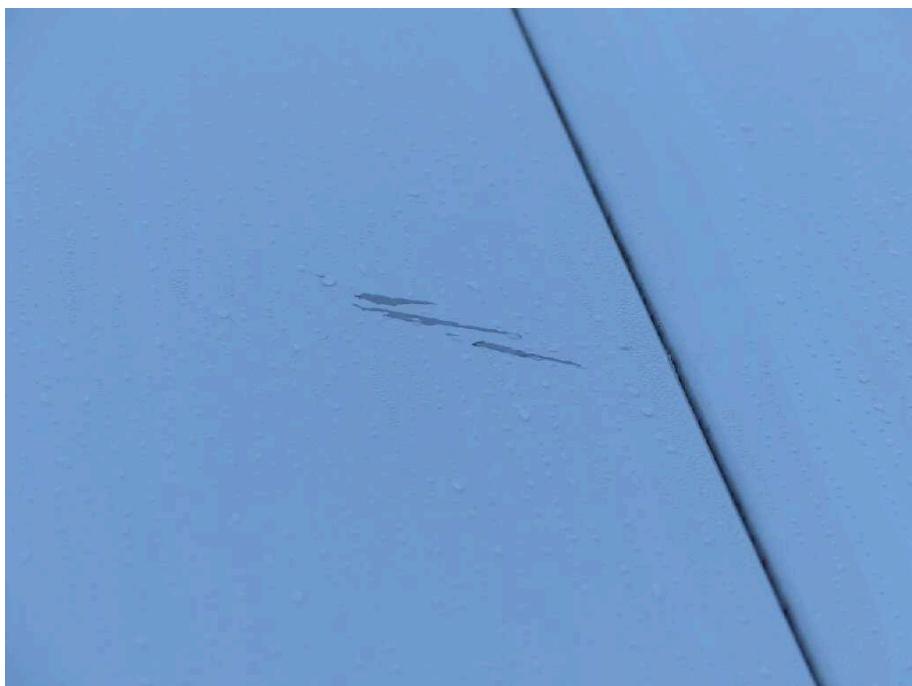
Bild 24

Fahrzeug Fahrzeug aussen Seite links, verkratzt und korrodiert

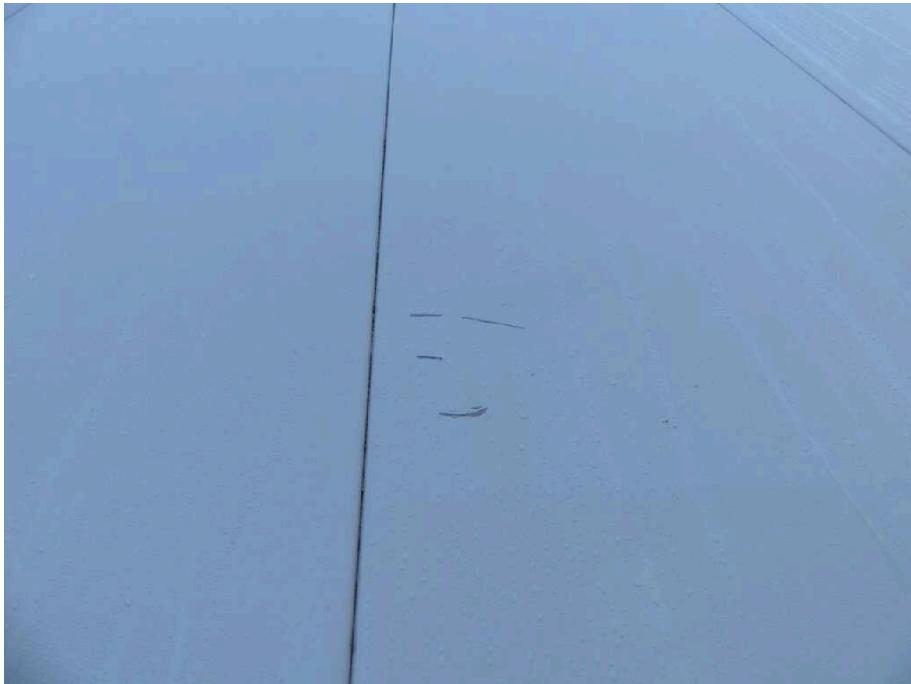
Bild 25

Fahrzeug Fahrzeug aussen Seite links, verkratzt und korrodiert

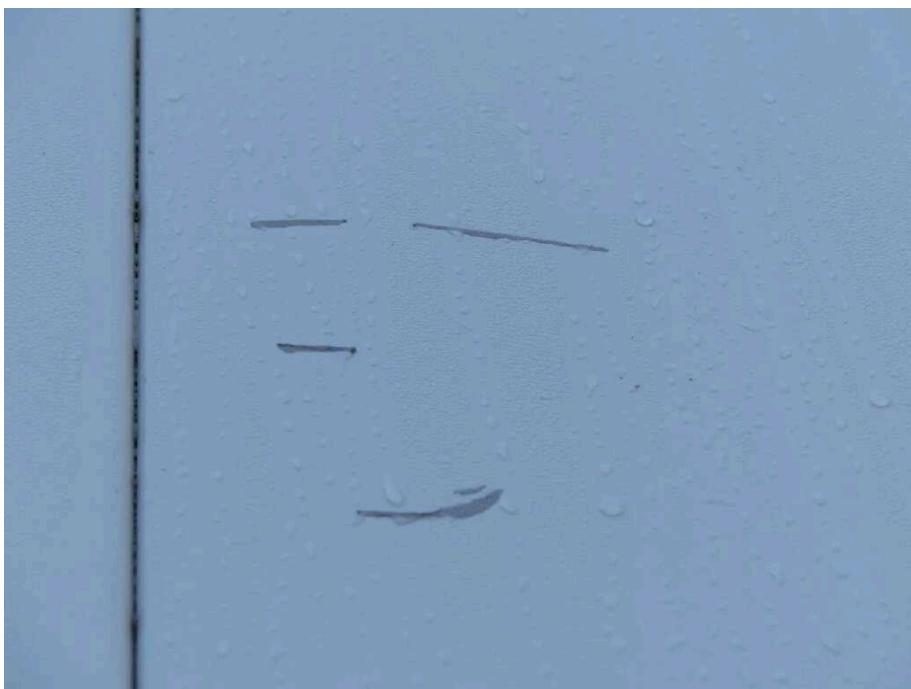
Bild 26

Fahrzeug Fahrzeug aussen Seite links, verkratzt und korrodiert

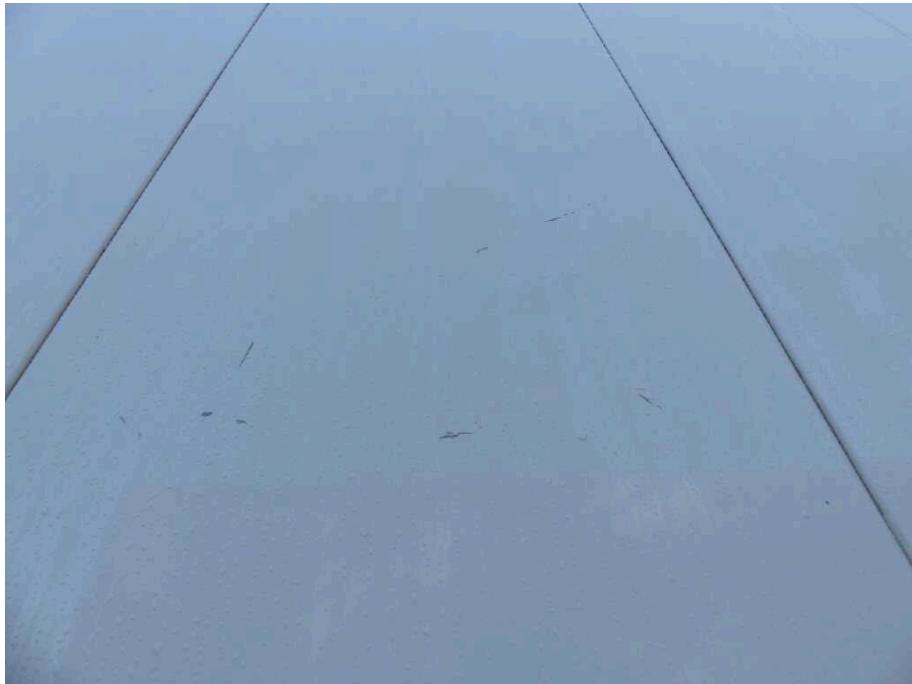
Bild 27

Fahrzeug Fahrzeug aussen Seite links, verkratzt und korrodiert

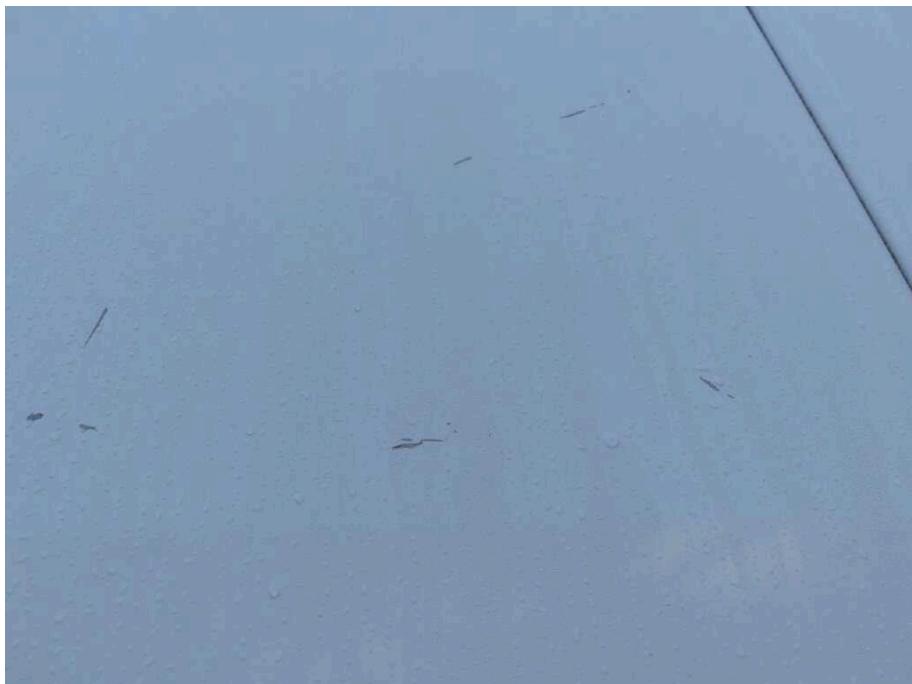
Bild 28

Fahrzeug Fahrzeug aussen Seite links, verkratzt und korrodiert

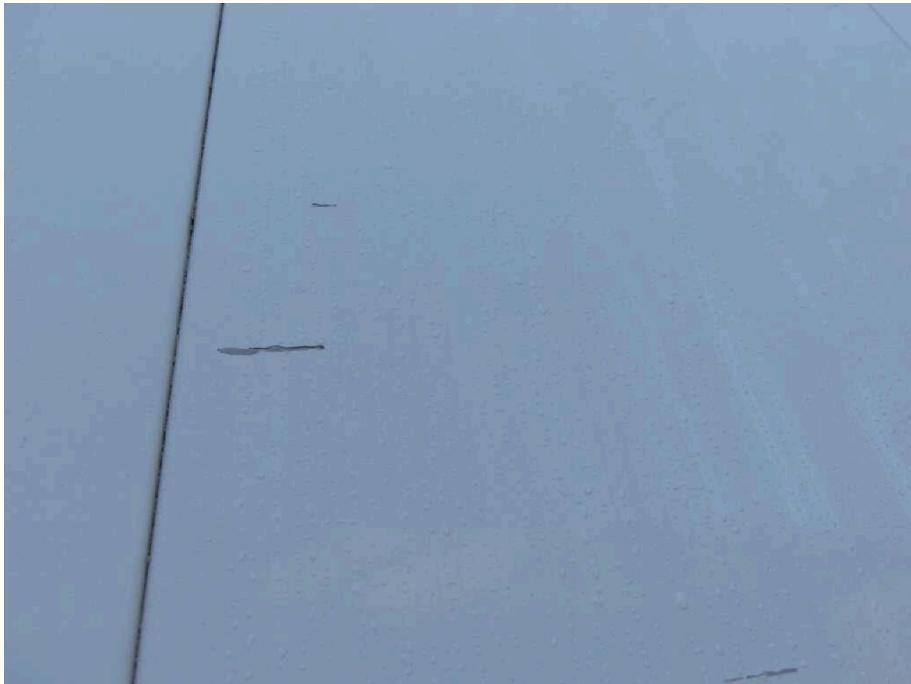
Bild 29

Fahrzeug Fahrzeug aussen Seite links, verkratzt und korrodiert

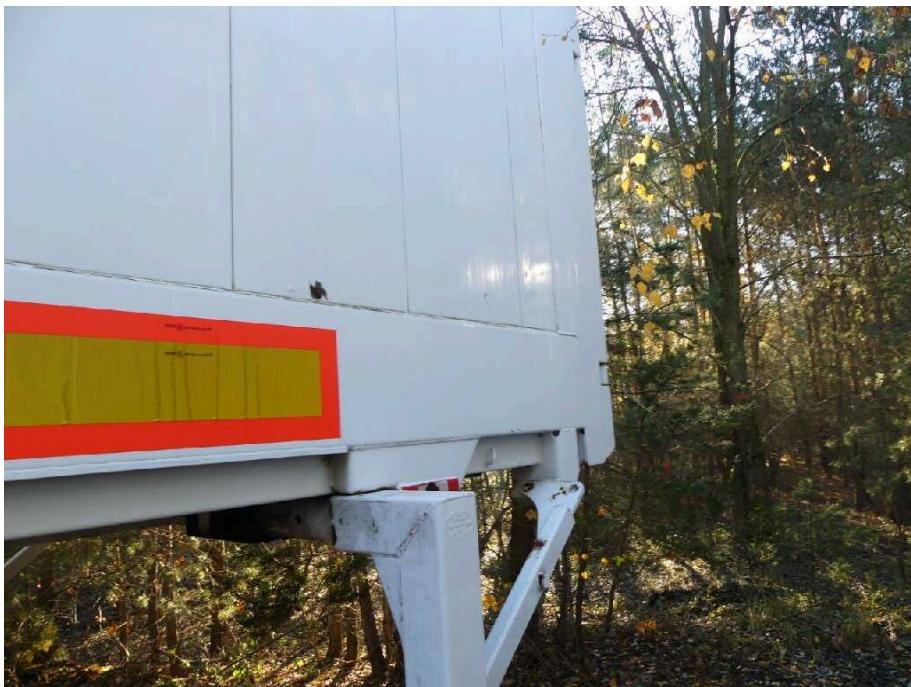
Bild 30

Fahrzeug Fahrzeug aussen Seite links, verkratzt und korrodiert

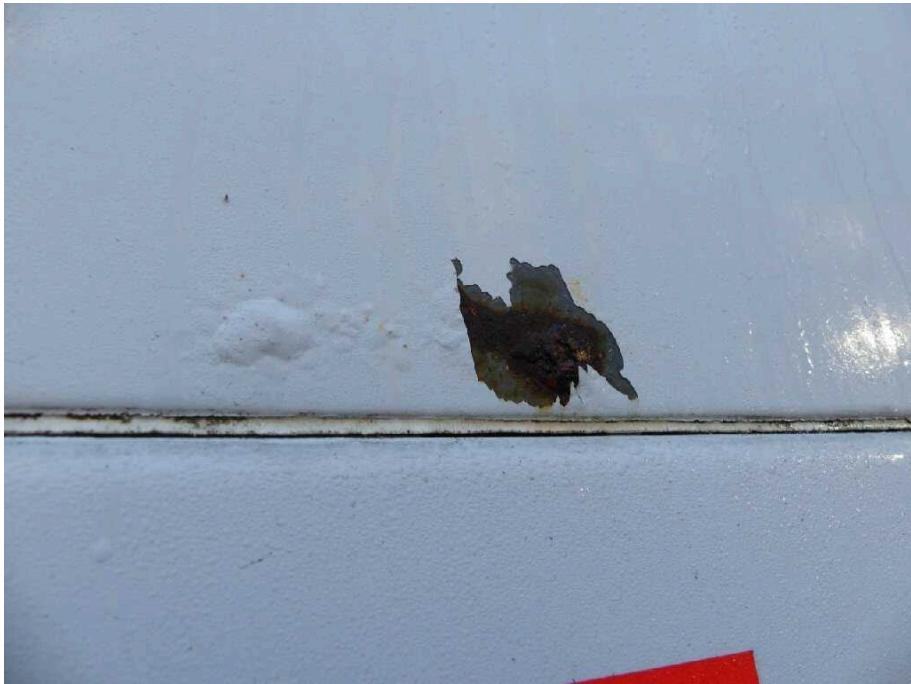
Bild 31

Fahrzeug Fahrzeug aussen Seite links, verkratzt und korrodiert

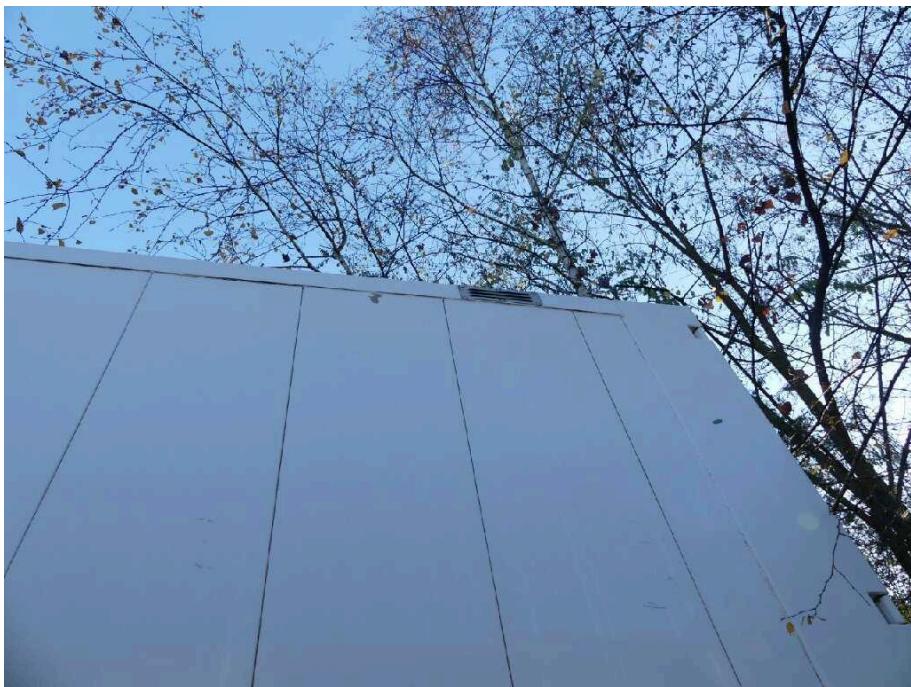
Bild 32

Fahrzeug Fahrzeug aussen Seite links, verkratzt und korrodiert

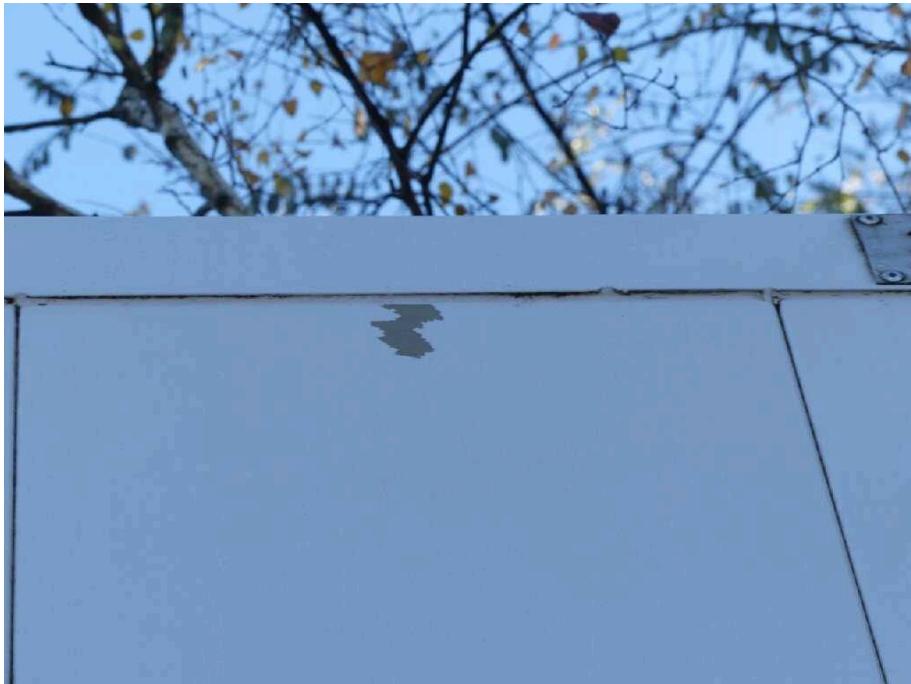
Bild 33

Fahrzeug Fahrzeug aussen Seite links, verkratzt und korrodiert

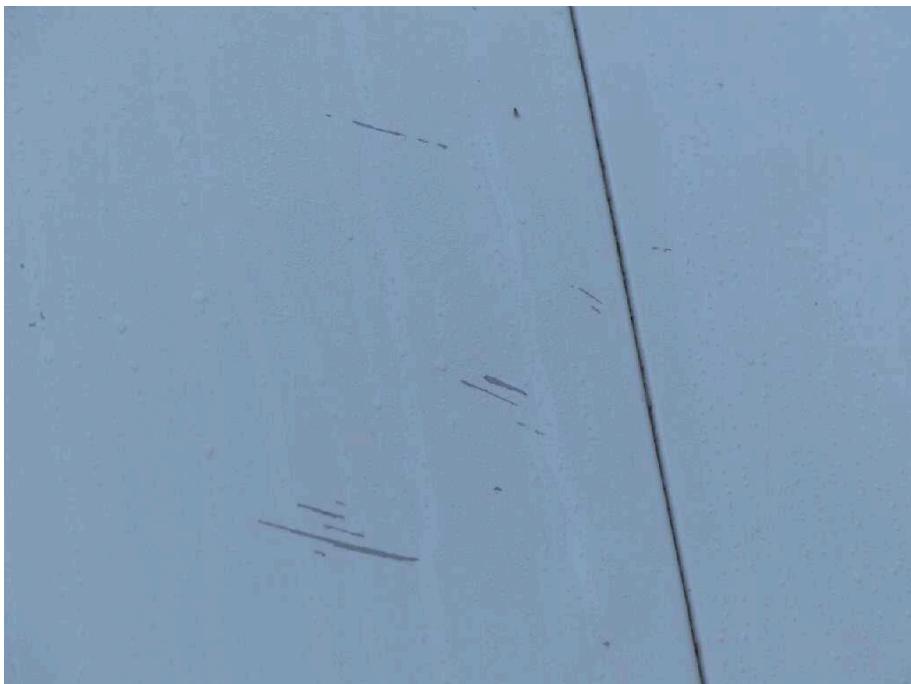
Bild 34

Fahrzeug Fahrzeug aussen Seite links, verkratzt und korrodiert

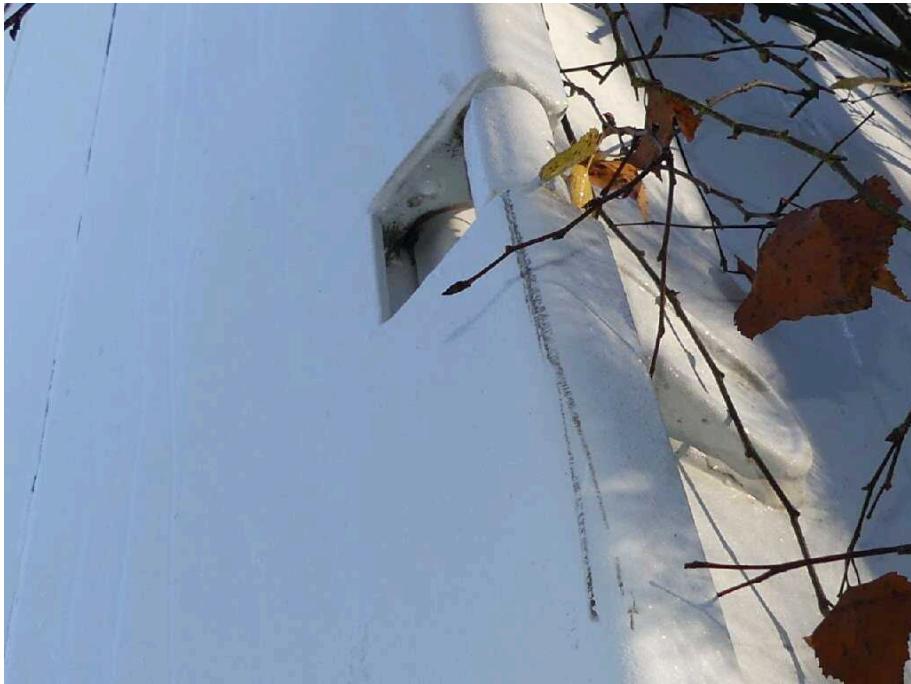
Bild 35

Fahrzeug Fahrzeug aussen Seite links, verkratzt und korrodiert

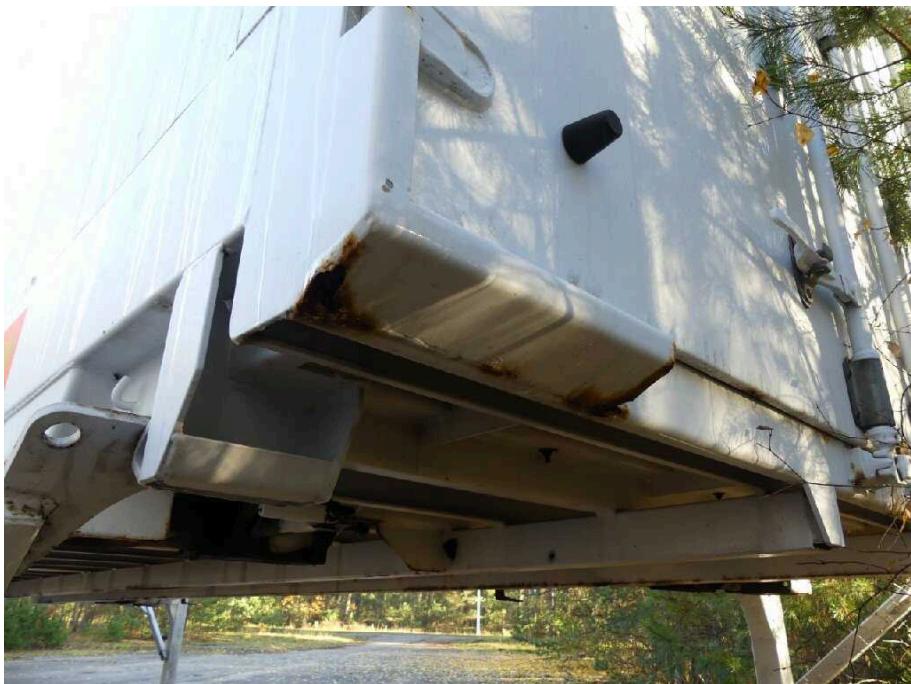
Bild 36

Fahrzeugheck Rahmen hinten links korrodiert

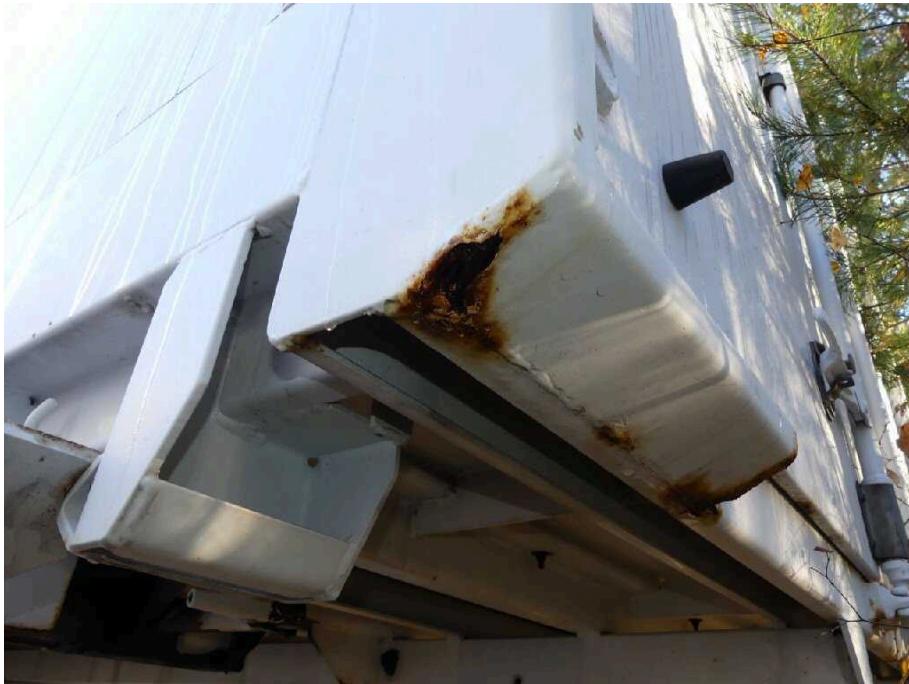
Bild 37
Fahrzeugheck Rahmen hinten links korrodiert

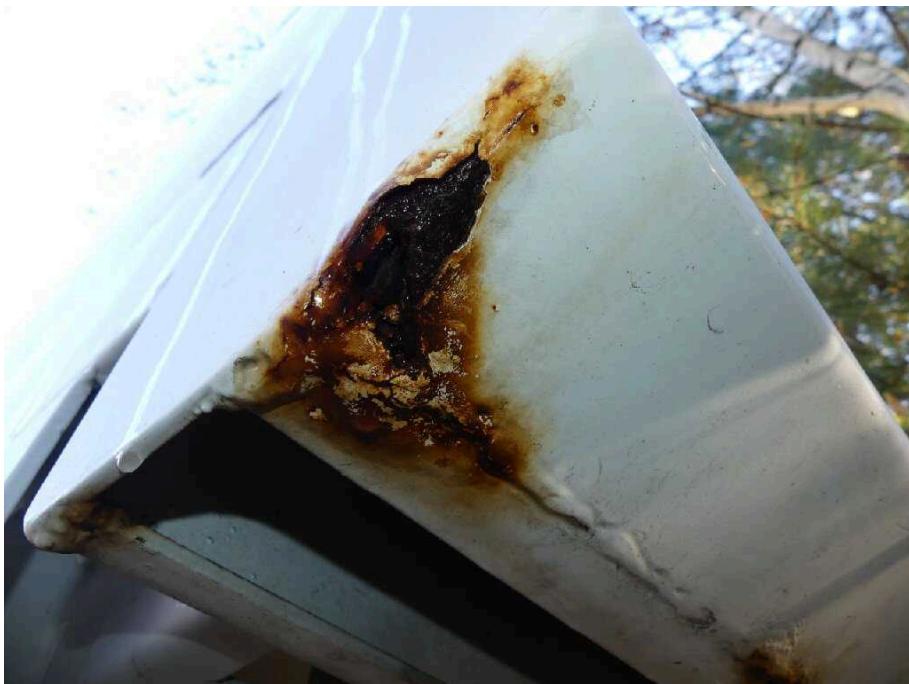
Bild 38
Fahrzeugheck Rahmen hinten links korrodiert

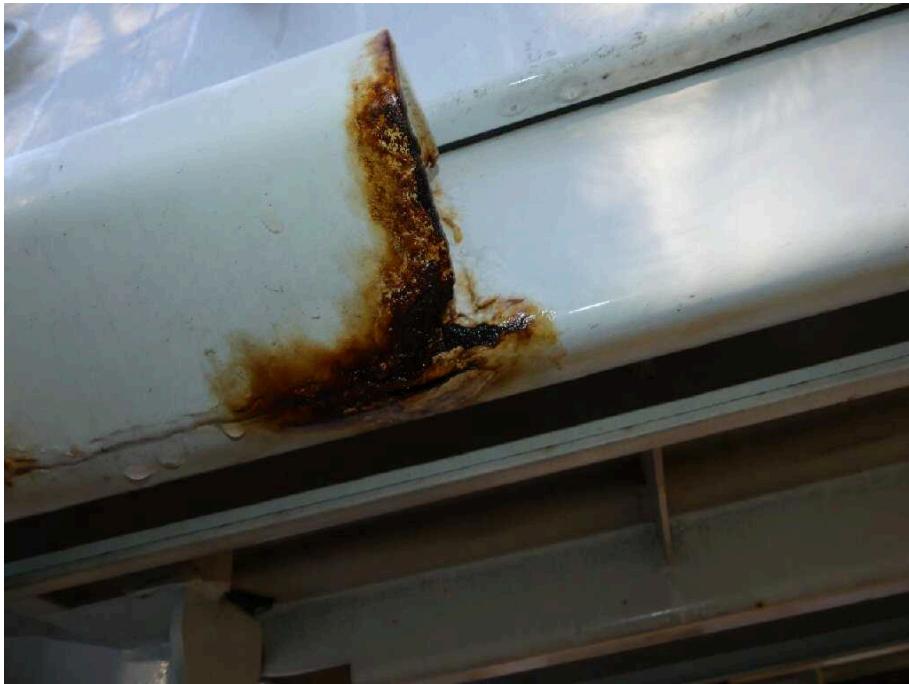
Bild 39
Fahrzeugheck Rahmen hinten links korrodiert

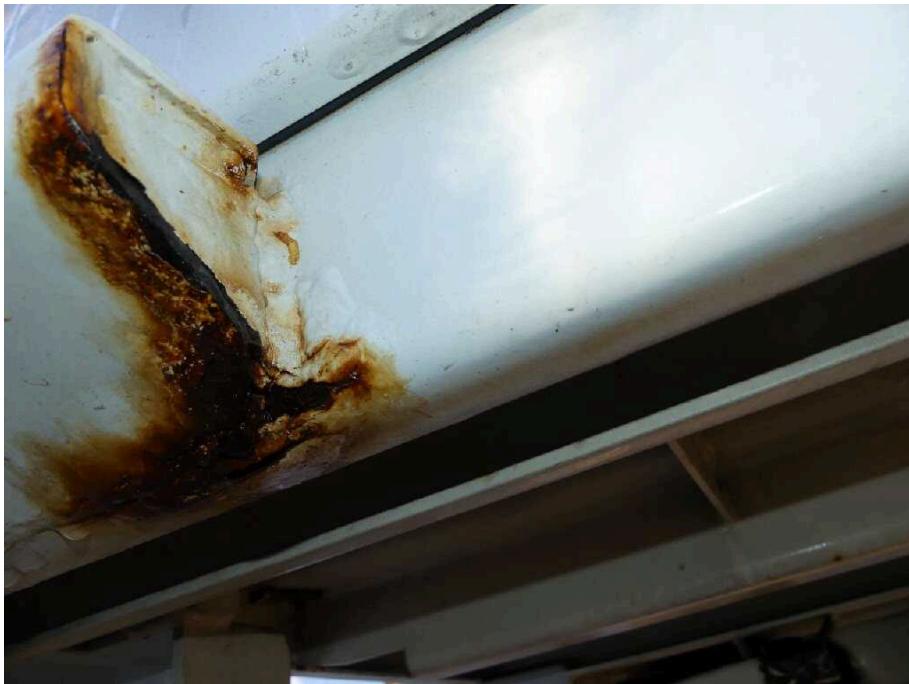
Bild 40
Fahrzeugheck Rahmen hinten links korrodiert

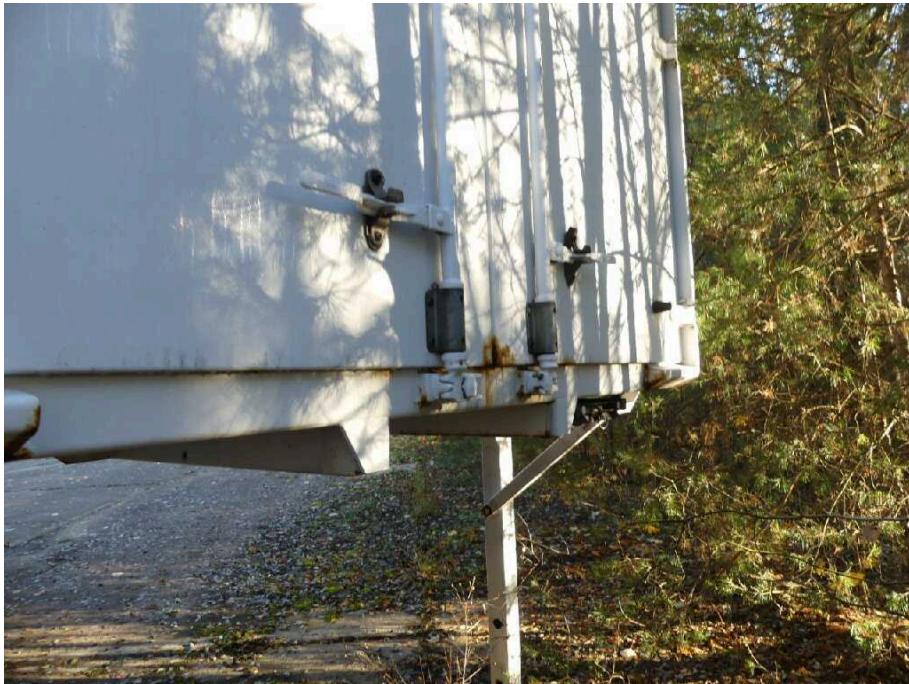
Bild 41
Fahrzeugheck Heckflügeltür rechts korrodiert

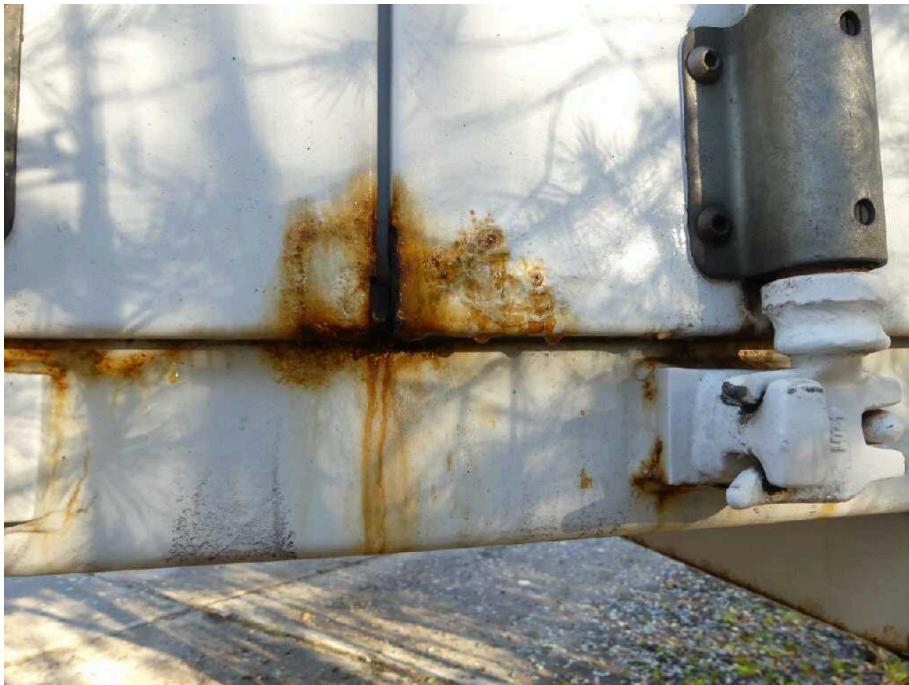
Bild 42
Fahrzeugheck Heckflügeltür rechts korrodiert

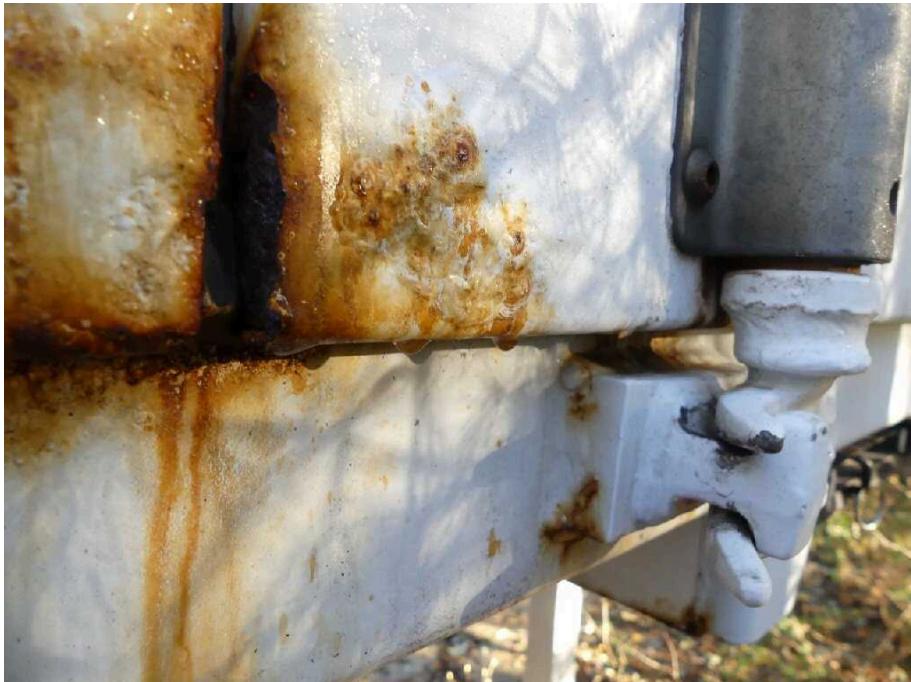
Bild 43
Fahrzeugheck Heckflügeltür rechts korrodiert

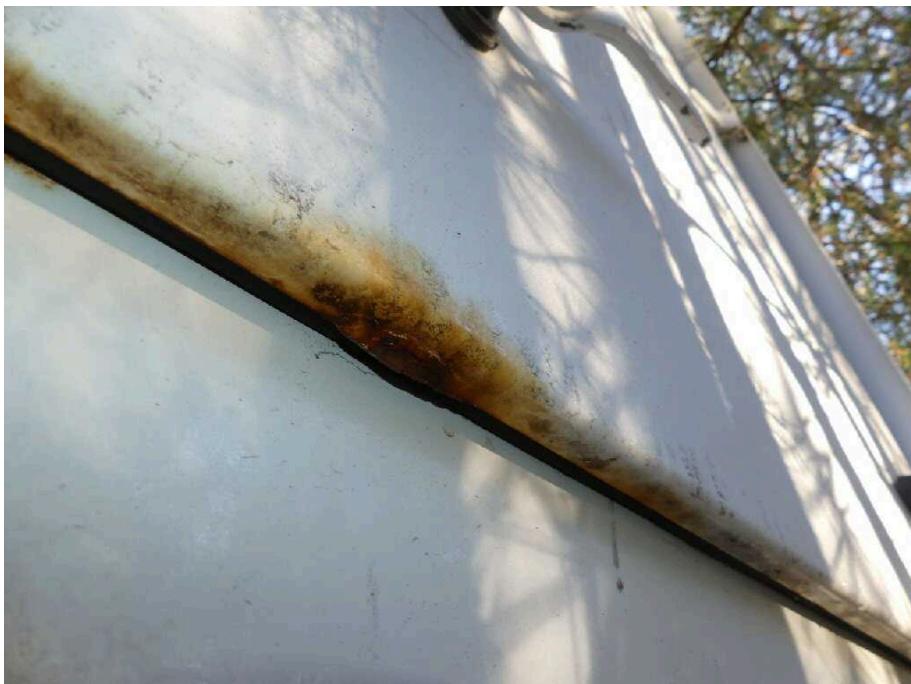
Bild 44
Fahrzeugheck Heckflügeltür rechts korrodiert
