Lichtbildanlage

Dokumentennummer: 1810098

Amtliches Kennzeichen: Y-WA1546

Fahrzeugidentifikationsnummer: 00000006W1273715

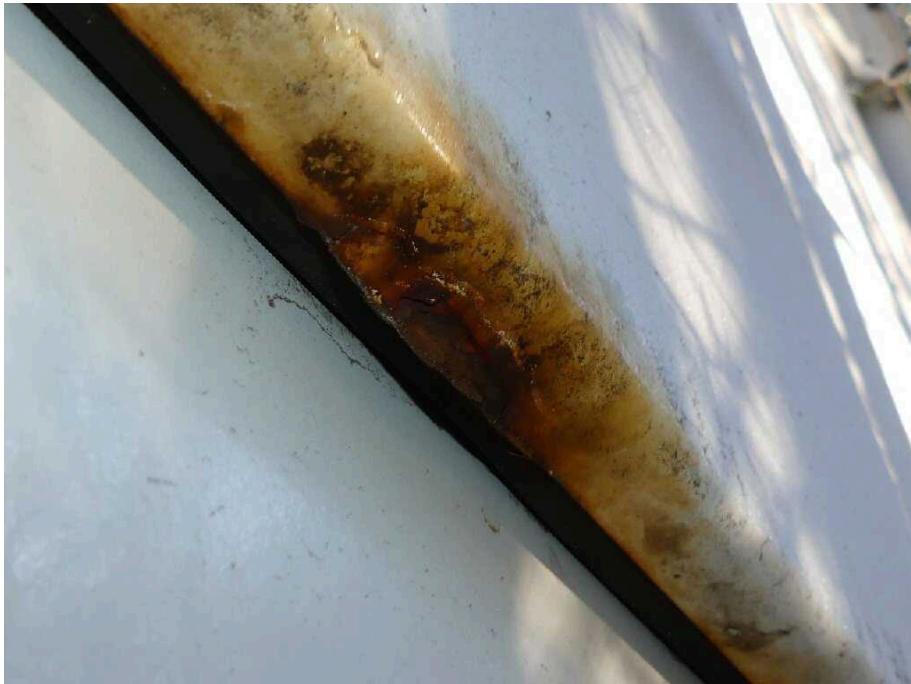
Bild 45
Fahrzeugheck Heckflügeltür rechts korrodiert

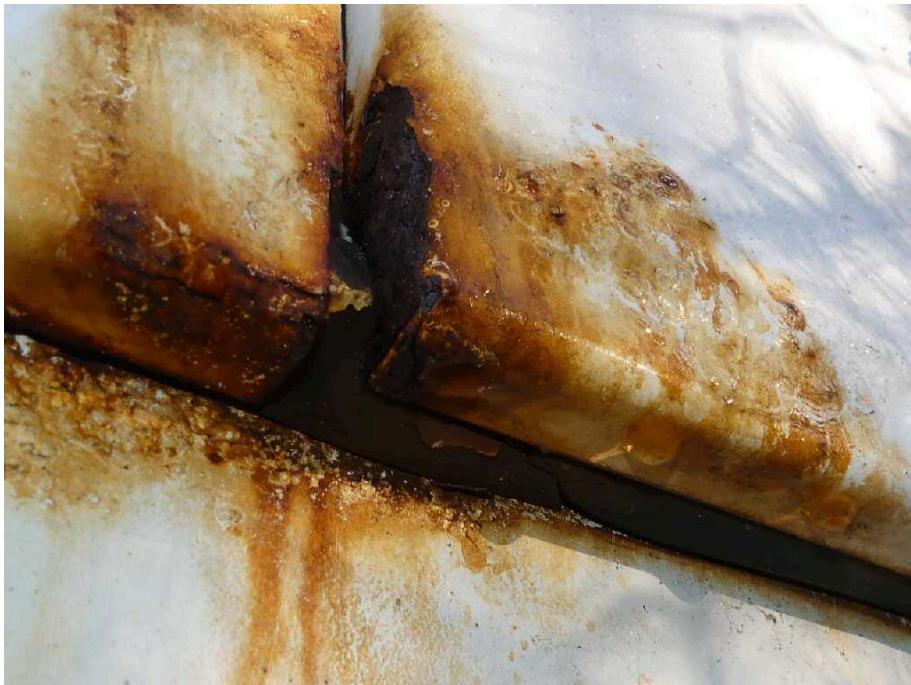
Bild 46
Fahrzeugheck Heckflügeltür rechts korrodiert

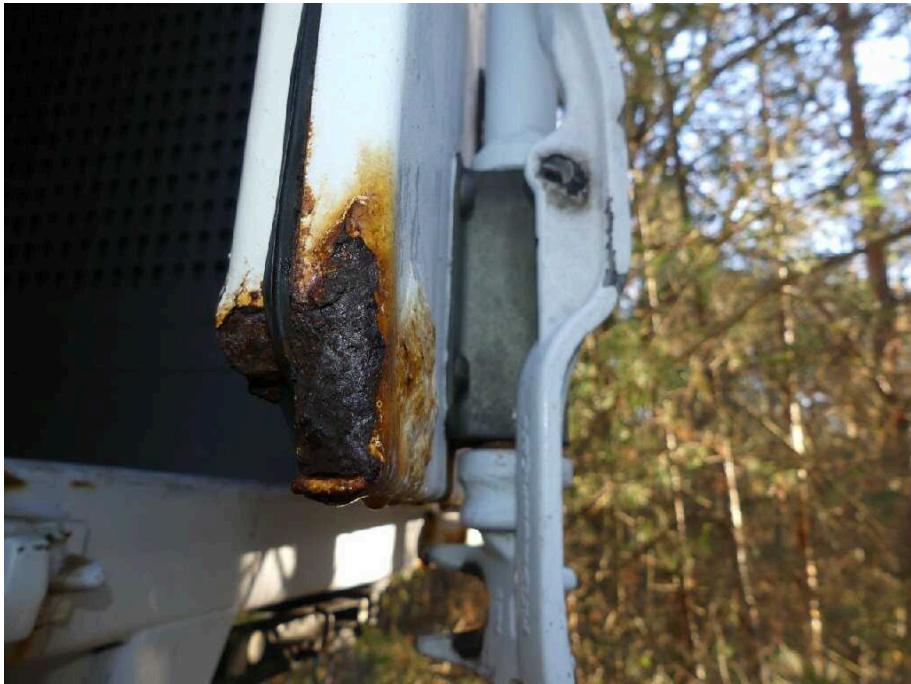
Bild 47
Fahrzeugheck Heckflügeltür rechts korrodiert

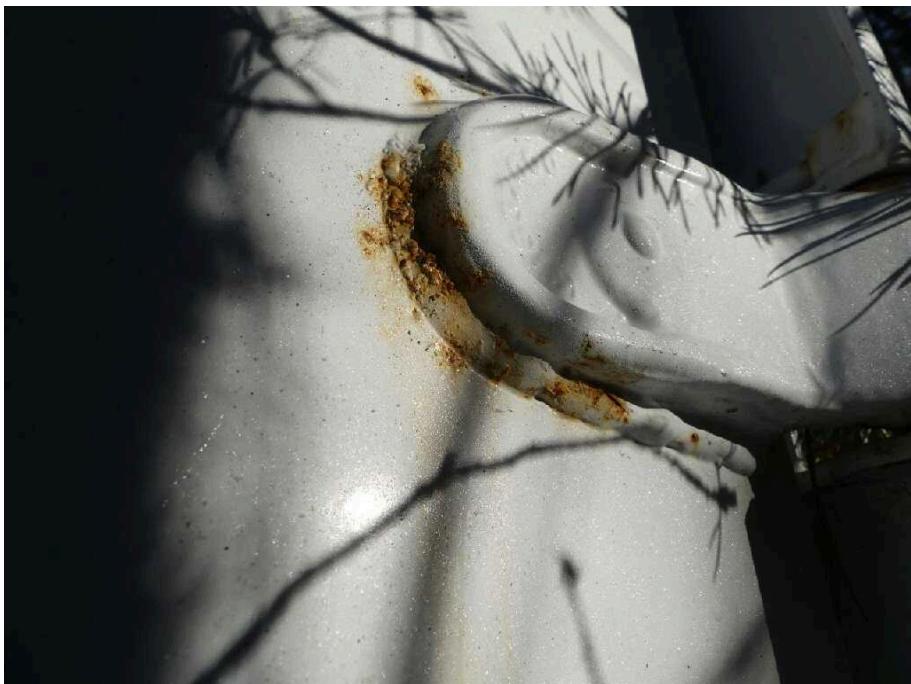
Bild 48
Fahrzeugheck Heckflügeltür rechts korrodiert

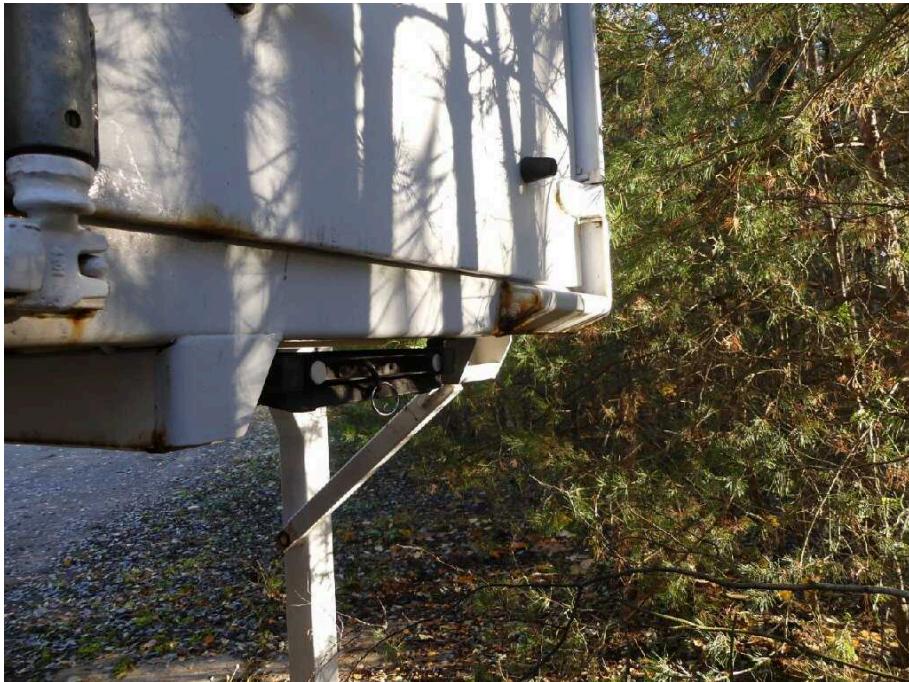
Bild 49
Fahrzeugheck Rahmen hinten rechts korrodiert

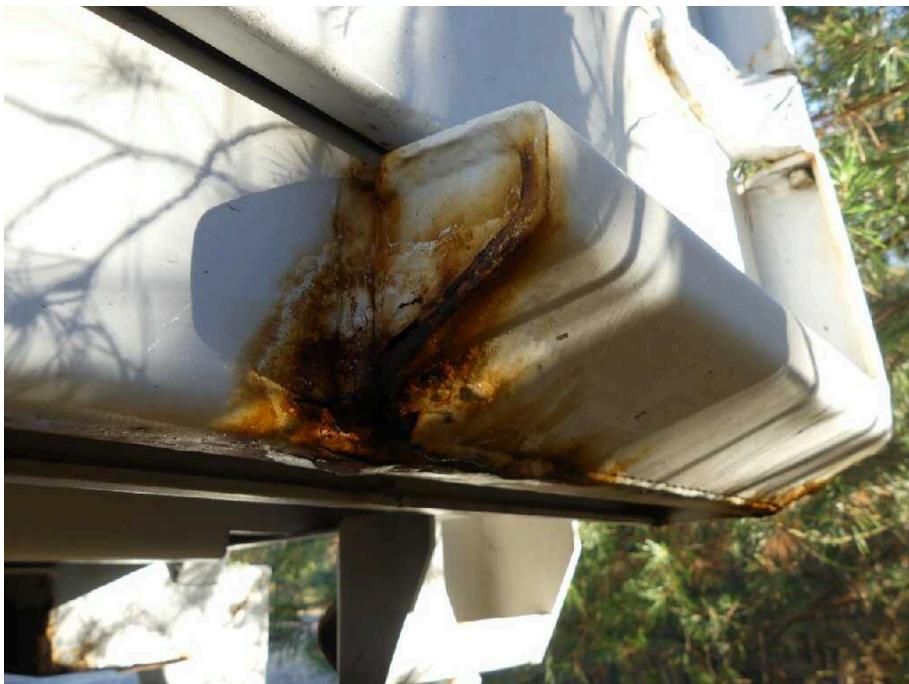
Bild 50
Fahrzeugheck Rahmen hinten rechts korrodiert

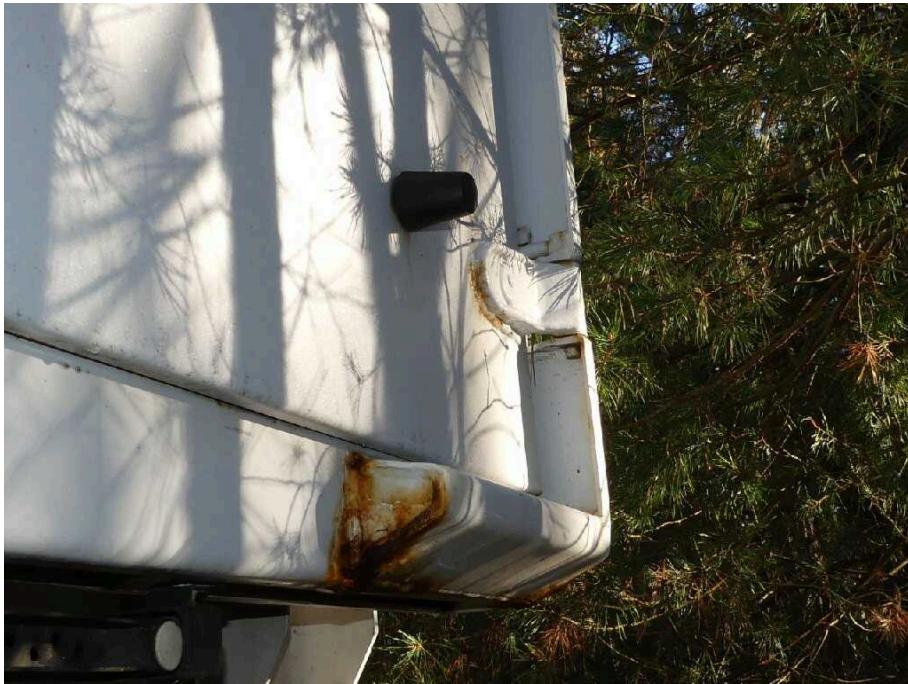
Bild 51
Fahrzeugheck Rahmen hinten rechts korrodiert

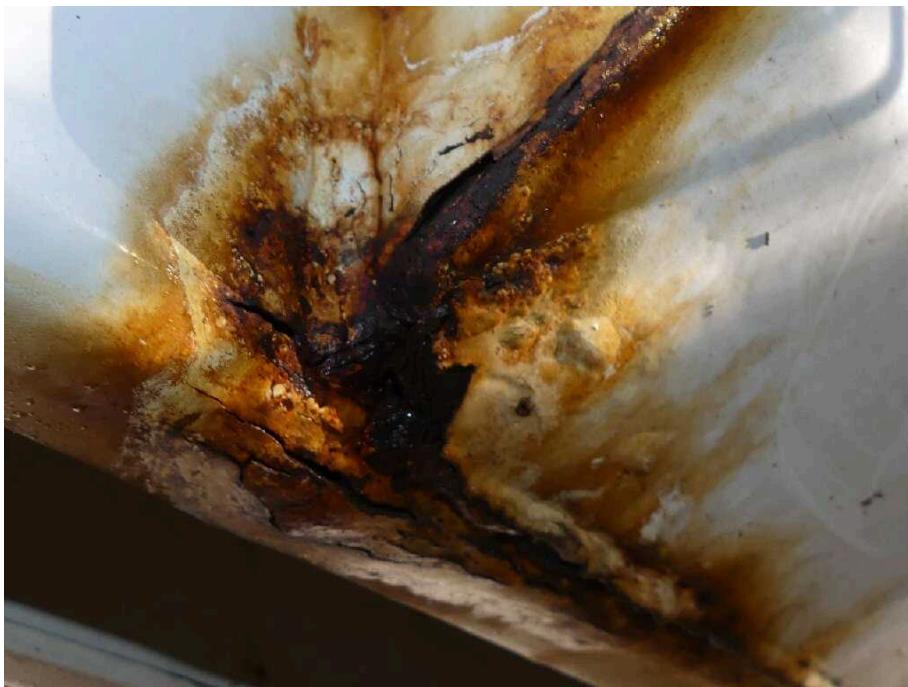
Bild 52
Fahrzeugheck Rahmen hinten rechts korrodiert

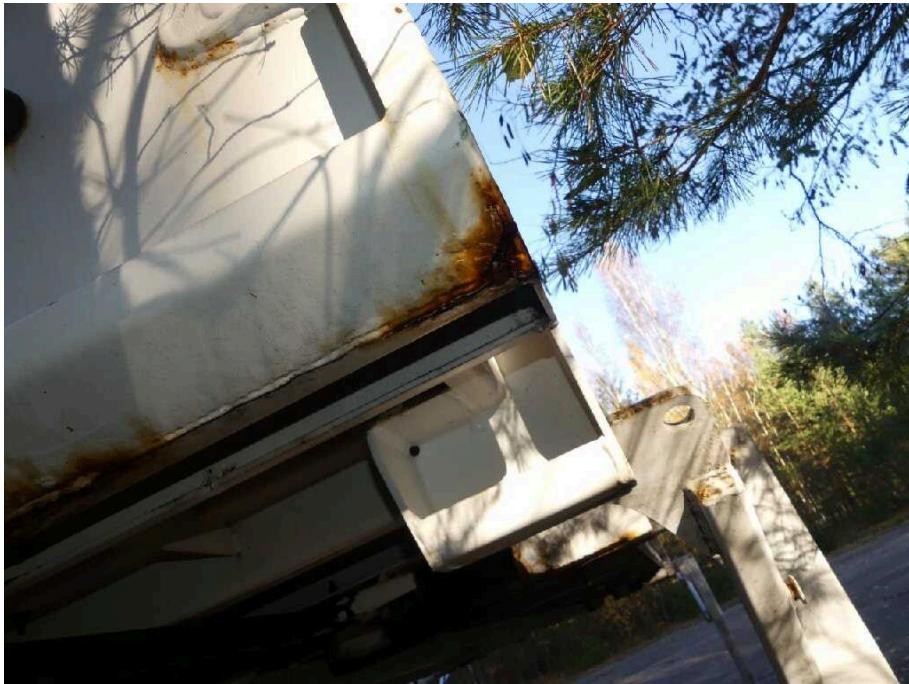
Bild 53
Fahrzeugheck Rahmen hinten rechts korrodiert

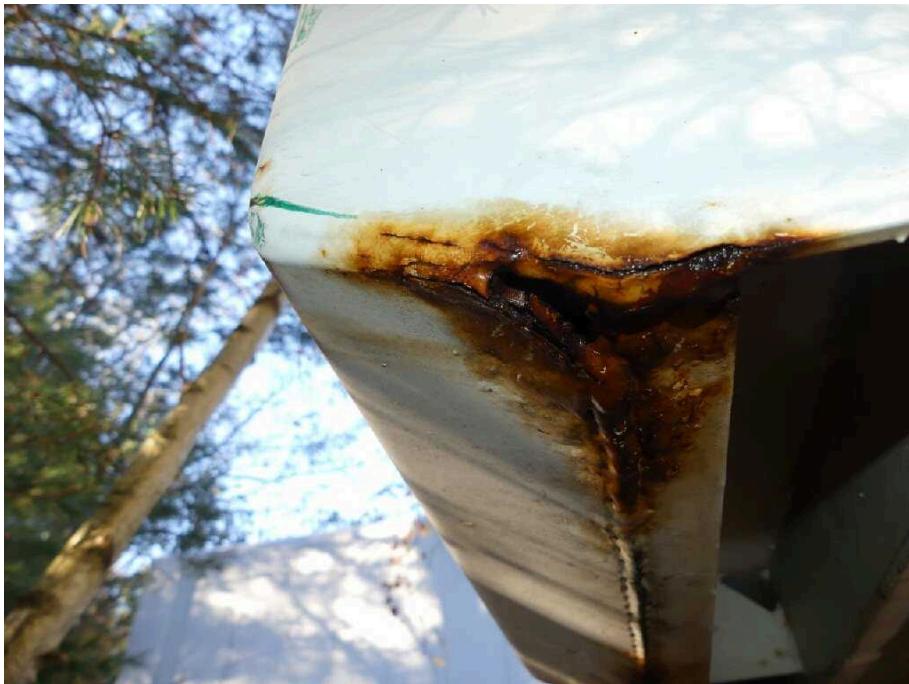
Bild 54
Fahrzeugheck Rahmen hinten rechts korrodiert

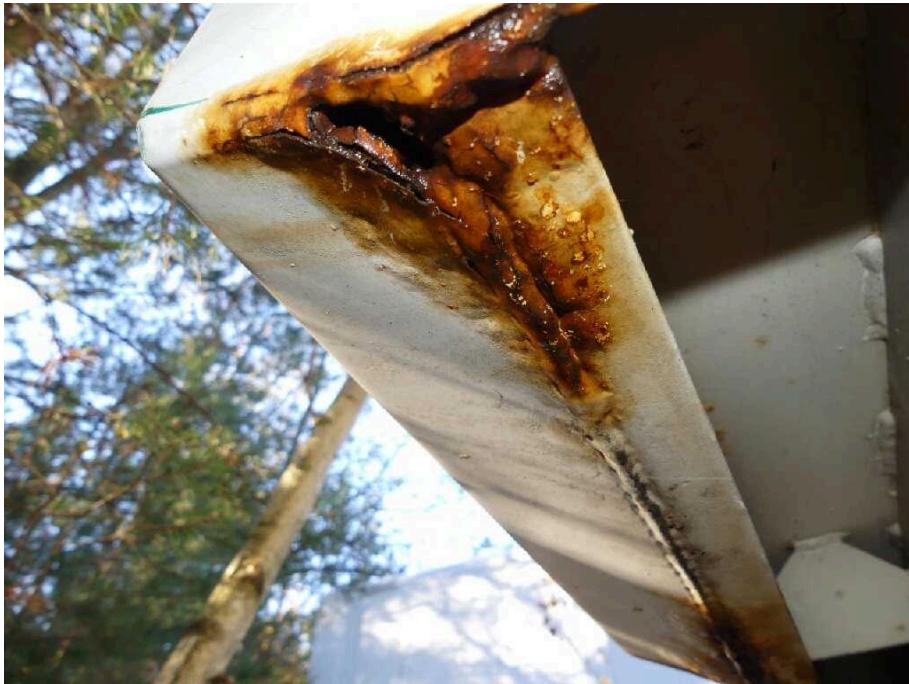
Bild 55
Fahrzeugheck Rahmen hinten rechts korrodiert

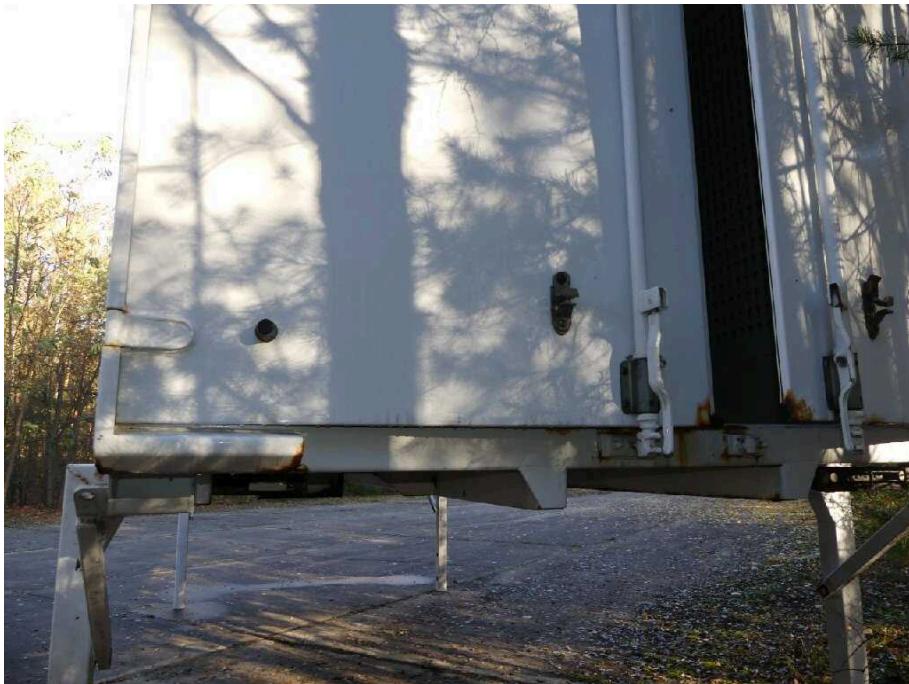
Bild 56
Fahrzeugheck Heckflügeltür links korrodiert

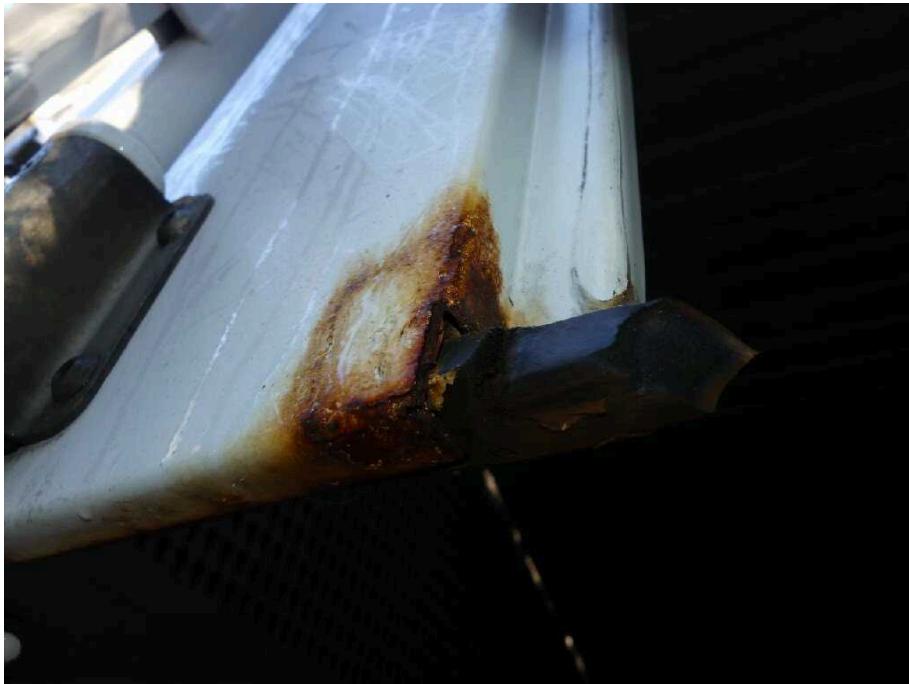
Bild 57
Fahrzeugheck Heckflügeltür links korrodiert

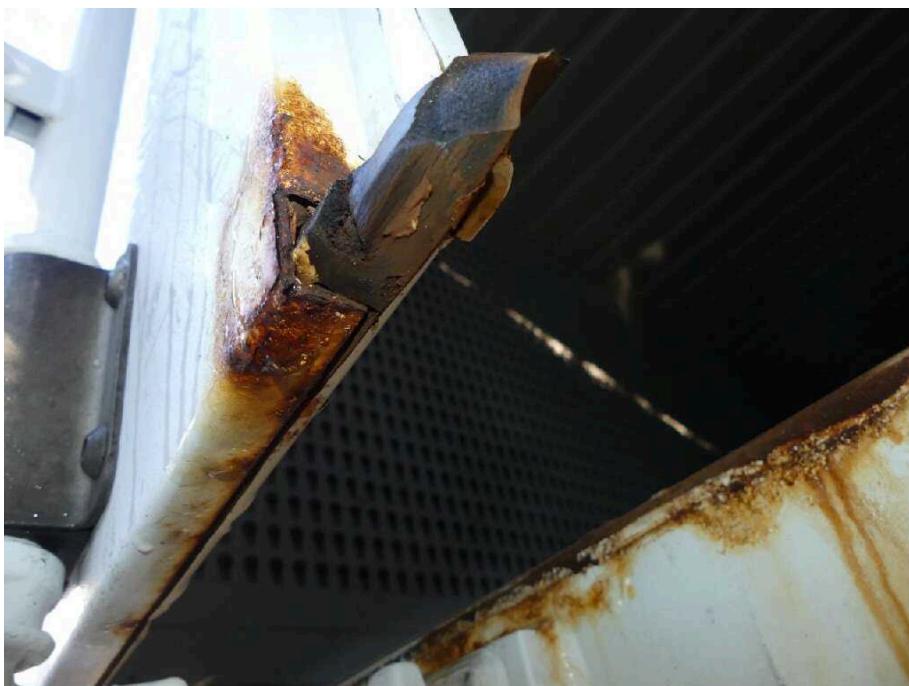
Bild 58
Fahrzeugheck Heckflügeltür links korrodiert

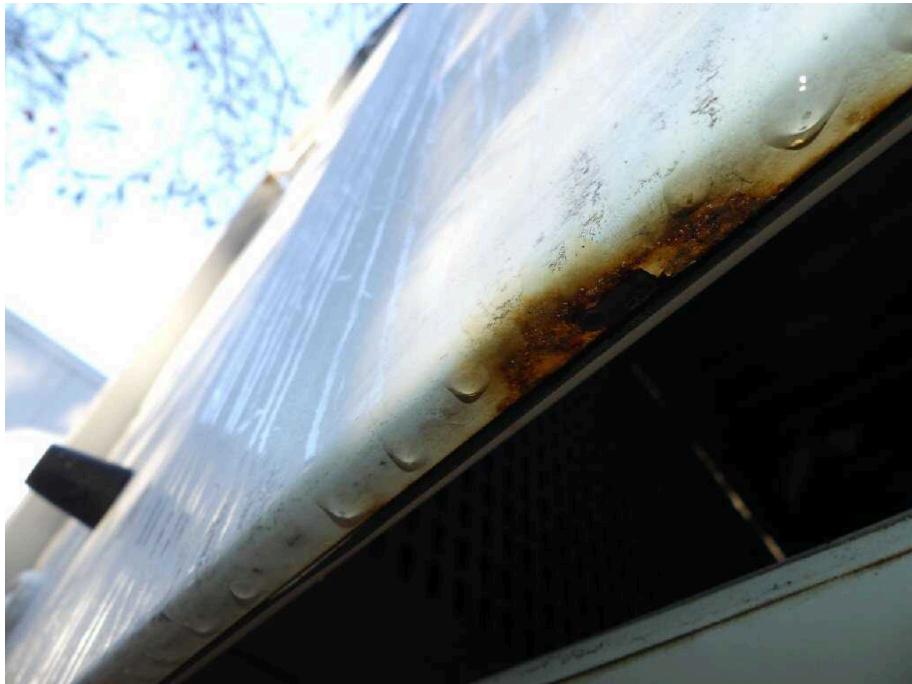
Bild 59
Fahrzeugheck Heckflügeltür links korrodiert
