Lichtbildanlage

Die Lichtbildanlage enthält 40 Fotos

1810096

Y-WA1575

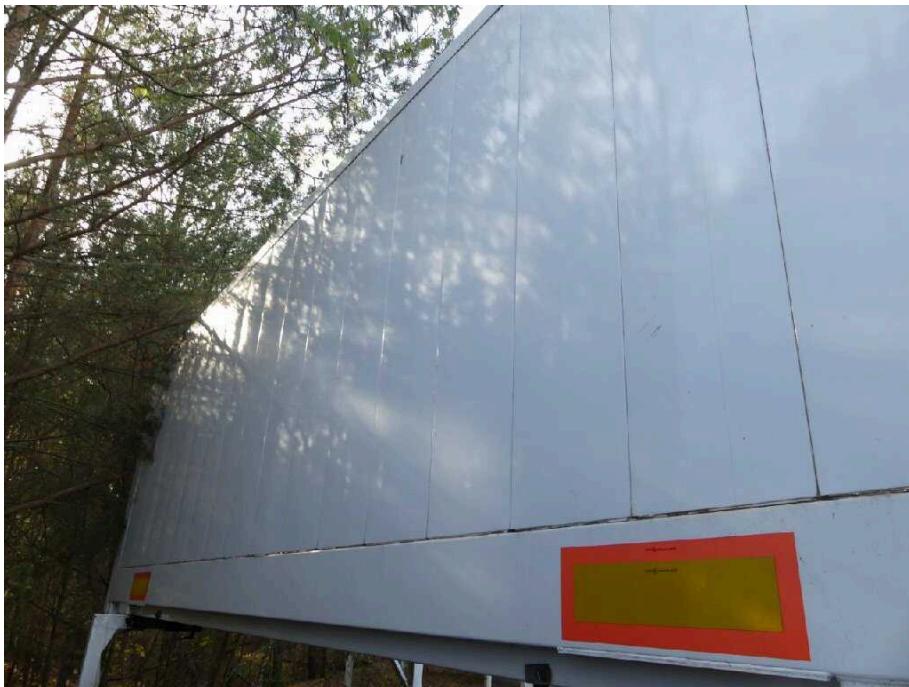
Bild 9
Fahrzeug Fahrzeug aussen rechts verkratzt

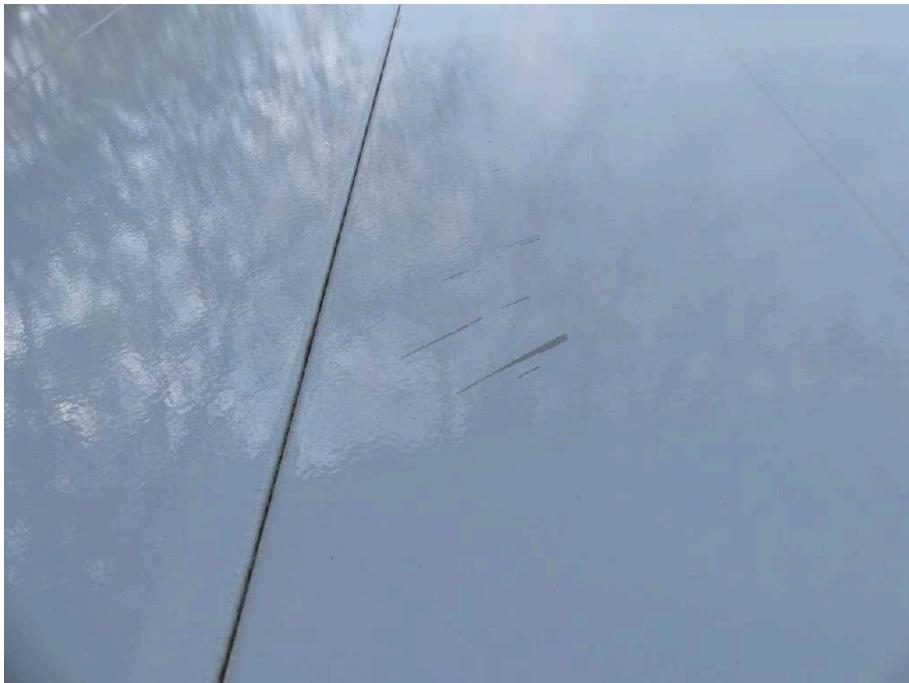
Bild 10
Fahrzeug Fahrzeug aussen rechts verkratzt

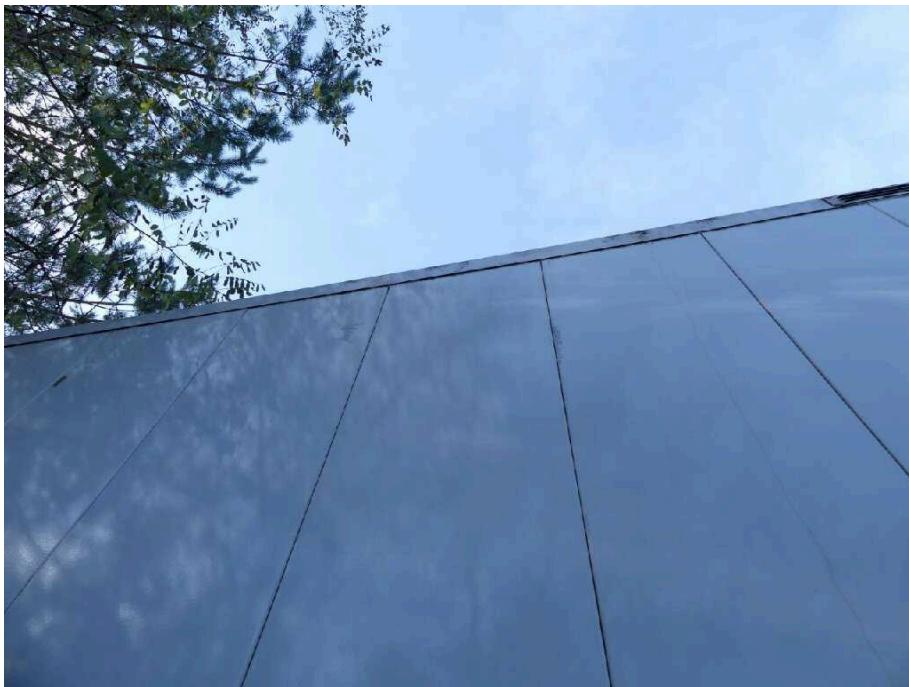
Bild 11
Fahrzeug Fahrzeug aussen rechts verkratzt

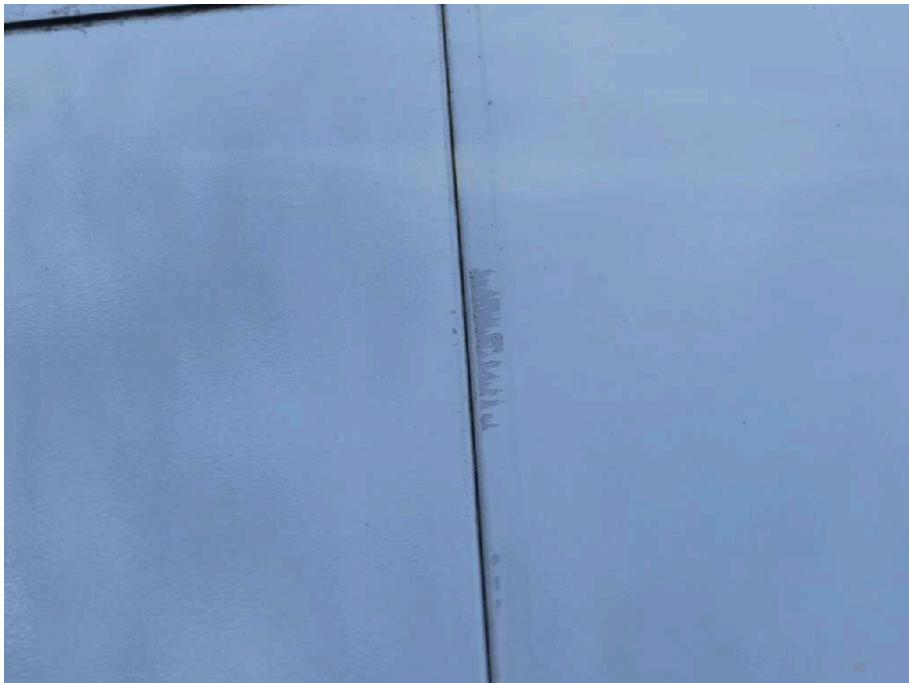
Bild 12
Fahrzeug Fahrzeug aussen rechts verkratzt

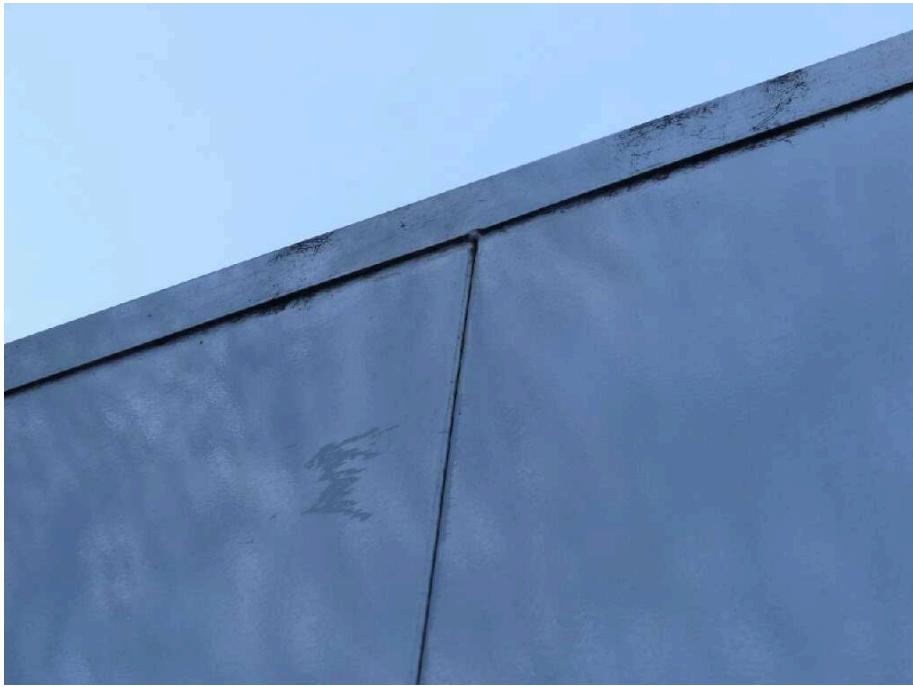
Bild 13
Fahrzeug Fahrzeug aussen rechts verkratzt

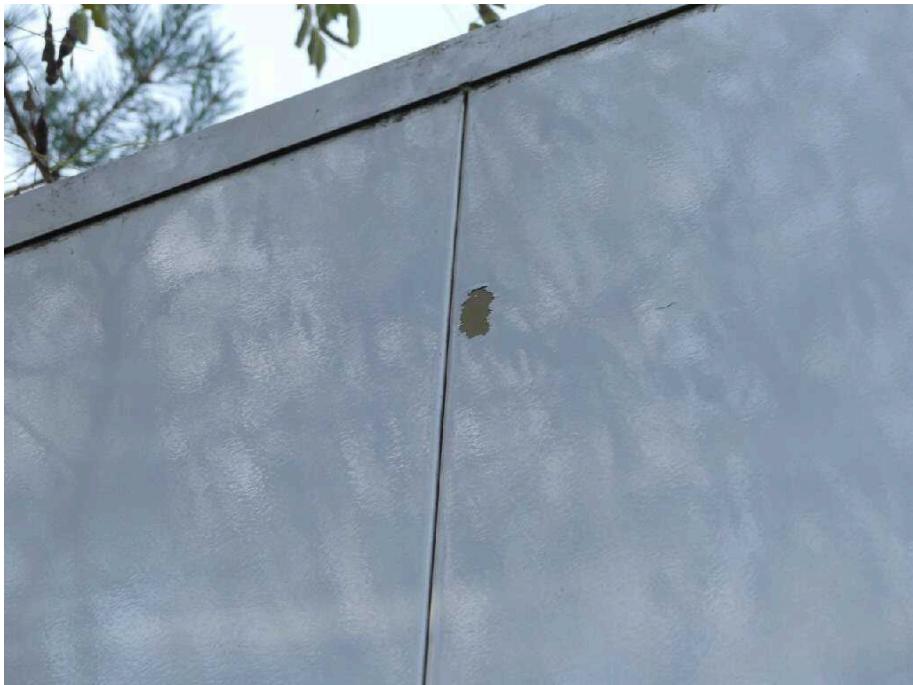
Bild 14
Fahrzeug Fahrzeug aussen rechts verkratzt

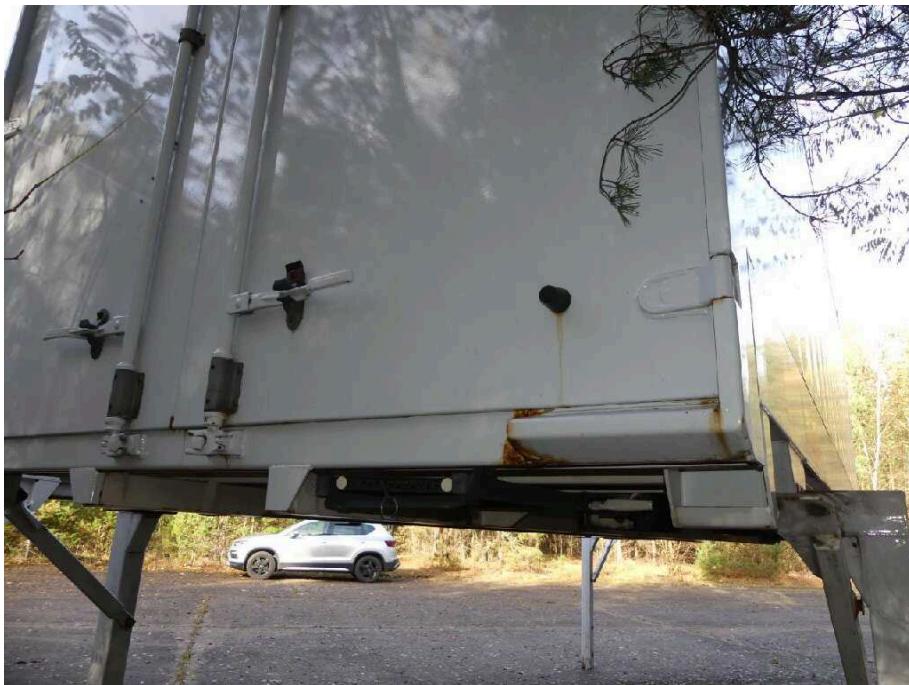
Bild 15
Fahrzeugheck Rahmen hinten hinten rechts korrodiert

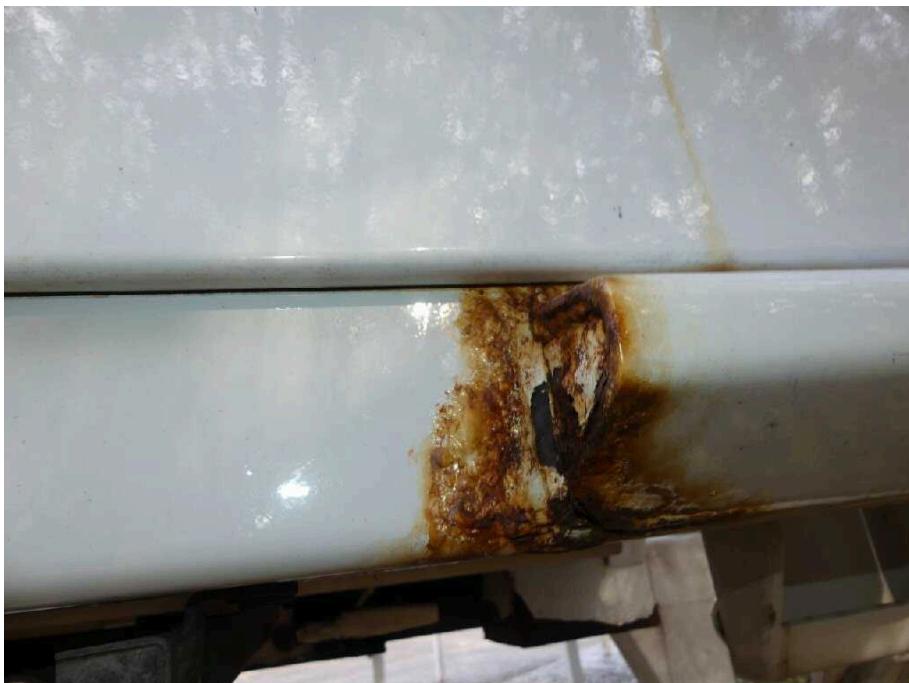
Bild 16
Fahrzeugheck Rahmen hinten hinten rechts korrodiert

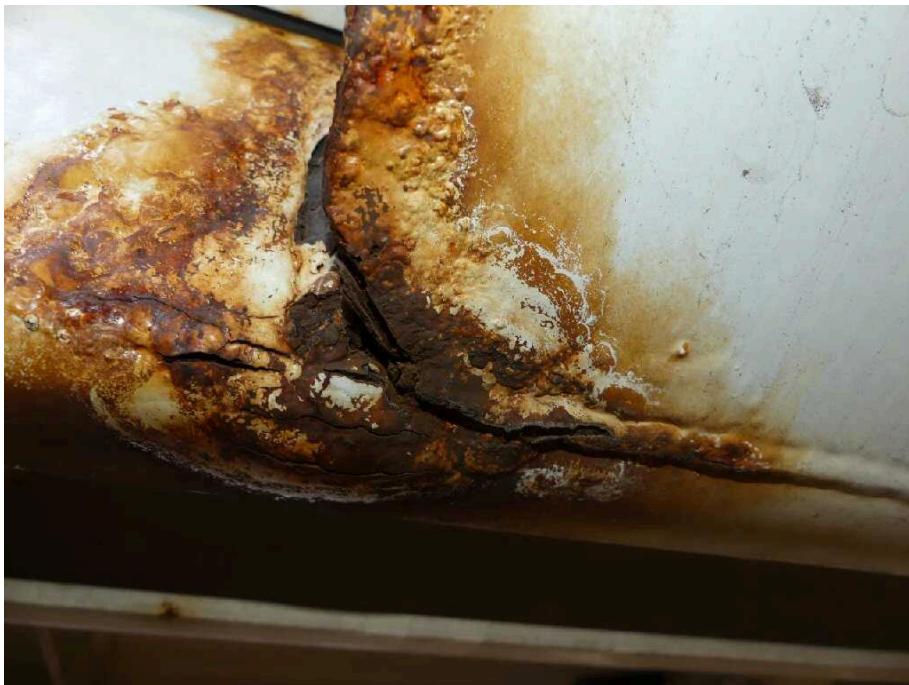
Bild 17
Fahrzeugheck Rahmen hinten hinten rechts korrodiert

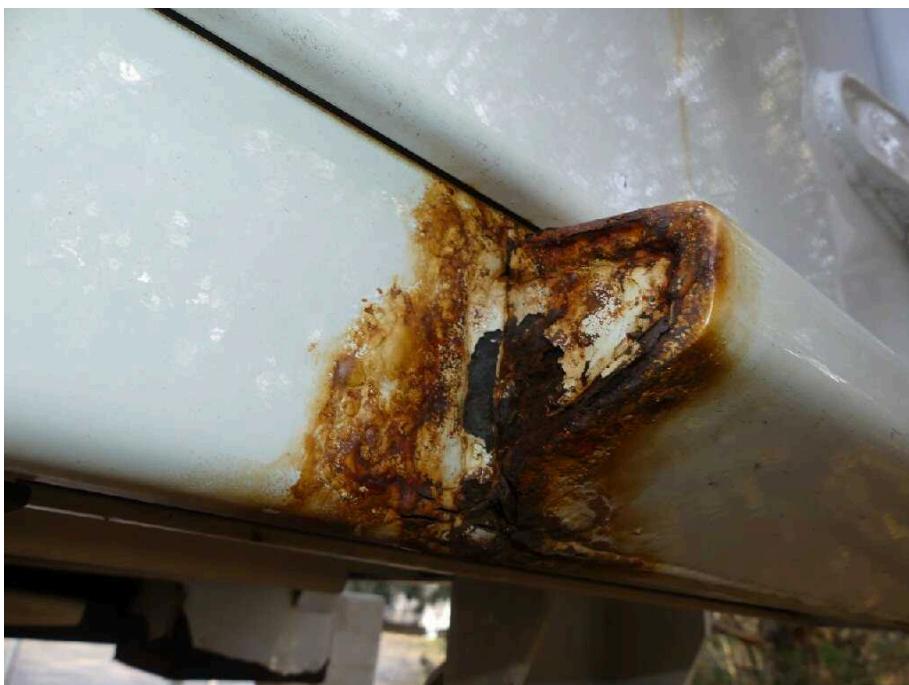
Bild 18
Fahrzeugheck Rahmen hinten hinten rechts korrodiert

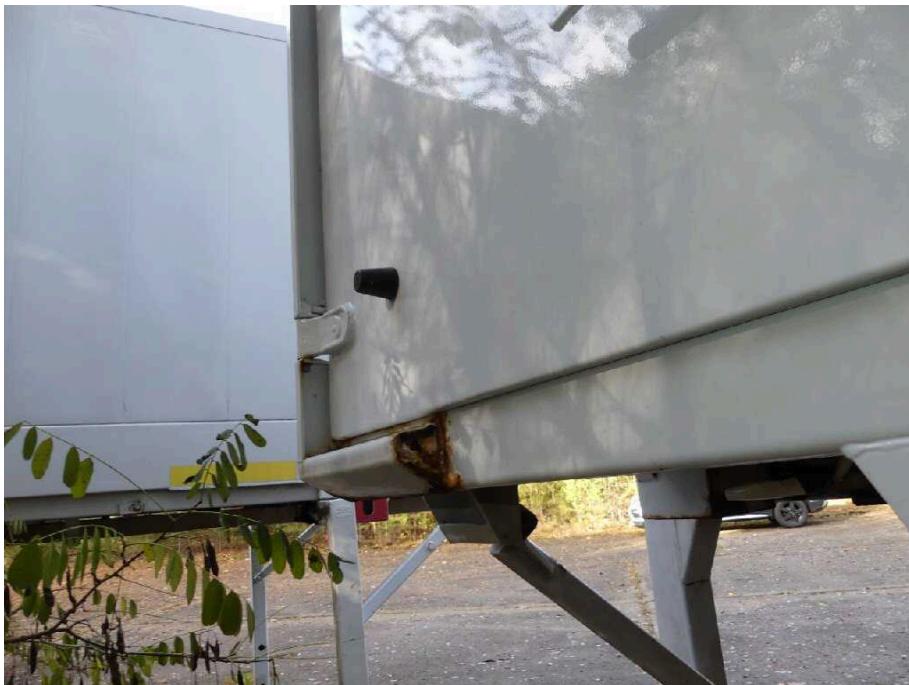
Bild 19
Fahrzeugheck Rahmen hinten links korrodiert

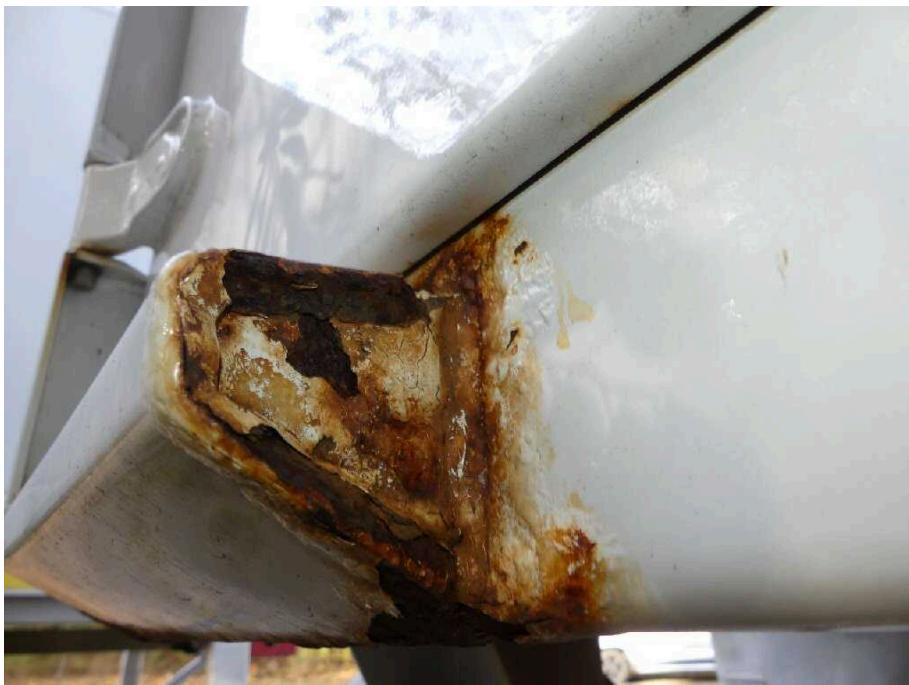
Bild 20
Fahrzeugheck Rahmen hinten links korrodiert

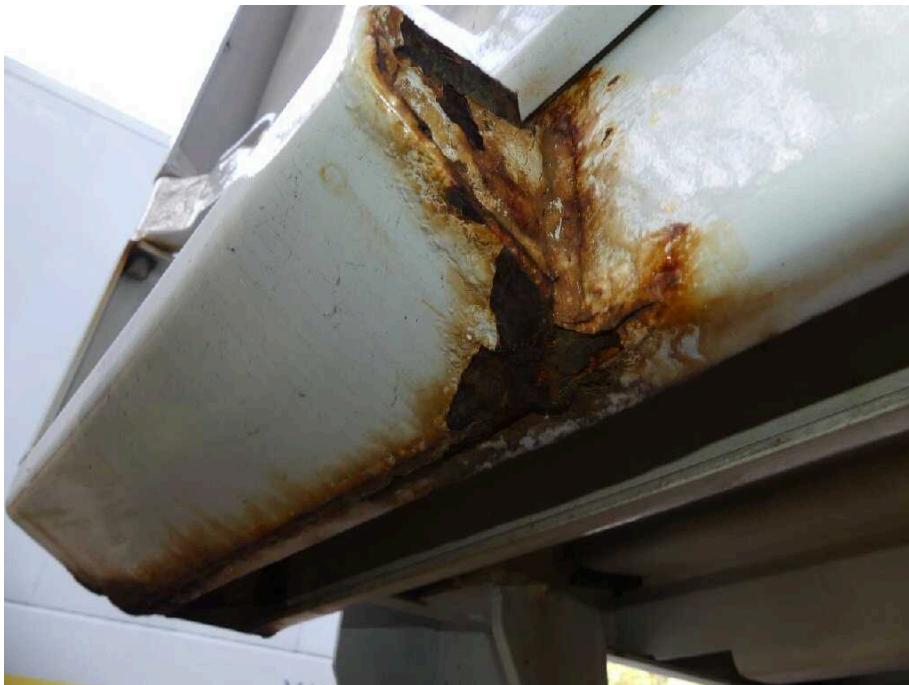
Bild 21
Fahrzeugheck Rahmen hinten links korrodiert

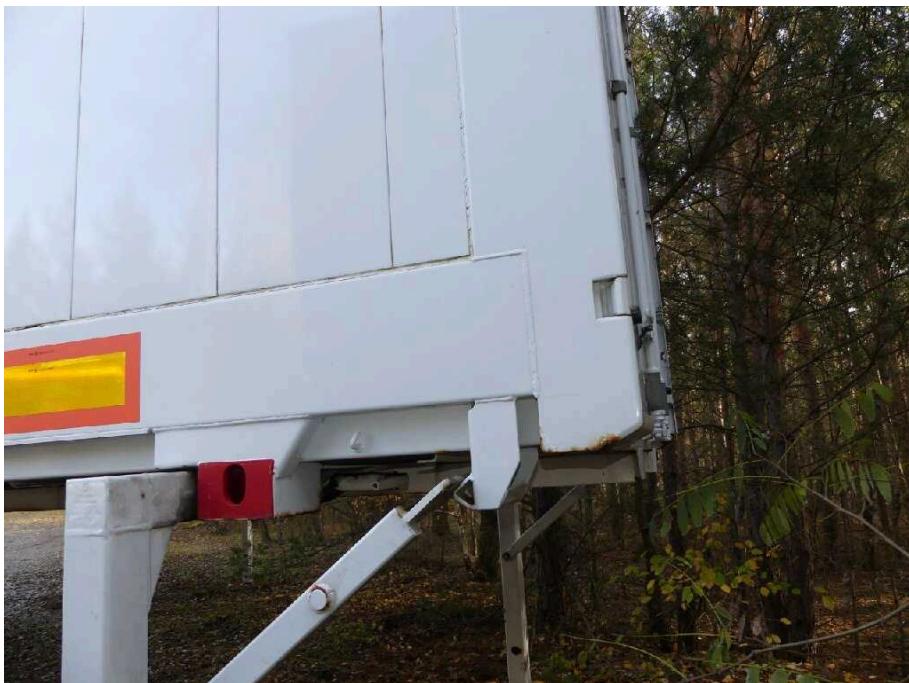
Bild 22
Fahrzeugheck Rahmen hinten links korrodiert

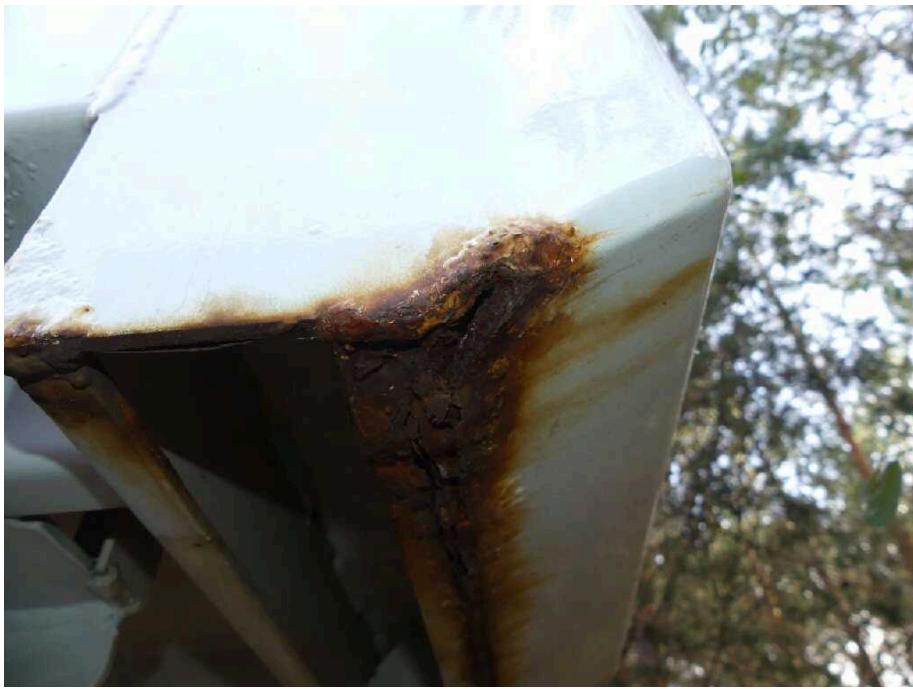
Bild 23
Fahrzeugheck Rahmen hinten links korrodiert

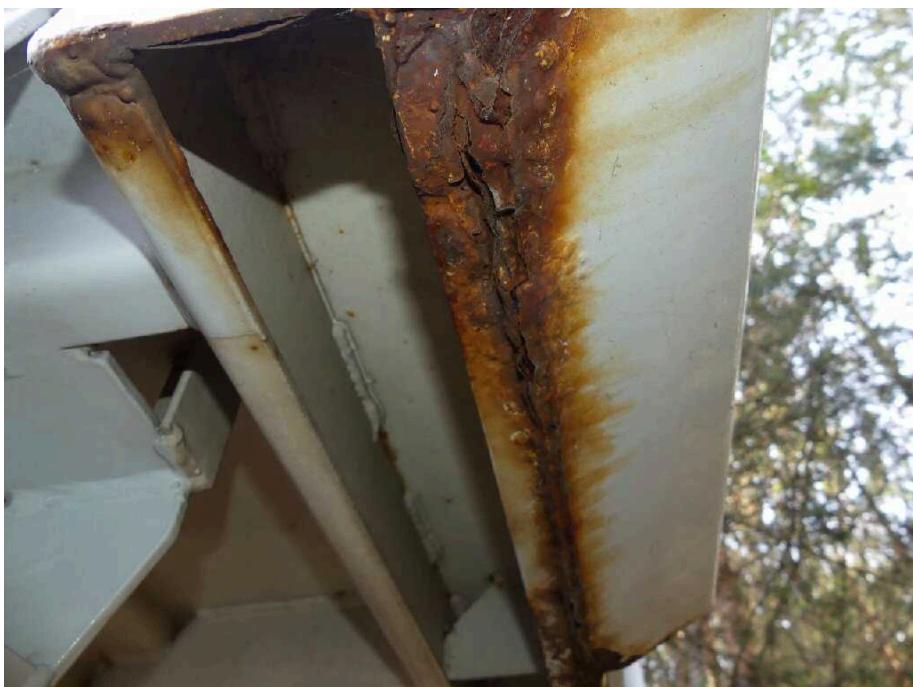
Bild 24
Fahrzeugheck Rahmen hinten links korrodiert

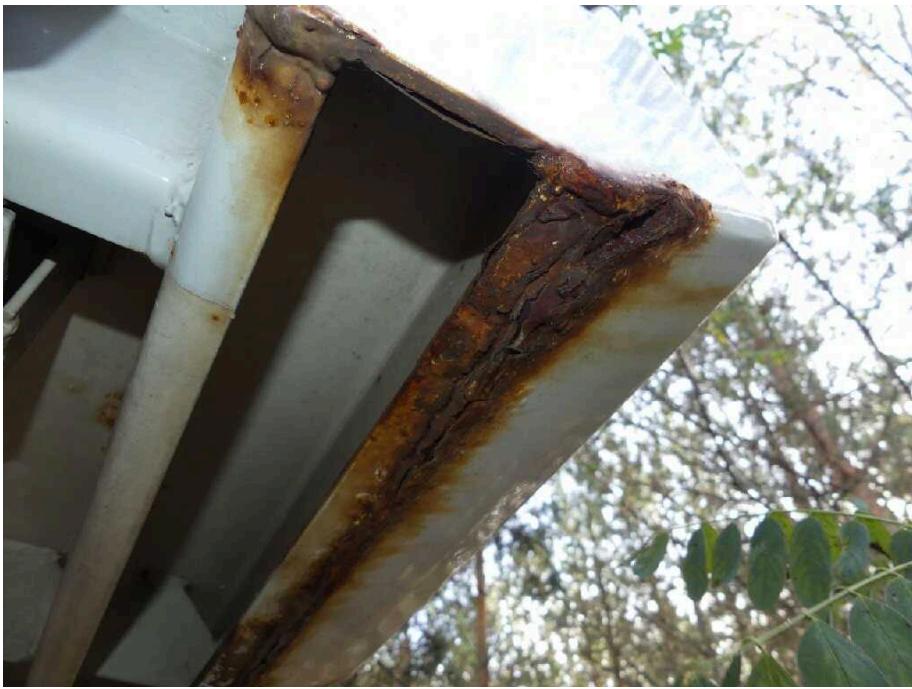
Bild 25
Fahrzeugheck Rahmen hinten links korrodiert

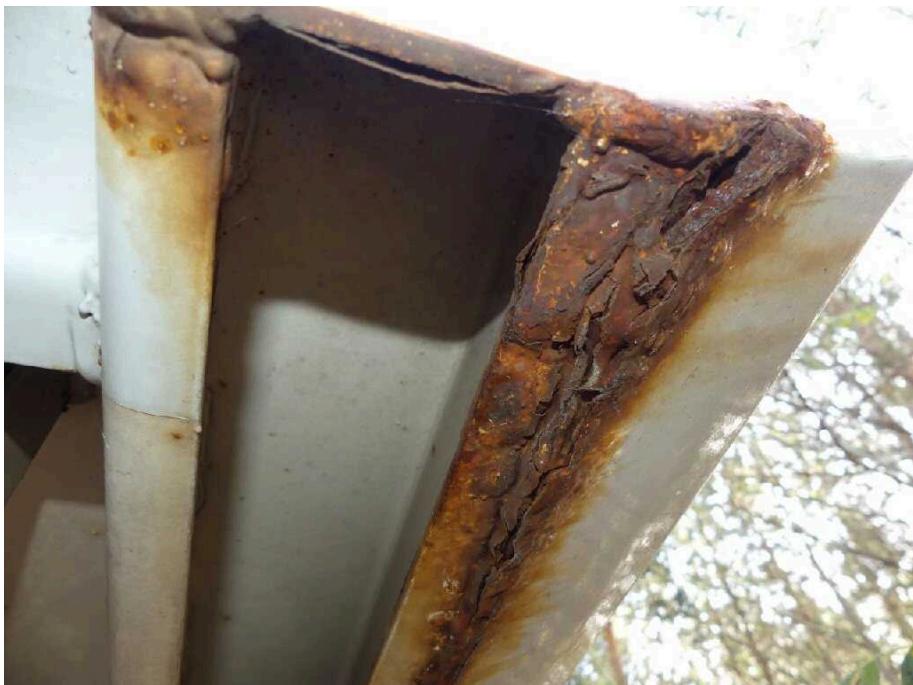
Bild 26
Fahrzeugheck Rahmen hinten links korrodiert

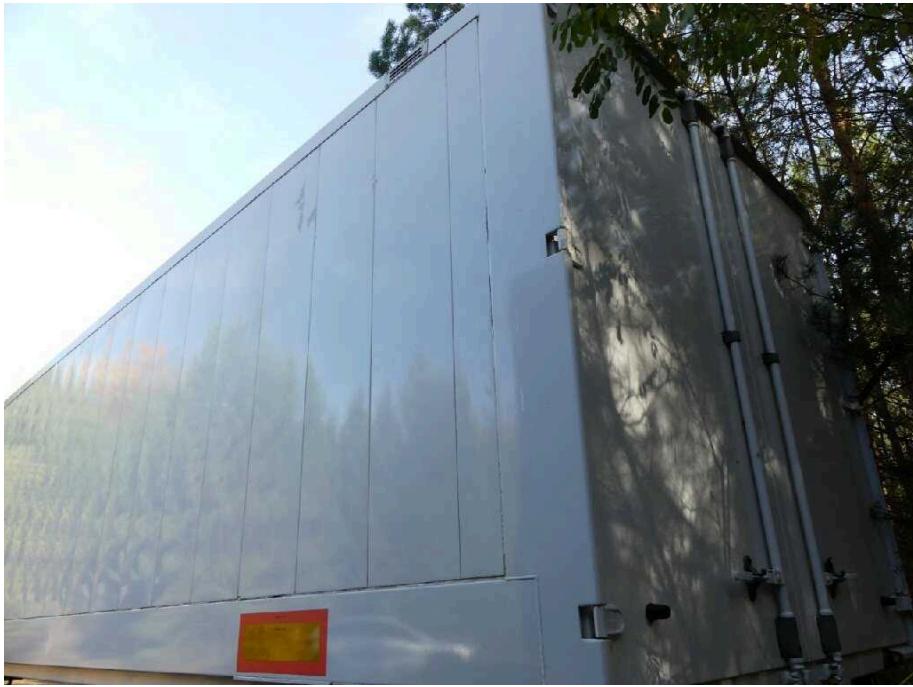
Bild 27
Fahrzeug Fahrzeug aussen links verkratzt

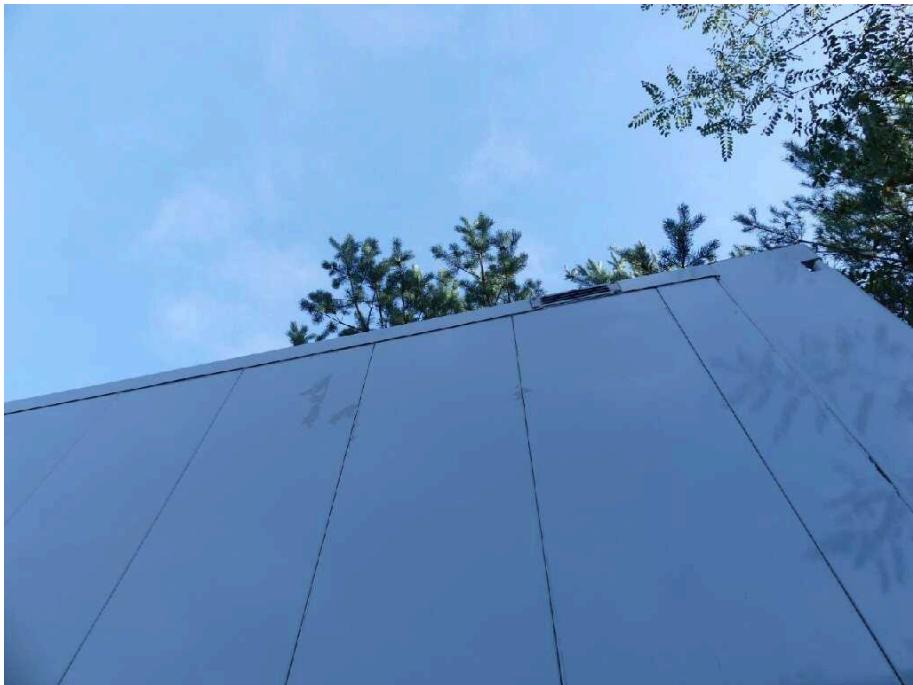
Bild 28
Fahrzeug Fahrzeug aussen links verkratzt

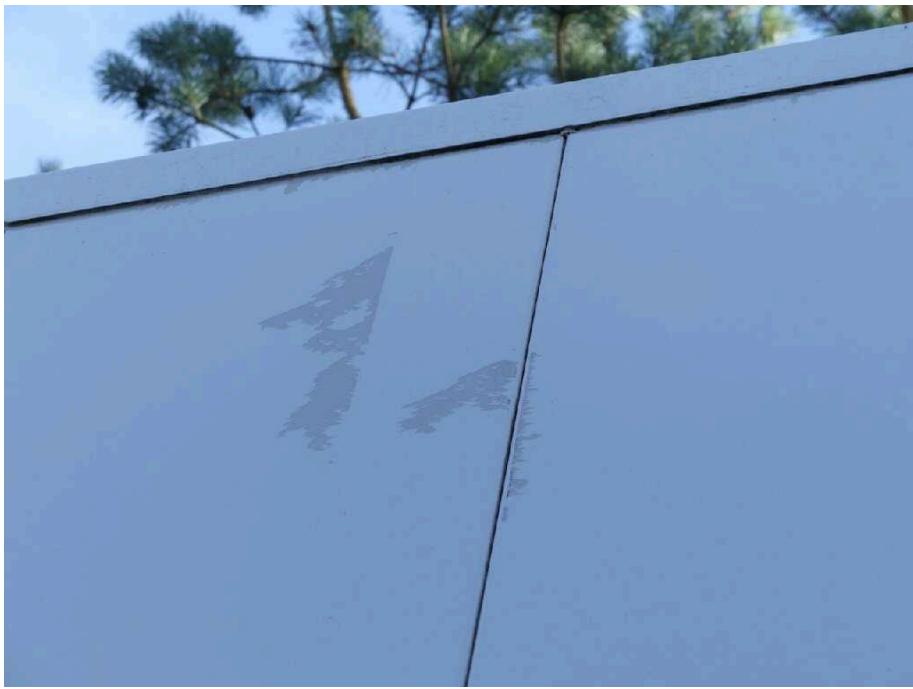
Bild 29
Fahrzeug Fahrzeug aussen links verkratzt

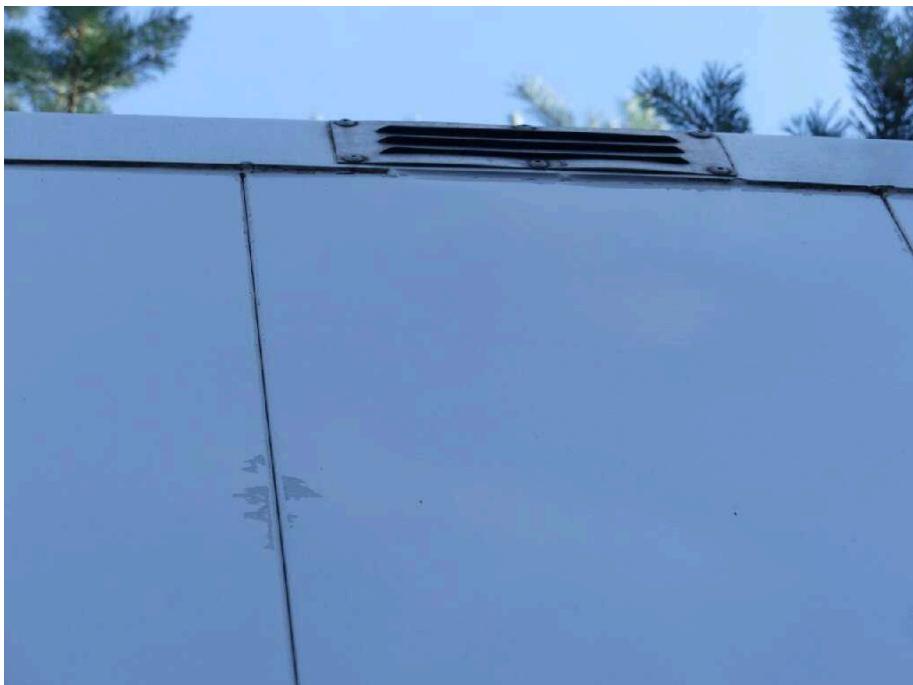
Bild 30
Fahrzeug Fahrzeug aussen links verkratzt

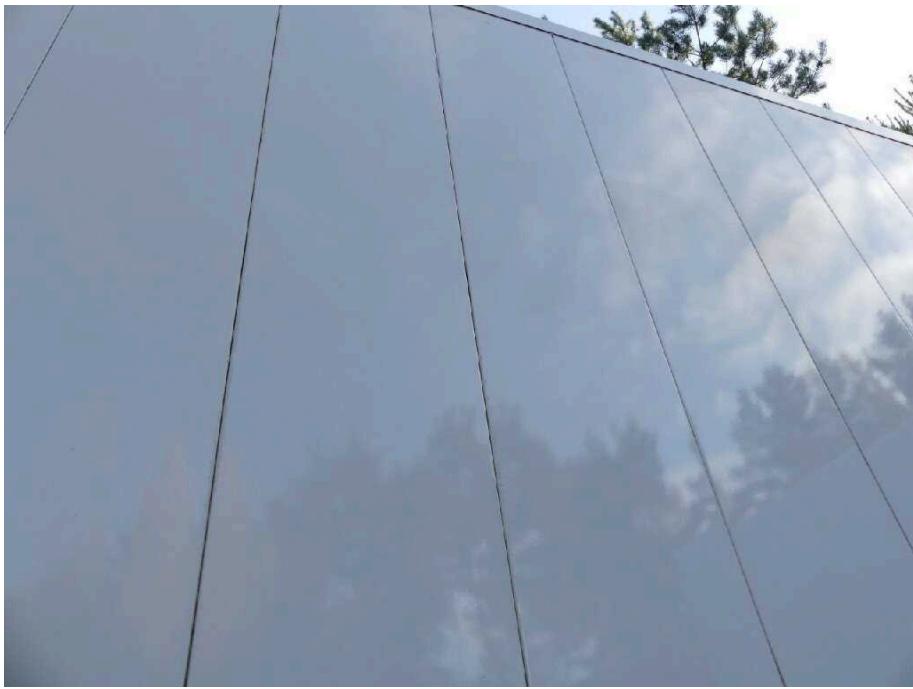
Bild 31
Fahrzeug Fahrzeug aussen links verkratzt

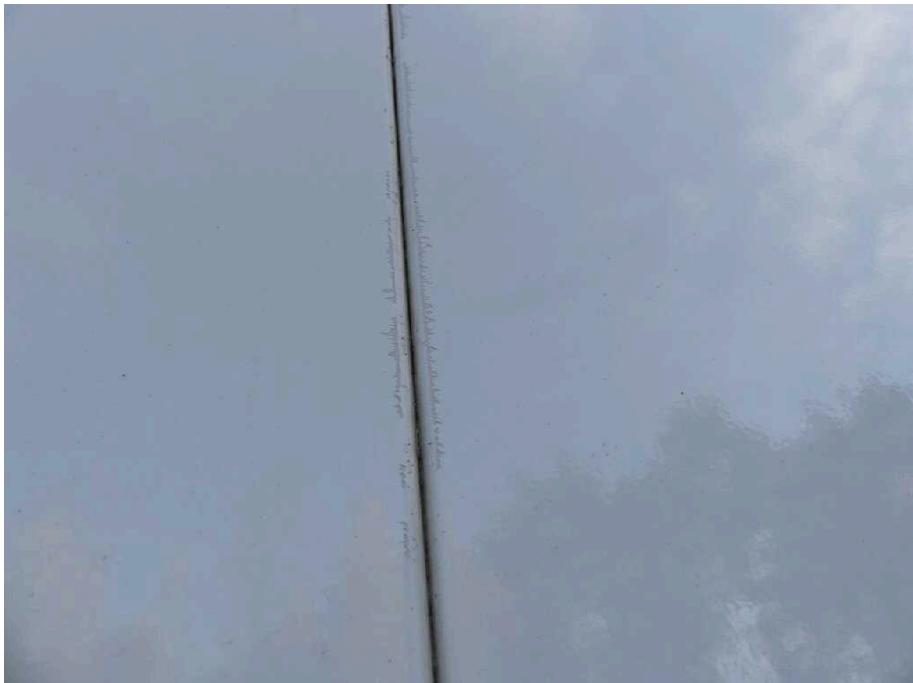
Bild 32
Fahrzeug Fahrzeug aussen links verkratzt

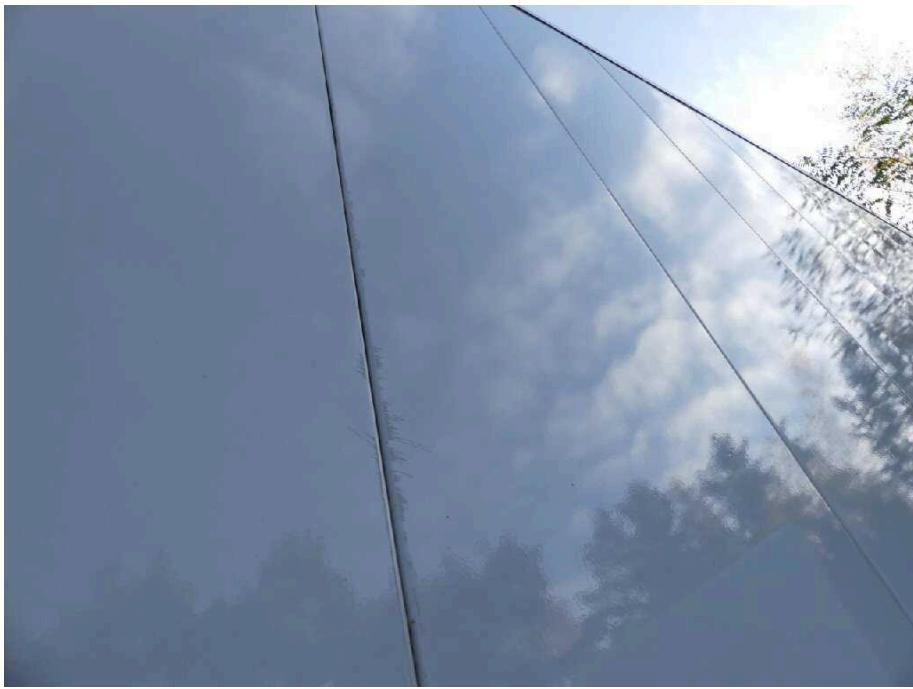
Bild 33
Fahrzeug Fahrzeug aussen links verkratzt

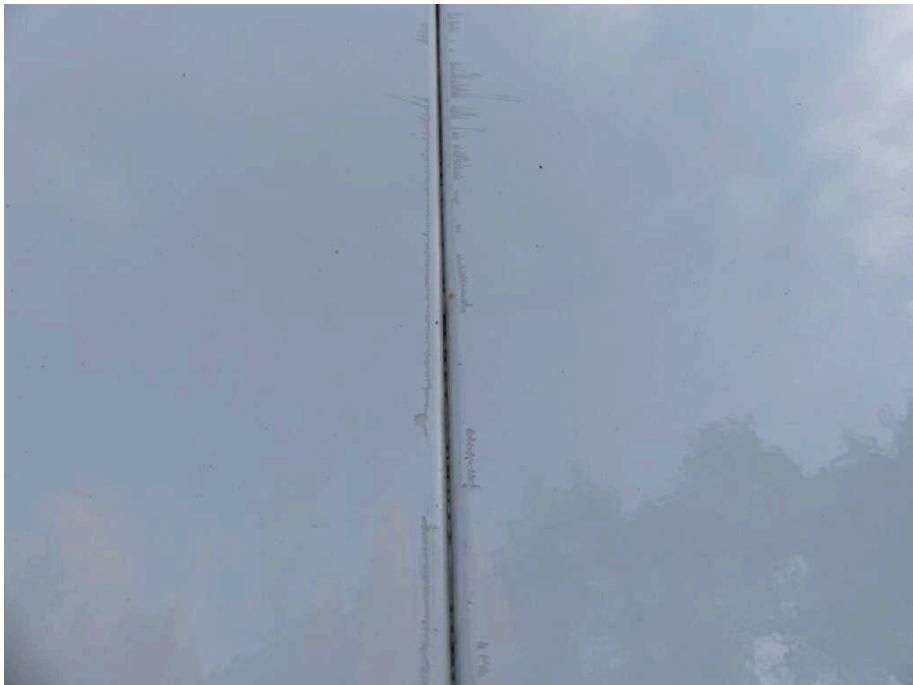
Bild 34
Fahrzeug Fahrzeug aussen links verkratzt

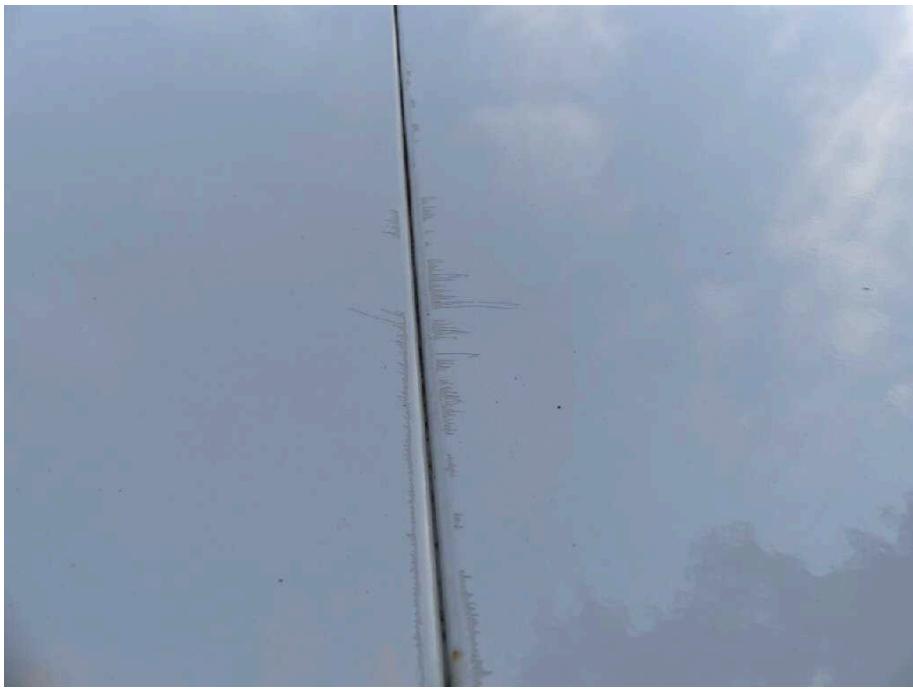
Bild 35
Fahrzeug Fahrzeug aussen links verkratzt

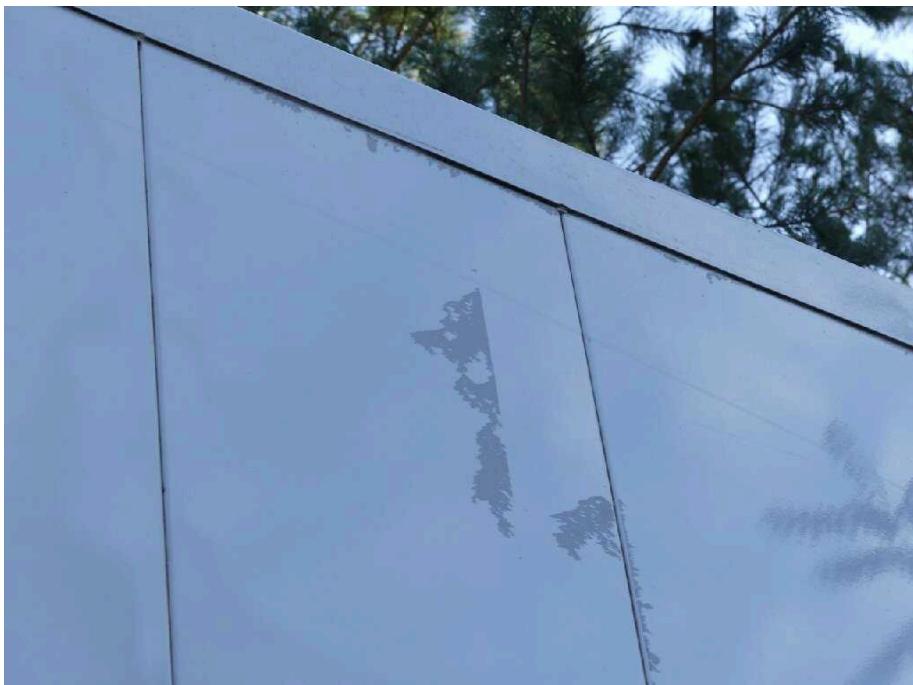
Bild 36
Fahrzeug Fahrzeug aussen links verkratzt

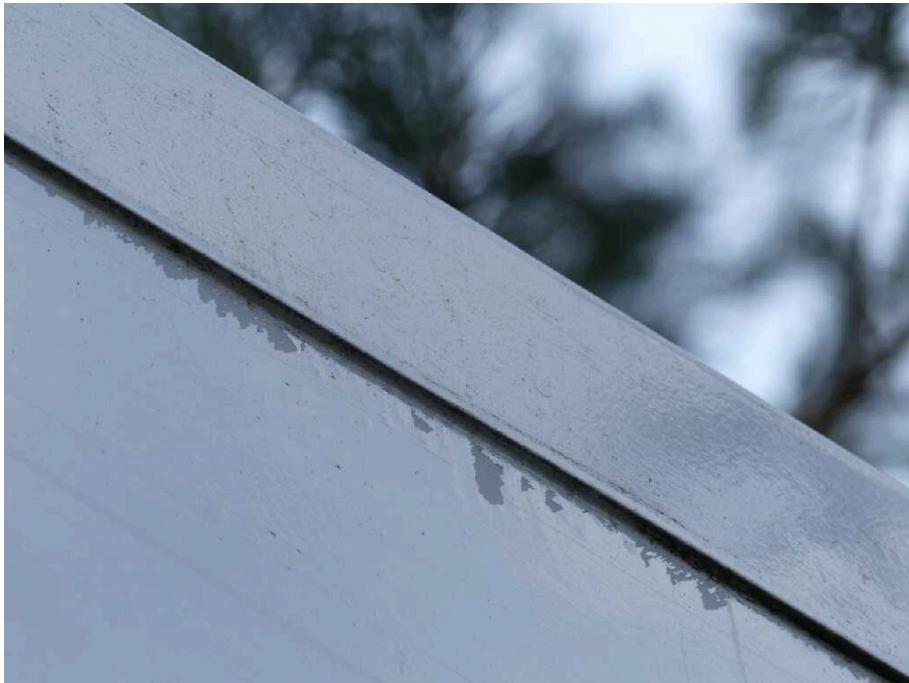
Bild 37
Fahrzeug Fahrzeug aussen links verkratzt

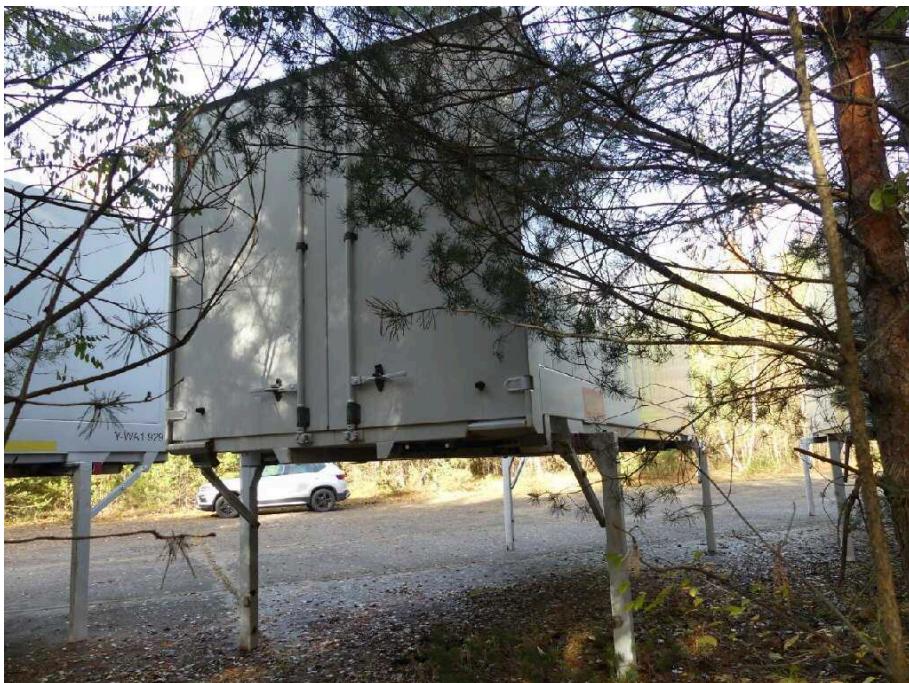
Bild 38
Fahrzeugheck Heckflügeltür rechts korrodiert

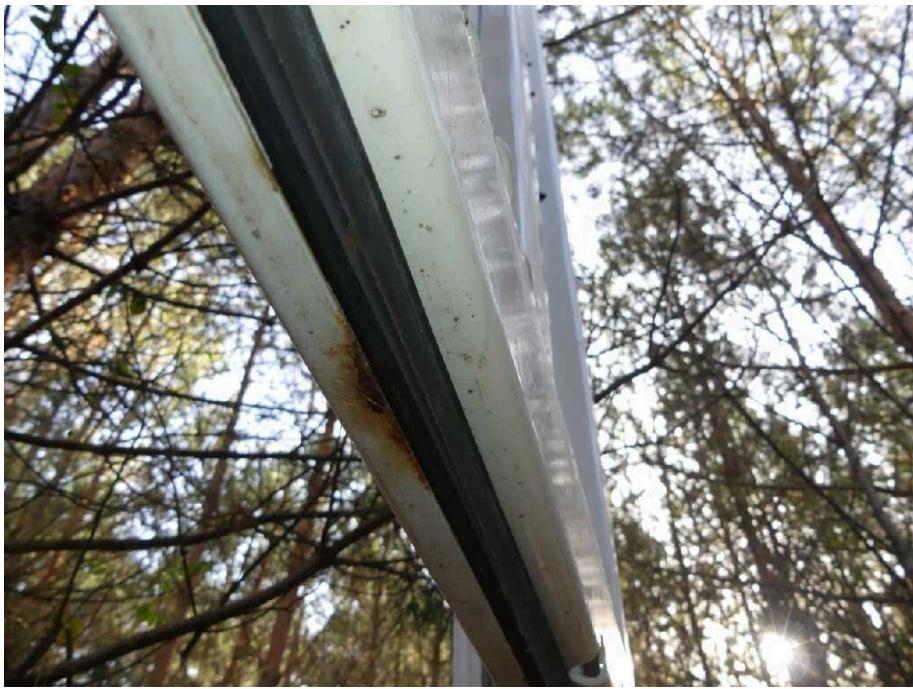
Bild 39
Fahrzeugheck Heckflügeltür rechts korrodiert

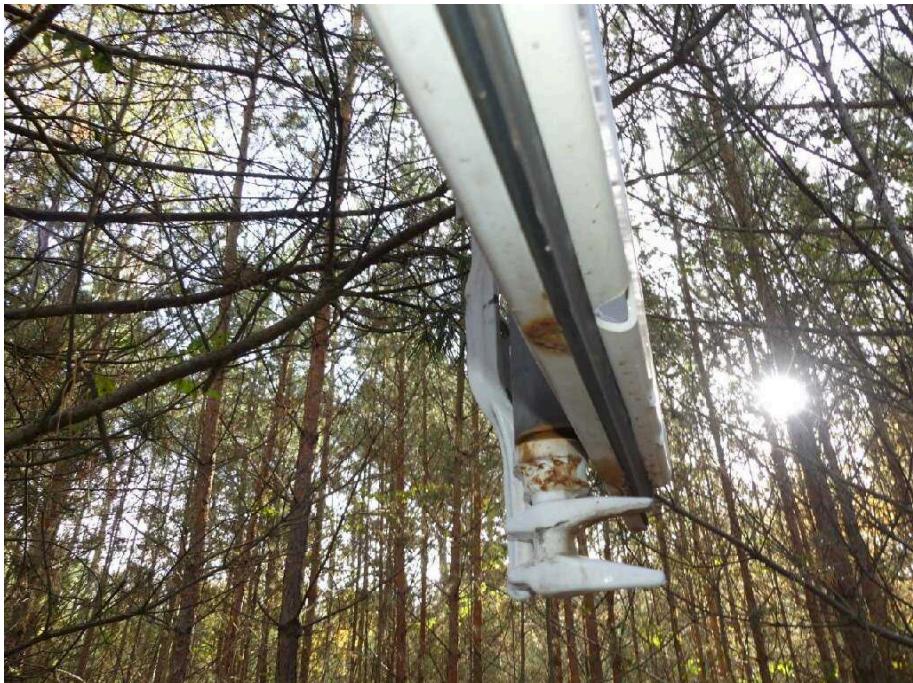
Bild 40
Fahrzeugheck Heckflügeltür rechts korrodiert
