# Lichtbildanlage

1786959

Y-WA1539

6W1273754

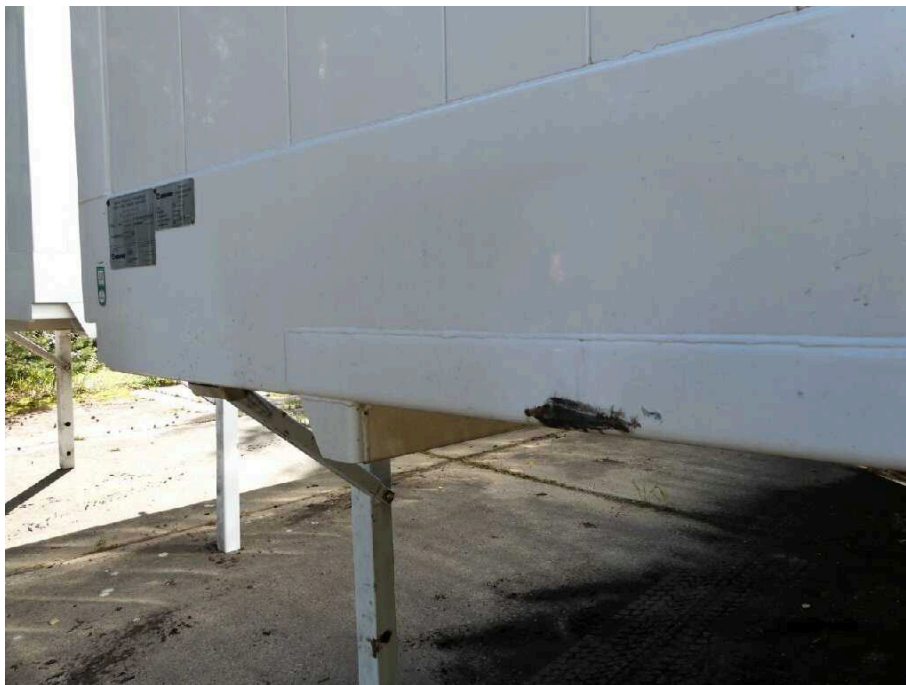
**Bild 9**  
Fahrzeugfront Fahrzeugrahmen vorn korrodiert

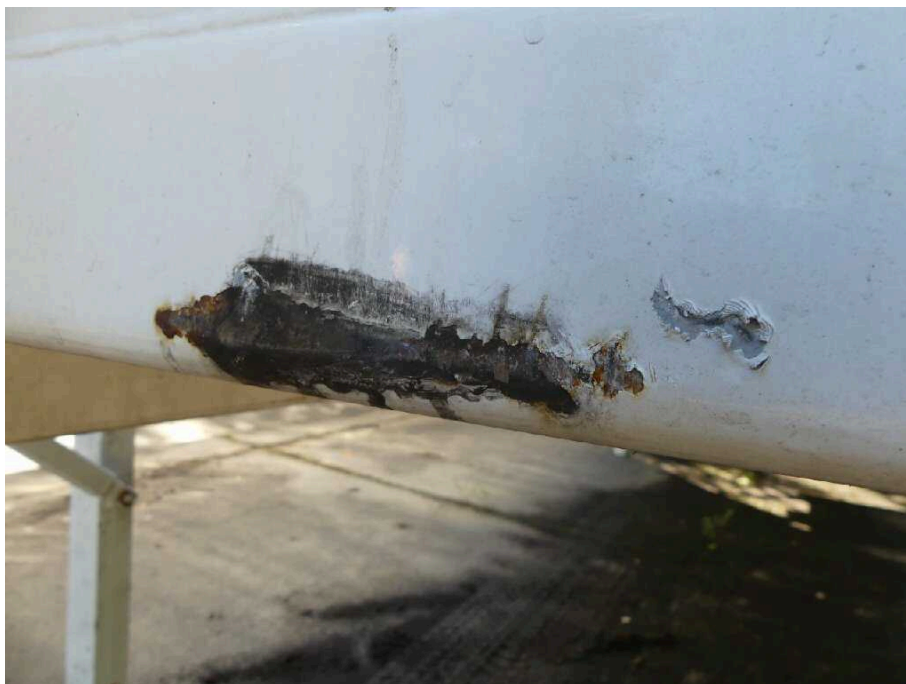
**Bild 10**  
Fahrzeugfront Fahrzeugrahmen vorn korrodiert

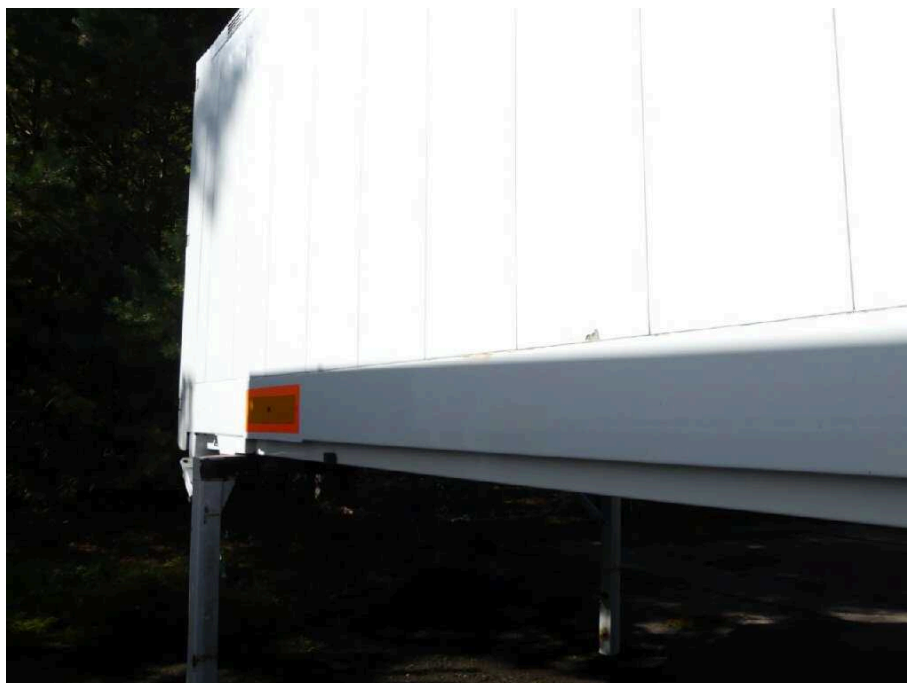
**Bild 11**  
Fahrzeug Fahrzeugrahmen rechts korrodiert

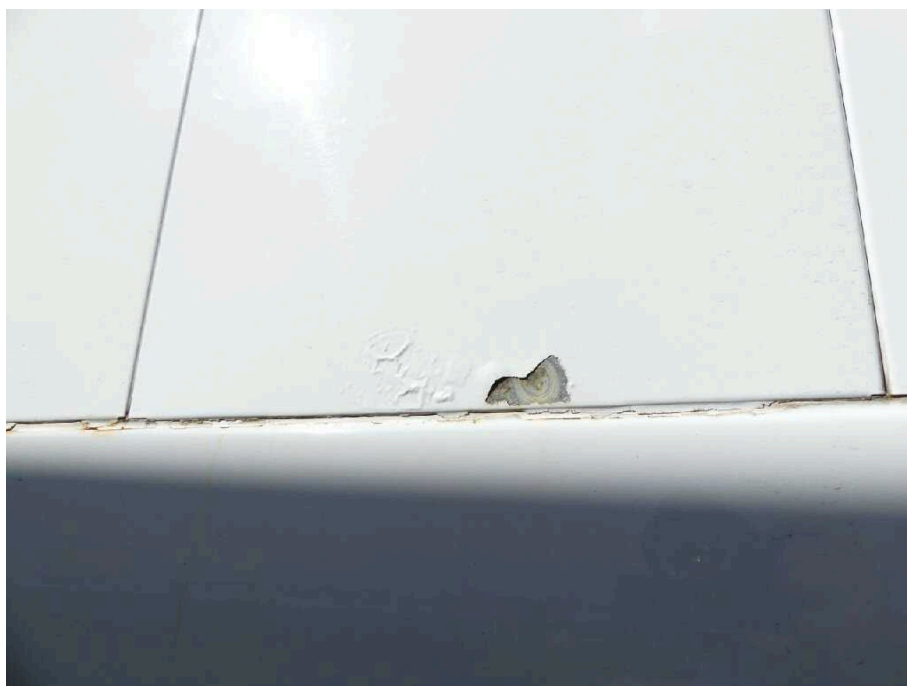
**Bild 12**  
Fahrzeug Fahrzeugrahmen rechts korrodiert

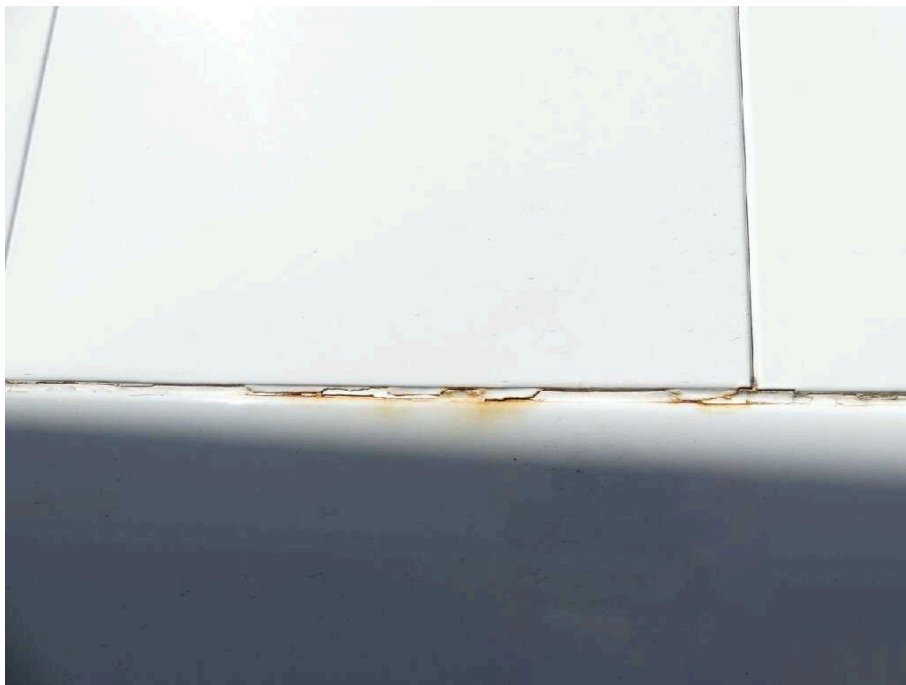
**Bild 13**  
Fahrzeug Fahrzeugrahmen rechts korrodiert

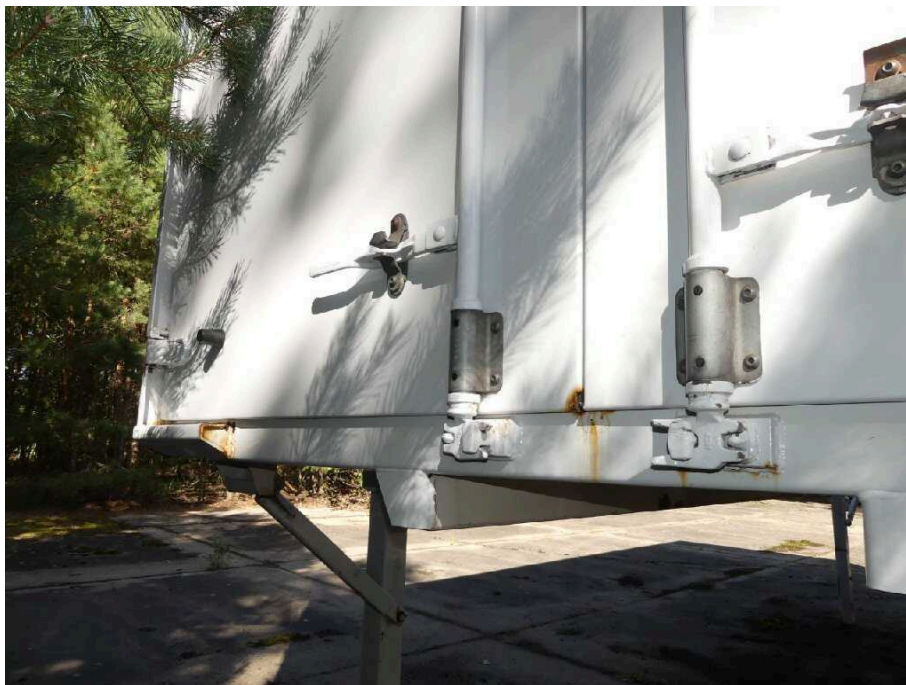
**Bild 19**  
Fahrzeugheck Rahmen hinten Mitte korrodiert

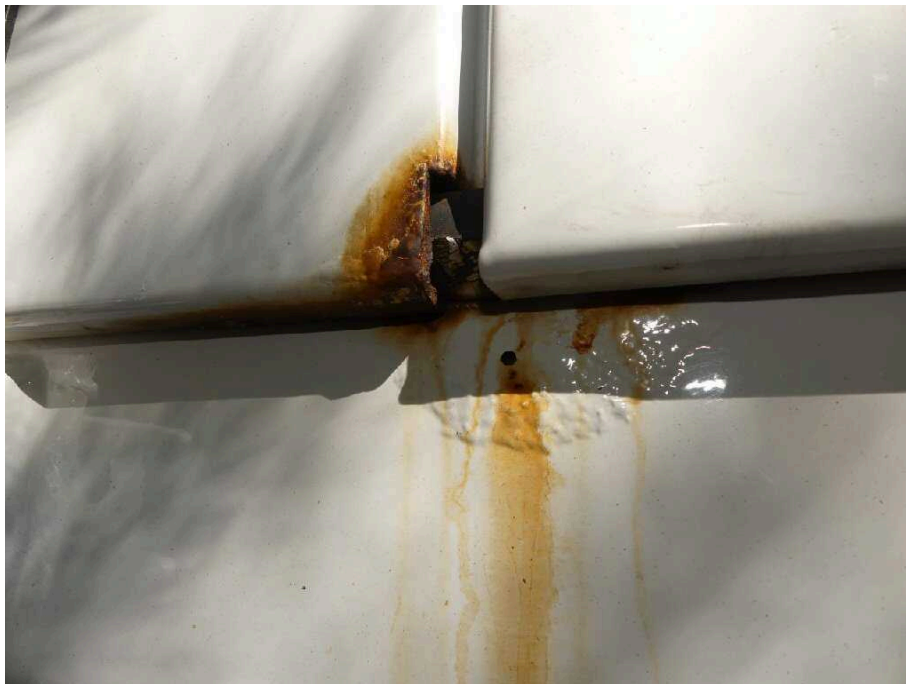
**Bild 20**  
Fahrzeugheck Rahmen hinten Mitte korrodiert

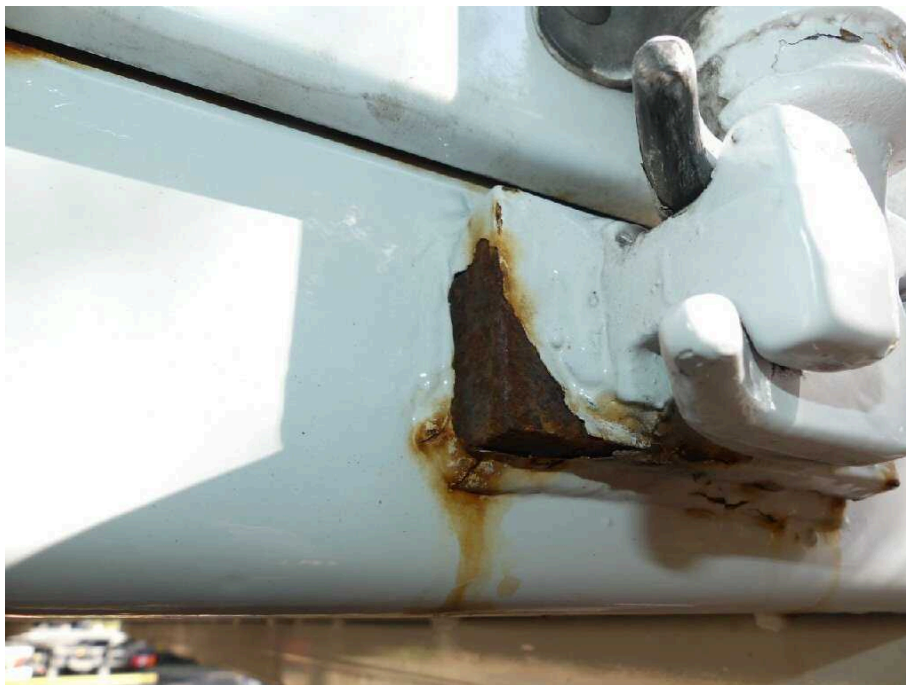
**Bild 21**  
Fahrzeugheck Rahmen hinten Mitte korrodiert

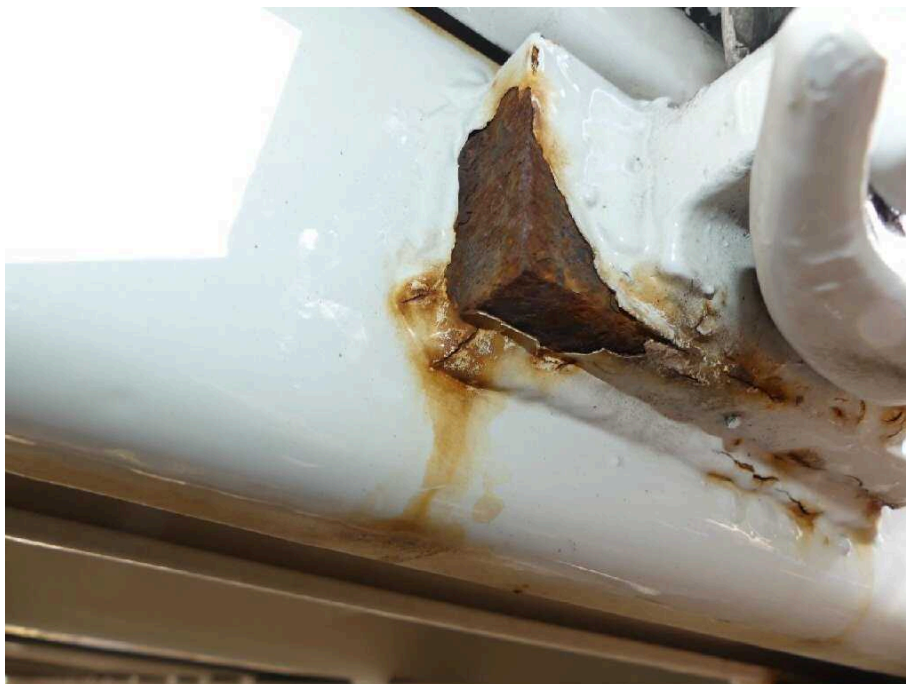
**Bild 22**  
Fahrzeugheck Rahmen hinten Mitte korrodiert

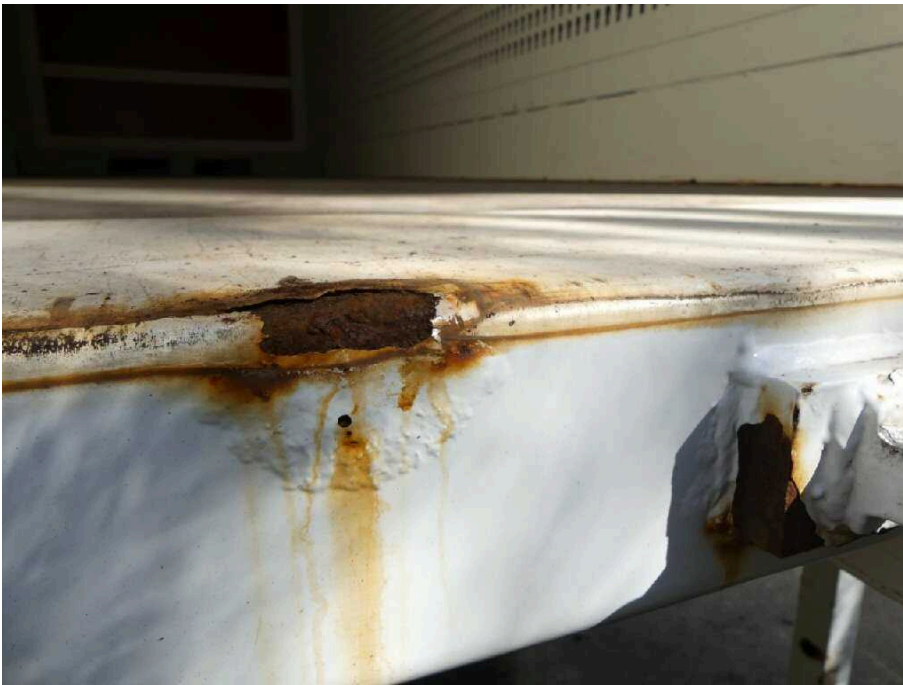
**Bild 23**  
Fahrzeugheck Rahmen hinten Mitte korrodiert

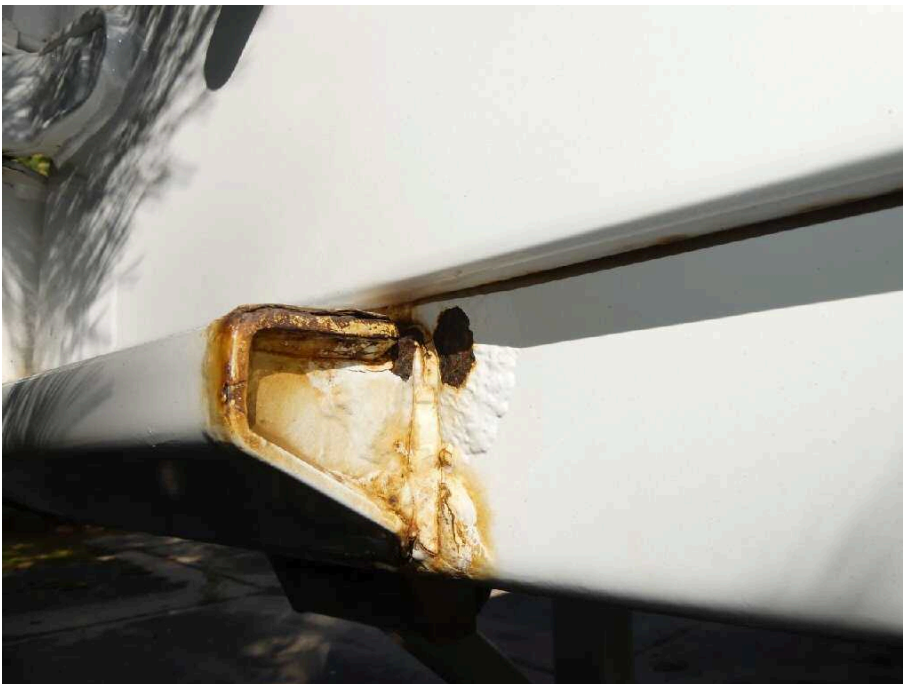
**Bild 24**  
Fahrzeugheck Rahmen hinten links korrodiert

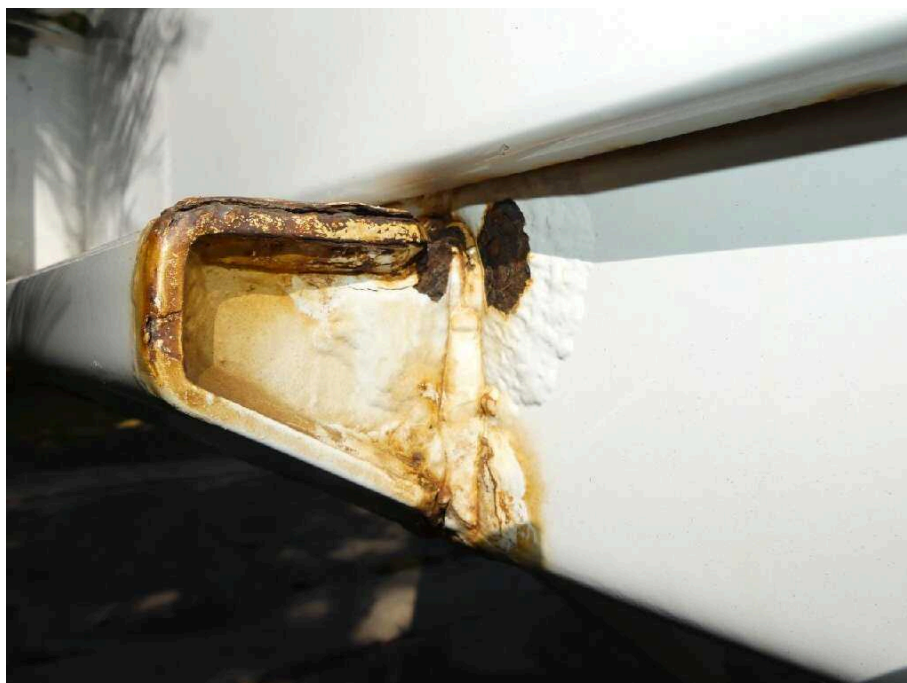
**Bild 25**  
Fahrzeugheck Rahmen hinten links korrodiert

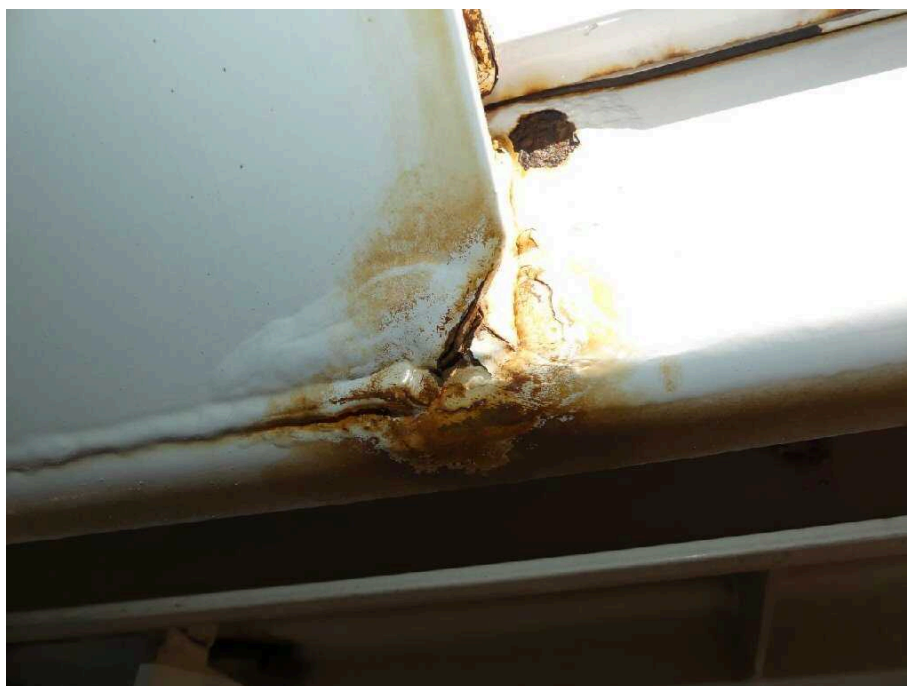
**Bild 26**  
Fahrzeugheck Rahmen hinten links korrodiert

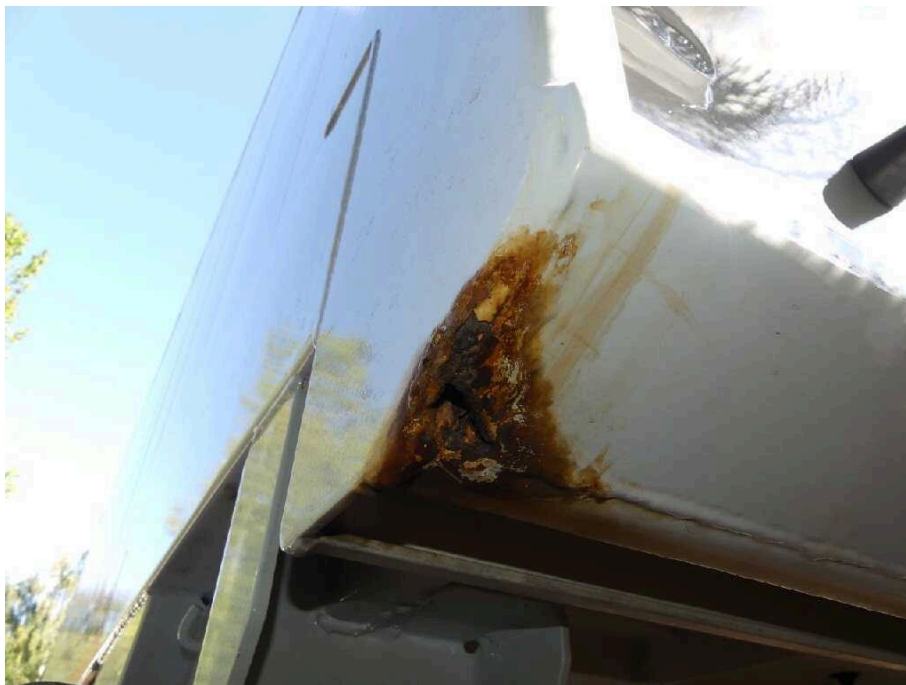
**Bild 27**  
Fahrzeugheck Rahmen hinten links korrodiert

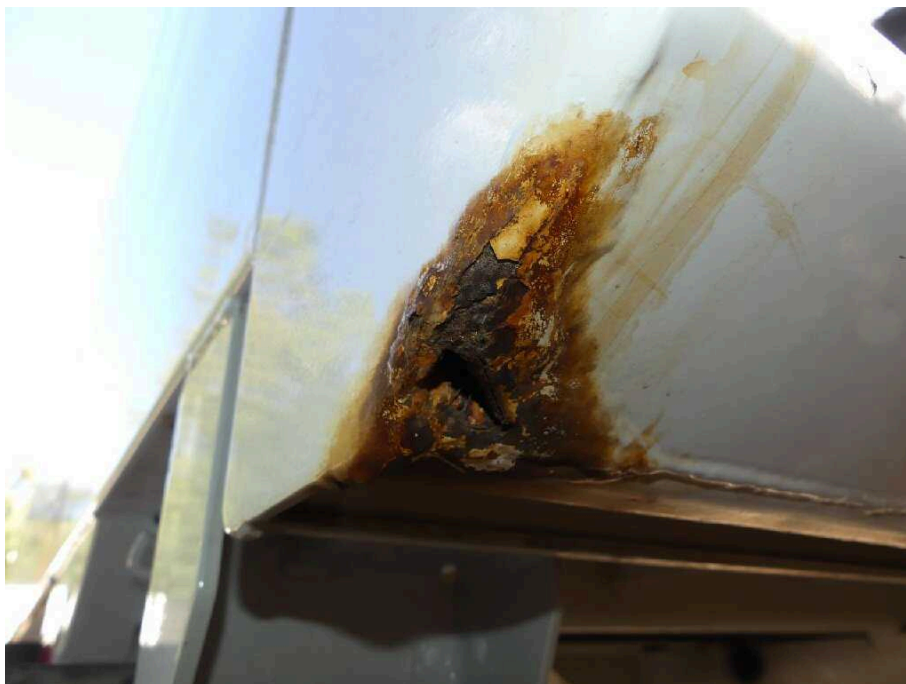
**Bild 28**  
Fahrzeugheck Rahmen hinten links korrodiert

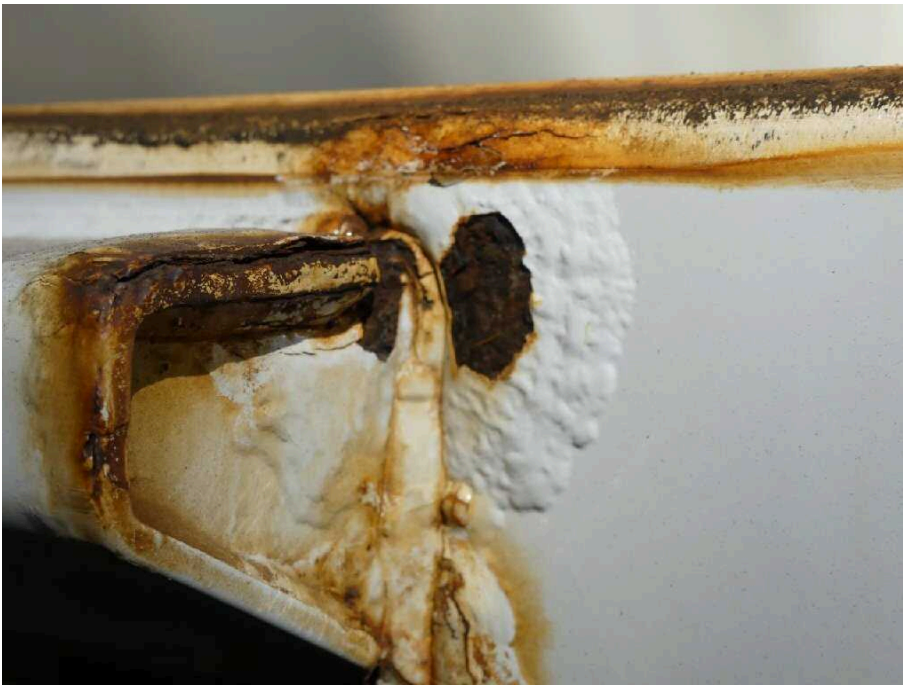
**Bild 29**  
Fahrzeugheck Rahmen hinten links korrodiert

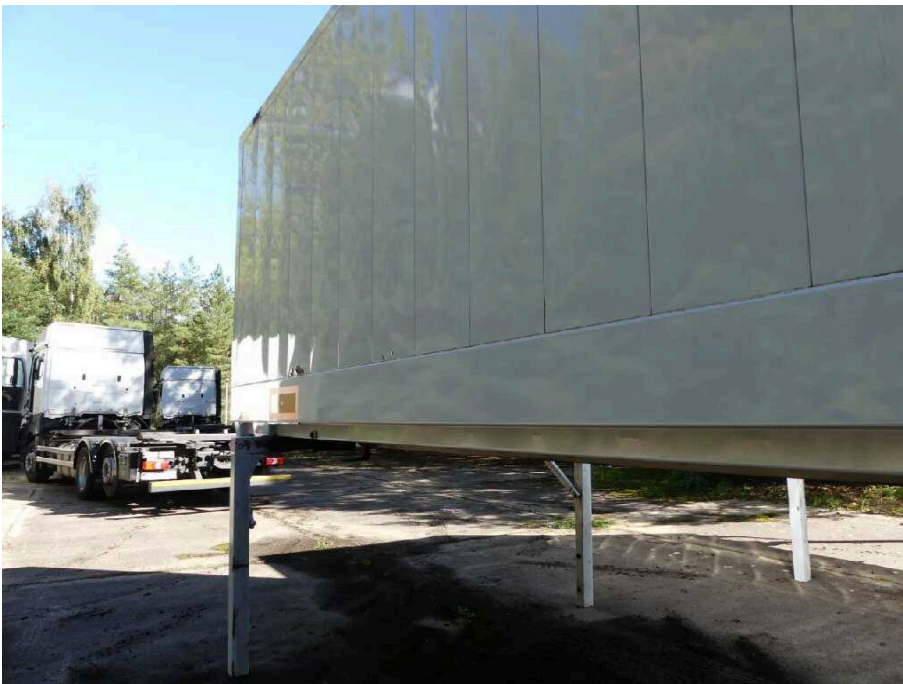
**Bild 30**  
Fahrzeugfront Fahrzeugrahmen links korrodiert

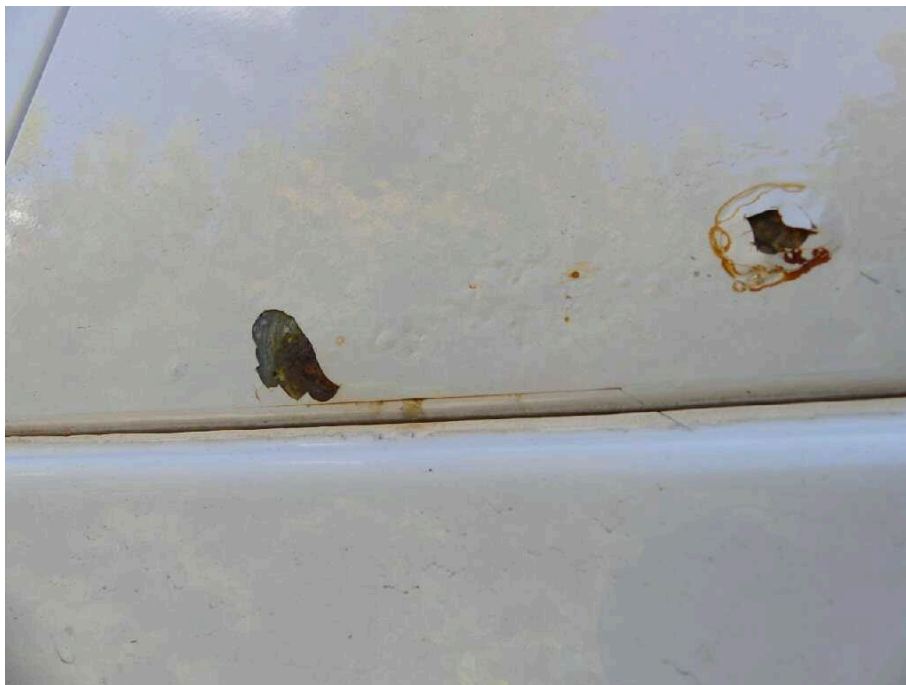
**Bild 31**  
Fahrzeugfront Fahrzeugrahmen links korrodiert

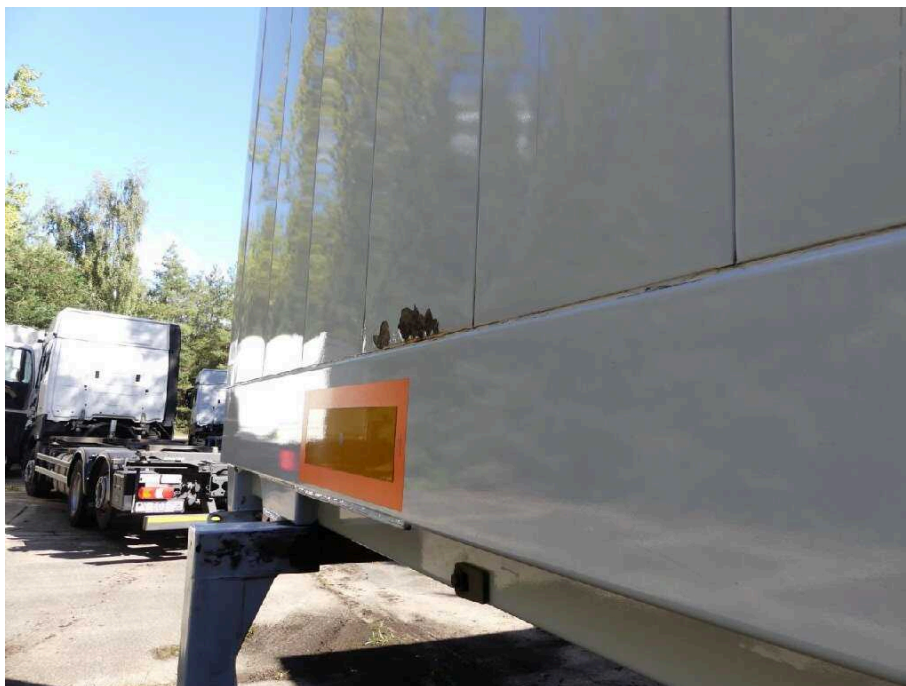
**Bild 32**  
Fahrzeugfront Fahrzeugrahmen links korrodiert

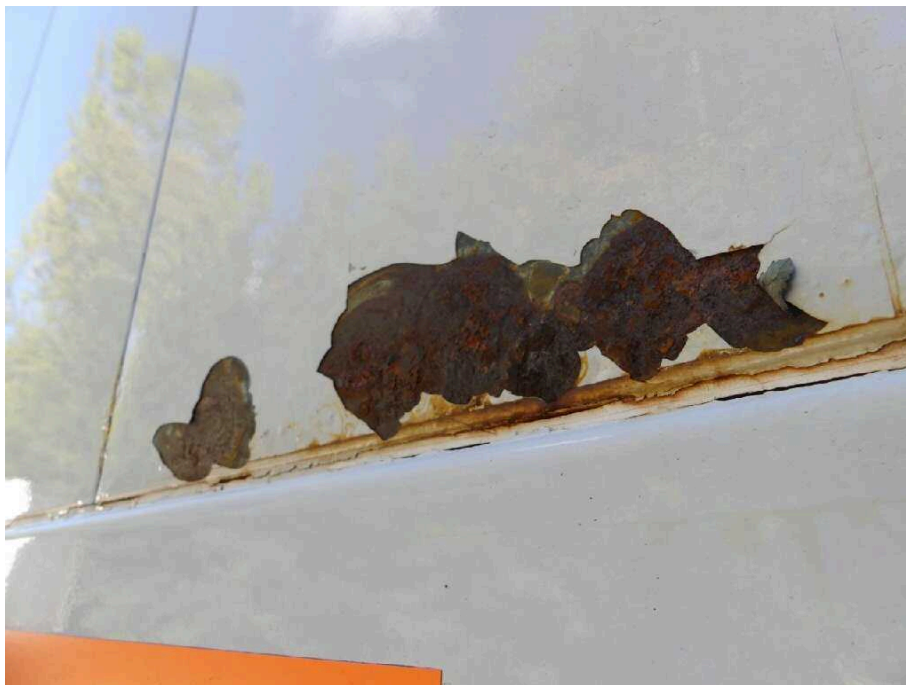
**Bild 33**  
Fahrzeugfront Fahrzeugrahmen links korrodiert
