Lichtbildanlage

Dokumentennummer: 1800535

Amtliches Kennzeichen: Y-WA1699

Fahrzeugidentifikationsnummer: 6W1282988

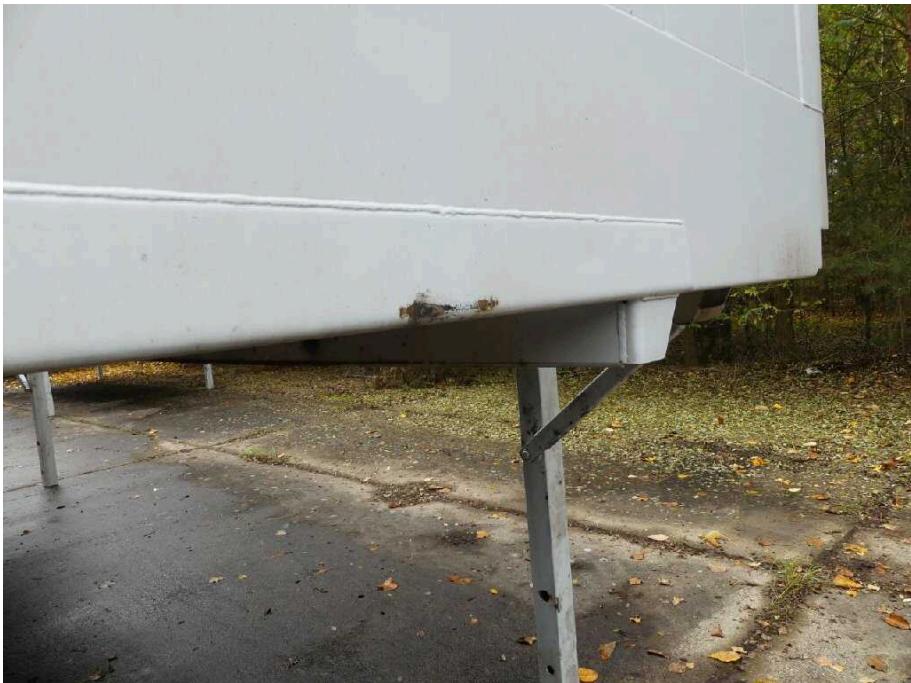
Bild 9
Aufbau Bodenrahmen vorne korrodiert

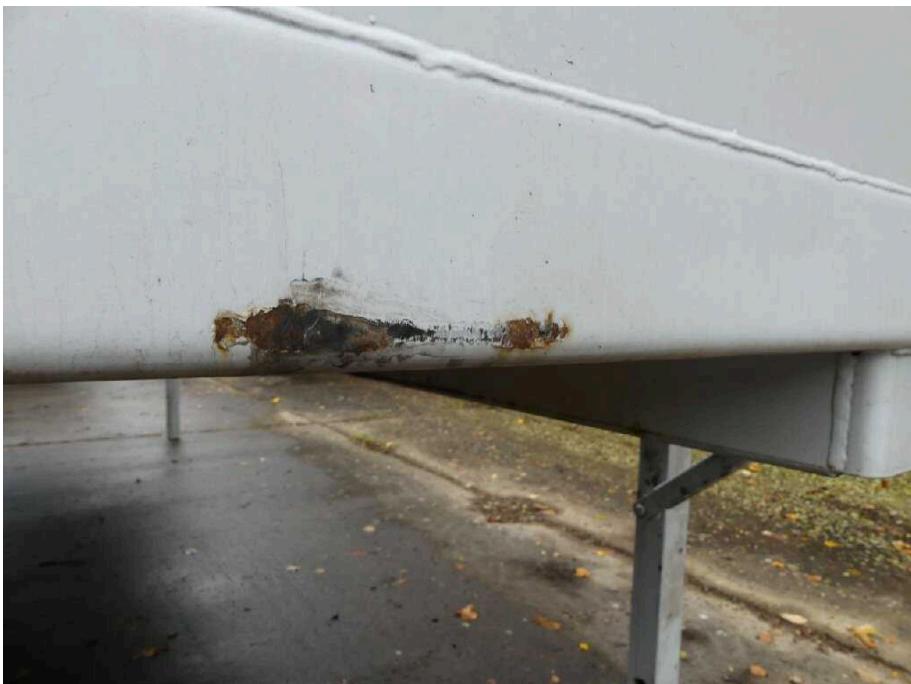
Bild 10
Aufbau Bodenrahmen vorne korrodiert

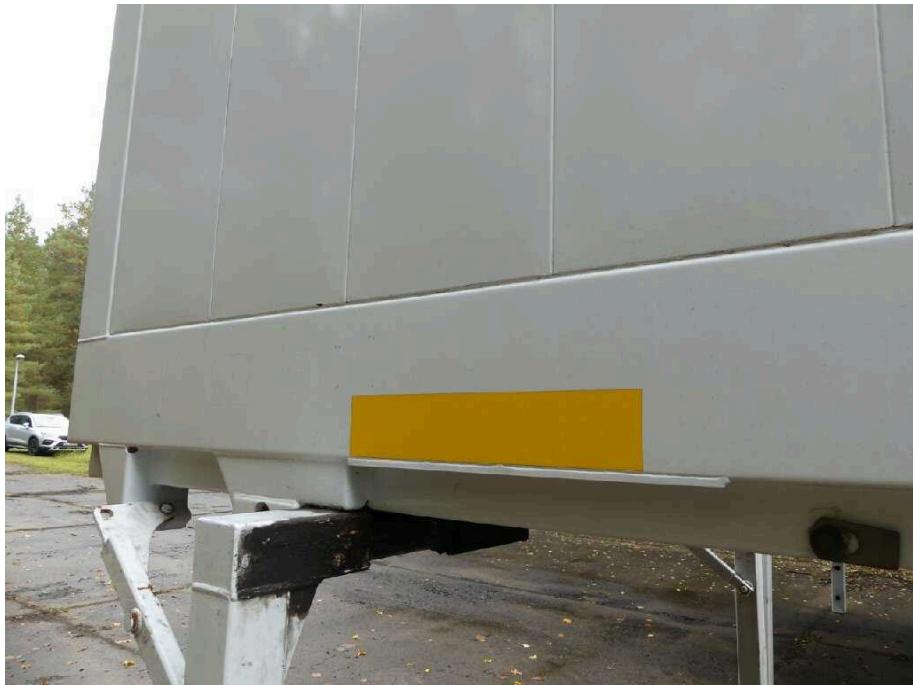
Bild 11

Fahrzeug Fahrzeug aussen links, Kratzer/korrodier und Delle

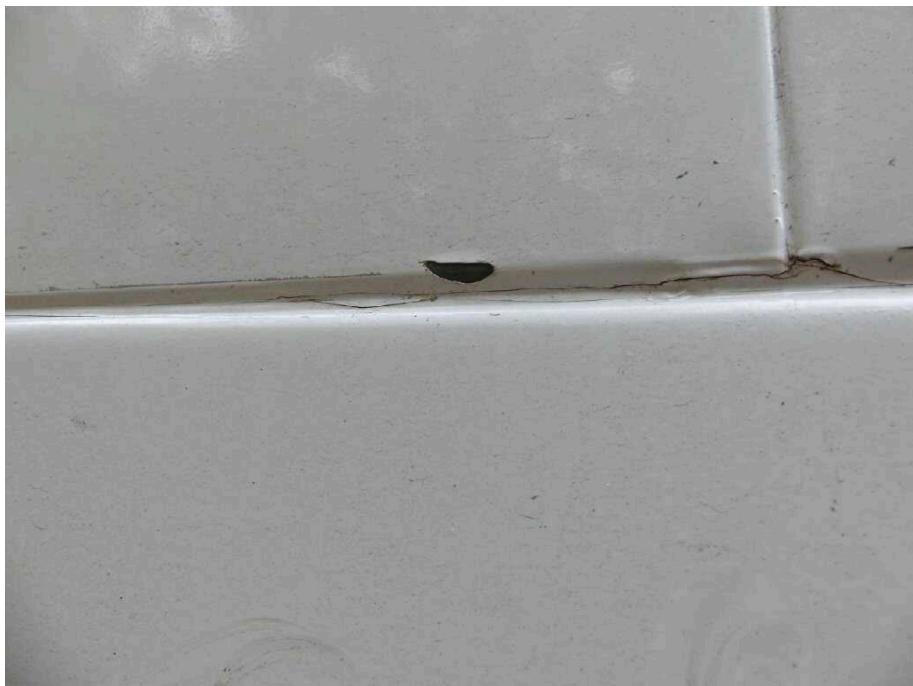
Bild 12

Fahrzeug Fahrzeug aussen links, Kratzer/korrodier und Delle

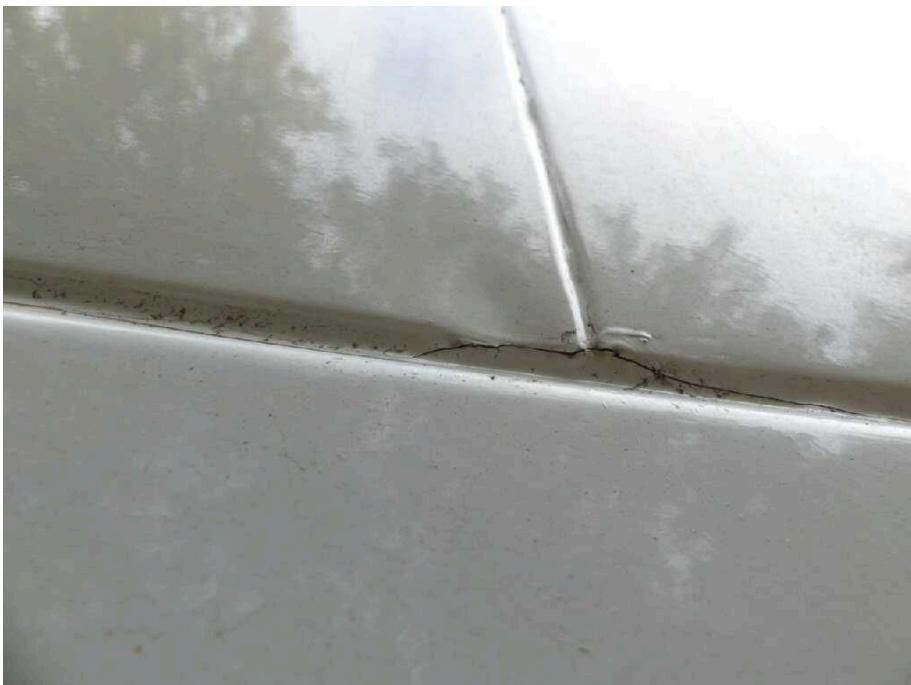
Bild 13

Fahrzeug Fahrzeug aussen links, Kratzer/korrodiert und Delle

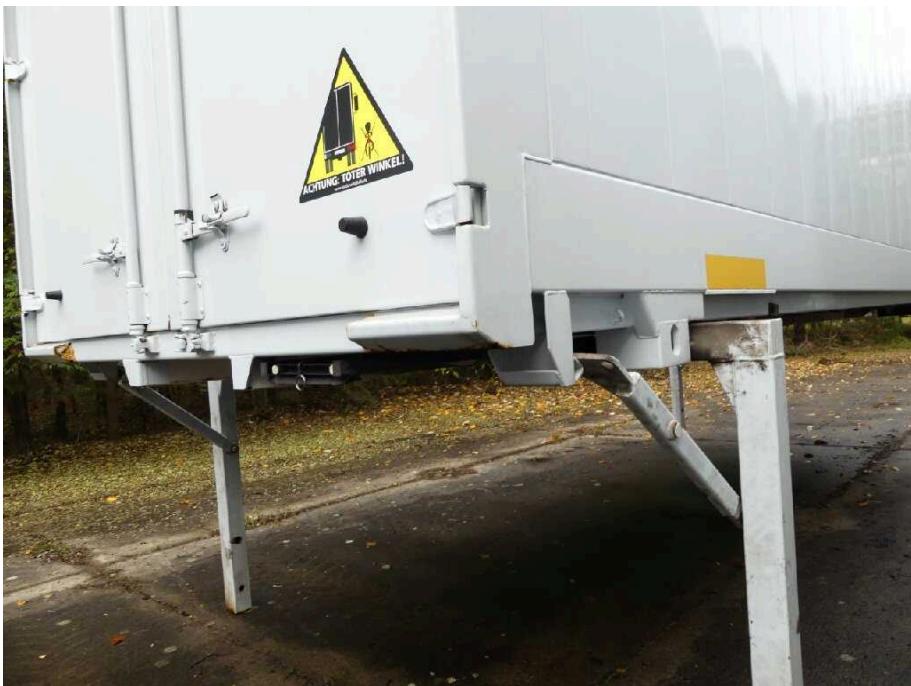
Bild 14

Fahrzeugheck Rahmen hinten rechts stark korrodiert

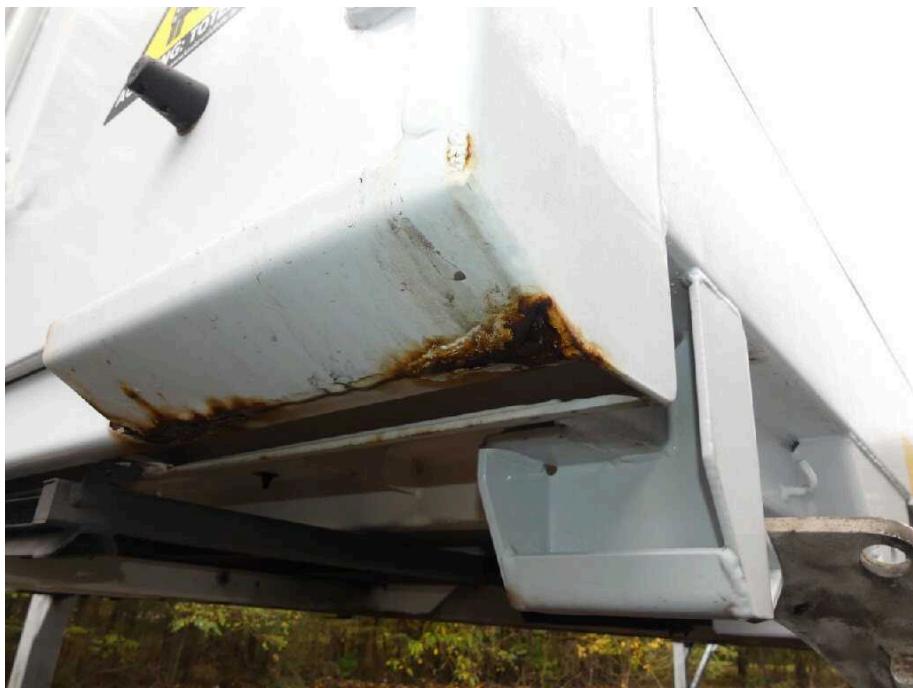
Bild 15
Fahrzeugheck Rahmen hinten rechts stark korrodiert

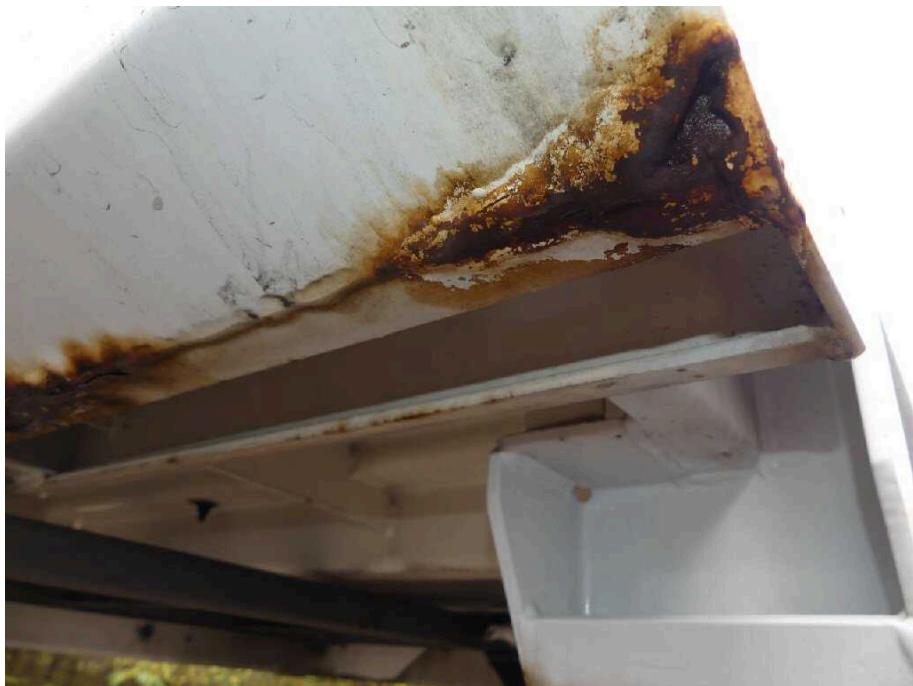
Bild 16
Fahrzeugheck Rahmen hinten rechts stark korrodiert

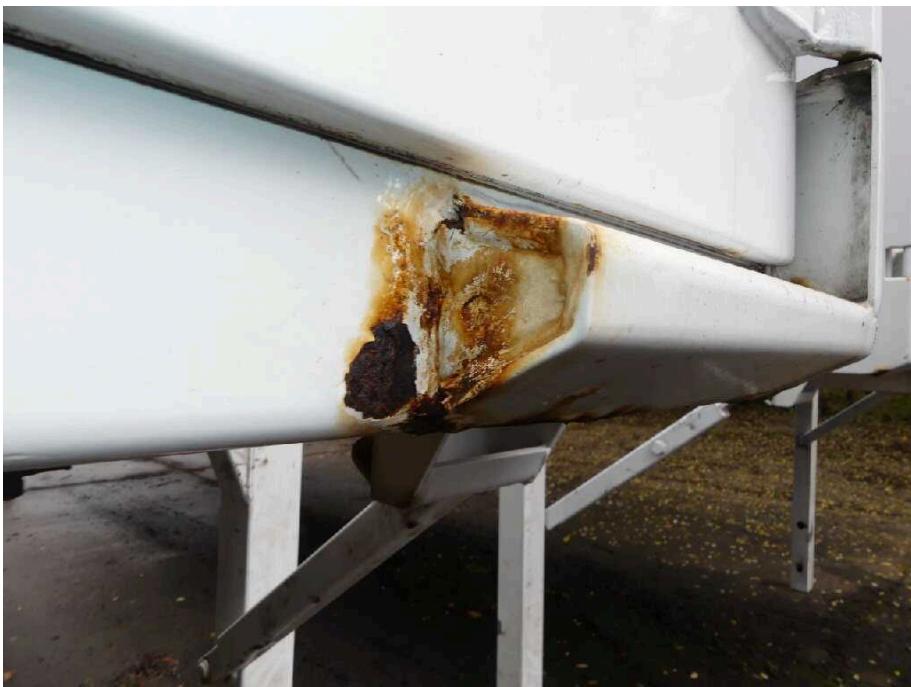
Bild 17
Fahrzeugheck Rahmen hinten rechts stark korrodiert

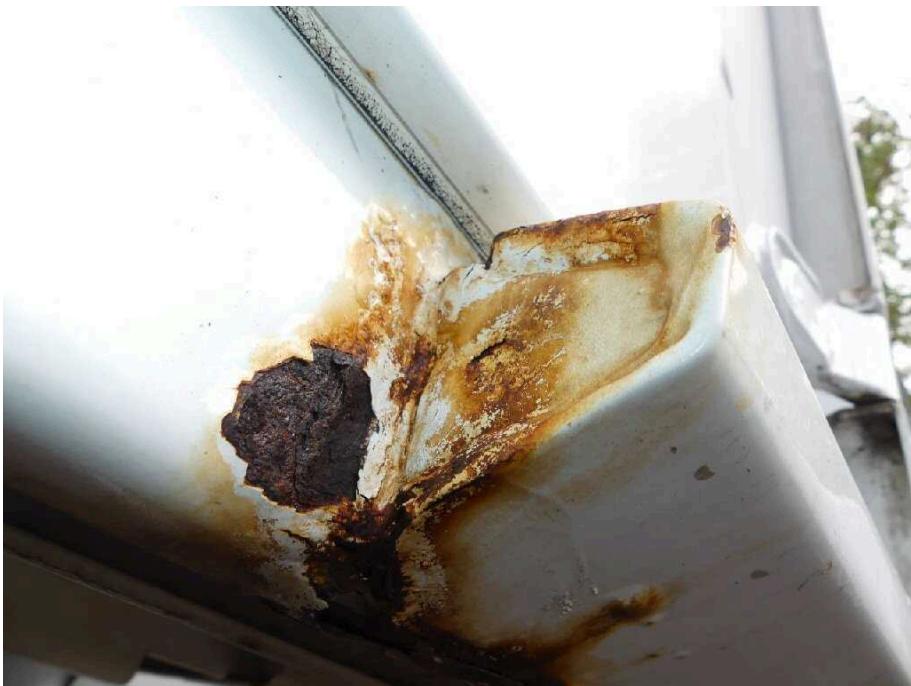
Bild 18
Fahrzeugheck Rahmen hinten rechts stark korrodiert

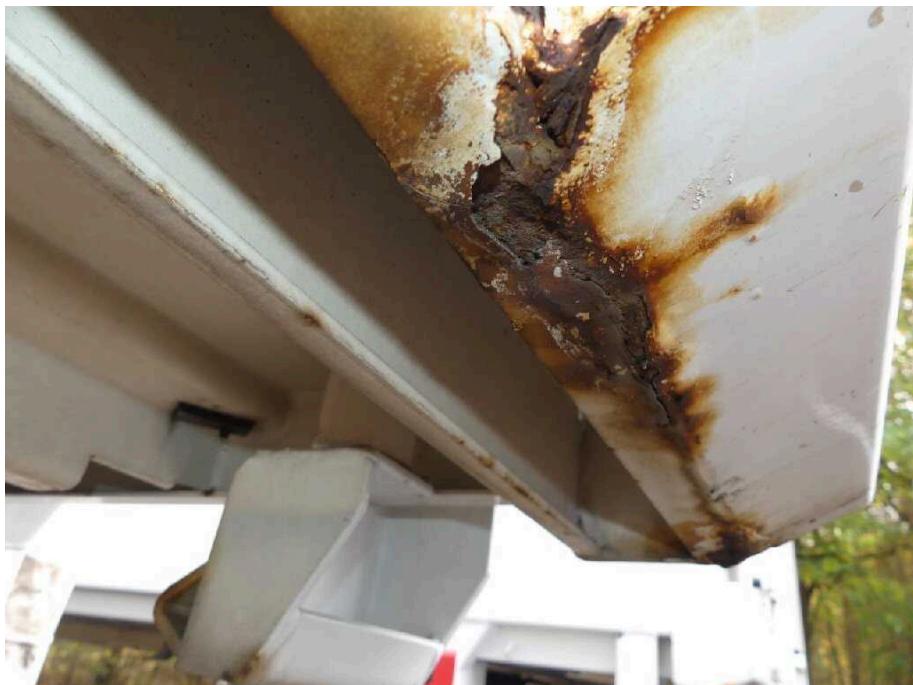
Bild 19
Fahrzeugheck Rahmen hinten rechts stark korrodiert

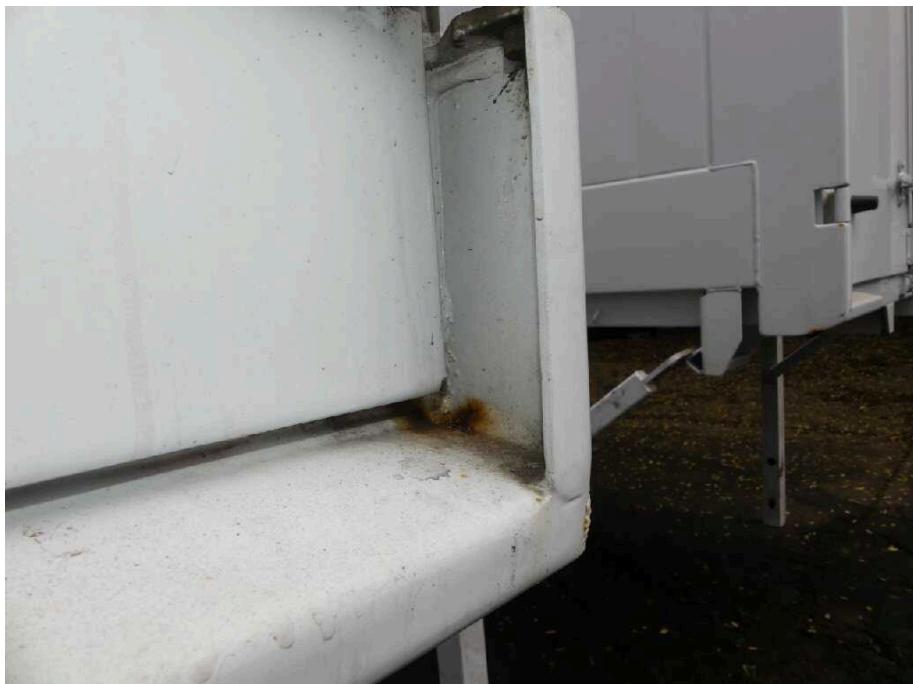
Bild 20
Fahrzeugheck Rahmen hinten rechts stark korrodiert

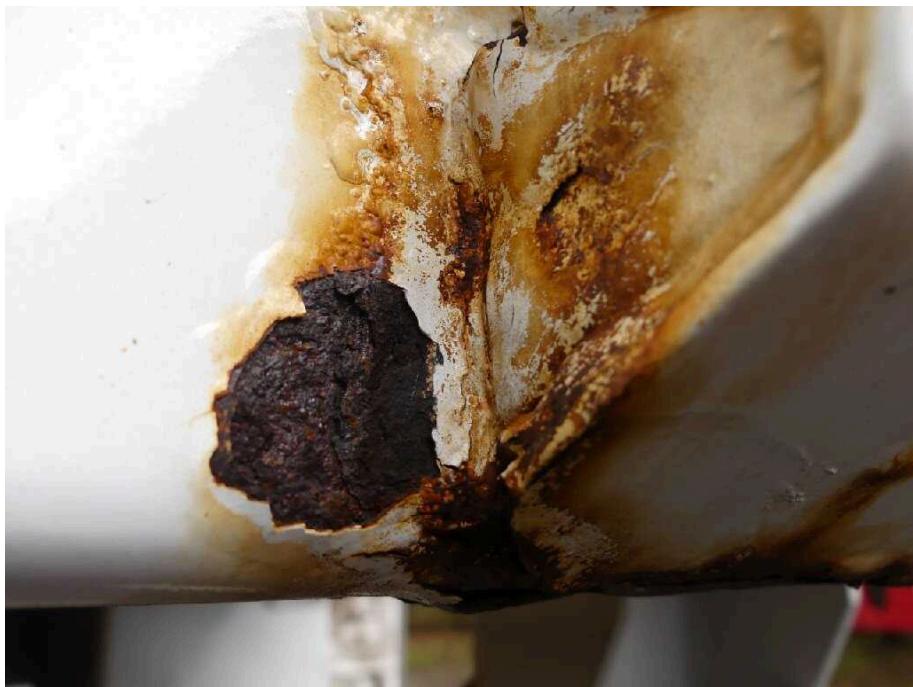
Bild 21
Fahrzeugheck Rahmen hinten rechts stark korrodiert

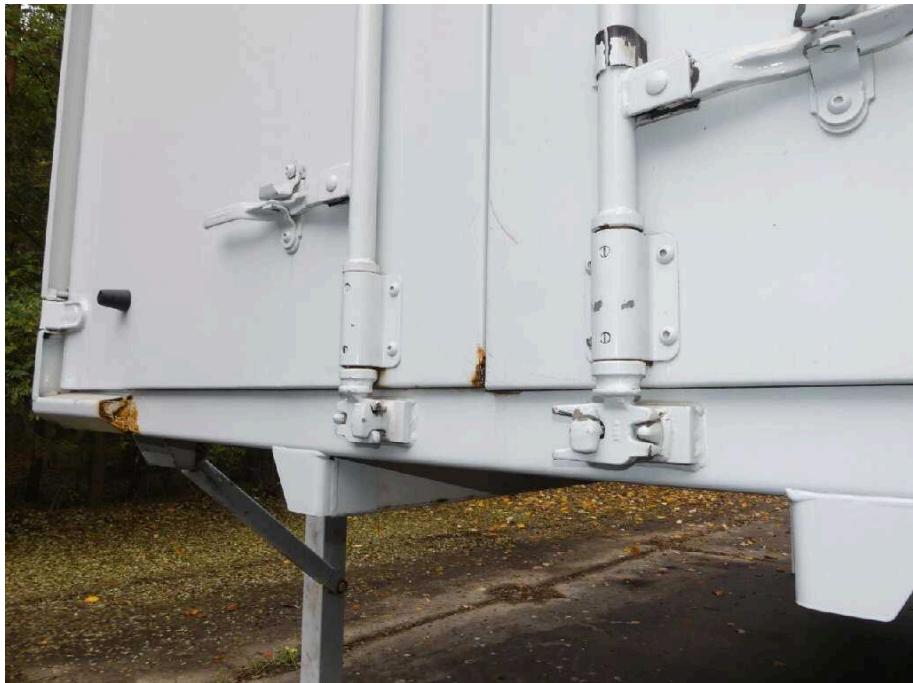
Bild 23
Fahrzeugheck Heckflügeltür links korrodiert

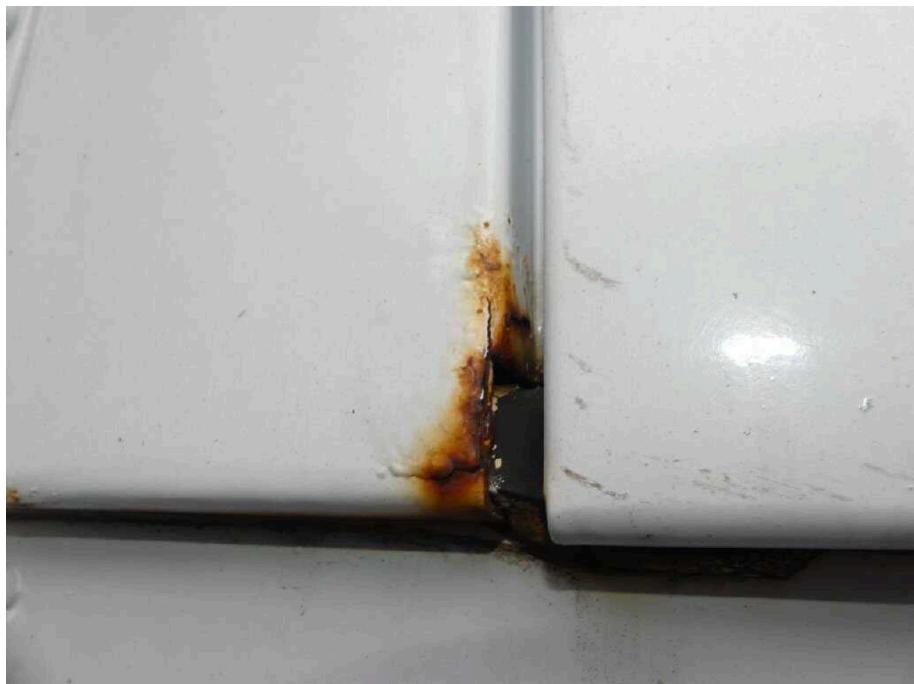
Bild 24
Fahrzeugheck Heckflügeltür links korrodiert

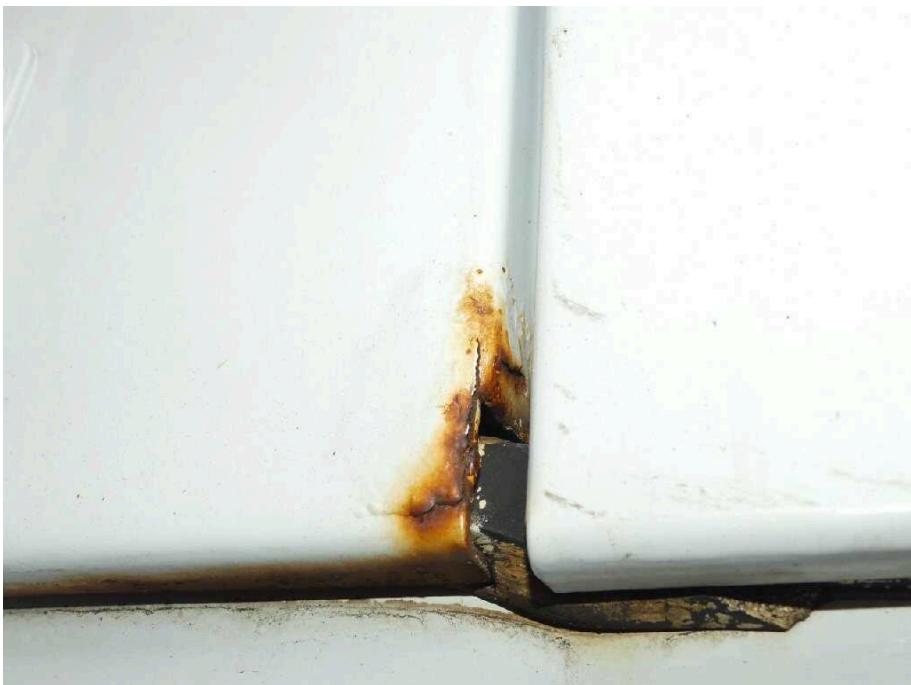
Bild 25
Fahrzeugheck Heckflügeltür links korrodiert

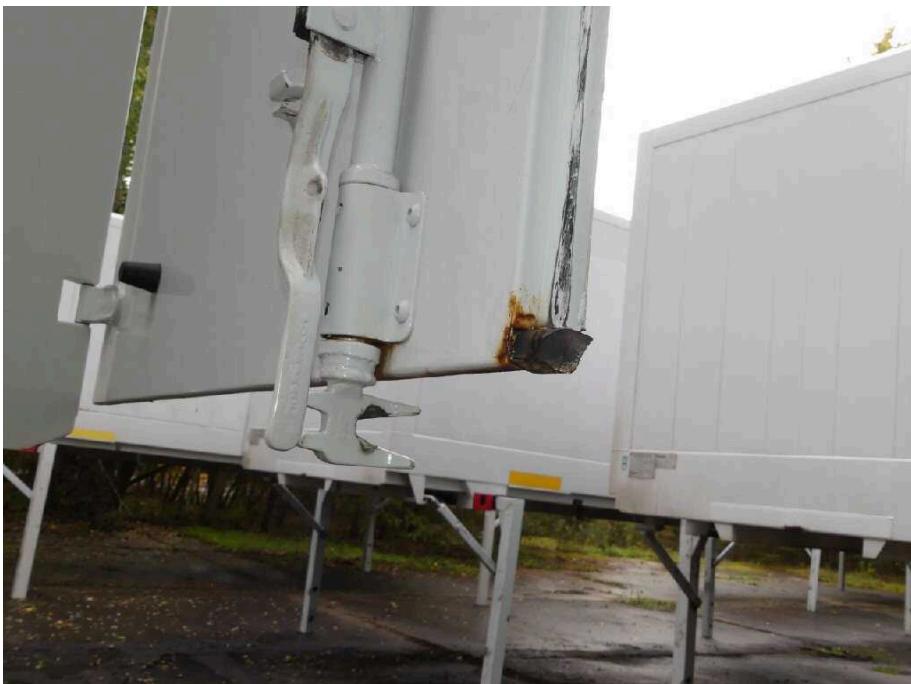
Bild 26
Fahrzeugheck Heckflügeltür links korrodiert

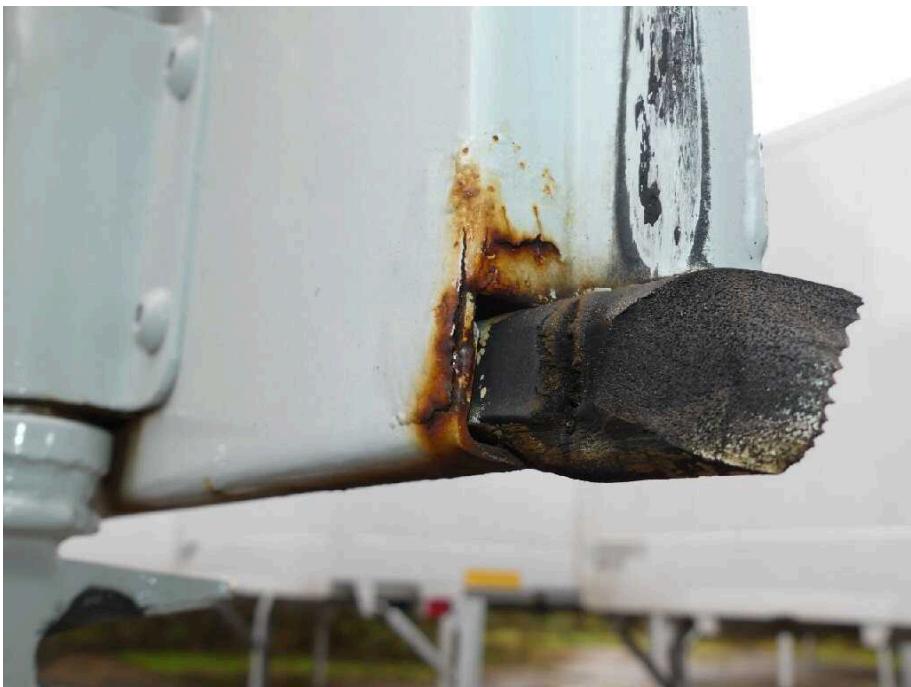
Bild 27
Fahrzeugheck Heckflügeltür links korrodiert

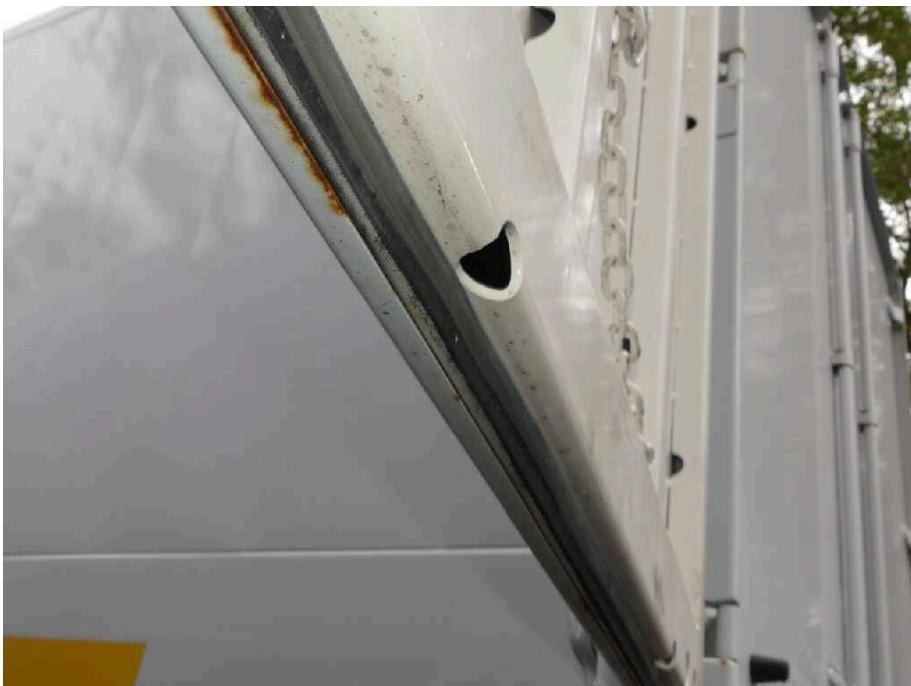
Bild 28
Fahrzeugheck Heckflügeltür links korrodiert

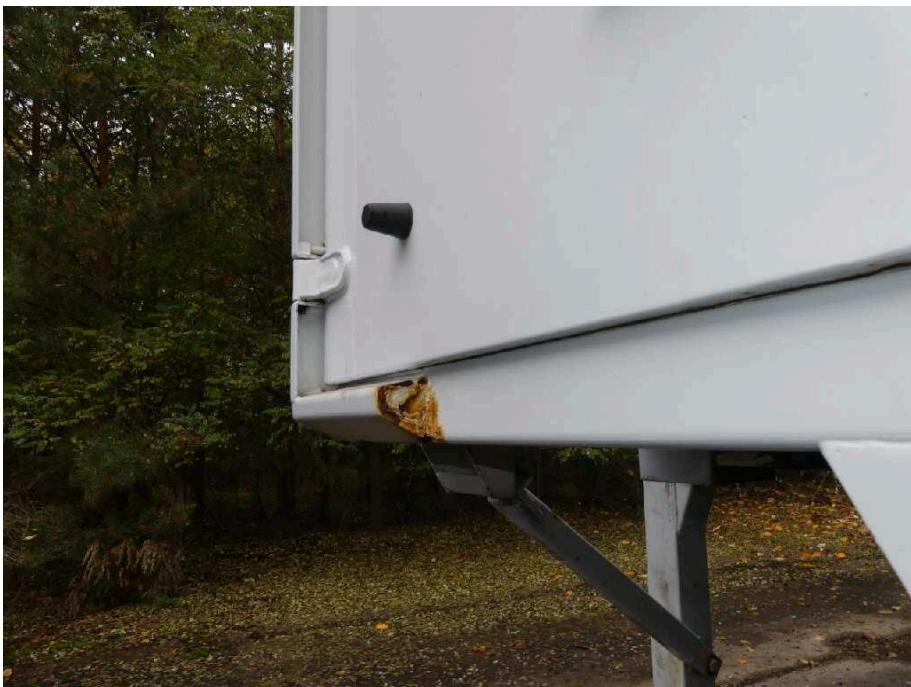
Bild 29
Fahrzeugheck Rahmen hinten links stark korrodiert

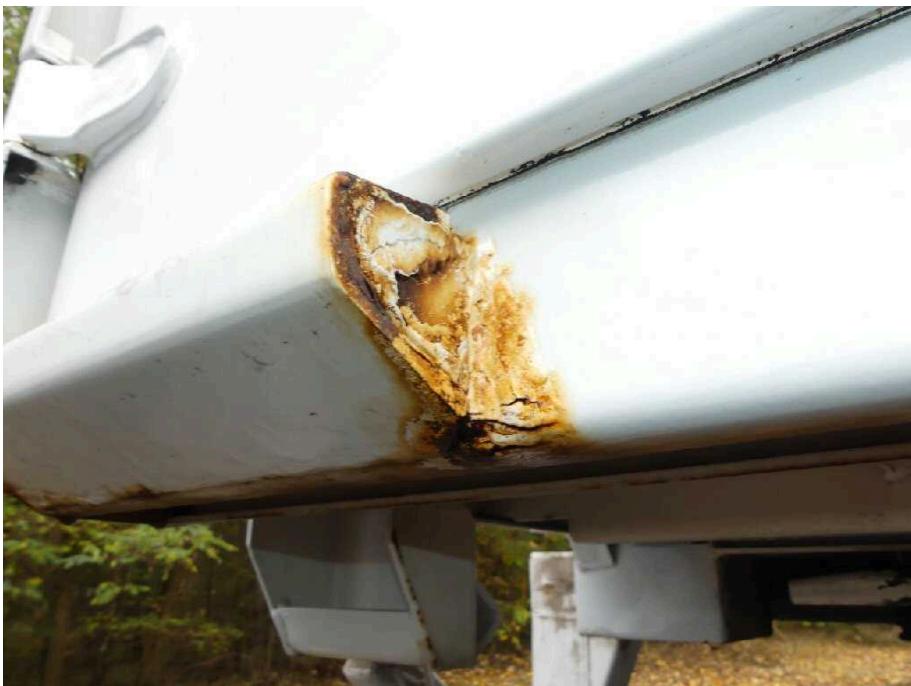
Bild 30
Fahrzeugheck Rahmen hinten links stark korrodiert

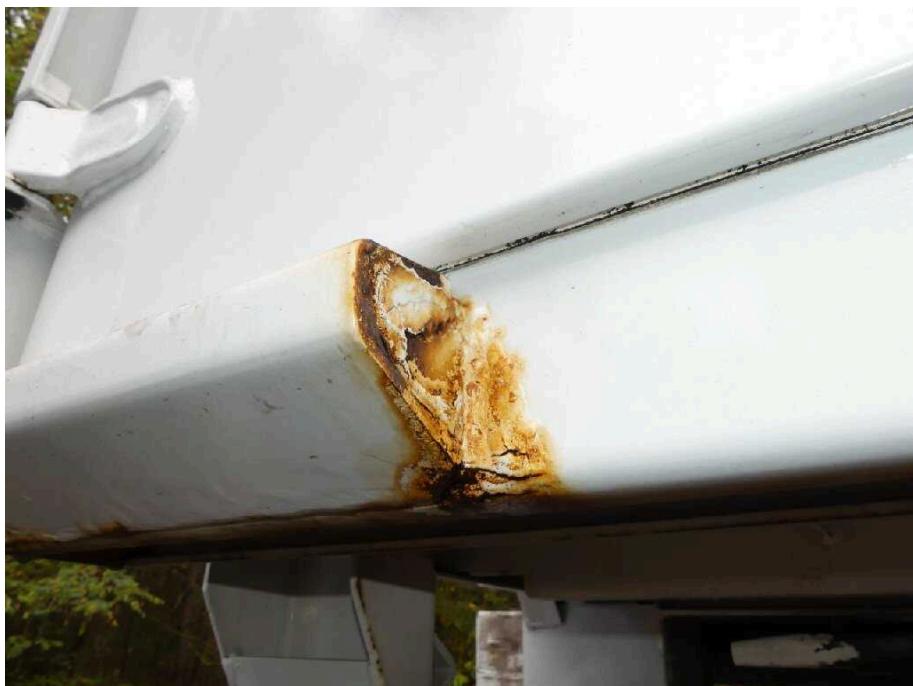
Bild 31
Fahrzeugheck Rahmen hinten links stark korrodiert

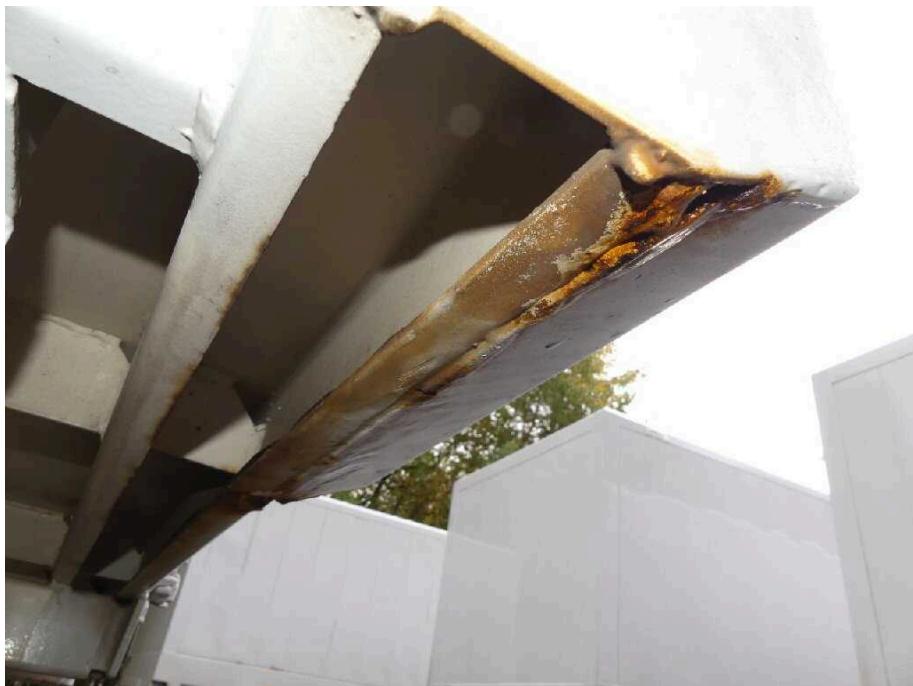
Bild 32
Fahrzeugheck Rahmen hinten links stark korrodiert

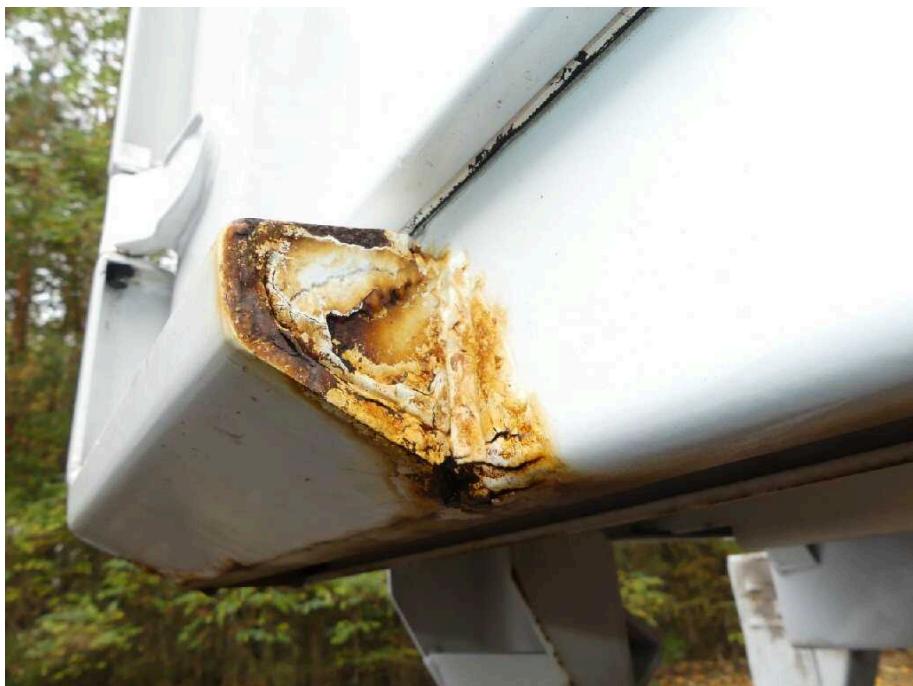
Bild 33
Fahrzeugheck Rahmen hinten links stark korrodiert

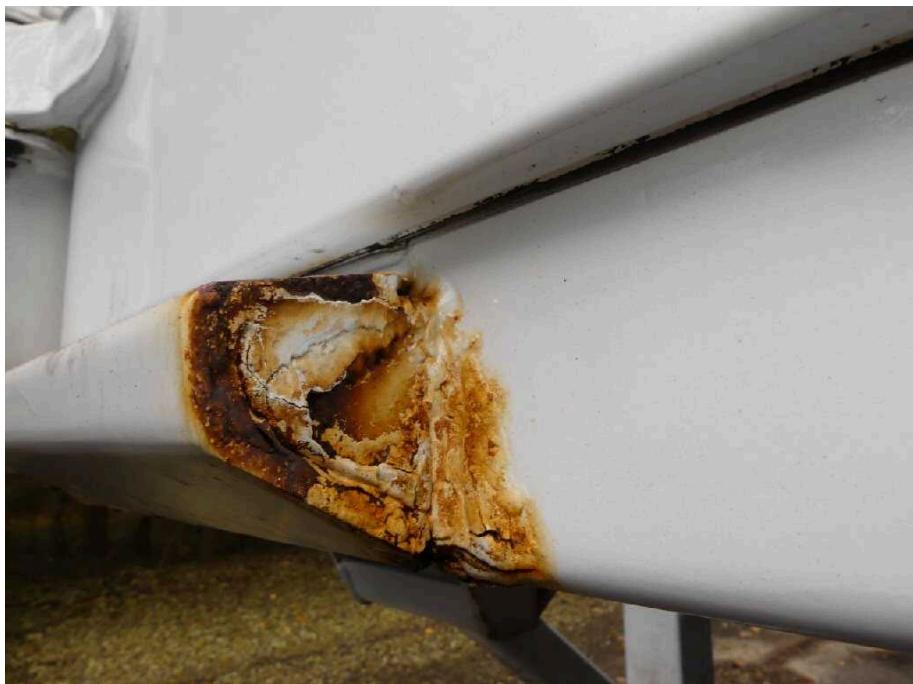
Bild 34
Fahrzeugheck Rahmen hinten links stark korrodiert

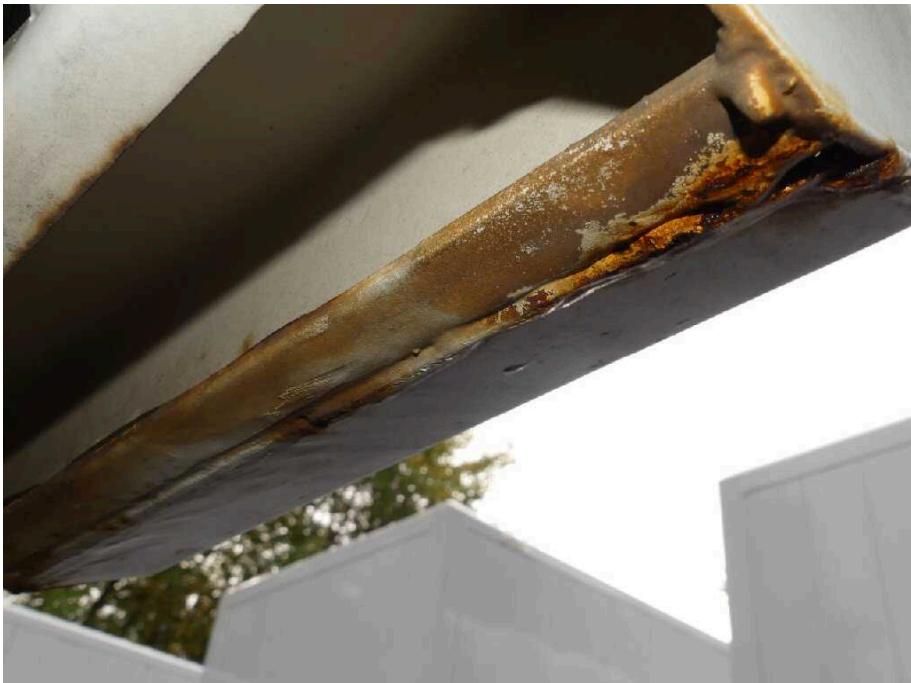
Bild 35
Fahrzeugheck Rahmen hinten links stark korrodiert

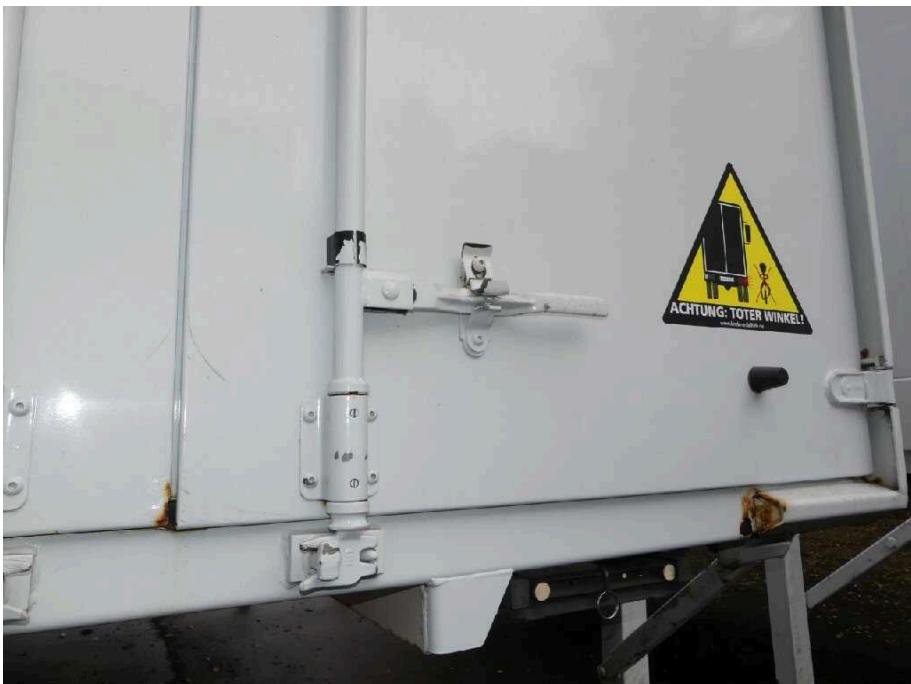
Bild 36
Fahrzeugheck Heckflügeltür rechts Führung Verschluss lose

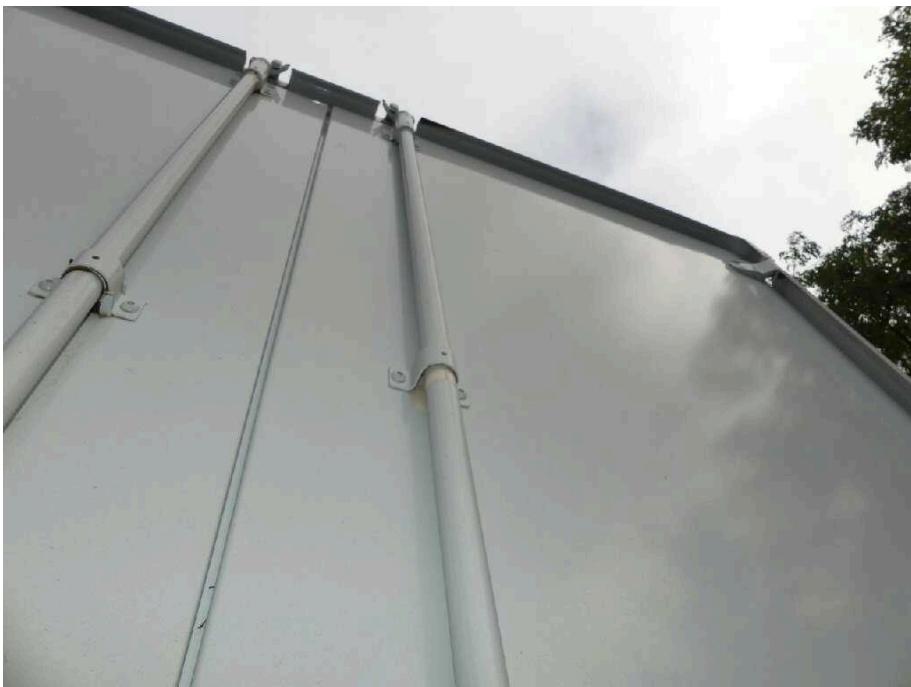
Bild 37
Fahrzeugheck Heckflügeltür rechts Führung Verschluss lose

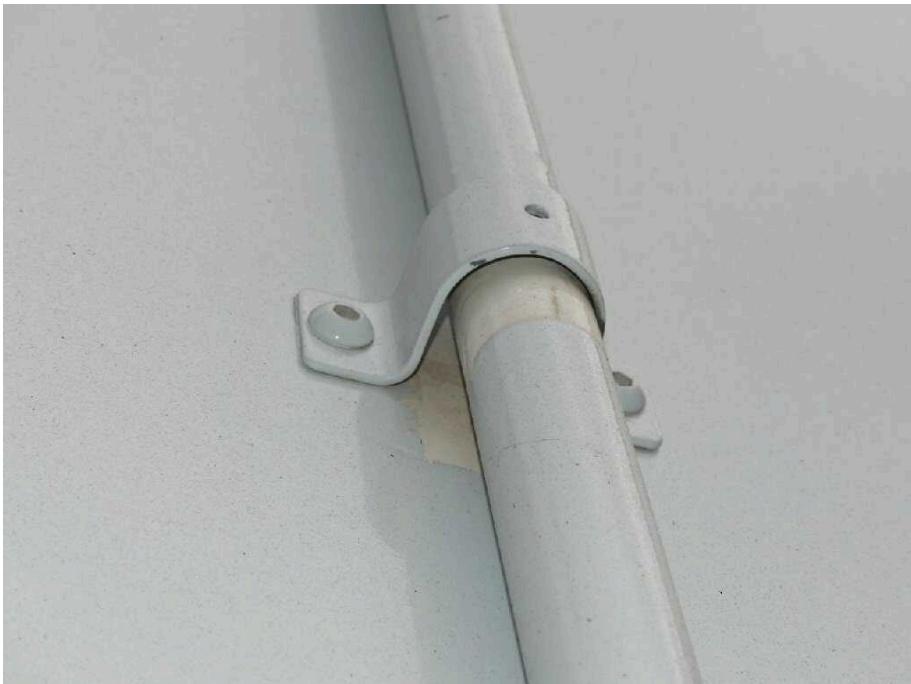
Bild 38
Fahrzeugheck Heckflügeltür rechts Führung Verschluss lose

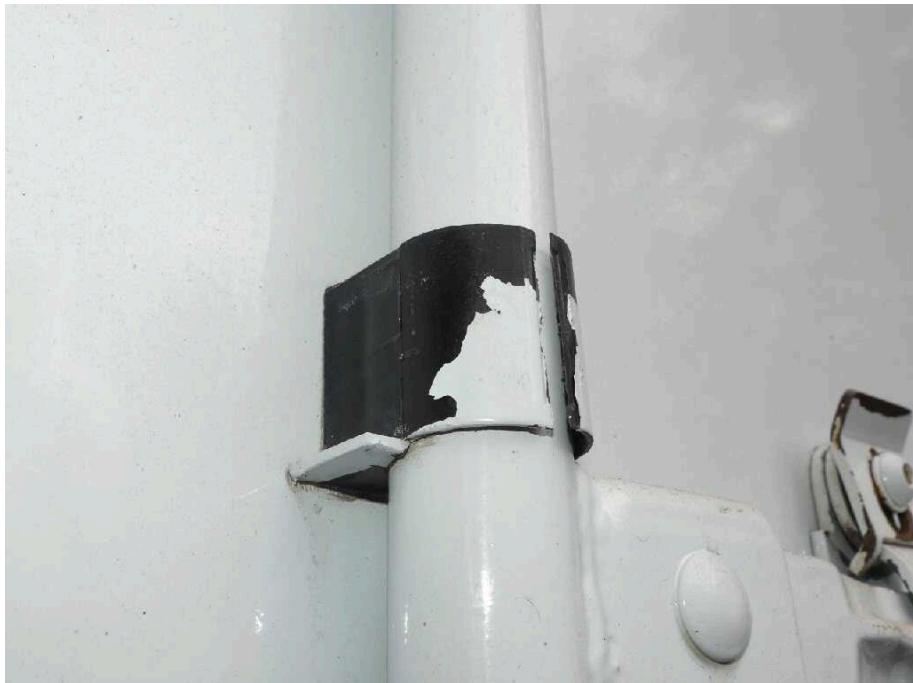
Bild 39
Fahrzeugheck Heckflügeltür rechts Führung Verschluss lose

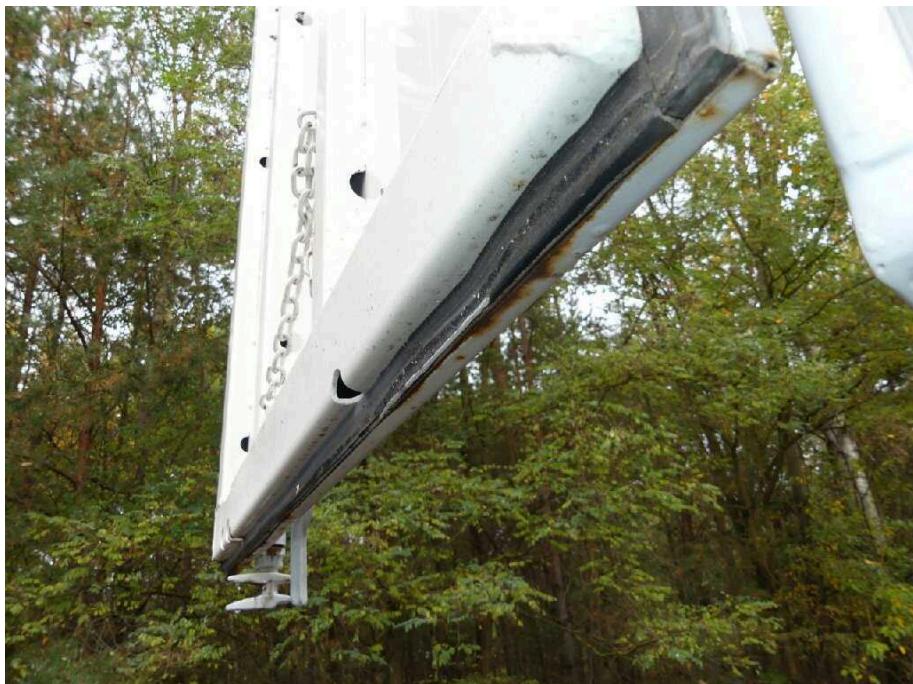
Bild 40
Fahrzeugheck Heckflügeltür links korrodiert
