# Lichtbildanlage

1805458

Y-WA1701

00000006W1282990

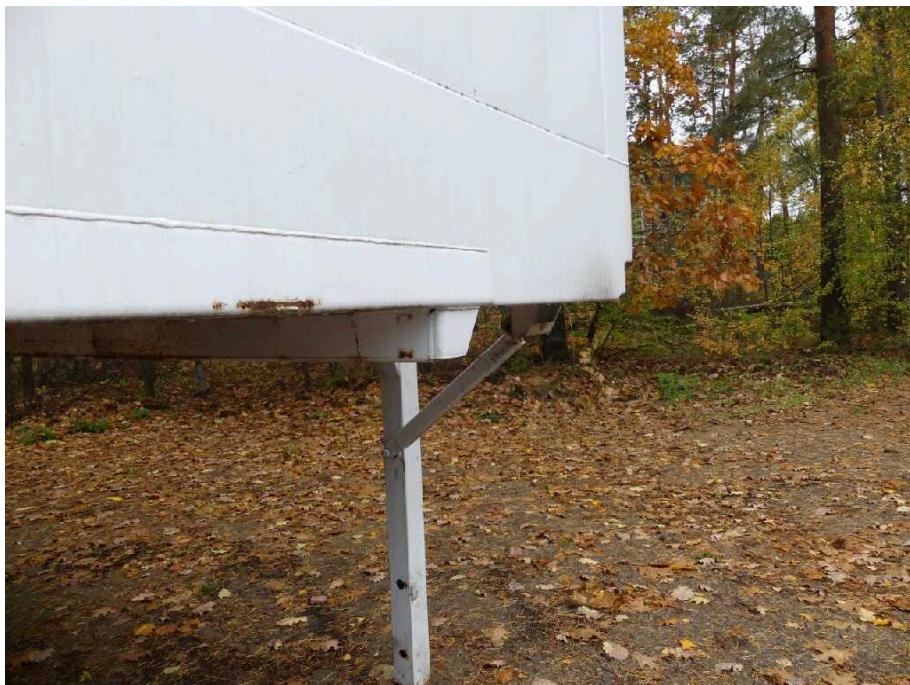
**Bild 9**  
Aufbau Bodenrahmen vorne korrodiert

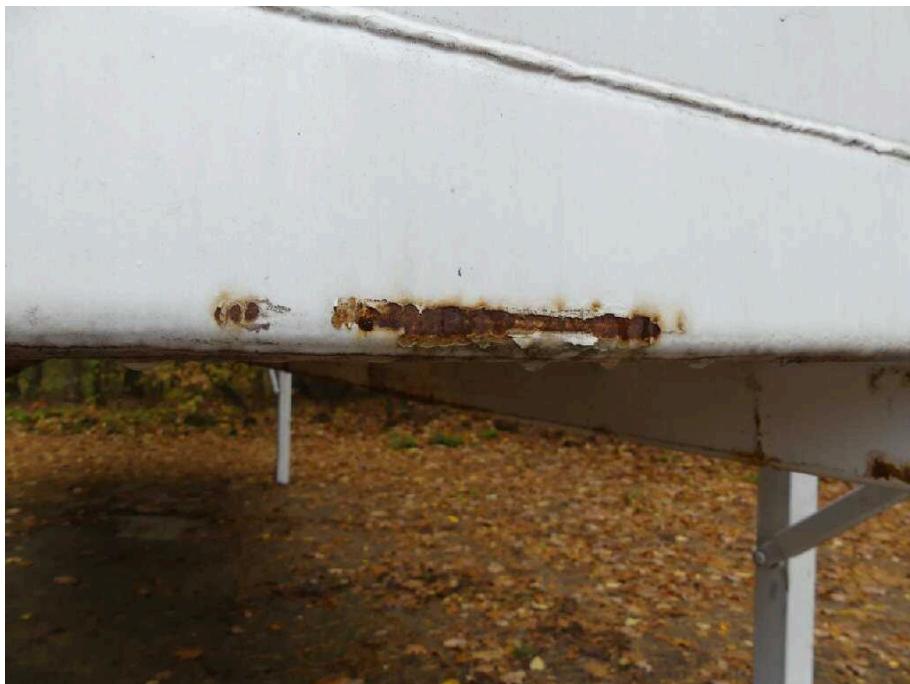
**Bild 10**  
Aufbau Bodenrahmen vorne korrodiert

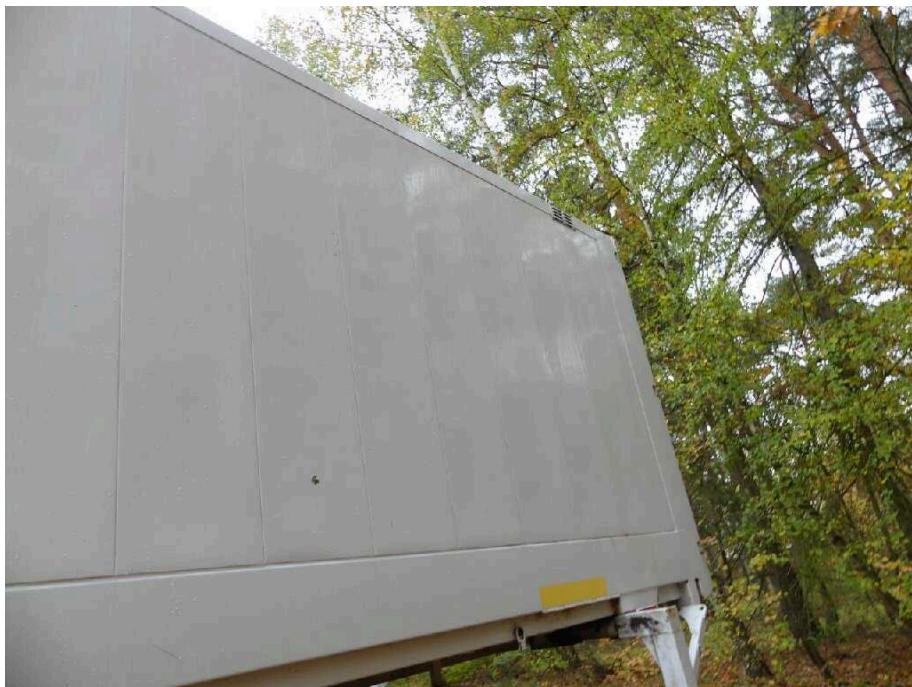
**Bild 11**

Fahrzeug Fahrzeug aussen links, korrodiert und verkratzt

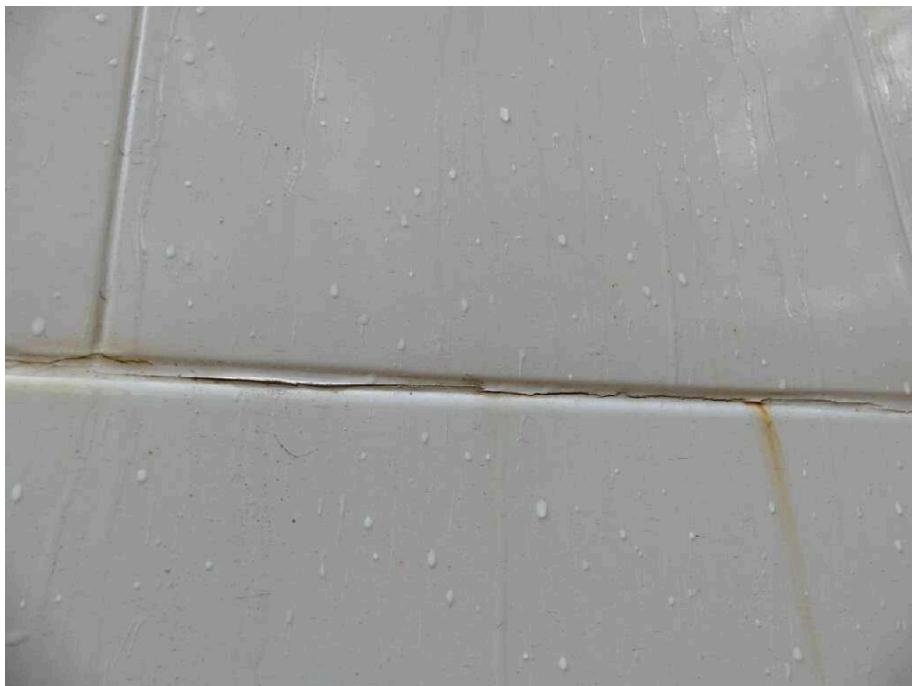
**Bild 12**

Fahrzeug Fahrzeug aussen links, korrodiert und verkratzt

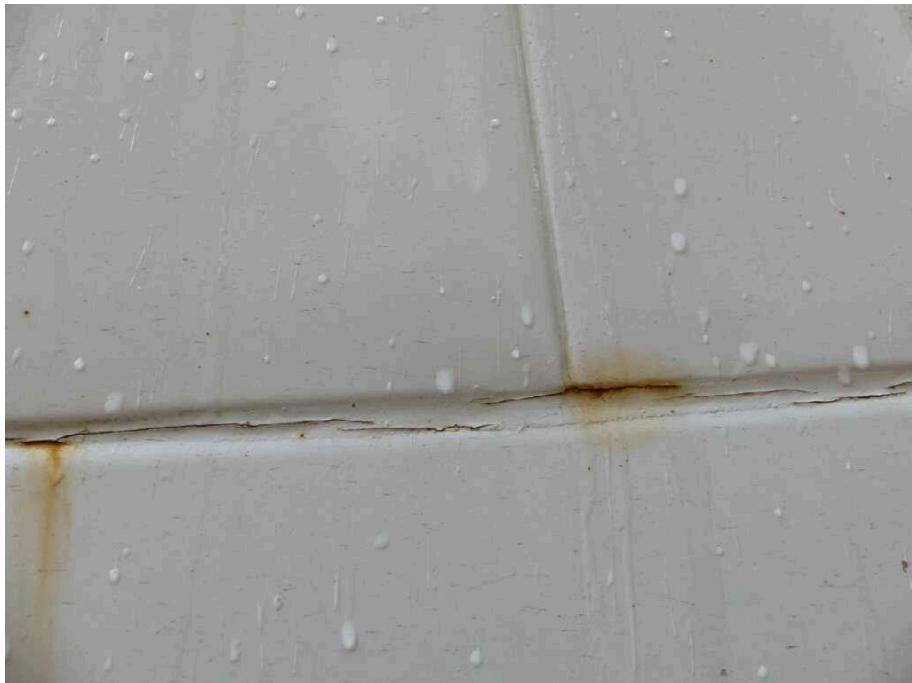
**Bild 13**  
Fahrzeug Fahrzeug aussen links, korrodiert und verkratzt

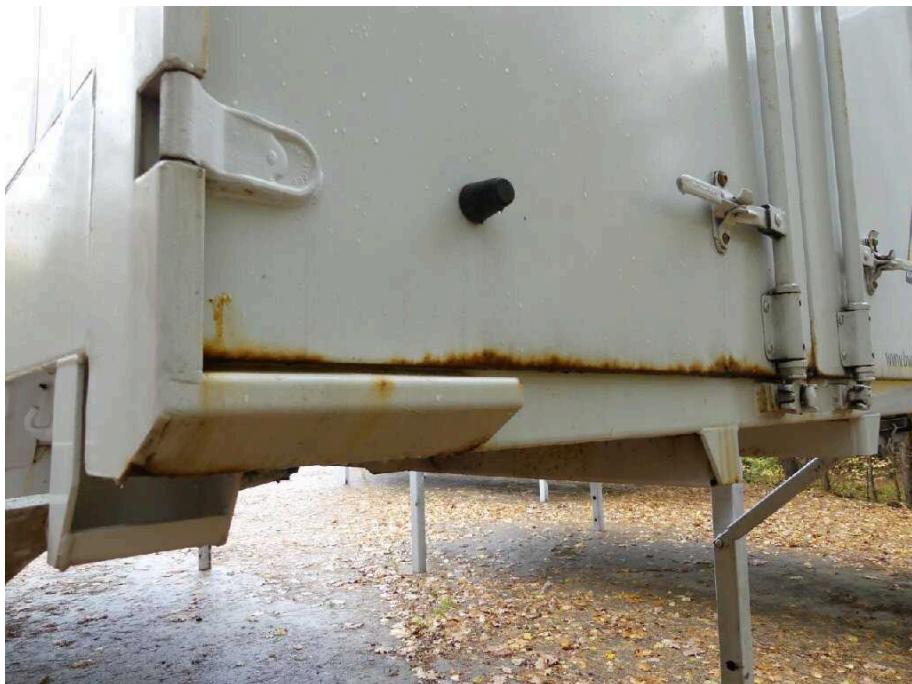
**Bild 14**  
Fahrzeugheck Heckflügeltür links stark korrodiert

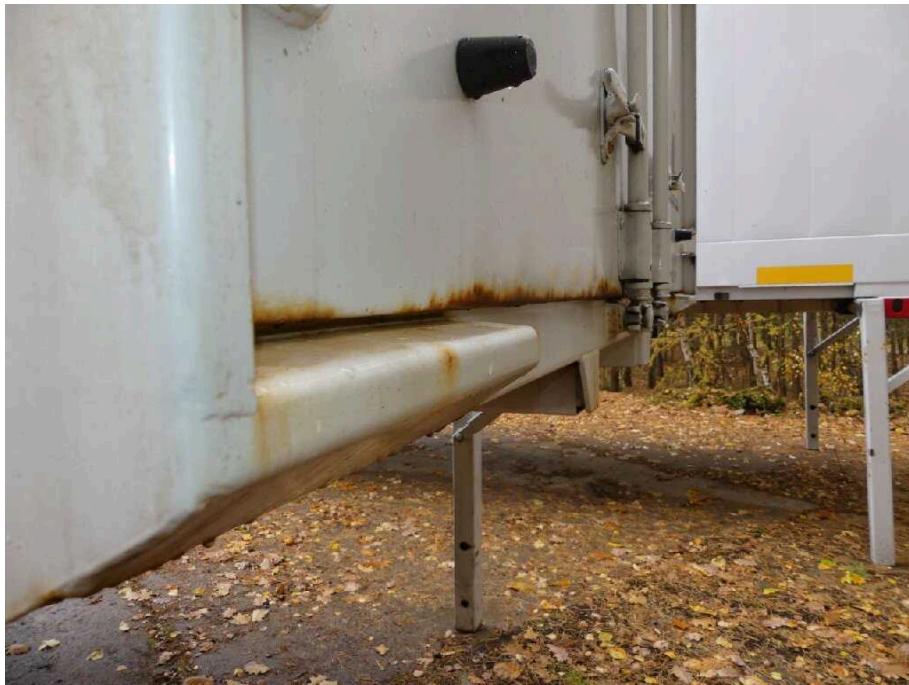
**Bild 15**  
Fahrzeugheck Heckflügeltür links stark korrodiert

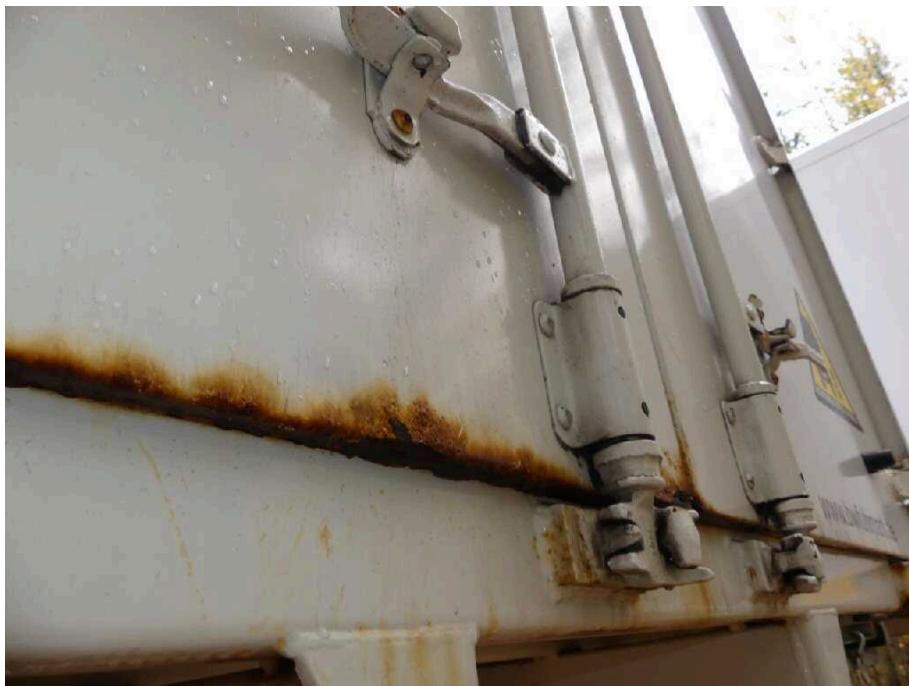
**Bild 16**  
Fahrzeugheck Heckflügeltür links stark korrodiert

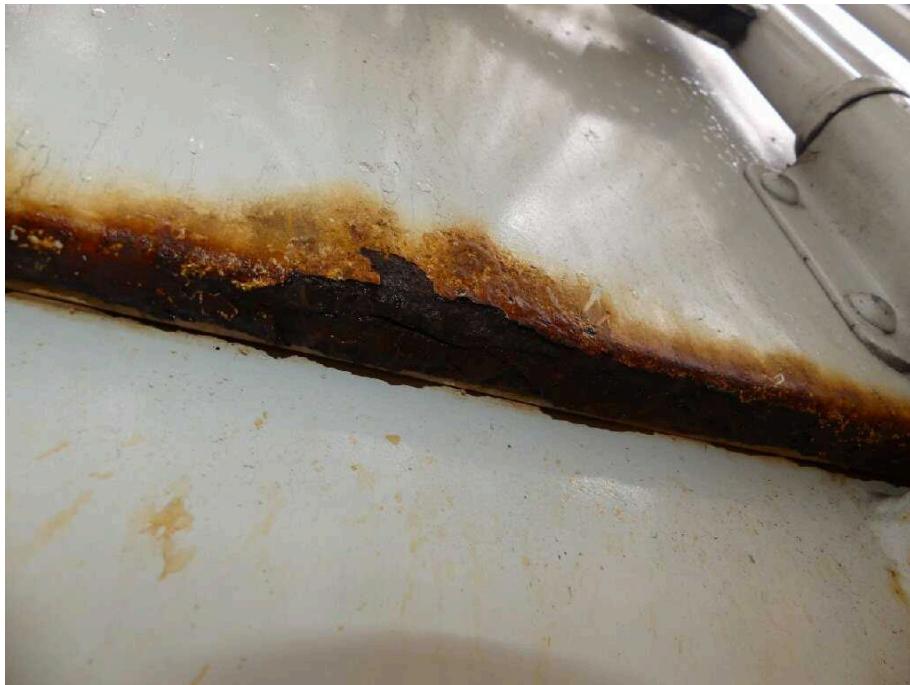
**Bild 17**  
Fahrzeugheck Heckflügeltür links stark korrodiert

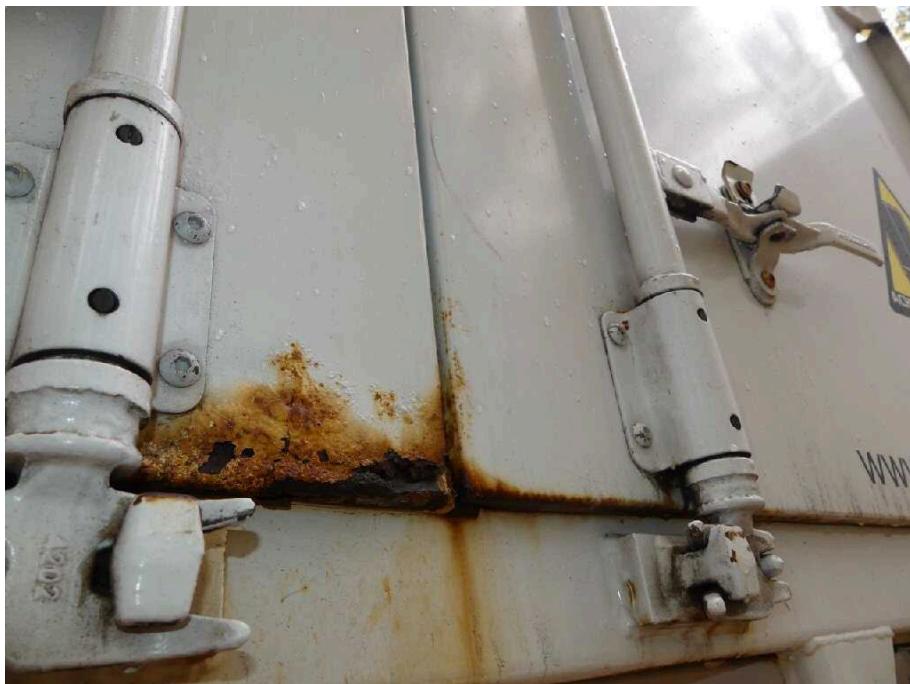
**Bild 18**  
Fahrzeugheck Heckflügeltür links stark korrodiert

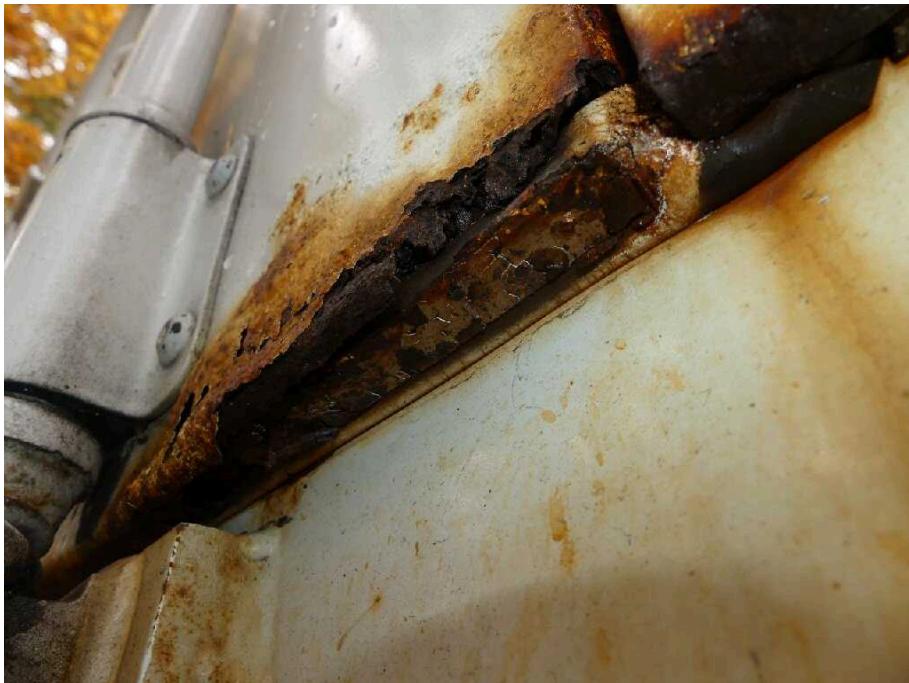
**Bild 19**  
Fahrzeugheck Heckflügeltür links stark korrodiert

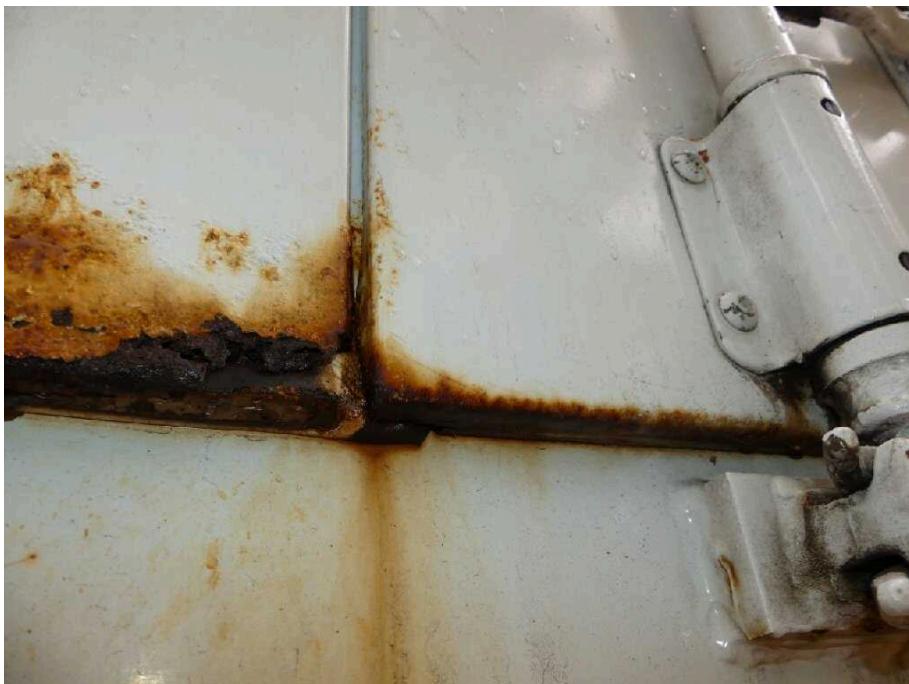
**Bild 20**  
Fahrzeugheck Heckflügeltür links stark korrodiert

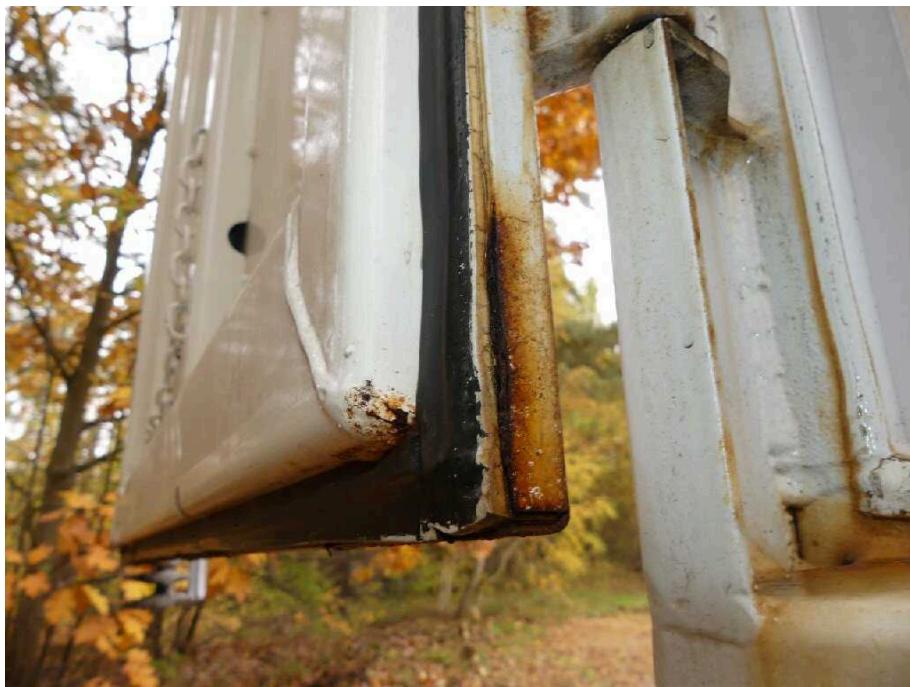
**Bild 21**  
Fahrzeugheck Heckflügeltür links stark korrodiert

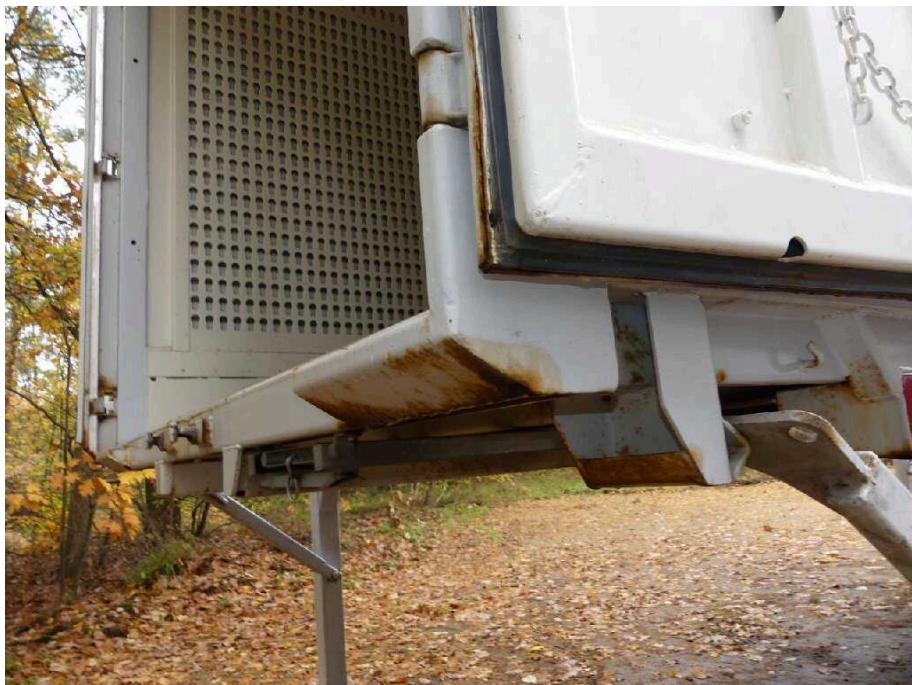
**Bild 23**  
Fahrzeugheck Heckflügeltür rechts korrodiert

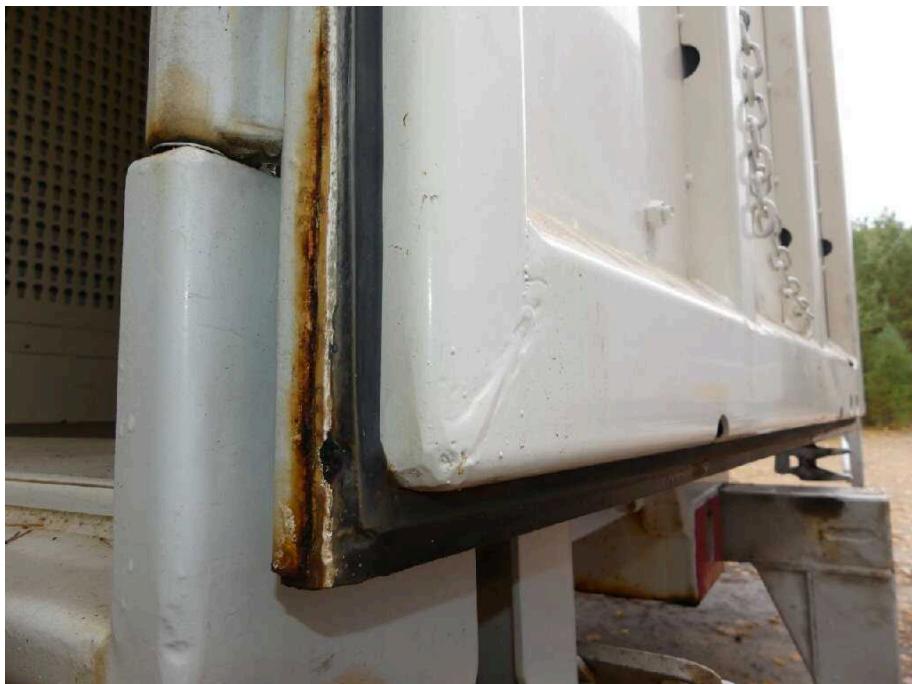
**Bild 24**  
Fahrzeugheck Heckflügeltür rechts korrodiert

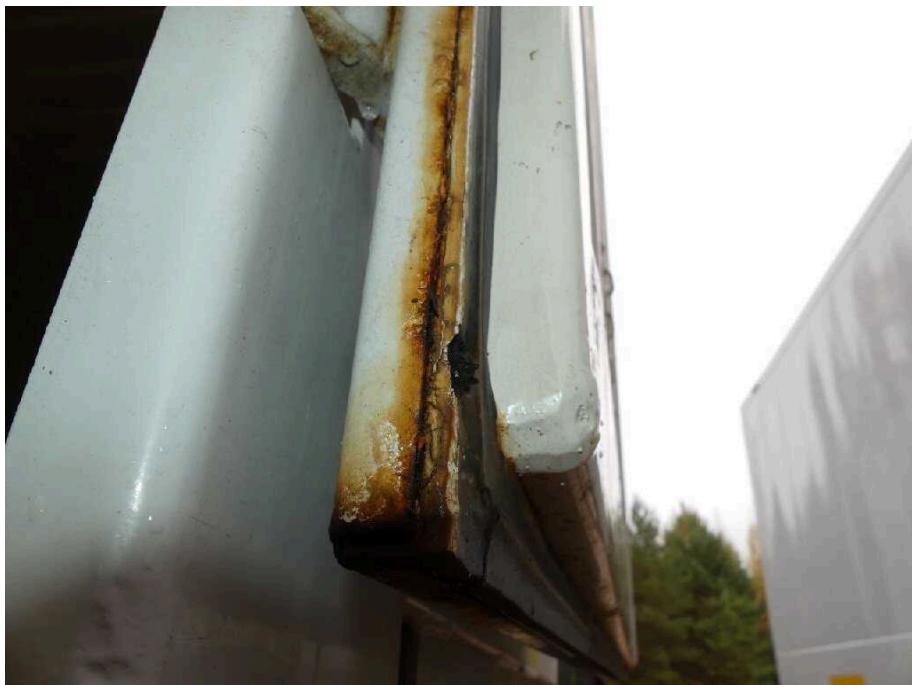
**Bild 25**  
Fahrzeugheck Heckflügeltür rechts korrodiert

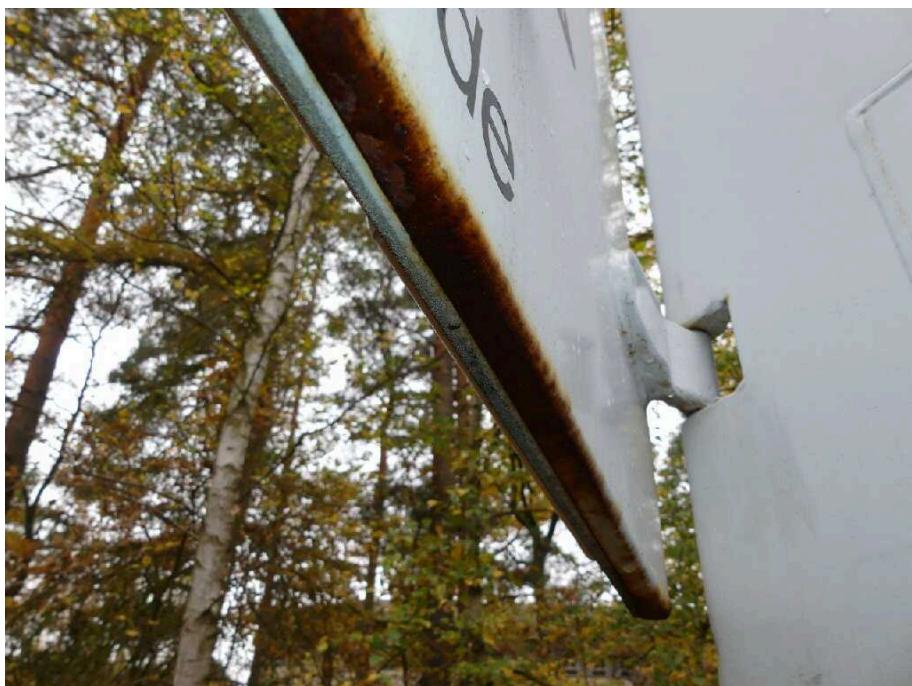
**Bild 26**  
Fahrzeugheck Heckflügeltür rechts korrodiert

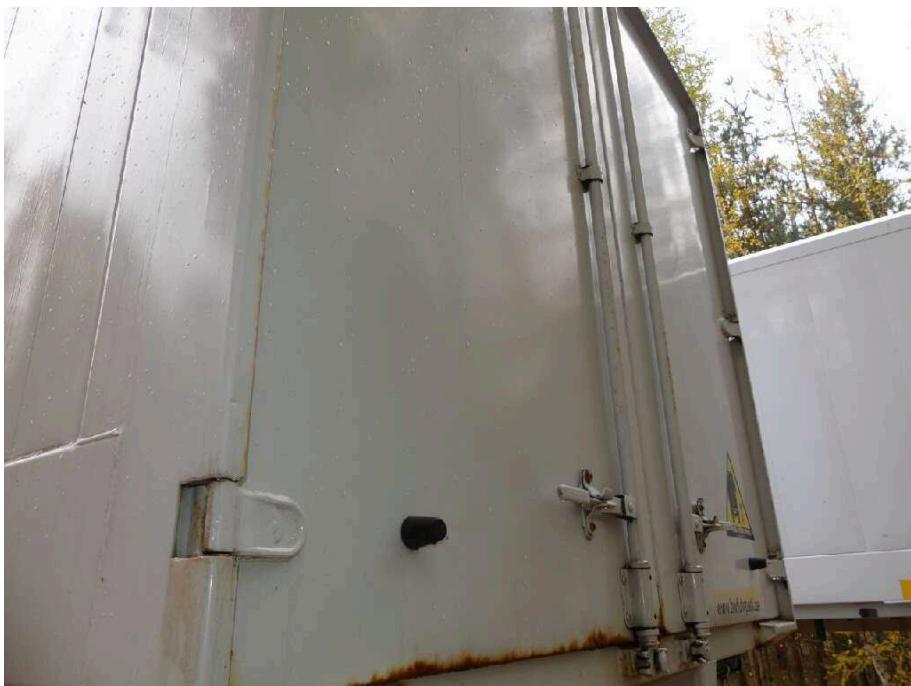
**Bild 27**

Fahrzeugheck Ecksäule hinten links eingedrückt und korrodiert

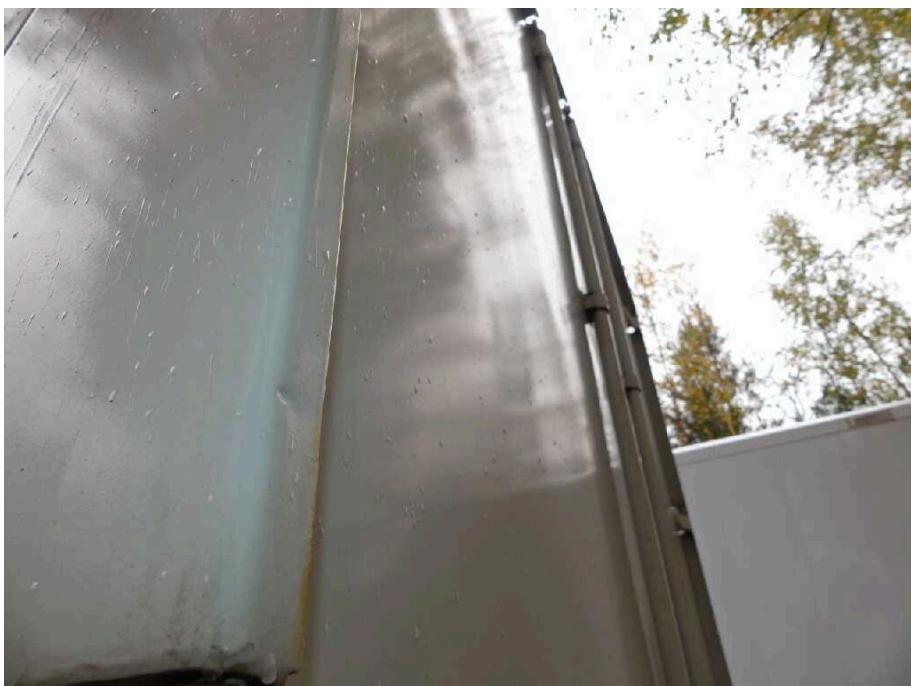
**Bild 28**

Fahrzeugheck Ecksäule hinten links eingedrückt und korrodiert

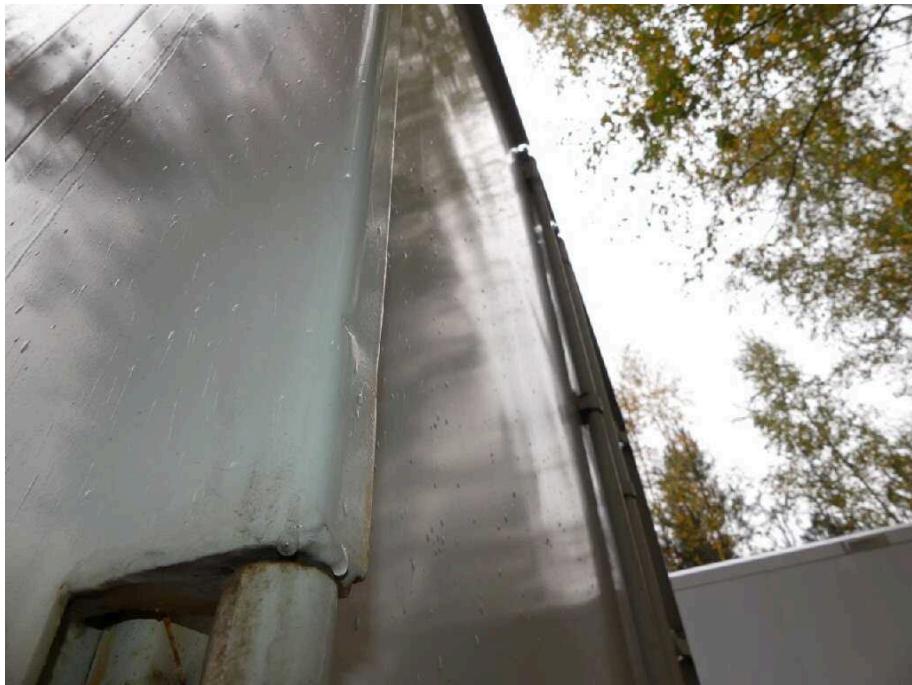
**Bild 29**

Fahrzeugheck Ecksäule hinten links eingedrückt und korrodiert

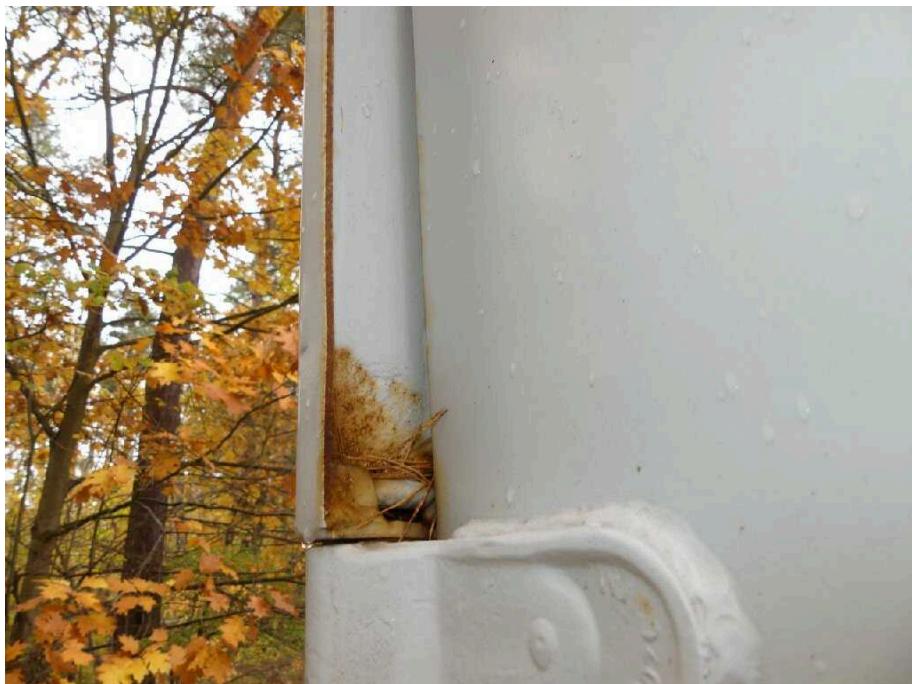
**Bild 30**

Fahrzeugheck Ecksäule hinten links eingedrückt und korrodiert

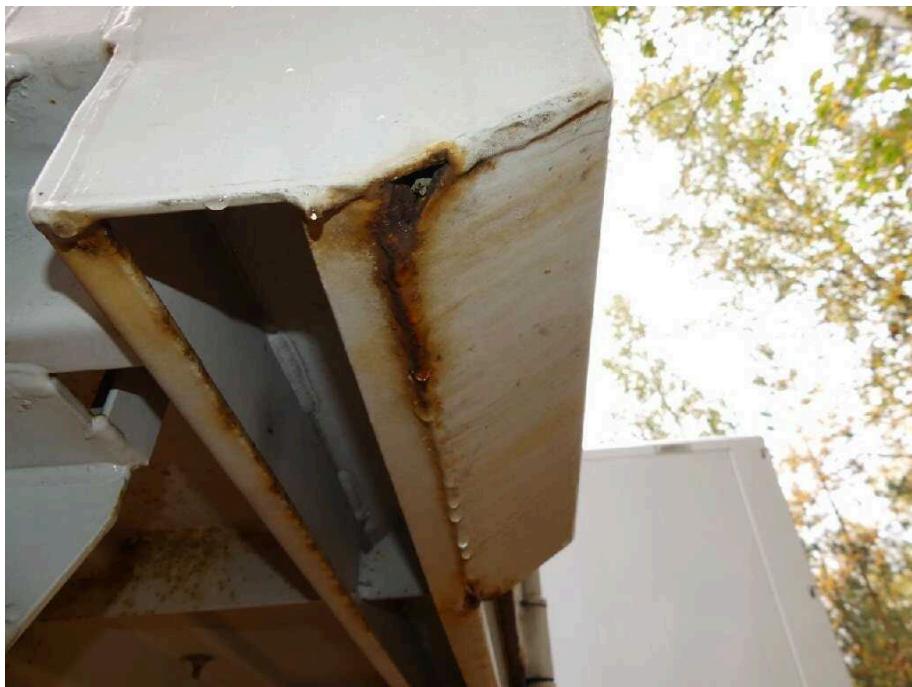
**Bild 31**  
Fahrzeugheck Rahmen hinten links korrodiert

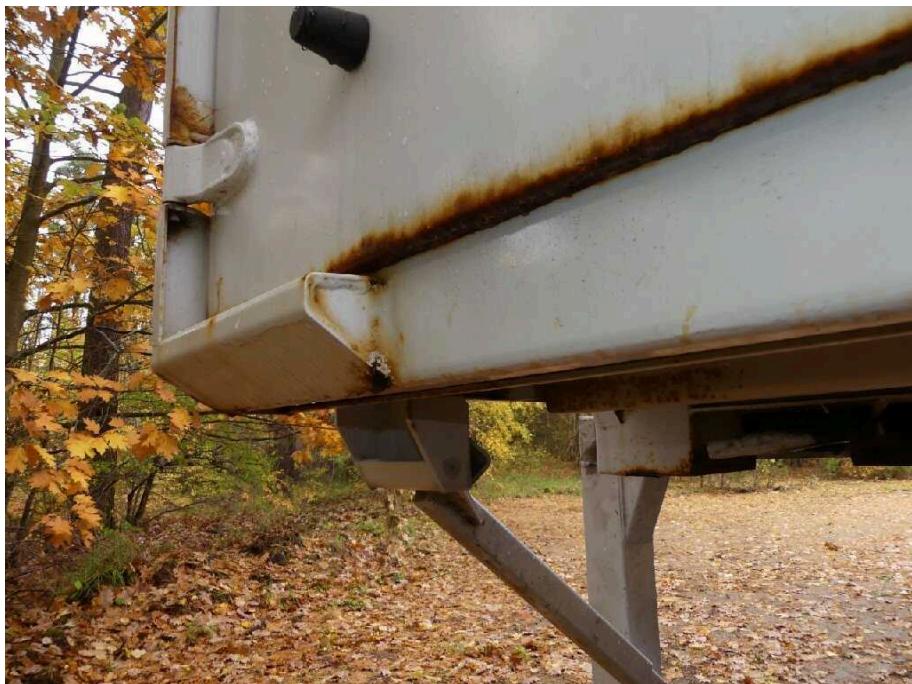
**Bild 32**  
Fahrzeugheck Rahmen hinten links korrodiert

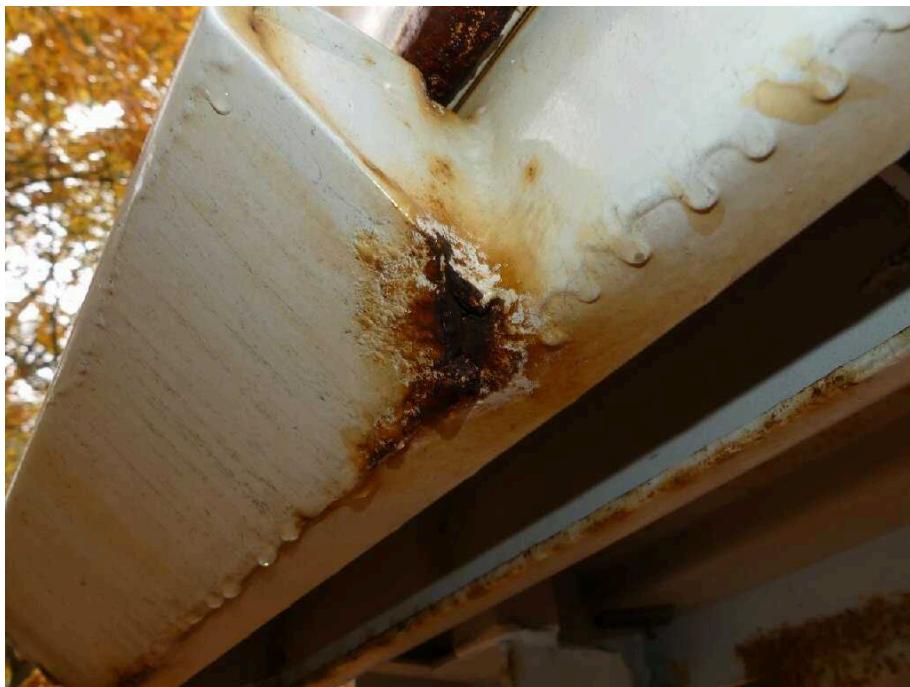
**Bild 33**  
Fahrzeugheck Rahmen hinten links korrodiert

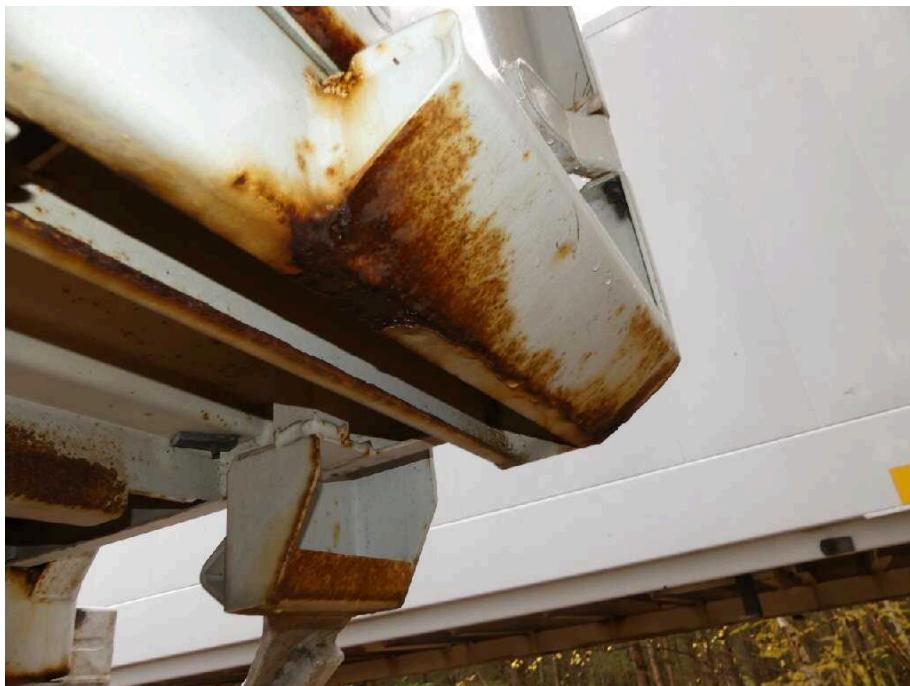
**Bild 34**  
Fahrzeugheck Rahmen hinten rechts korrodiert

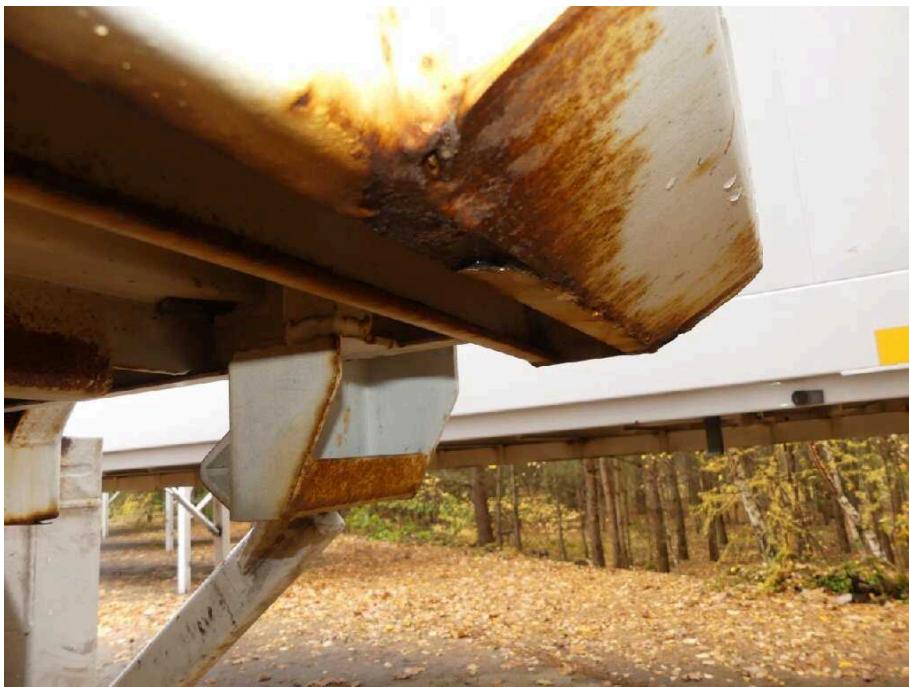
**Bild 35**  
Fahrzeugheck Rahmen hinten rechts korrodiert

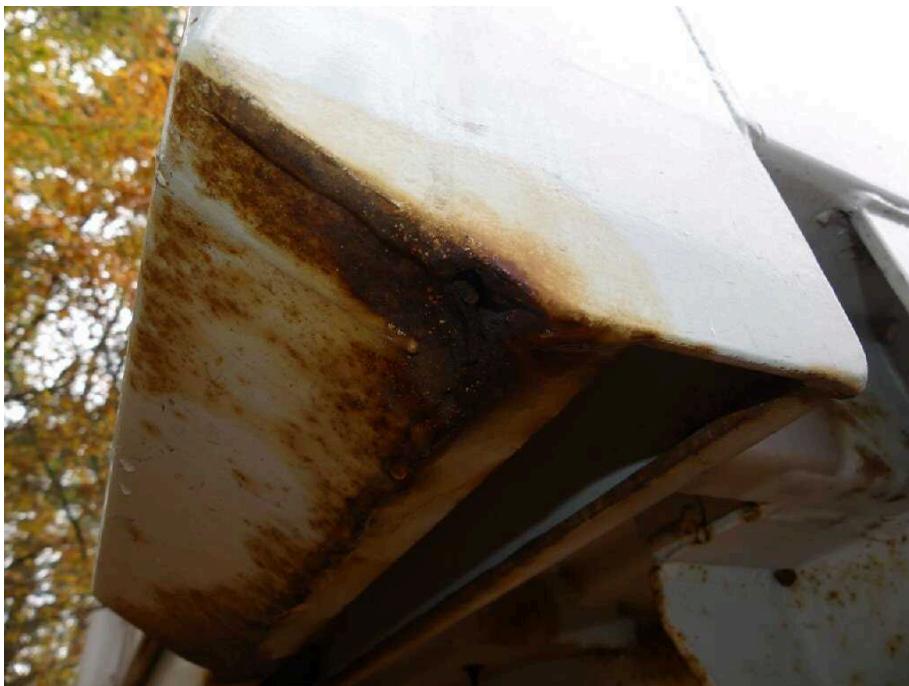
**Bild 36**  
Fahrzeugheck Rahmen hinten rechts korrodiert

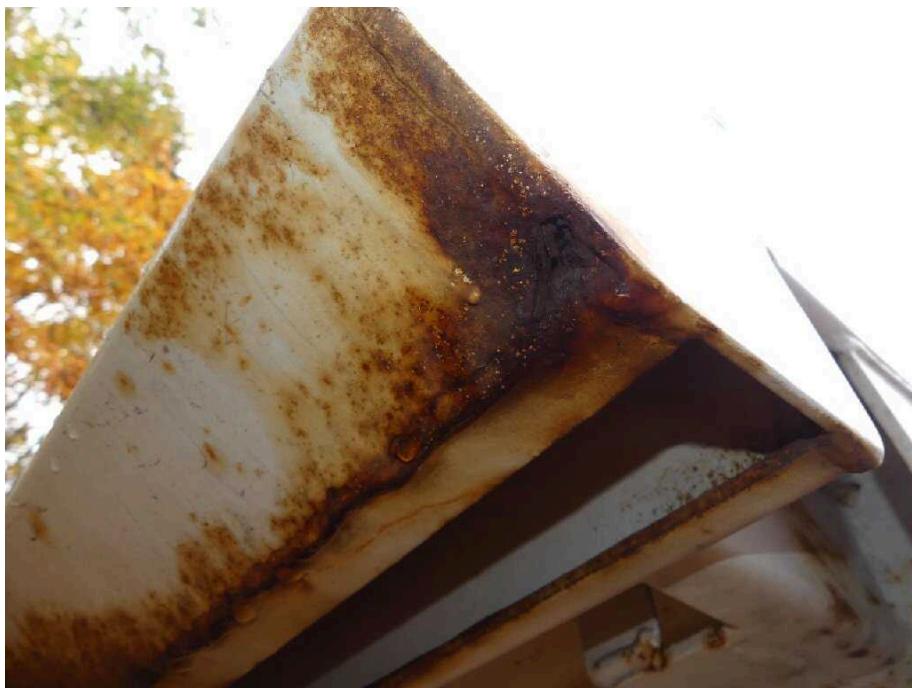
**Bild 37**  
Fahrzeugheck Rahmen hinten rechts korrodiert

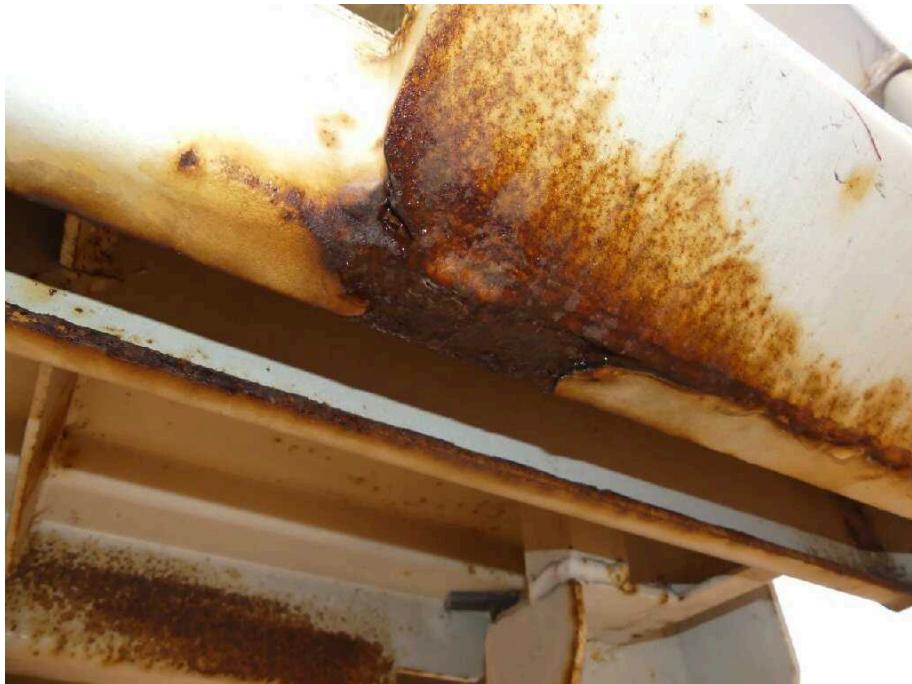
**Bild 38**  
Fahrzeugheck Rahmen hinten rechts korrodiert

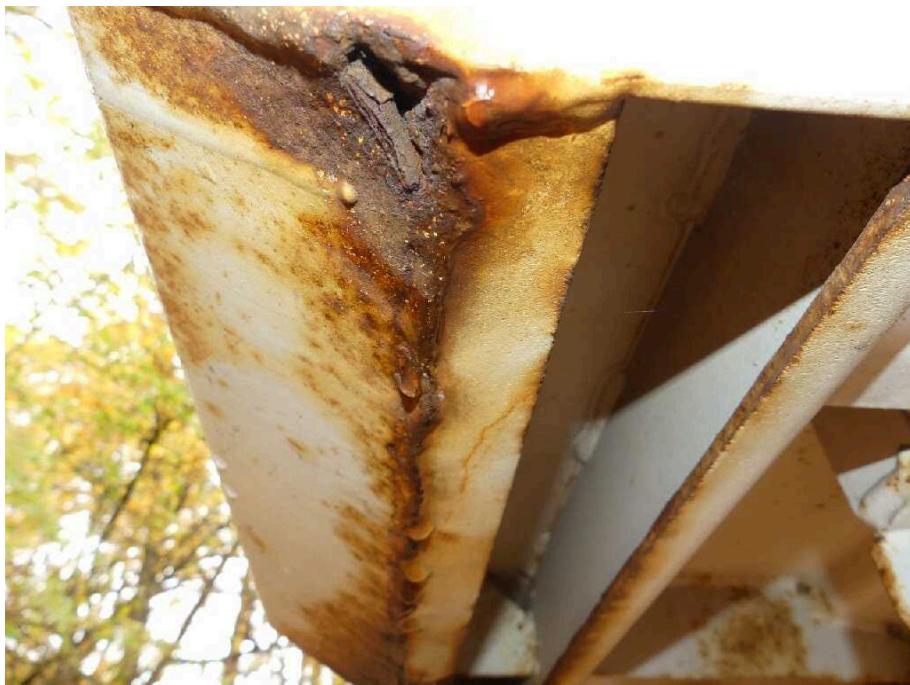
**Bild 39**  
Fahrzeugheck Rahmen hinten rechts korrodiert
