# Lichtbildanlage

Dokumentennummer: 1810094

Amtliches Kennzeichen: Y-WA1823

Fahrzeugidentifikationsnummer: 6W1283019

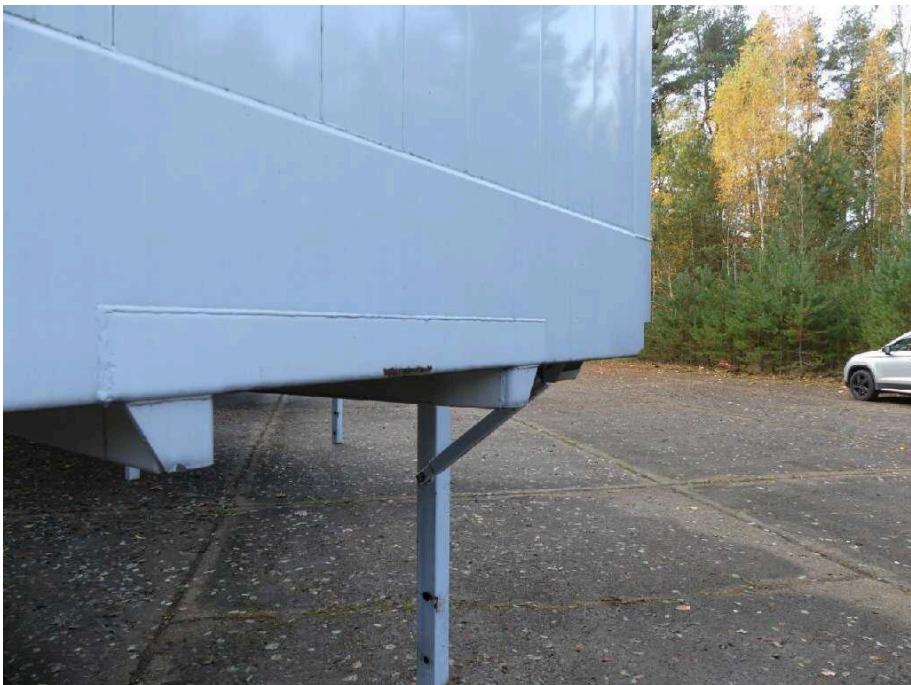
**Bild 10**  
Aufbau Bodenrahmen vorne korrodiert

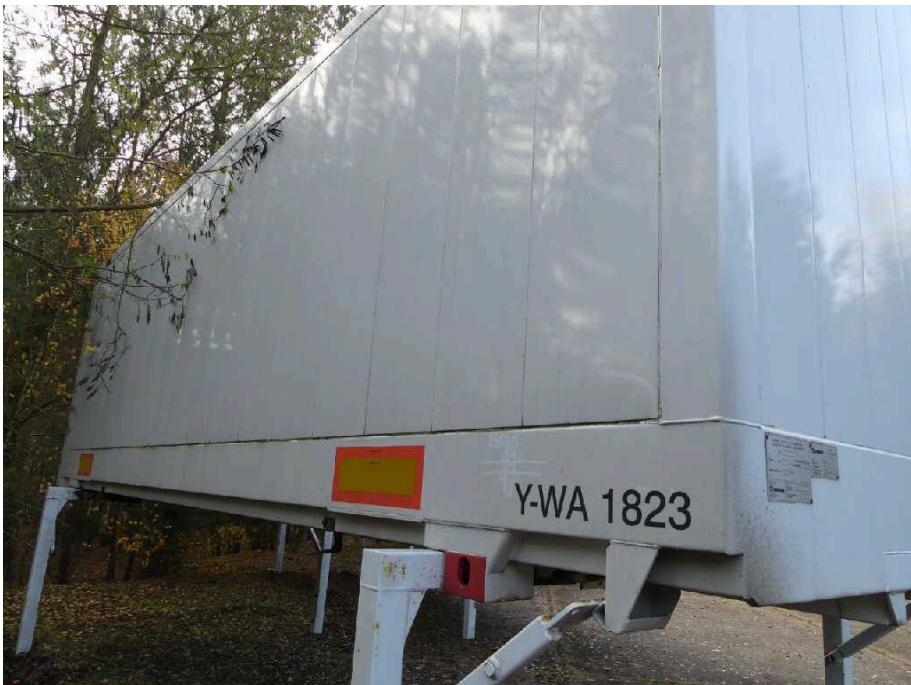
**Bild 12**  
Fahrzeug Fahrzeug aussen rechts vorn verkratzt

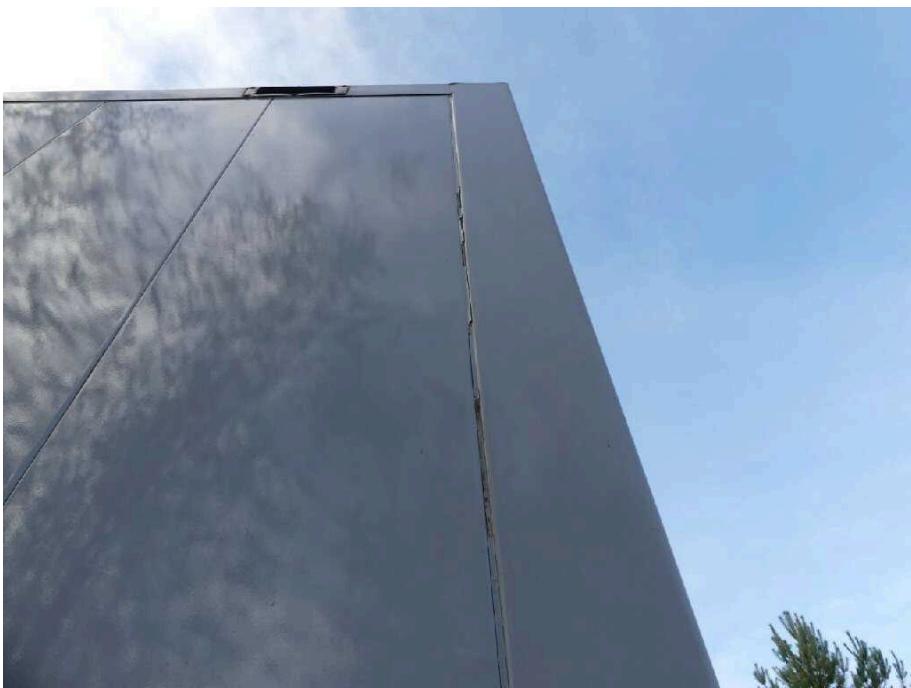
**Bild 13**  
Fahrzeug Fahrzeug aussen rechts vorn verkratzt

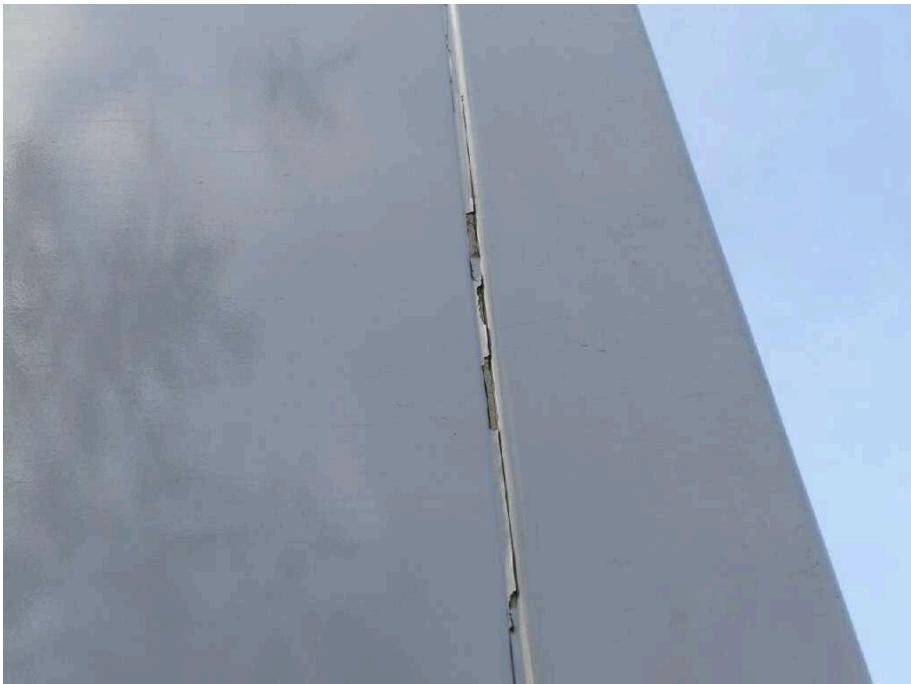
**Bild 14**  
Fahrzeug Fahrzeug aussen links vorn verkratzt

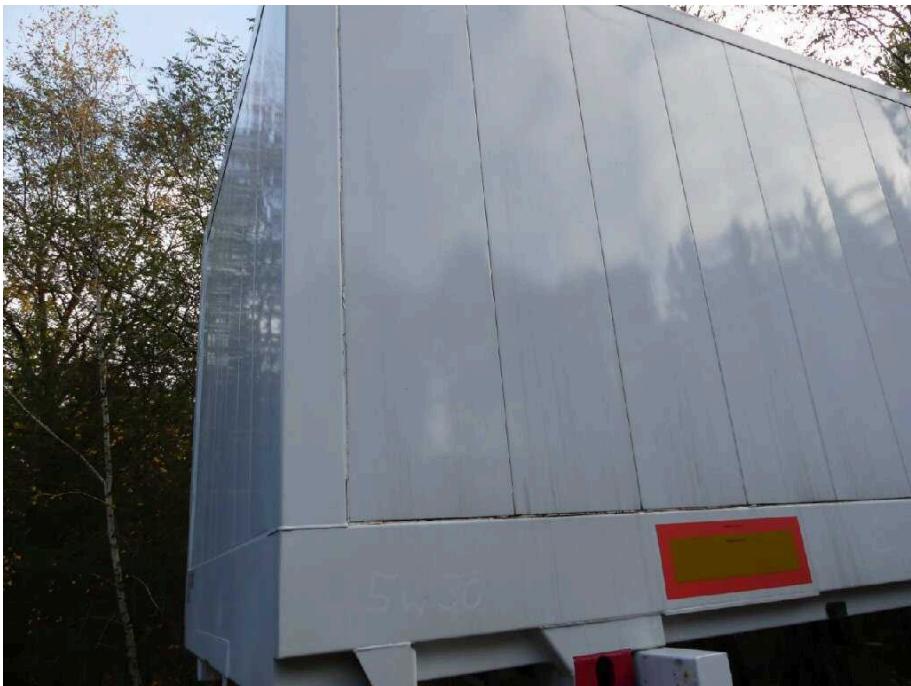
**Bild 15**  
Fahrzeug Fahrzeug aussen links vorn verkratzt

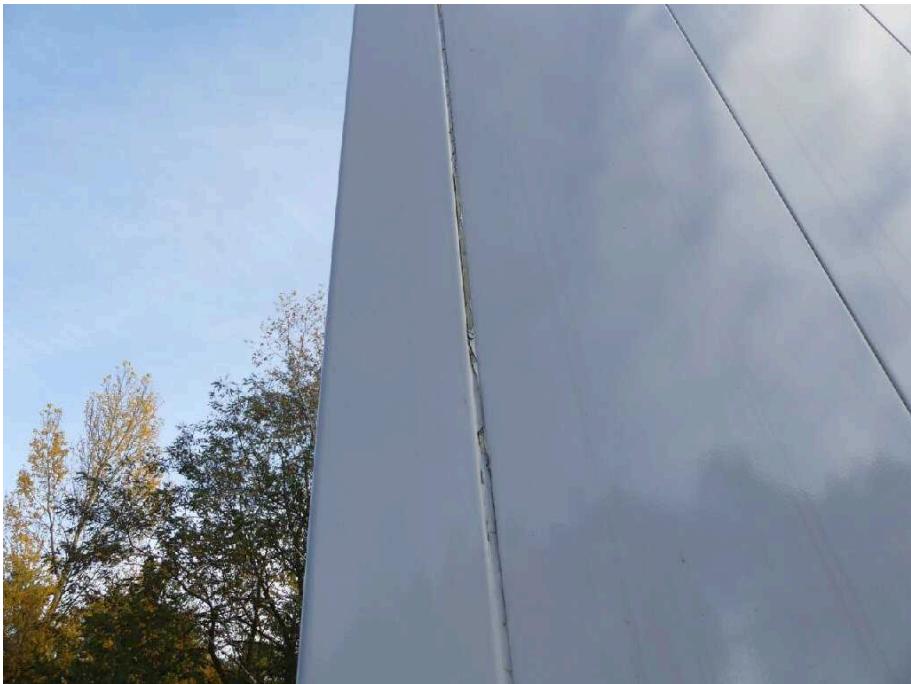
**Bild 16**  
Fahrzeug Fahrzeug aussen links vorn verkratzt

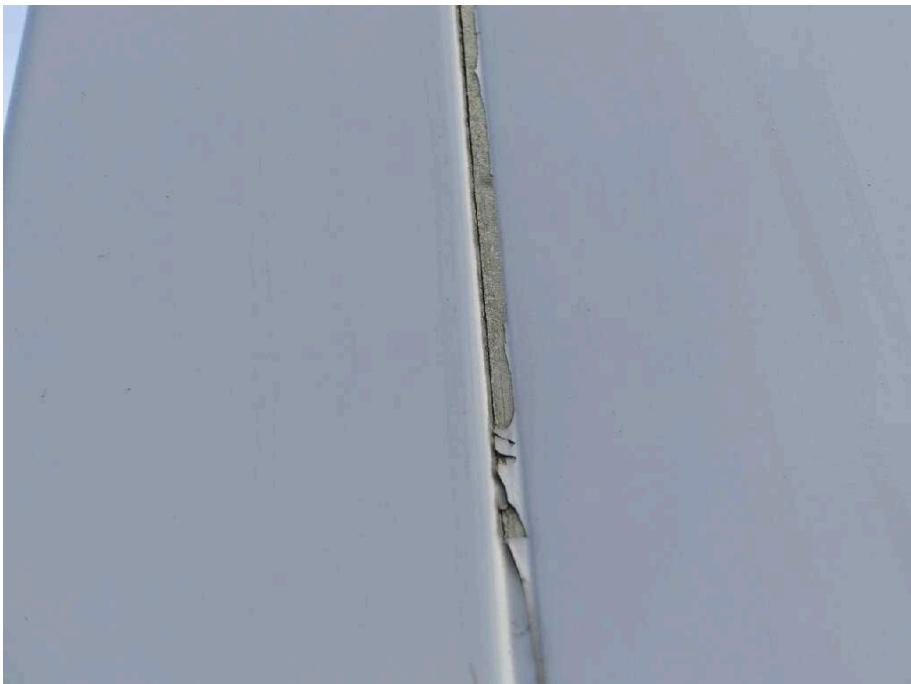
**Bild 17**  
Fahrzeug Fahrzeug aussen links vorn verkratzt

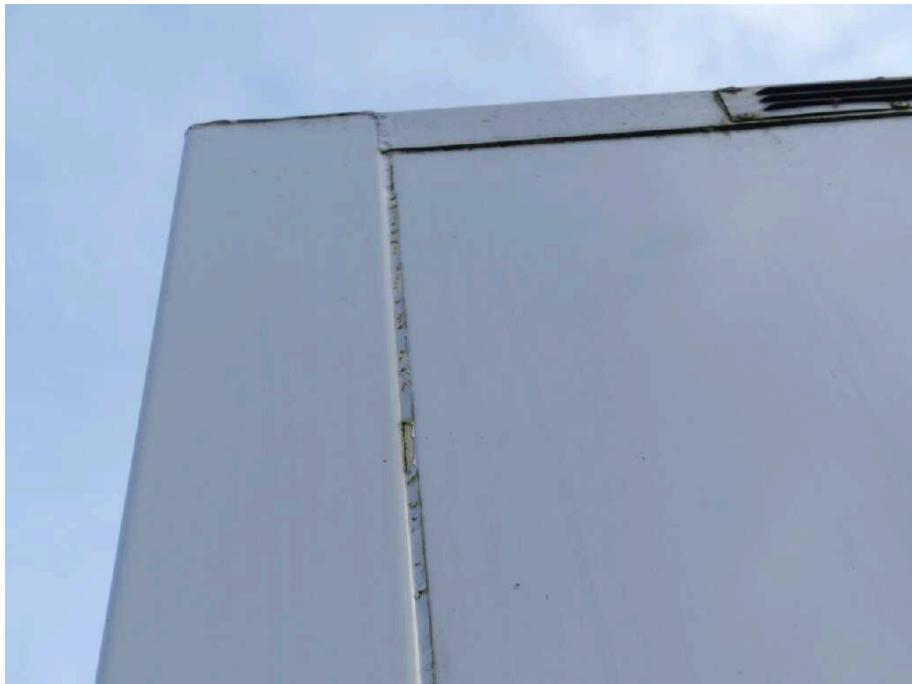
**Bild 18**  
Fahrzeug Fahrzeug aussen hinten links verkratzt

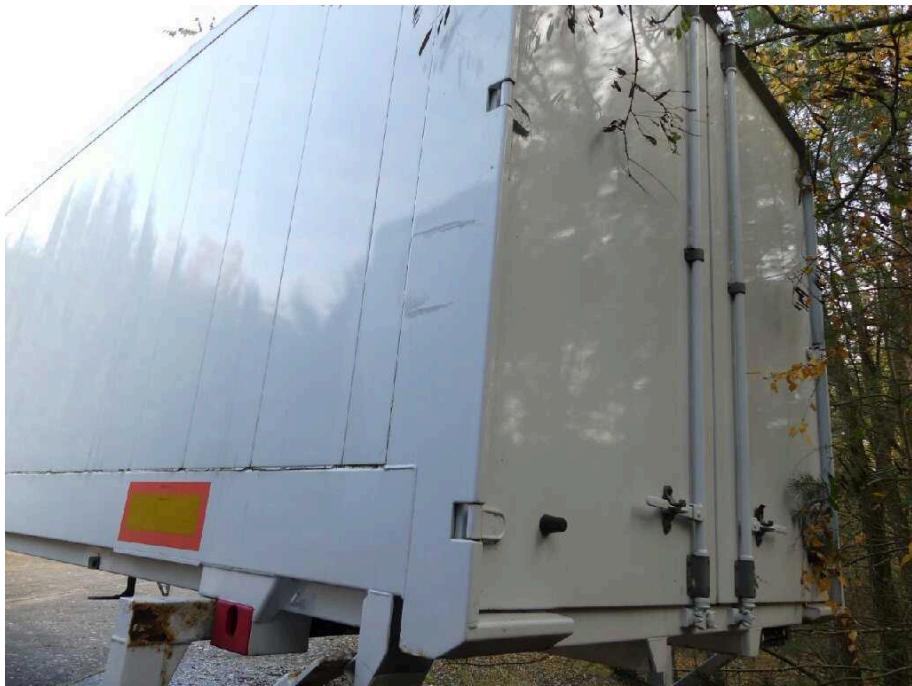
**Bild 19**  
Fahrzeug Fahrzeug aussen hinten links verkratzt

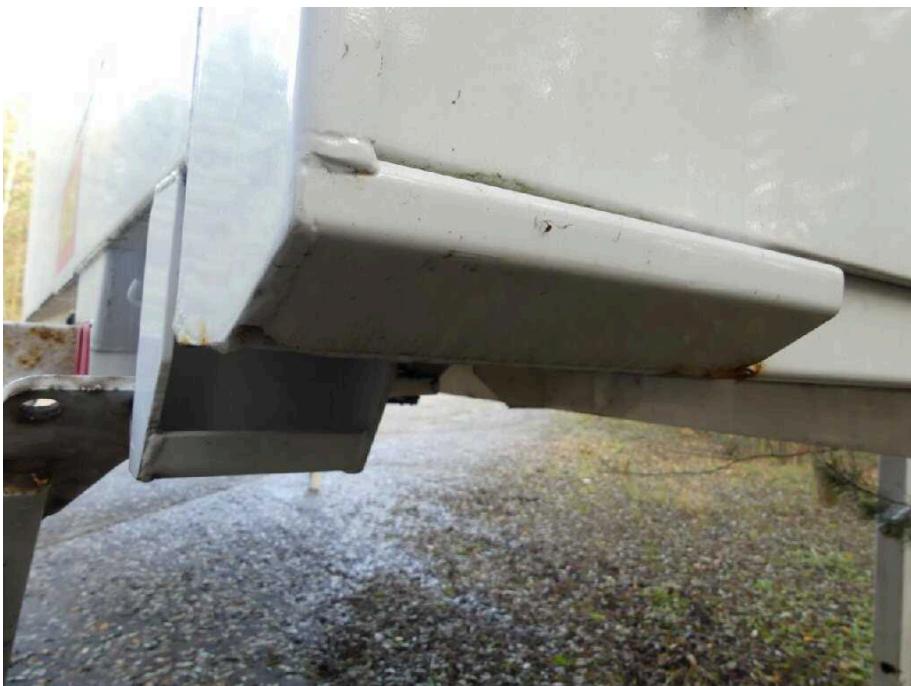
**Bild 21**  
Fahrzeugheck Rahmen hinten links korrodiert

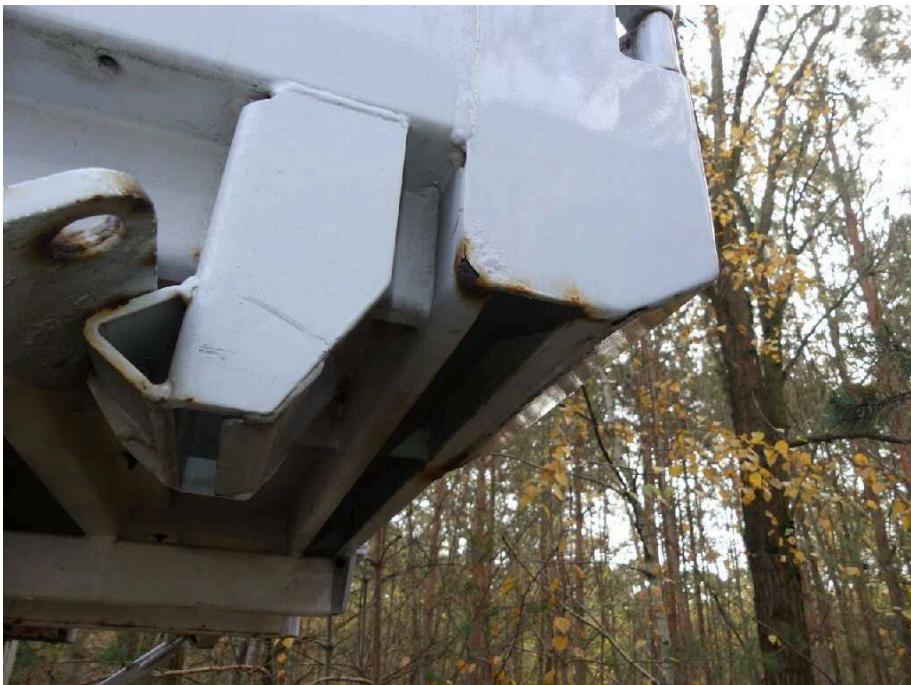
**Bild 22**  
Fahrzeugheck Rahmen hinten links korrodiert

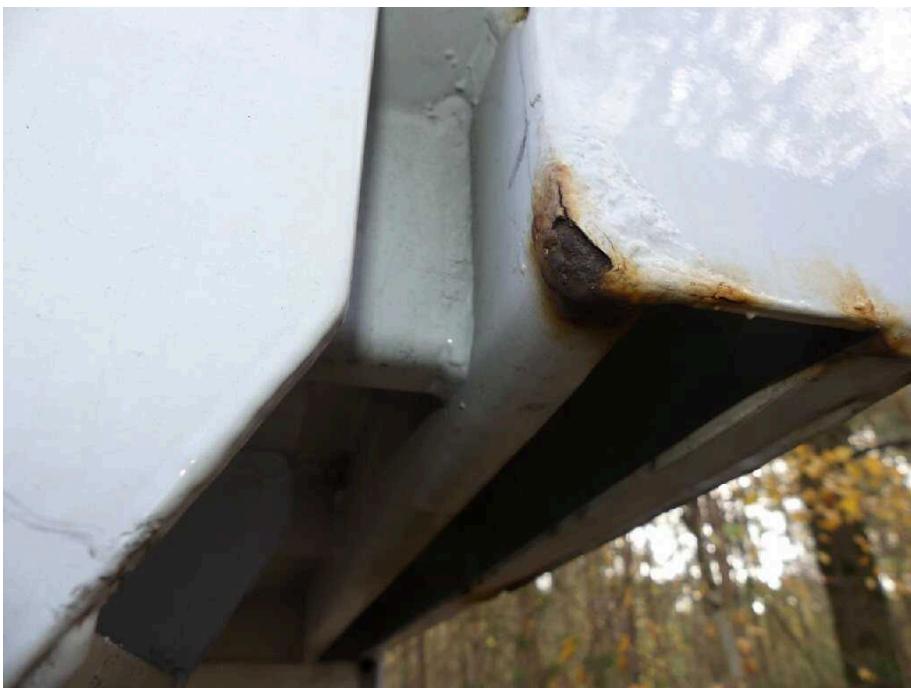
**Bild 23**  
Fahrzeugheck Rahmen hinten links korrodiert

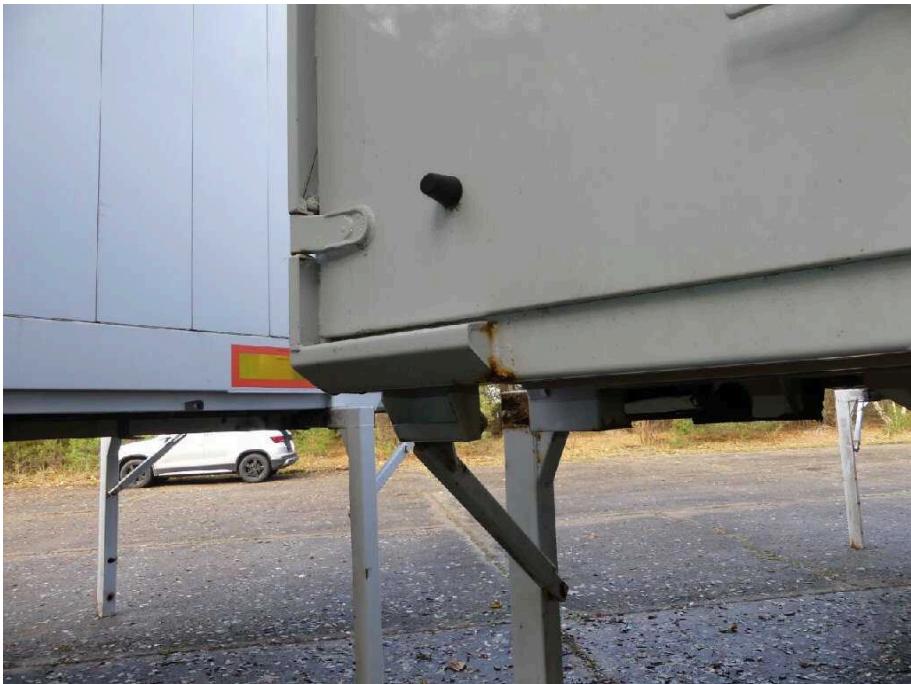
**Bild 24**  
Fahrzeugheck Rahmen hinten links korrodiert

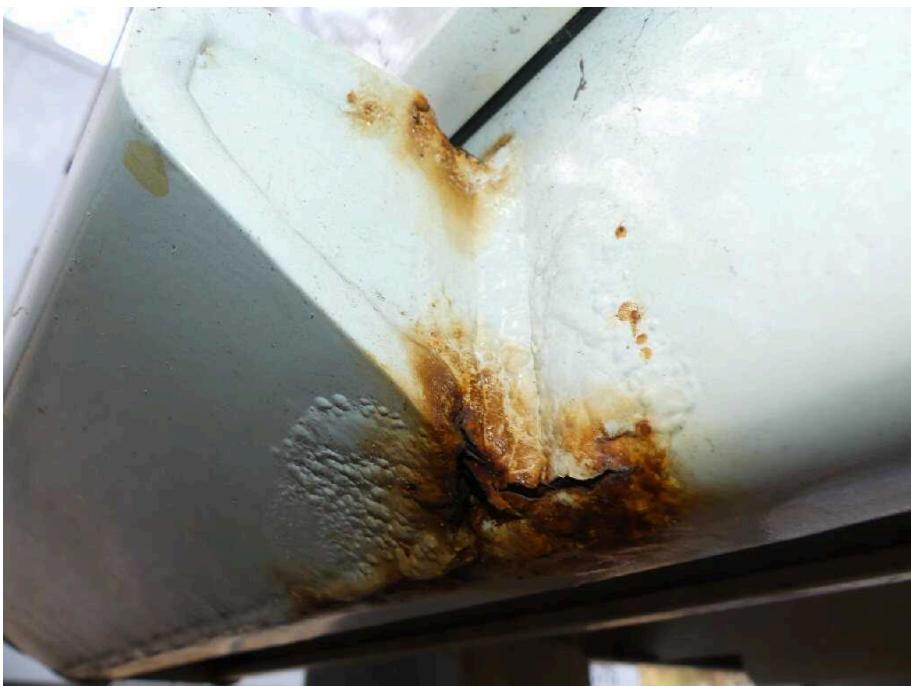
**Bild 25**  
Fahrzeugheck Rahmen hinten links korrodiert

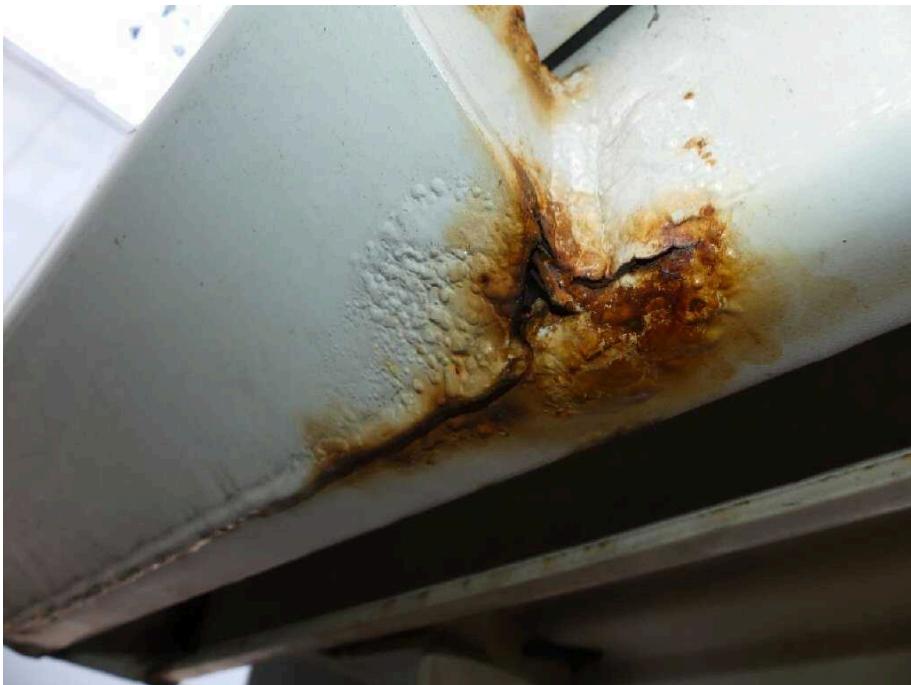
**Bild 26**  
Fahrzeugheck Rahmen hinten links korrodiert

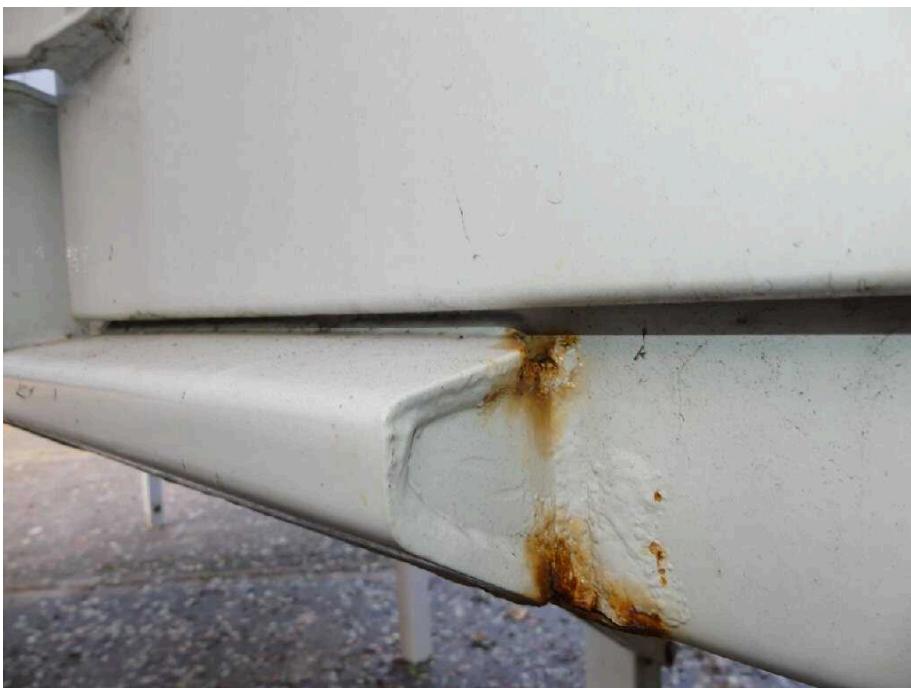
**Bild 27**  
Fahrzeugheck Rahmen hinten rechts korrodiert

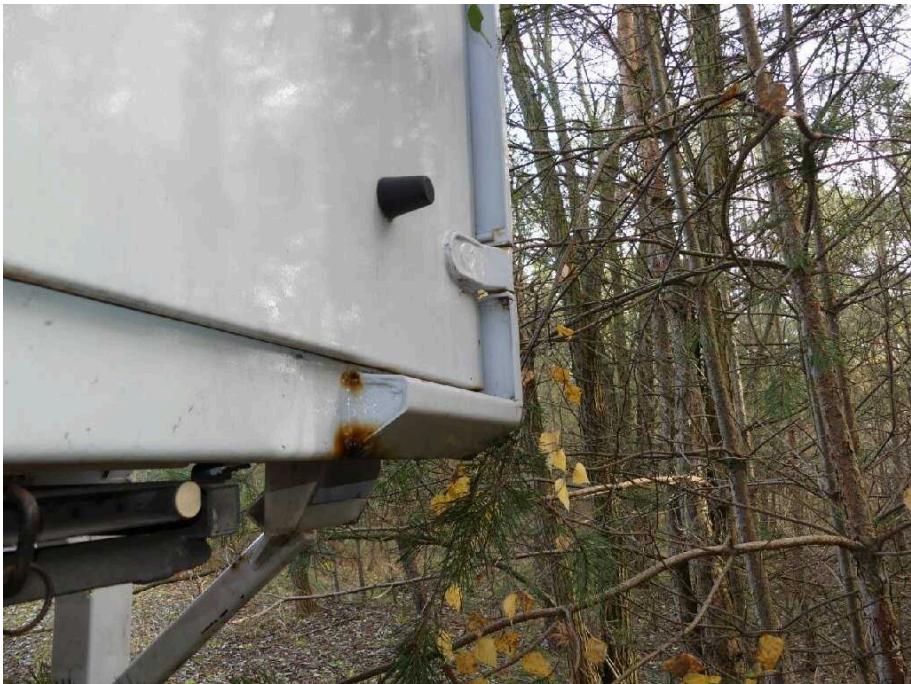
**Bild 28**  
Fahrzeugheck Rahmen hinten rechts korrodiert

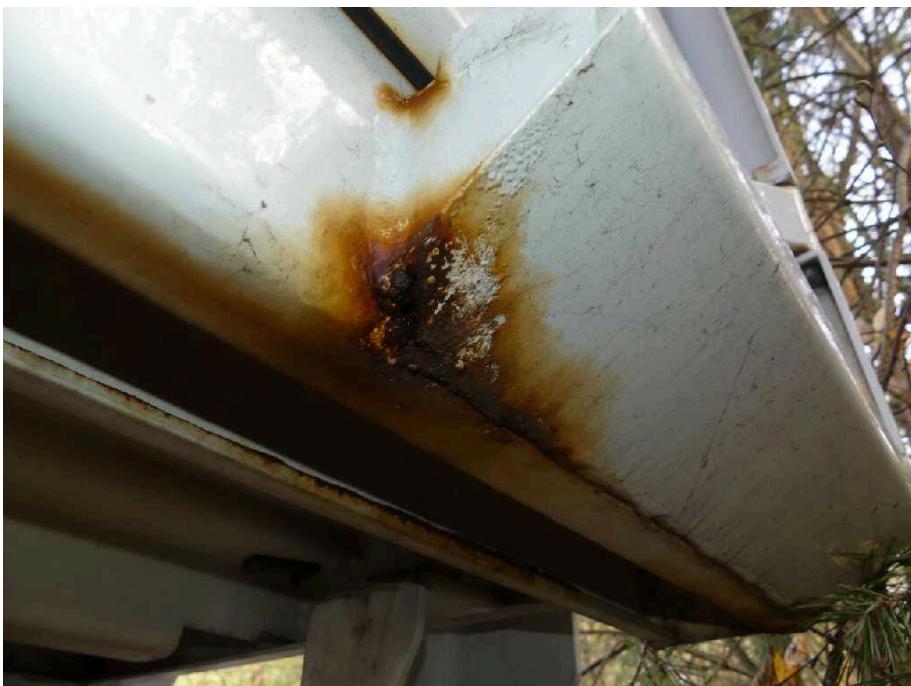
**Bild 29**  
Fahrzeugheck Heckflügeltür rechts korrodiert

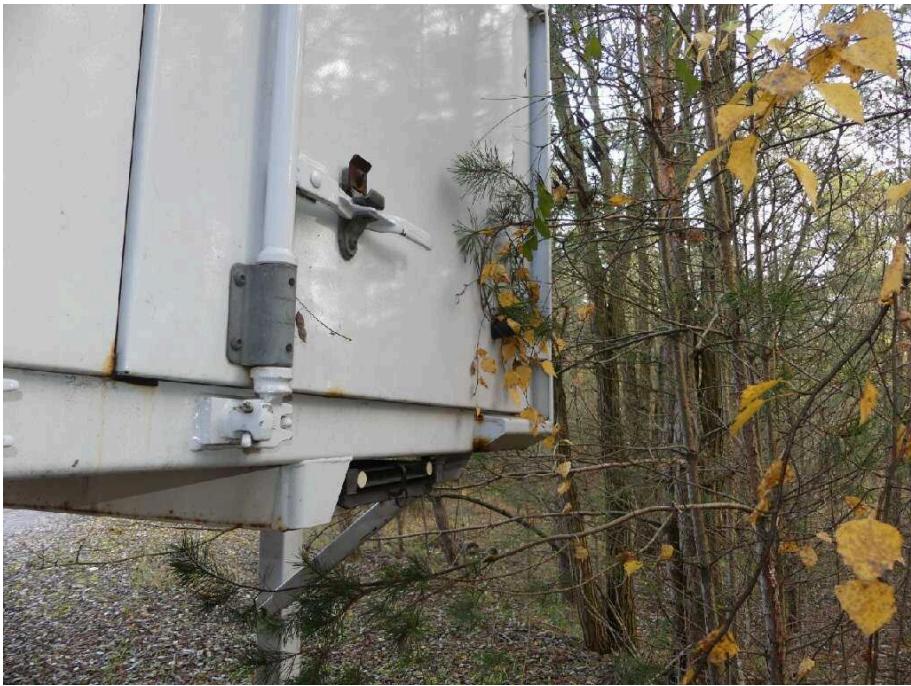
**Bild 30**  
Fahrzeugheck Heckflügeltür rechts korrodiert

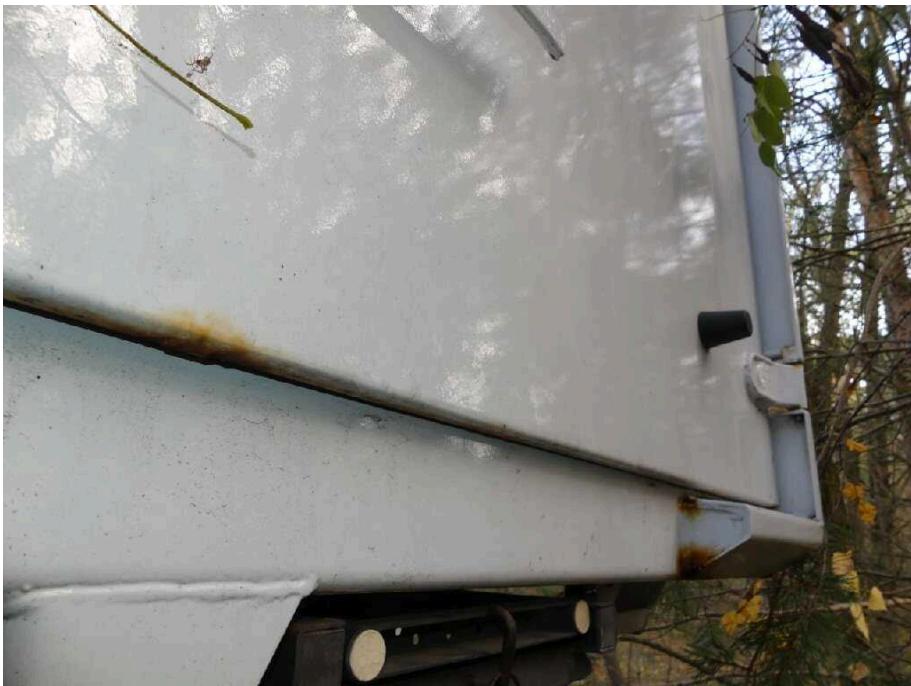
**Bild 31**  
Fahrzeugheck Heckflügeltür rechts korrodiert

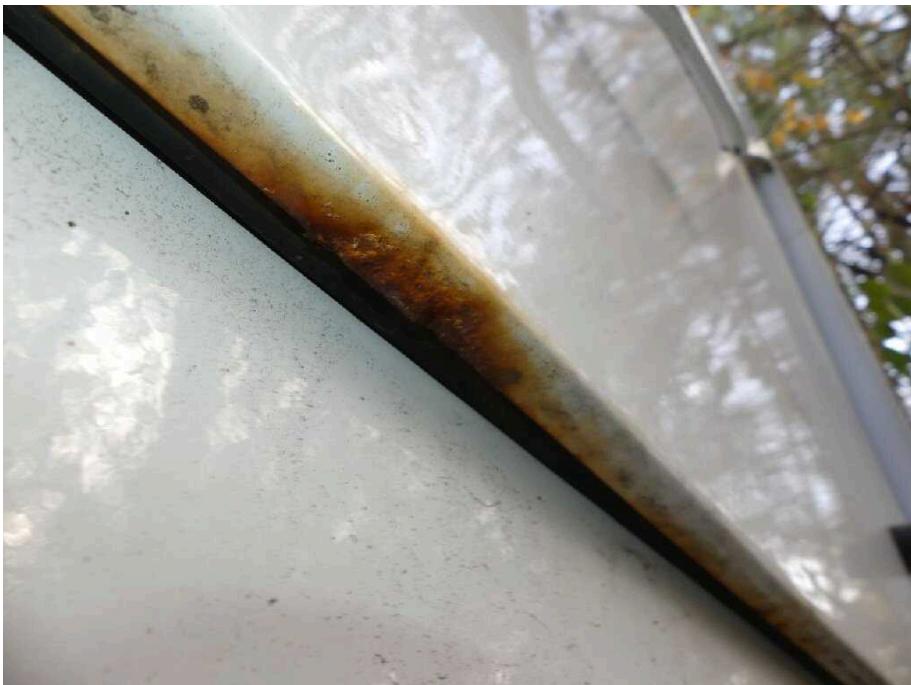
**Bild 32**  
Fahrzeugheck Heckflügeltür rechts korrodiert

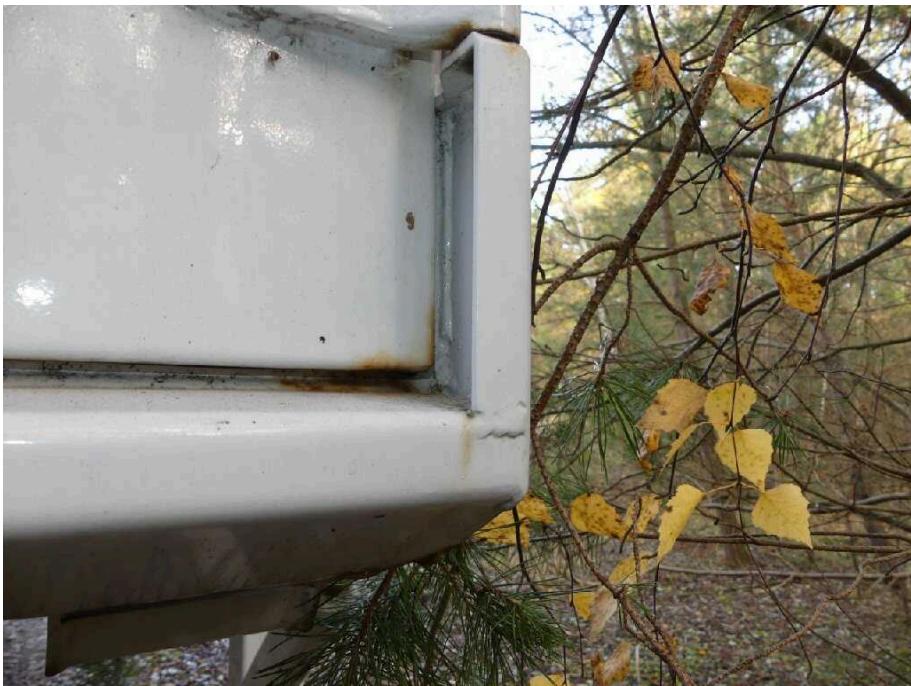
**Bild 33**  
Fahrzeugheck Heckflügeltür rechts korrodiert

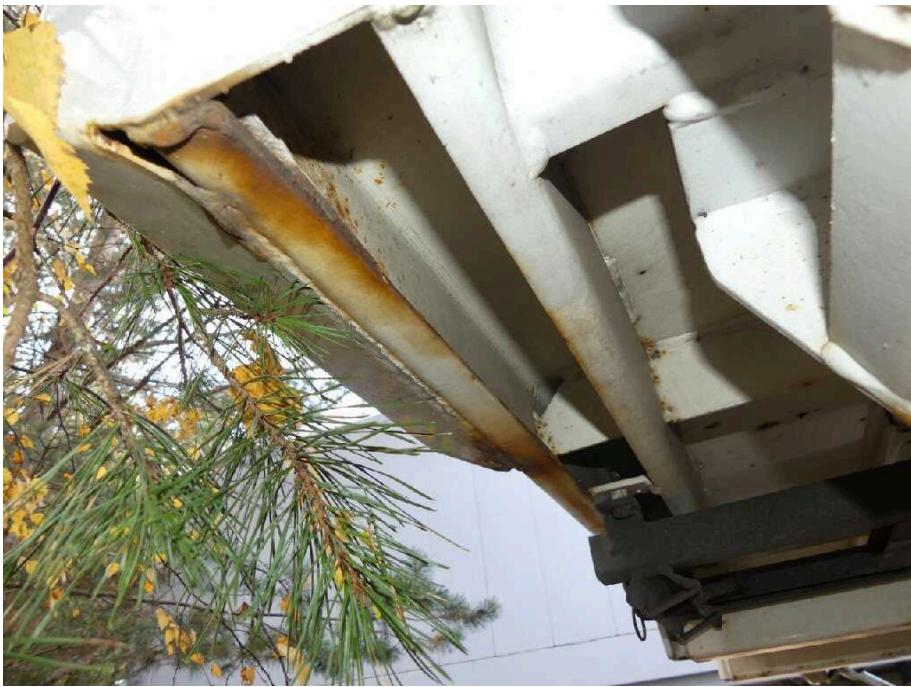
**Bild 34**  
Fahrzeugheck Heckflügeltür rechts korrodiert
