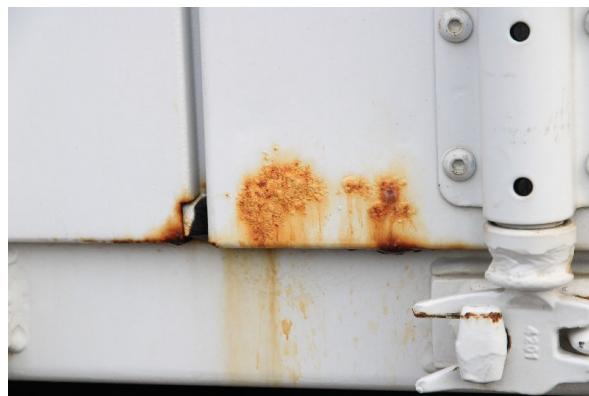
Bild 5: Heckbereich überdurchschnittlich starke Rostaufblühungen - entrostten, beilackieren

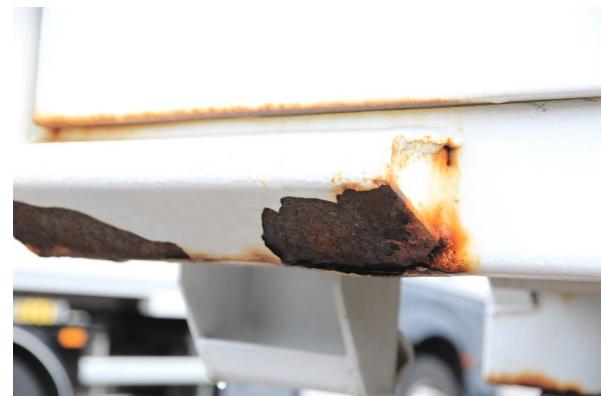
Bild 6: Heckbereich überdurchschnittlich starke Rostaufblühungen - entrostten, beilackieren

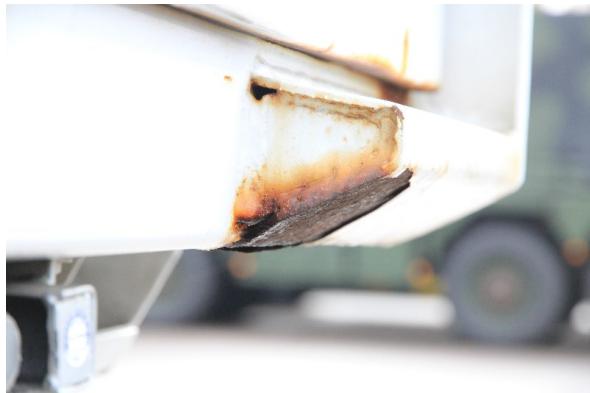
Bild 7: Heckbereich überdurchschnittlich starke Rostaufblühungen - entrostten, beilackieren
