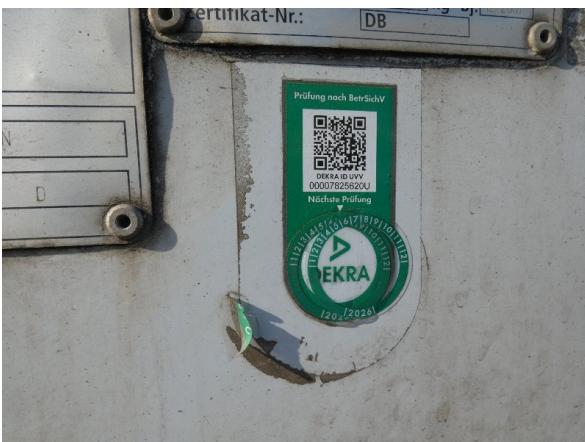
Bild 5: UVV Bescheinigung fehlt - erneuern

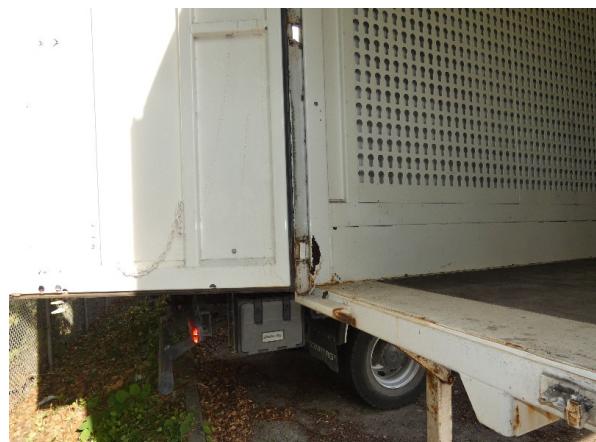
Bild 6: Portalrahmen links Korrosion - teillackieren

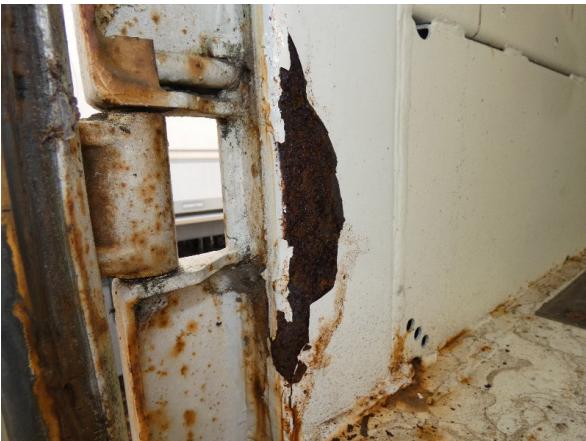
Bild 7: Portalrahmen links Korrosion - teillackieren

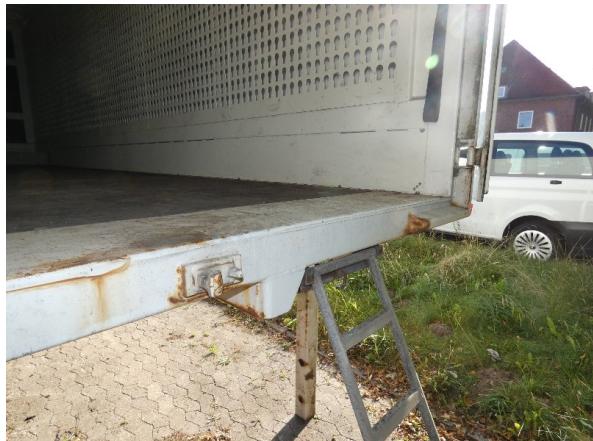
Bild 8: Portalrahmen unten Korrosion - ohne Reparatur

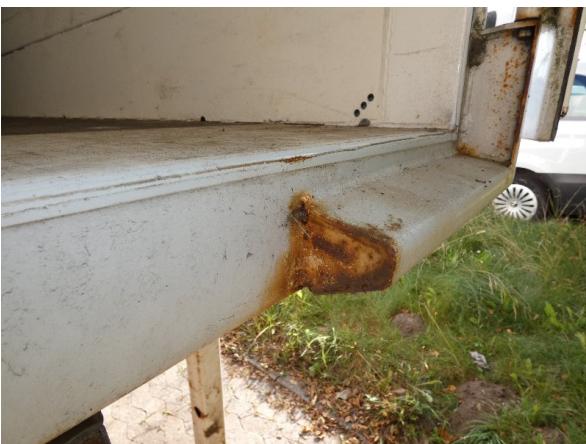
Bild 9: Portalrahmen unten Korrosion - ohne Reparatur

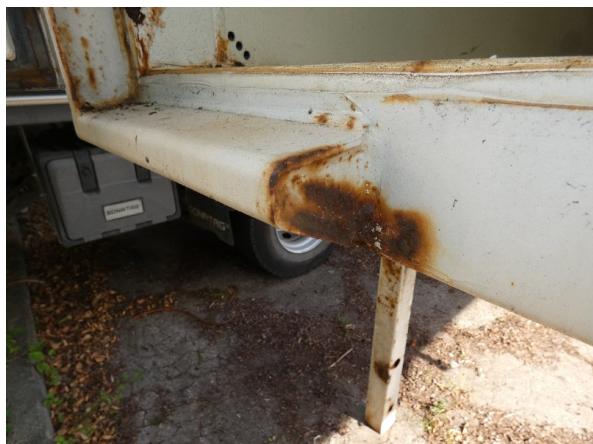
Bild 10: Portalrahmen unten Korrosion - ohne Reparatur

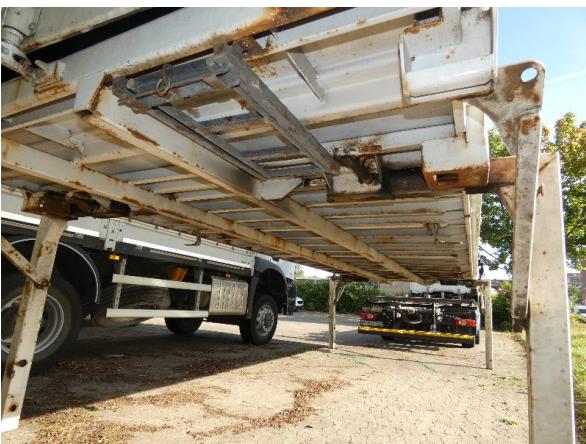
Bild 11: Rahmen und Stützbeine Korrosion - ohne Reparatur

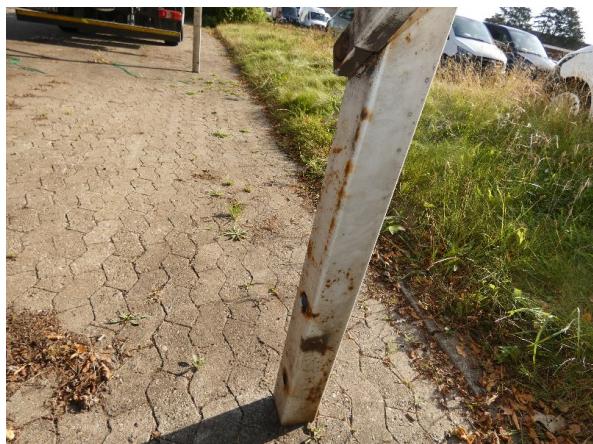
Bild 12: Rahmen und Stützbeine Korrosion - ohne Reparatur

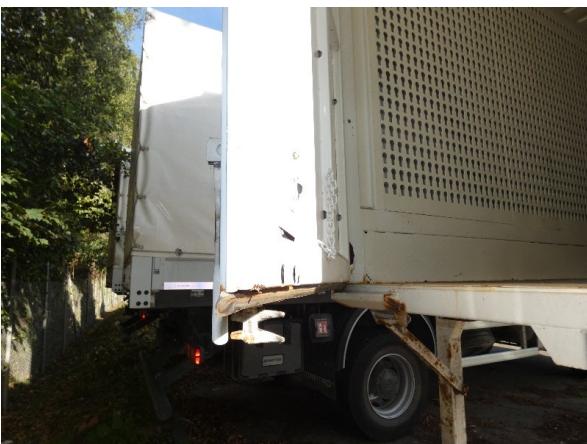
Bild 13: Hecktür links Korrosion - teillackieren

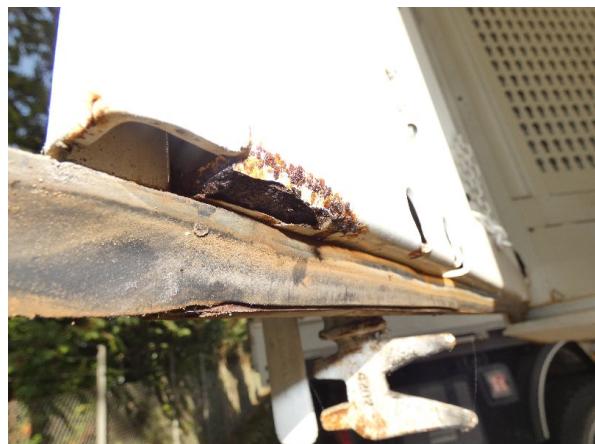
Bild 14: Hecktür links Korrosion - teillackieren

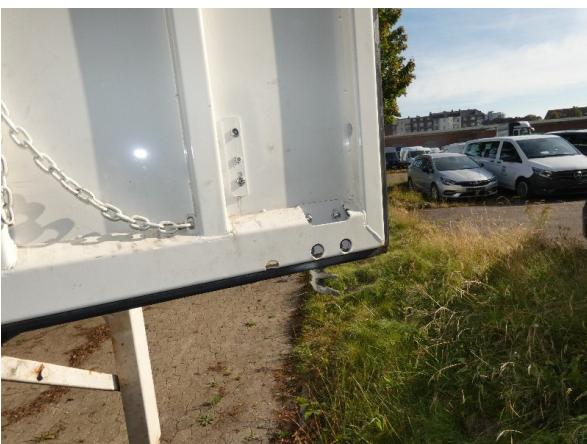
Bild 15: Hecktür rechts Innen - eingeschnitten - instandsetzen und lackieren

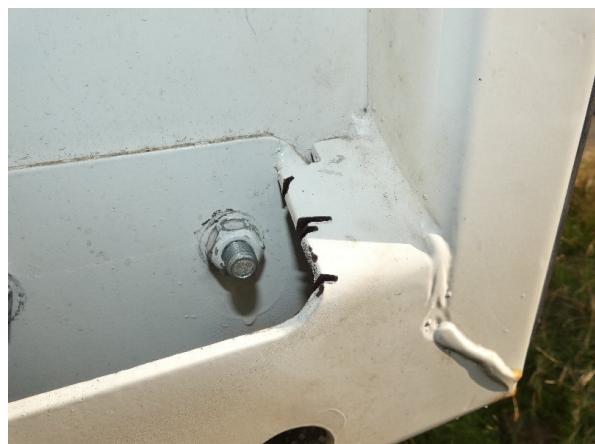
Bild 16: Hecktür rechts Innen - eingeschnitten - instandsetzen und lackieren

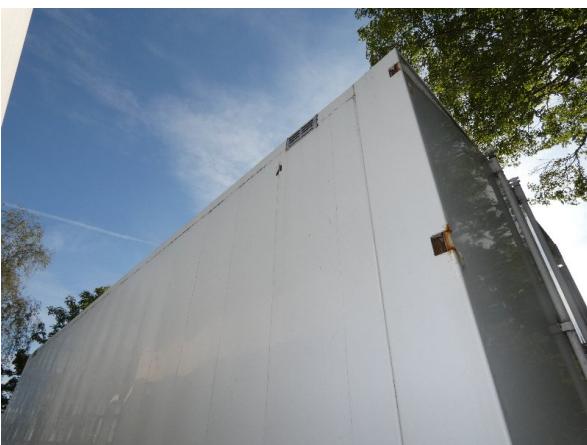
Bild 17: Seritenwand links außen Korrosion / Lackablösung - teillackieren

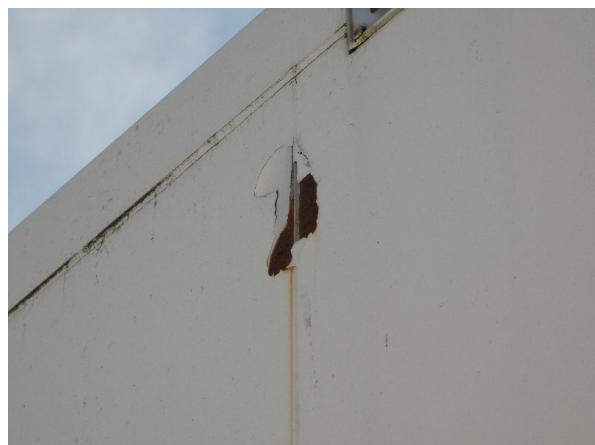
Bild 18: Seritenwand links außen Korrosion / Lackablösung - teillackieren

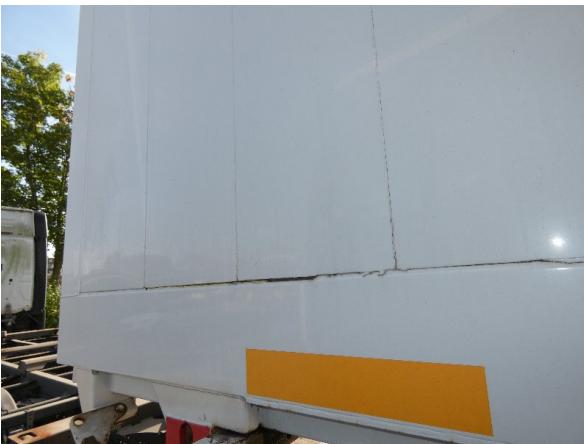
Bild 19: Serienwand links außen Korrosion /  
Lackablösung - teillackieren

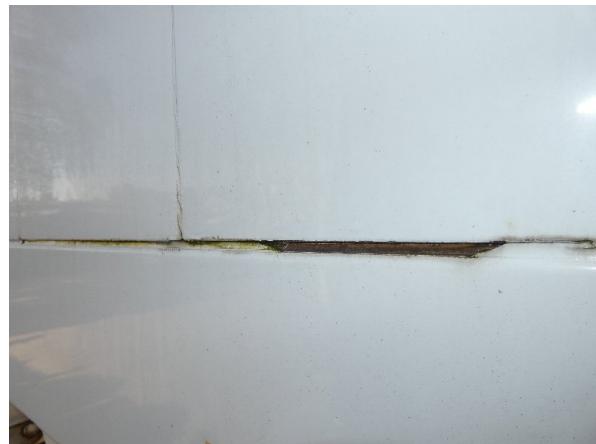
Bild 20: Serienwand links außen Korrosion /  
Lackablösung - teillackieren
