Bildanlage

Übersichtsfotos

Beschädigungsfotos

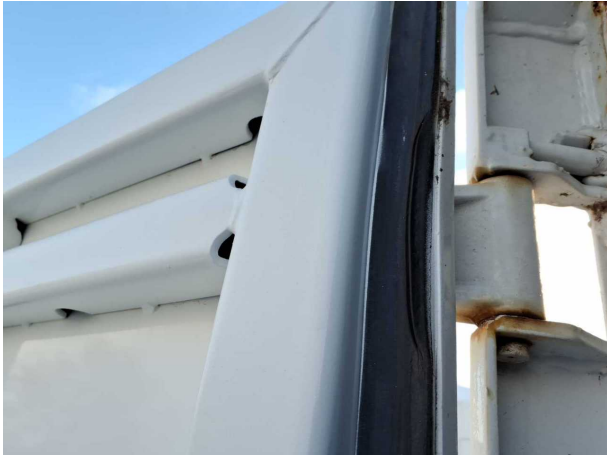
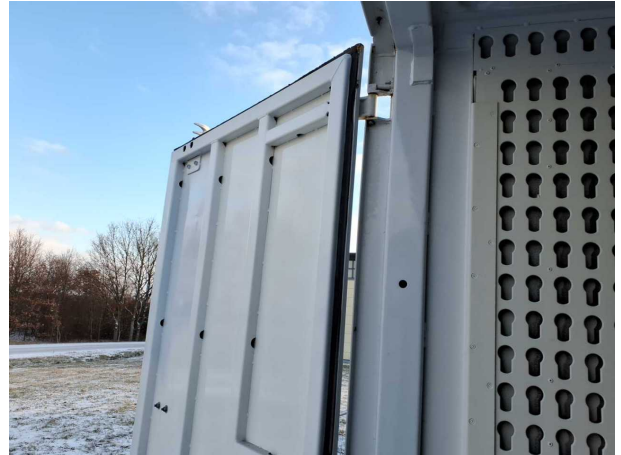
Beschädigung 1: Heckklappe/-tür: Dichtung links - beschädigt - erneuern

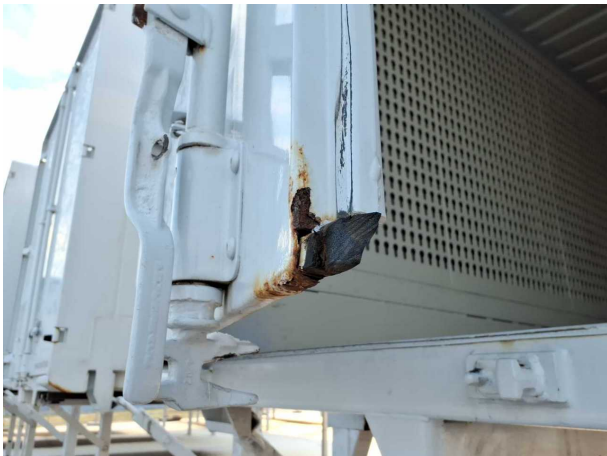
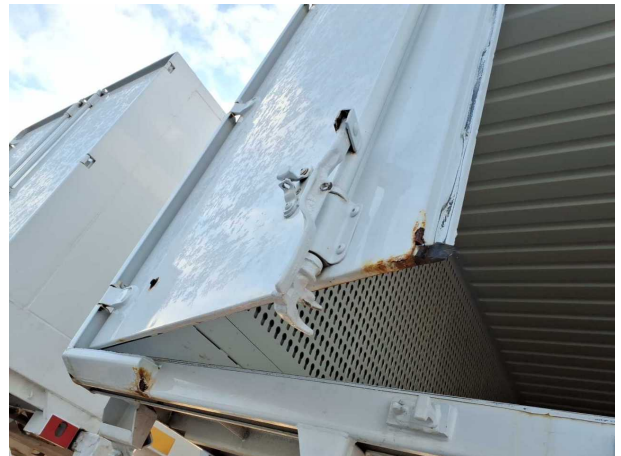
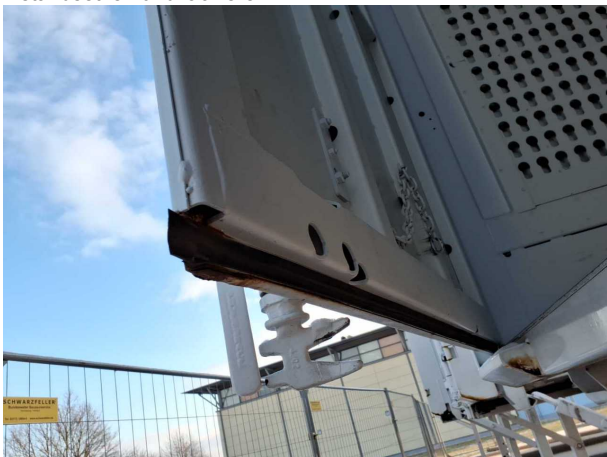
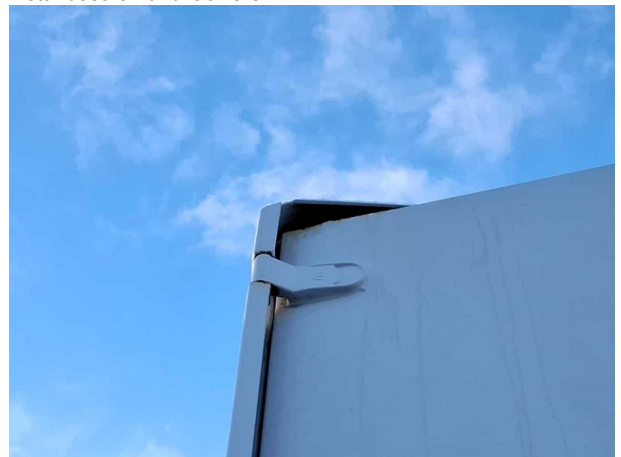
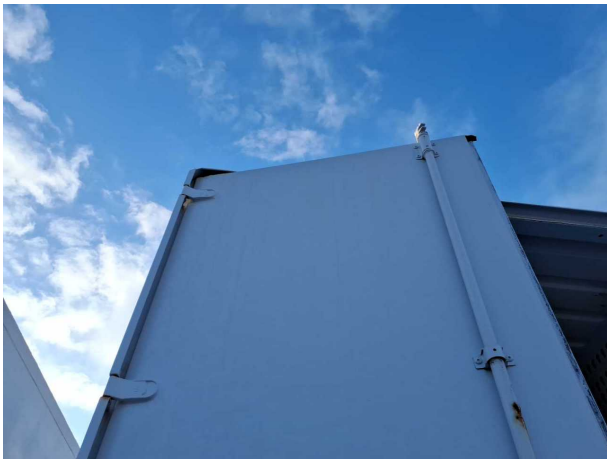
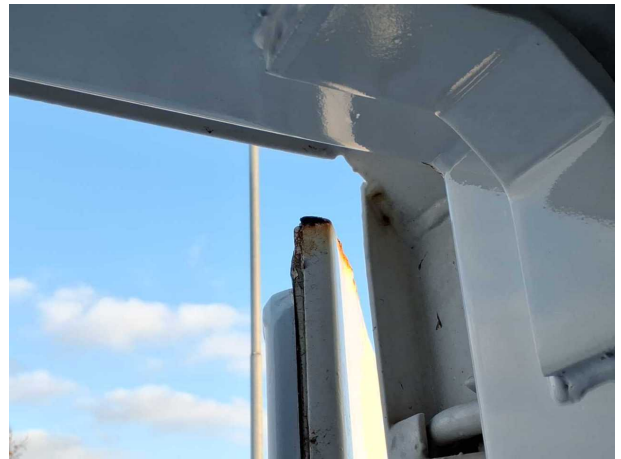
Beschädigung 2: Heckklappe/-tür: Hecktür links - Korrosion - instandsetzen und lackieren

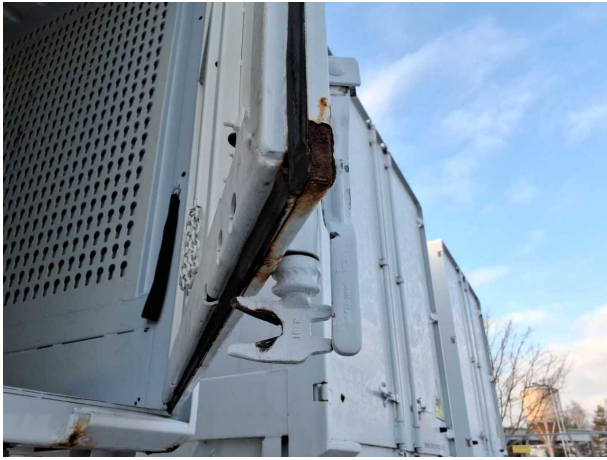
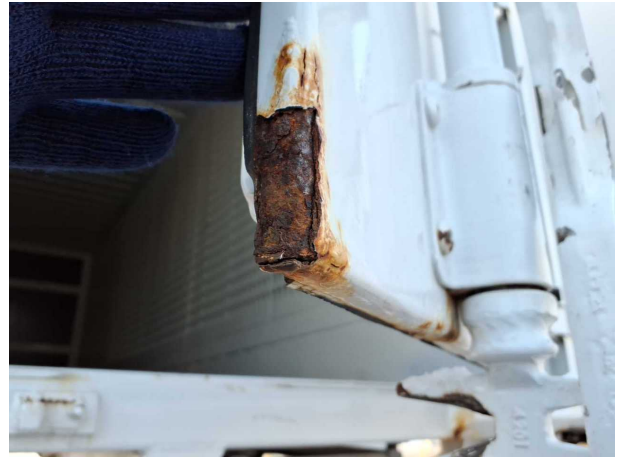
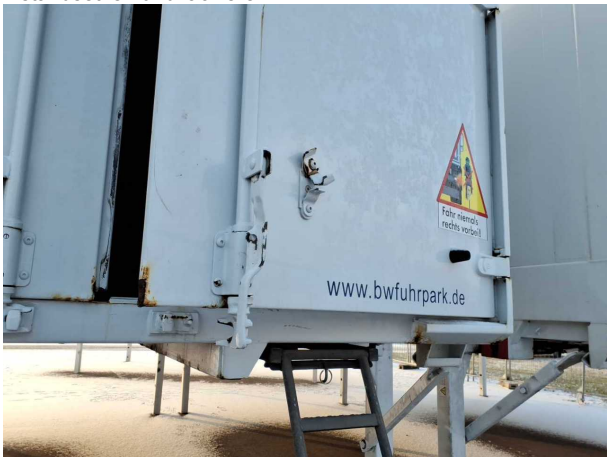
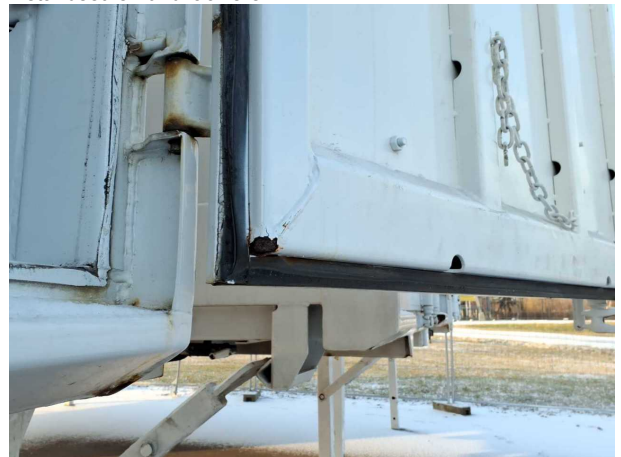
Beschädigung 3: Heckklappe/-tür: Hecktür rechts - Korrosion - instandsetzen und lackieren

Beschädigung 3: Heckklappe/-tür: Hecktür rechts - Korrosio... instandsetzen und lackieren

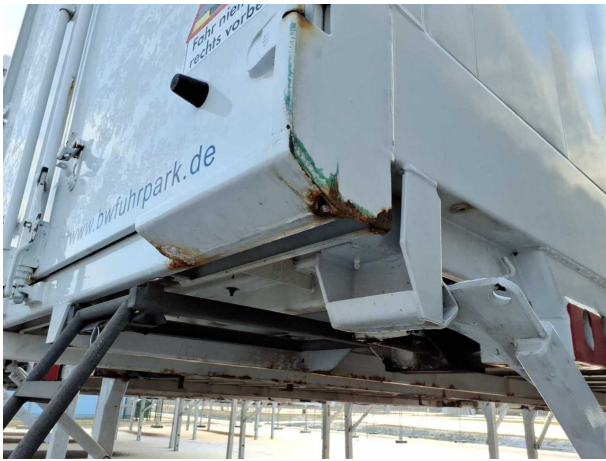
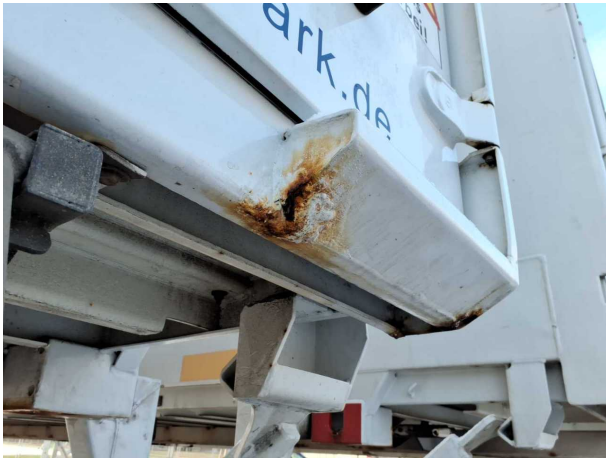
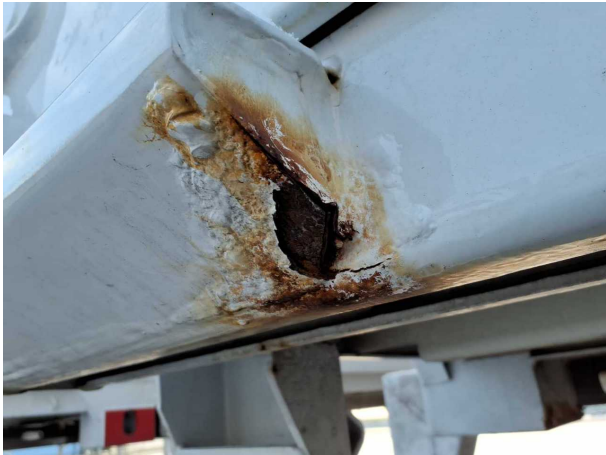
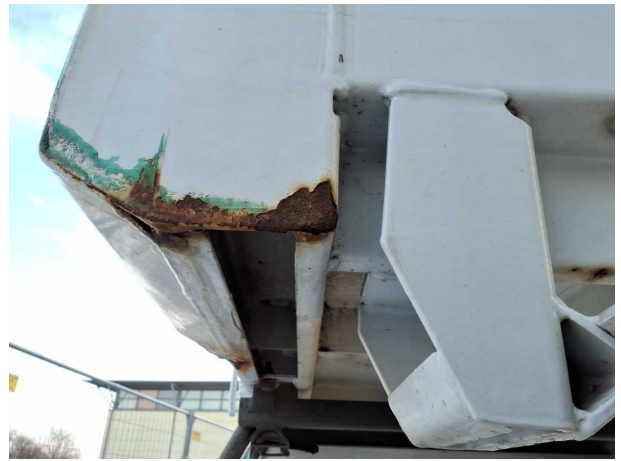
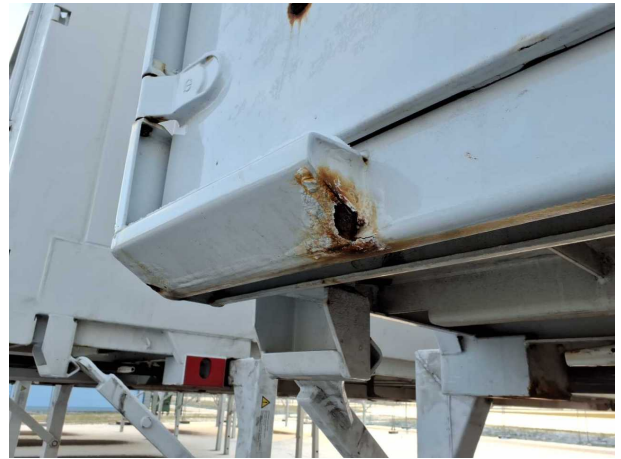
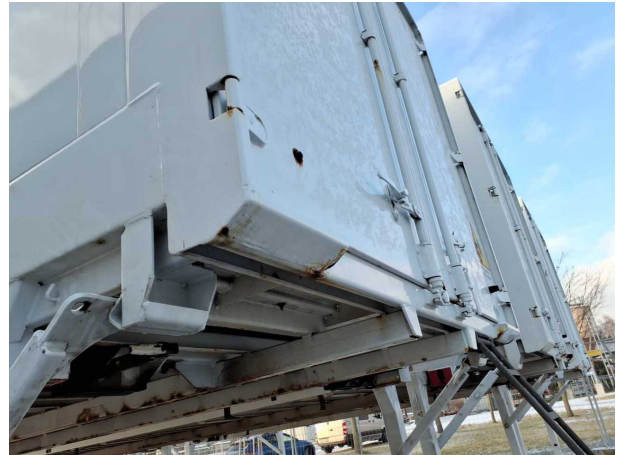
Beschädigung 4: Koffer: Portalrahmen - Korrosion - instandsetz...
und lackieren

Beschädigung 4: Koffer: Portalrahmen - Korrosion -
instandsetzen und lackieren

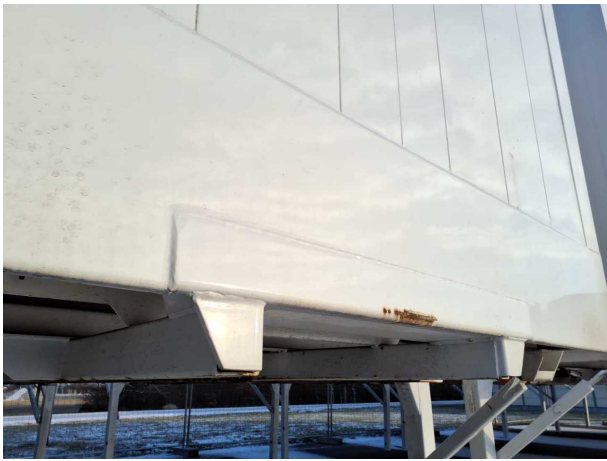
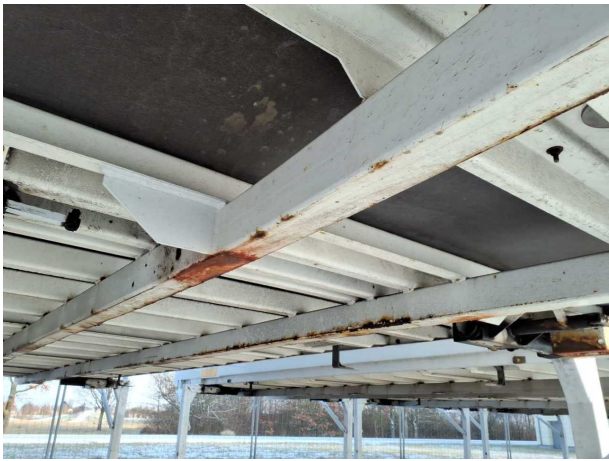
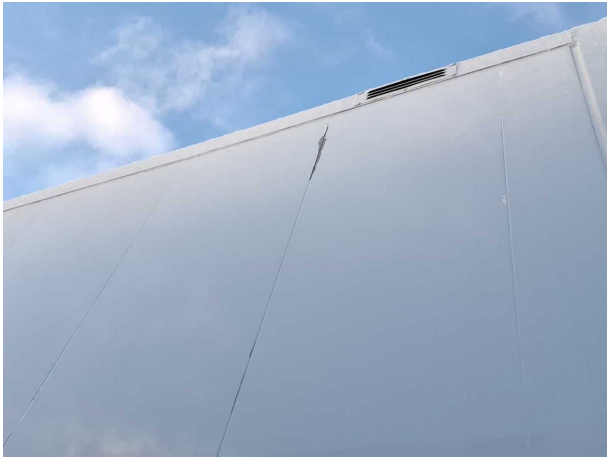
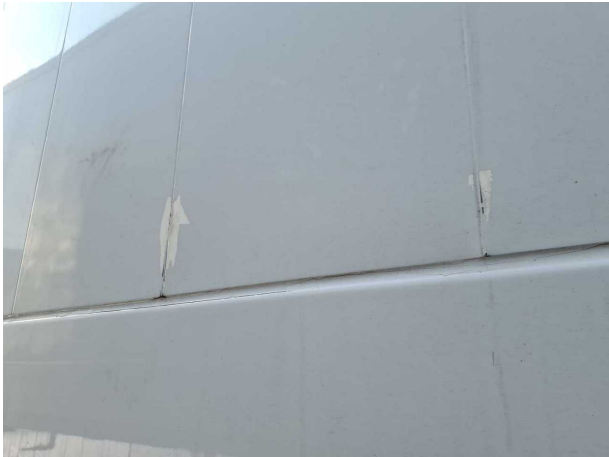
Gebrauchsspur 1: Koffer: Koffer - Lackmangel
