Bildanlage

Beschädigungsphotos

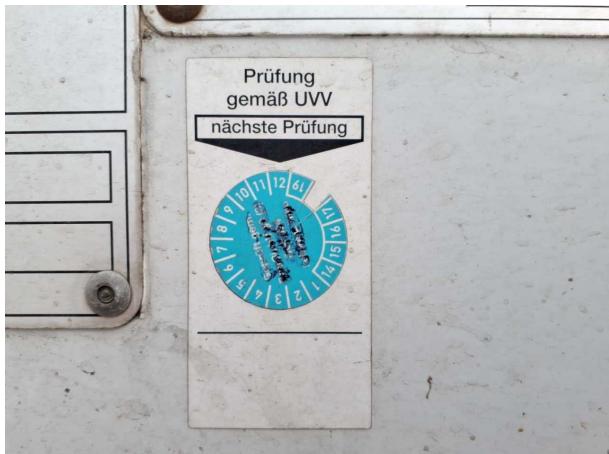
Beschädigung 1: Sonstiges: UVV Aufbau (Nicht lesbar) - durchführen

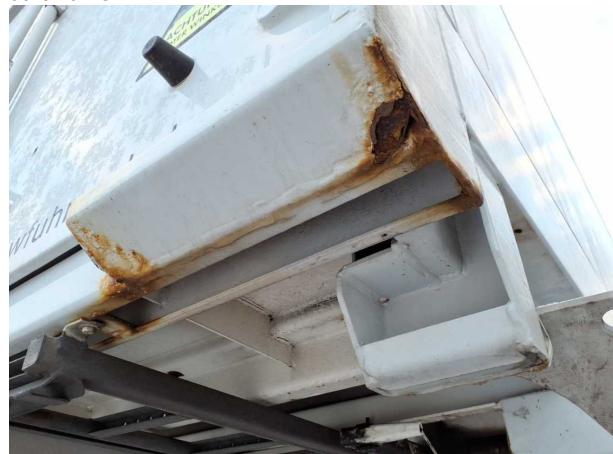
Beschädigung 2: Koffer: Portalrahmen - Korrosion - instandsetz... und lackieren

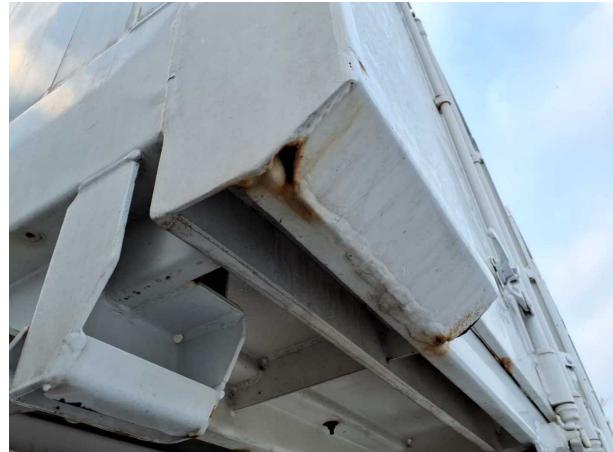
Beschädigung 2: Koffer: Portalrahmen - Korrosion - instandsetz... und lackieren

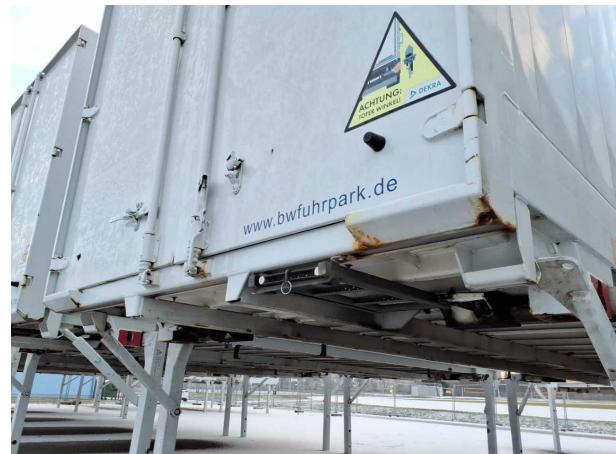
Beschädigung 2: Koffer: Portalrahmen - Korrosion - instandsetzen und lackieren

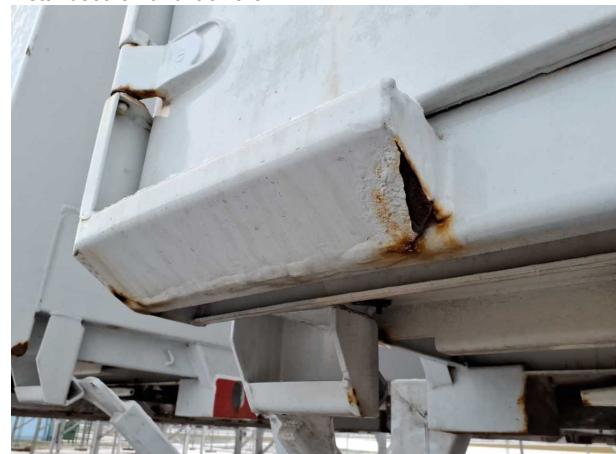
Beschädigung 2: Koffer: Portalrahmen - Korrosion - instandsetzen und lackieren

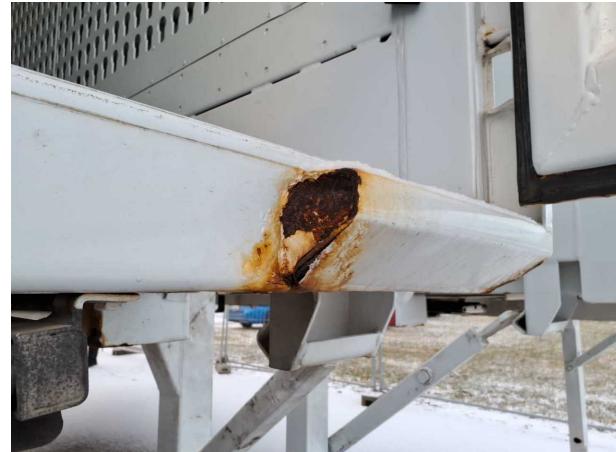
Beschädigung 2: Koffer: Portalrahmen - Korrosion - instandsetzen und lackieren

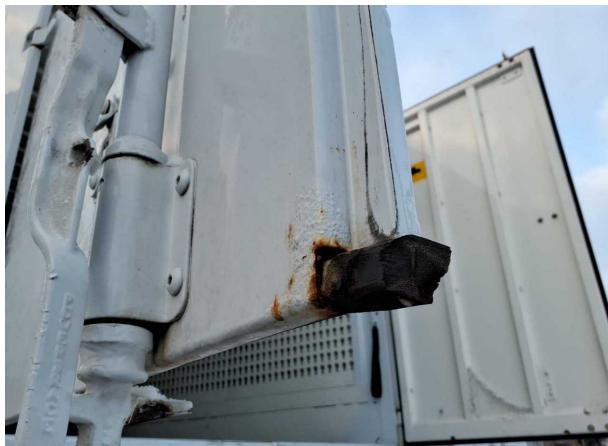
Beschädigung 3: Heckklappe/-tür: Hecktür links - Korrosion - instandsetzen und lackieren

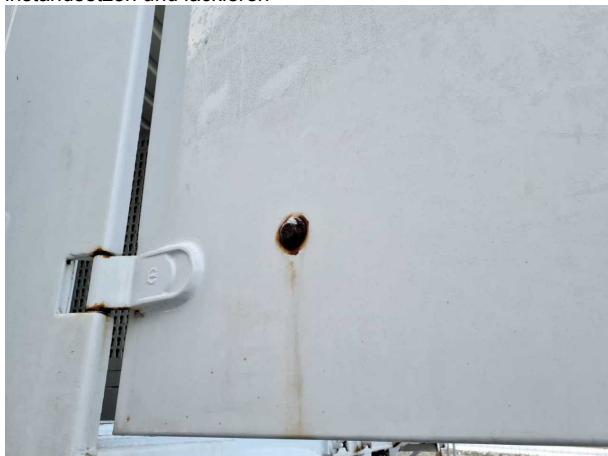
Beschädigung 3: Heckklappe/-tür: Hecktür links - Korrosion - instandsetzen und lackieren

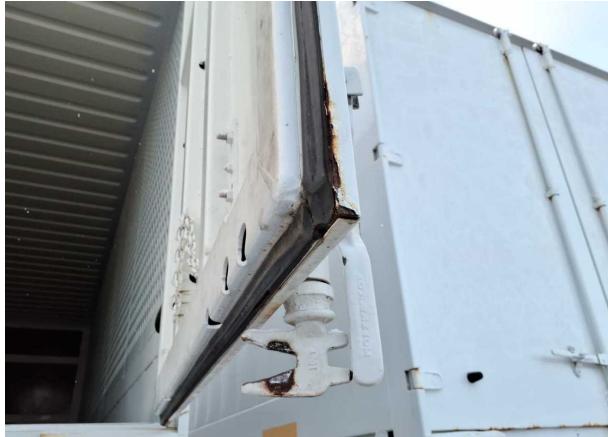
Beschädigung 4: Heckklappe/-tür: Hecktür rechts - Korrosion - instandsetzen und lackieren

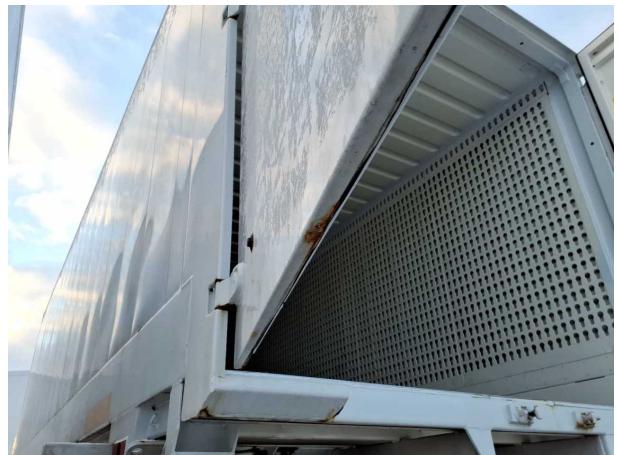
Beschädigung 3: Heckklappe/-tür: Hecktür links - Korrosion - instandsetzen und lackieren

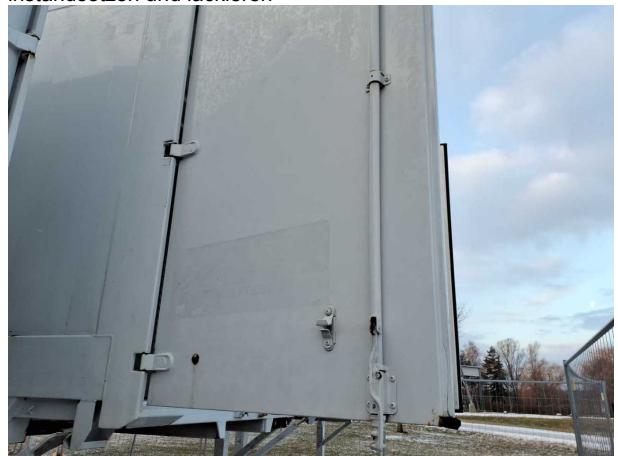
Beschädigung 3: Heckklappe/-tür: Hecktür links - Korrosion - instandsetzen und lackieren

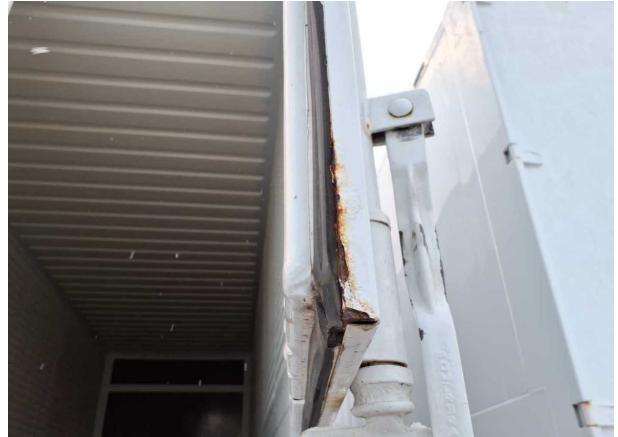
Beschädigung 4: Heckklappe/-tür: Hecktür rechts - Korrosion - instandsetzen und lackieren

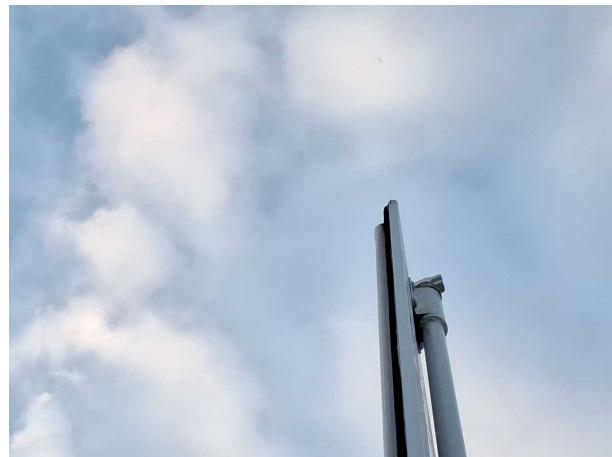
Beschädigung 4: Heckklappe/-tür: Hecktür rechts - Korrosion - instandsetzen und lackieren

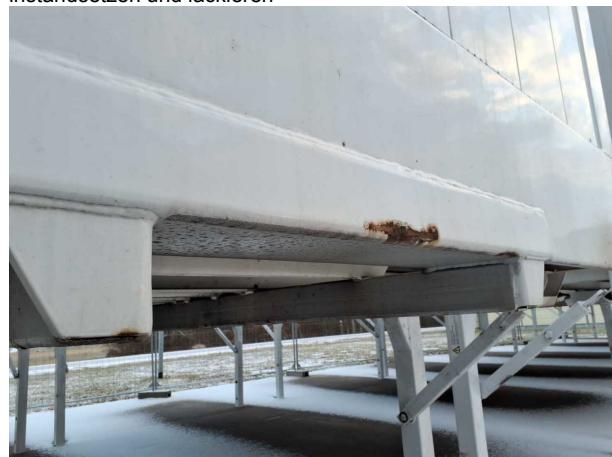
Gebrauchsspur 1: Koffer: Koffer - Korrosion

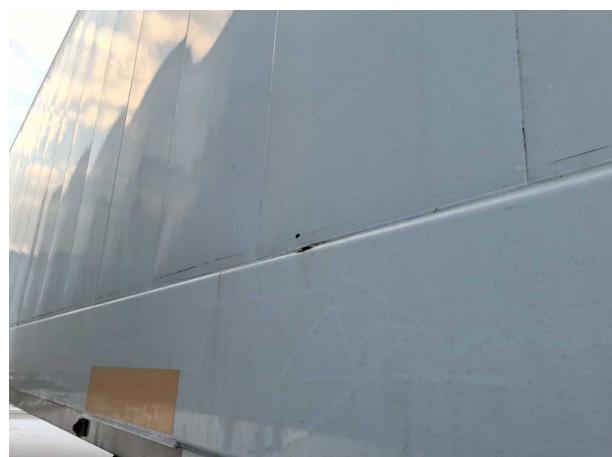
Gebrauchsspur 1: Koffer: Koffer - Korrosion

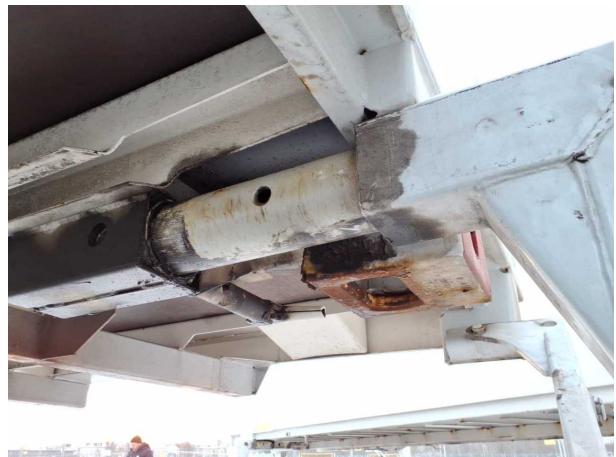
Gebrauchsspur 1: Koffer: Koffer - Korrosion

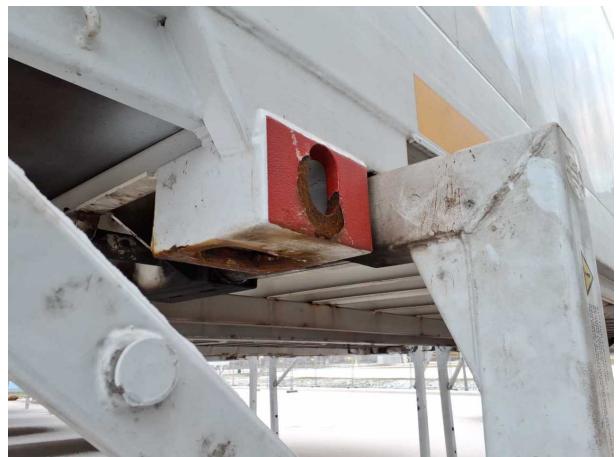
Gebrauchsspur 1: Koffer: Koffer - Korrosion
