Bildanlage

Beschädigungsfotos

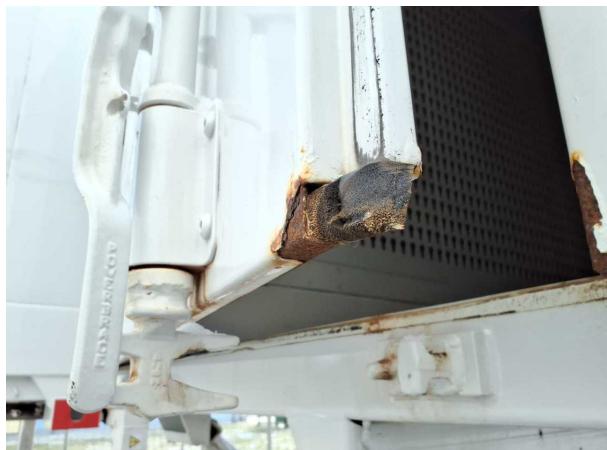
Beschädigung 1: Heckklappe/-tür: Hecktür links - Korrosion -
instandsetzen und lackieren

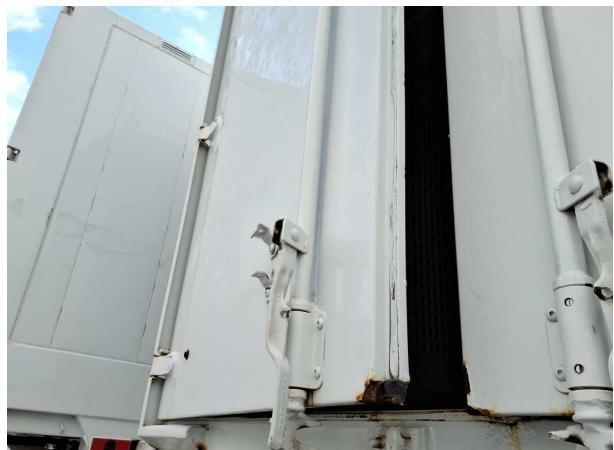
Beschädigung 1: Heckklappe/-tür: Hecktür links - Korrosion -
instandsetzen und lackieren

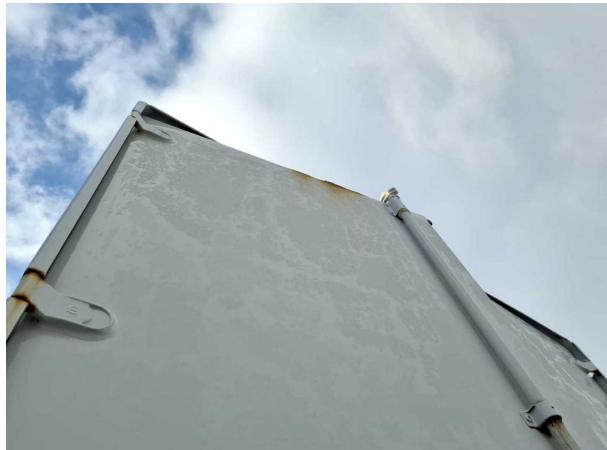
Beschädigung 1: Heckklappe/-tür: Hecktür links - Korrosion -
instandsetzen und lackieren

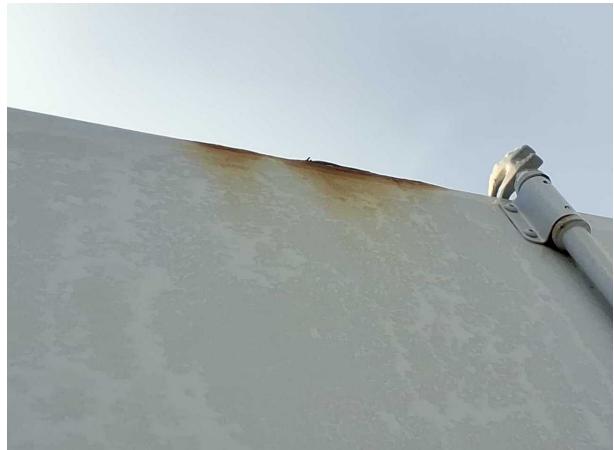
Beschädigung 1: Heckklappe/-tür: Hecktür links - Korrosion -
instandsetzen und lackieren

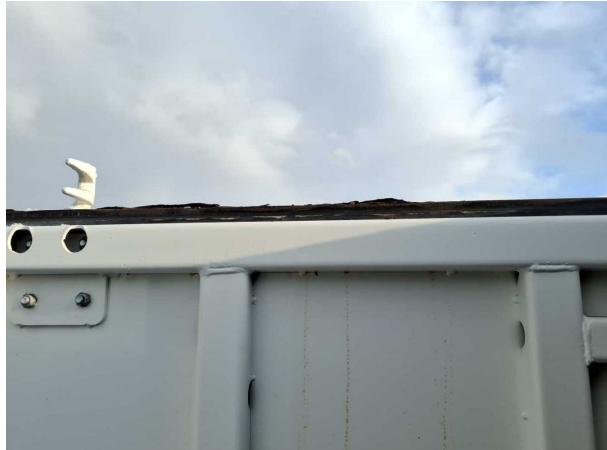
Beschädigung 1: Heckklappe/-tür: Hecktür links - Korrosion -
instandsetzen und lackieren

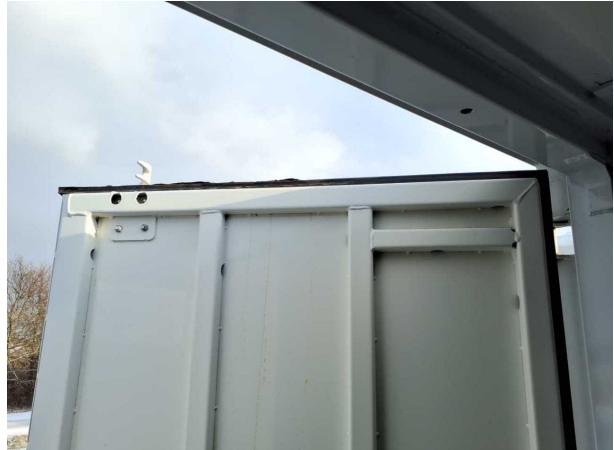
Beschädigung 1: Heckklappe/-tür: Hecktür links - Korrosion -
instandsetzen und lackieren

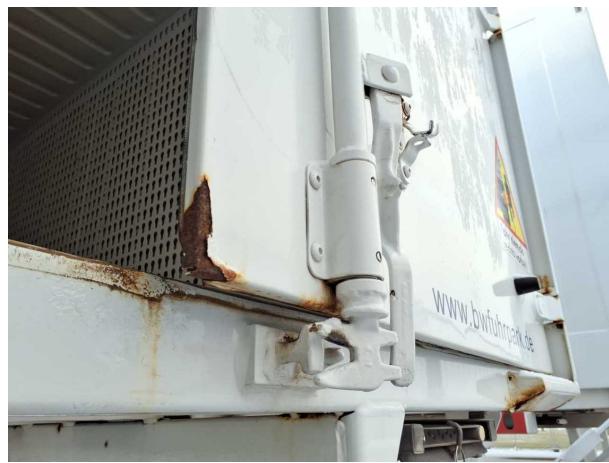
Beschädigung 2: Heckklappe/-tür: Hecktür rechts - Korrosion - instandsetzen und lackieren

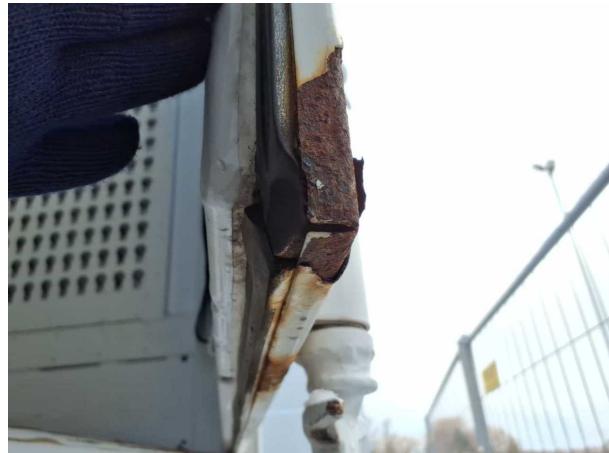
Beschädigung 2: Heckklappe/-tür: Hecktür rechts - Korrosion - instandsetzen und lackieren

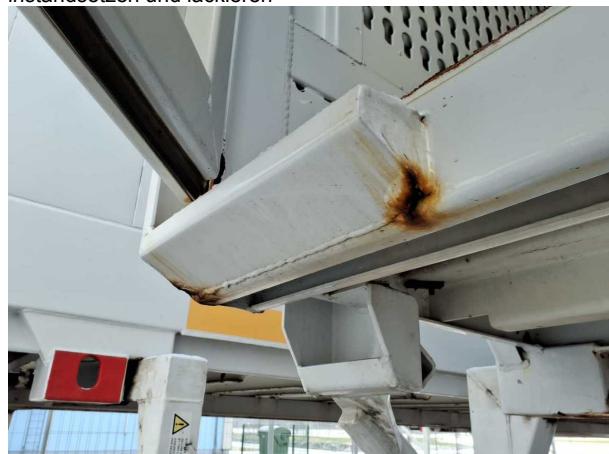
Beschädigung 3: Koffer: Portalrahmen - Korrosion - instandsetz... und lackieren

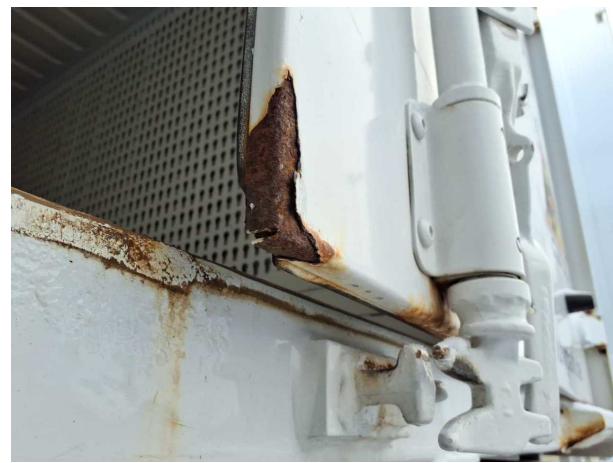
Beschädigung 2: Heckklappe/-tür: Hecktür rechts - Korrosion - instandsetzen und lackieren

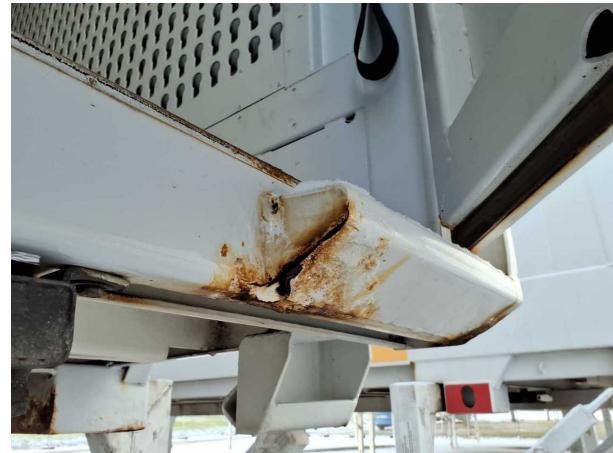
Beschädigung 3: Koffer: Portalrahmen - Korrosion - instandsetzen und lackieren

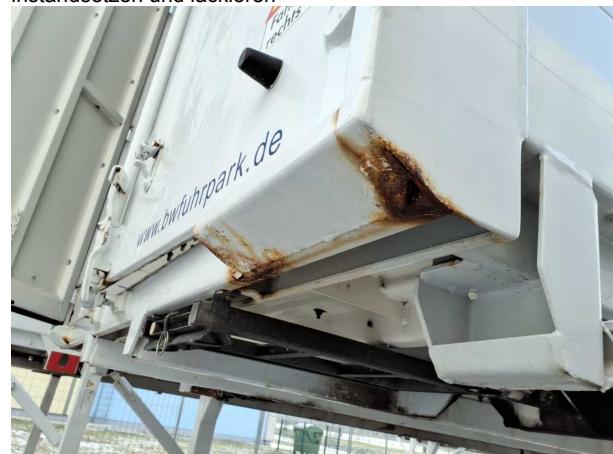
Beschädigung 3: Koffer: Portalrahmen - Korrosion - instandsetzen und lackieren

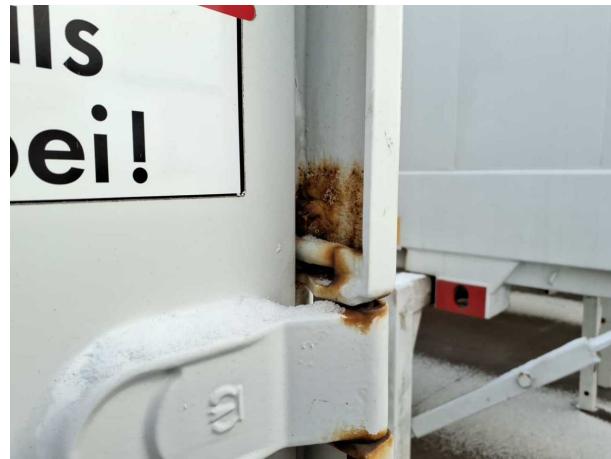
Beschädigung 3: Koffer: Portalrahmen - Korrosion - instandsetzen und lackieren

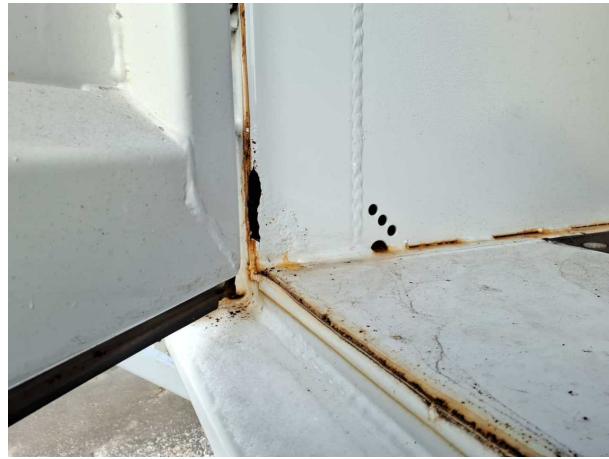
Beschädigung 3: Koffer: Portalrahmen - Korrosion - instandsetzen und lackieren

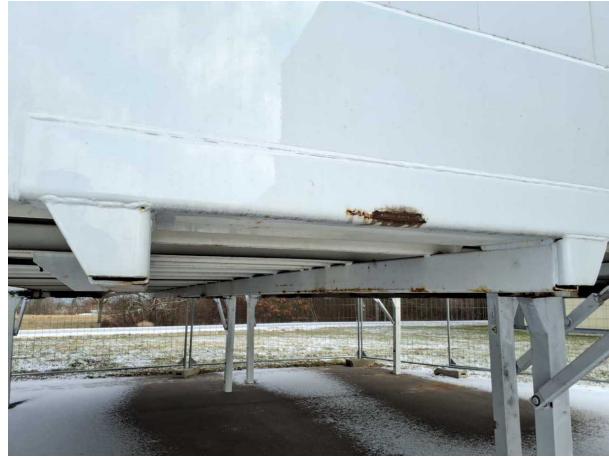
Gebrauchsspur 1: Koffer: Koffer - Korrosion

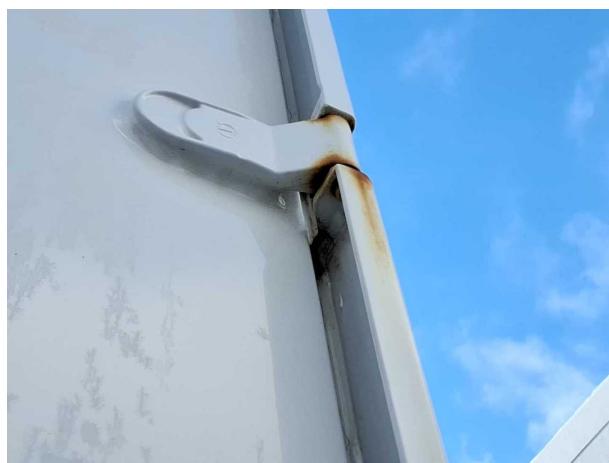
Beschädigung 3: Koffer: Portalrahmen - Korrosion - instandsetzen und lackieren

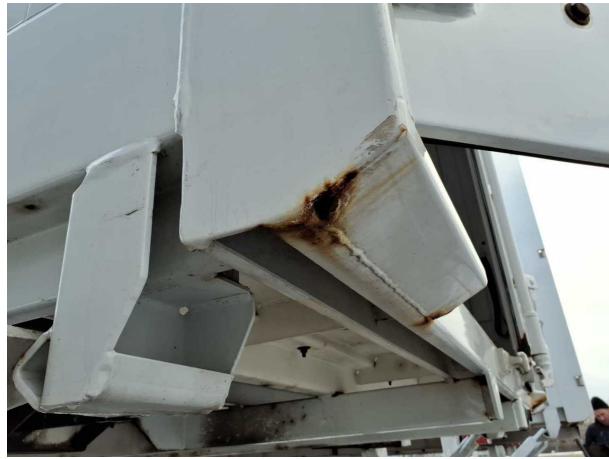
Beschädigung 3: Koffer: Portalrahmen - Korrosion - instandsetzen und lackieren
