Bildanlage

Übersichtsfotos

Beschädigungsfotos

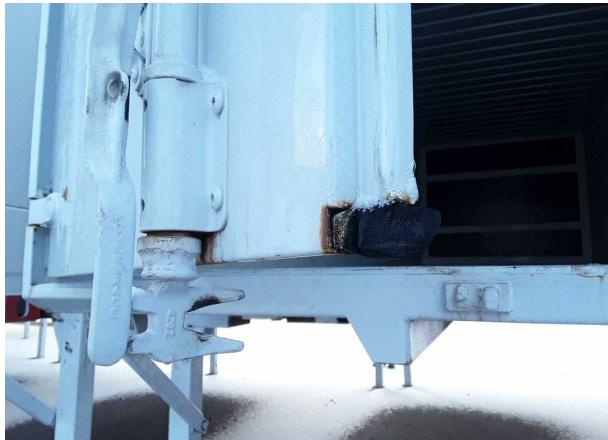
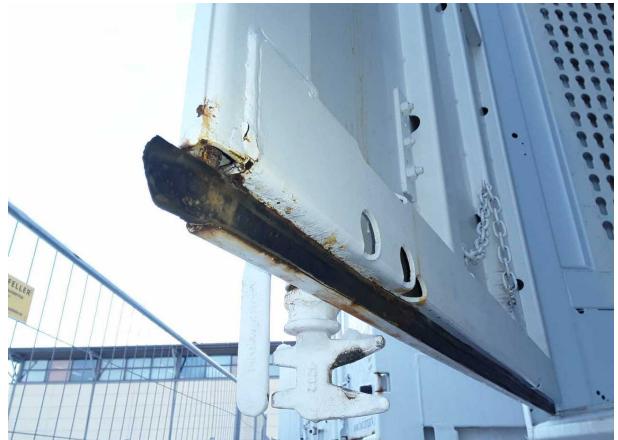
Beschädigung 1: Heckklappe/-tür: Hecktür links - Korrosion - instandsetzen und lackieren

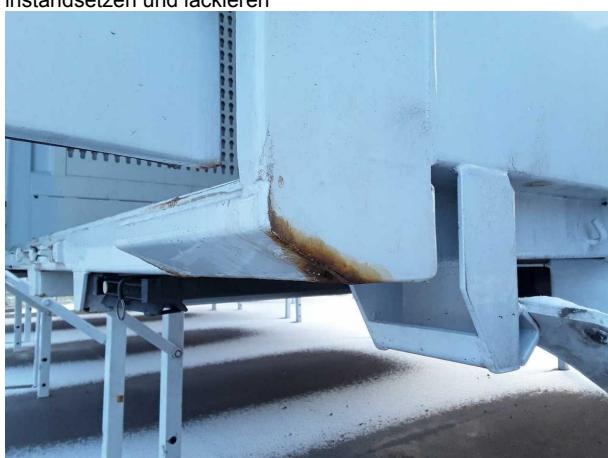
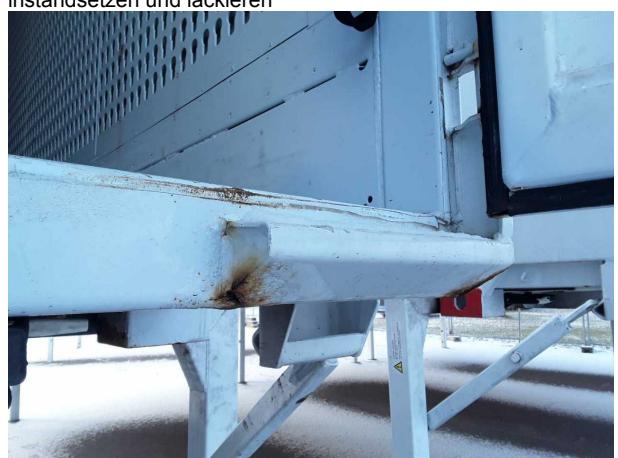
Beschädigung 2: Koffer: Portalrahmen - Korrosion - instandsetz... und lackieren

Beschädigung 2: Koffer: Portalrahmen - Korrosion - instandsetzen und lackieren

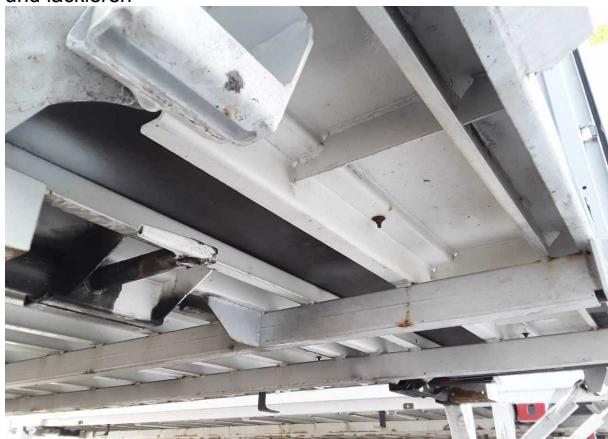
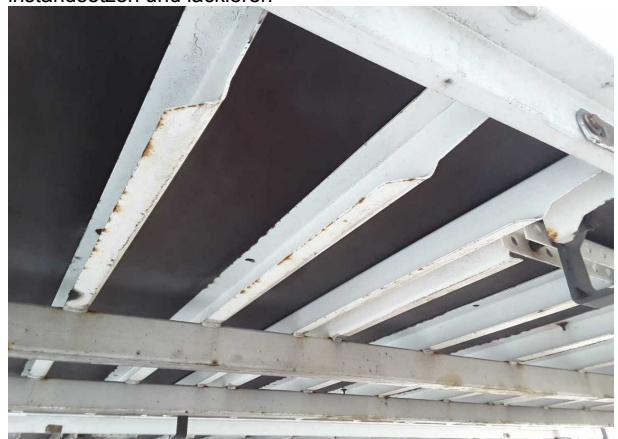
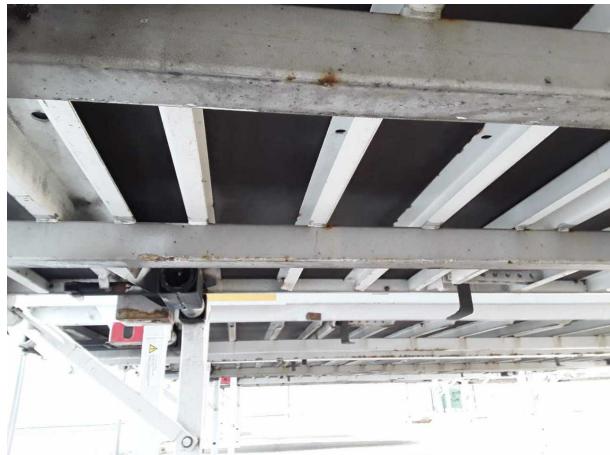
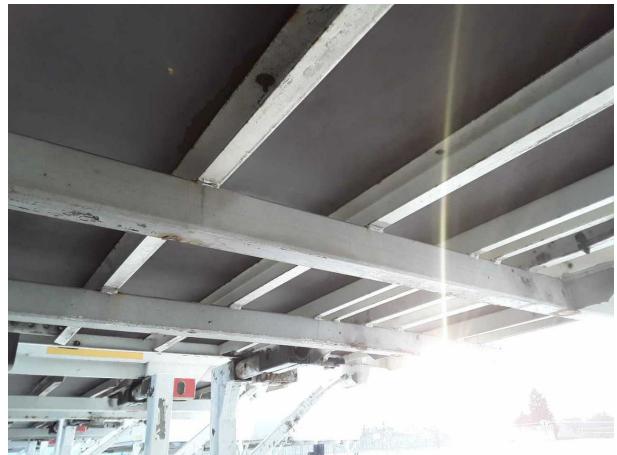
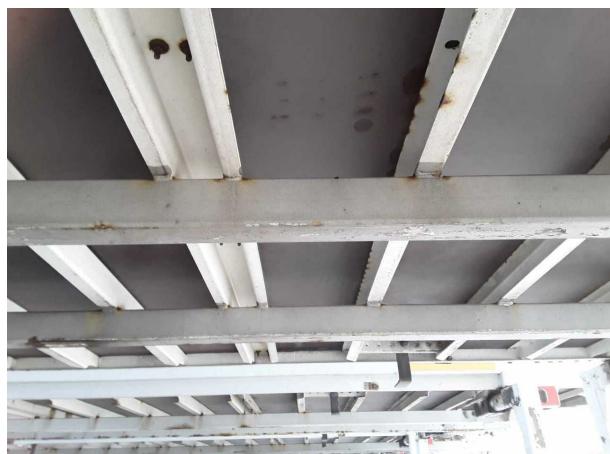
Gebrauchsspur 1: Koffer: Koffer - Korrosion - kein Abzug
