Bildanlage

Beschädigungsfotos

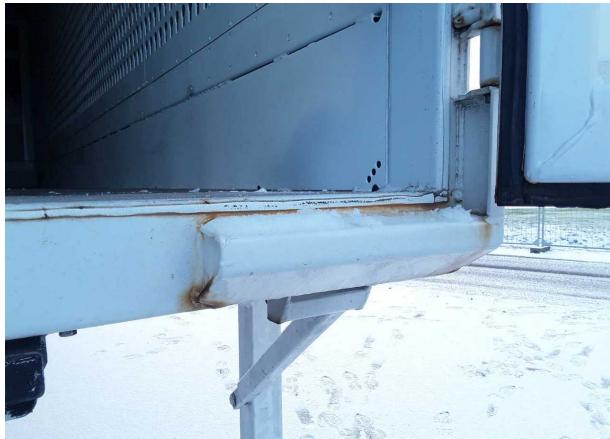
Beschädigung 1: Koffer: Portalrahmen - Korrosion - instandsetz... und lackieren

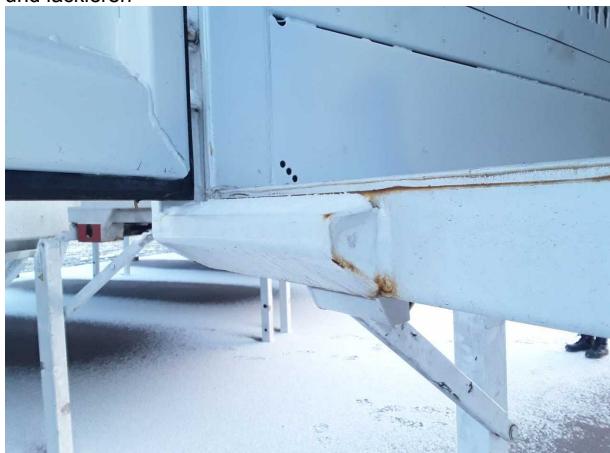
Beschädigung 1: Koffer: Portalrahmen - Korrosion - instandsetz... und lackieren

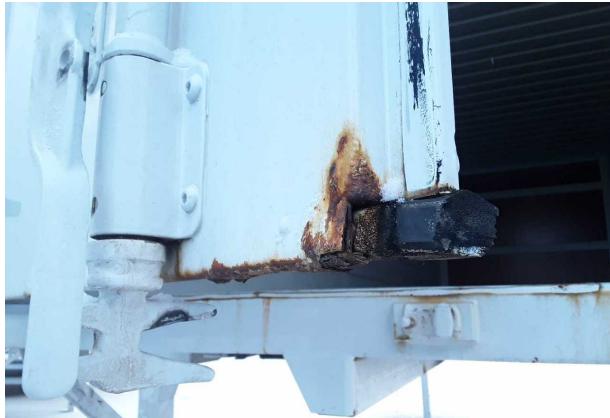
Beschädigung 2: Heckklappe/-tür: Hecktür links (Starke) - Korrosion - instandsetzen und lackieren

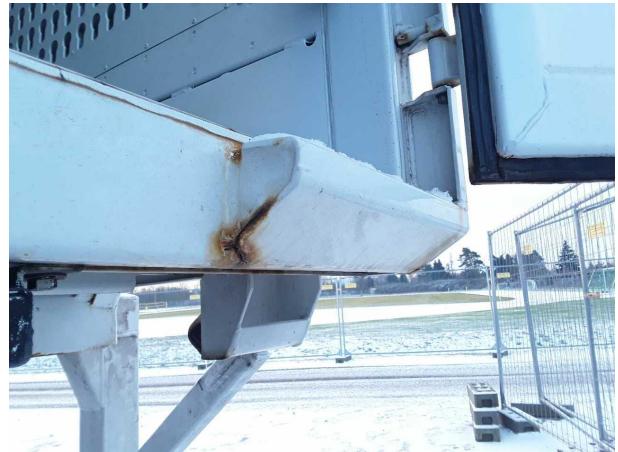
Beschädigung 1: Koffer: Portalrahmen - Korrosion - instandsetzen und lackieren

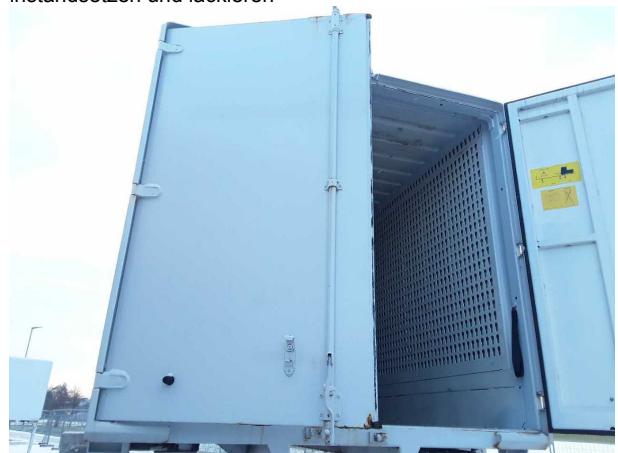
Beschädigung 2: Heckklappe/-tür: Hecktür links (Starke) - Korrosion - instandsetzen und lackieren

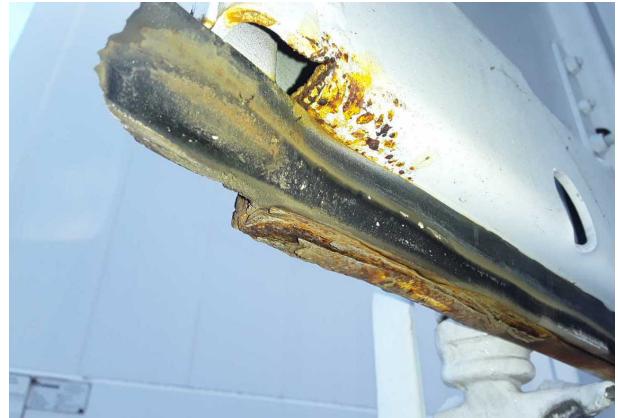
Beschädigung 2: Heckklappe/-tür: Hecktür links (Starke) - Korrosion - instandsetzen und lackieren

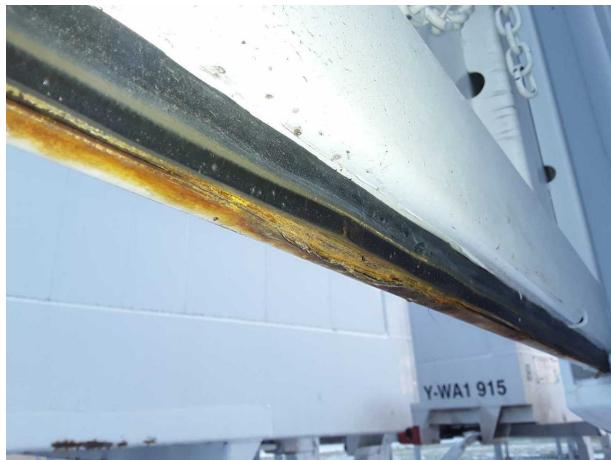
Beschädigung 2: Heckklappe/-tür: Hecktür links (Starke) - Korrosion - instandsetzen und lackieren

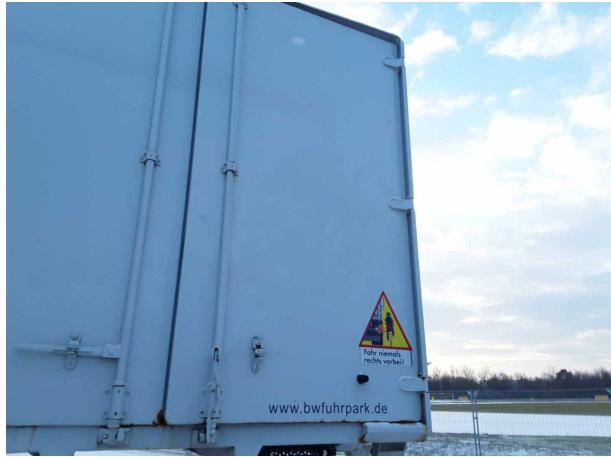
Beschädigung 3: Heckklappe/-tür: Hecktür rechts - Korrosion - instandsetzen und lackieren

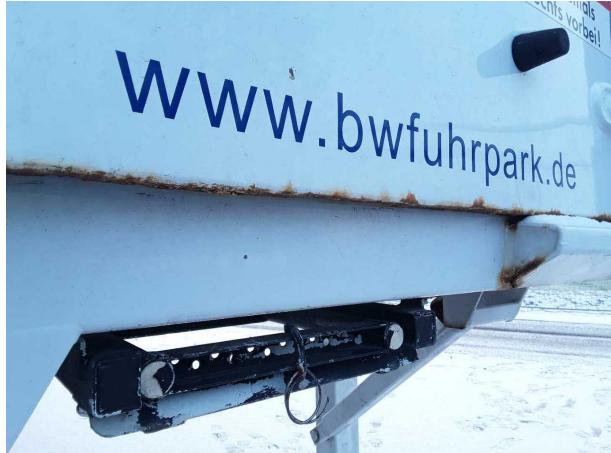
Beschädigung 3: Heckklappe/-tür: Hecktür rechts - Korrosion - instandsetzen und lackieren

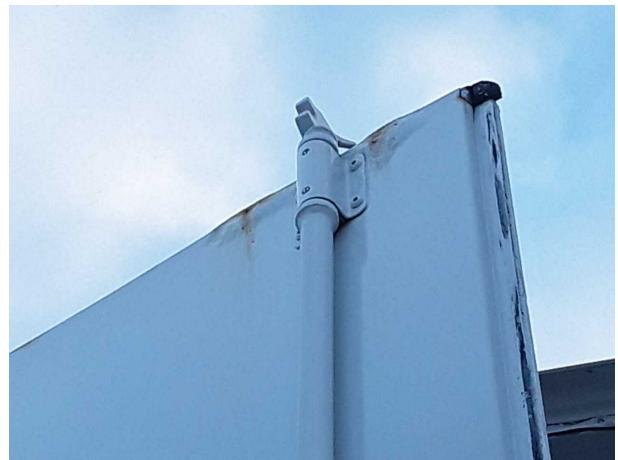
Beschädigung 2: Heckklappe/-tür: Hecktür links (Starke) - Korrosion - instandsetzen und lackieren

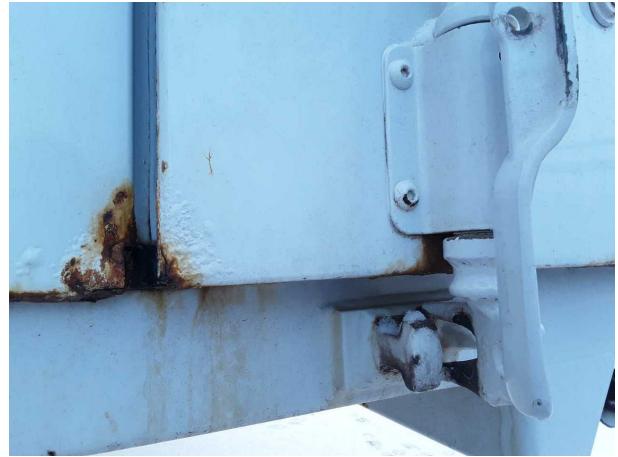
Beschädigung 3: Heckklappe/-tür: Hecktür rechts - Korrosion - instandsetzen und lackieren

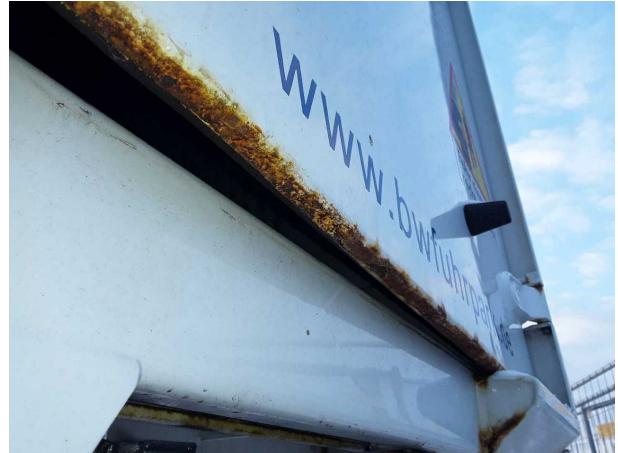
Beschädigung 3: Heckklappe/-tür: Hecktür rechts - Korrosion - instandsetzen und lackieren

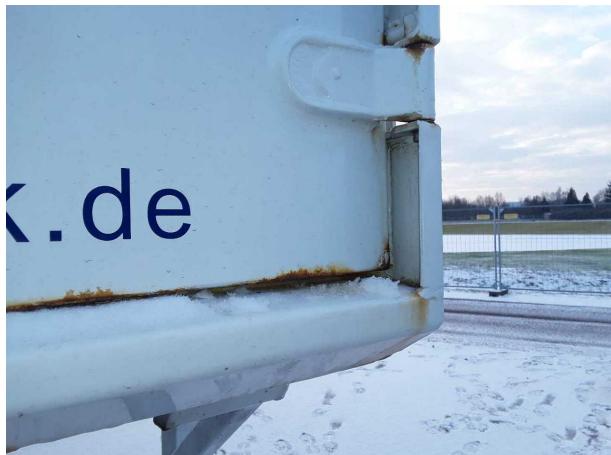
Beschädigung 3: Heckklappe/-tür: Hecktür rechts - Korrosion - instandsetzen und lackieren

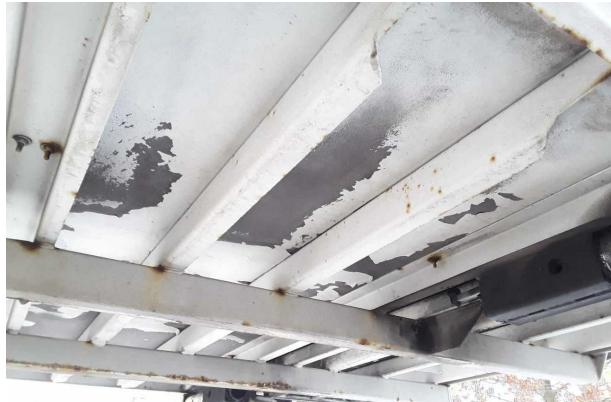
Gebrauchsspur 1: Koffer: Koffer - Korrosion - kein Abzug

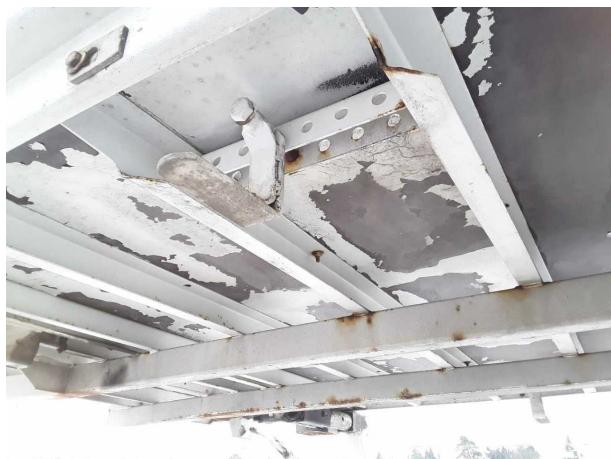
Gebrauchsspur 1: Koffer: Koffer - Korrosion - kein Abzug

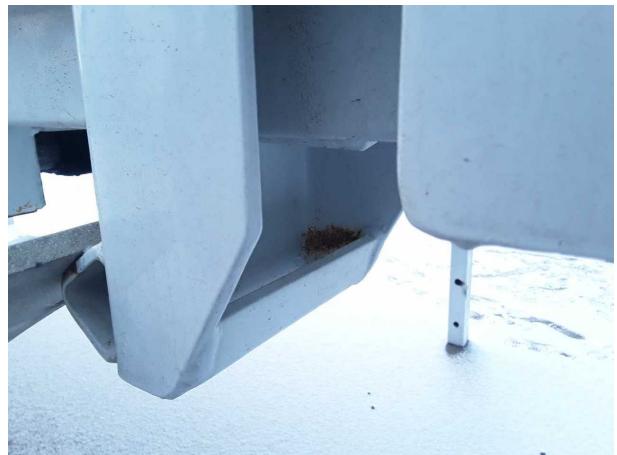
Gebrauchsspur 1: Koffer: Koffer - Korrosion - kein Abzug

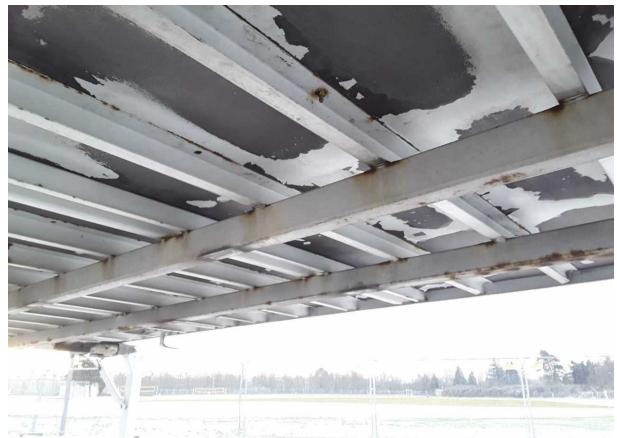
Gebrauchsspur 1: Koffer: Koffer - Korrosion - kein Abzug

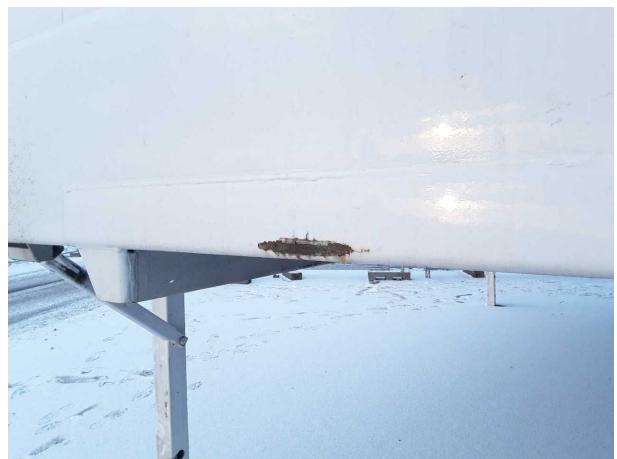
Gebrauchsspur 1: Koffer: Koffer - Korrosion - kein Abzug

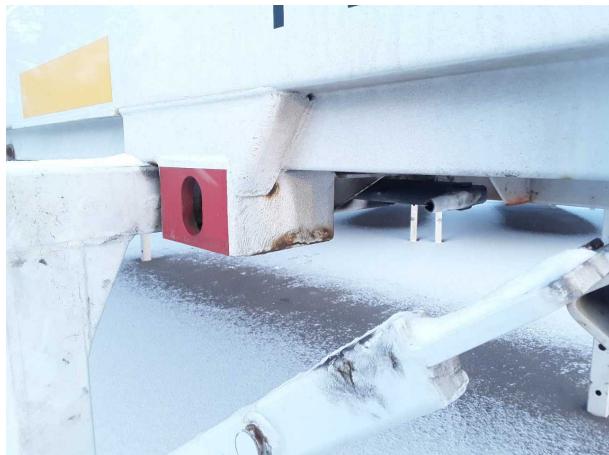
Gebrauchsspur 1: Koffer: Koffer - Korrosion - kein Abzug

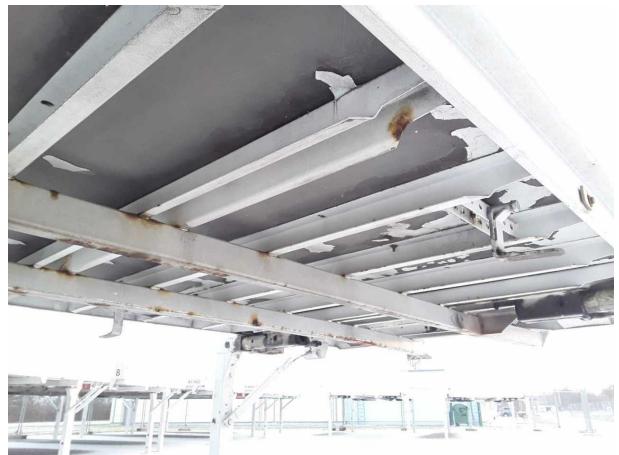
Gebrauchsspur 1: Koffer: Koffer - Korrosion - kein Abzug

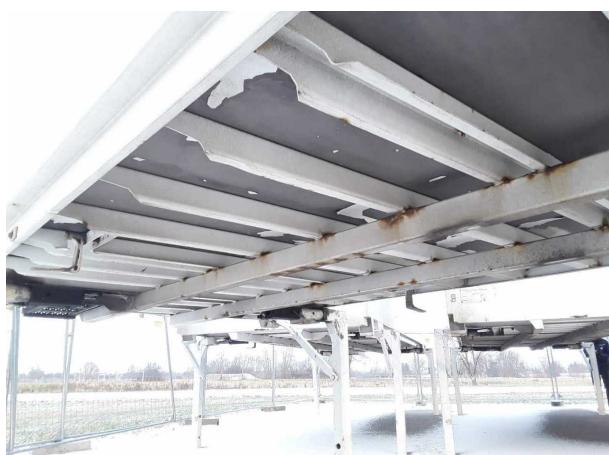
Gebrauchsspur 1: Koffer: Koffer - Korrosion - kein Abzug

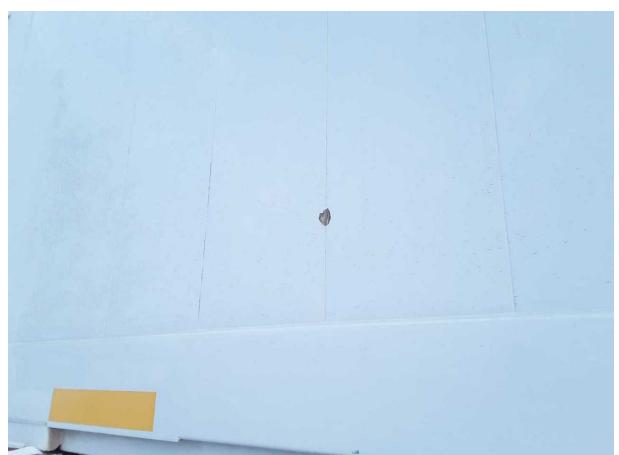
Gebrauchsspur 1: Koffer: Koffer - Korrosion - kein Abzug
