Bildanlage

Beschädigungsfotos

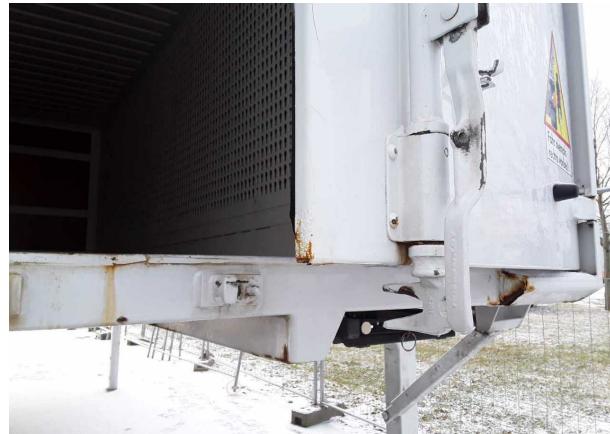
Beschädigung 1: Heckklappe/-tür: Hecktür rechts - Korrosion - instandsetzen und lackieren

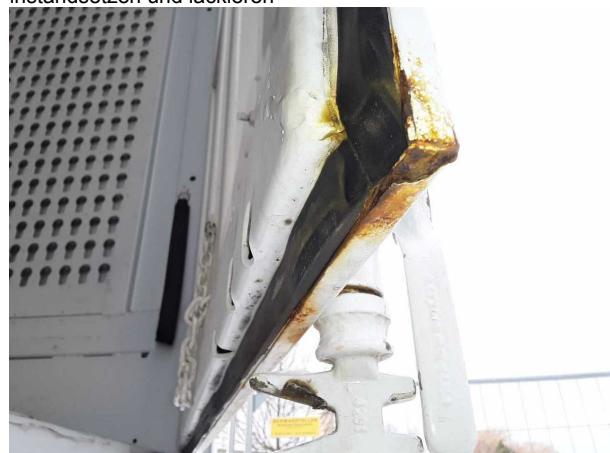
Beschädigung 1: Heckklappe/-tür: Hecktür rechts - Korrosion - instandsetzen und lackieren

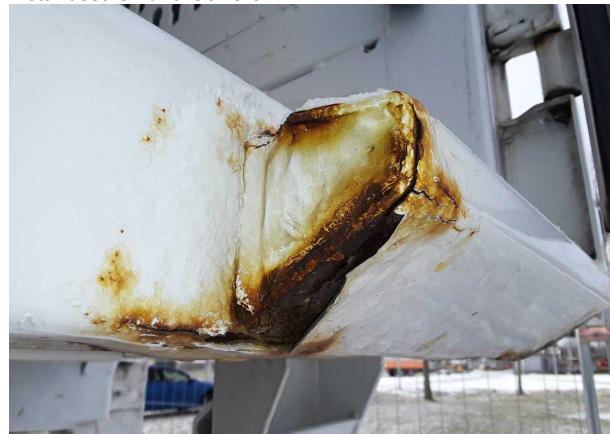
Beschädigung 2: Koffer: Portalrahmen - Korrosion - instandsetzen und lackieren

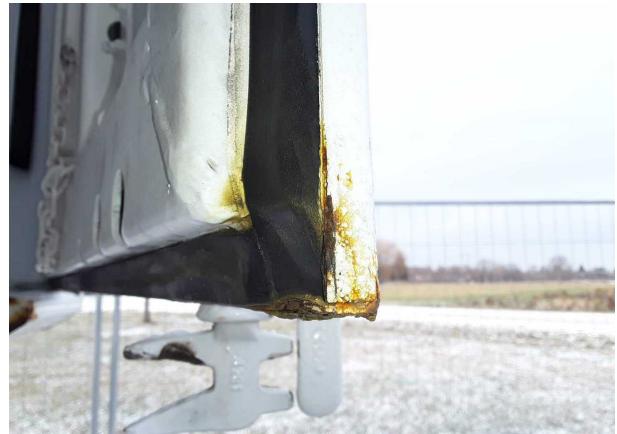
Beschädigung 1: Heckklappe/-tür: Hecktür rechts - Korrosion - instandsetzen und lackieren

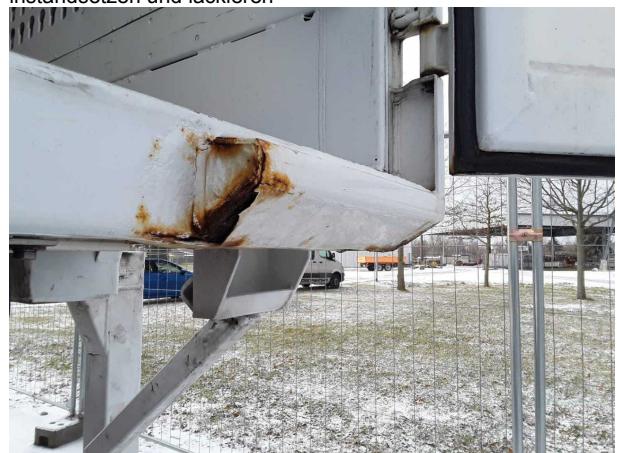
Beschädigung 2: Koffer: Portalrahmen - Korrosion - instandsetzen und lackieren

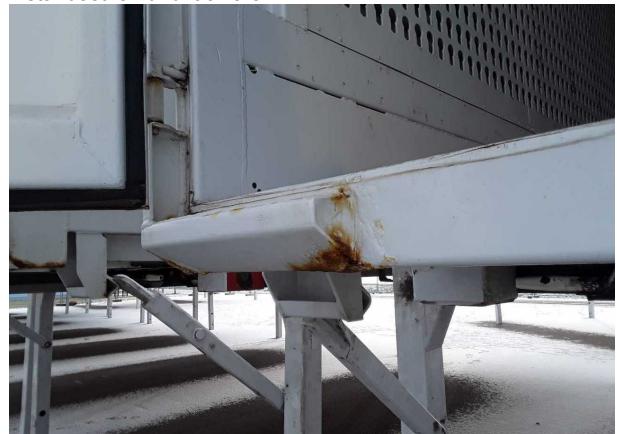
Beschädigung 2: Koffer: Portalrahmen - Korrosion - instandsetzen und lackieren

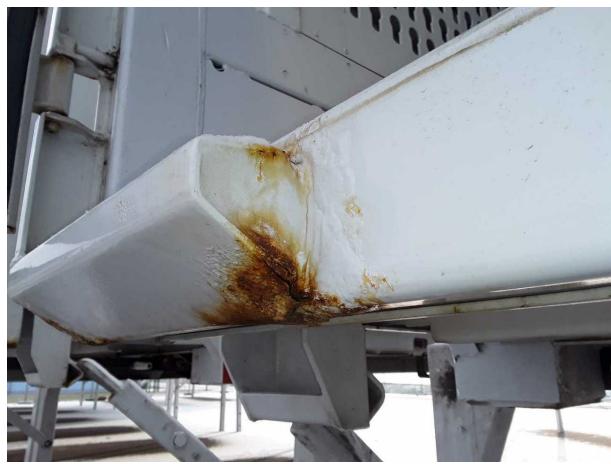
Beschädigung 2: Koffer: Portalrahmen - Korrosion - instandsetzen und lackieren

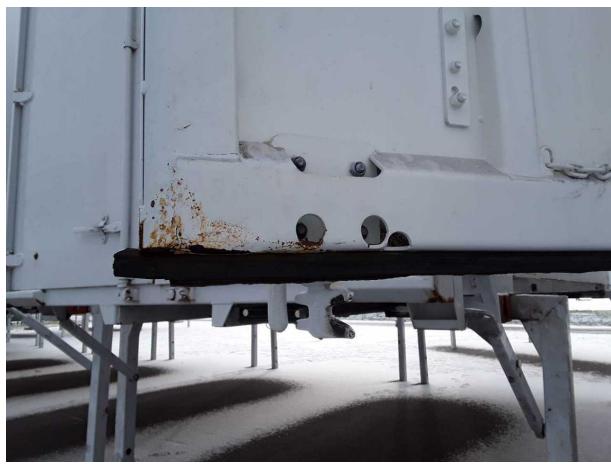
Beschädigung 3: Heckklappe/-tür: Hecktür links - Korrosion - instandsetzen und lackieren

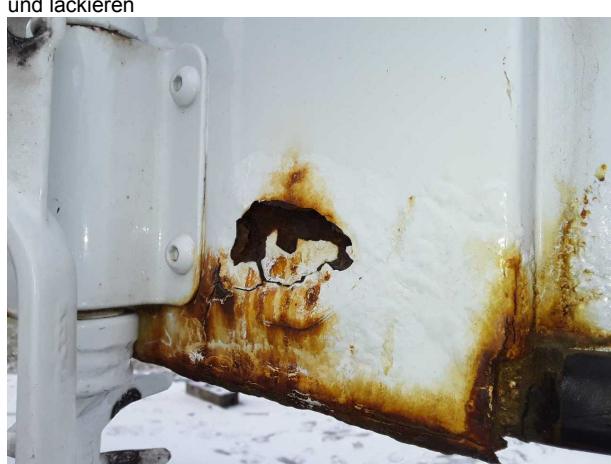
Beschädigung 3: Heckklappe/-tür: Hecktür links - Korrosion - instandsetzen und lackieren

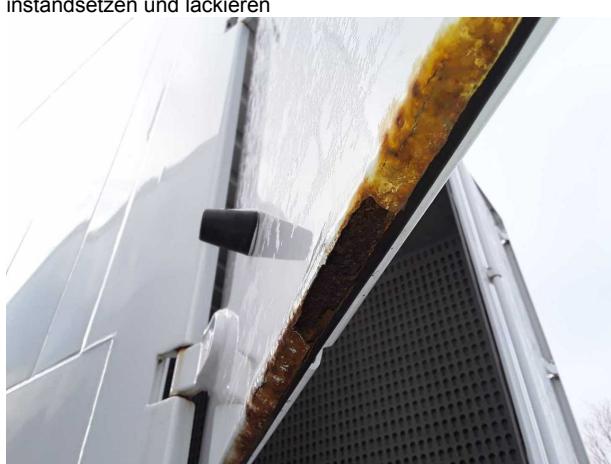
Beschädigung 3: Heckklappe/-tür: Hecktür links - Korrosion - instandsetzen und lackieren

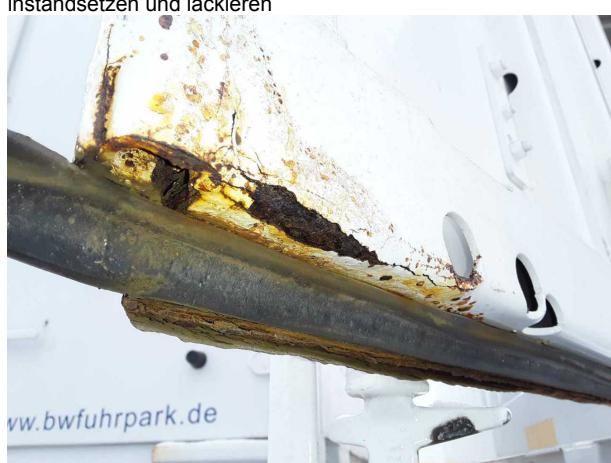
Beschädigung 3: Heckklappe/-tür: Hecktür links - Korrosion - instandsetzen und lackieren

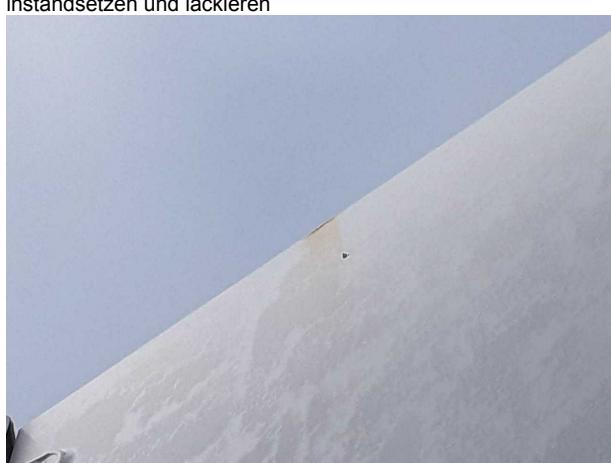
Beschädigung 3: Heckklappe/-tür: Hecktür links - Korrosion - instandsetzen und lackieren

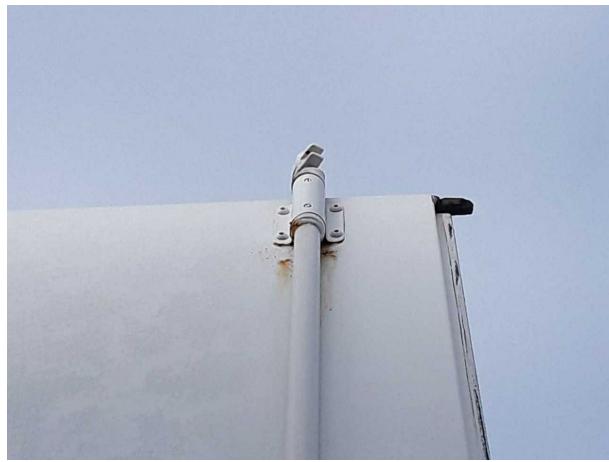
Beschädigung 3: Heckklappe/-tür: Hecktür links - Korrosion - instandsetzen und lackieren

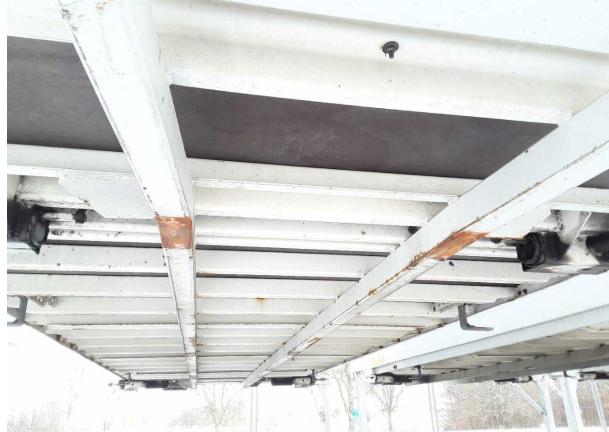
Gebrauchsspur 1: Koffer: Koffer - Korrosion - kein Abzug

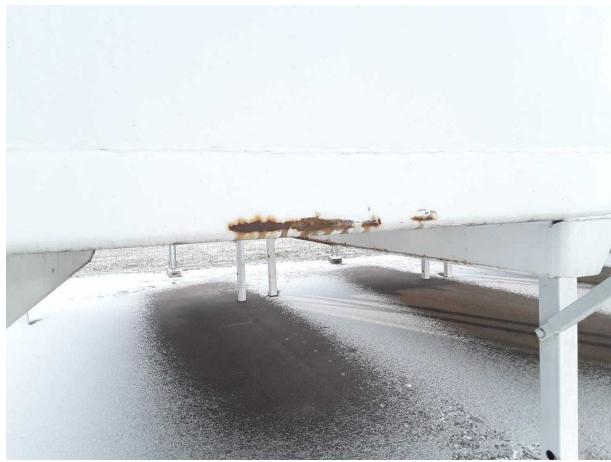
Gebrauchsspur 1: Koffer: Koffer - Korrosion - kein Abzug

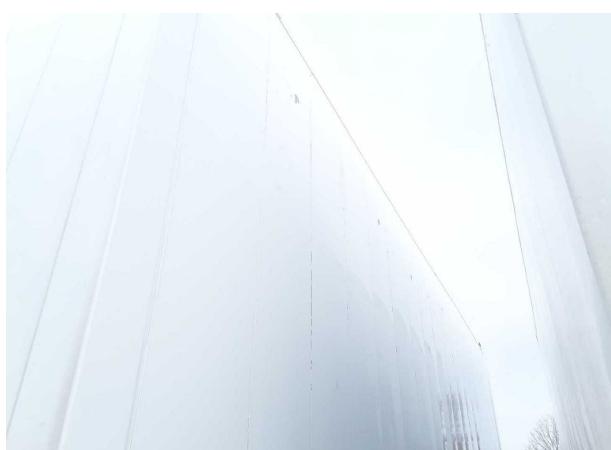
Gebrauchsspur 1: Koffer: Koffer - Korrosion - kein Abzug

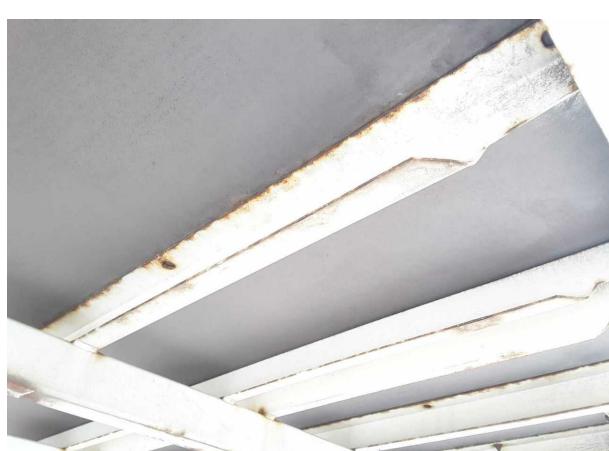
Gebrauchsspur 1: Koffer: Koffer - Korrosion - kein Abzug

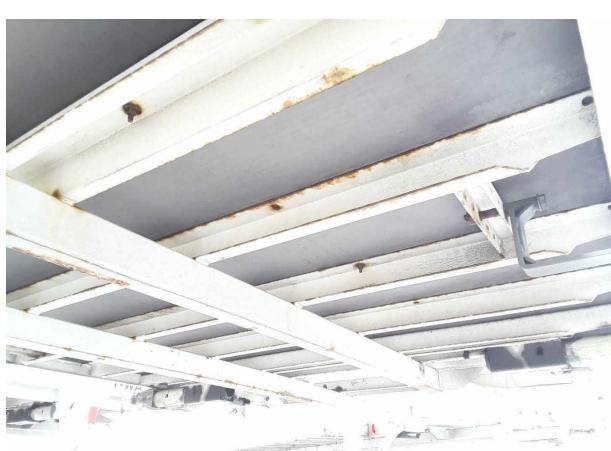
Gebrauchsspur 1: Koffer: Koffer - Korrosion - kein Abzug
