# Bildanlage

# Beschädigungsfotos

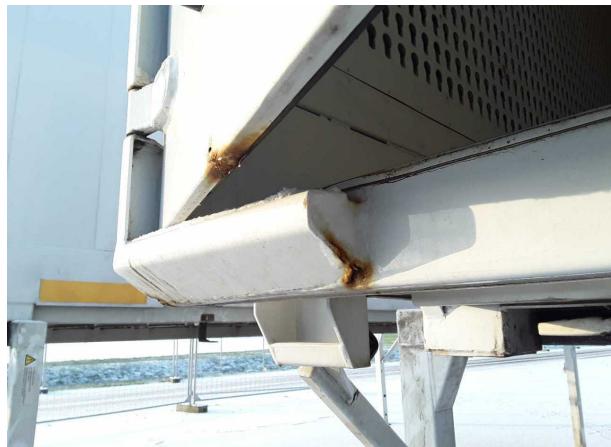
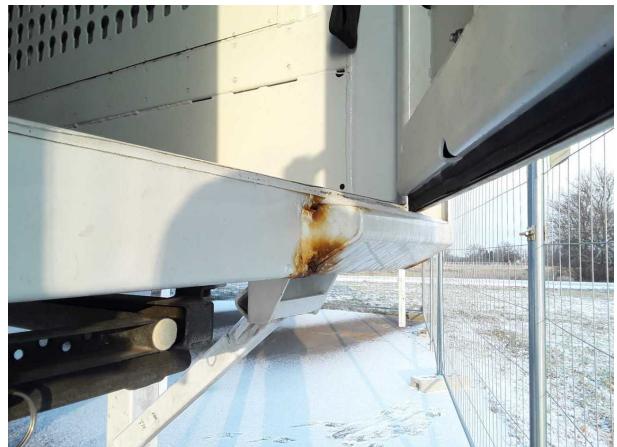
**Beschädigung 1:** Koffer: Portalrahmen - Korrosion - instandsetzen und lackieren

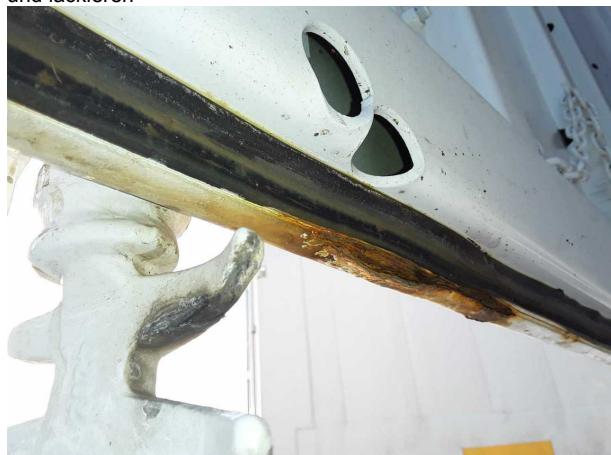
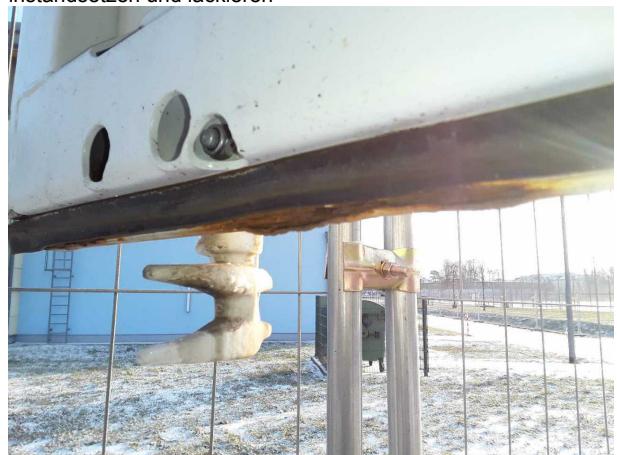
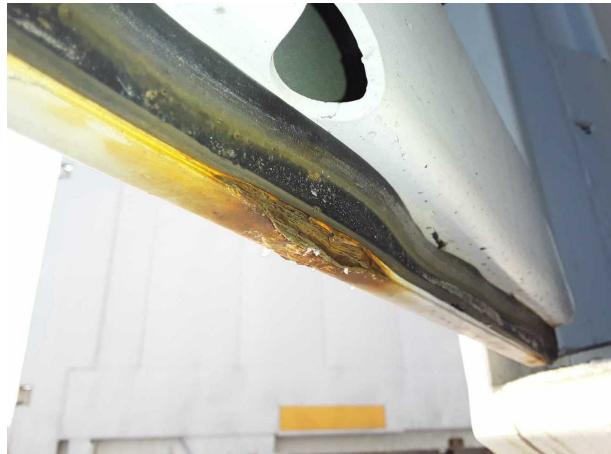
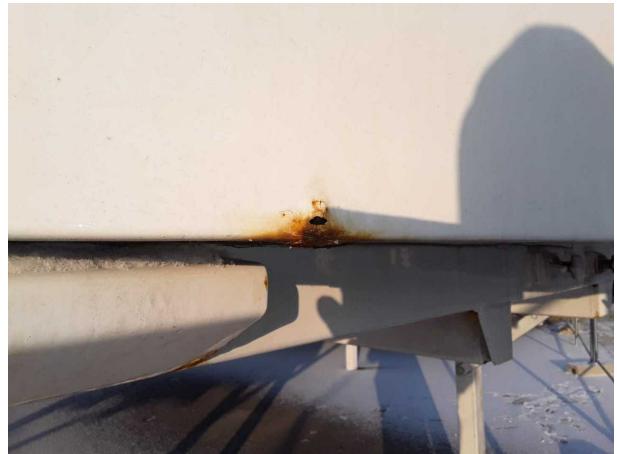
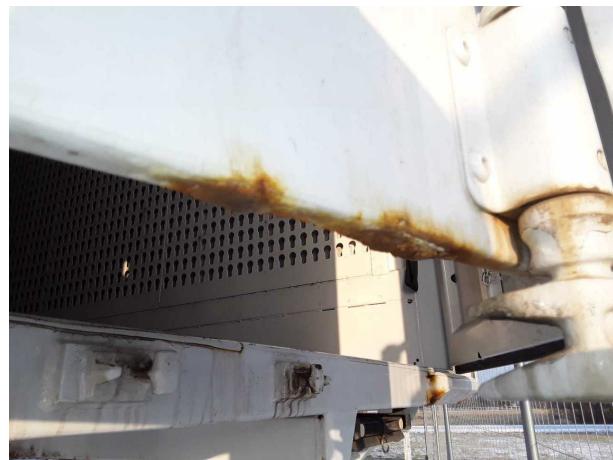
**Beschädigung 2:** Heckklappe/-tür: Hecktür links (Stark) - Korrosion - instandsetzen und lackieren

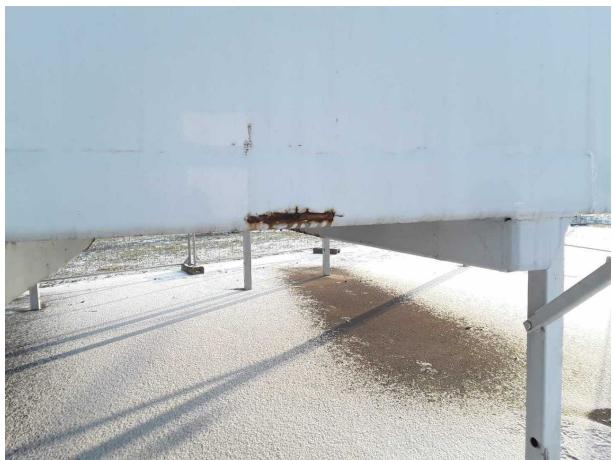
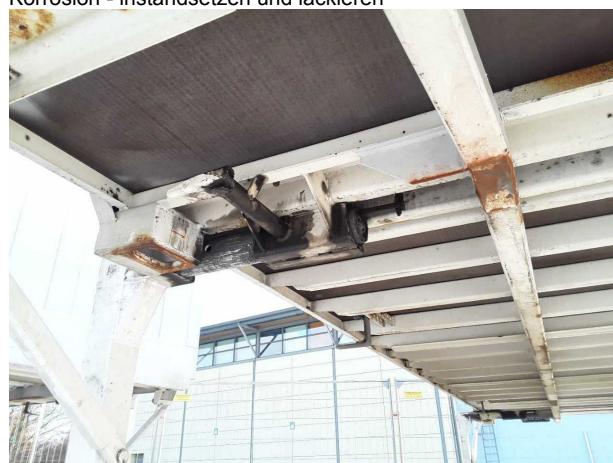
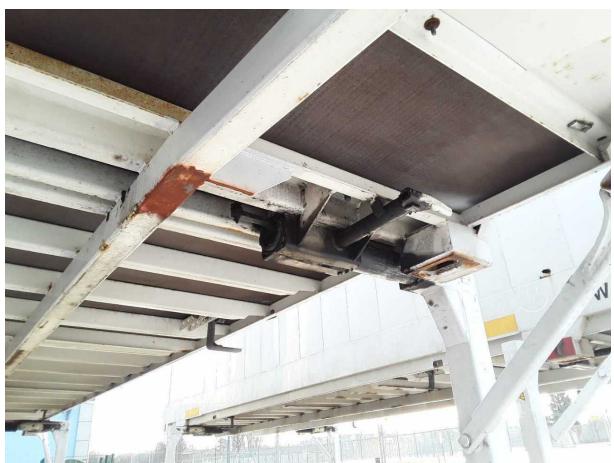
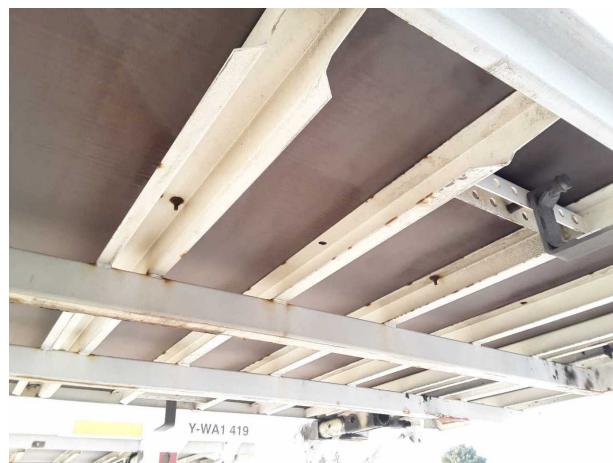
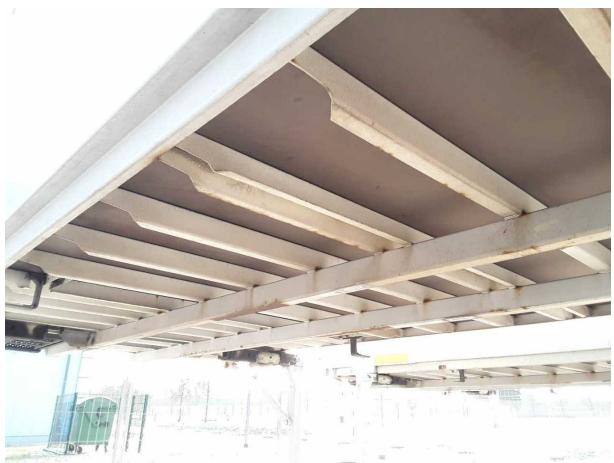
**Gebrauchsspur 1:** Koffer: Koffer - Korrosion - kein Abzug
