Bildanlage

Übersichtsfotos

Beschädigungsphotos

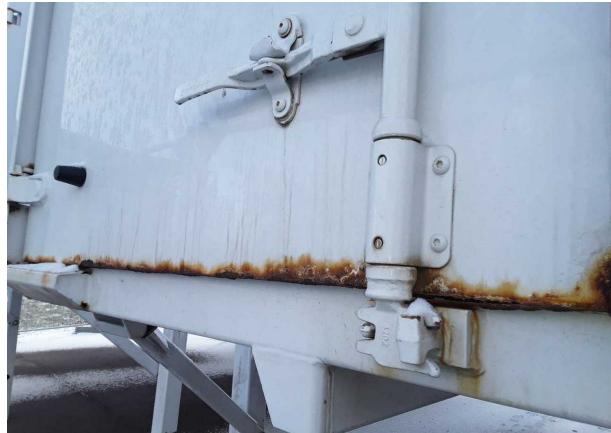
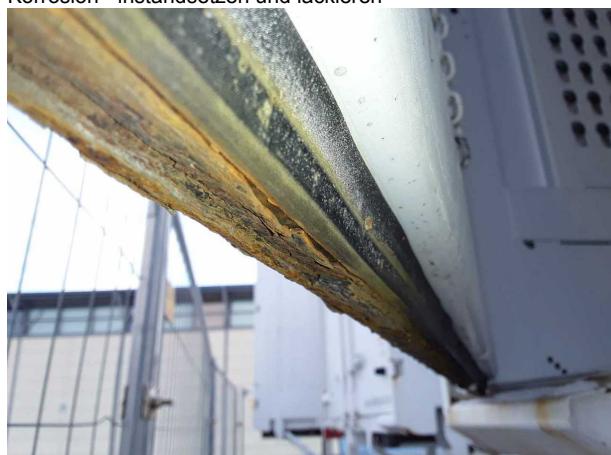
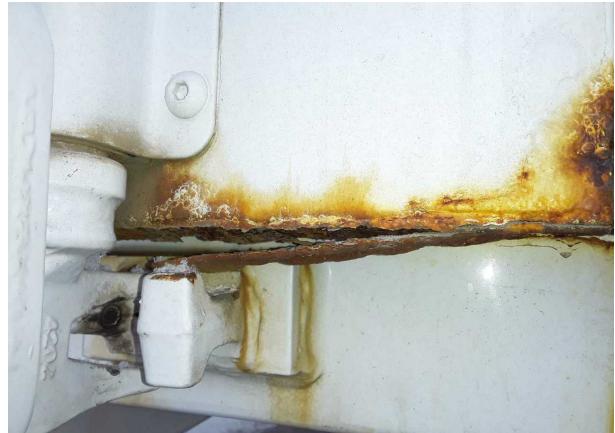
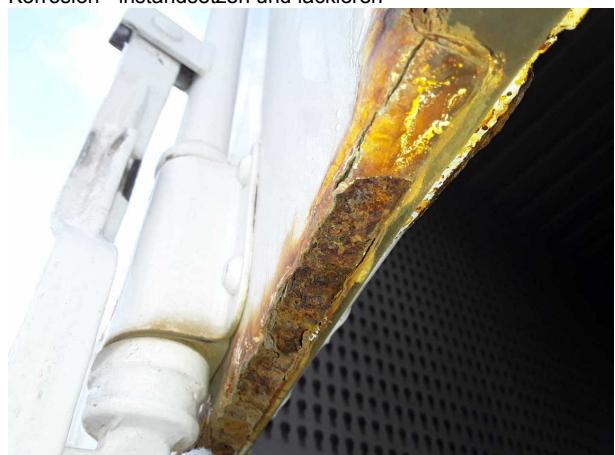
Beschädigung 1: Heckklappe/-tür: Hecktür links (Starke) - Korrosion - instandsetzen und lackieren

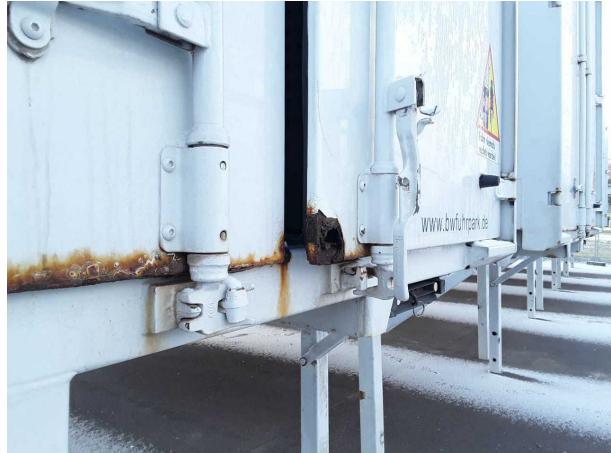
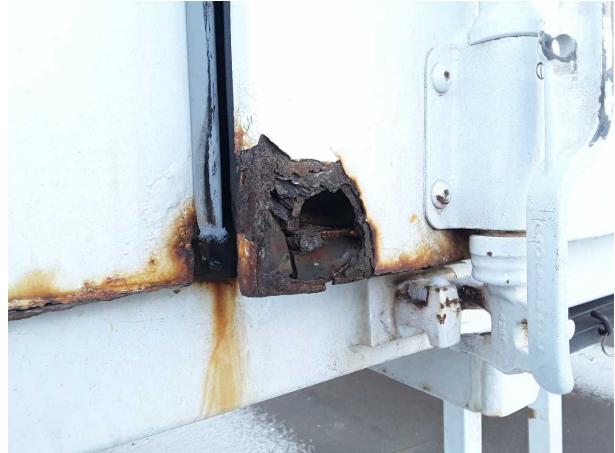
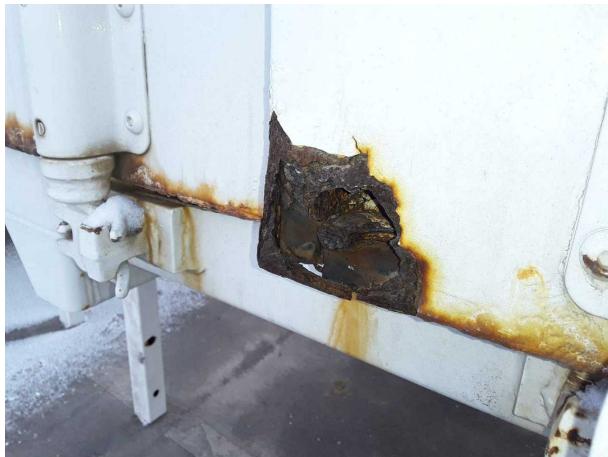
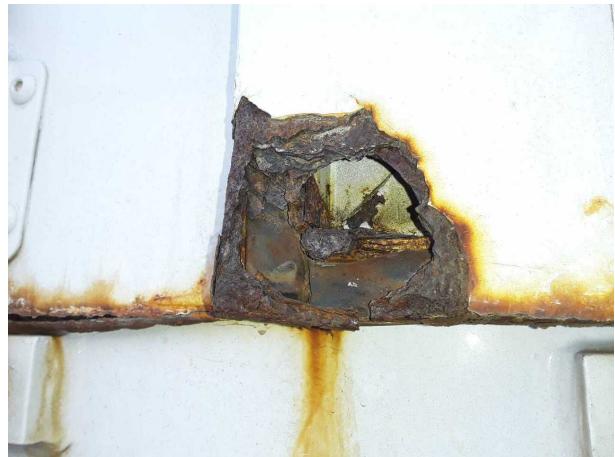
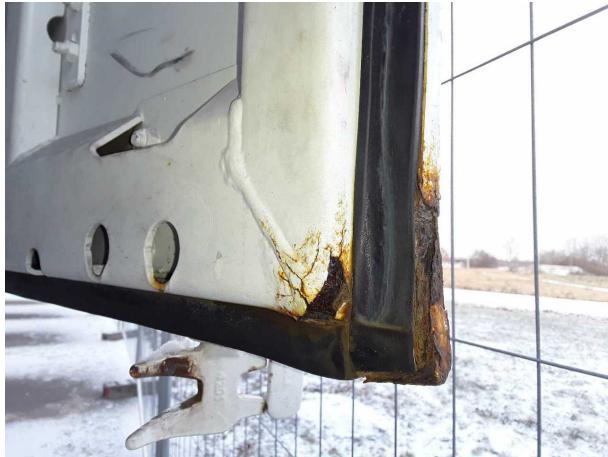
Beschädigung 2: Heckklappe/-tür: Hecktür rechts - Korrosion - instandsetzen und lackieren

Beschädigung 2: Heckklappe/-tür: Hecktür rechts - Korrosio... instandsetzen und lackieren

Beschädigung 2: Heckklappe/-tür: Hecktür rechts - Korrosion...
instandsetzen und lackieren

Beschädigung 2: Heckklappe/-tür: Hecktür rechts - Korrosion -
instandsetzen und lackieren

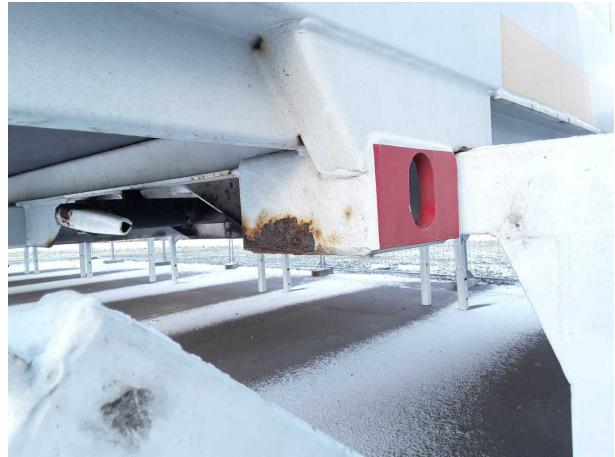
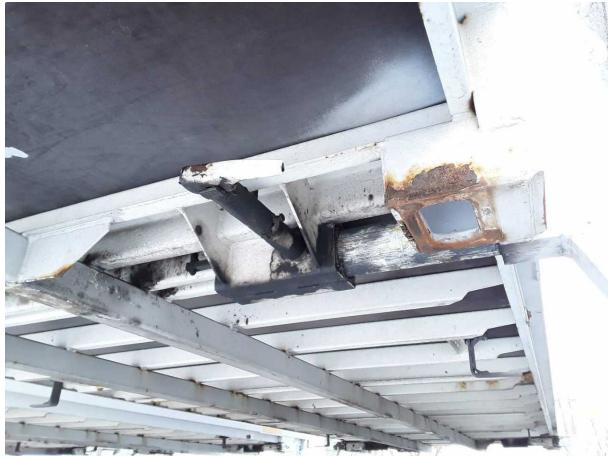
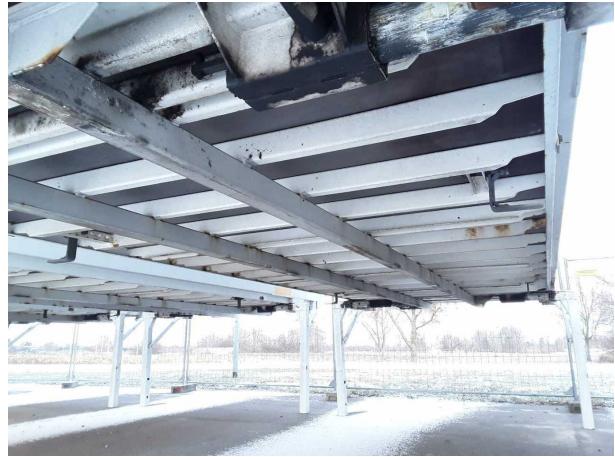
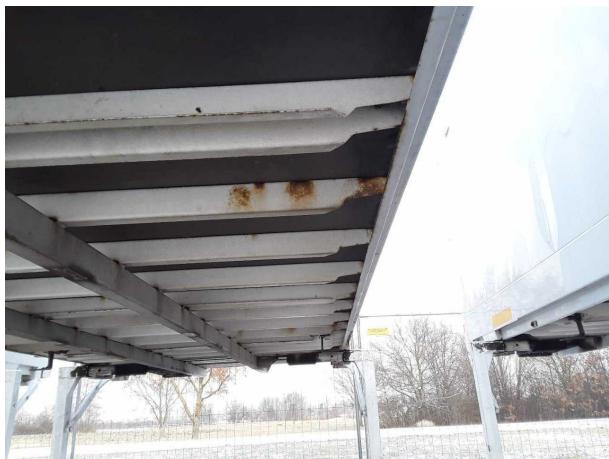
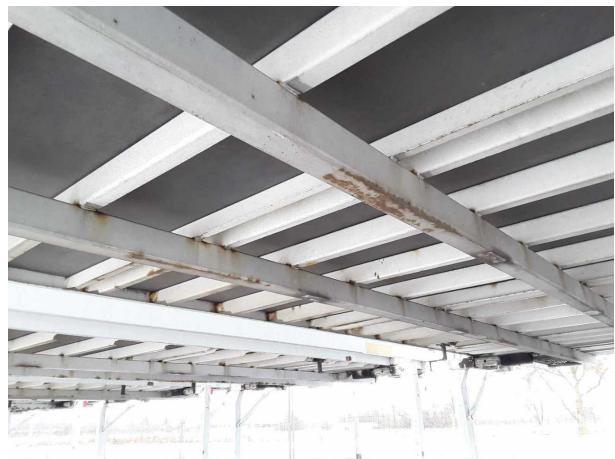
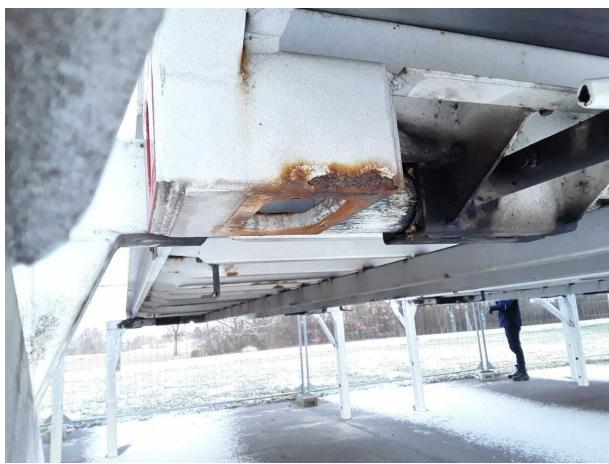
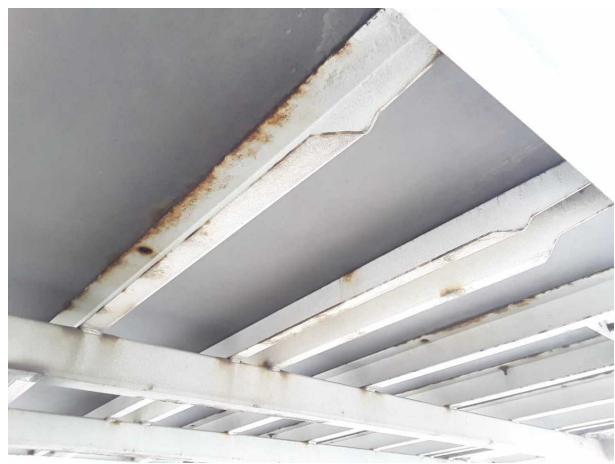
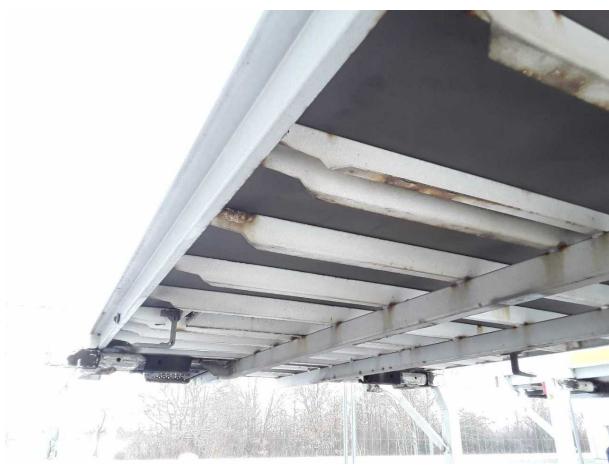
Gebrauchsspur 1: Koffer: Koffer - Korrosion - kein Abzug
