Bildanlage

Übersichtsfotos

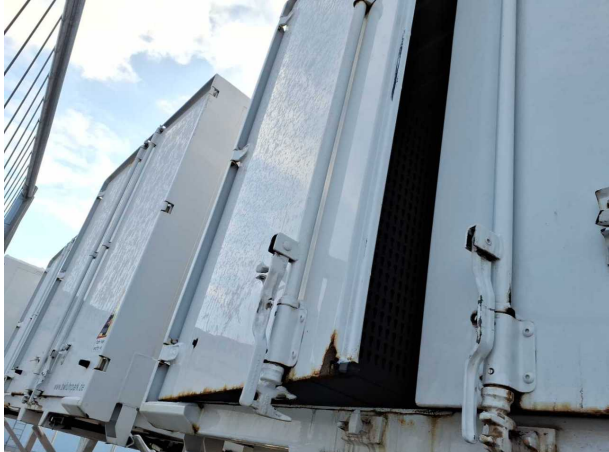
Beschädigung 1: Heckklappe/-tür: Hecktür links - Korrosion - instandsetzen und lackieren

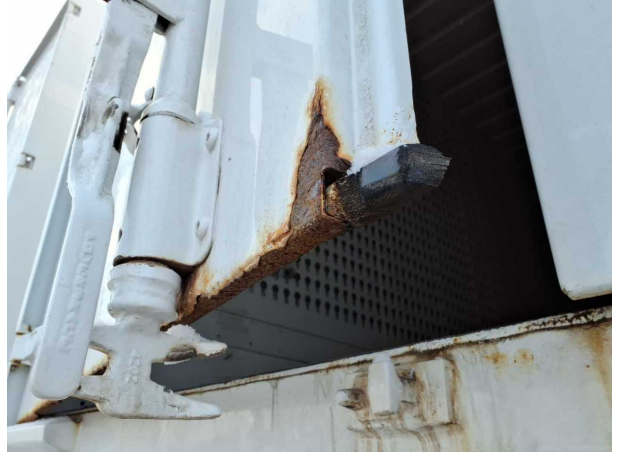
Beschädigung 1: Heckklappe/-tür: Hecktür links - Korrosion - instandsetzen und lackieren

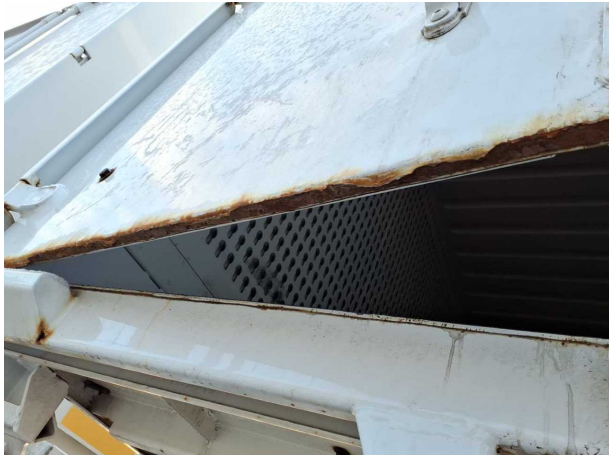
Beschädigung 1: Heckklappe/-tür: Hecktür links - Korrosion - instandsetzen und lackieren

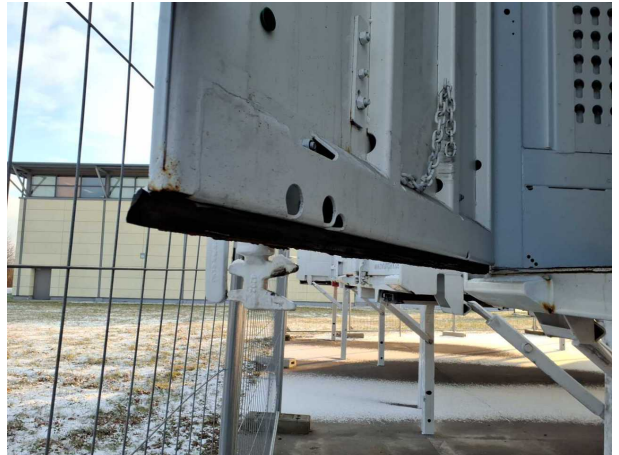
Beschädigung 1: Heckklappe/-tür: Hecktür links - Korrosion - instandsetzen und lackieren

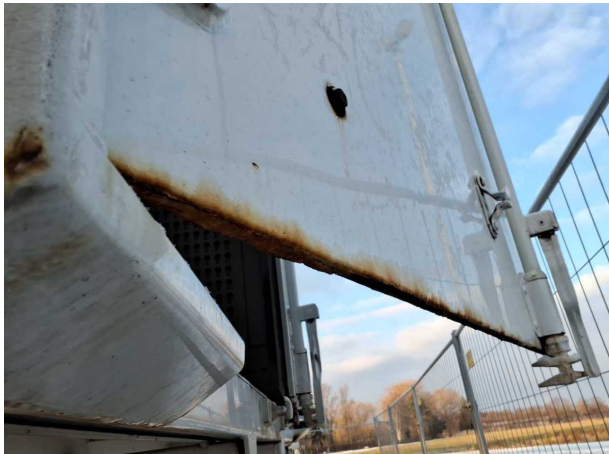
Beschädigung 1: Heckklappe/-tür: Hecktür links - Korrosion - instandsetzen und lackieren

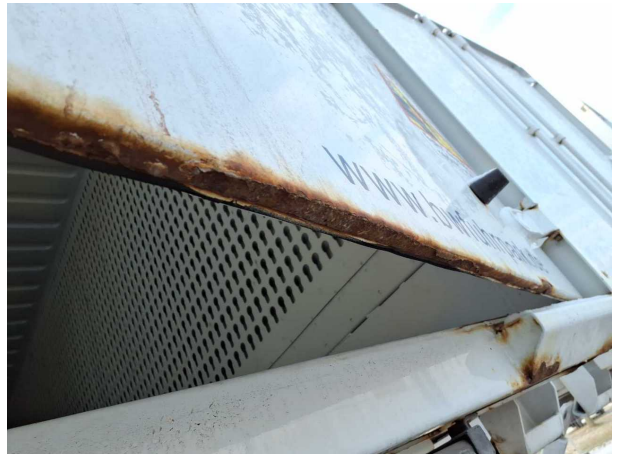
Beschädigung 2: Heckklappe/-tür: Hecktür rechts - Korrosio... instandsetzen und lackieren

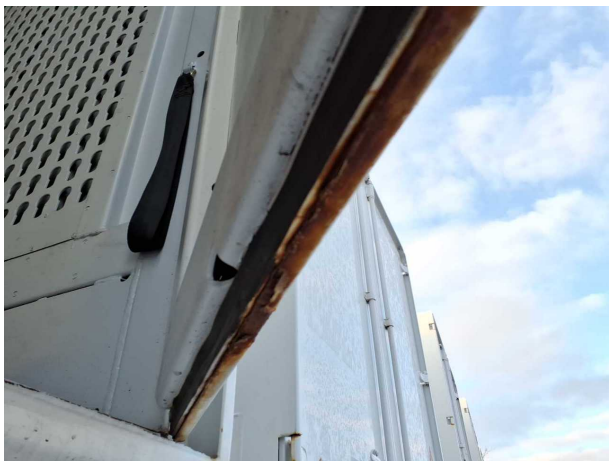
Beschädigung 2: Heckklappe/-tür: Hecktür rechts - Korrosion - instandsetzen und lackieren

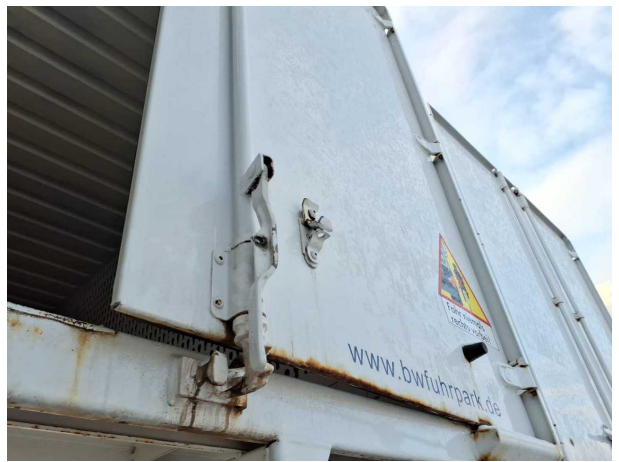
Beschädigung 2: Heckklappe/-tür: Hecktür rechts - Korrosio... instandsetzen und lackieren

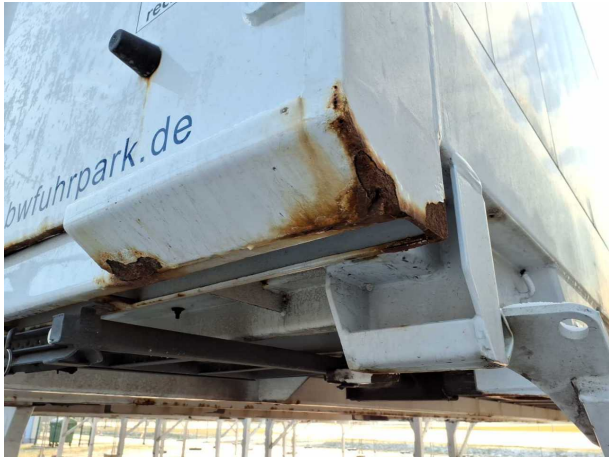
Beschädigung 3: Koffer: Portalrahmen - Korrosion - instandsetz... und lackieren

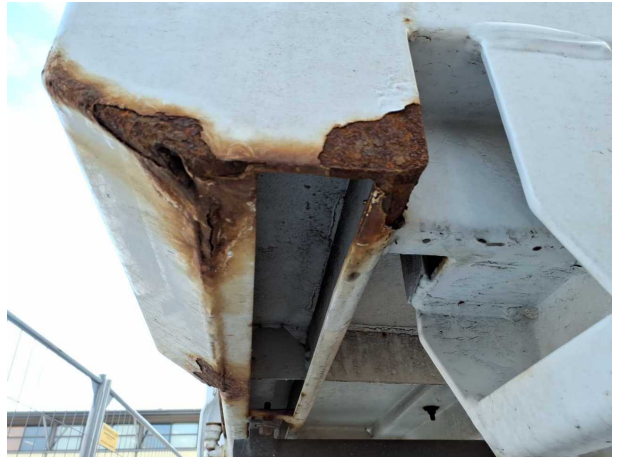
Beschädigung 3: Koffer: Portalrahmen - Korrosion - instandsetzen und lackieren

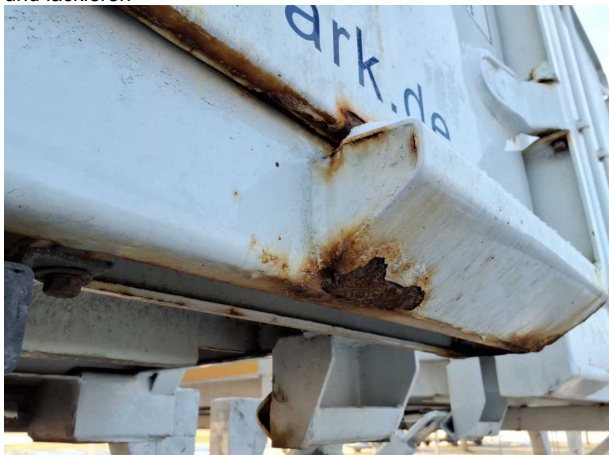
Beschädigung 3: Koffer: Portalrahmen - Korrosion - instandsetz... und lackieren

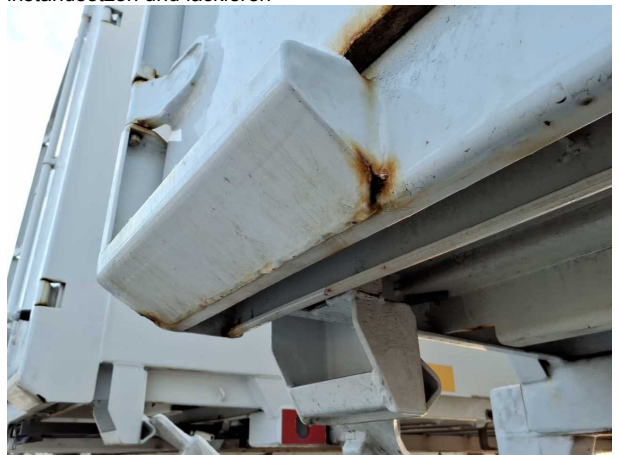
Beschädigung 3: Koffer: Portalrahmen - Korrosion - instandsetzen und lackieren

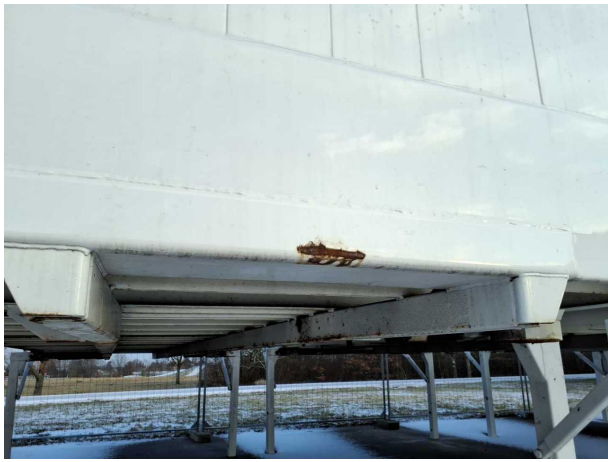
Gebrauchsspur 1: Koffer: Koffer - Korrosion - kein Abzug

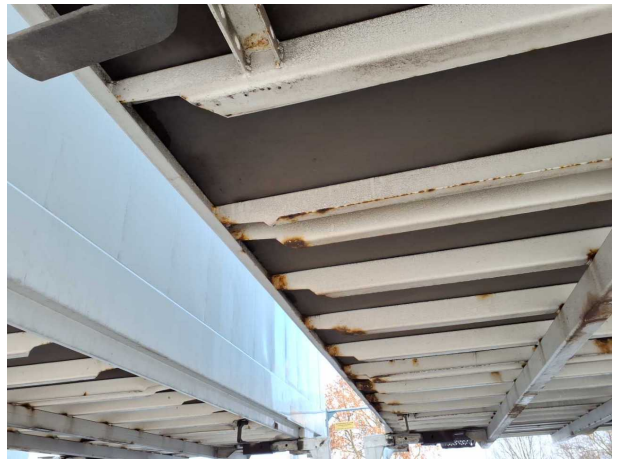
Gebrauchsspur 1: Koffer: Koffer - Korrosion - kein Abzug

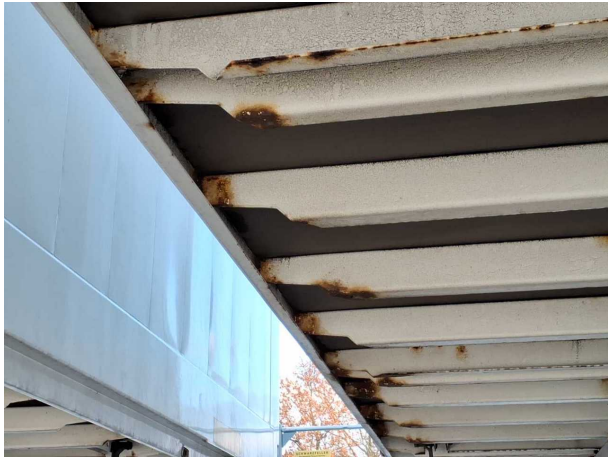
Gebrauchsspur 1: Koffer: Koffer - Korrosion - kein Abzug

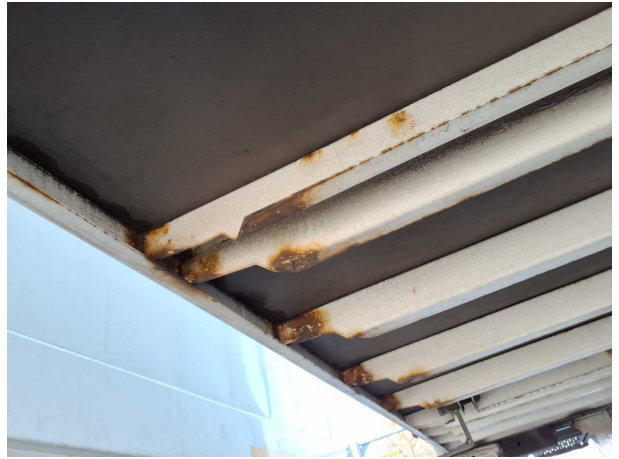
Gebrauchsspur 1: Koffer: Koffer - Korrosion - kein Abzug
