# Bildanlage

## Übersichtsfotos

## Beschädigungsfotos

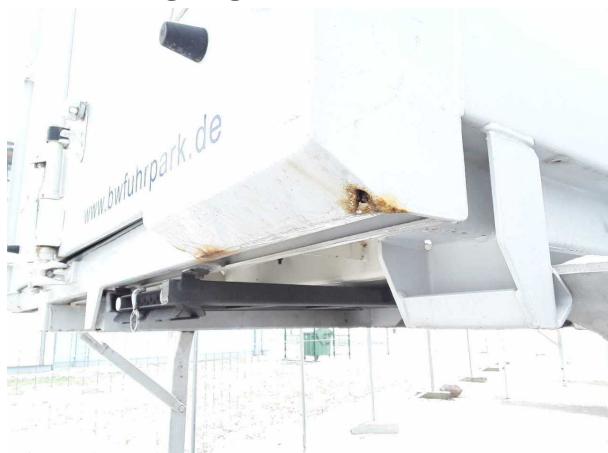
Gebrauchsspur 2: Koffer: Portalrahmen - Korrosion - kein Abzug

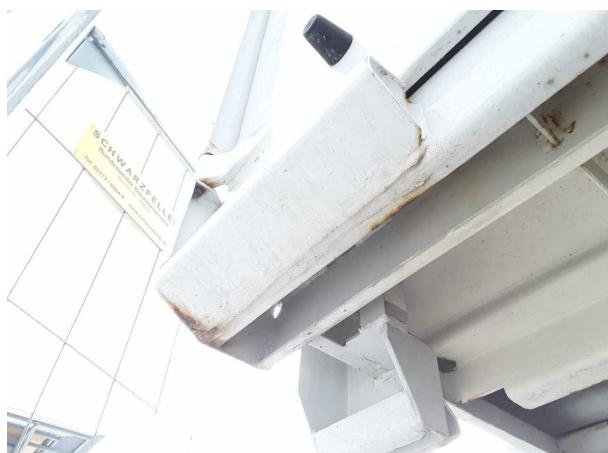
Gebrauchsspur 2: Koffer: Portalrahmen - Korrosion - kein Abzug

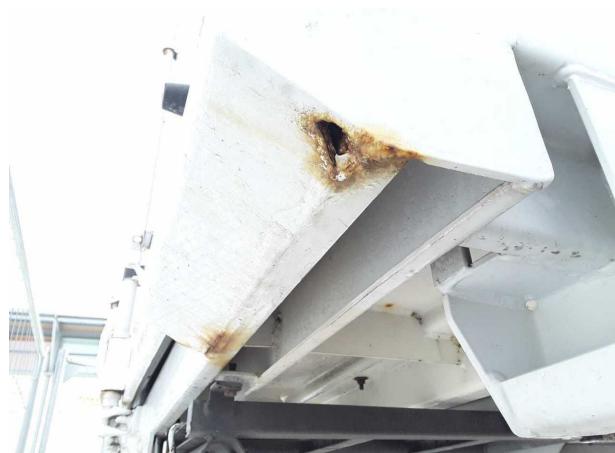
Gebrauchsspur 2: Koffer: Portalrahmen - Korrosion - kein Abzug
