Bildanlage

Beschädigungsphotos

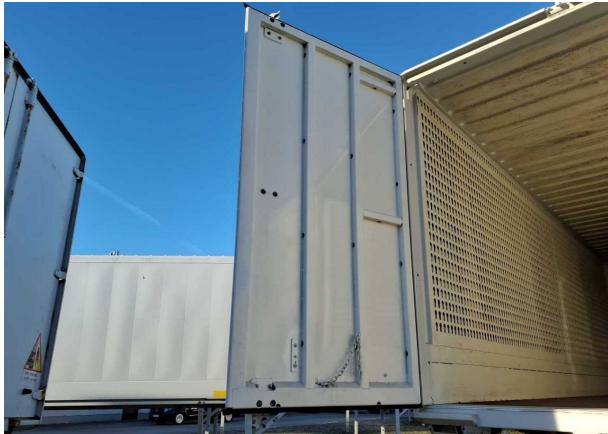
Beschädigung 1: Heckklappe/-tür: Hecktür links - Korrosion -
instandsetzen und lackieren

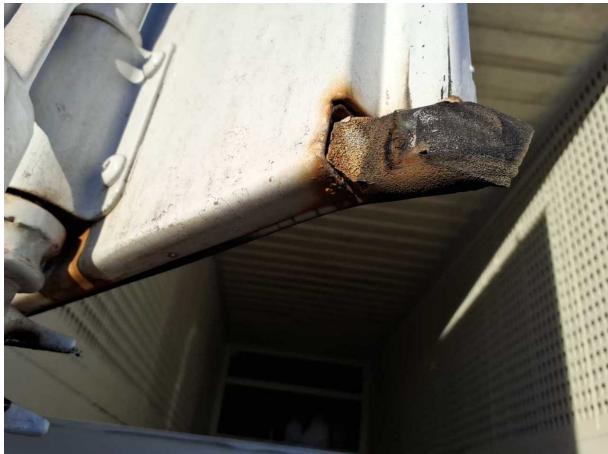
Beschädigung 1: Heckklappe/-tür: Hecktür links - Korrosion -
instandsetzen und lackieren

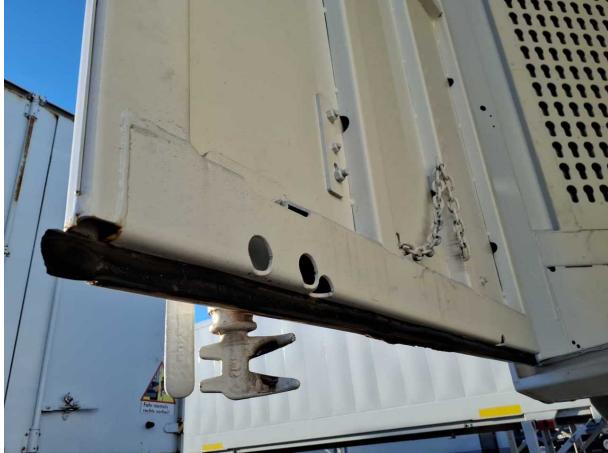
Beschädigung 1: Heckklappe/-tür: Hecktür links - Korrosion -
instandsetzen und lackieren

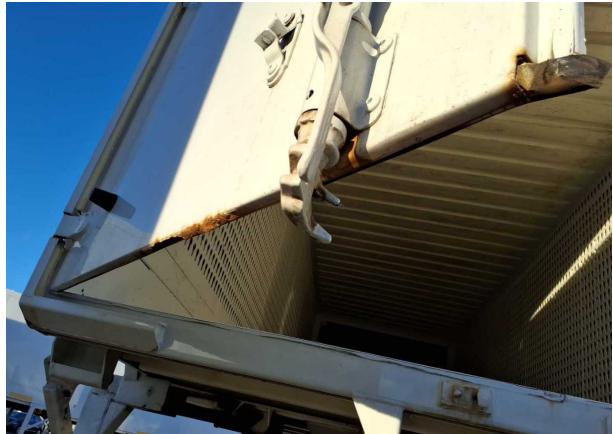
Beschädigung 1: Heckklappe/-tür: Hecktür links - Korrosion -
instandsetzen und lackieren

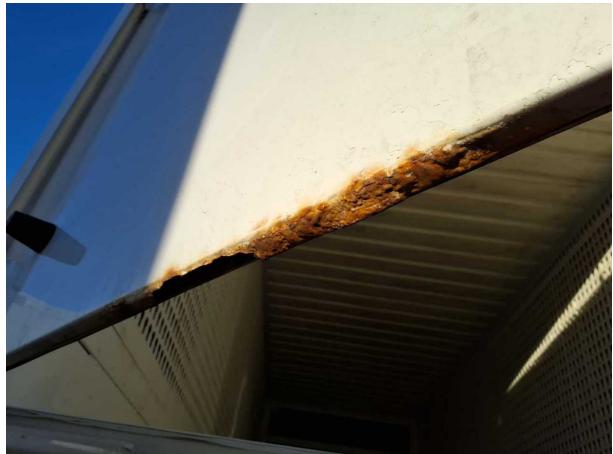
Beschädigung 1: Heckklappe/-tür: Hecktür links - Korrosion -
instandsetzen und lackieren

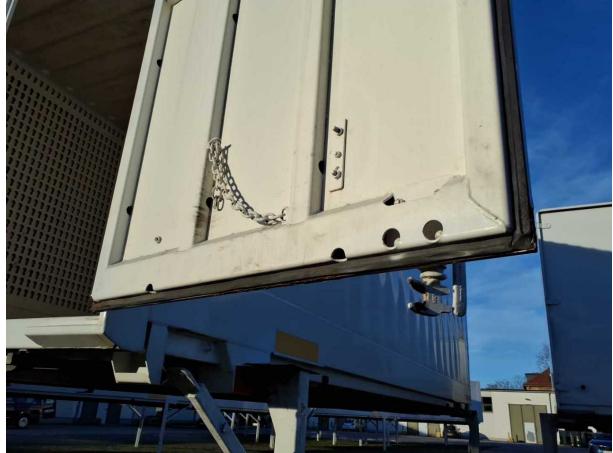
Beschädigung 2: Heckklappe/-tür: Hecktür rechts - Korrosio...
instandsetzen und lackieren

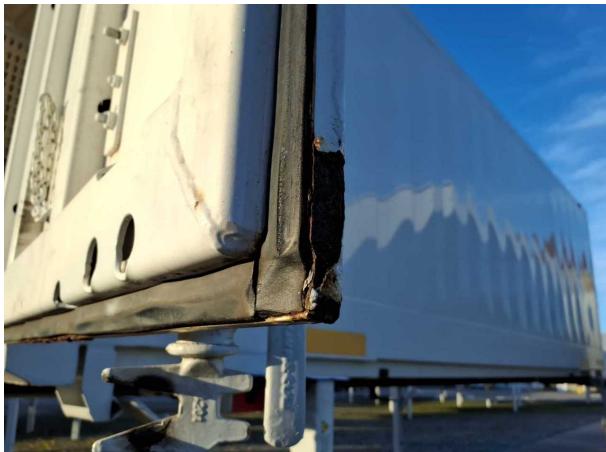
Beschädigung 2: Heckklappe/-tür: Hecktür rechts - Korrosion - instandsetzen und lackieren

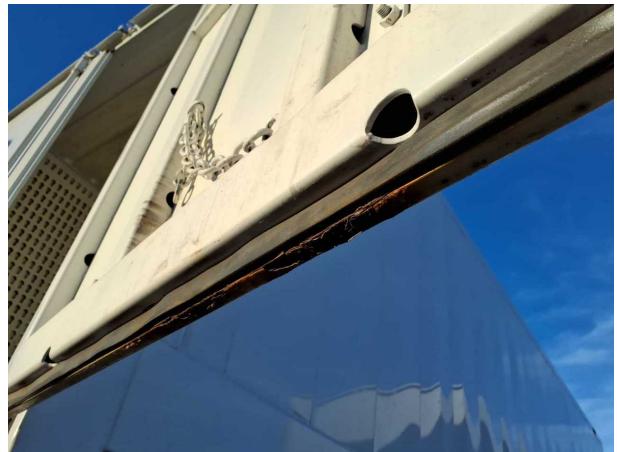
Beschädigung 2: Heckklappe/-tür: Hecktür rechts - Korrosion - instandsetzen und lackieren

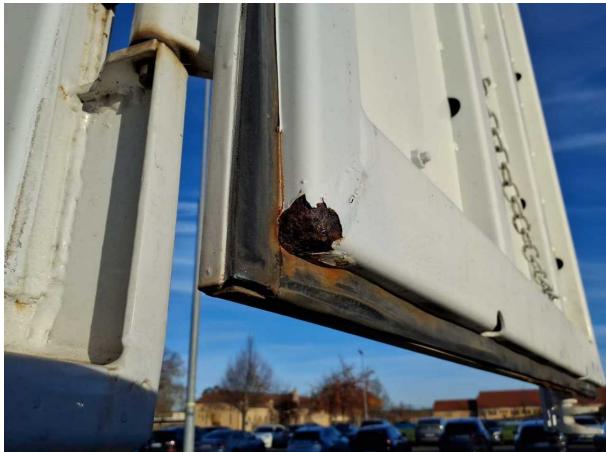
Beschädigung 2: Heckklappe/-tür: Hecktür rechts - Korrosion - instandsetzen und lackieren

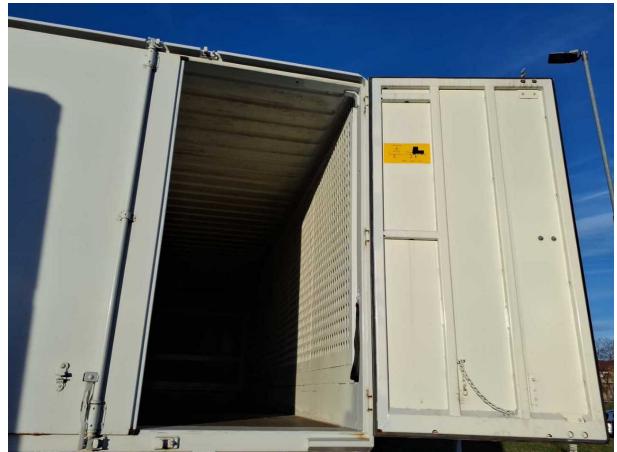
Beschädigung 2: Heckklappe/-tür: Hecktür rechts - Korrosion - instandsetzen und lackieren

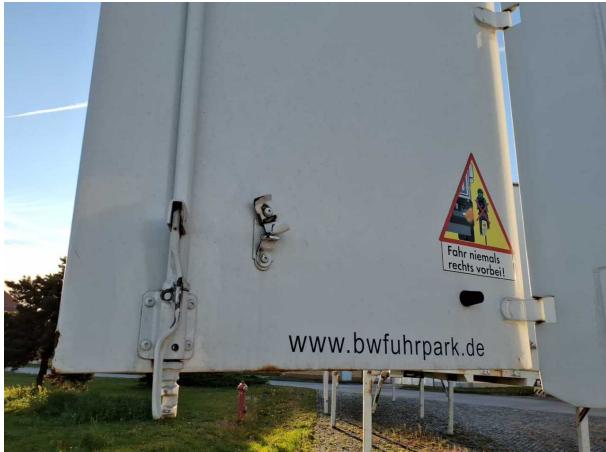
Beschädigung 2: Heckklappe/-tür: Hecktür rechts - Korrosion - instandsetzen und lackieren

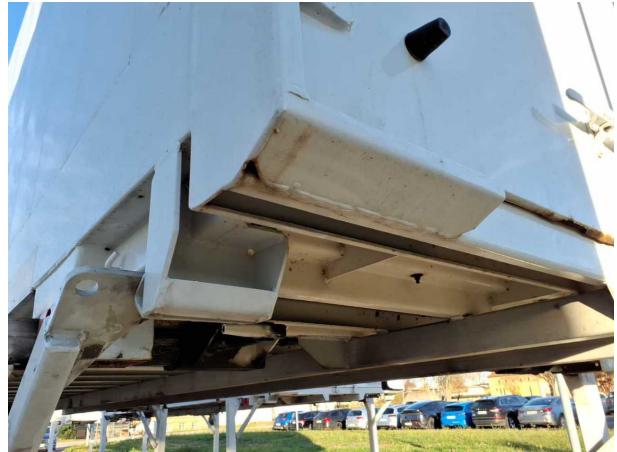
Gebrauchsspur 1: Koffer: Koffer - Korrosion - kein Abzug

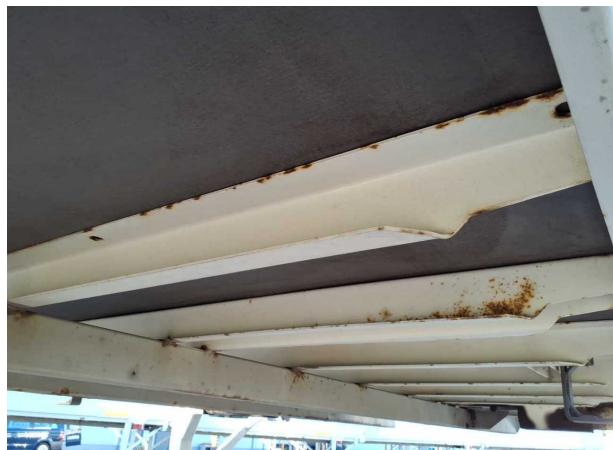
Gebrauchsspur 1: Koffer: Koffer - Korrosion - kein Abzug

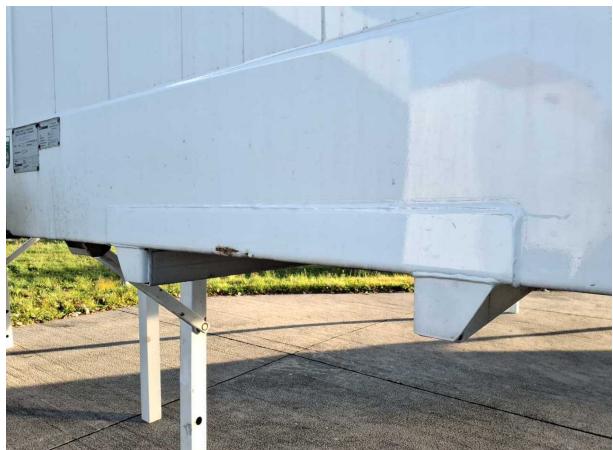
Gebrauchsspur 1: Koffer: Koffer - Korrosion - kein Abzug

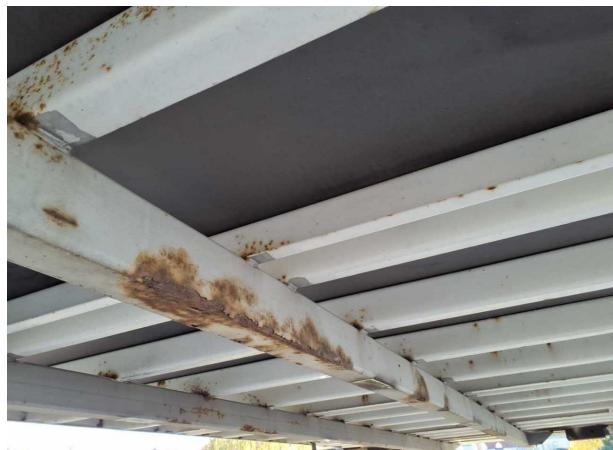
Gebrauchsspur 1: Koffer: Koffer - Korrosion - kein Abzug

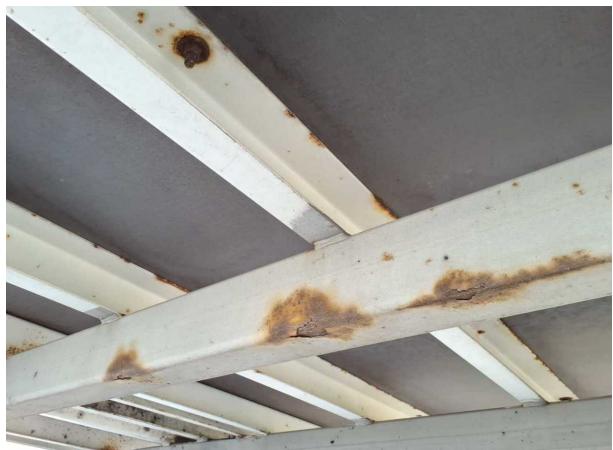
Gebrauchsspur 1: Koffer: Koffer - Korrosion - kein Abzug
