# Bildanlage

# Beschädigungsphotos

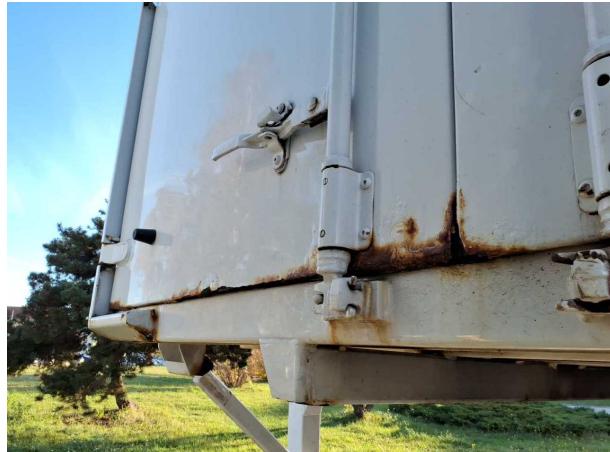
**Beschädigung 1:** Heckklappe/-tür: Hecktür links - Korrosion -  
instandsetzen und lackieren

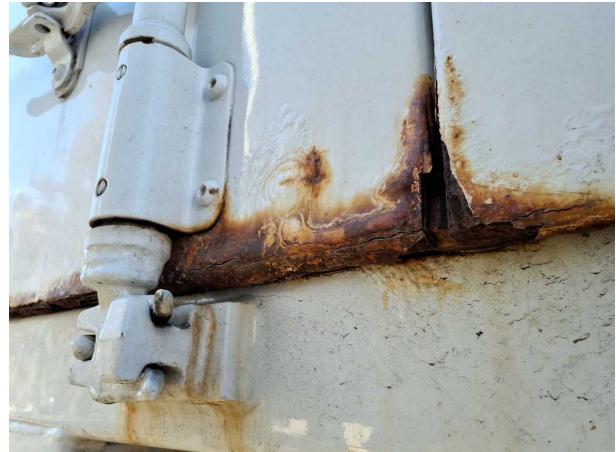
**Beschädigung 1:** Heckklappe/-tür: Hecktür links - Korrosion -  
instandsetzen und lackieren

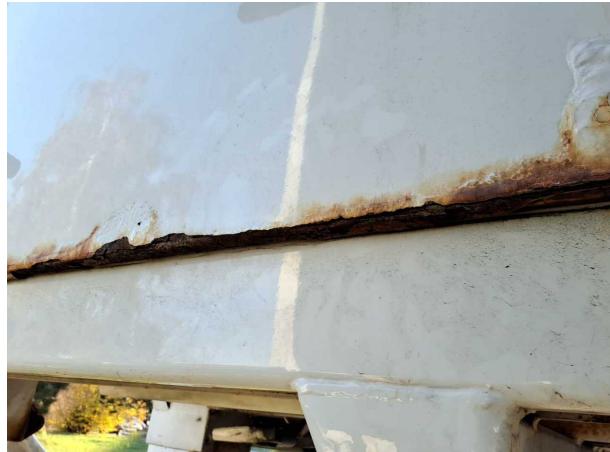
**Beschädigung 1:** Heckklappe/-tür: Hecktür links - Korrosion -  
instandsetzen und lackieren

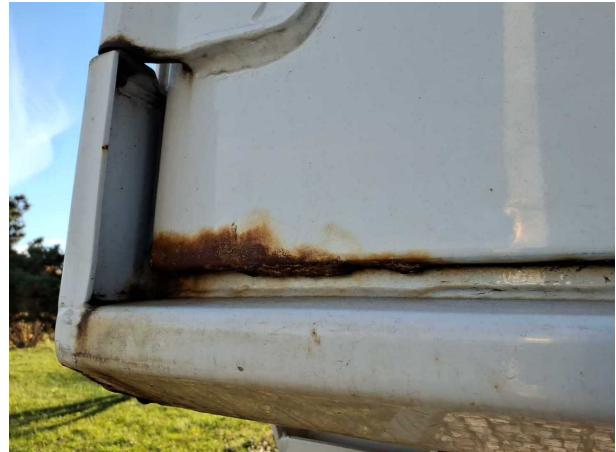
**Beschädigung 1:** Heckklappe/-tür: Hecktür links - Korrosion -  
instandsetzen und lackieren

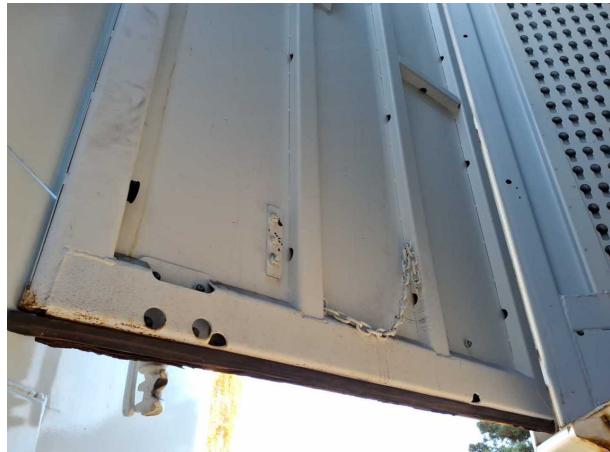
**Beschädigung 1:** Heckklappe/-tür: Hecktür links - Korrosion -  
instandsetzen und lackieren

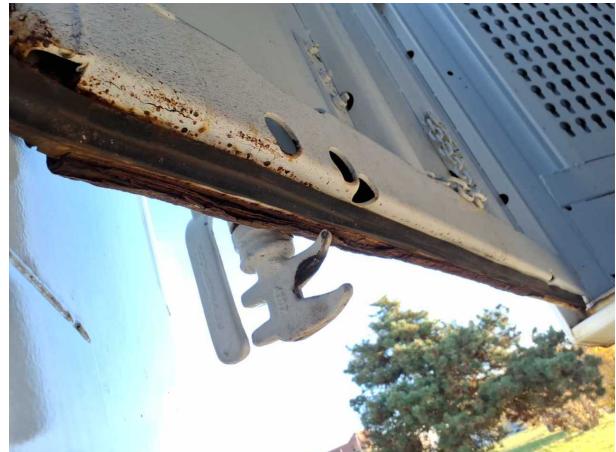
**Beschädigung 1:** Heckklappe/-tür: Hecktür links - Korrosion -  
instandsetzen und lackieren

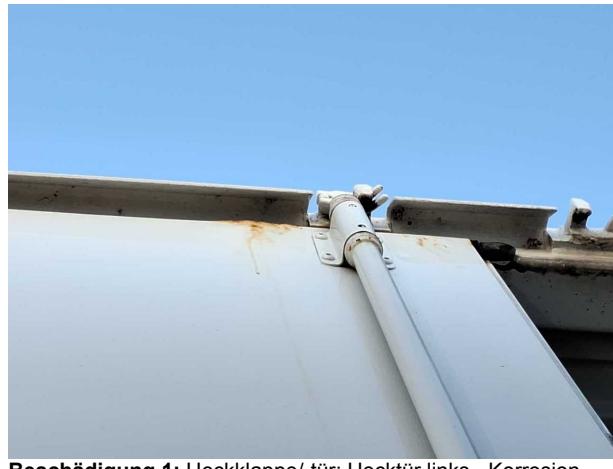
**Beschädigung 1:** Heckklappe/-tür: Hecktür links - Korrosion - instandsetzen und lackieren

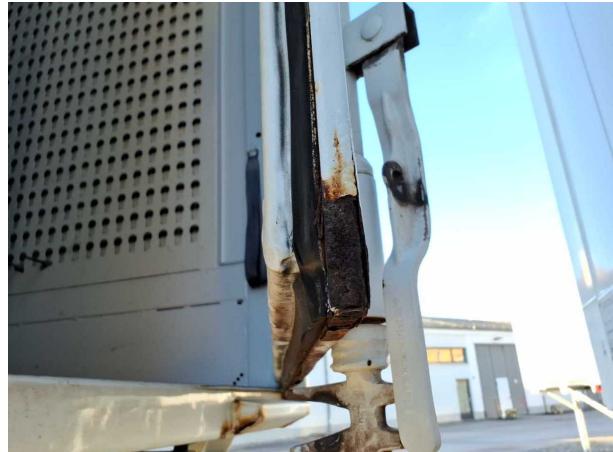
**Beschädigung 2:** Heckklappe/-tür: Hecktür rechts - Korrosion - instandsetzen und lackieren

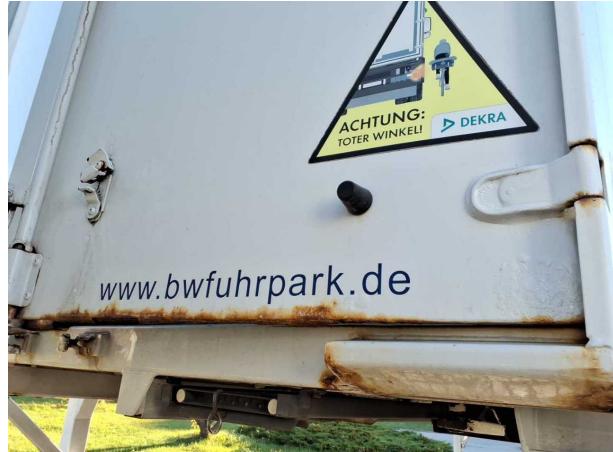
**Beschädigung 2:** Heckklappe/-tür: Hecktür rechts - Korrosion - instandsetzen und lackieren

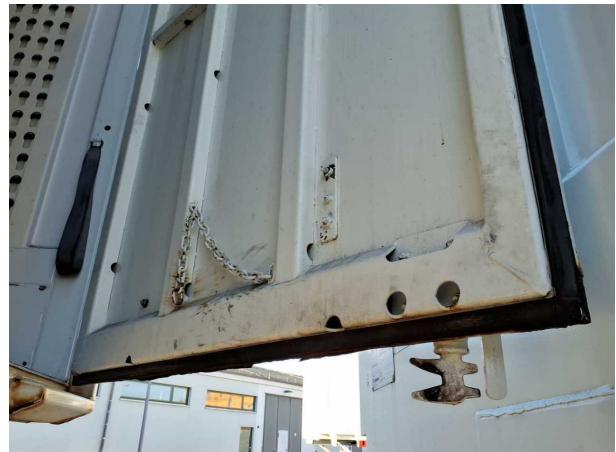
**Beschädigung 2:** Heckklappe/-tür: Hecktür rechts - Korrosion - instandsetzen und lackieren

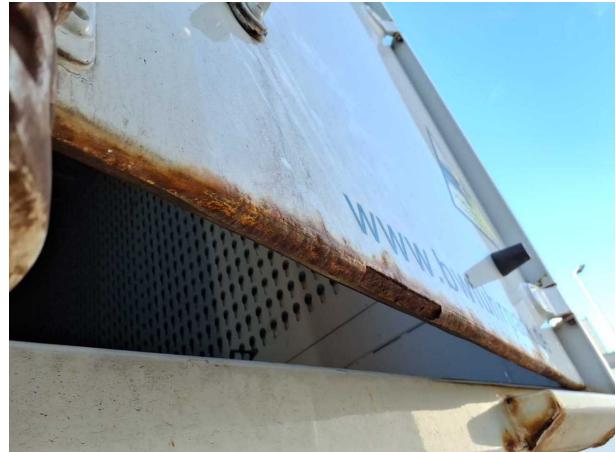
**Beschädigung 2:** Heckklappe/-tür: Hecktür rechts - Korrosion - instandsetzen und lackieren

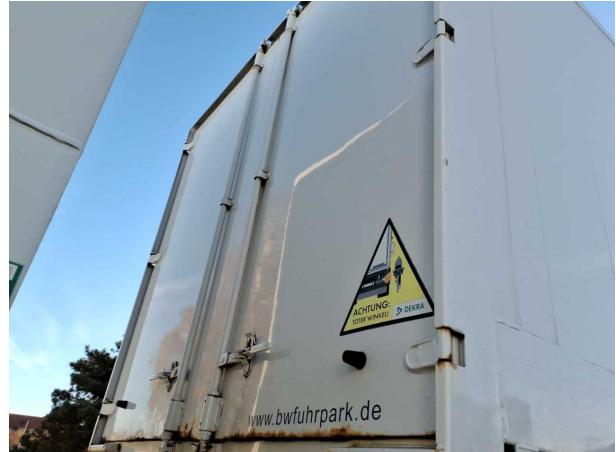
**Beschädigung 2:** Heckklappe/-tür: Hecktür rechts - Korrosion - instandsetzen und lackieren

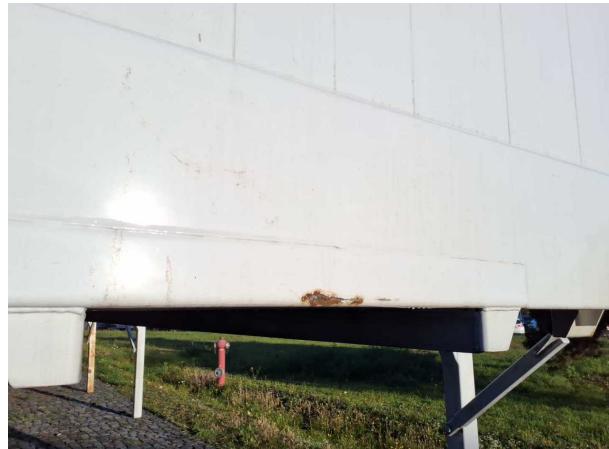
Gebrauchsspur 1: Koffer: Koffer - Korrosion - kein Abzug

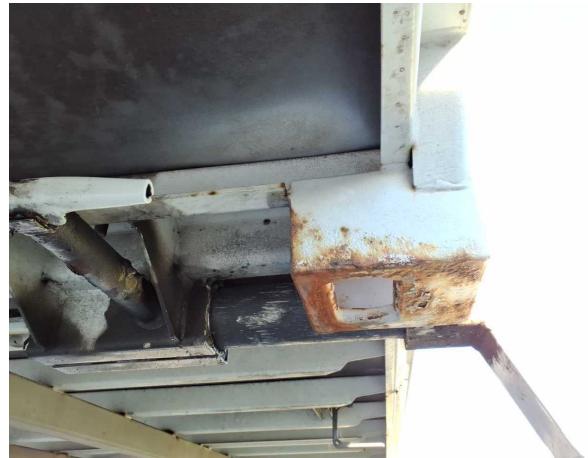
Gebrauchsspur 1: Koffer: Koffer - Korrosion - kein Abzug

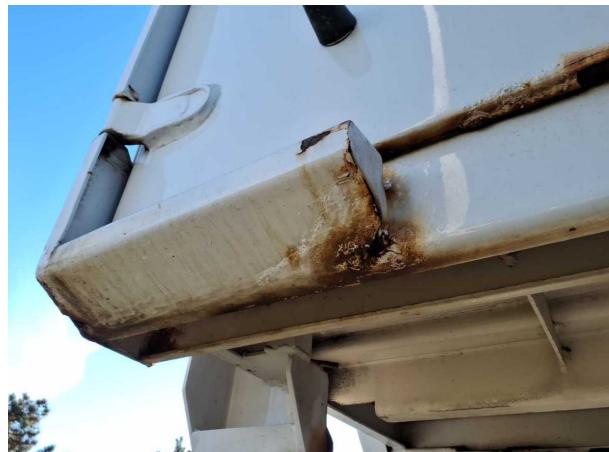
Gebrauchsspur 1: Koffer: Koffer - Korrosion - kein Abzug

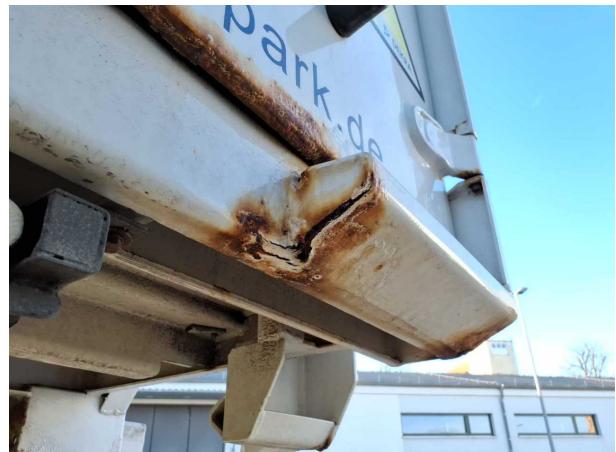
Gebrauchsspur 1: Koffer: Koffer - Korrosion - kein Abzug

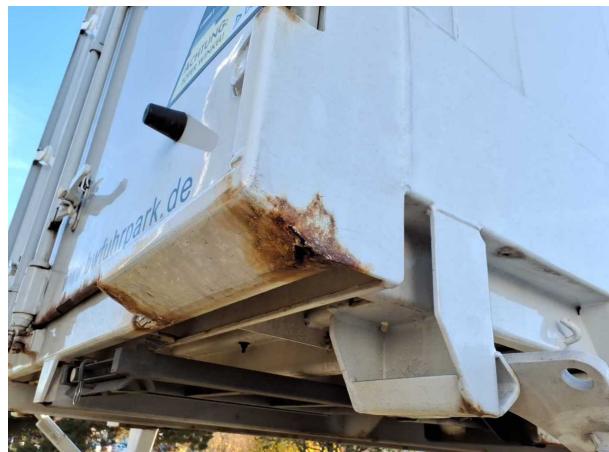
Gebrauchsspur 1: Koffer: Koffer - Korrosion - kein Abzug
