Lichtbildanlage

Dokumentennummer: 1844485

Amtliches Kennzeichen: Y-WA1867

Fahrzeugidentifikationsnummer: W0414078

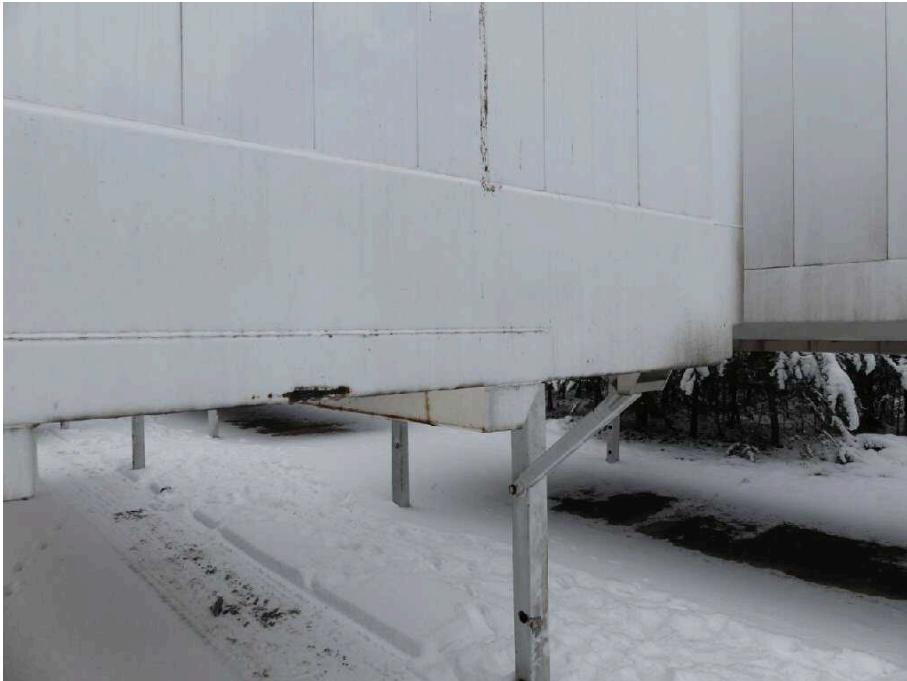
Bild 9
Aufbau Bodenrahmen vorne korrodiert

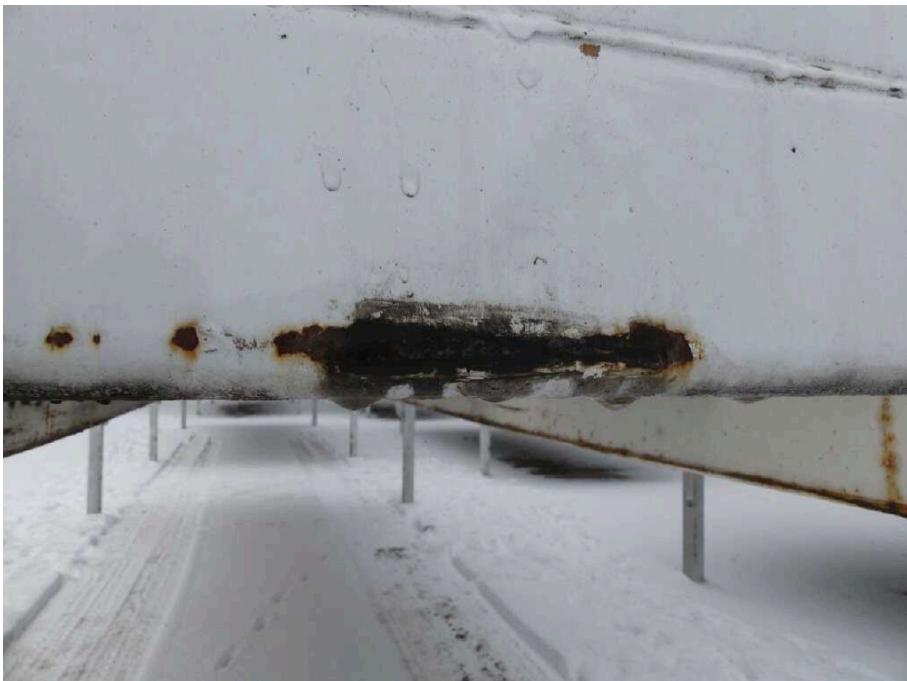
Bild 10
Aufbau Bodenrahmen vorne korrodiert

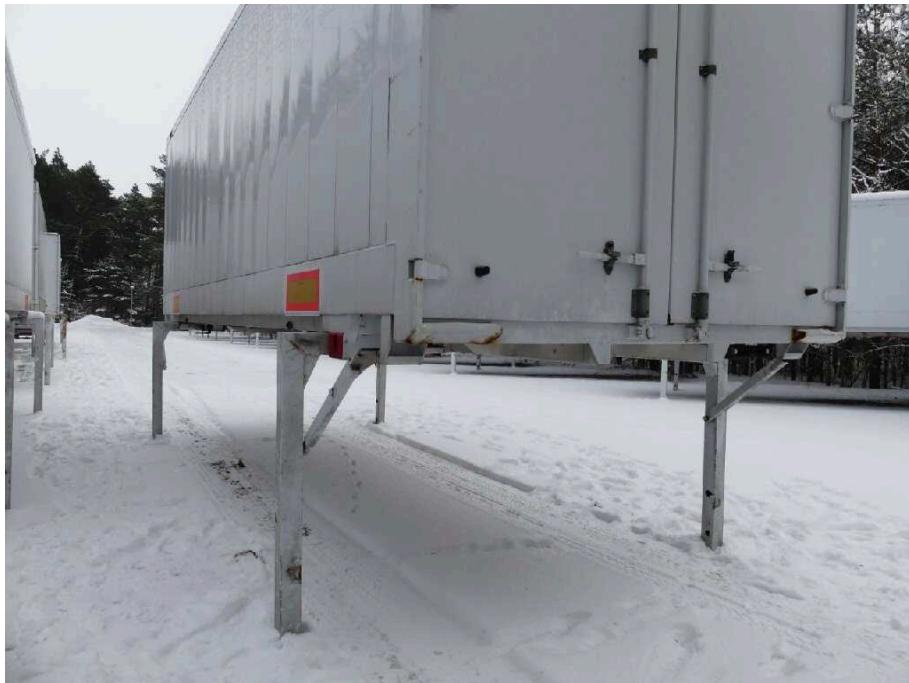
Bild 11
Fahrzeugheck Rahmen hinten hinten links stark korrodiert

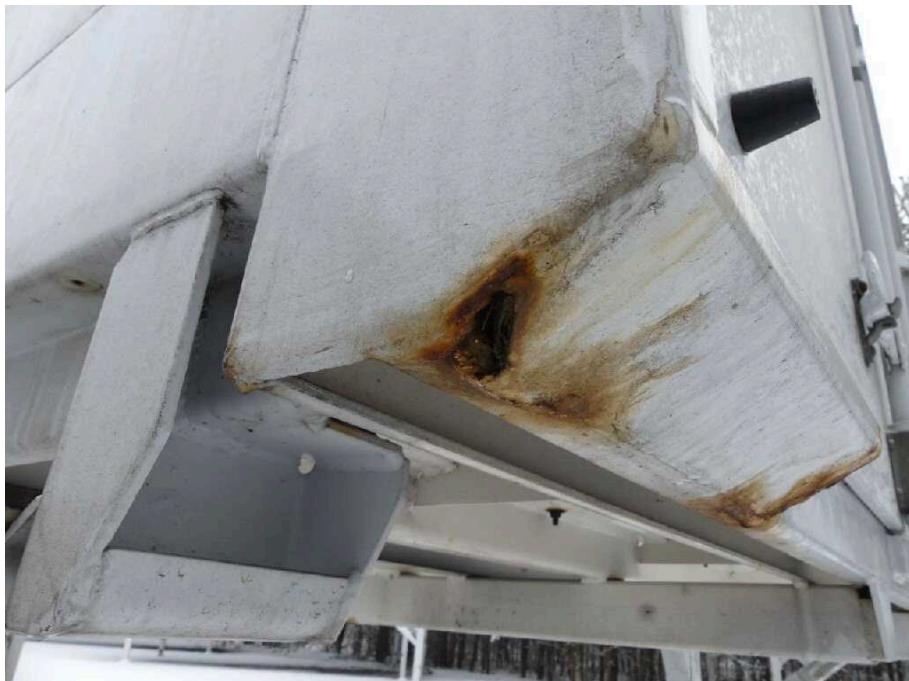
Bild 12
Fahrzeugheck Rahmen hinten hinten links stark korrodiert

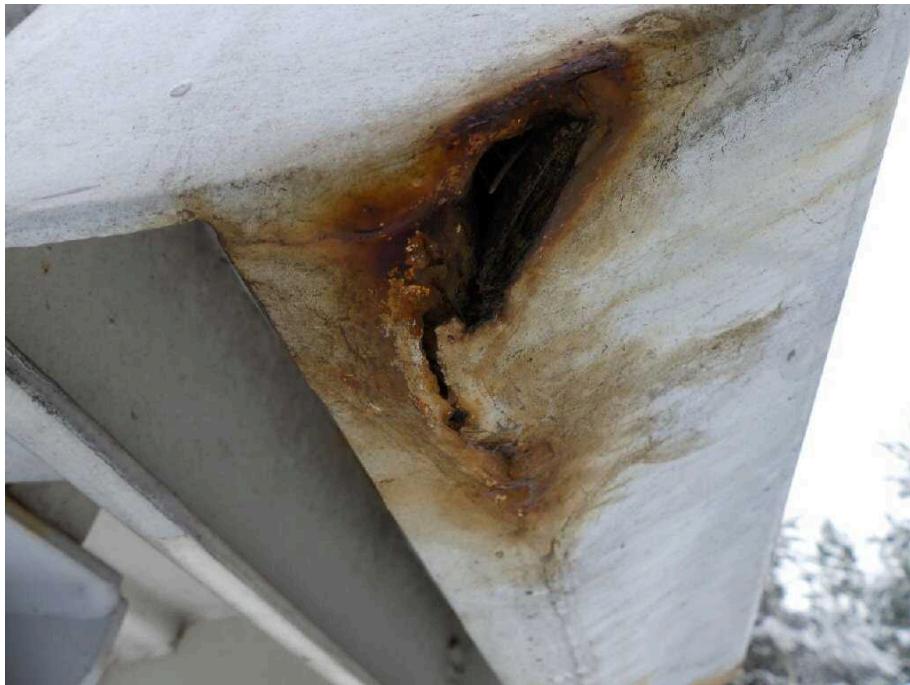
Bild 13
Fahrzeugheck Rahmen hinten hinten links stark korrodiert

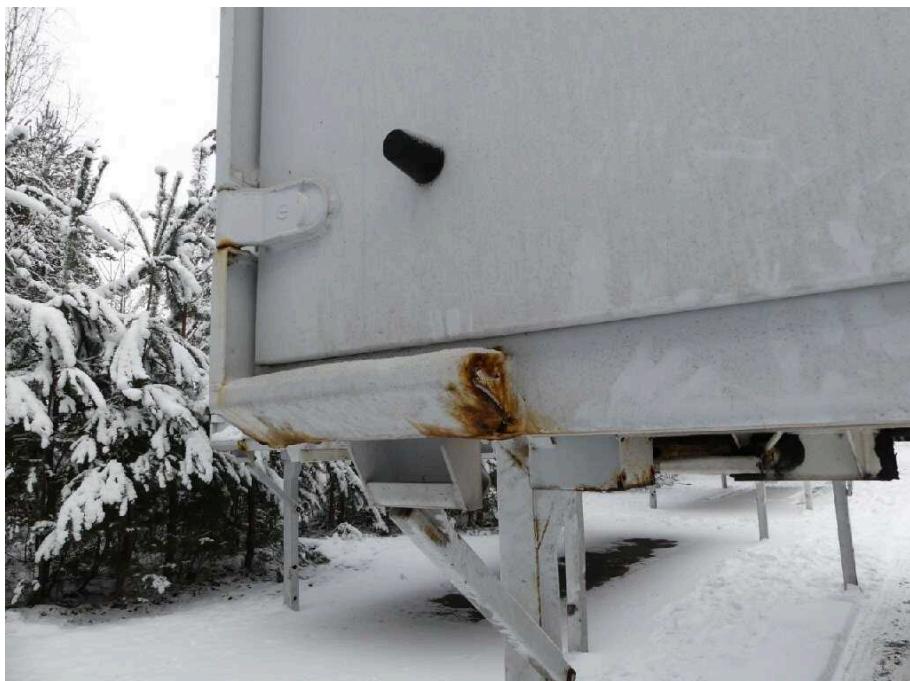
Bild 14
Fahrzeugheck Rahmen hinten hinten links stark korrodiert

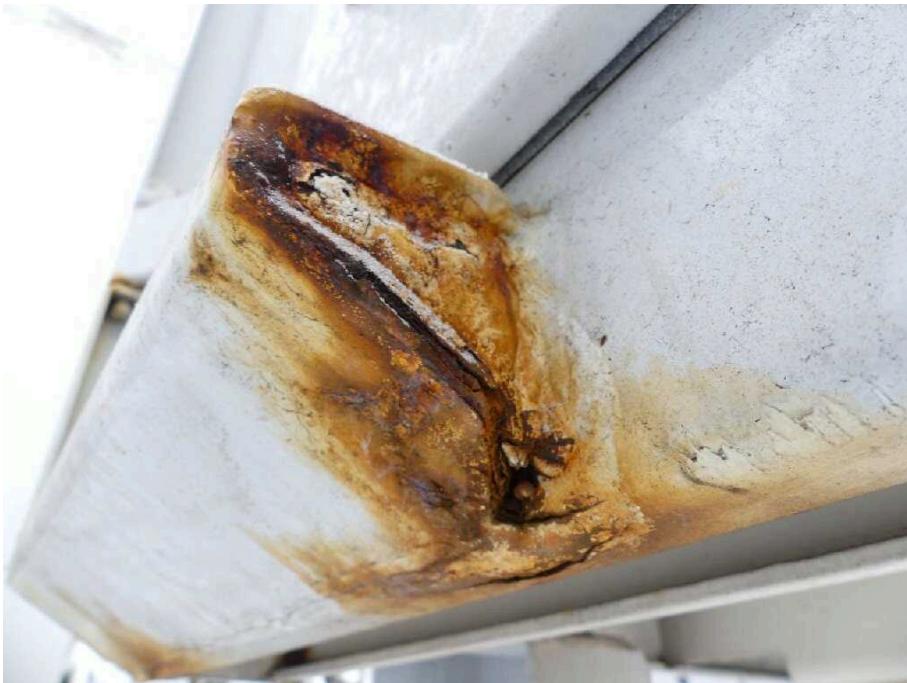
Bild 15
Fahrzeugheck Rahmen hinten hinten links stark korrodert

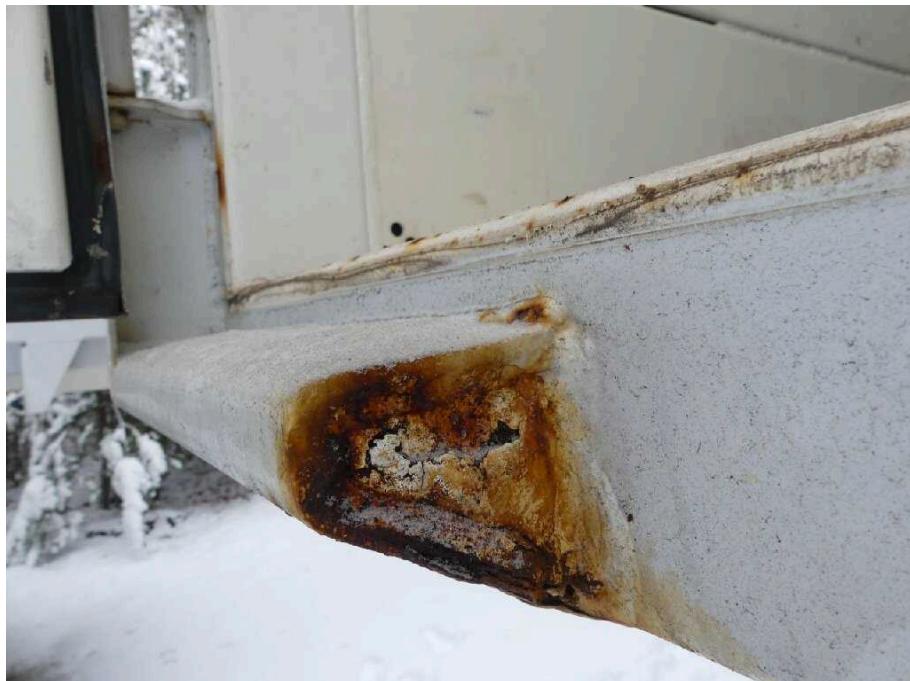
Bild 16
Fahrzeugheck Rahmen hinten hinten links stark korrodert

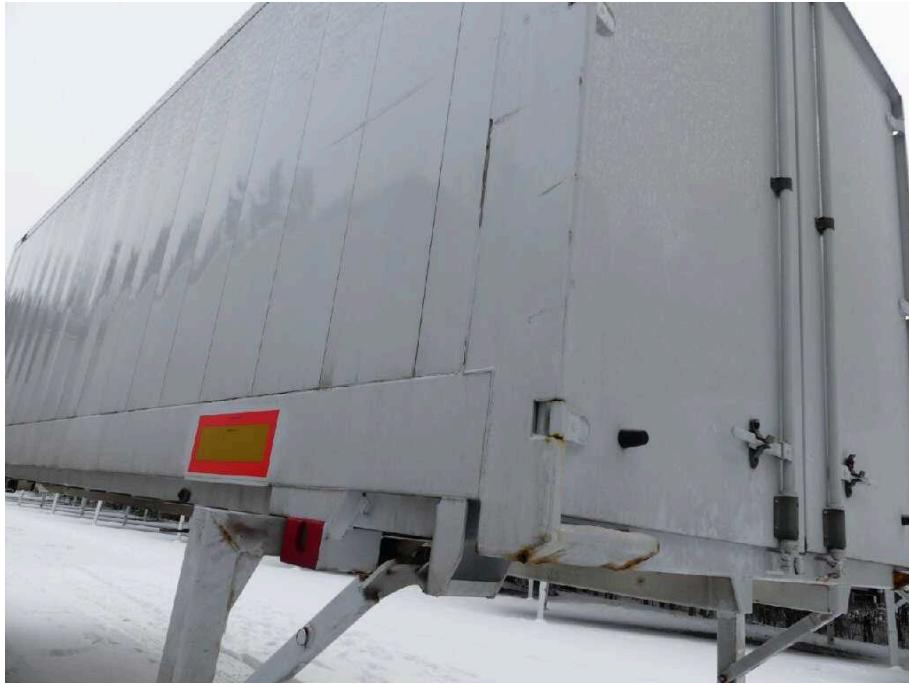
Bild 17
Fahrzeugheck Ecksäule hinten links verkratzt

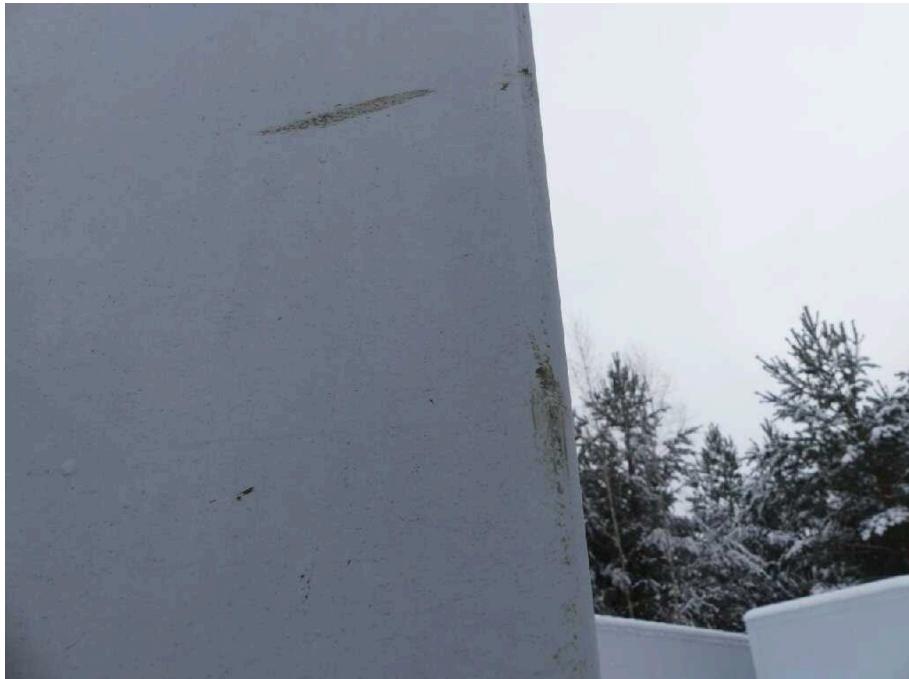
Bild 18
Fahrzeugheck Ecksäule hinten links verkratzt

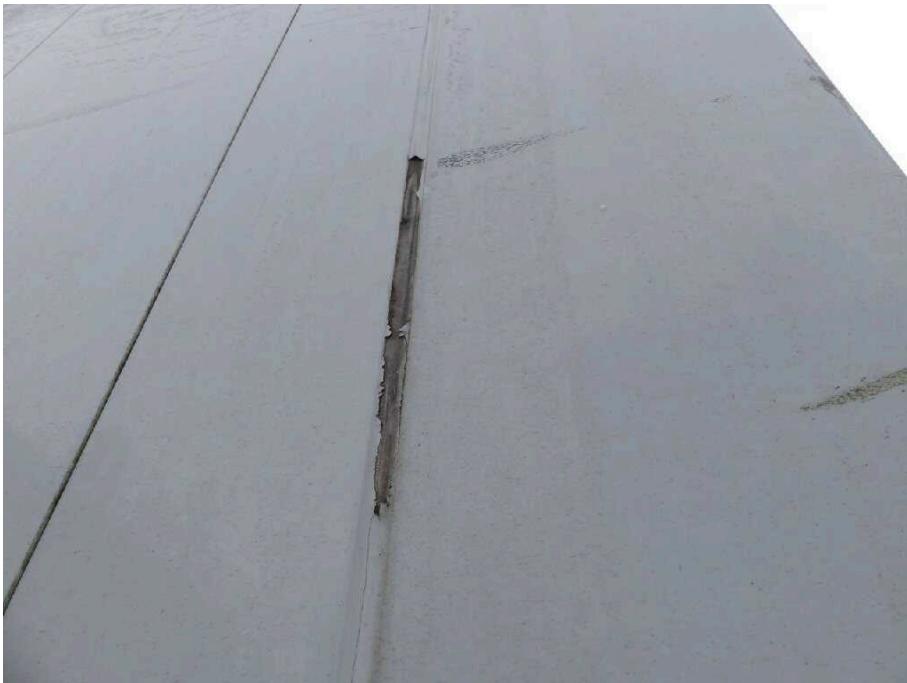
Bild 19
Fahrzeugheck Ecksäule hinten links verkratzt

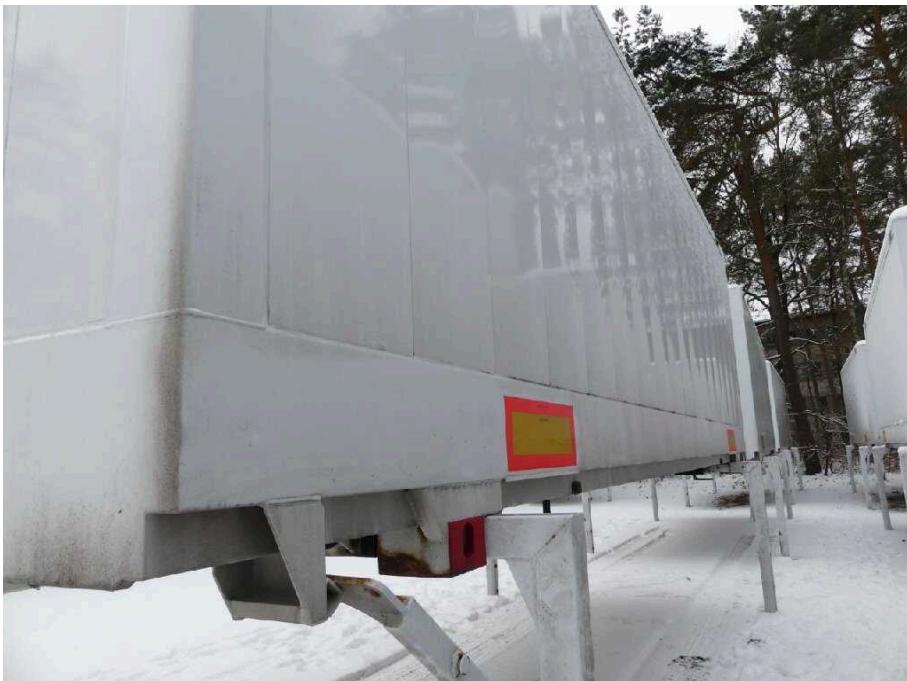
Bild 20
linke Seite Seitenwand links vorn korrodiert

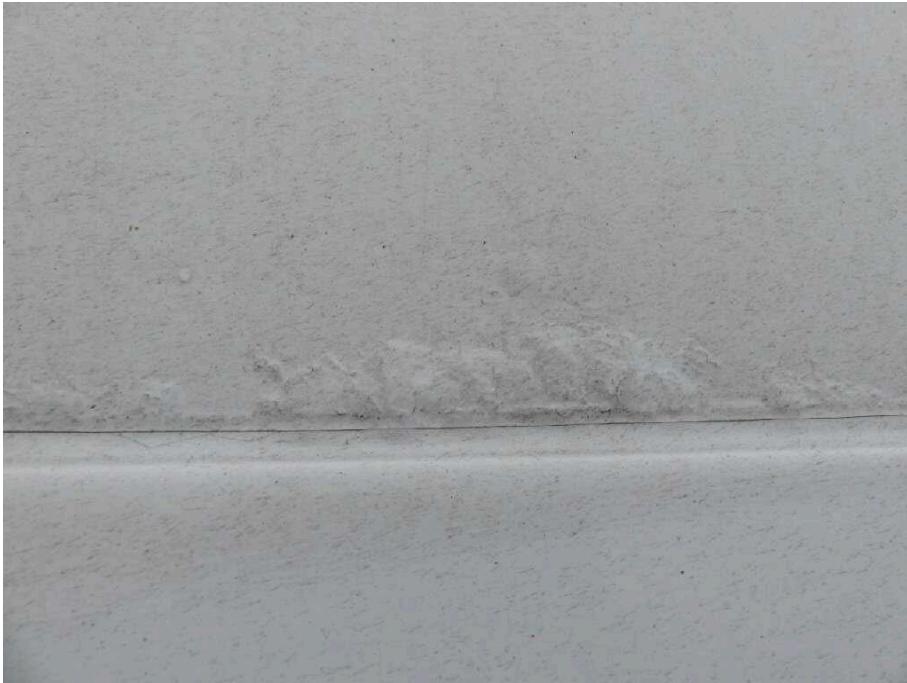
Bild 21
linke Seite Seitenwand links vorn korrodiert

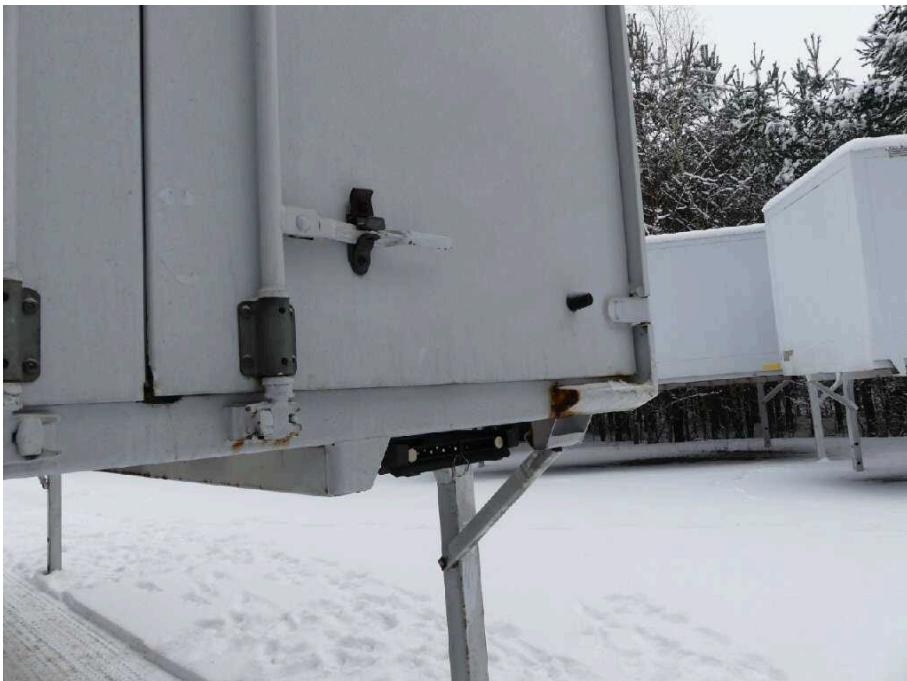
Bild 22
Fahrzeugheck Rahmen hinten hinten rechts stark korrodiert

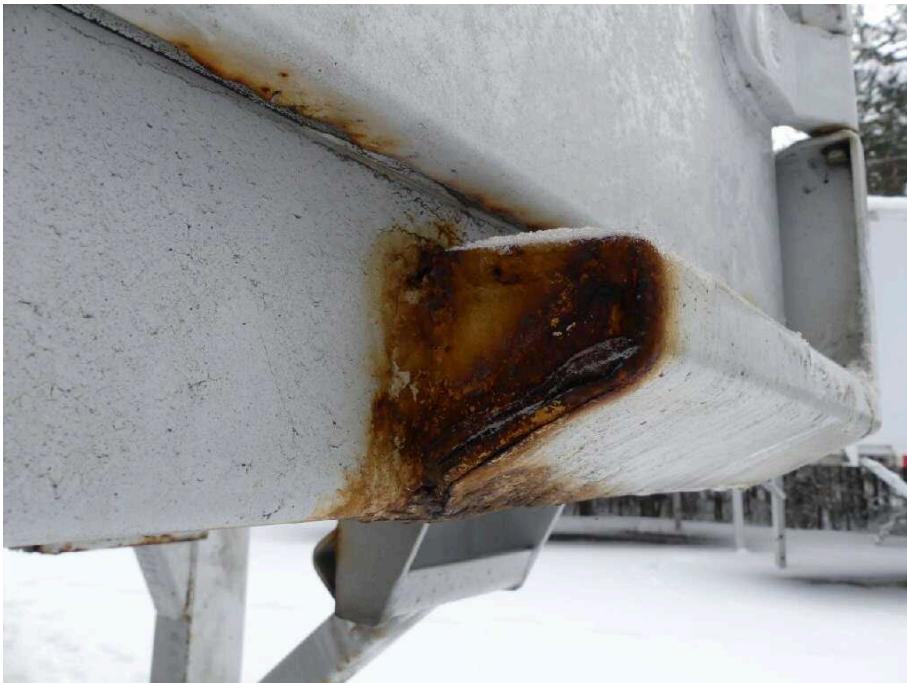
Bild 23
Fahrzeugheck Rahmen hinten hinten rechts stark korrodiert

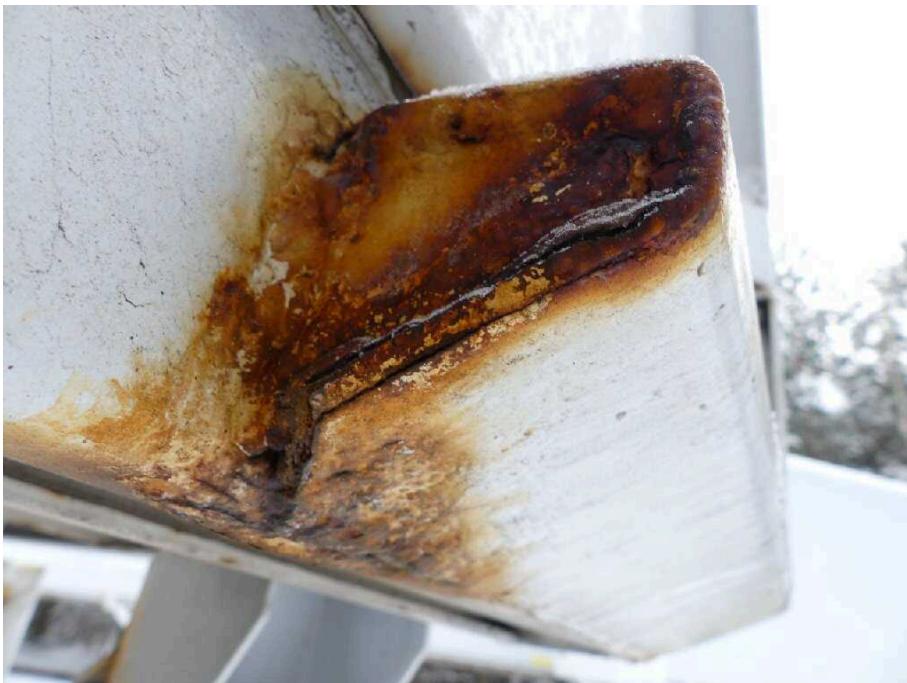
Bild 24
Fahrzeugheck Rahmen hinten hinten rechts stark korrodiert

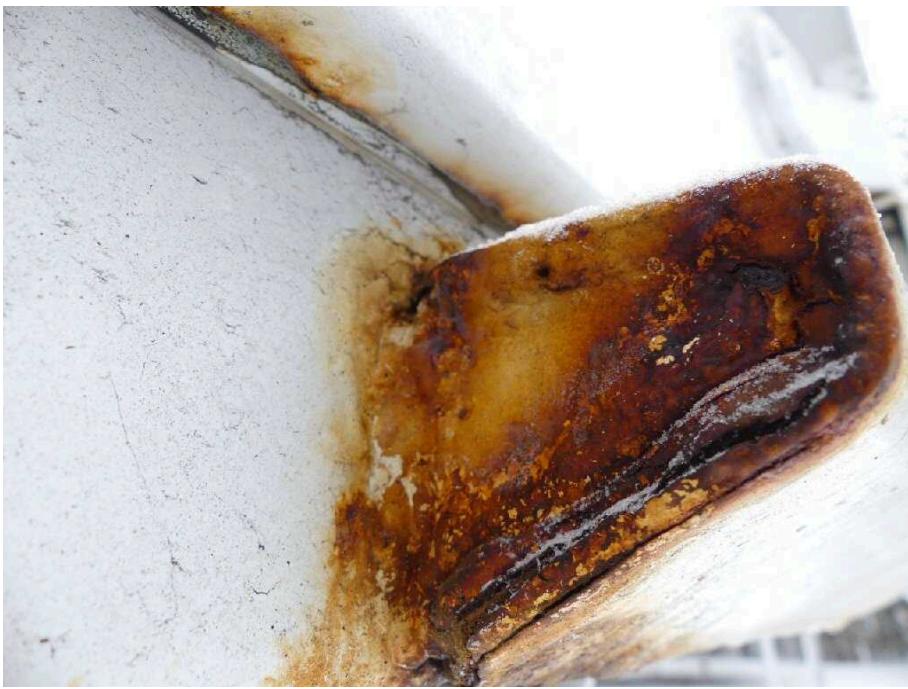
Bild 25
Fahrzeugheck Rahmen hinten hinten rechts stark korrodiert

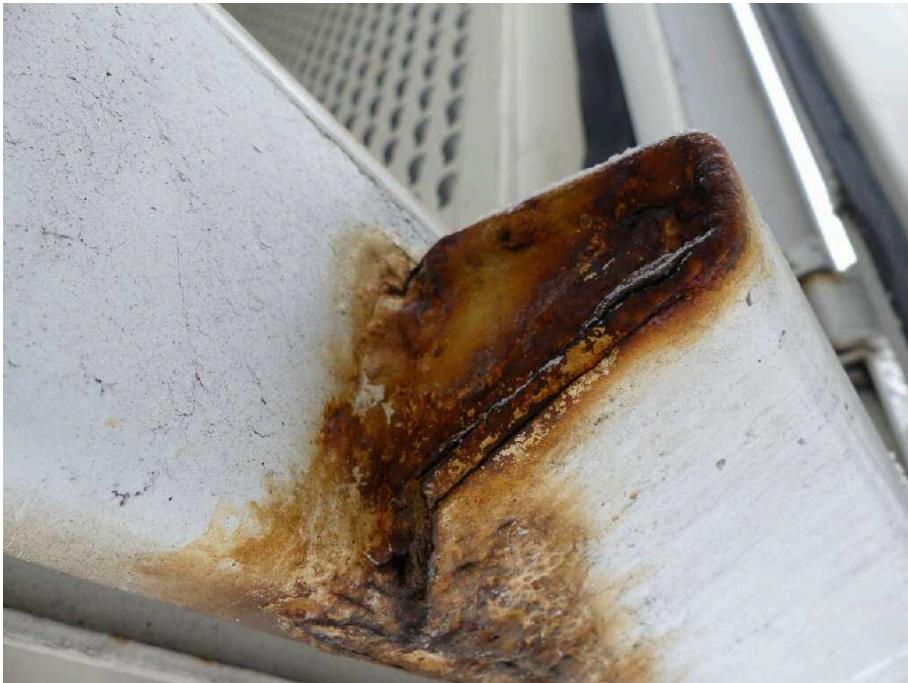
Bild 26
Fahrzeugheck Rahmen hinten hinten rechts stark korrodiert

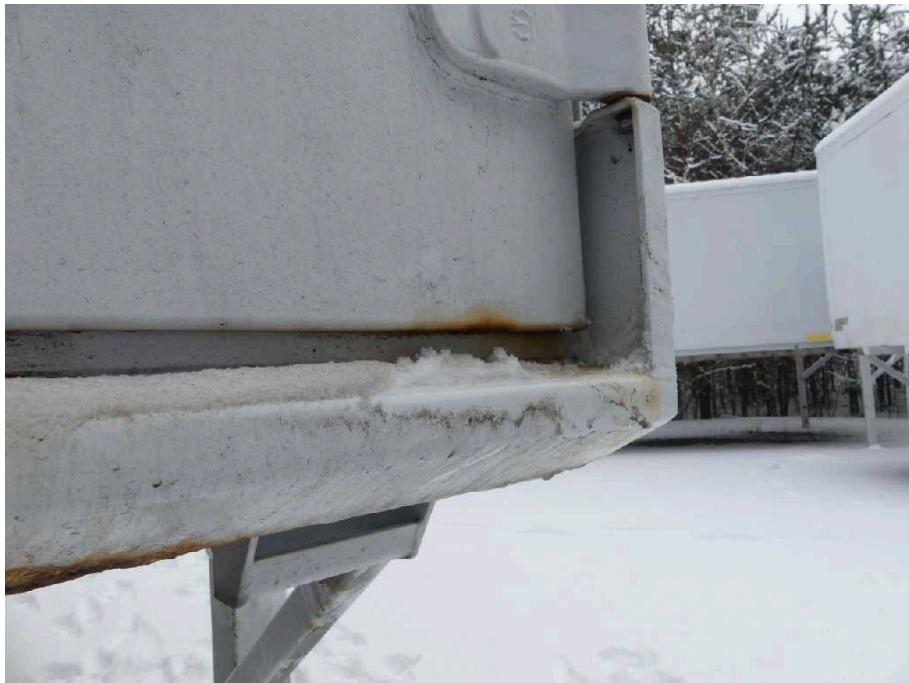
Bild 27
Fahrzeugheck Heckflügeltür rechts stark korrodiert

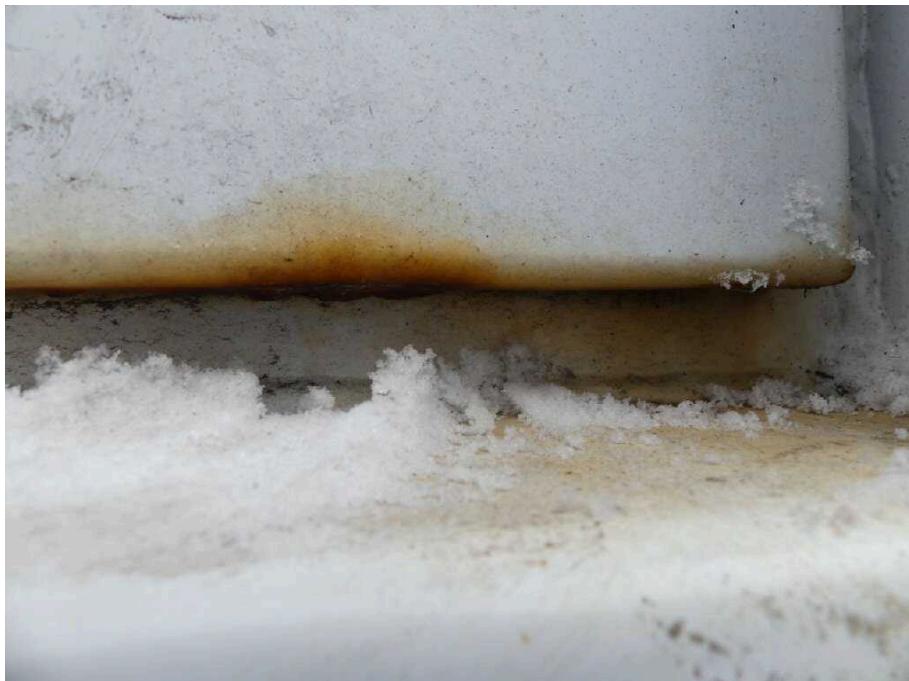
Bild 28
Fahrzeugheck Heckflügeltür rechts stark korrodiert

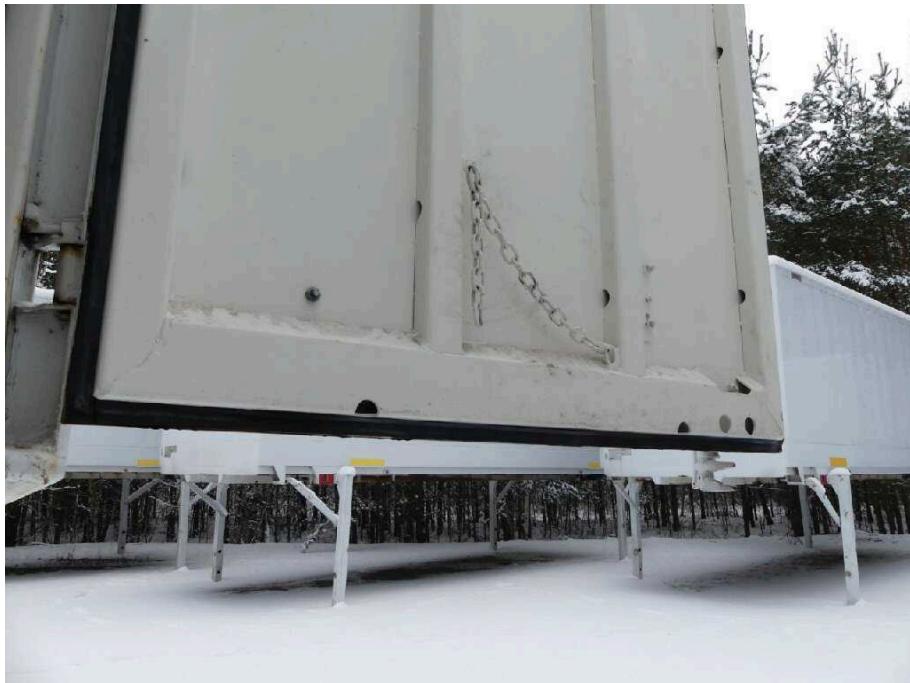
Bild 29
Fahrzeugheck Heckflügeltür rechts stark korrodiert

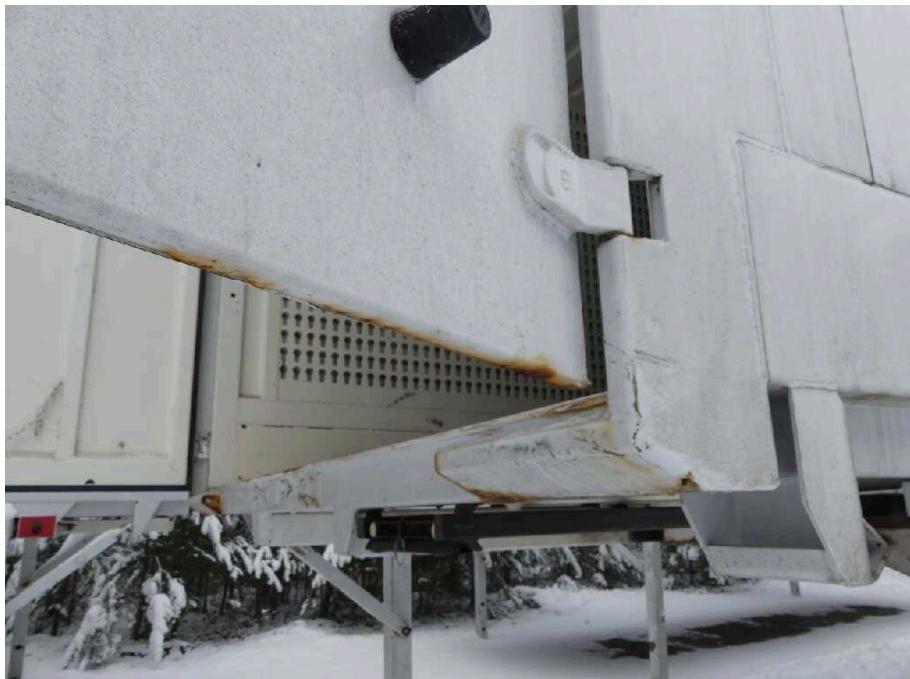
Bild 30
Fahrzeugheck Heckflügeltür rechts stark korrodiert

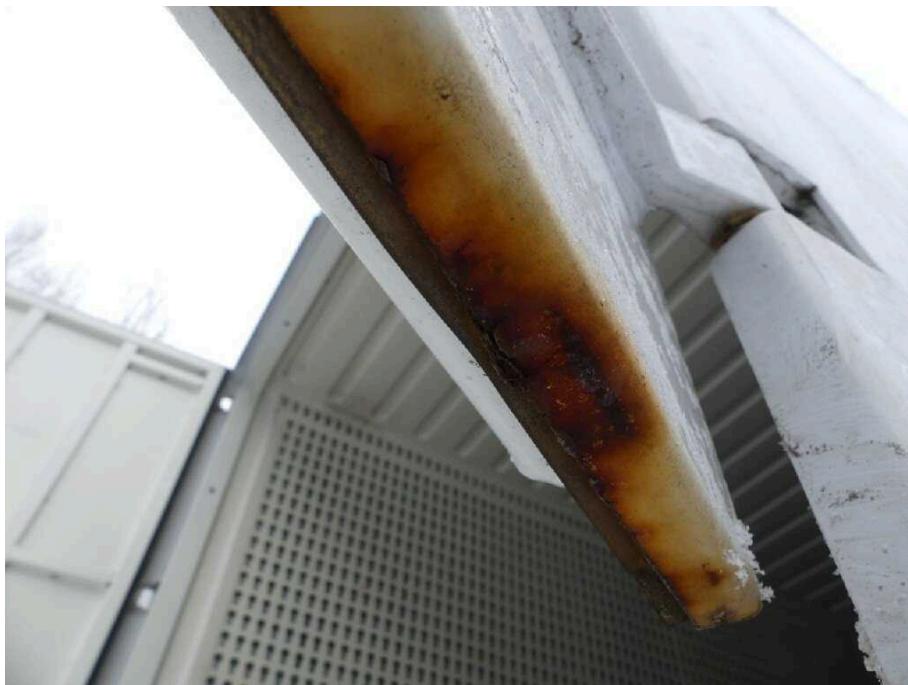
Bild 31
Fahrzeugheck Heckflügeltür rechts stark korrodiert

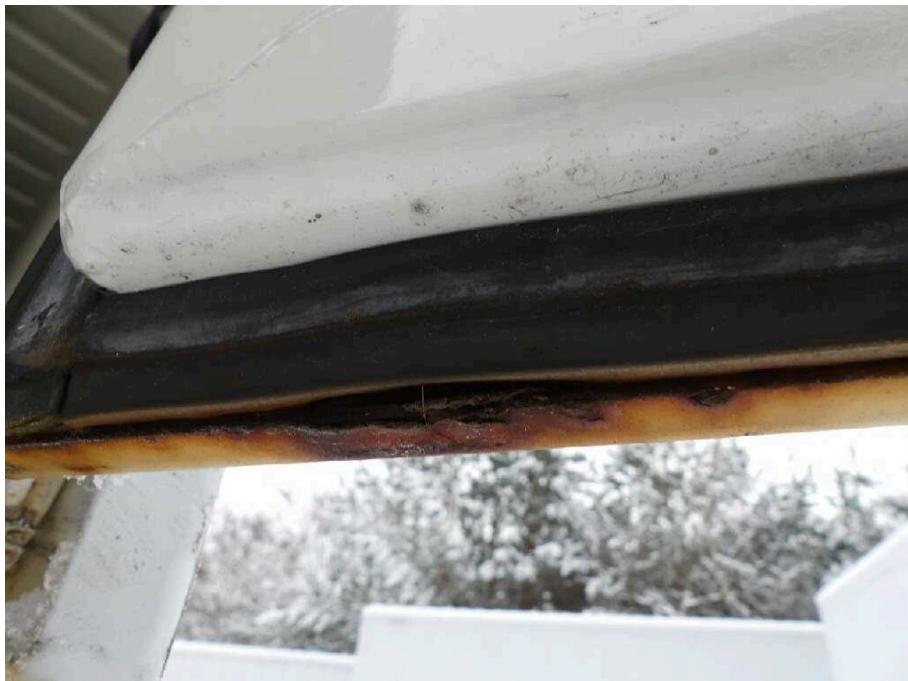
Bild 32
Fahrzeugheck Heckflügeltür rechts stark korrodiert

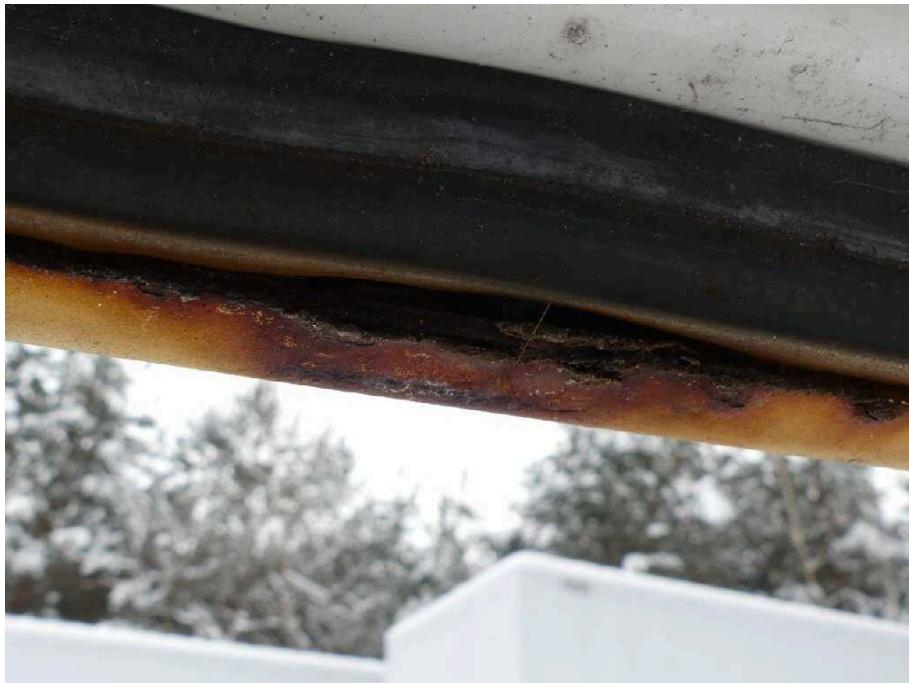
Bild 33
Fahrzeugheck Heckflügeltür rechts stark korrodiert

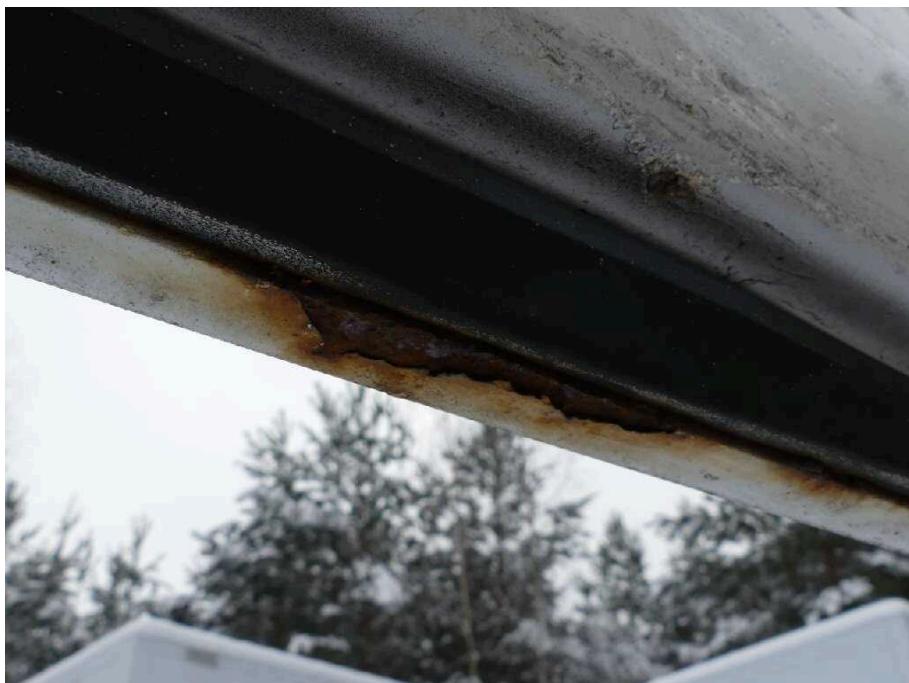
Bild 34
Fahrzeugheck Heckflügeltür rechts stark korrodiert

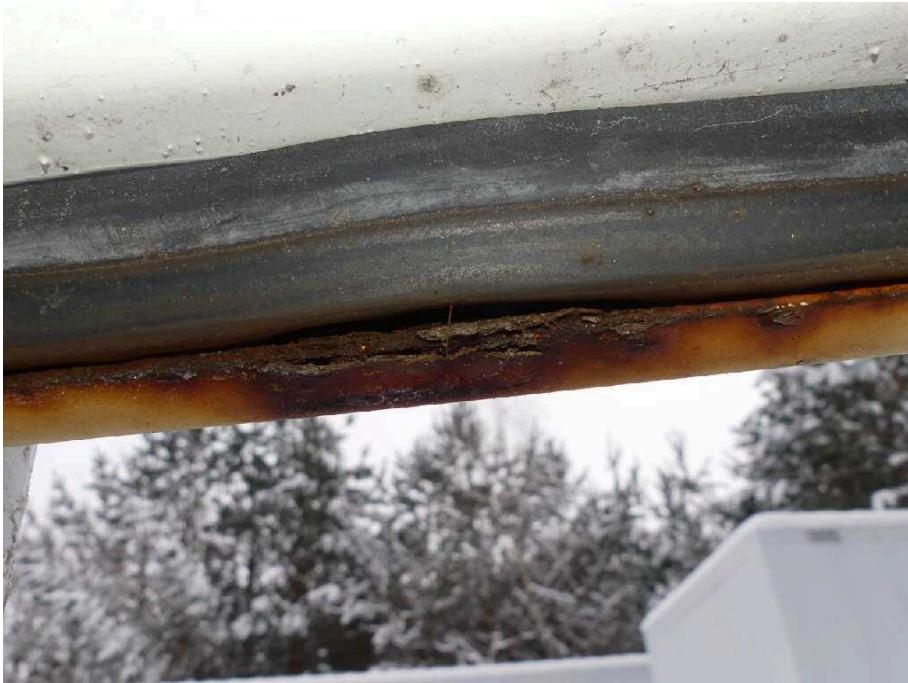
Bild 35
Fahrzeugheck Heckflügeltür rechts stark korrodiert
