Lichtbildanlage

Dokumentennummer: 1850103

Amtliches Kennzeichen: Y-WA1964

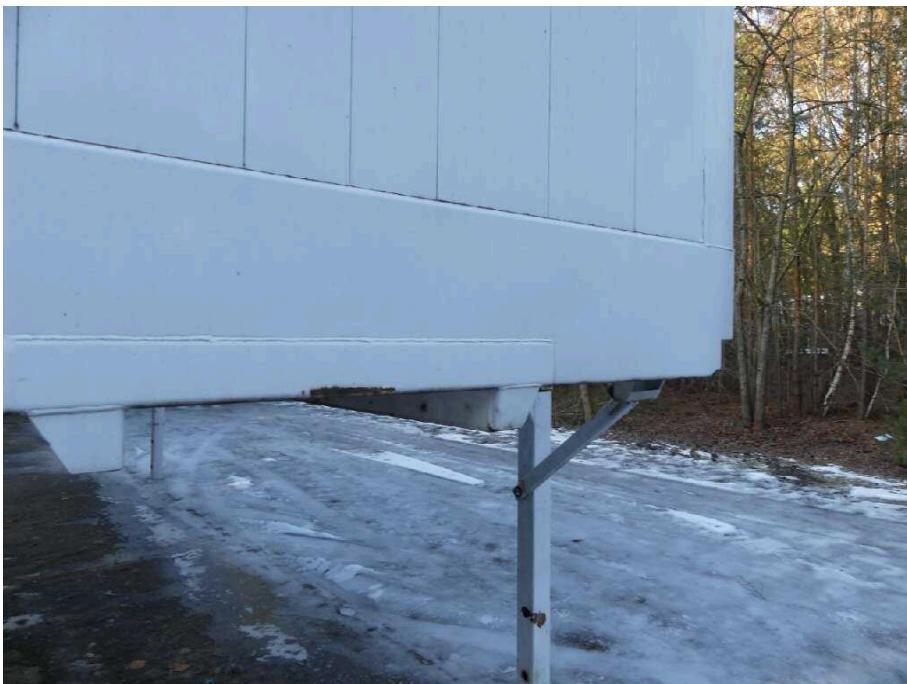
Bild 9
Aufbau Bodenrahmen vorne korrodiert

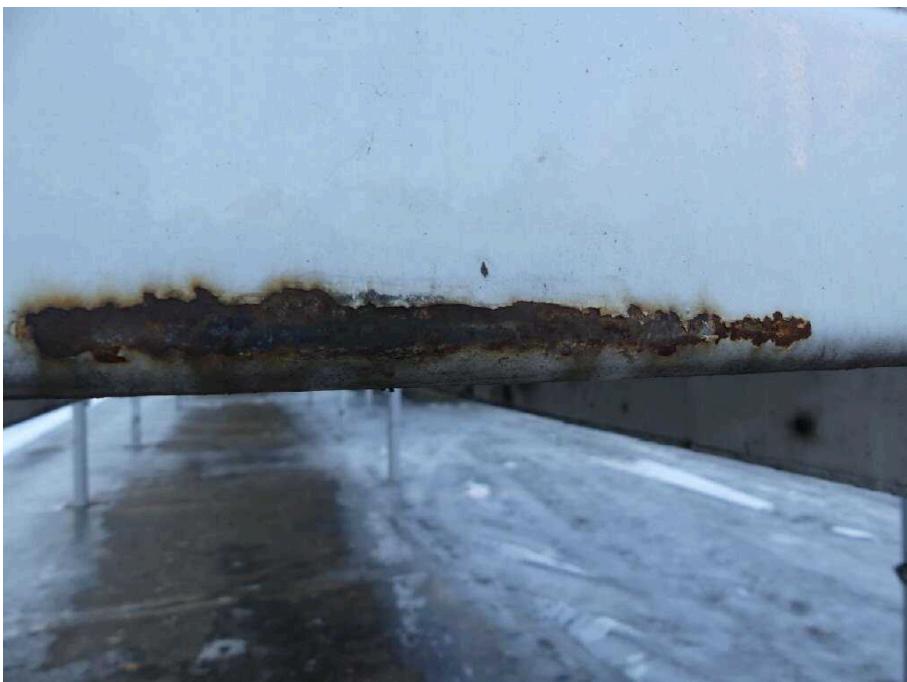
Bild 10
Aufbau Bodenrahmen vorne korrodiert

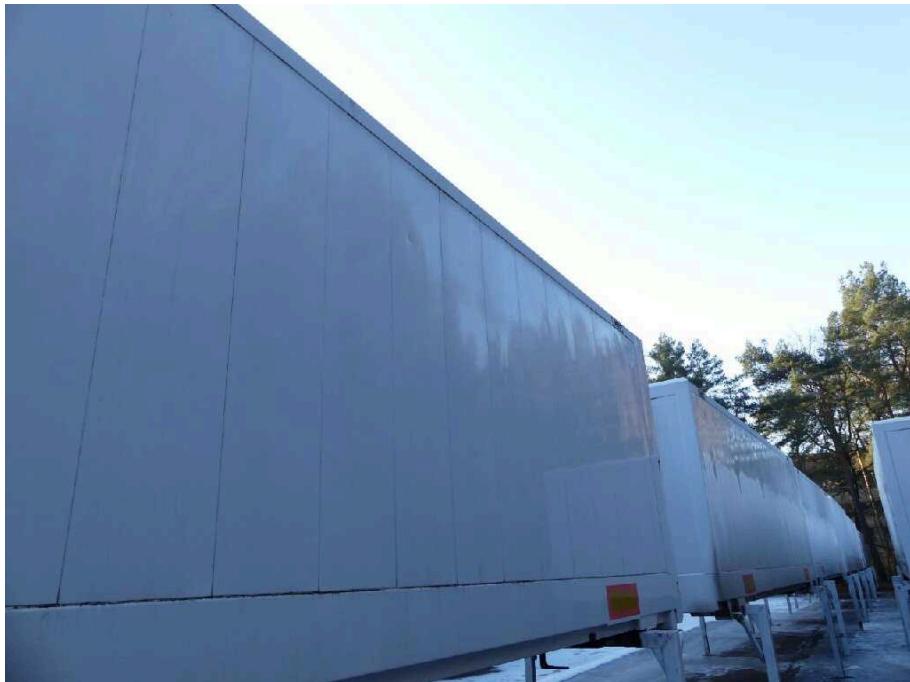
Bild 11
linke Seite Seitenwand links eingedrückt

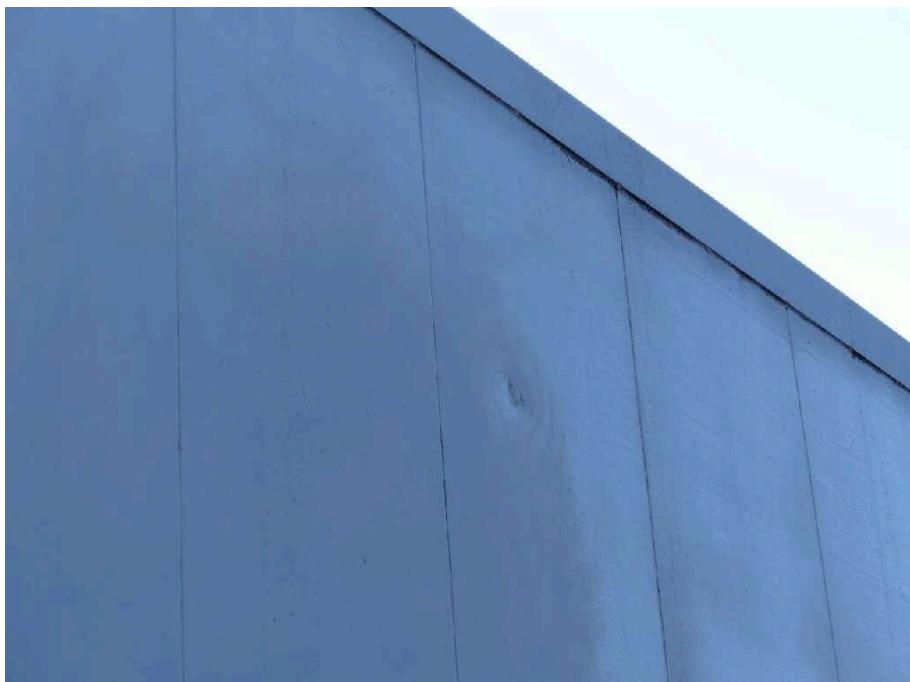
Bild 12
linke Seite Seitenwand links eingedrückt

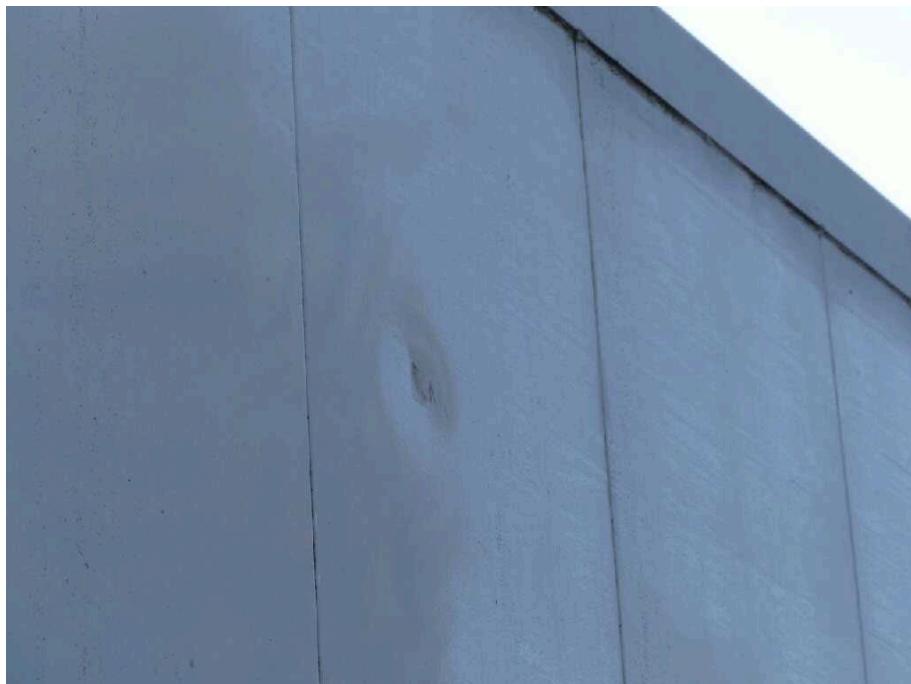
Bild 13
linke Seite Seitenwand links eingedrückt

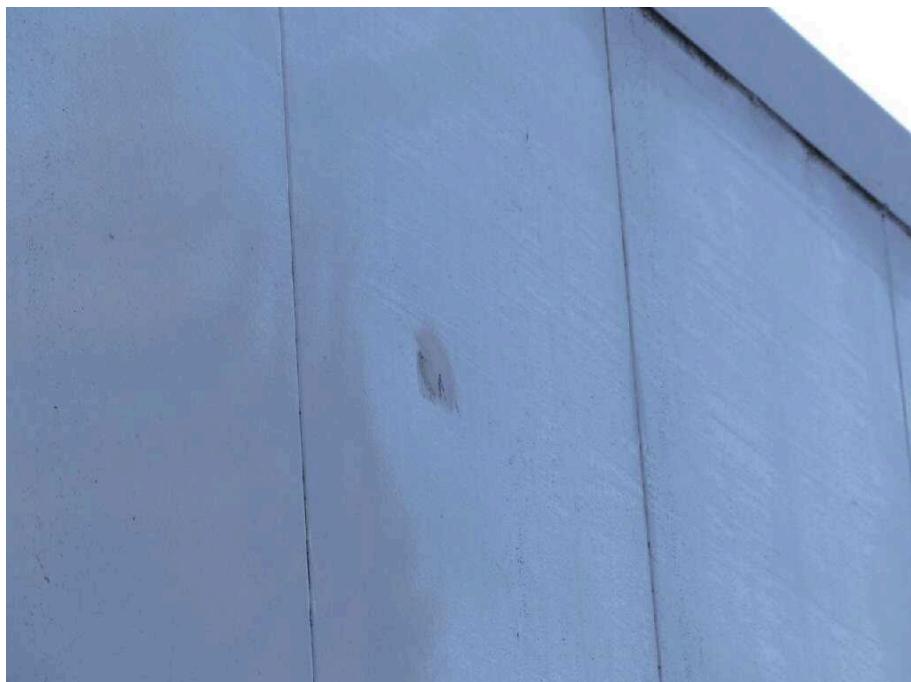
Bild 14
linke Seite Seitenwand links eingedrückt

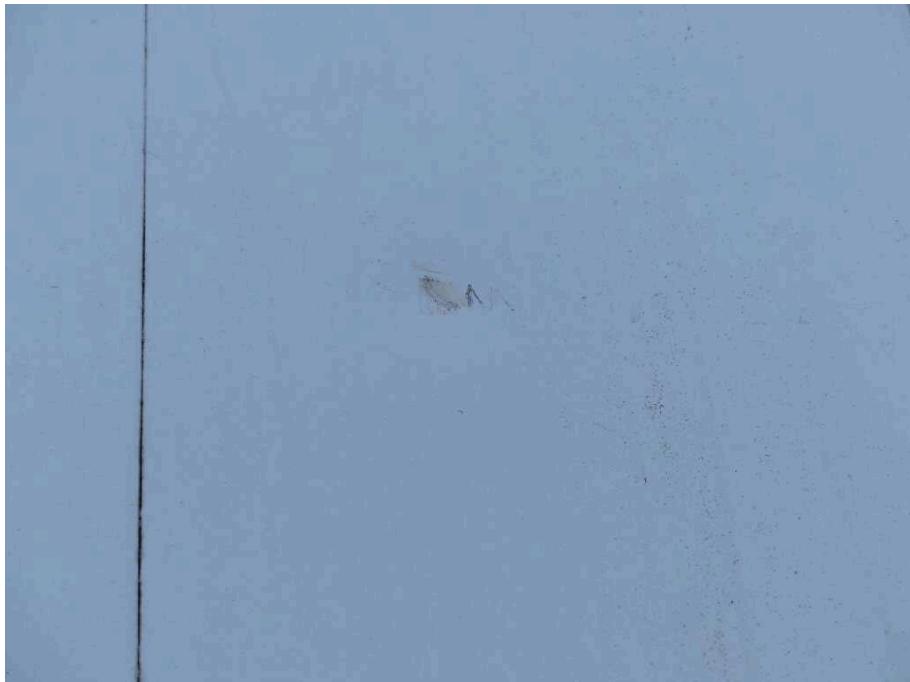
Bild 15
linke Seite Seitenwand links eingedrückt

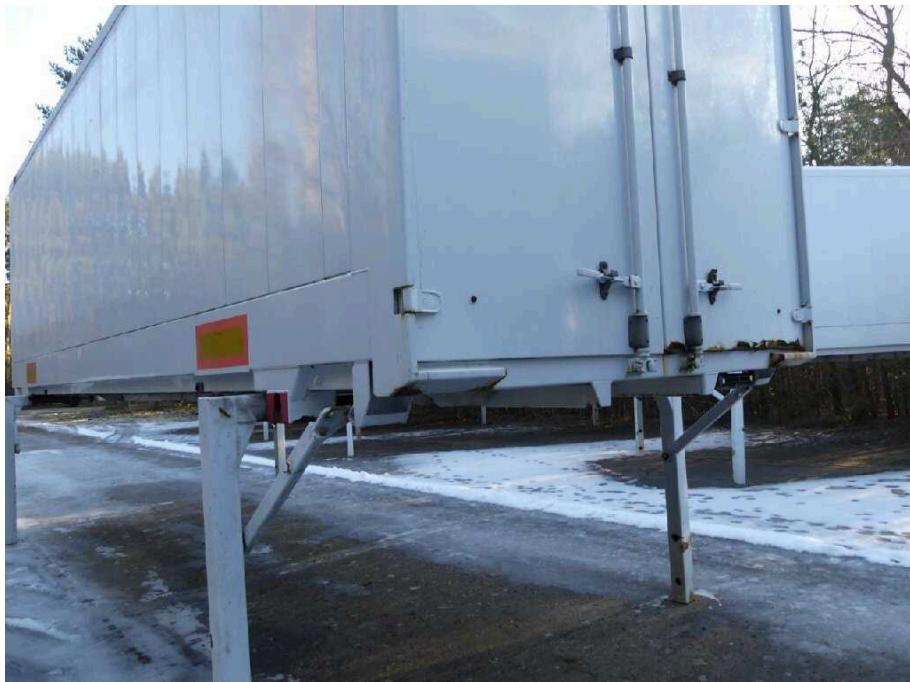
Bild 16
Fahrzeugheck Rahmen hinten links stark korrodiert

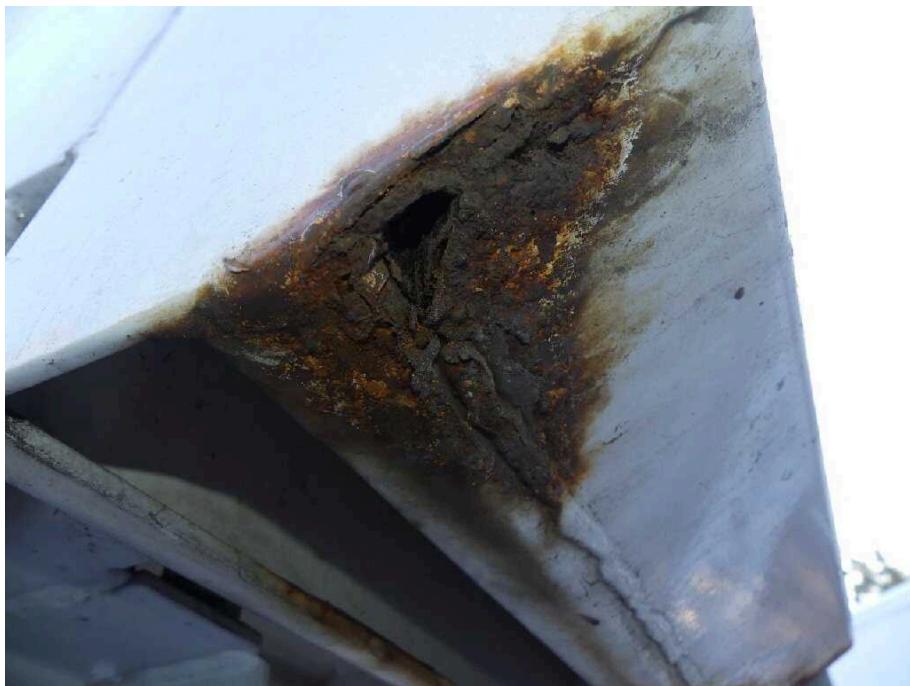
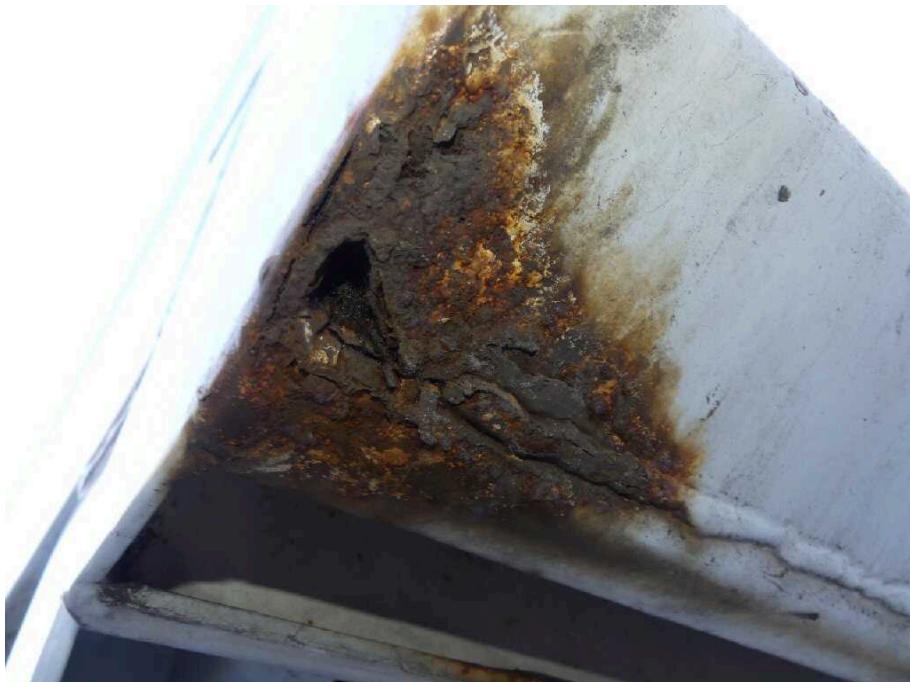
Fahrzeugheck Rahmen hinten links stark korrodiert

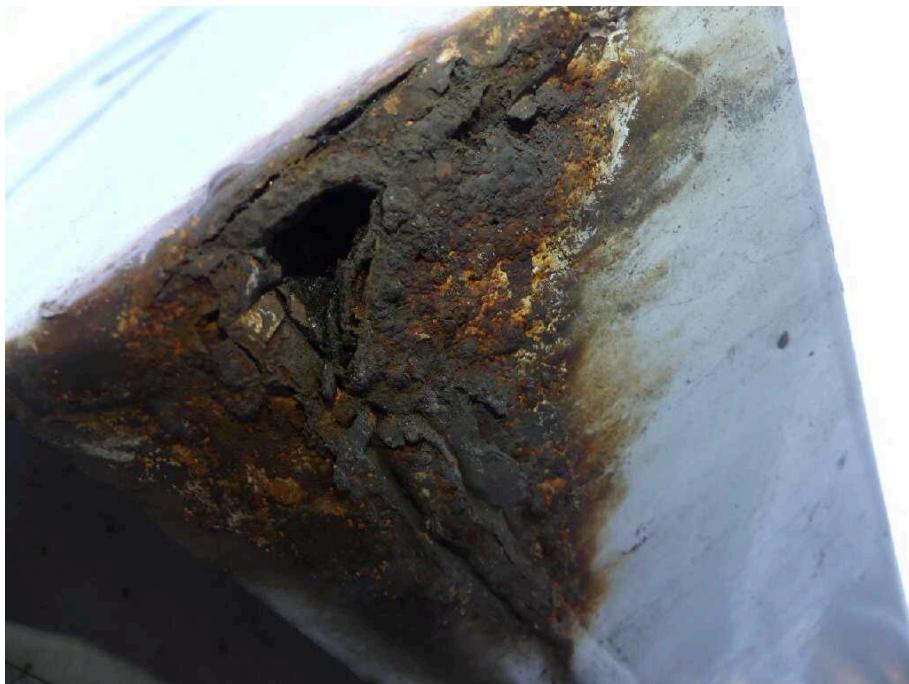
Bild 19
Fahrzeugheck Rahmen hinten links stark korrodiert

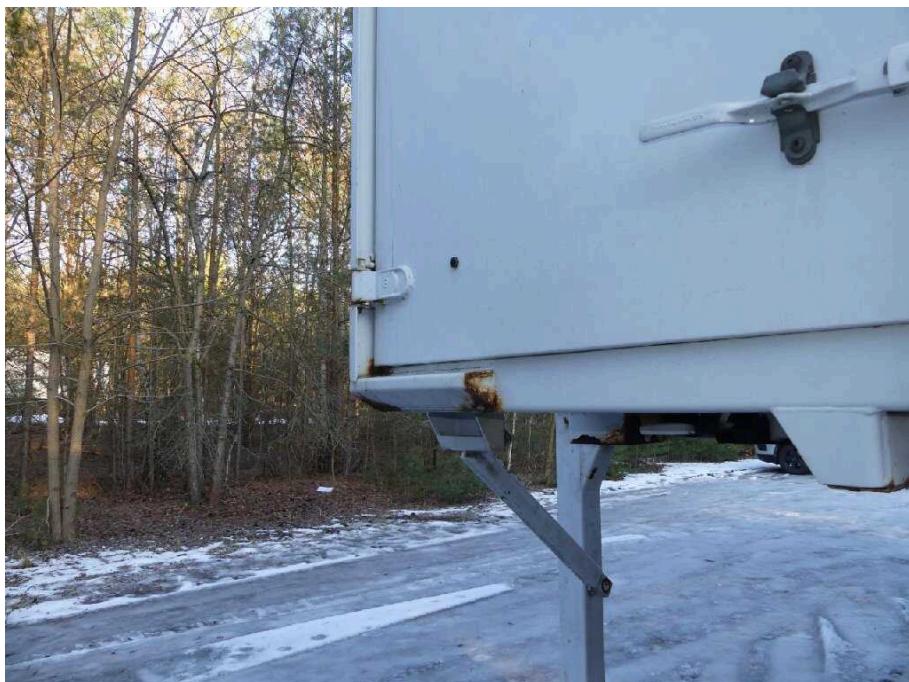
Bild 20
Fahrzeugheck Rahmen hinten links stark korrodiert

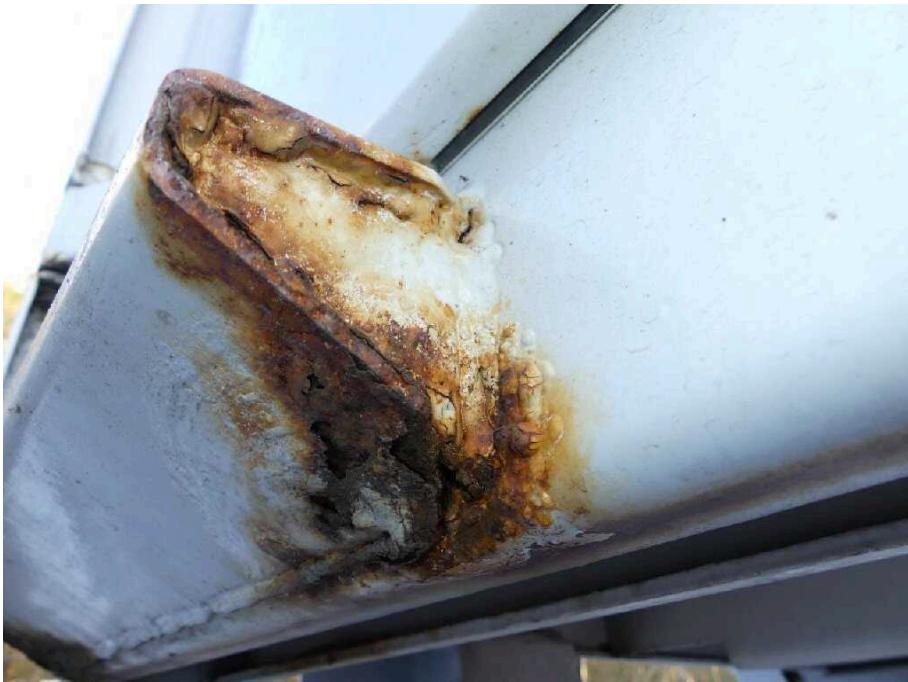
Bild 21
Fahrzeugh Heck Rahmen hinten links stark korrodiert

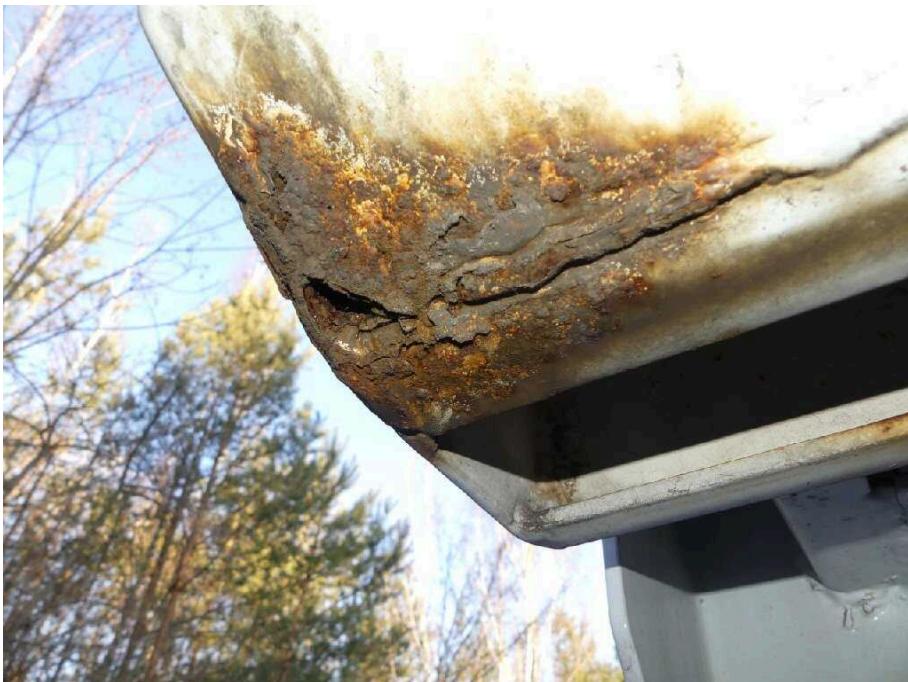
Bild 22
Fahrzeugh Heck Rahmen hinten links stark korrodiert

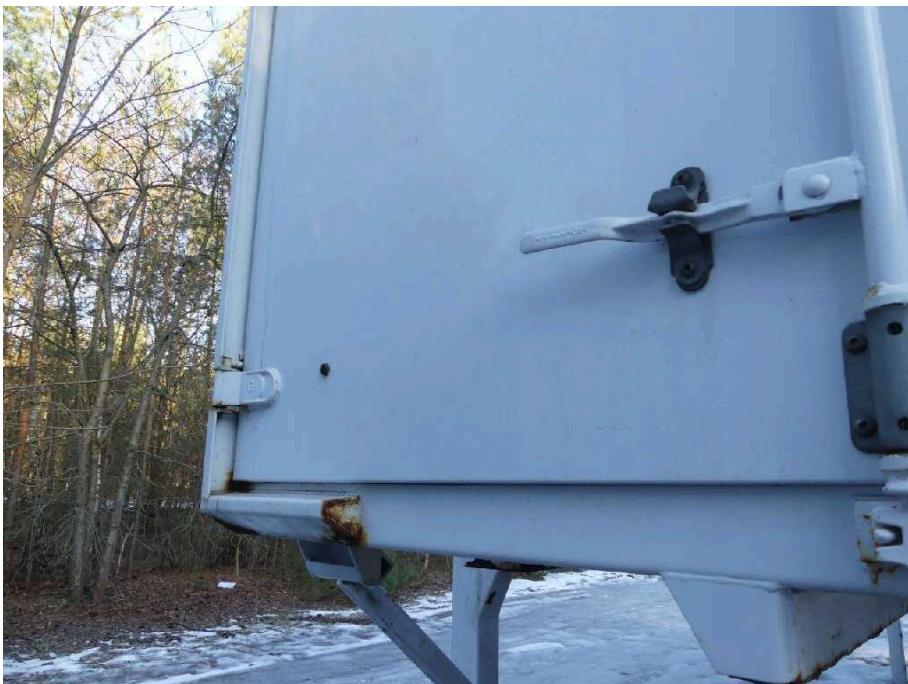
Bild 23
Fahrzeugheck Heckflügeltür links Anschlaggummi beschädigt

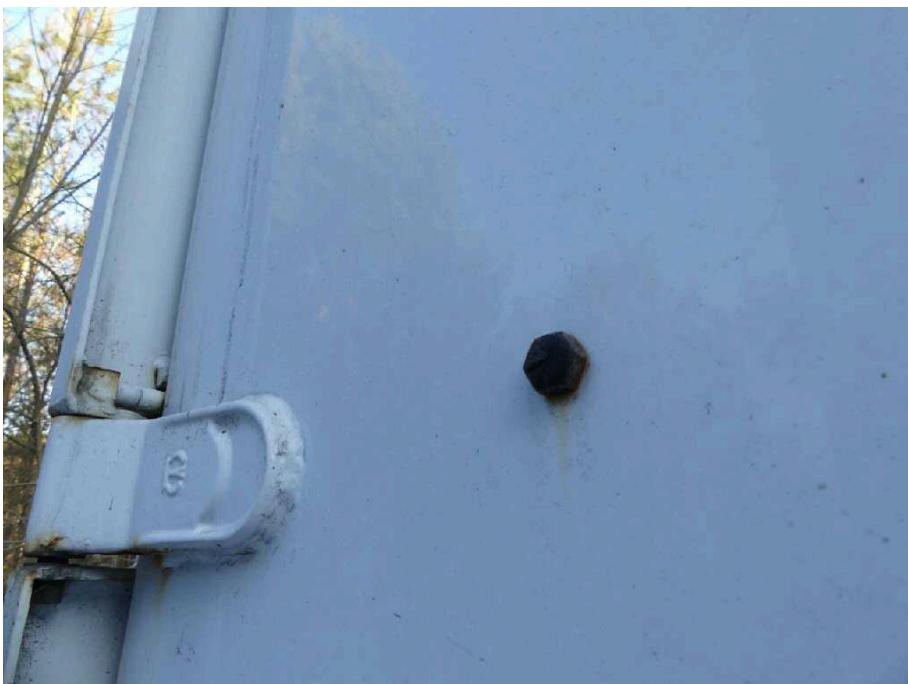
Bild 24
Fahrzeugheck Heckflügeltür links Anschlaggummi beschädigt

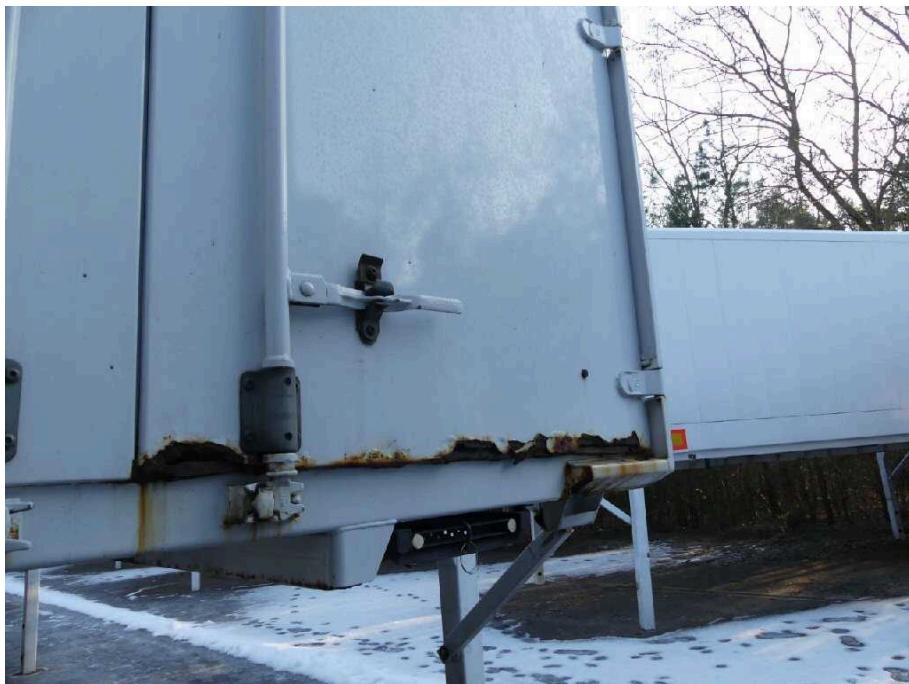
Bild 25
Fahrzeugheck Heckflügeltür rechts stark korrodiert

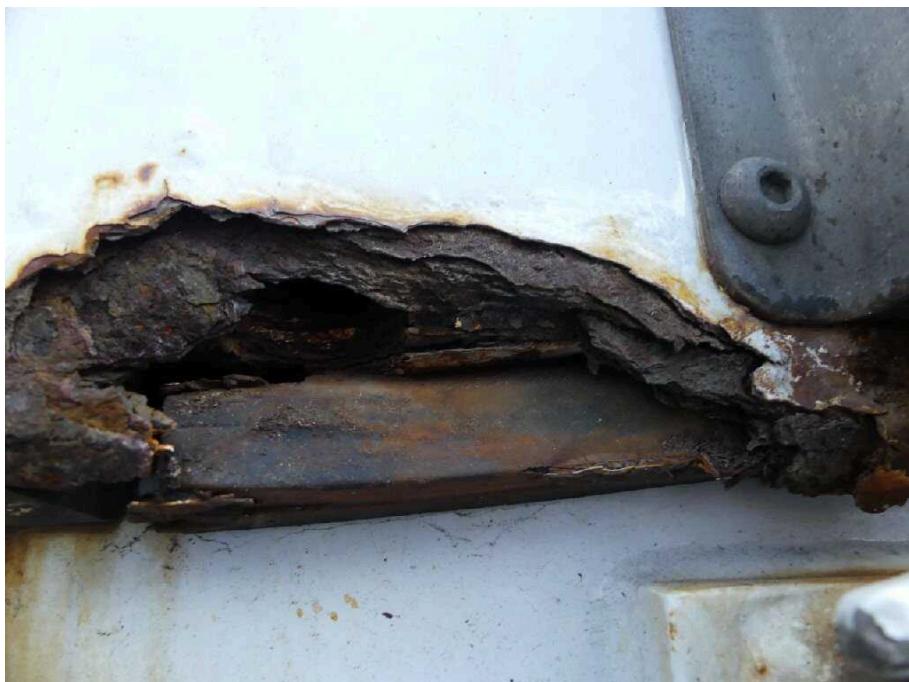
Bild 26
Fahrzeugheck Heckflügeltür rechts stark korrodiert

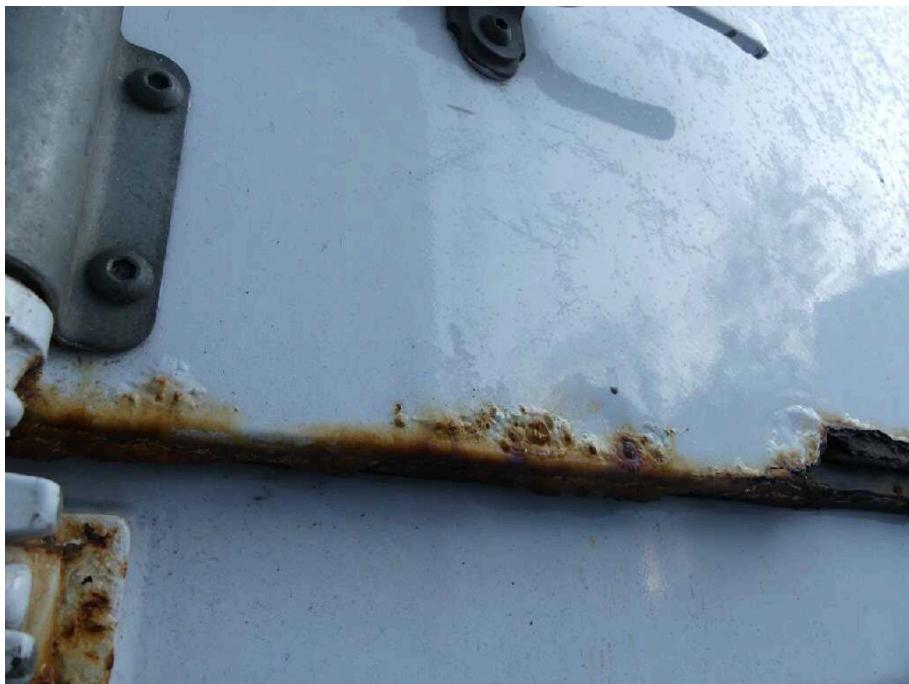
Bild 27
Fahrzeugheck Heckflügeltür rechts stark korrodiert

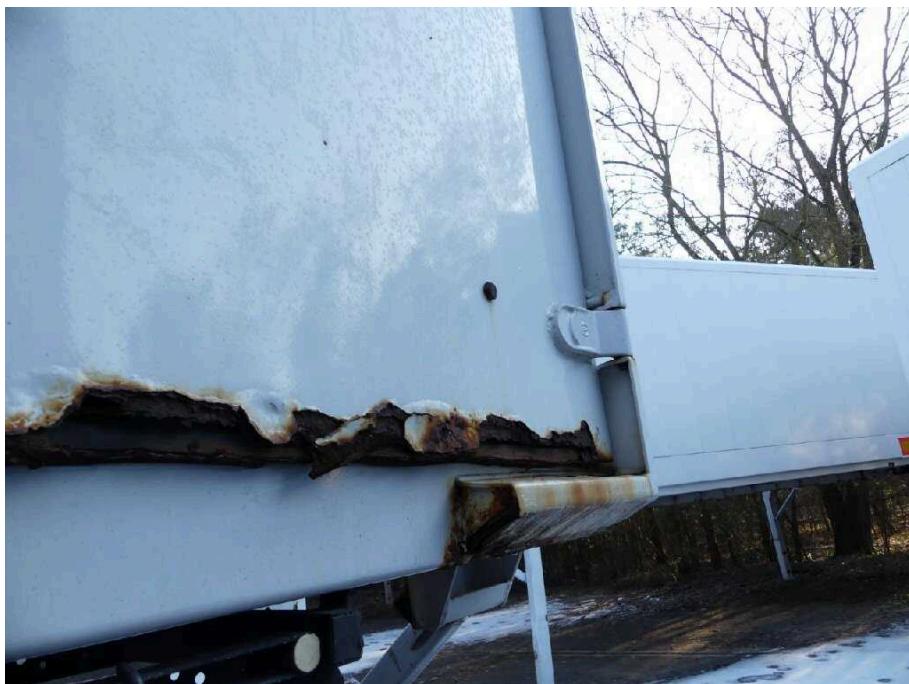
Bild 28
Fahrzeugheck Heckflügeltür rechts stark korrodiert

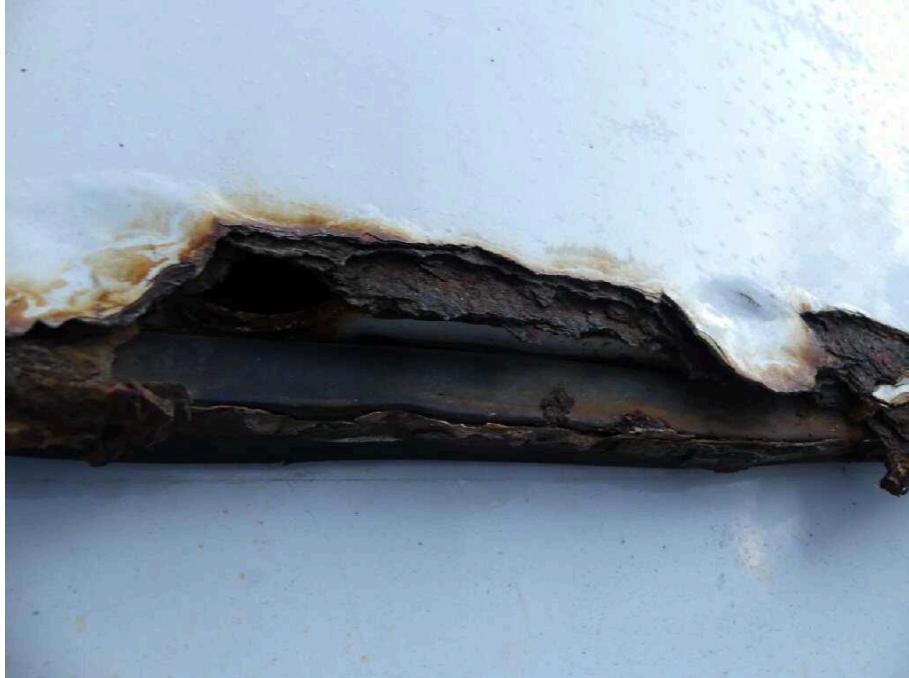
Bild 29
Fahrzeugheck Heckflügeltür rechts stark korrodiert

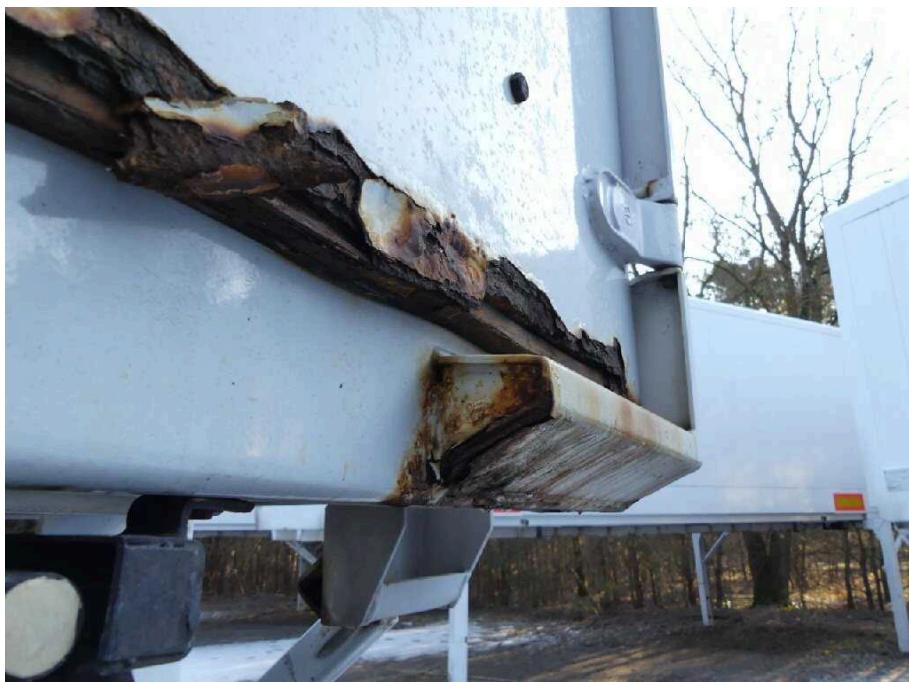
Bild 30
Fahrzeugheck Heckflügeltür rechts stark korrodiert

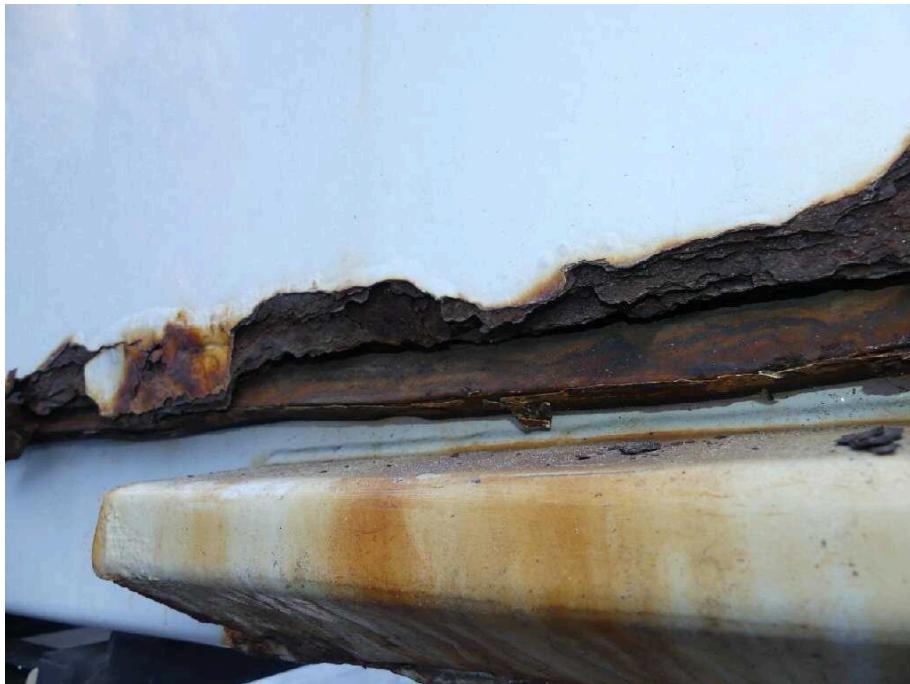
Bild 31
Fahrzeugh Heckflügeltür rechts stark korrodiert

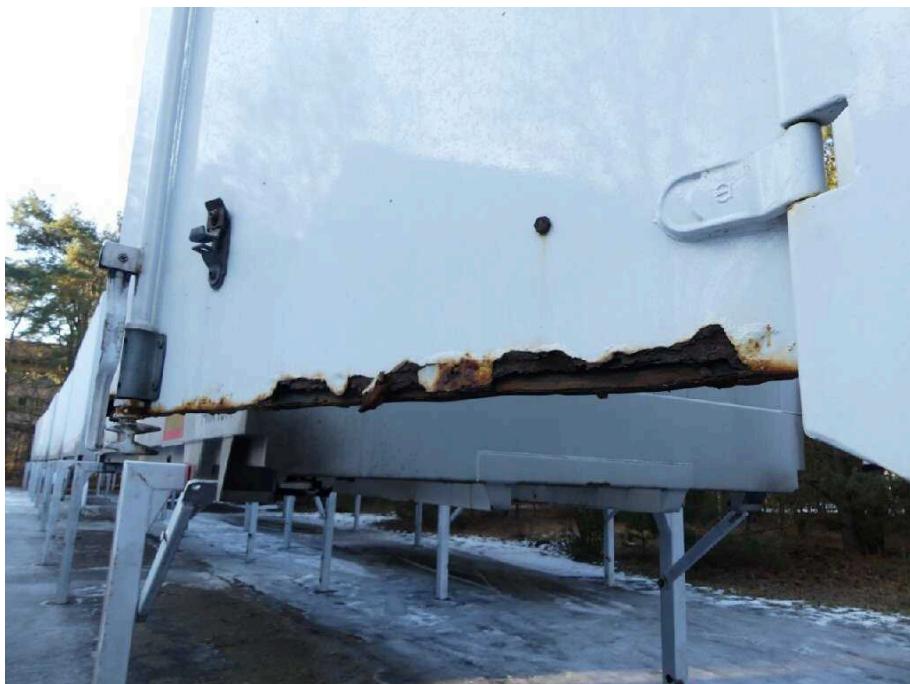
Bild 32
Fahrzeugh Heckflügeltür rechts stark korrodiert

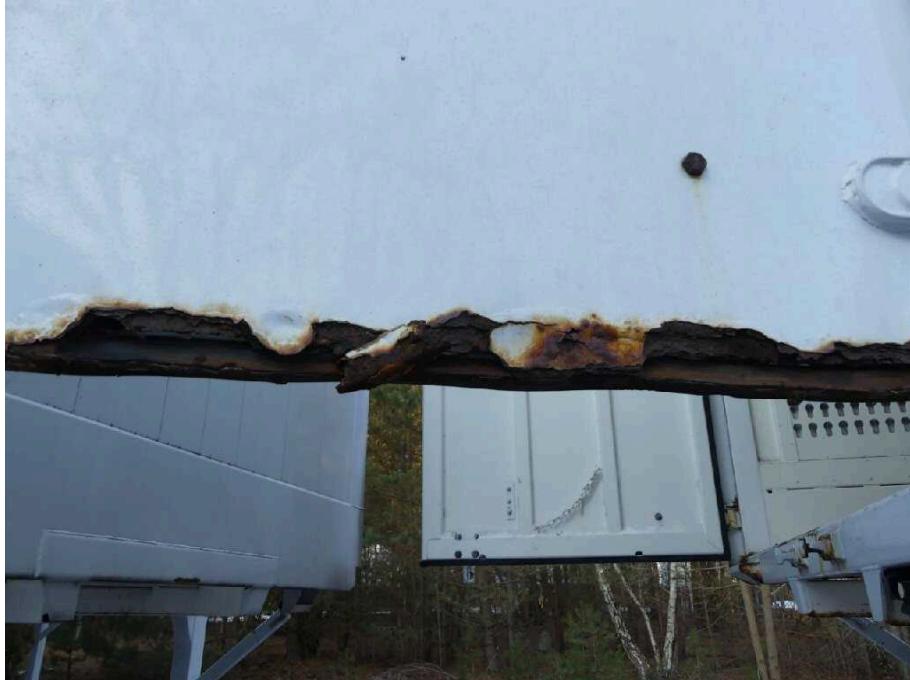
Bild 33
Fahrzeugheck Heckflügeltür rechts stark korrodiert

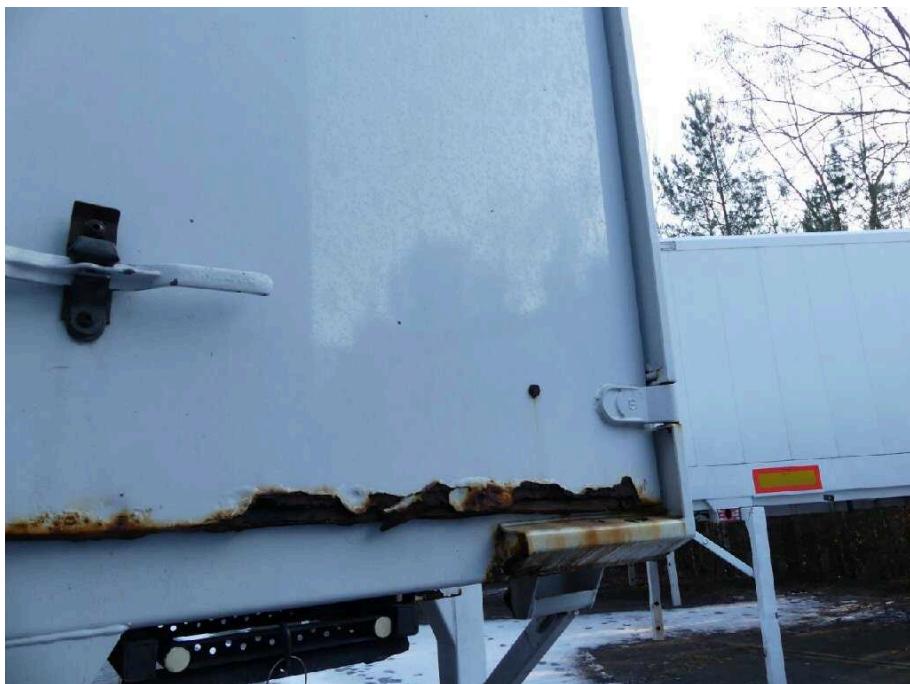
Bild 34
Fahrzeugheck Heckflügeltür rechts Anschlaggummi beschädigt

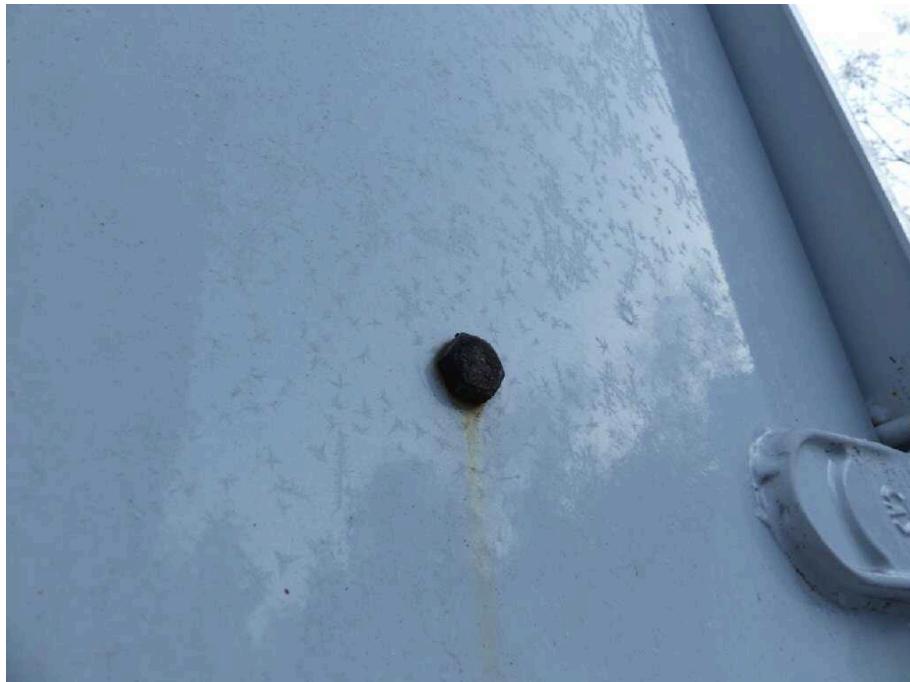
Bild 35
Fahrzeugheck Heckflügeltür rechts Anschlaggummi beschädigt

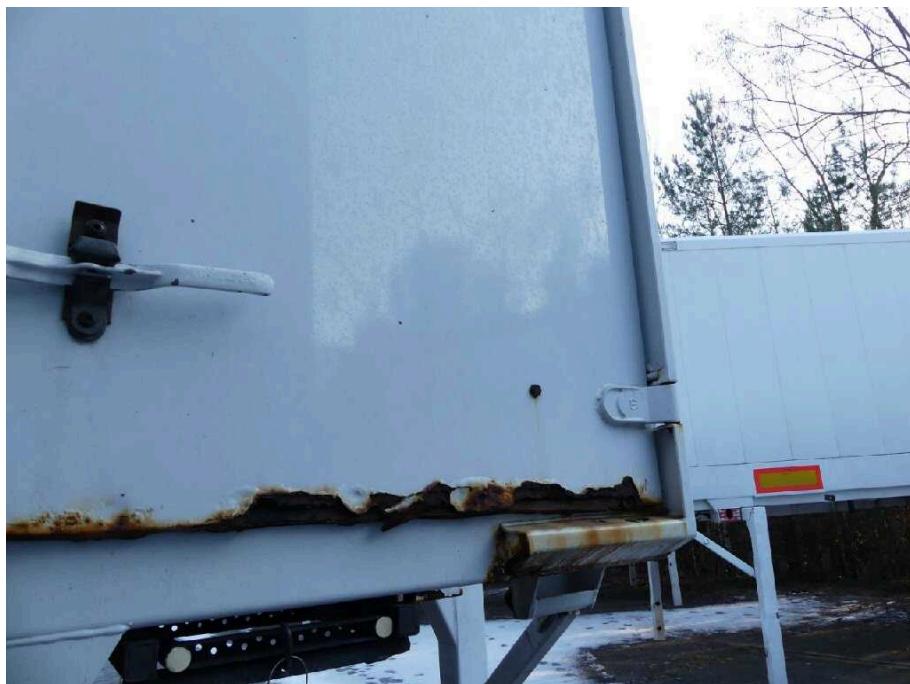
Bild 36
Fahrzeugheck Rahmen hinten rechts stark korrodiert

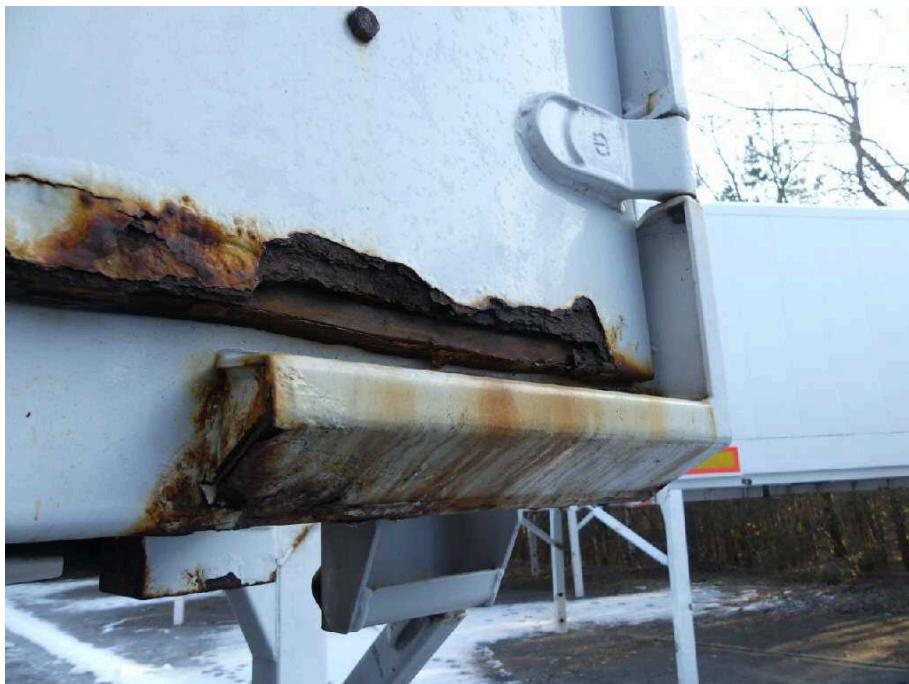
Bild 37
Fahrzeugheck Rahmen hinten rechts stark korrodiert

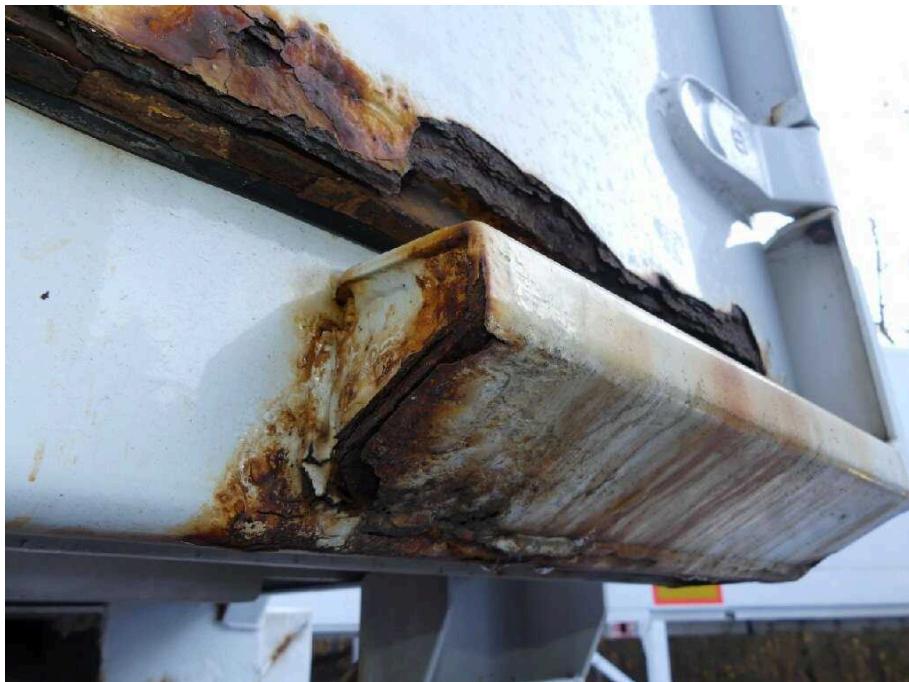
Bild 38
Fahrzeugheck Rahmen hinten rechts stark korrodiert

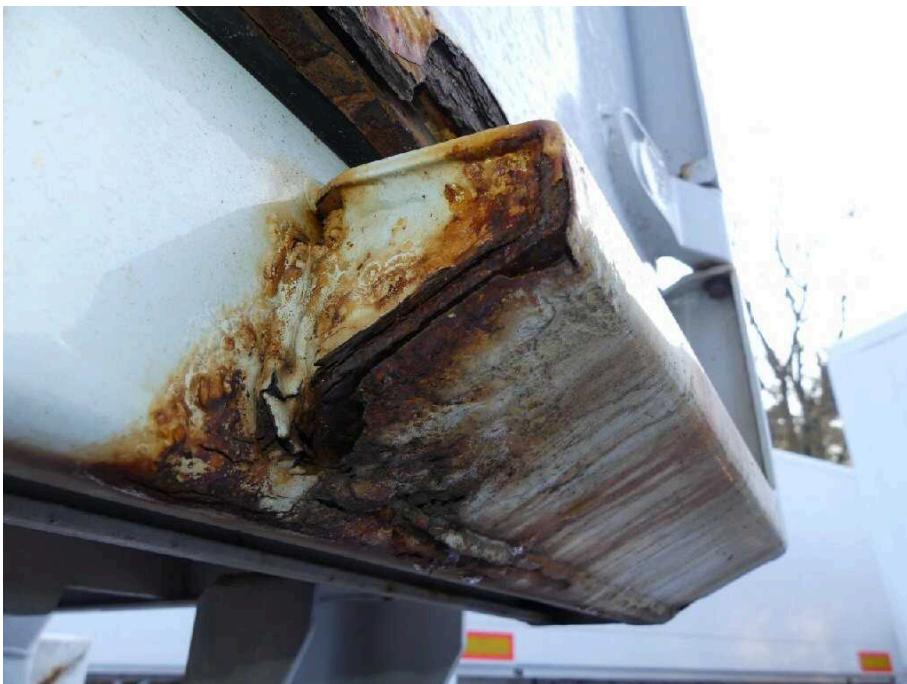
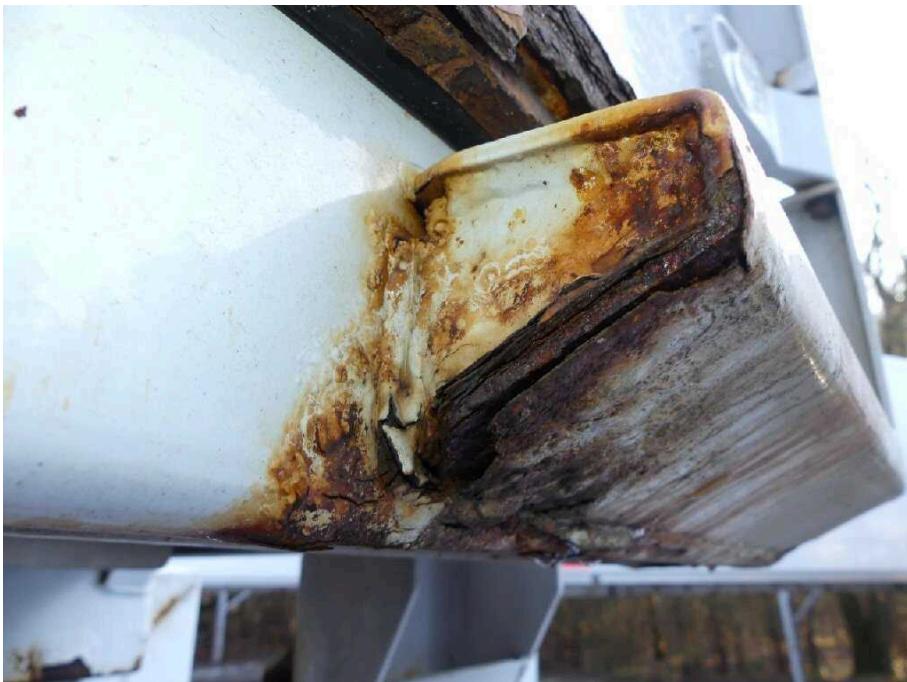
Fahrzeugheck Rahmen hinten rechts stark korrodiert

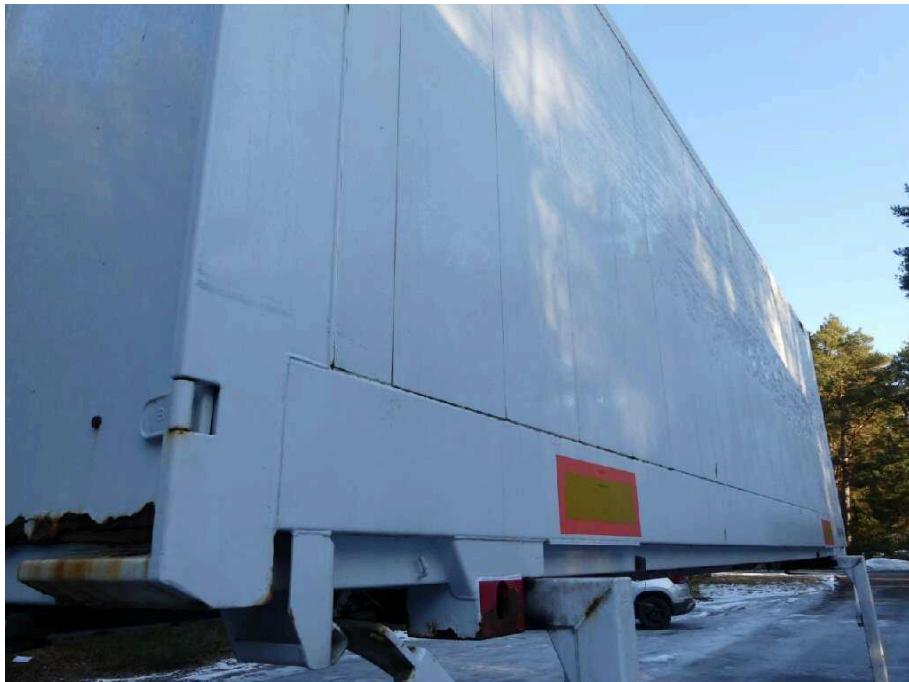
Bild 41
linke Seite Seitenwand links und Ecke hi.re. verschürt

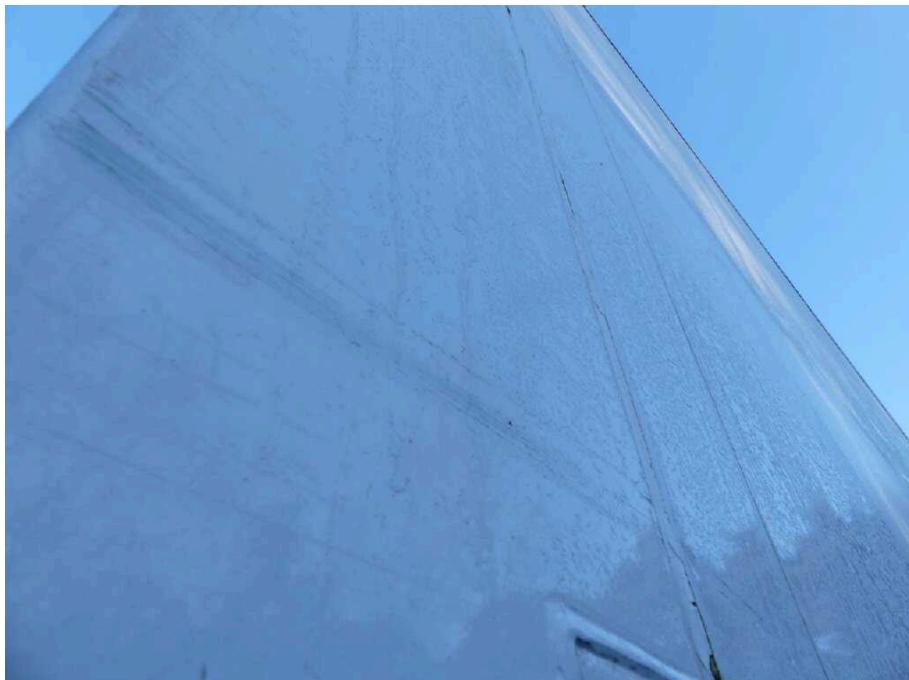
Bild 42
linke Seite Seitenwand links und Ecke hi.re. verschürt

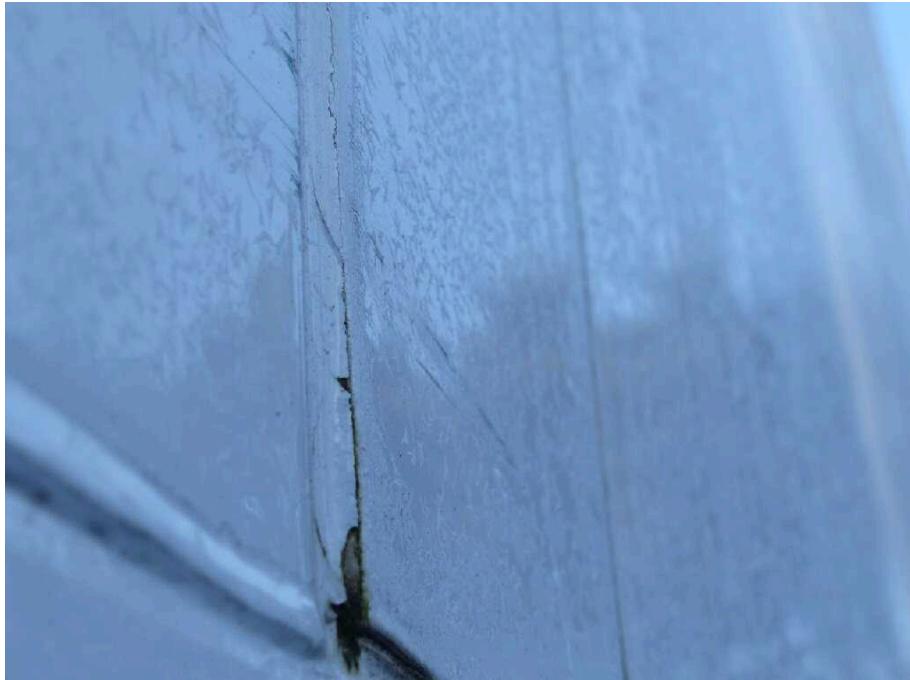
Bild 43
linke Seite Seitenwand links und Ecke hi.re. verschürt

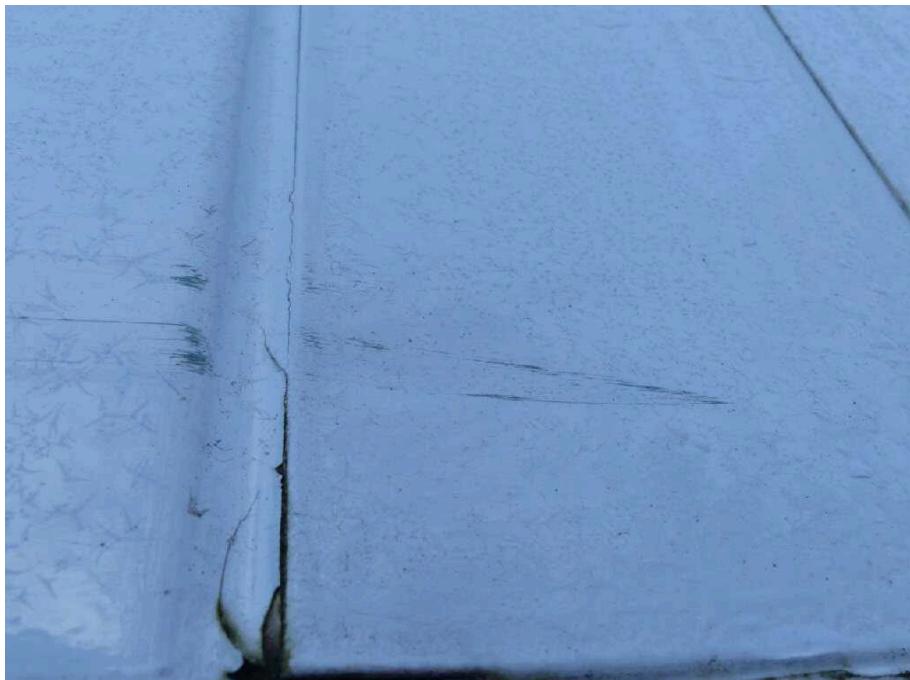
Bild 44
linke Seite Seitenwand links und Ecke hi.re. verschürt
